REPORTAGE PHOTOS

REPÉRAGE DES DÉSORDRES CONSTATÉS

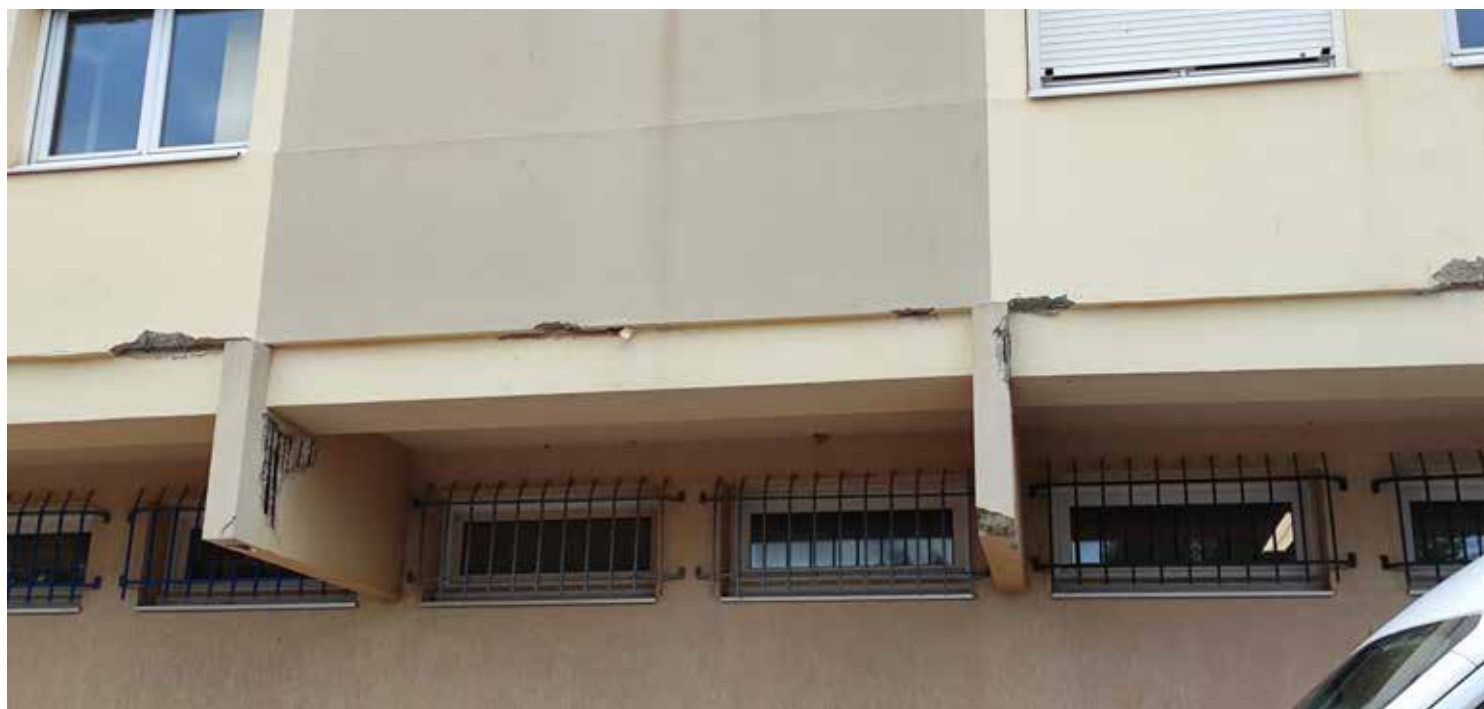
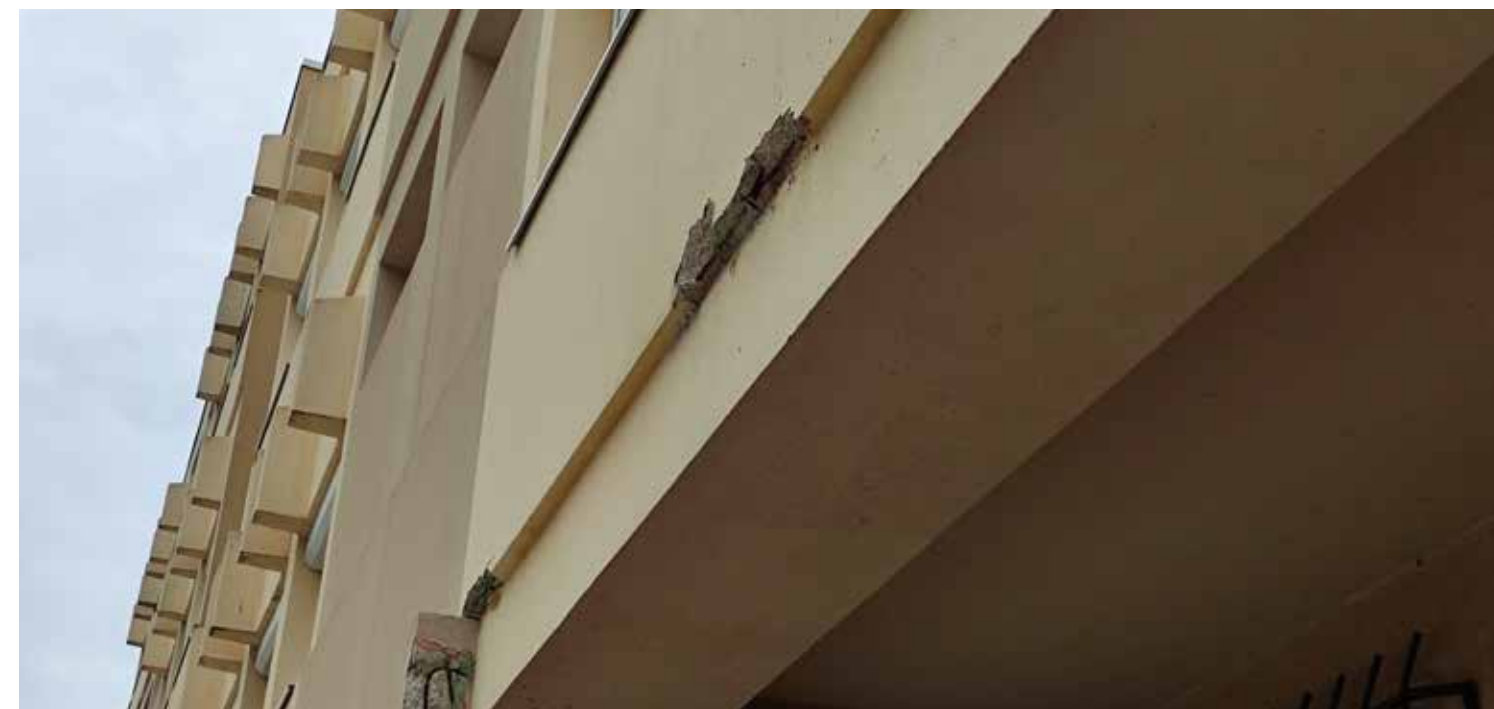
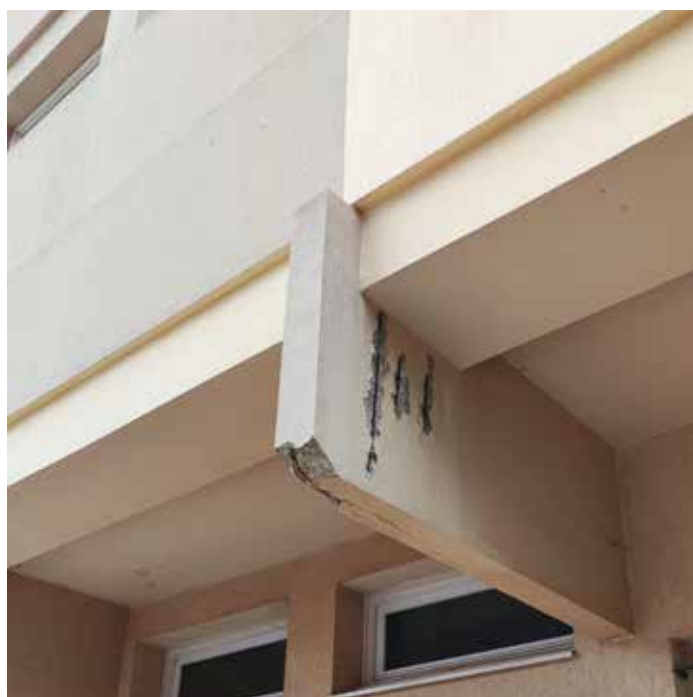
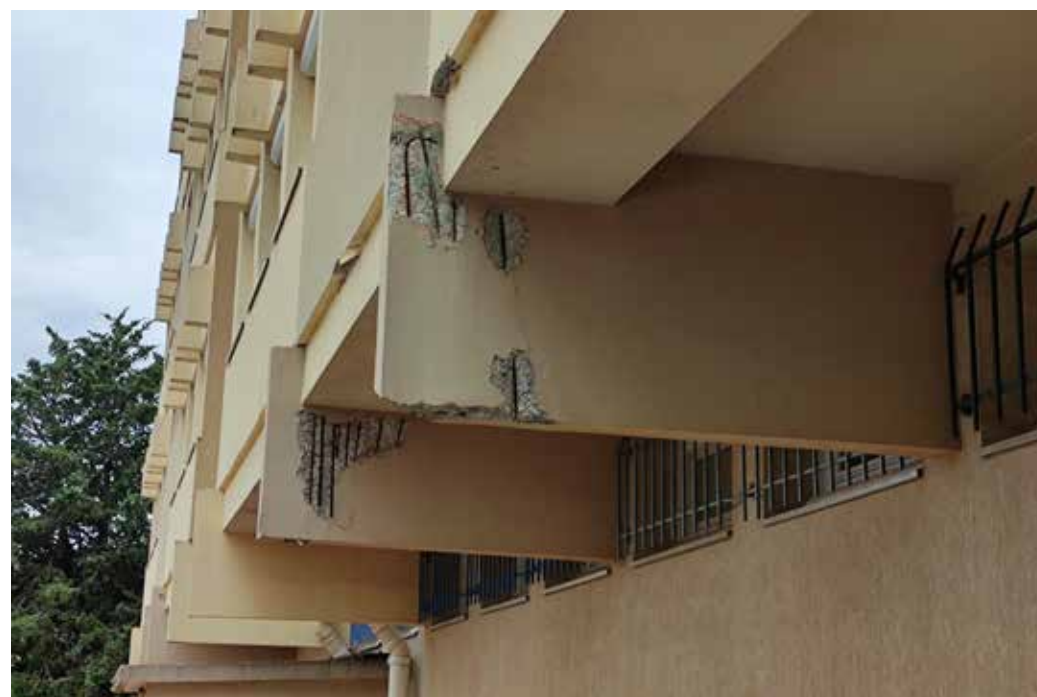
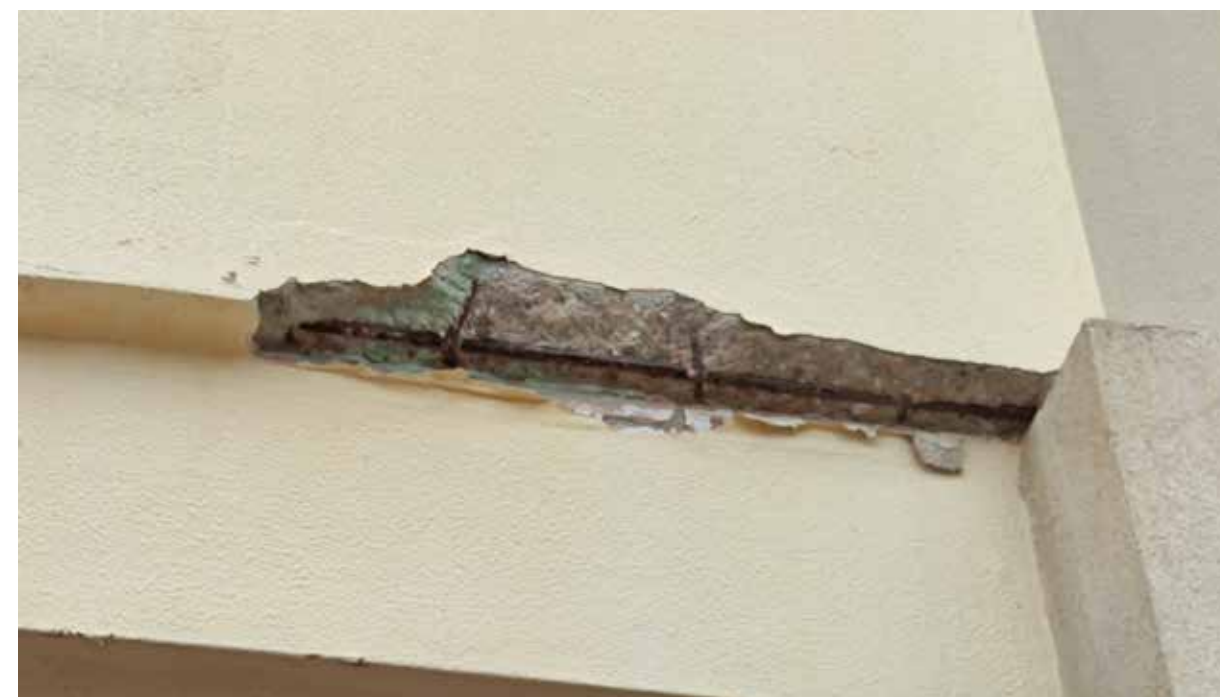
Epaufures au niveau des nez de dalles et des poutres en saillie
Fers apparents sur les nez de dalles et sur le côté des poutres en saillie

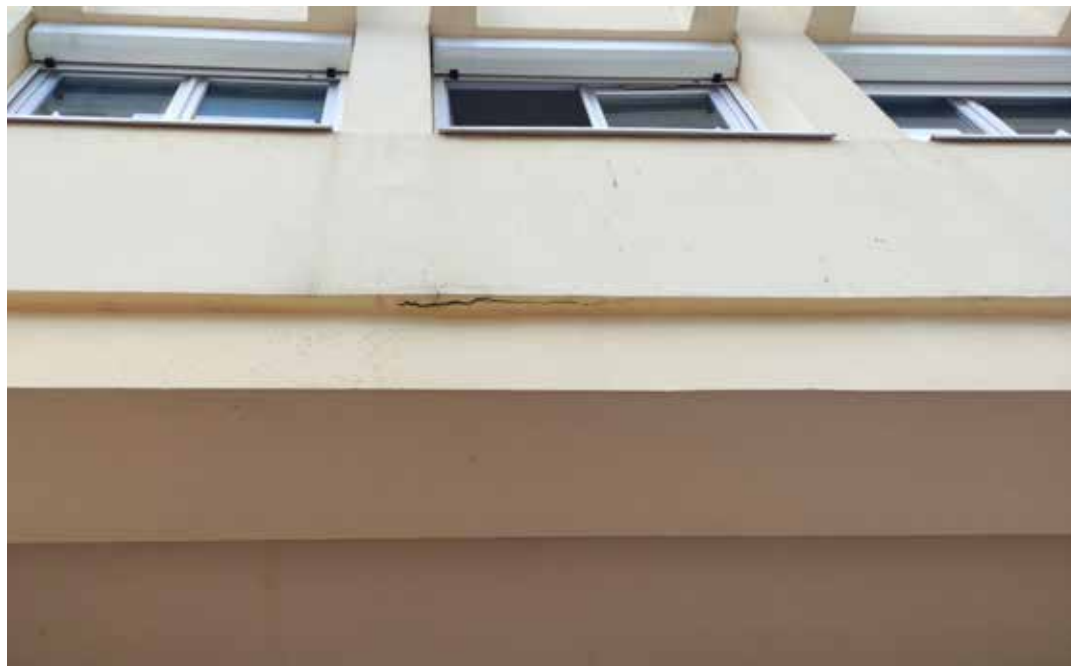
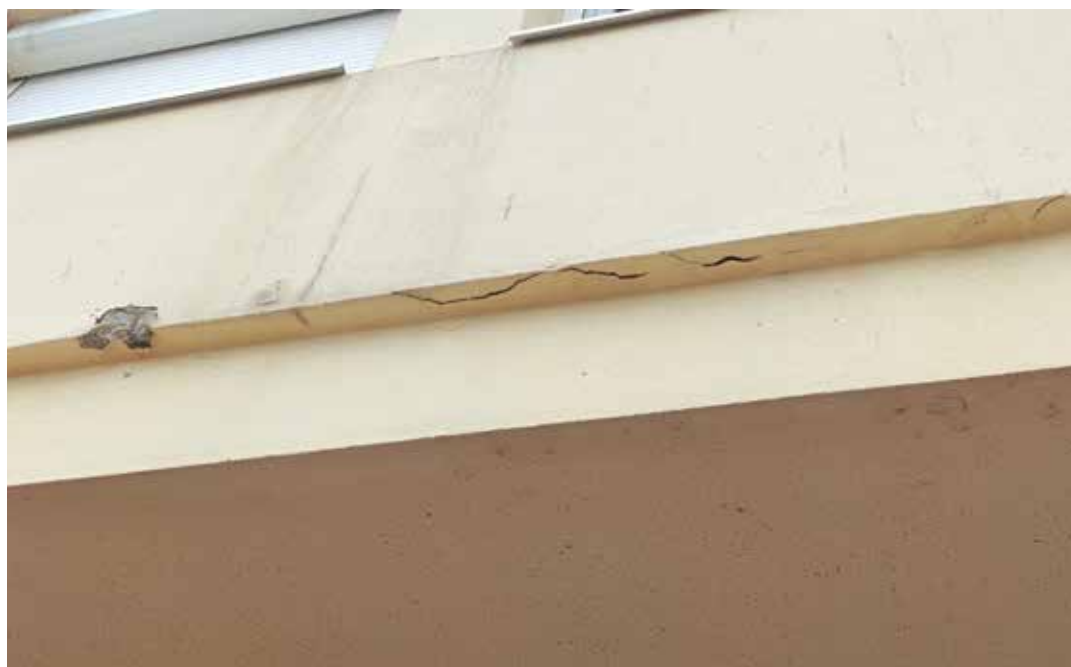
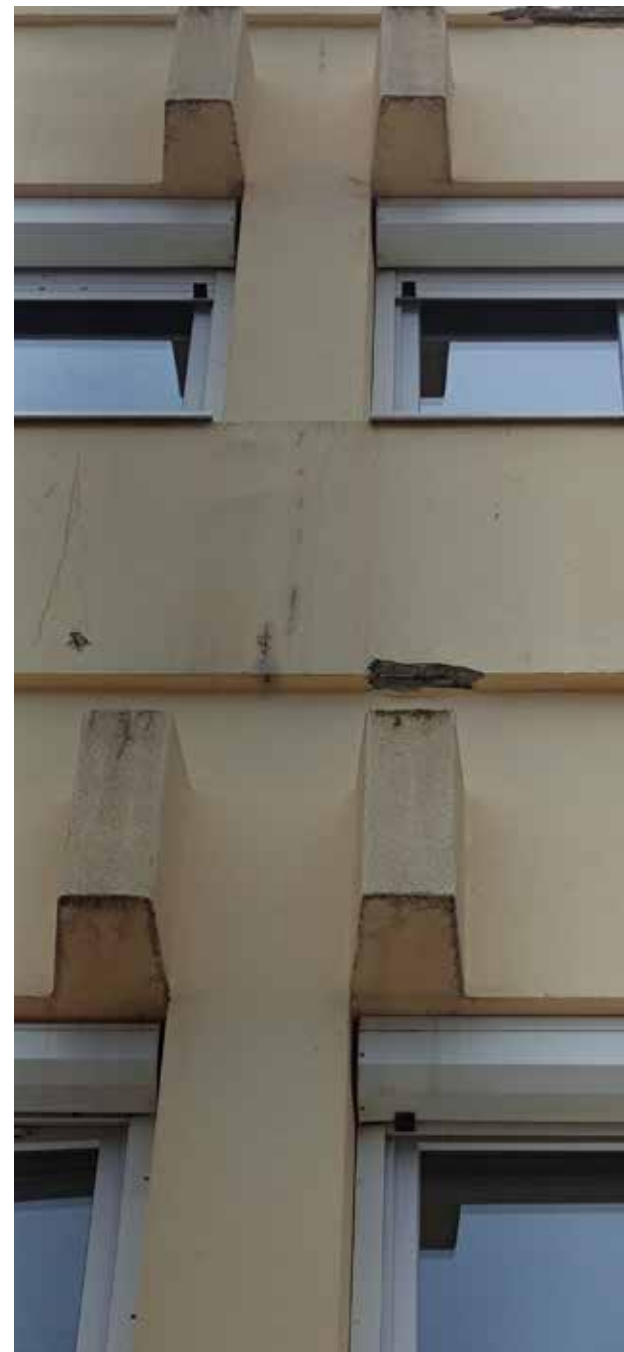
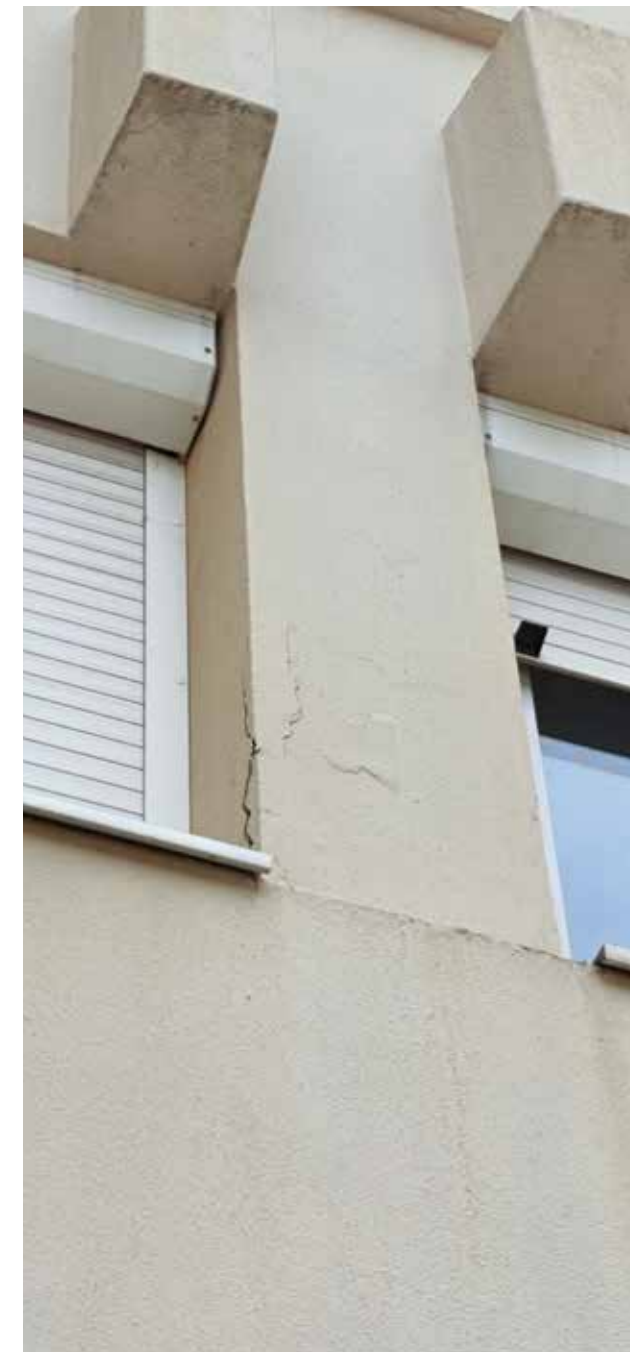
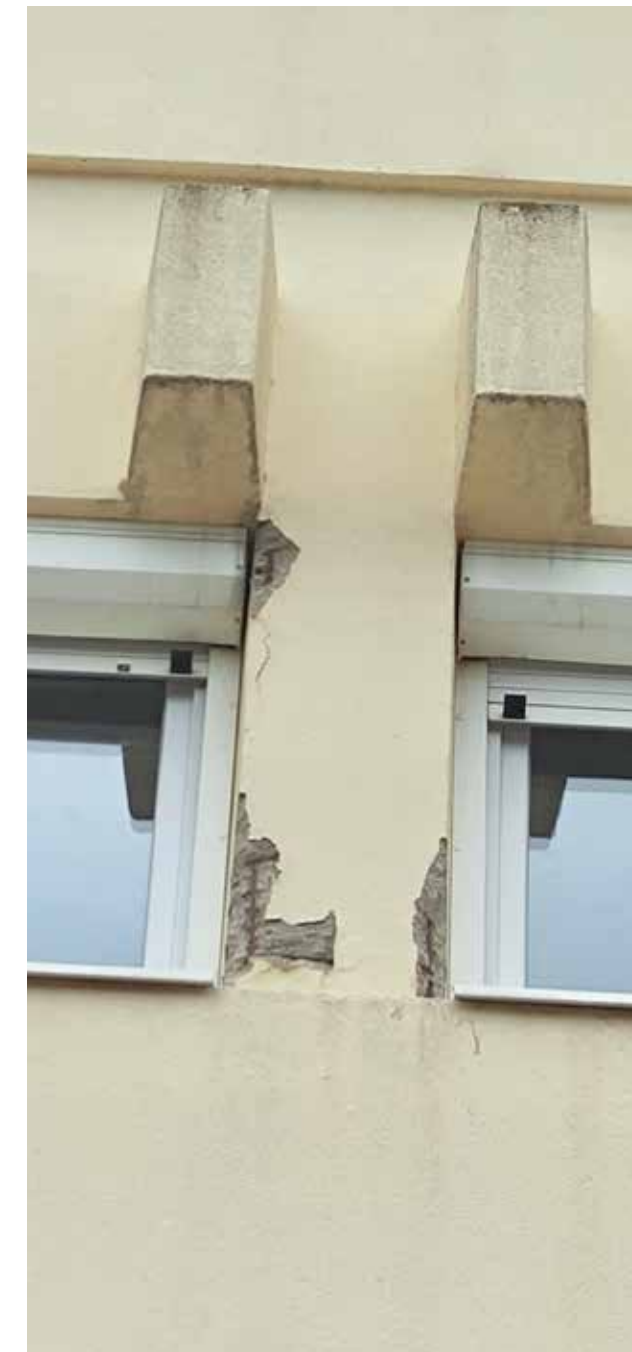
Fissurations au niveau des trumeaux
Décollements d'enduit en façade
Epaufrures laissant les fers apparents

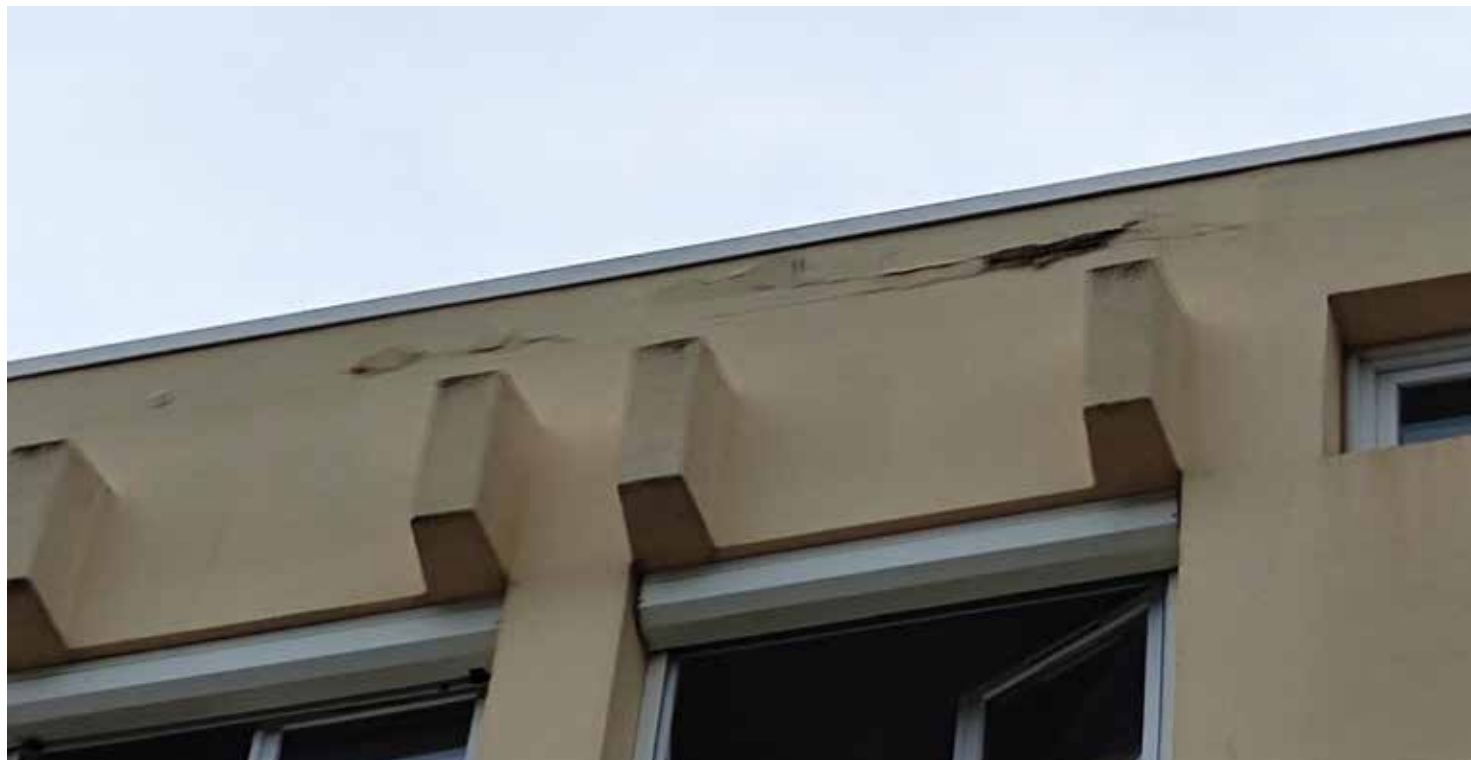
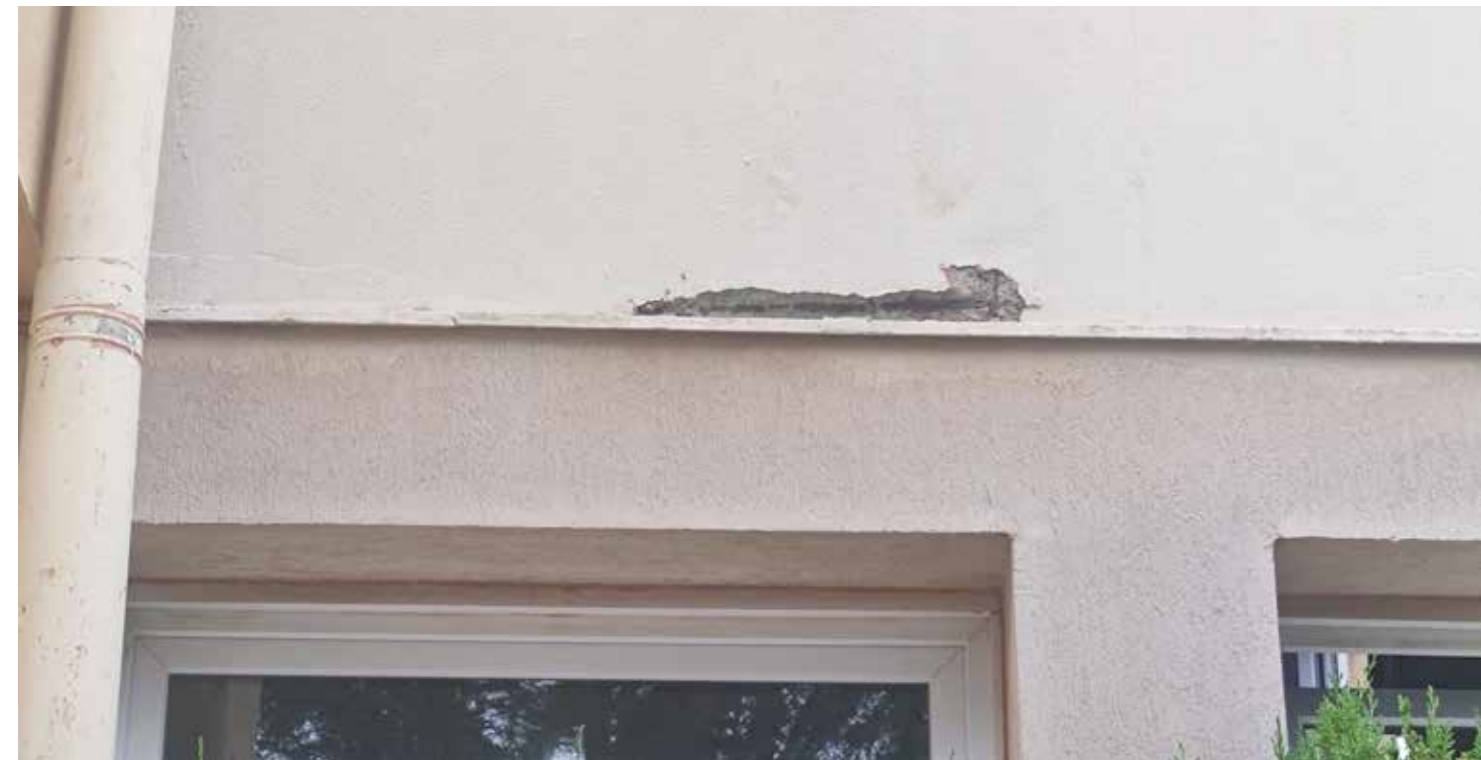
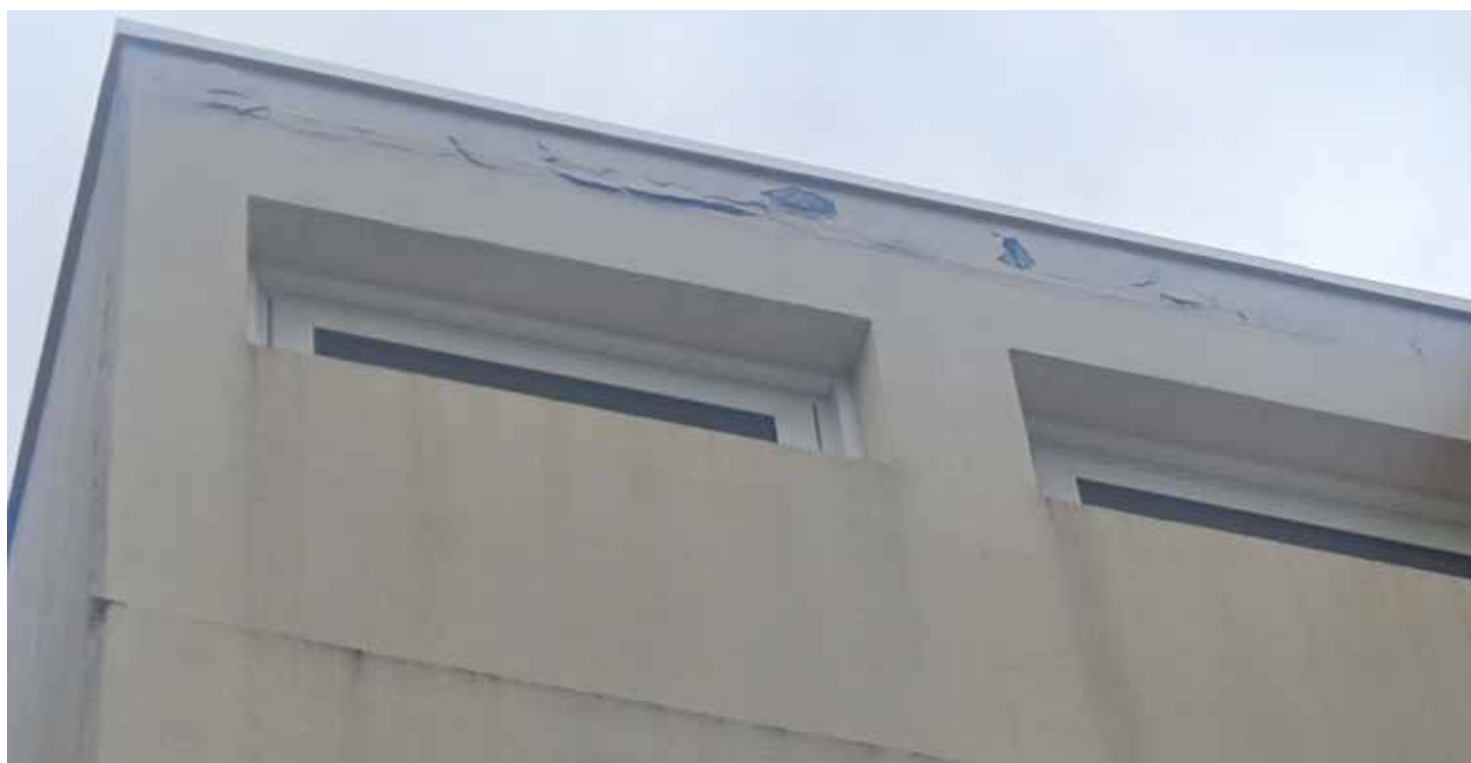
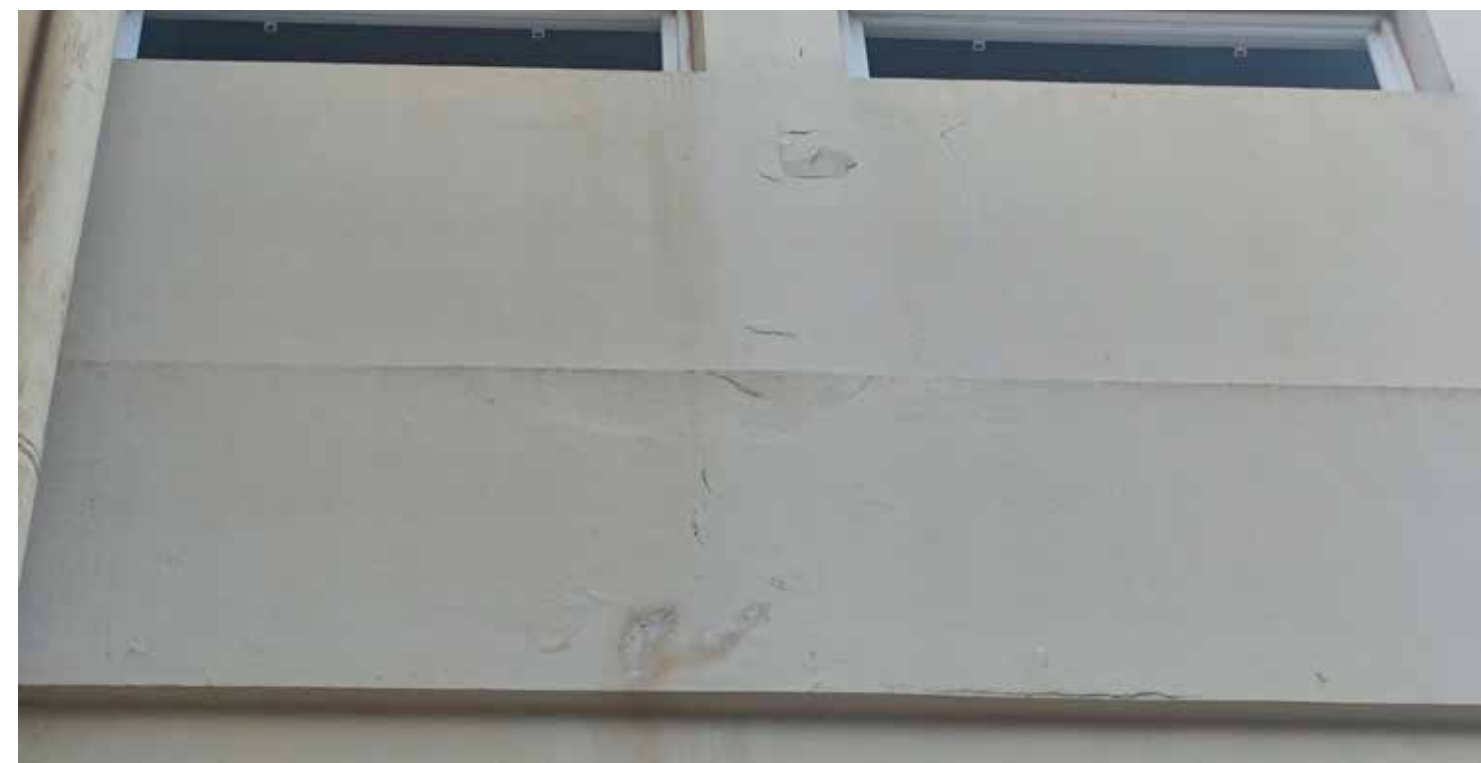
Lézardes au droit des nez de dalles
Décollements d'enduit en façade
Epaufrures laissant les fers apparents

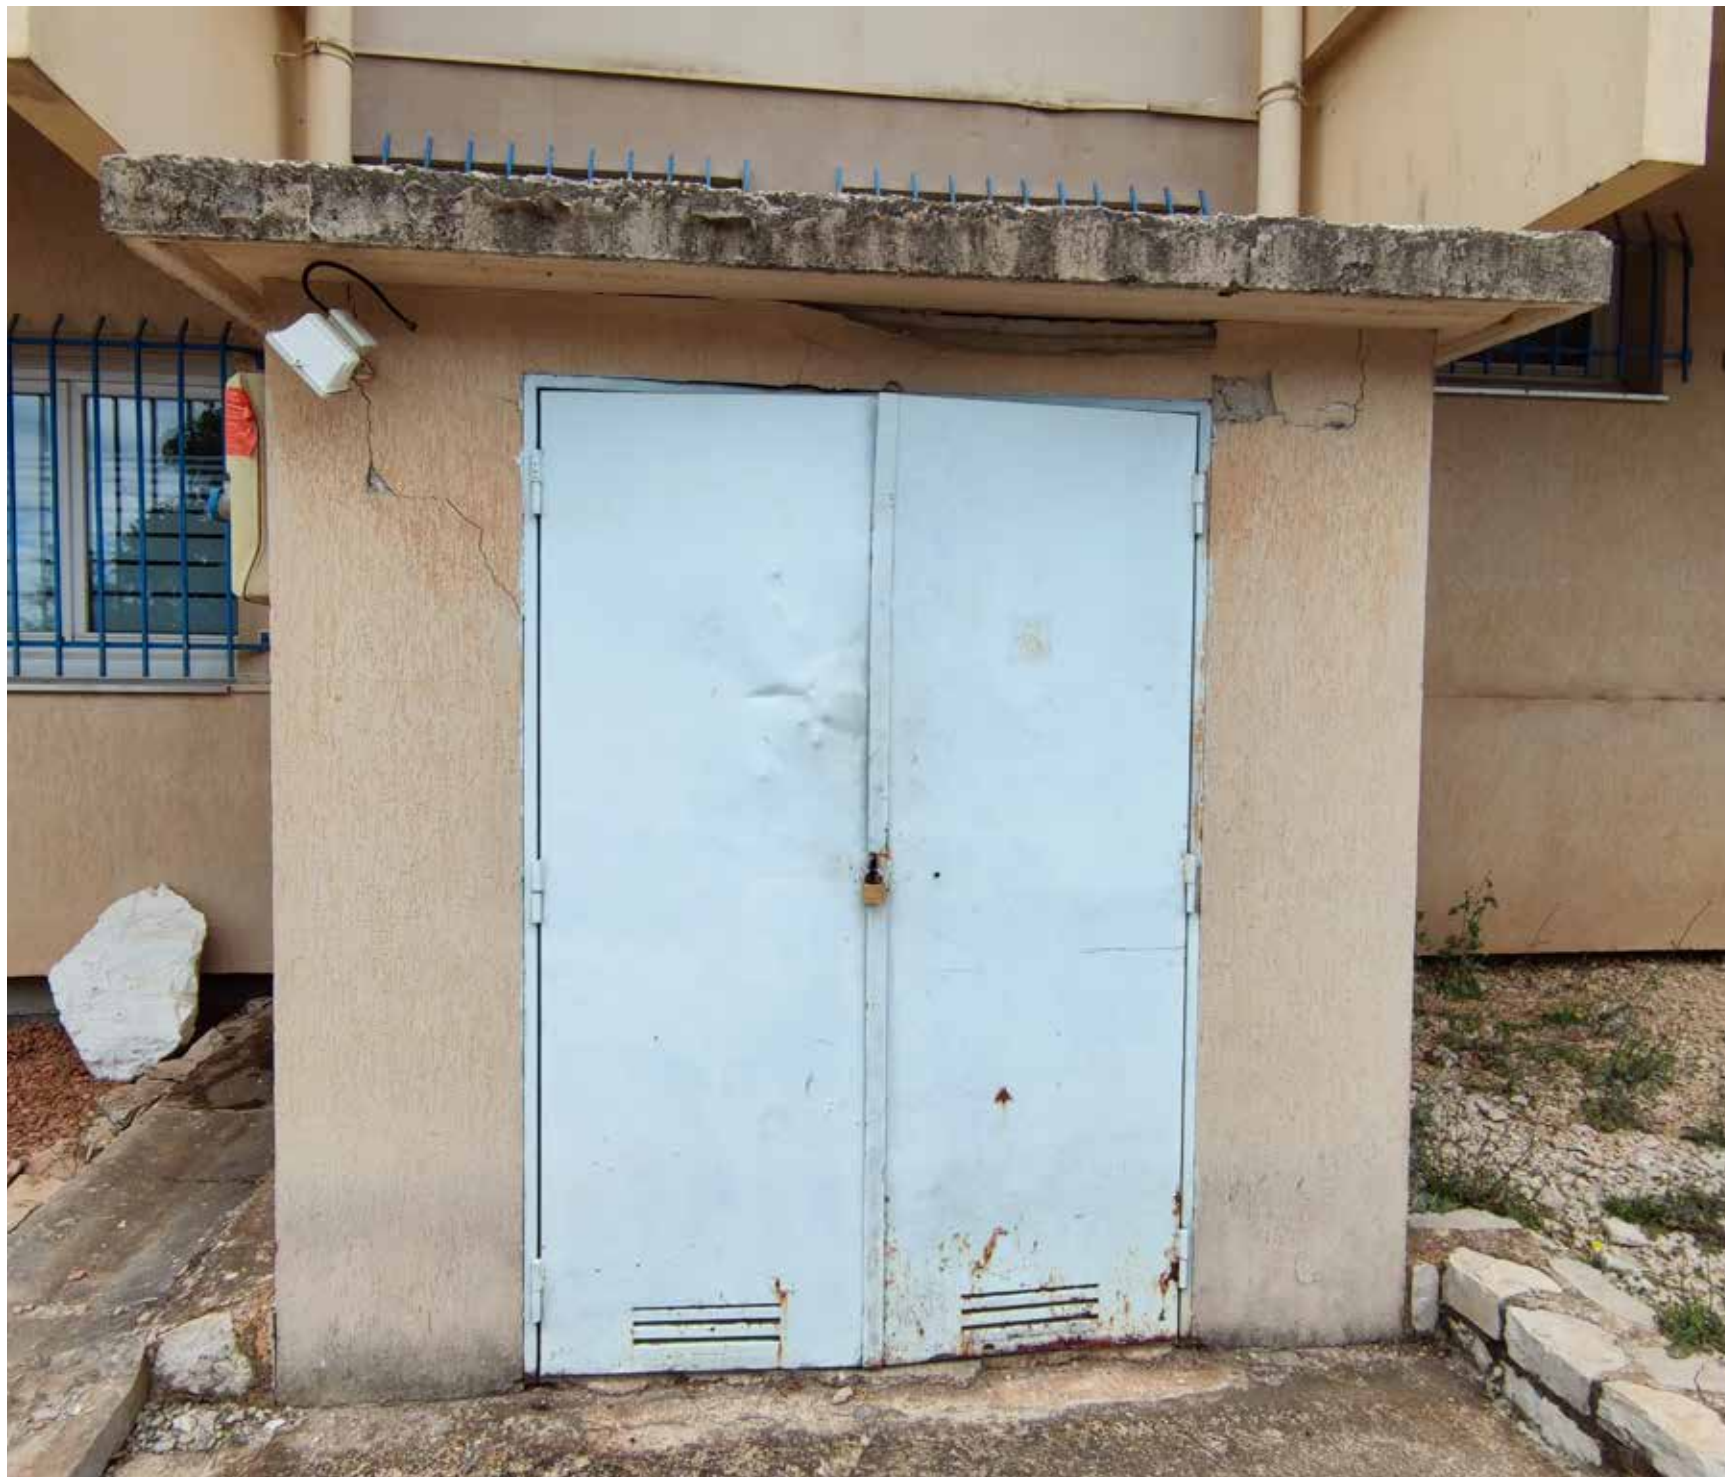
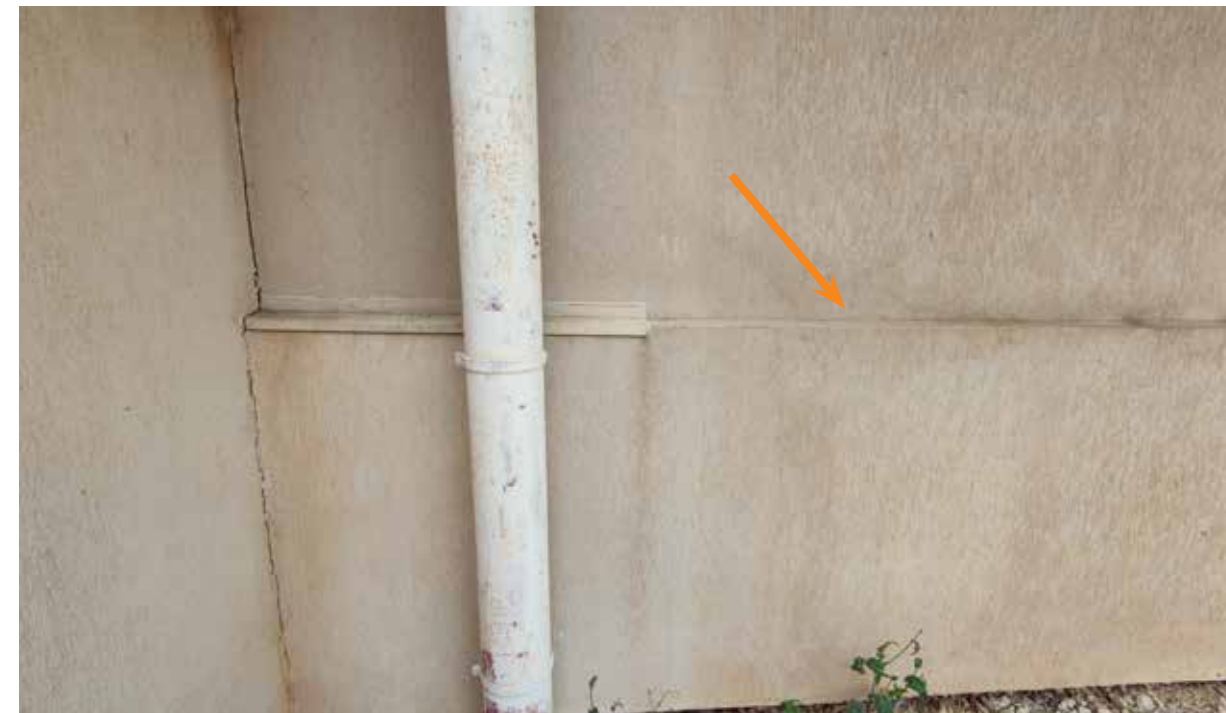
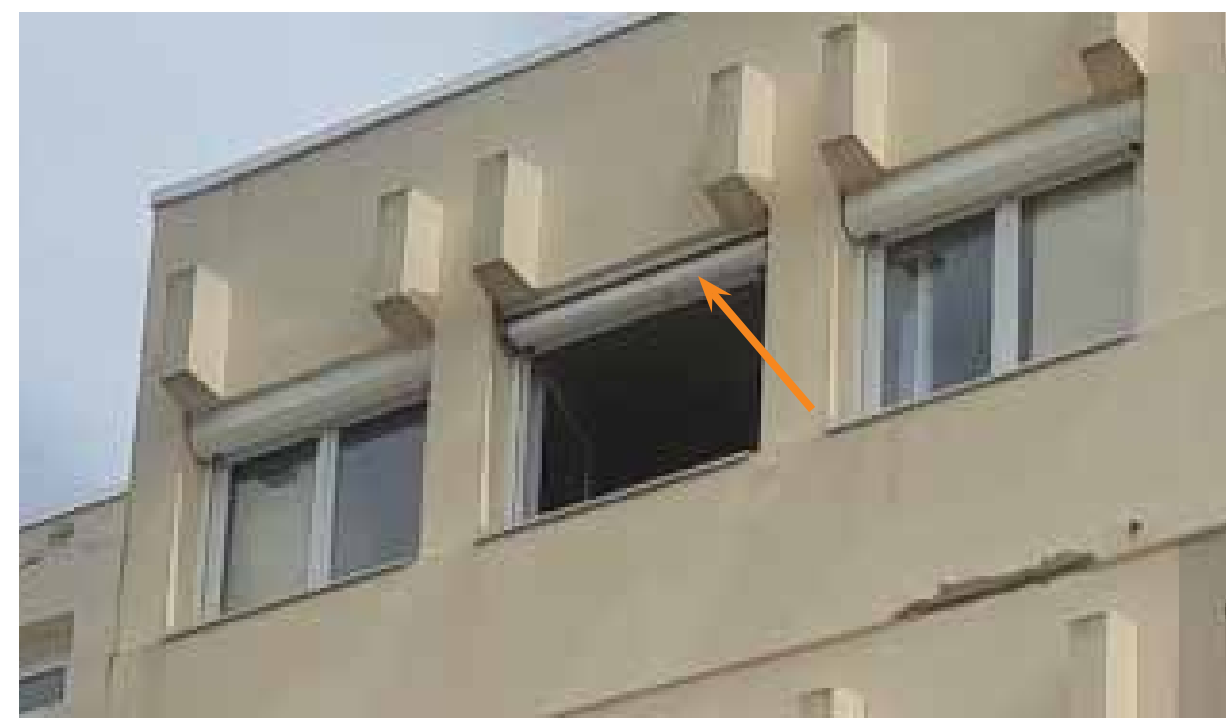
Édicule : Porte en serrurerie à double vantaux, déformée + présence de rouille, présence massive de mousse sur l'acrotère, décollements d'enduit en façade, fissures
Absence de rejet d'eau sous l'emprise des porte-à-faux
Coffre de volet roulant manquant

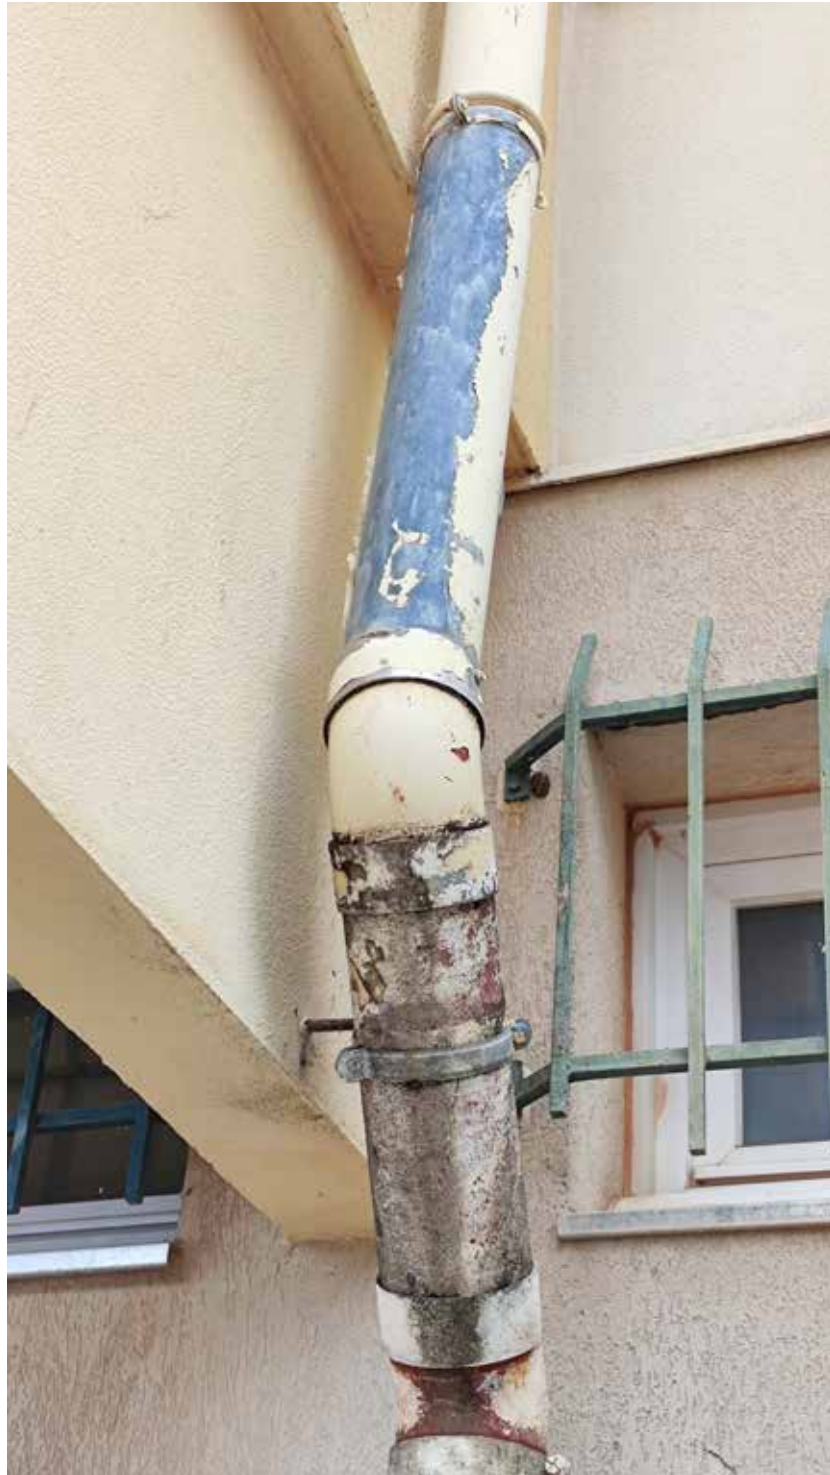
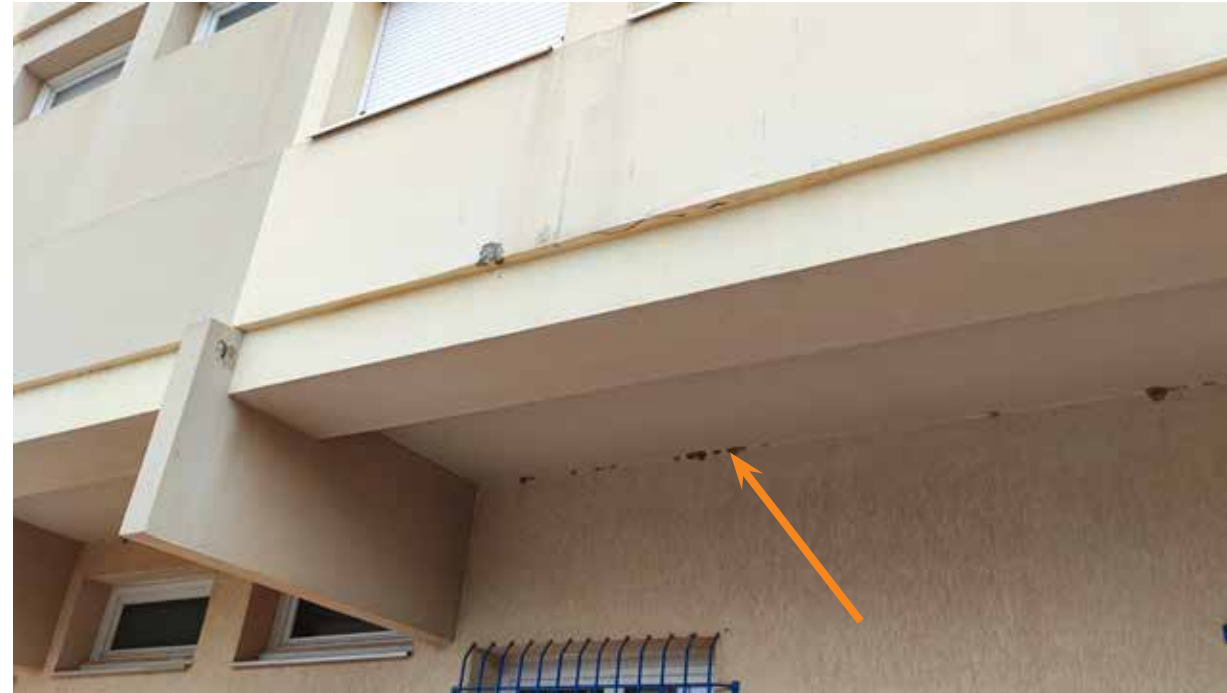
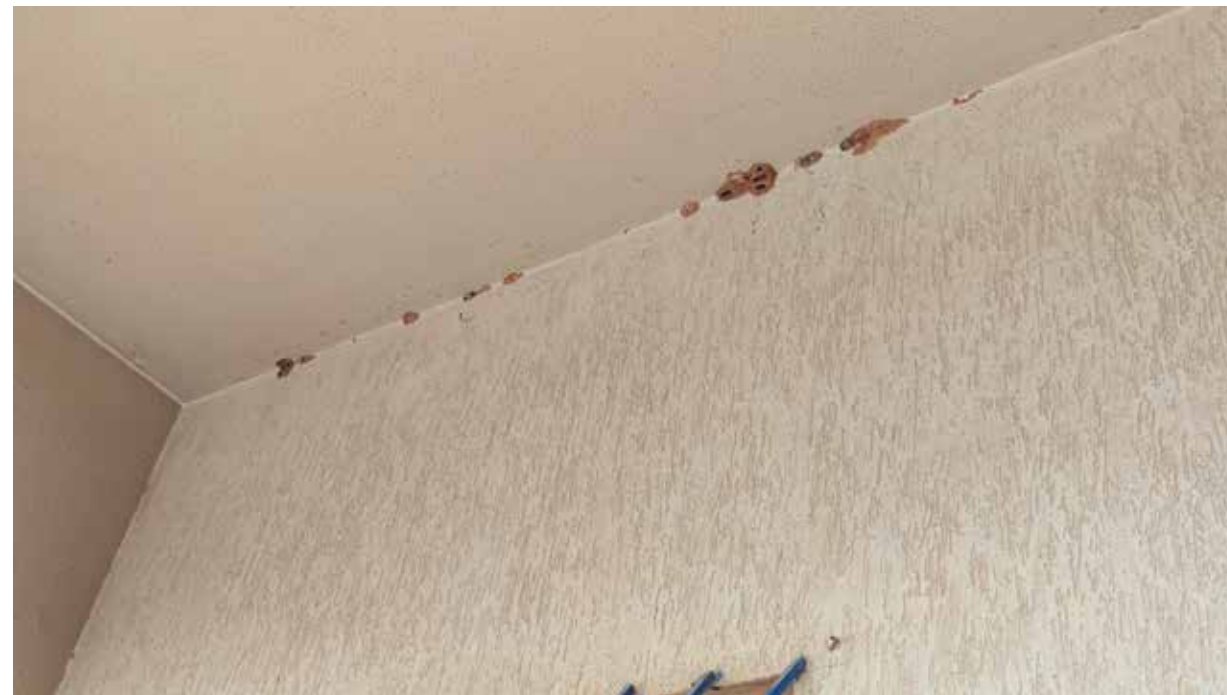
Chute EP : desquamations de peinture sur la partie en acier
Présence de nids de guêpes abandonnés
