REPORTAGE PHOTOS

REPÉRAGE DES DÉSORDRES CONSTATÉS

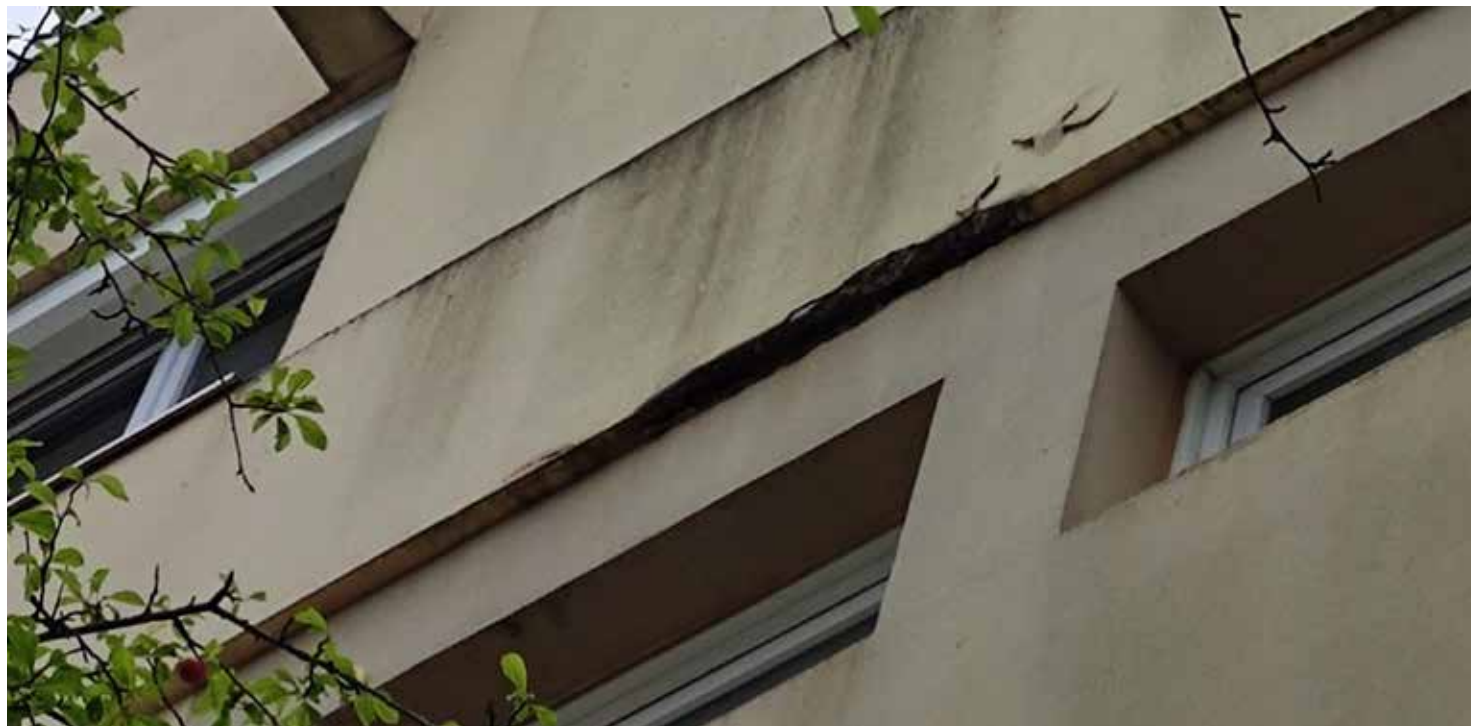
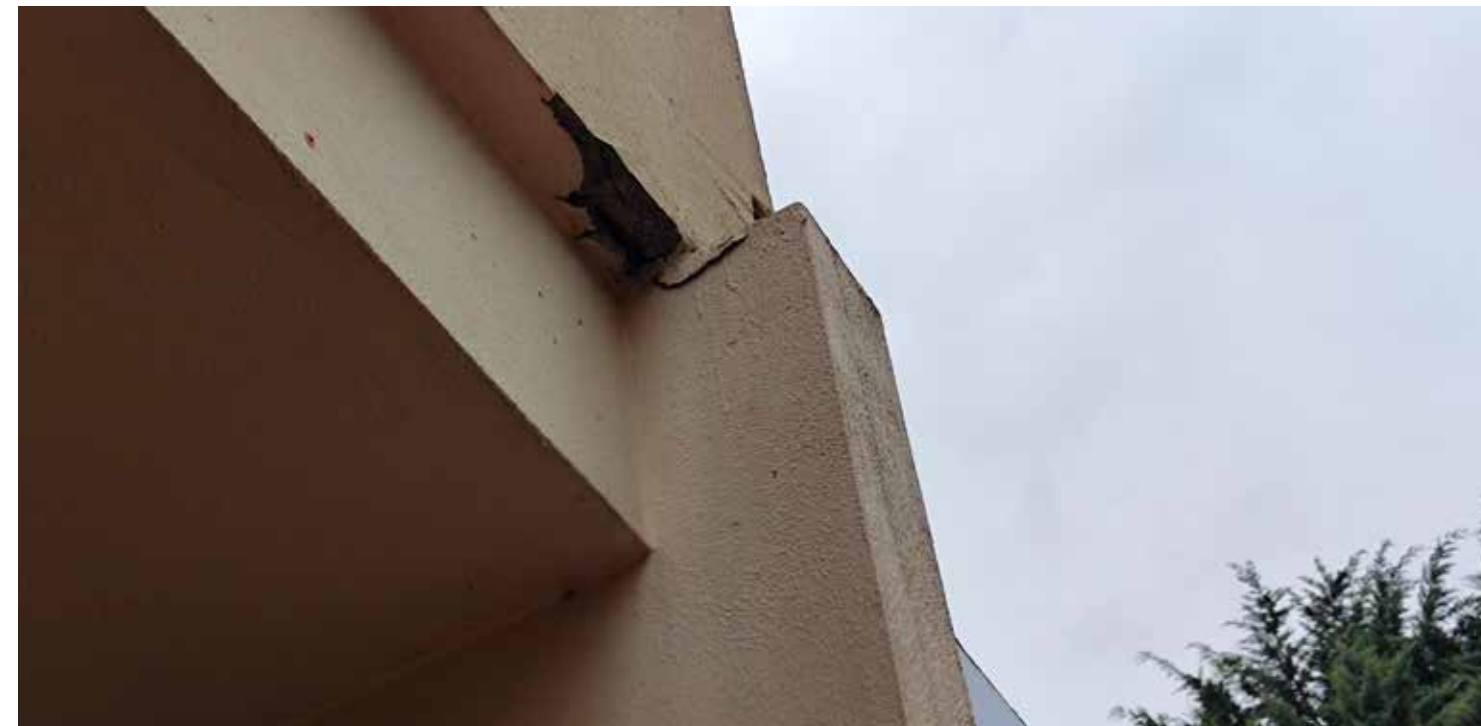
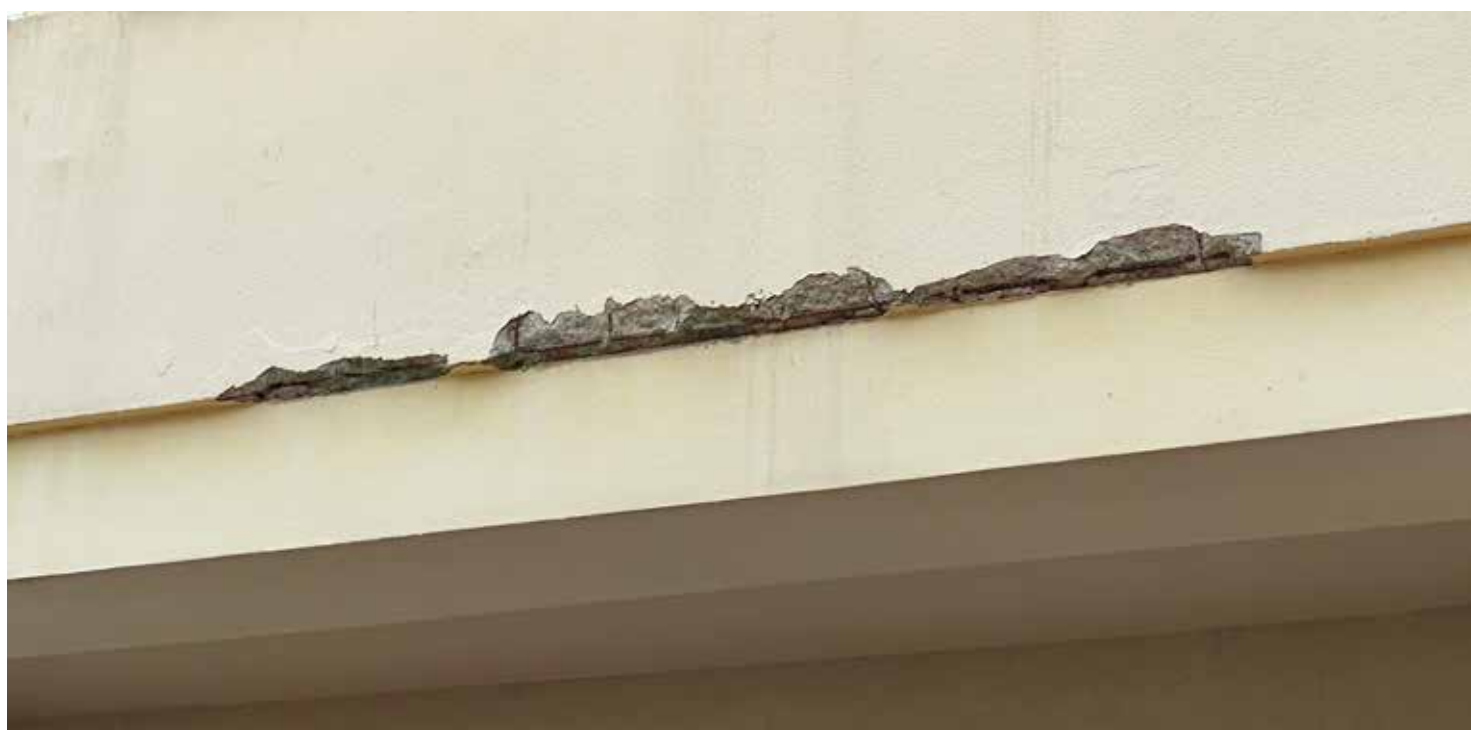
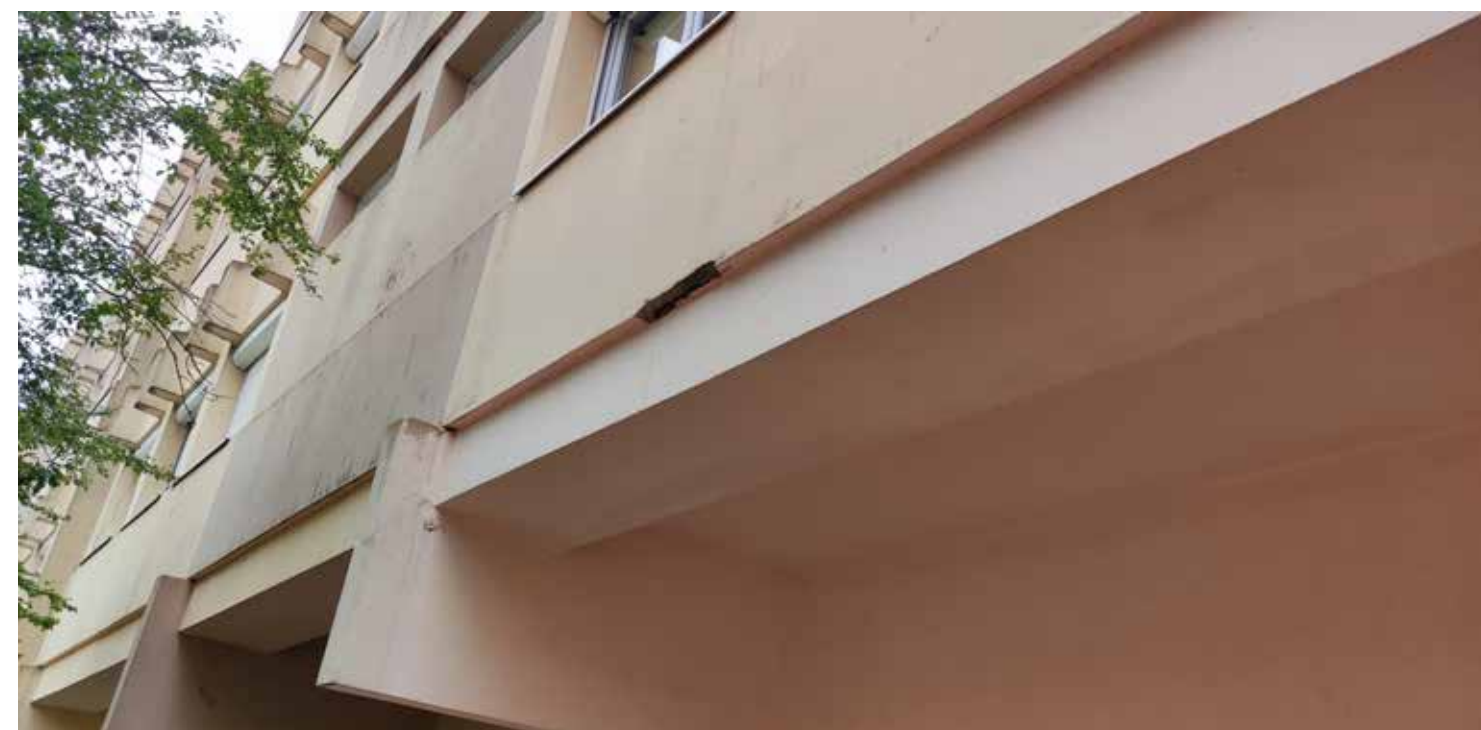
Epaufrures au niveau des nez de dalles
Fers apparents sur les nez de dalles

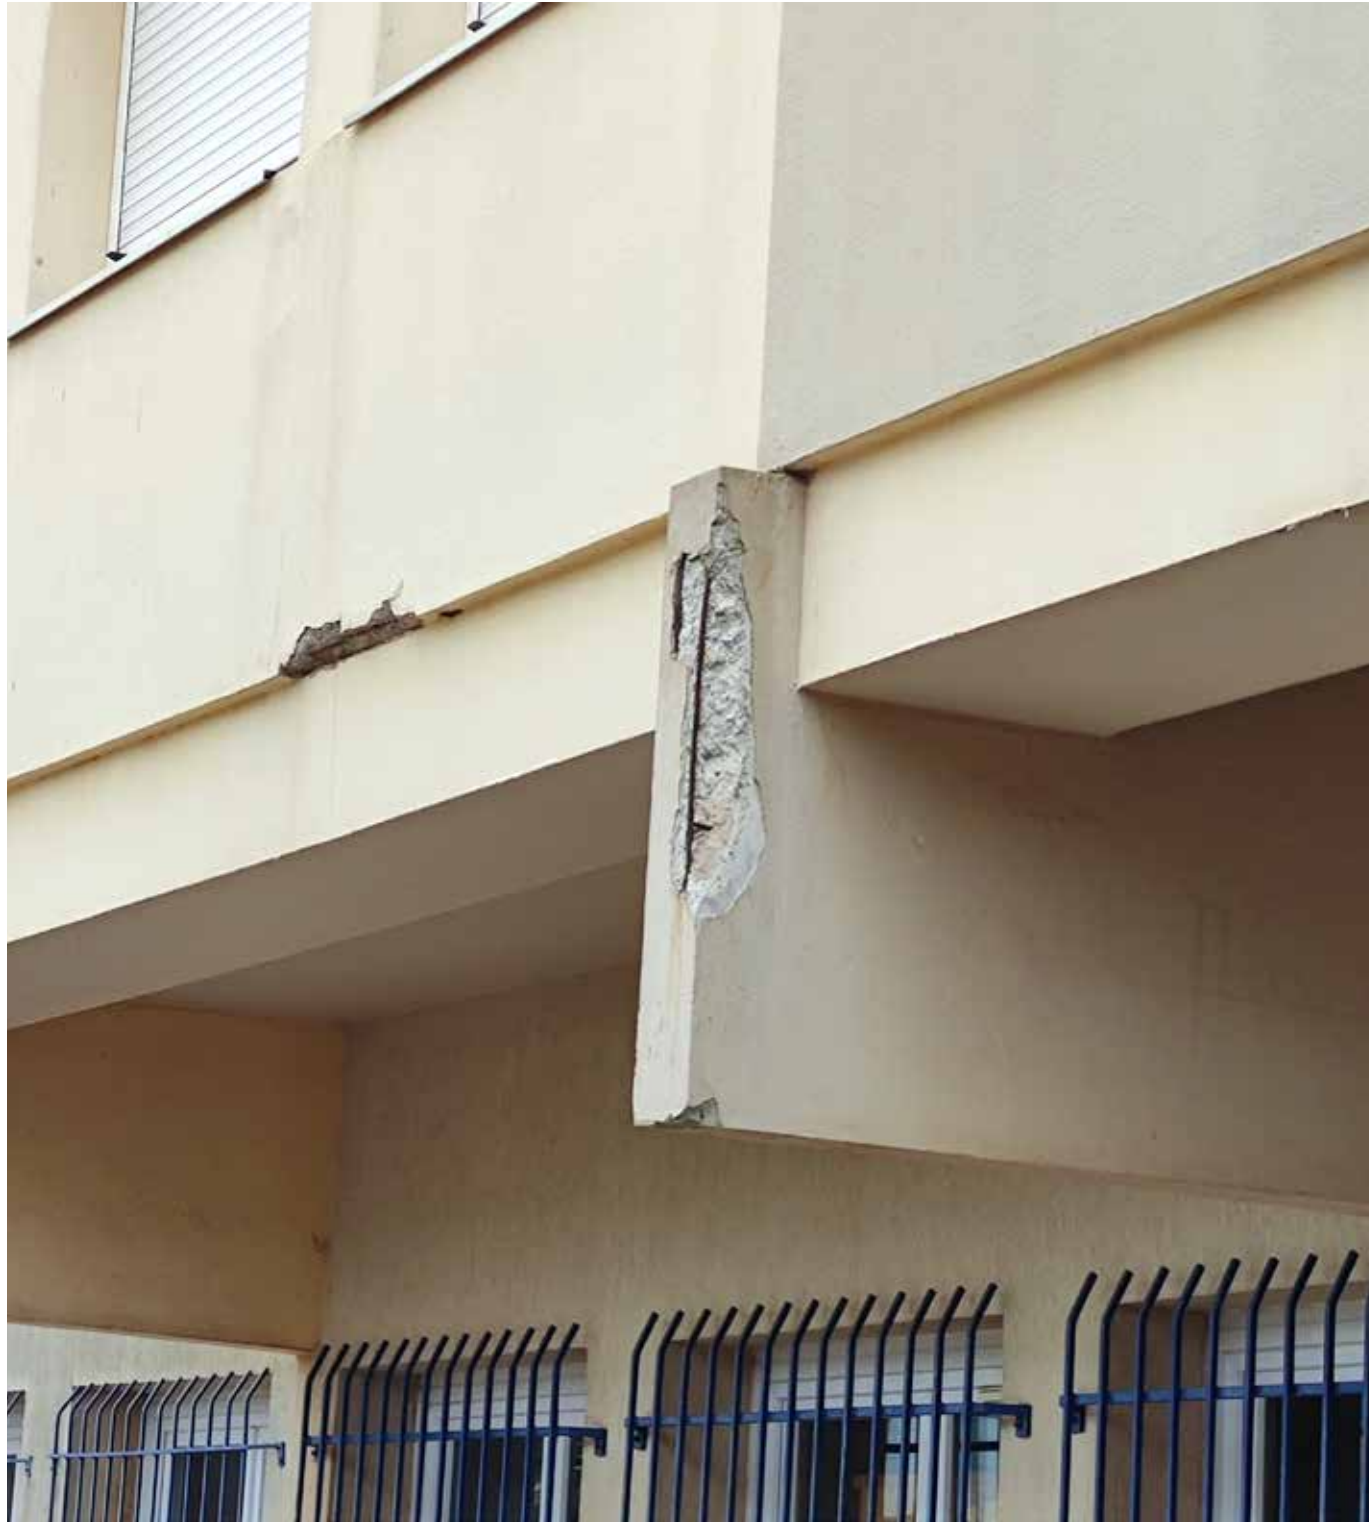
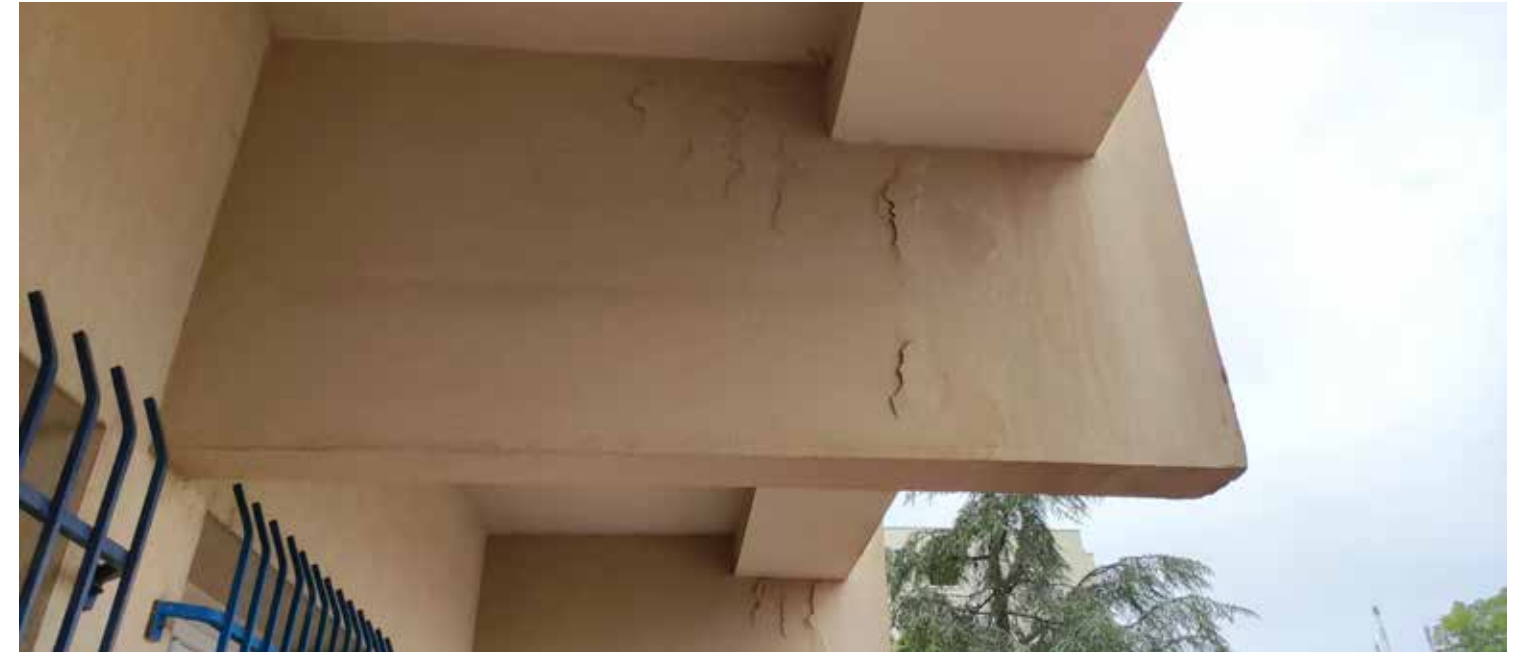
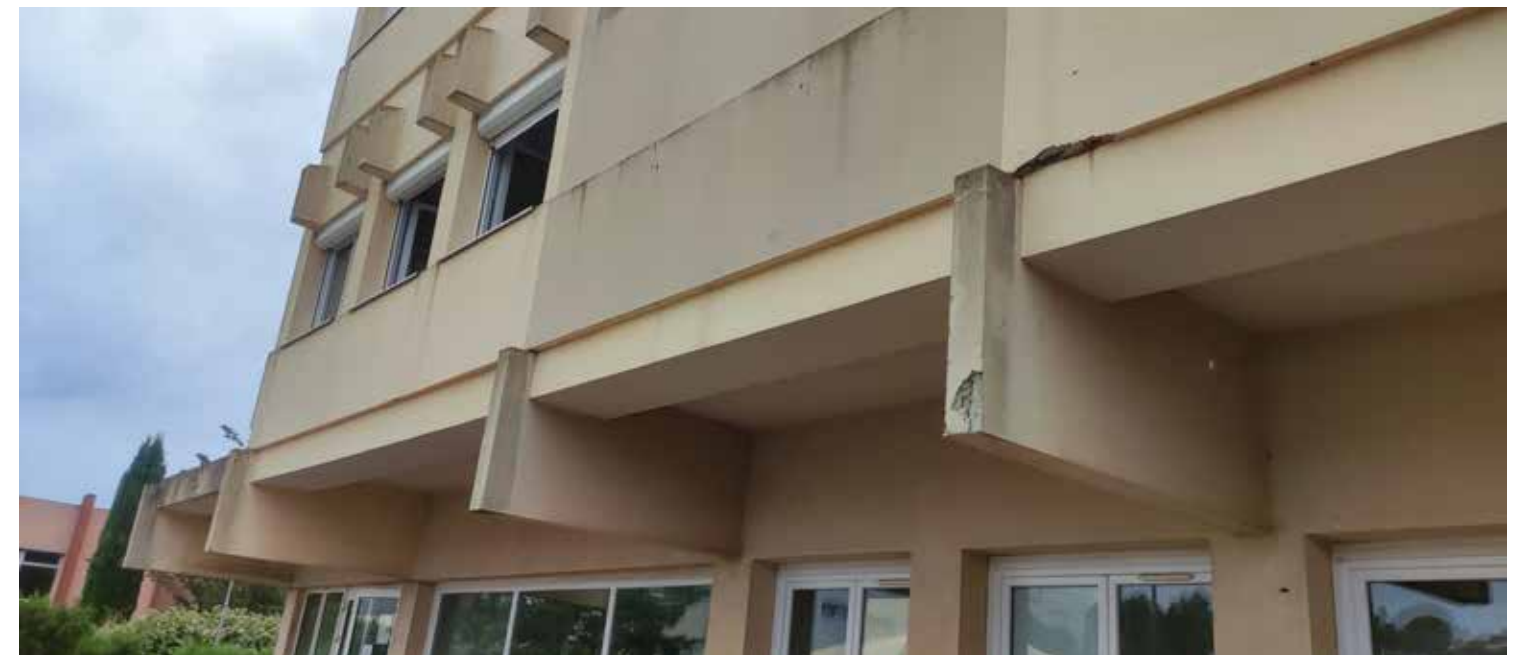
Epaufrures au niveau des poutres en saillie
Fers apparents sur le côté des poutres en saillie

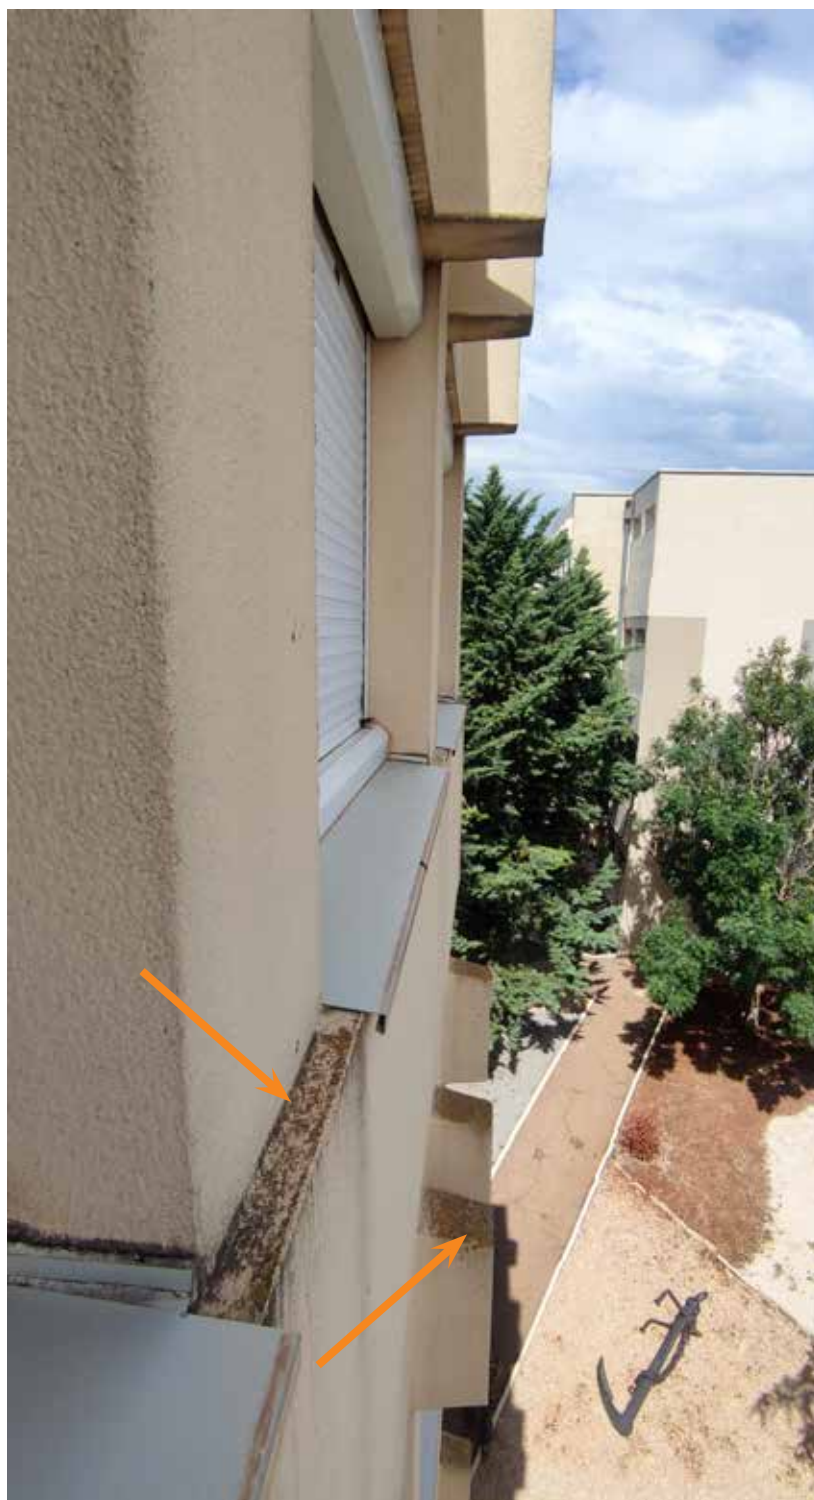
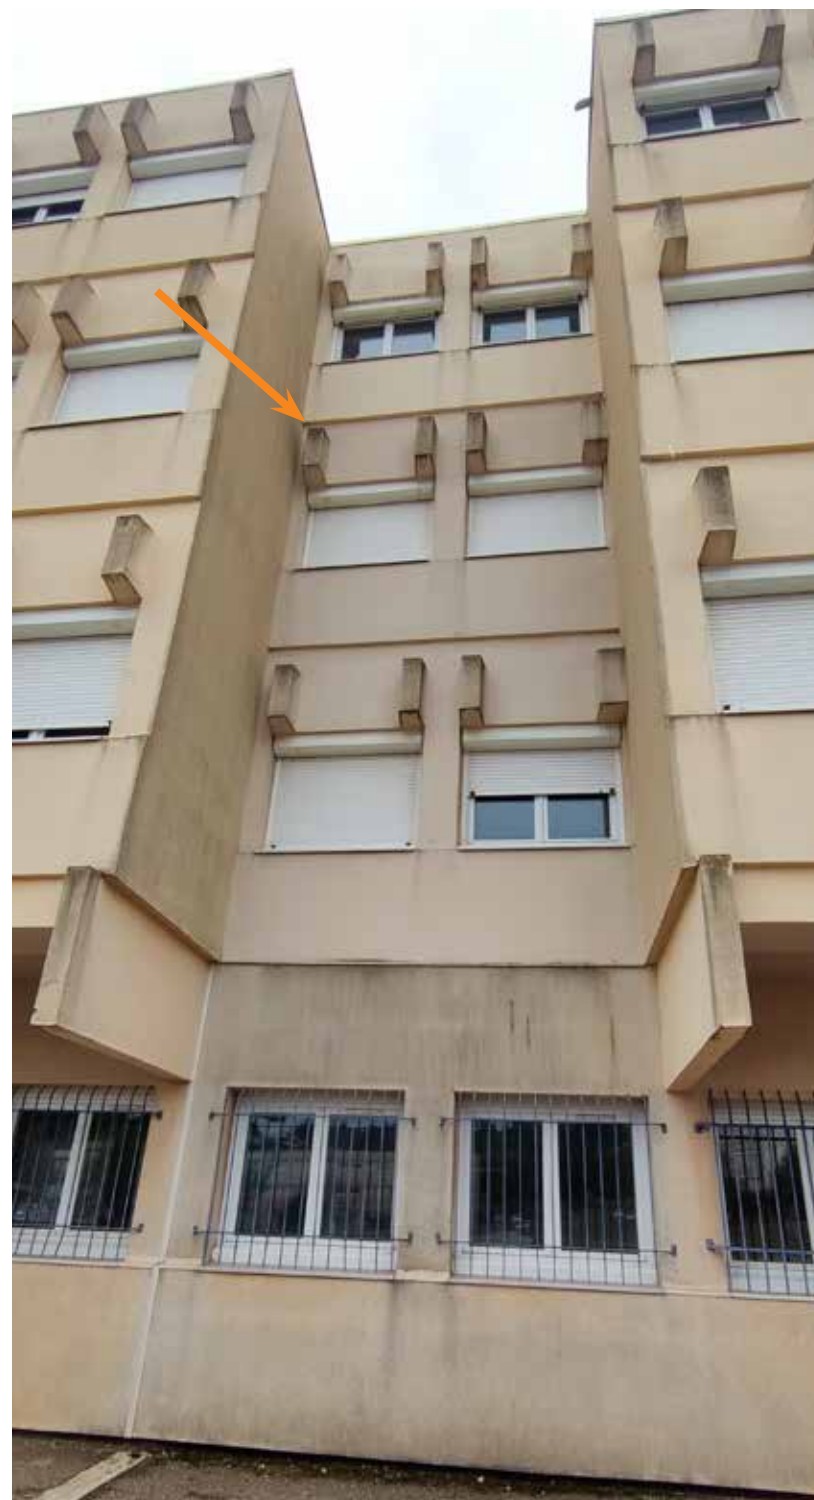
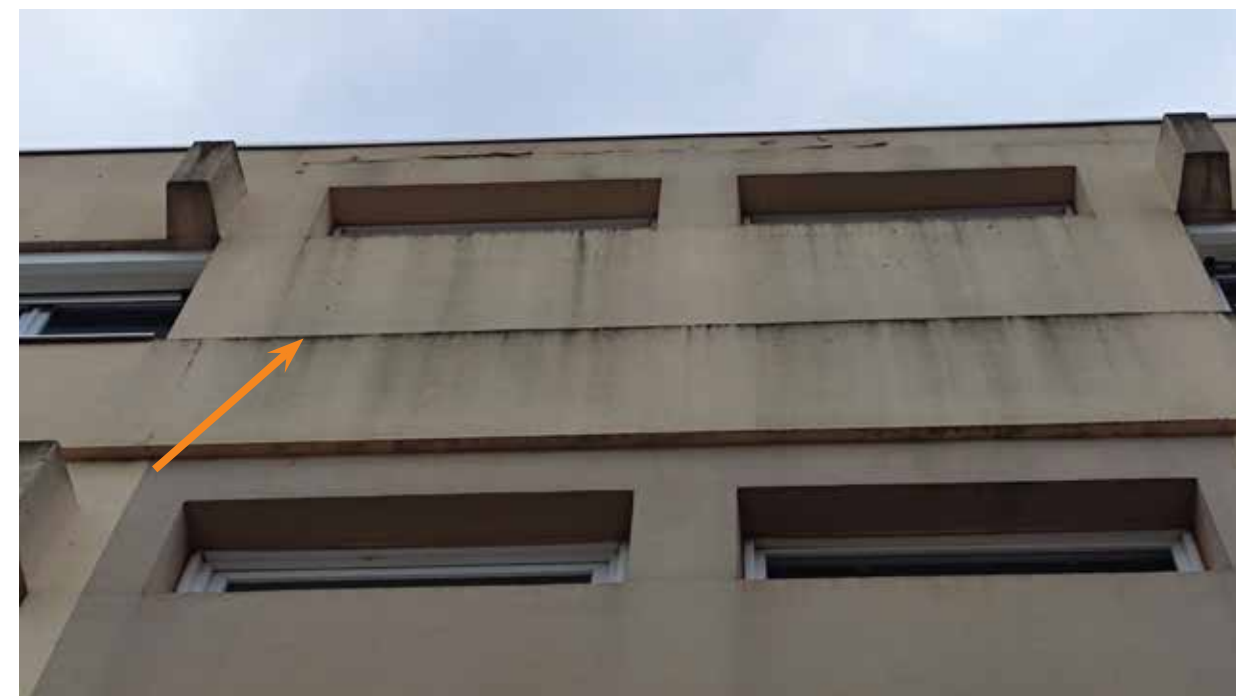
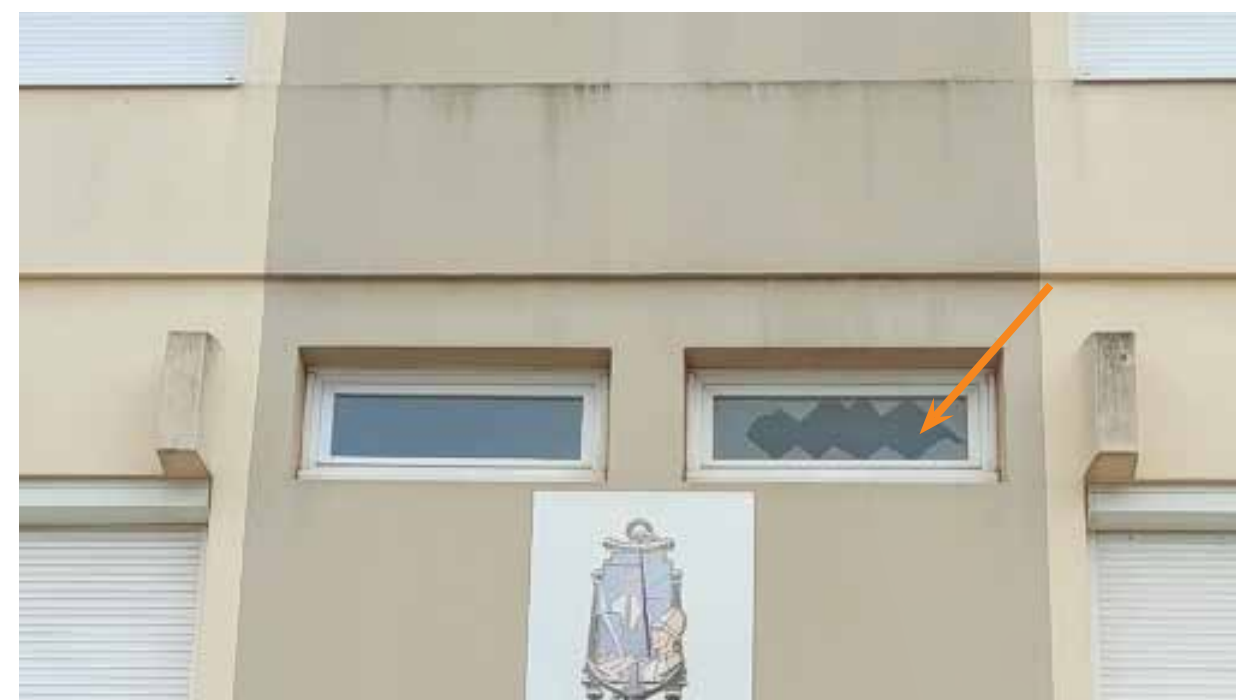
Présence de mousses et traces d'humidité au droit des menuiseries, des arêtes d'enduit et sur les corbeaux maçonnés
Vitrage cassé

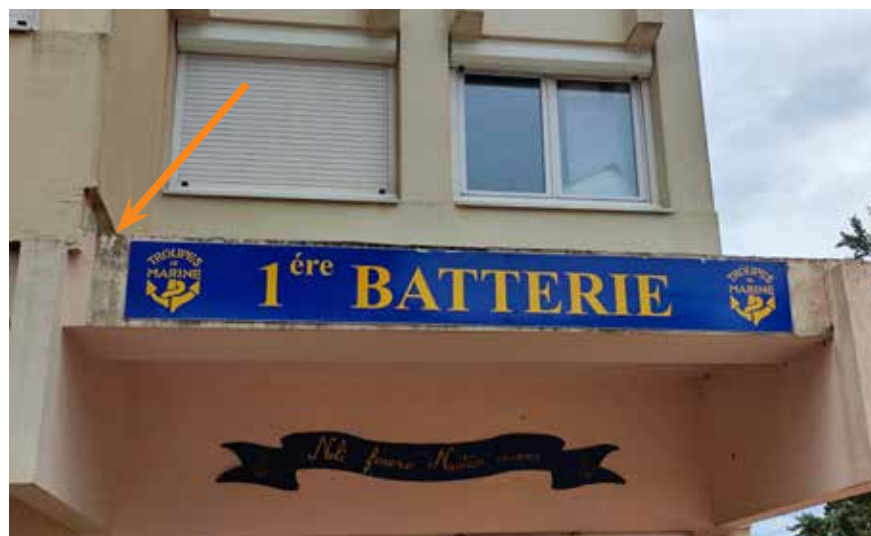
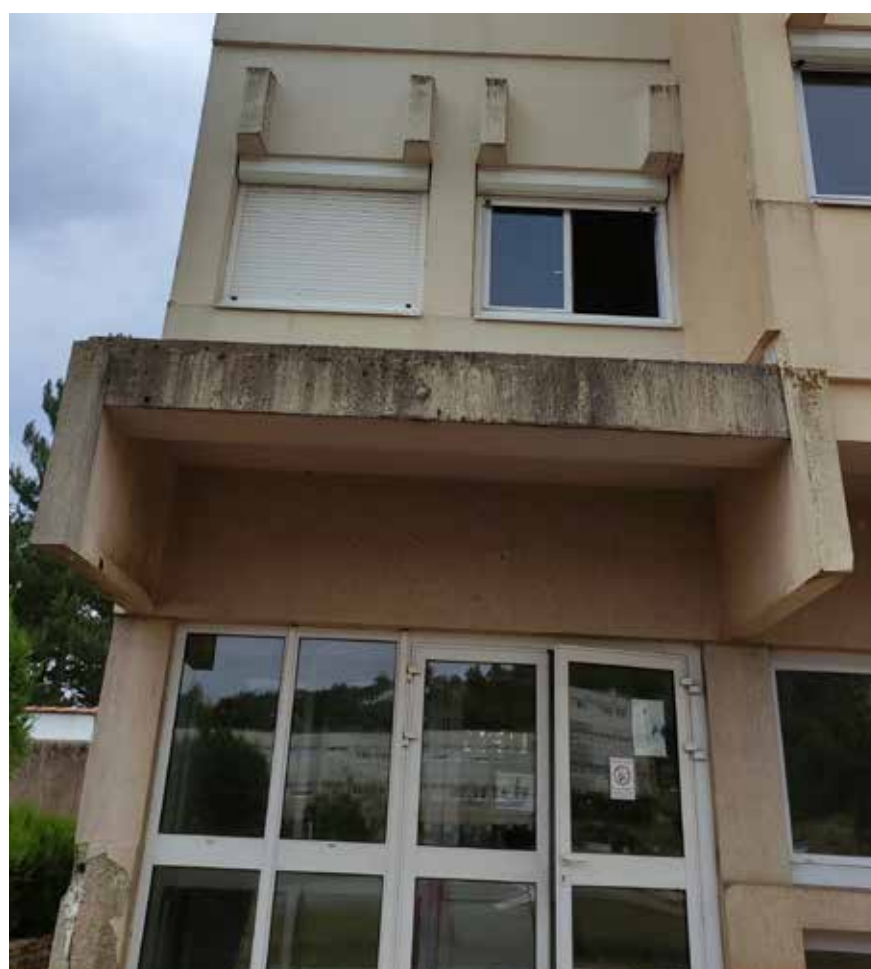
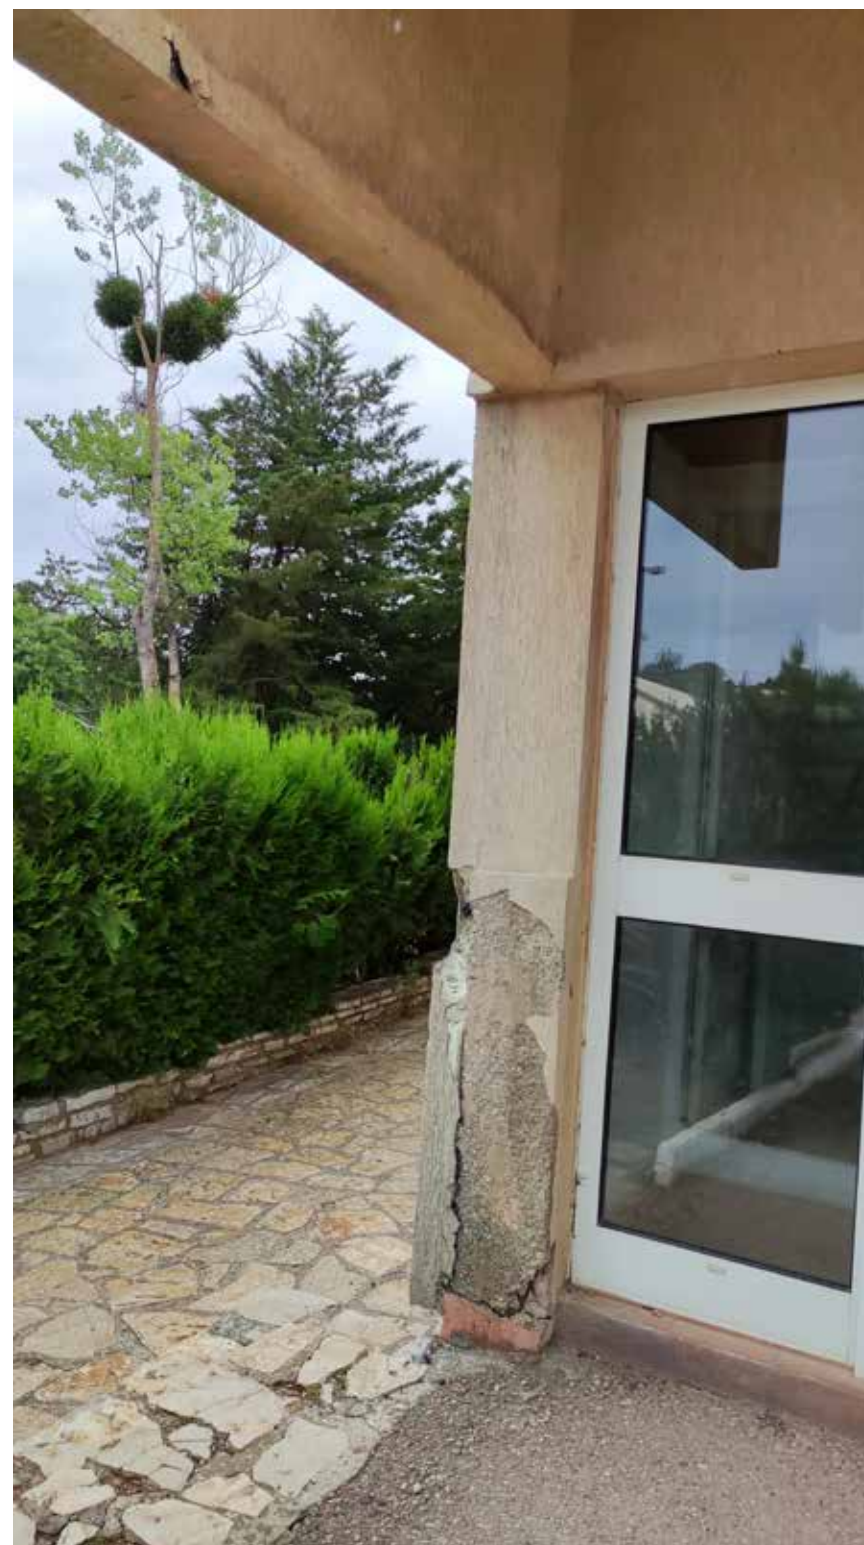
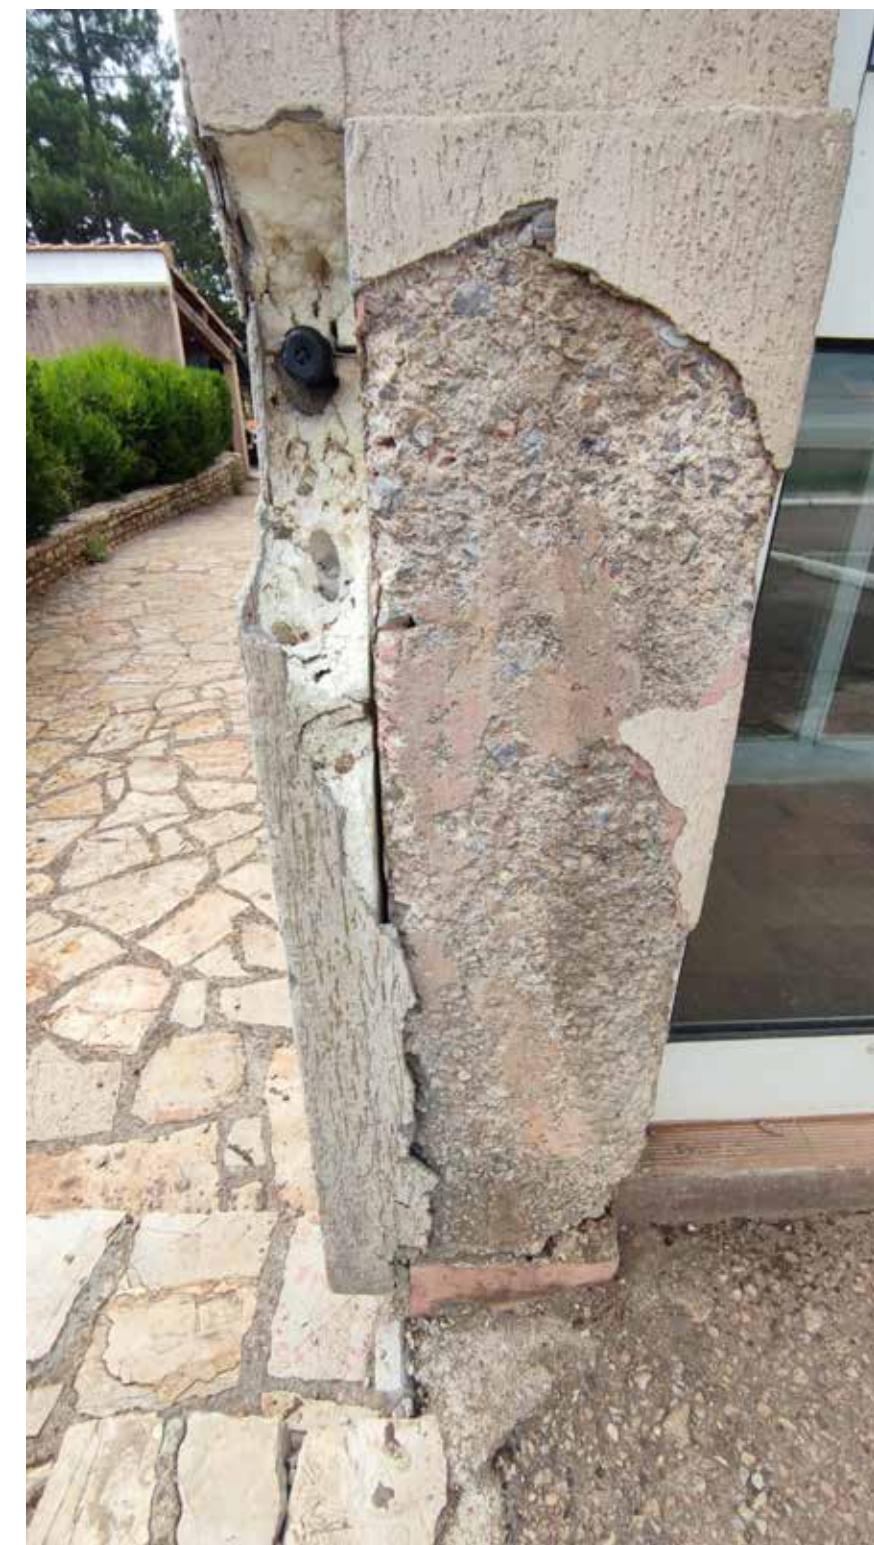
Présence massive de moisissures et de mousses sur joues et bandeaux des acrotères
Décollement d'enduit dans l'angle Nord-Est du soubassement laissant l'isolant extérieur à l'air libre

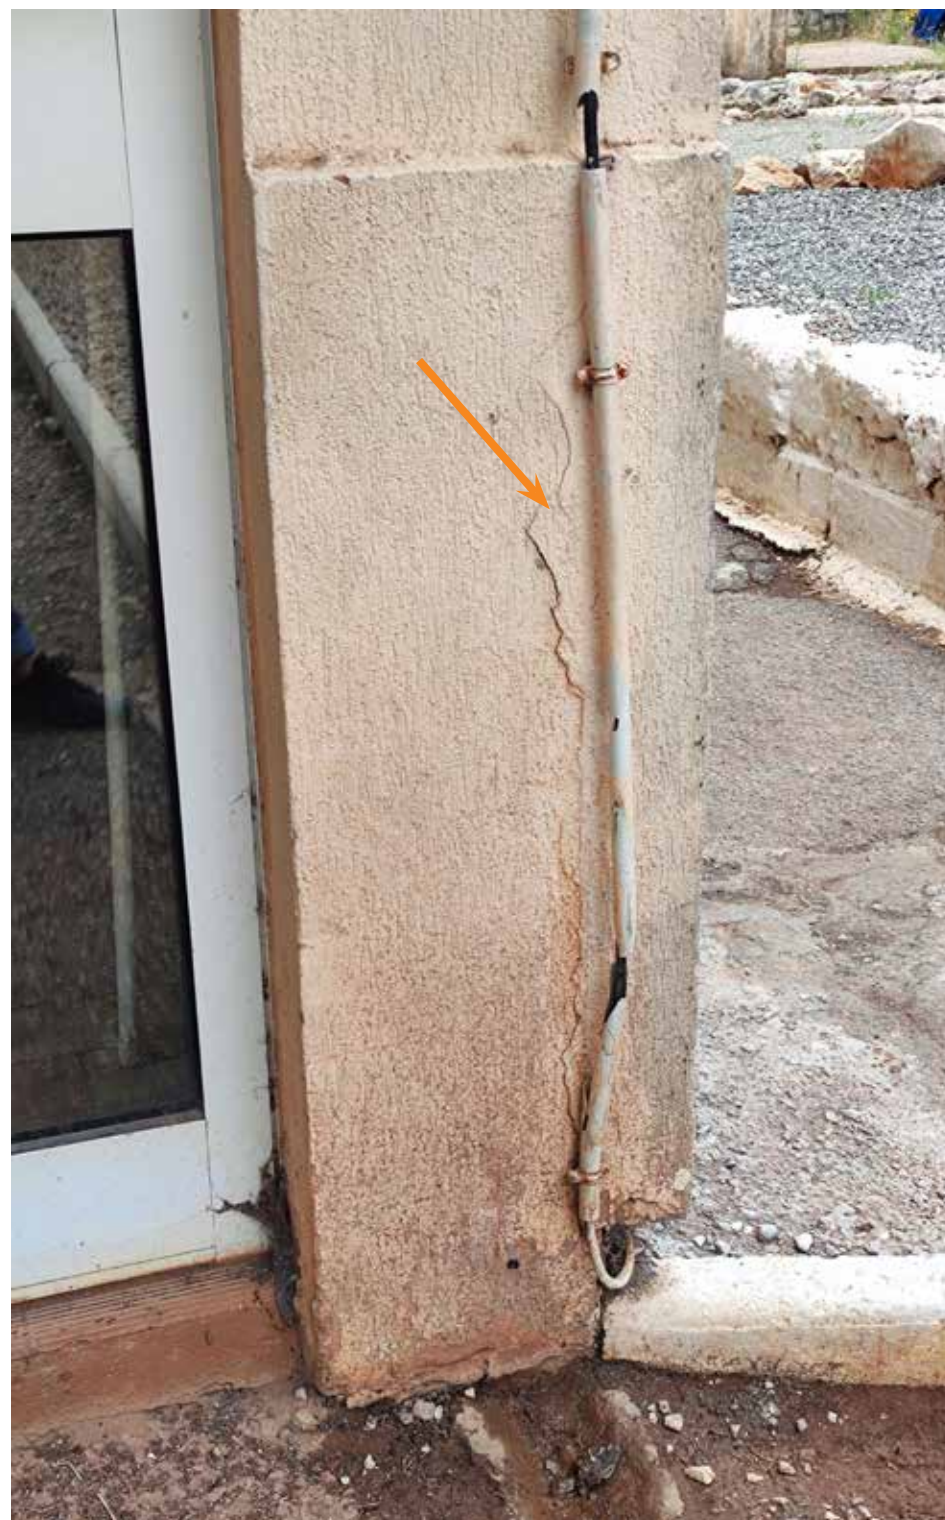
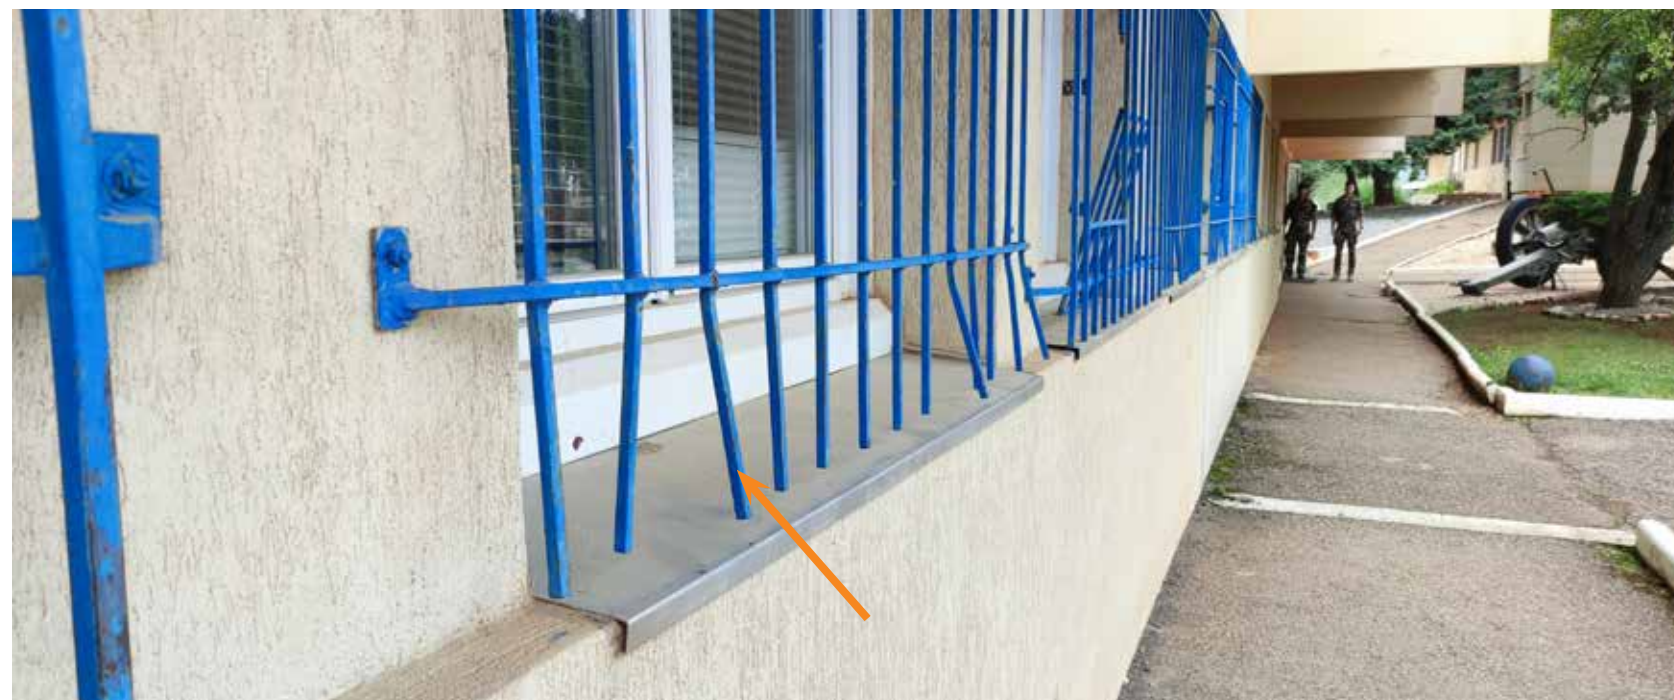
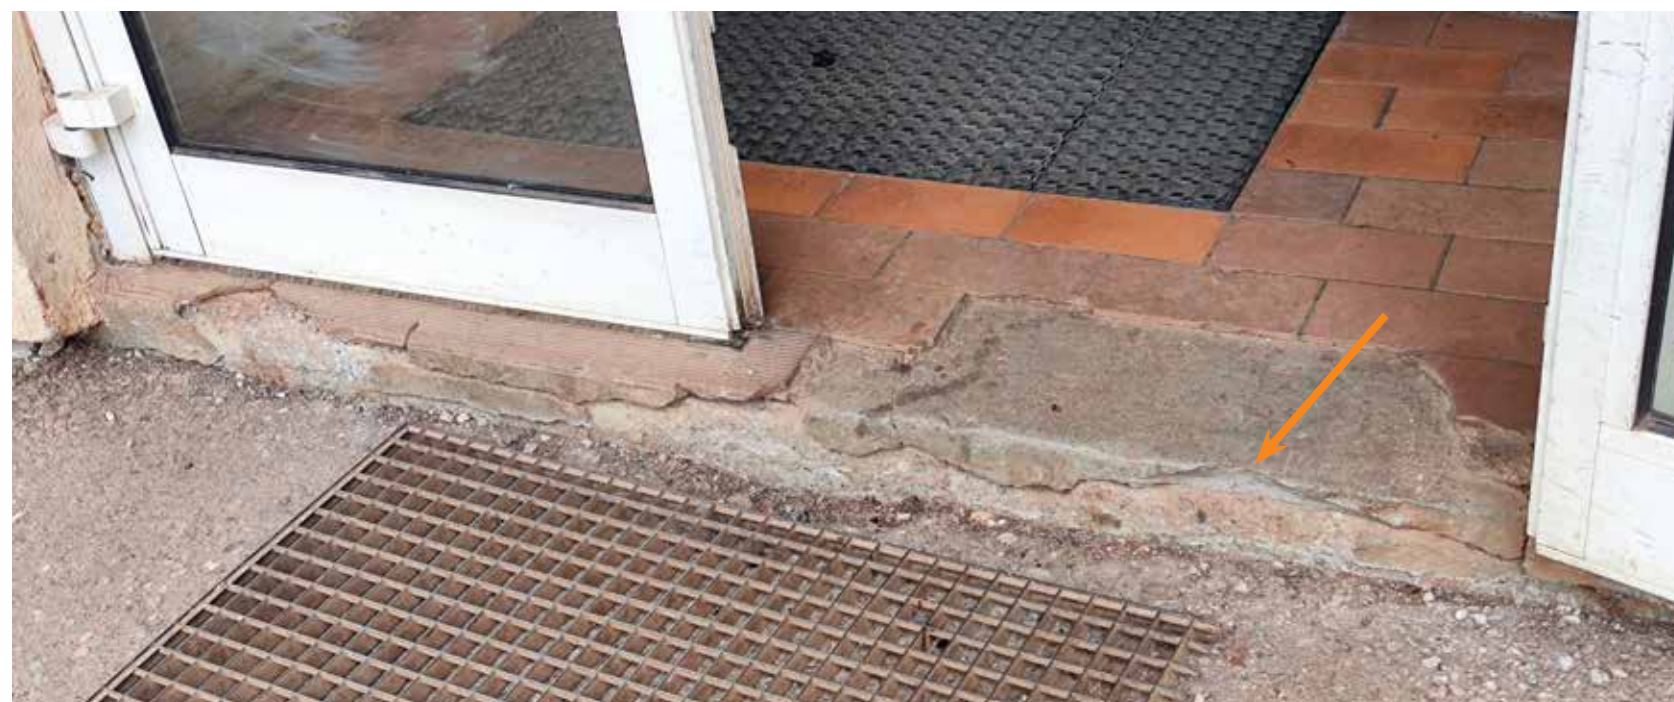
Fissurations d'enduit
Déformation des barreaux de deux grilles en serrurerie situées au RDC, présence de rouille en surface
Nez de marche cassés au niveau des deux entrées du bâtiment
