REPORTAGE PHOTOS

REPÉRAGE DES DÉSORDRES CONSTATÉS

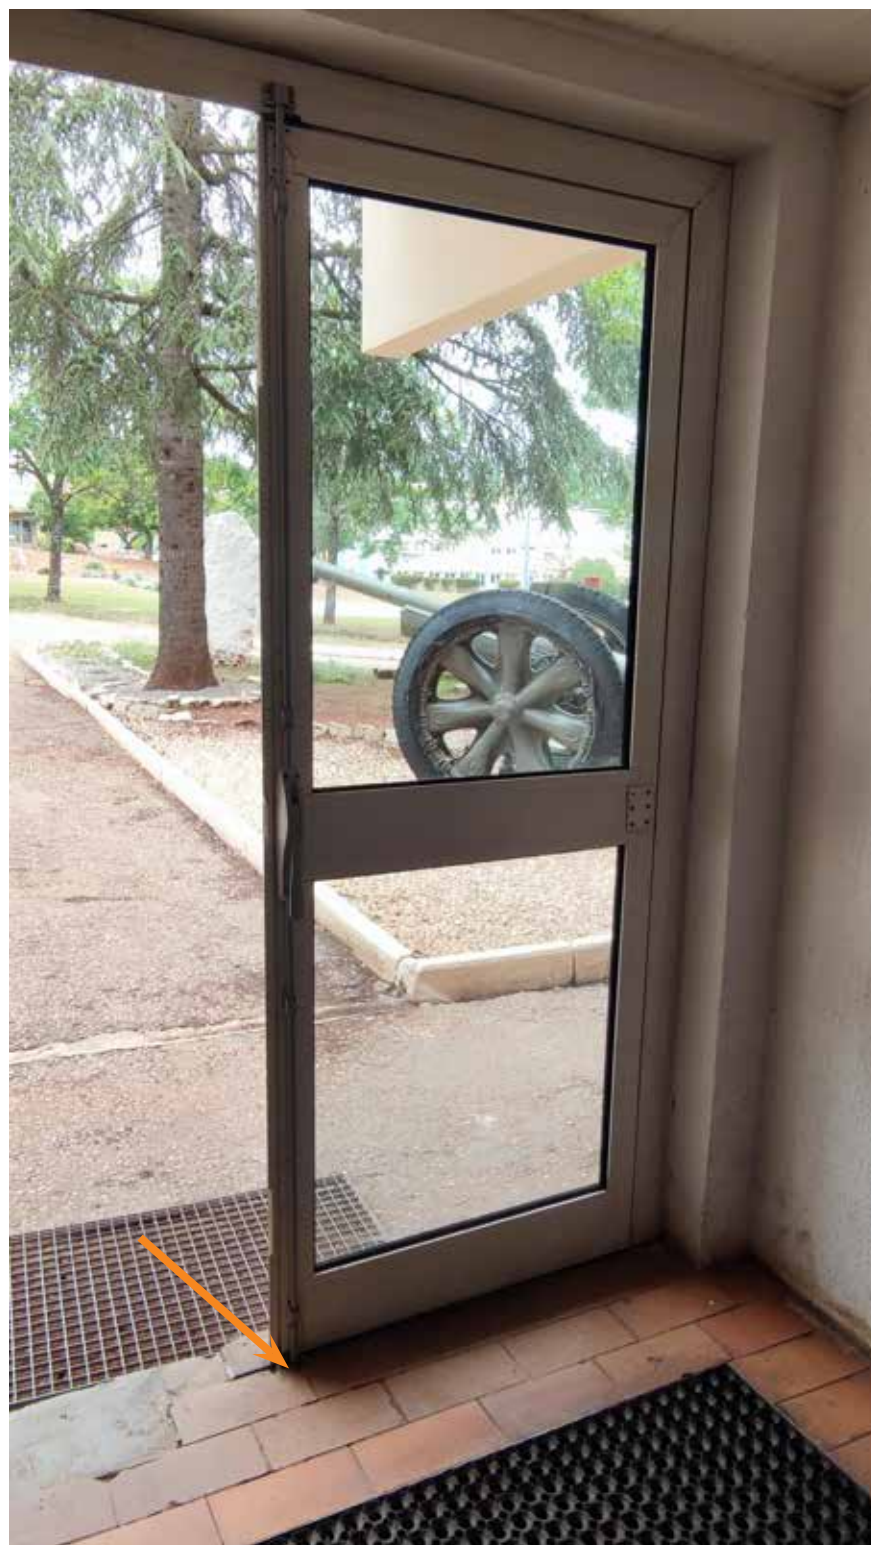
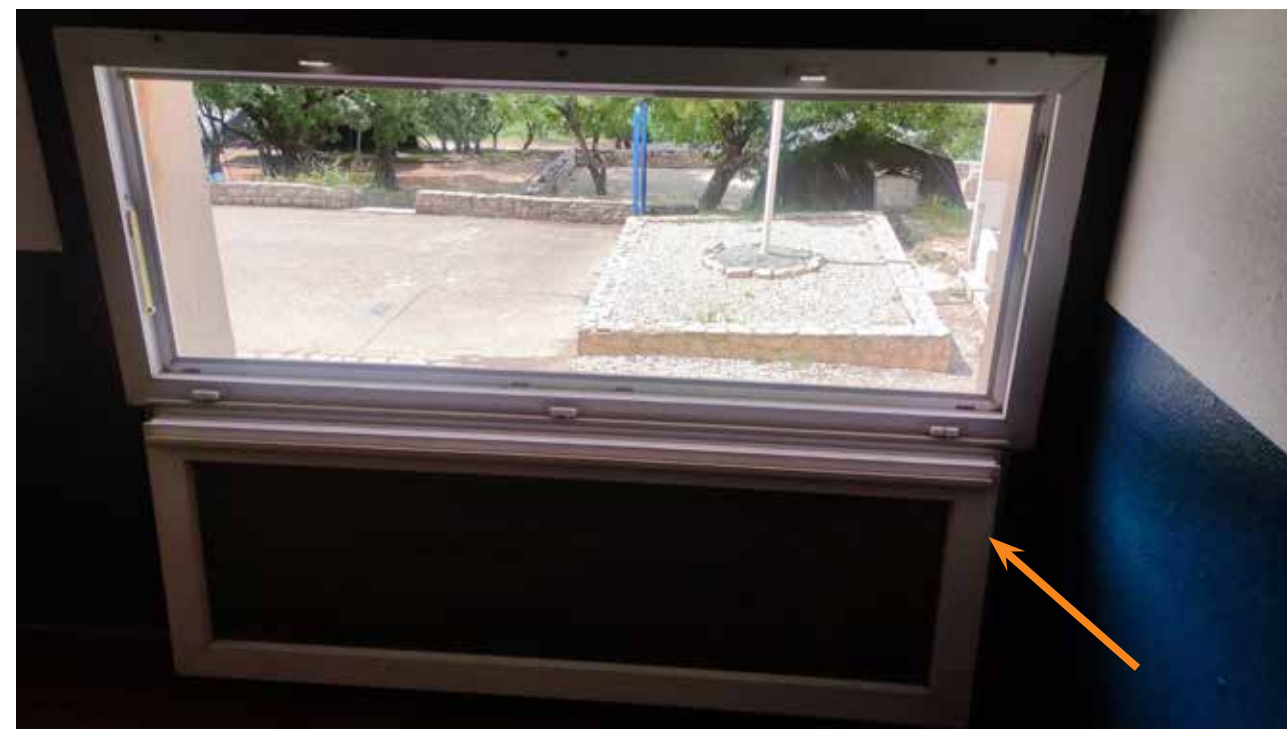
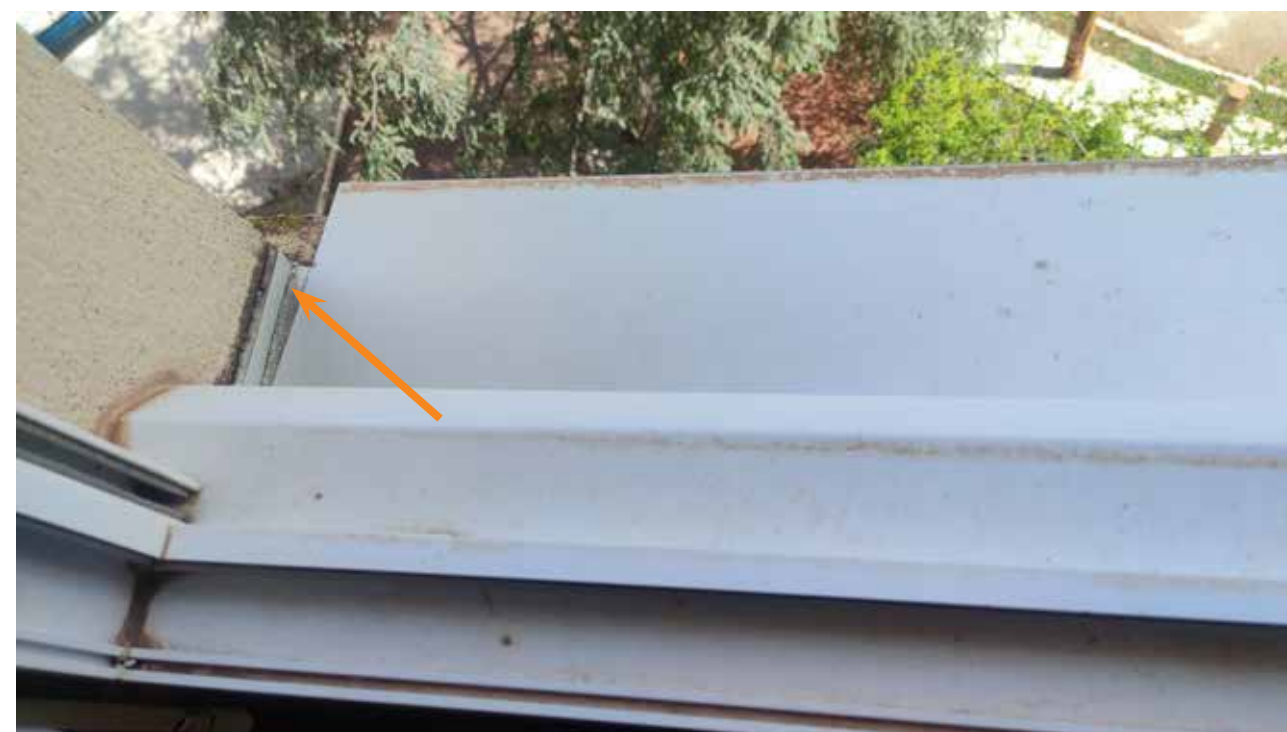
Crémones pompier et butées de porte cassées sur les portes à double vantaux
Compas de soufflet manquants sur la plupart des fenêtres bandeaux
Joints secs sur les extrémités des bavettes

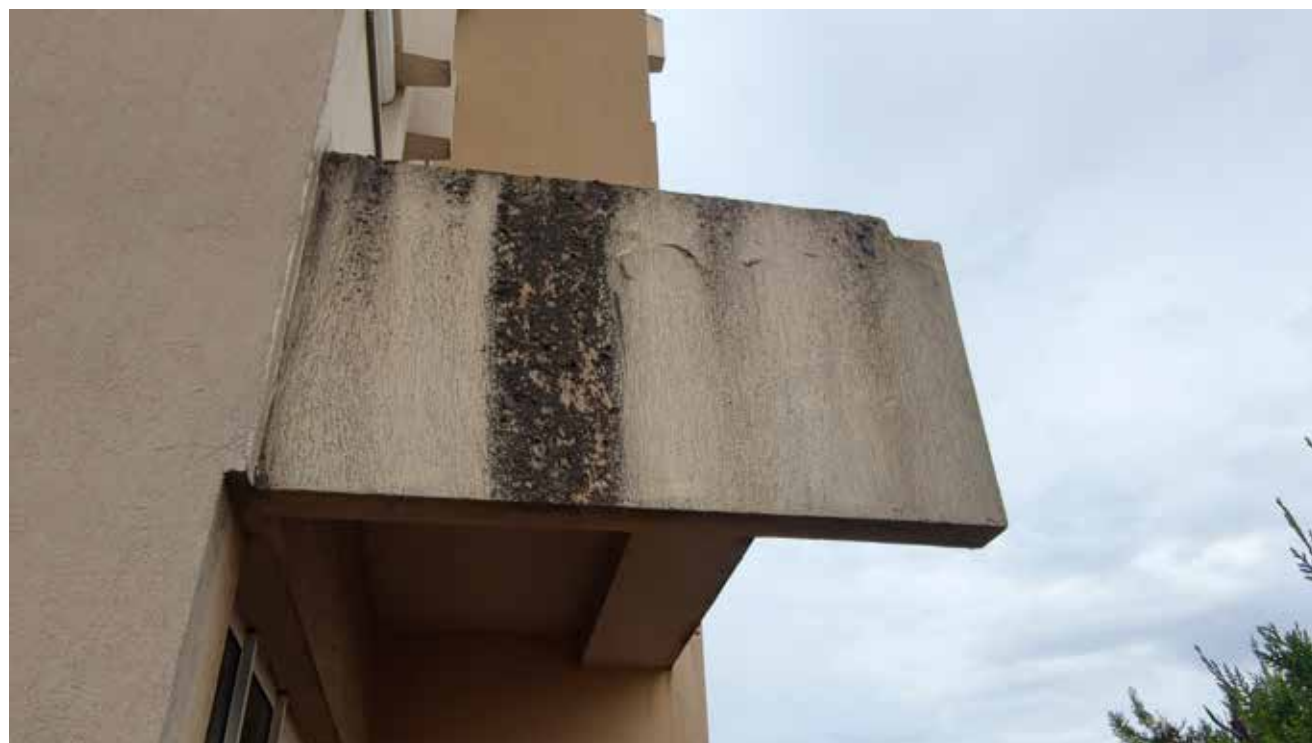
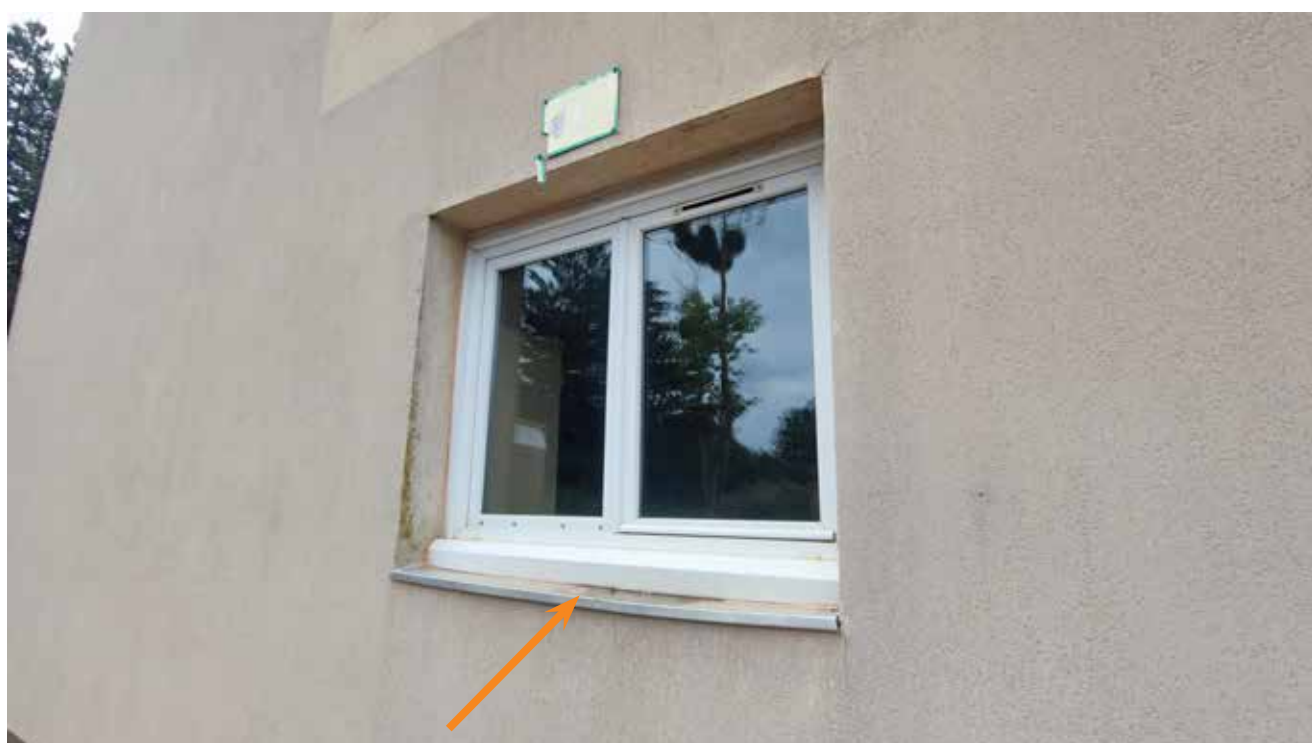
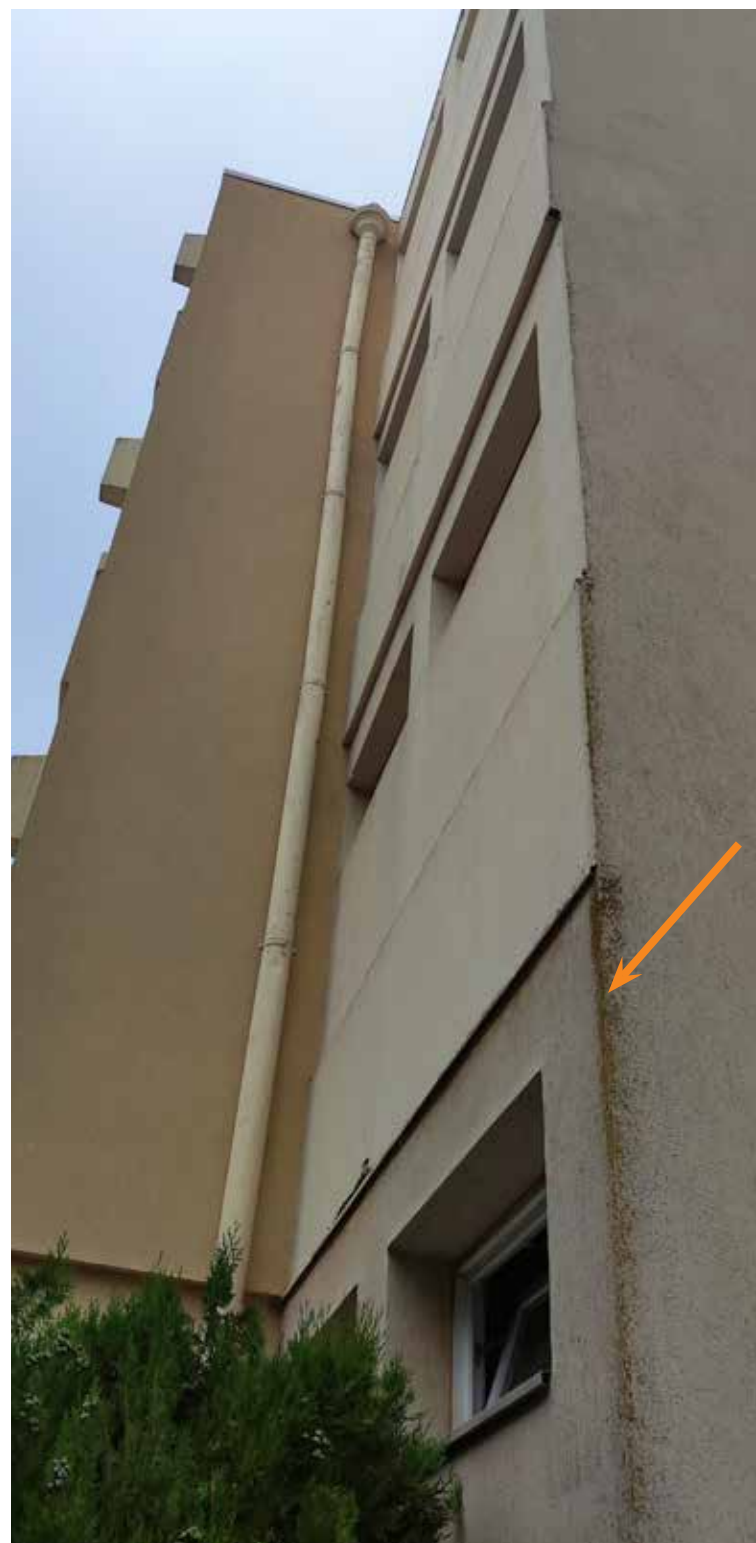
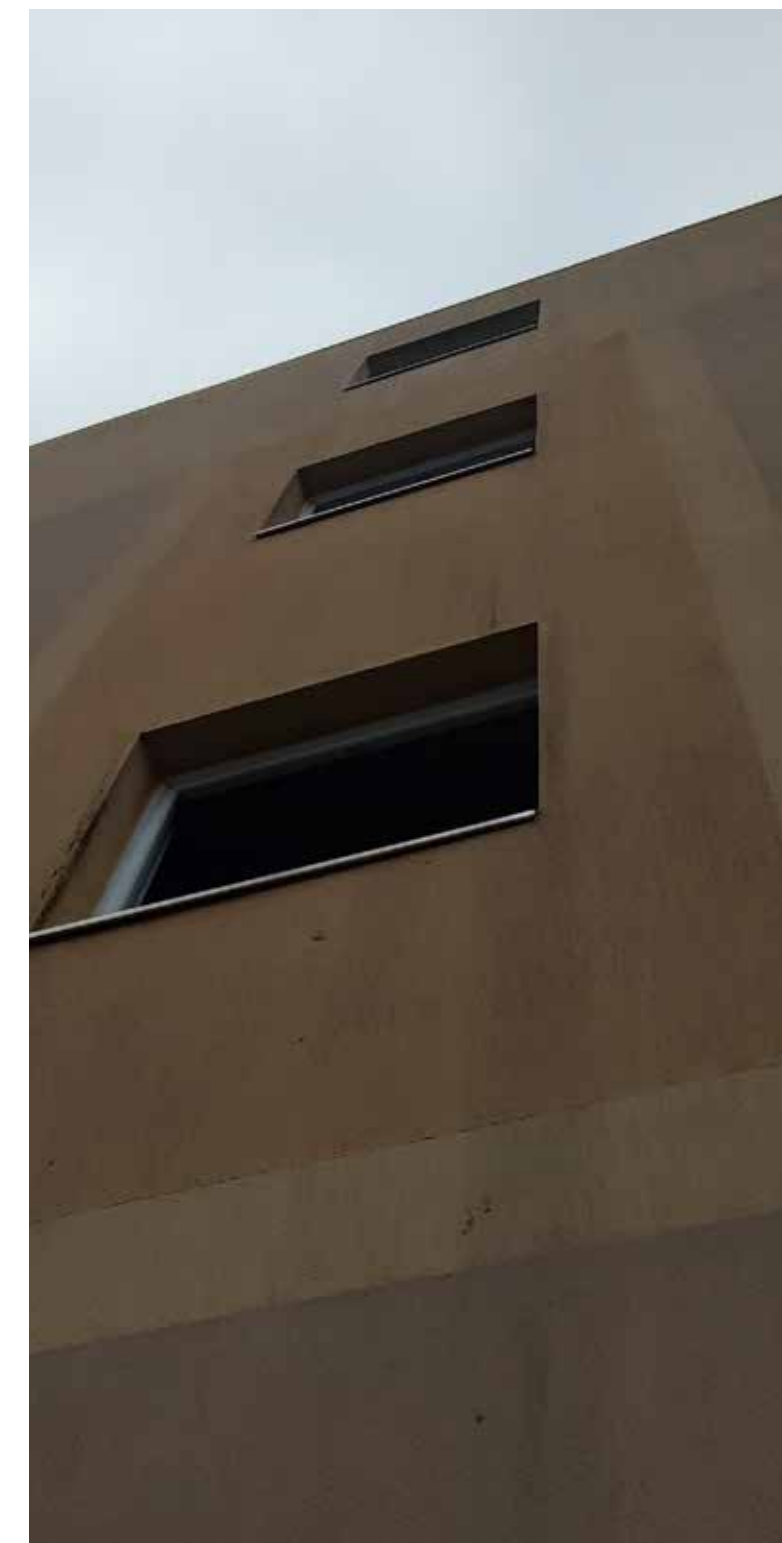
Présence de mousses sur le côté Sud des menuiseries, dans l'angle du bâtiment au contact avec de la végétation et sur la joue du auvent
Salissures au droit des menuiseries et sur la joue du auvent
Déformation du rejet d'eau en alu de la menuiserie du RDC

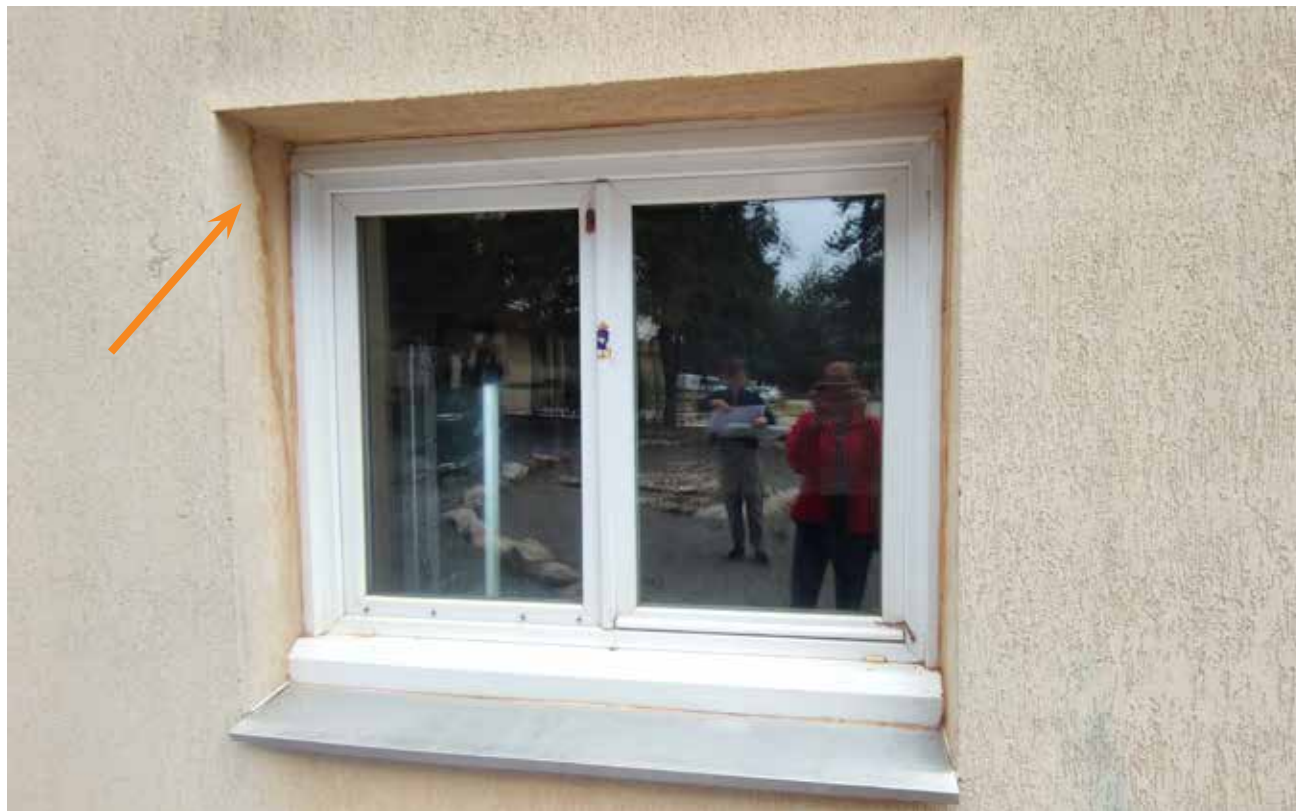
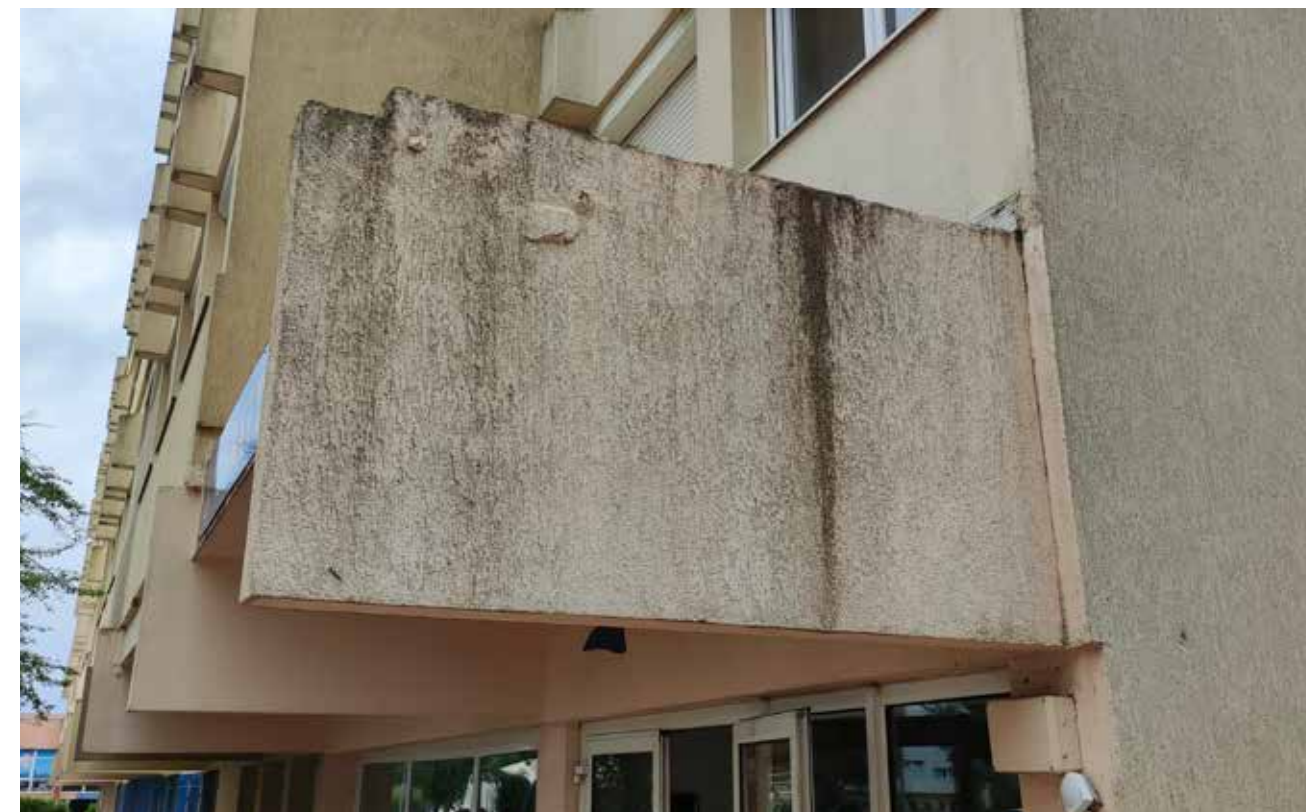
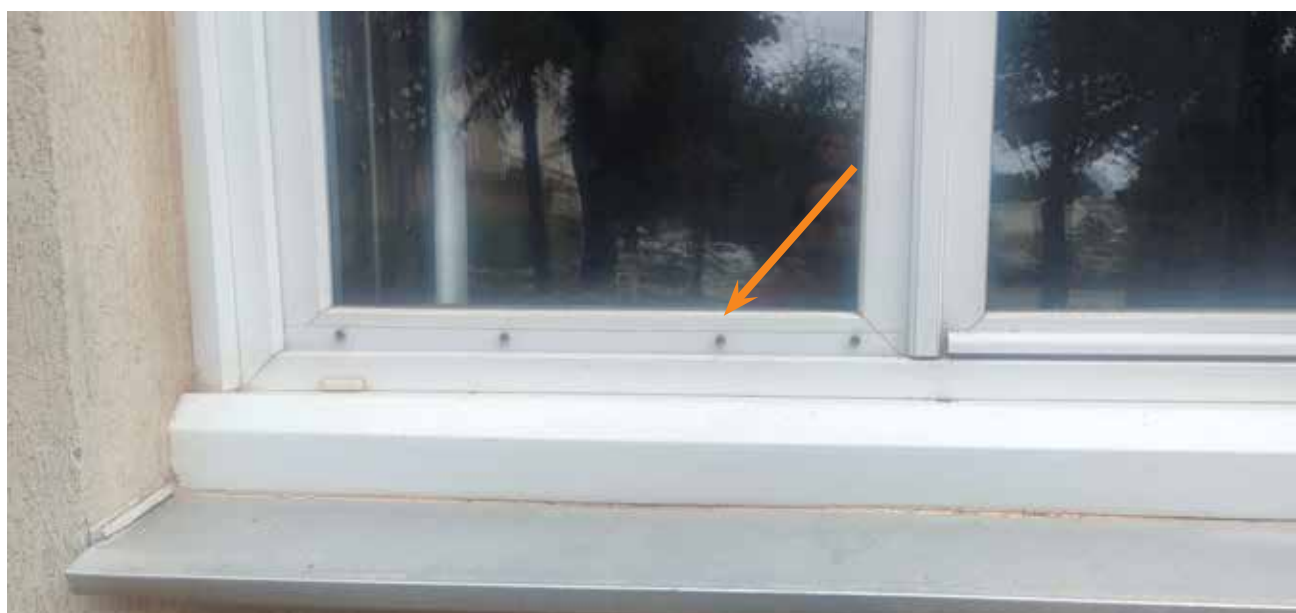
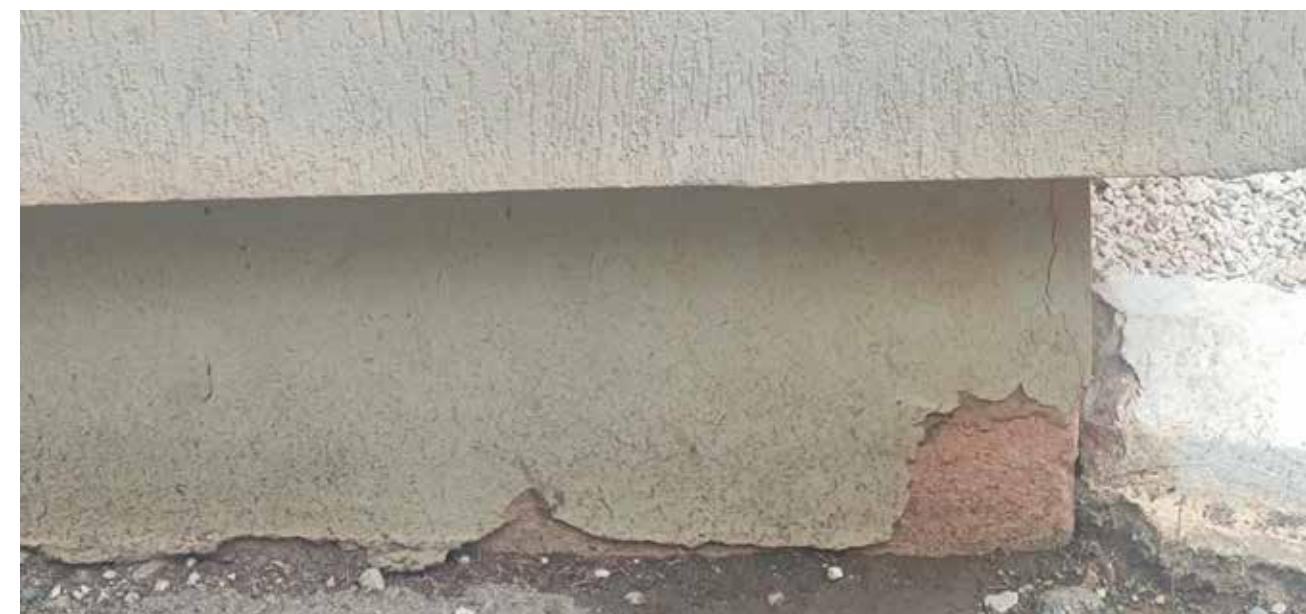
Présence de mousses et traces d'humidité en tableau des menuiseries et sur la joue du auvent
Décollement d'enduit au niveau du soubassement
Absence de rejet d'eau sur un vantail de la menuiserie du RDC
