Rapport de mission de repérage des matériaux et produits contenant de l'amiante avant réalisation de travaux

BATIMENT IFSI

Numéro de rapport	80717-161357 A
Propriétaire	CHU AMIENS PICARDIE
Donneur d'ordre	CHU AMIENS PICARDIE
Adresse de l'immeuble	1 rue DU PROFESSEUR CHRISTIAN CABROL
	80000 AMIENS
Type de bien	Bâtiment
Date de la commande	01/08/2024
La (ou les) date(s) d'exécution du repérage	27/08/2024
Date d'émission du rapport de repérage	04/09/2024
Référence du programme de travaux défini par le donneur d'ordre

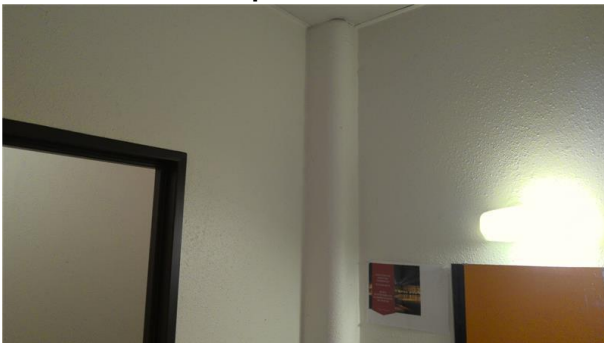
ELEMENT : Conduit de fluide		
Emplacement :

Nom du client CHU AMIENS PICARDIE	Numéro de dossier 80717-161357 Bâtiment 1 rue DU PROFESSEUR CHRISTIAN CABROL 80000 80	Pièce ou local – Composant Lot n° PLAN PRO 01 - Bloc sanitaires - Conduit de fluide - Du sol au plafond
Nom de l'opérateur DRON Sebastien	Date de prélèvement	Partie de composant Métal
Résultat amiante : Absence d'amiante

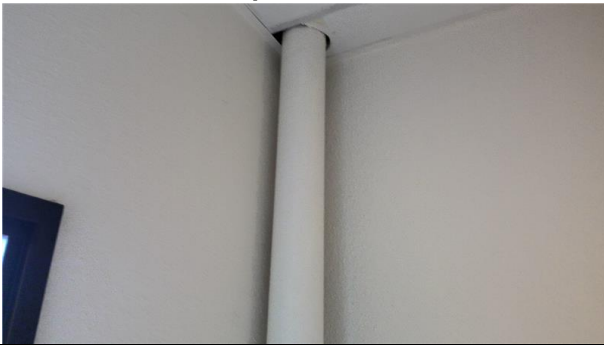
ELEMENT : Conduit de fluide		
Emplacement :

Nom du client CHU AMIENS PICARDIE	Numéro de dossier 80717-161357 Bâtiment 1 rue DU PROFESSEUR CHRISTIAN CABROL 80000 80	Pièce ou local – Composant Lot n° PLAN PRO 04 - Bloc sanitaires n°2 - Conduit de fluide - Du sol au plafond
Nom de l'opérateur DRON Sebastien	Date de prélèvement	Partie de composant Métal
Résultat amiante : Absence d'amiante

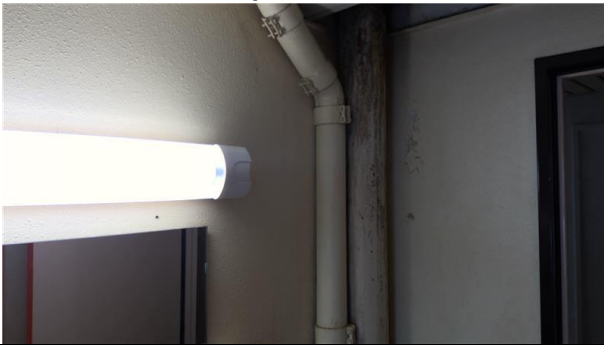
ELEMENT : Conduit de fluide		
Emplacement :

Nom du client CHU AMIENS PICARDIE	Numéro de dossier 80717-161357 Bâtiment 1 rue DU PROFESSEUR CHRISTIAN CABROL 80000 80	Pièce ou local – Composant Lot n° PLAN PRO 05 - Bloc sanitaires - Conduit de fluide - Du sol au plafond
Nom de l'opérateur DRON Sebastien	Date de prélèvement	Partie de composant Métal
Résultat amiante : Absence d'amiante

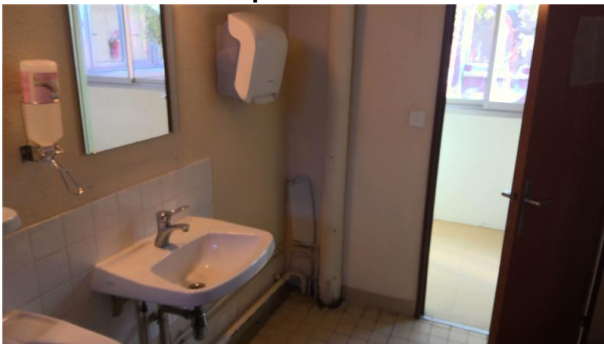
ELEMENT : Conduit de fluide		
Emplacement :

Nom du client CHU AMIENS PICARDIE	Numéro de dossier 80717-161357 Bâtiment 1 rue DU PROFESSEUR CHRISTIAN CABROL 80000 80	Pièce ou local – Composant Lot n° PLAN PRO 04 - Bloc sanitaires n°1 - Conduit de fluide - Du sol au plafond
Nom de l'opérateur DRON Sebastien	Date de prélèvement	Partie de composant Métal
Résultat amiante : Absence d'amiante

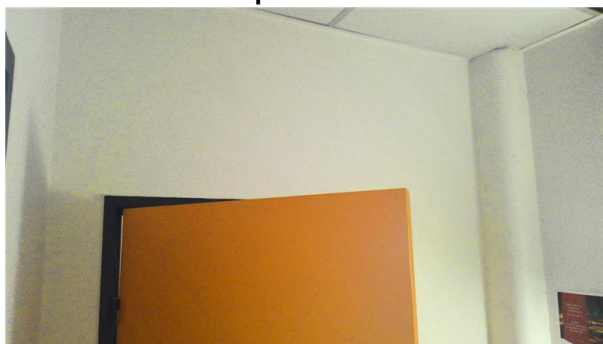
PRELEVEMENT : P005
Emplacement :

Nom du client CHU AMIENS PICARDIE	Numéro de dossier 80717-161357 Bâtiment 1 rue DU PROFESSEUR CHRISTIAN CABROL 80000 80	Pièce ou local – Composant Lot n° PLAN PRO 01 - Bloc sanitaires - Cloisons - Murs
Nom de l'opérateur DRON Sebastien	Date de prélèvement 27/08/2024	Partie de composant Plâtre

Résultat amiante : Absence d'amiante

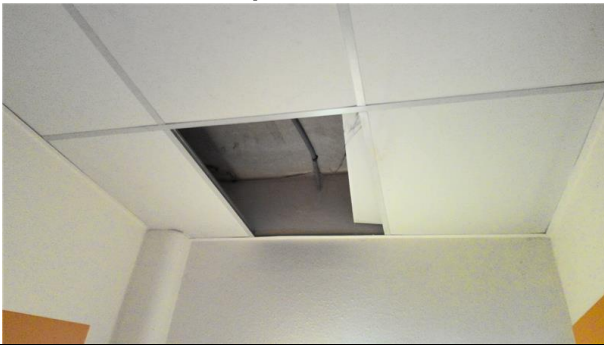
PRELEVEMENT : P006			
Emplacement :

Nom du client CHU AMIENS PICARDIE	Numéro de dossier 80717-161357		Pièce ou local – Composant Lot n° PLAN PRO 01 - Bloc sanitaires - Faux-plafond - Plafond
	Bâtiment 1 rue DU PROFESSEUR CHRISTIAN CABROL 80000 80		
Nom de l'opérateur DRON Sebastien	Date de prélèvement 27/08/2024		Partie de composant Plaque de faux-plafond
Résultat amiante : Absence d'amiante			
DESCRIPTION DU PRELEVEMENT :			
Objet		Planche de croquis n° :	
Plaque de faux-plafond			
DETAIL DES COUCHES DU PRELEVEMENT :			
Référence Couche	Description visuelle	Epaisseur (cm)	Conclusion amiante
RAW PRODUCT	Matériau de type peinture (blanc) ; matériau souple fibreux de type papier, carton (marron) ; matériau semi-dur de type plâtre en traces (blanc)	0	Fibres d'amiante non détectées
CUST 01	Matériau semi-dur de type plâtre (blanc)	0	Fibres d'amiante non détectées
CUST 02	Matériau souple fibreux de type papier, carton (marron)	0	Fibres d'amiante non détectées

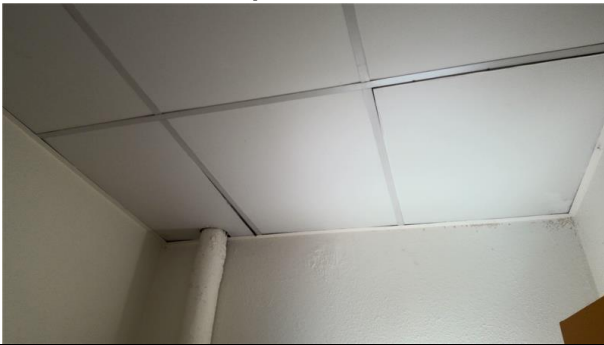
PRELEVEMENT : P013			
Emplacement :

Nom du client CHU AMIENS PICARDIE	Numéro de dossier 80717-161357		Pièce ou local – Composant Lot n° PLAN PRO 02 - Bloc sanitaires n°2 - Faux-plafond - Plafond
	Bâtiment 1 rue DU PROFESSEUR CHRISTIAN CABROL 80000 80		
Nom de l'opérateur DRON Sebastien	Date de prélèvement 27/08/2024		Partie de composant Plaque de faux-plafond
Résultat amiante : Absence d'amiante			
DESCRIPTION DU PRELEVEMENT :			
Objet		Planche de croquis n° :	
Plaque de faux-plafond			
DETAIL DES COUCHES DU PRELEVEMENT :			
Référence Couche	Description visuelle	Epaisseur (cm)	Conclusion amiante
CUST 02	Matériau semi-dur de type plâtre (blanc) ; matériau souple fibreux de type papier, carton (marron) n°2	0	Fibres d'amiante non détectées
CUST 01	Matériau souple fibreux de type papier, carton (marron) n°1	0	Fibres d'amiante non détectées
RAW PRODUCT	Matériau de type peinture (blanc) ; matériau souple fibreux de type papier, carton (marron) n°1 ; matériau semi-dur de type plâtre en traces (blanc)	0	Fibres d'amiante non détectées

CUST 03	Matériau souple fibreux de type papier, carton (marron) n°2	0	Fibres d'amiante non détectées

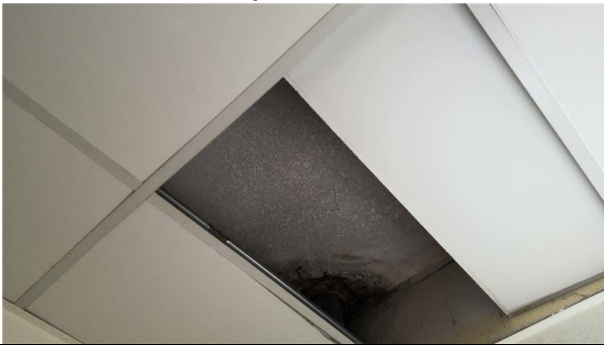
PRELEVEMENT : P014			
Emplacement :

Nom du client CHU AMIENS PICARDIE	Numéro de dossier 80717-161357 Bâtiment 1 rue DU PROFESSEUR CHRISTIAN CABROL 80000 80	Pièce ou local – Composant Lot n° PLAN PRO 02 - Bloc sanitaires n°2 - Plafond - Plafond dans le plénum	
Nom de l'opérateur DRON Sebastien	Date de prélèvement 27/08/2024	Partie de composant Enduit ciment	
Résultat amiante : Présence d'amiante (Fibres d'amiante de type chrysotile)			
DESCRIPTION DU PRELEVEMENT :			
Objet Enduit ciment		Planche de croquis n° :	
DETAIL DES COUCHES DU PRELEVEMENT :			
Référence Couche	Description visuelle	Epaisseur (cm)	Conclusion amiante
RAW PRODUCT	Matériau (noir) ; matériau (marron) ; matériau semi-dur de type enduit (granulaire) (cémenteux) (gris)	0	Fibres d'amiante de type chrysotile

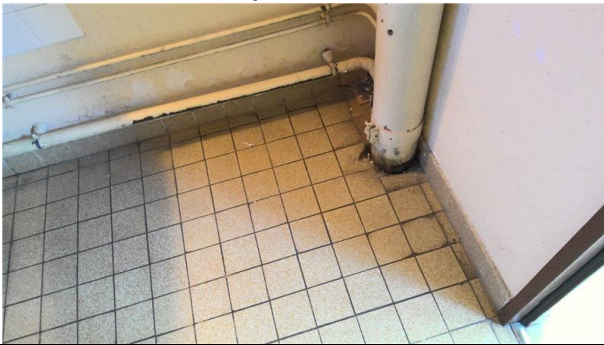
PRELEVEMENT : P016			
Emplacement :

Nom du client CHU AMIENS PICARDIE	Numéro de dossier 80717-161357 Bâtiment 1 rue DU PROFESSEUR CHRISTIAN CABROL 80000 80	Pièce ou local – Composant Lot n° PLAN PRO 04 - Bloc sanitaires n°1 - Revêtement de mur - Toutes zones	
Nom de l'opérateur DRON Sebastien	Date de prélèvement 27/08/2024	Partie de composant Colle plinthes	
Résultat amiante : Absence d'amiante			
DESCRIPTION DU PRELEVEMENT :			
Objet Colle plinthes		Planche de croquis n° :	
DETAIL DES COUCHES DU PRELEVEMENT :			
Référence Couche	Description visuelle	Epaisseur (cm)	Conclusion amiante
RAW PRODUCT	Matériau dur de type carrelage, faïence (tacheté) (beige) ; matériau dur de type ciment-colle (beige) ; matériau de type peinture (beige) ; matériau semi-dur de type enduit (plâtreux) (blanc) ; matériau dur de type joint ciment (gris)	0	Fibres d'amiante non détectées

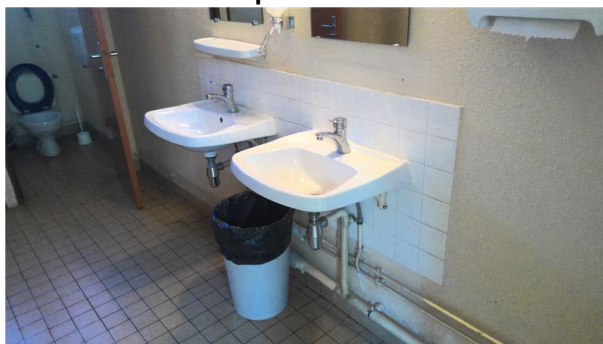
PRELEVEMENT : P017
Emplacement :

Nom du client CHU AMIENS PICARDIE	Numéro de dossier 80717-161357 Bâtiment 1 rue DU PROFESSEUR CHRISTIAN CABROL 80000 80	Pièce ou local – Composant Lot n° PLAN PRO 04 - Bloc sanitaires n°1 - Revêtement de mur - Mur
Nom de l'opérateur DRON Sebastien	Date de prélèvement 27/08/2024	Partie de composant Colle faïences

Résultat amiante : Absence d'amiante

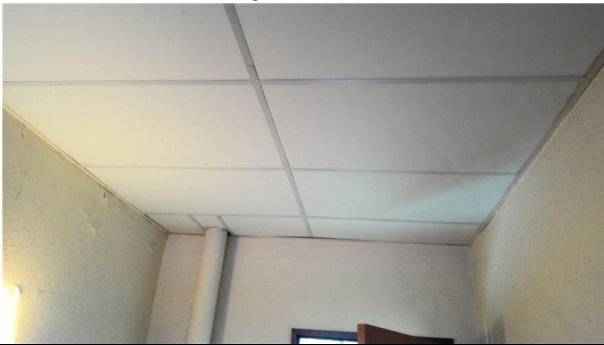
PRELEVEMENT : P020			
Emplacement :

Nom du client CHU AMIENS PICARDIE	Numéro de dossier 80717-161357 Bâtiment 1 rue DU PROFESSEUR CHRISTIAN CABROL 80000 80	Pièce ou local – Composant Lot n° PLAN PRO 04 - Bloc sanitaires n°1 - Faux-plafond - Plafond	
Nom de l'opérateur DRON Sebastien	Date de prélèvement 27/08/2024	Partie de composant Plaque de faux-plafond	
Résultat amiante : Absence d'amiante			
DESCRIPTION DU PRELEVEMENT :			
Objet Plaque de faux-plafond		Planche de croquis n° :	
DETAIL DES COUCHES DU PRELEVEMENT :			
Référence Couche	Description visuelle	Epaisseur (cm)	Conclusion amiante
RAW PRODUCT	Matériau de type peinture (blanc) ; matériau souple fibreux de type papier, carton (marron) n°1	0	Fibres d'amiante non détectées
CUST 02	Matériau semi-dur de type plâtre (blanc) ; matériau souple fibreux de type papier, carton (marron) n°2	0	Fibres d'amiante non détectées
CUST 01	Matériau souple fibreux de type papier, carton (marron) n°1	0	Fibres d'amiante non détectées

CUST 03	Matériau souple fibreux de type papier, carton (marron) n°2	0	Fibres d'amiante non détectées

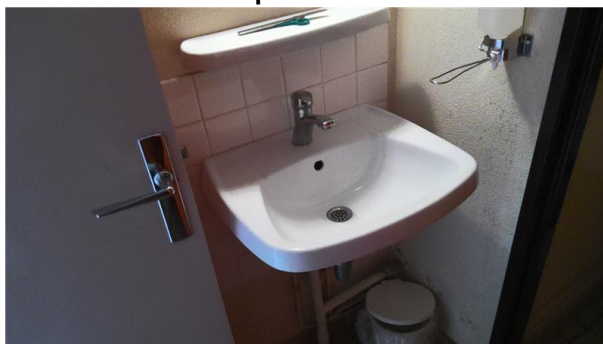
PRELEVEMENT : P025
Emplacement :

Nom du client CHU AMIENS PICARDIE	Numéro de dossier 80717-161357 Bâtiment 1 rue DU PROFESSEUR CHRISTIAN CABROL 80000 80	Pièce ou local – Composant Lot n° PLAN PRO 05 - Bloc sanitaires - Revêtement de mur - Mur	
	Nom de l'opérateur DRON Sebastien	Date de prélèvement 27/08/2024	Partie de composant Colle faïences
	Résultat amiante : Absence d'amiante		
DESCRIPTION DU PRELEVEMENT :			
Objet		Planche de croquis n° :	
Colle faïences			
DETAIL DES COUCHES DU PRELEVEMENT :			
Référence Couche	Description visuelle	Epaisseur (cm)	Conclusion amiante
RAW PRODUCT	Matériau (beige) en traces ; matériau dur de type carrelage, faïence (blanc) ; matériau dur de type ciment-colle (blanc)	0	Fibres d'amiante non détectées
CUST 01	Matériau dur de type joint ciment (blanc) en traces	0	Fibres d'amiante non détectées

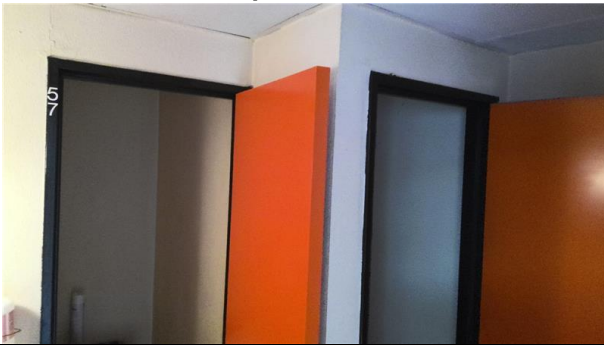
PRELEVEMENT : P027			
Emplacement :

Nom du client CHU AMIENS PICARDIE	Numéro de dossier 80717-161357 Bâtiment 1 rue DU PROFESSEUR CHRISTIAN CABROL 80000 80	Pièce ou local – Composant Lot n° PLAN PRO 05 - Bloc sanitaires - Cloisons - Murs	
Nom de l'opérateur DRON Sebastien	Date de prélèvement 27/08/2024	Partie de composant Plâtre	
Résultat amiante : Absence d'amiante			
DESCRIPTION DU PRELEVEMENT :			
Objet Plâtre		Planche de croquis n° :	
DETAIL DES COUCHES DU PRELEVEMENT :			
Référence Couche	Description visuelle	Epaisseur (cm)	Conclusion amiante
RAW PRODUCT	Matériau de type peinture (beige) ; matériau semi-dur de type enduit (blanc) ; matériau souple fibreux de type papier, carton (marron) ; matériau semi-dur de type plâtre (blanc)	0	Fibres d'amiante non détectées
CUST 01	Matériau souple fibreux de type papier, carton (marron)	0	Fibres d'amiante non détectées

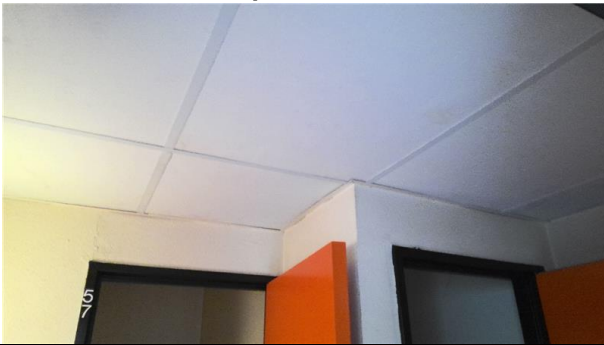
PRELEVEMENT : P028			
Emplacement :

Nom du client CHU AMIENS PICARDIE	Numéro de dossier 80717-161357 Bâtiment 1 rue DU PROFESSEUR CHRISTIAN CABROL 80000 80		Pièce ou local – Composant Lot n° PLAN PRO 05 - Bloc sanitaires - Faux-plafond - Plafond
	Nom de l'opérateur DRON Sebastien		Date de prélèvement 27/08/2024
Partie de composant Plaque de faux-plafond			
Résultat amiante : Absence d'amiante			
DESCRIPTION DU PRELEVEMENT :			
Objet Plaque de faux-plafond		Planche de croquis n° :	
DETAIL DES COUCHES DU PRELEVEMENT :			
Référence Couche	Description visuelle	Epaisseur (cm)	Conclusion amiante
RAW PRODUCT	Matériau de type peinture (beige) ; matériau souple fibreux de type papier, carton (marron) ; matériau semi-dur de type plâtre (blanc)	0	Fibres d'amiante non détectées
CUST 01	Matériau souple fibreux de type papier, carton (marron)	0	Fibres d'amiante non détectées

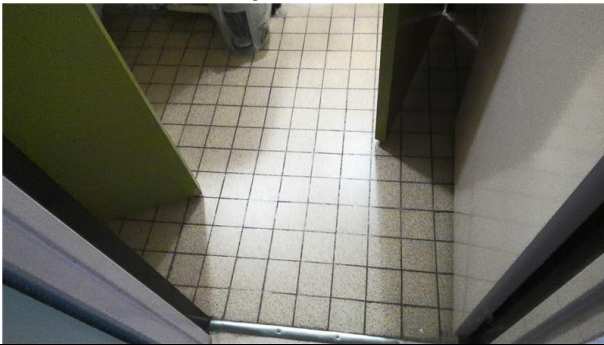
PRELEVEMENT : P030			
Emplacement :

Nom du client CHU AMIENS PICARDIE	Numéro de dossier 80717-161357 Bâtiment 1 rue DU PROFESSEUR CHRISTIAN CABROL 80000 80		Pièce ou local – Composant Lot n° PLAN PRO 06 - Bloc sanitaires n°2 - Plancher - Sol
	Nom de l'opérateur DRON Sebastien		Date de prélèvement 27/08/2024
Partie de composant Carrelage, colle et ragréage			
Résultat amiante : Absence d'amiante			
DESCRIPTION DU PRELEVEMENT :			
Objet		Planche de croquis n° :	
Carrelage, colle et ragréage			
DETAIL DES COUCHES DU PRELEVEMENT :			
Référence Couche	Description visuelle	Epaisseur (cm)	Conclusion amiante
RAW PRODUCT	Matériau dur de type carrelage, faïence (beige) (tacheté) (marron) ; matériau dur de type ciment-colle (beige) ; matériau (pulvérulent) (marron) ; matériau (blanc) en traces	0	Fibres d'amiante non détectées

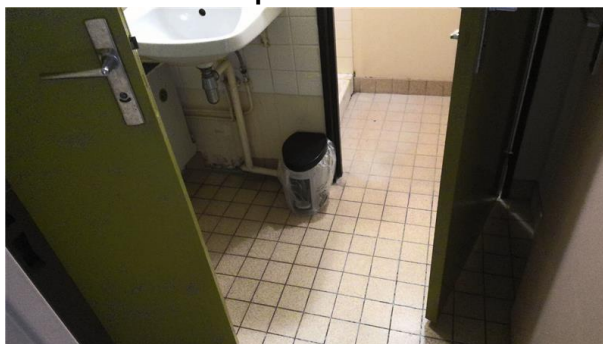
PRELEVEMENT : P031
Emplacement :

Nom du client CHU AMIENS PICARDIE	Numéro de dossier 80717-161357 Bâtiment 1 rue DU PROFESSEUR CHRISTIAN CABROL 80000 80	Pièce ou local – Composant Lot n° PLAN PRO 06 - Bloc sanitaires n°2 - Revêtement de mur - Toutes zones	
	Nom de l'opérateur DRON Sebastien	Date de prélèvement 27/08/2024	Partie de composant Colle plinthes
	Résultat amiante : Absence d'amiante		
DESCRIPTION DU PRELEVEMENT :			
Objet		Planche de croquis n° :	
Colle plinthes			
DETAIL DES COUCHES DU PRELEVEMENT :			
Référence Couche	Description visuelle	Epaisseur (cm)	Conclusion amiante
CUST 01	Matériau dur de type ciment-colle (gris)	0	Fibres d'amiante non détectées
RAW PRODUCT	Matériau (blanc) ; matériau dur de type ciment-colle (gris)	0	Fibres d'amiante non détectées

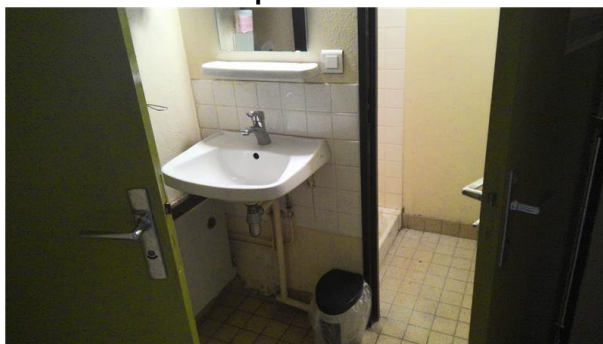
PRELEVEMENT : P032
Emplacement :

Nom du client CHU AMIENS PICARDIE	Numéro de dossier 80717-161357 Bâtiment 1 rue DU PROFESSEUR CHRISTIAN CABROL 80000 80	Pièce ou local – Composant Lot n° PLAN PRO 06 - Bloc sanitaires n°2 - Revêtement de mur - Mur
Nom de l'opérateur DRON Sebastien	Date de prélèvement 27/08/2024	Partie de composant Colle faïences

Résultat amiante : Absence d'amiante

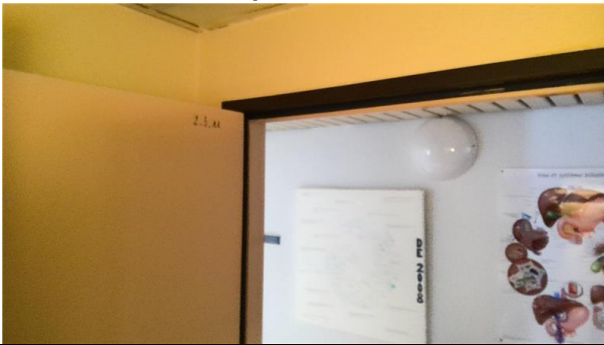
PRELEVEMENT : P033			
Emplacement :

Nom du client CHU AMIENS PICARDIE	Numéro de dossier 80717-161357 Bâtiment 1 rue DU PROFESSEUR CHRISTIAN CABROL 80000 80	Pièce ou local – Composant Lot n° PLAN PRO 06 - Bloc sanitaires n°2 - Ensemble des murs - Murs	
Nom de l'opérateur DRON Sebastien	Date de prélèvement 27/08/2024	Partie de composant Plâtre	
Résultat amiante : Absence d'amiante			
DESCRIPTION DU PRELEVEMENT :			
Objet Plâtre		Planche de croquis n° :	
DETAIL DES COUCHES DU PRELEVEMENT :			
Référence Couche	Description visuelle	Epaisseur (cm)	Conclusion amiante
RAW PRODUCT	Matériau de type peinture (beige) ; matériau semi-dur de type enduit (blanc) ; matériau souple fibreux de type papier, carton (marron) ; matériau semi-dur de type plâtre (blanc)	0	Fibres d'amiante non détectées
CUST 01	Matériau souple fibreux de type papier, carton (marron)	0	Fibres d'amiante non détectées

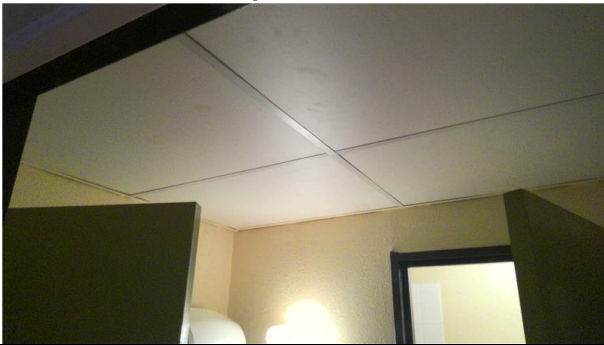
PRELEVEMENT : P035			
Emplacement :

Nom du client CHU AMIENS PICARDIE	Numéro de dossier 80717-161357 Bâtiment 1 rue DU PROFESSEUR CHRISTIAN CABROL 80000 80	Pièce ou local – Composant Lot n° PLAN PRO 06 - Bloc sanitaires n°2 - Faux-plafond - Plafond	
Nom de l'opérateur DRON Sebastien	Date de prélèvement 27/08/2024	Partie de composant Plaque de faux-plafond	
Résultat amiante : Absence d'amiante			
DESCRIPTION DU PRELEVEMENT :			
Objet Plaque de faux-plafond		Planche de croquis n° :	
DETAIL DES COUCHES DU PRELEVEMENT :			
Référence Couche	Description visuelle	Epaisseur (cm)	Conclusion amiante
RAW PRODUCT	Matériau de type peinture (beige) ; matériau semi-dur de type enduit en traces (blanc) ; matériau souple fibreux de type papier, carton (marron) ; matériau semi-dur de type plâtre (blanc)	0	Fibres d'amiante non détectées
CUST 01	Matériau souple fibreux de type papier, carton (marron)	0	Fibres d'amiante non détectées
