AC ENVIRONNEMENT
DIAGNOSTICS IMMOBILIERS

DOSSIER DE DIAGNOSTIC TECHNIQUE

Référence : 002EW244491
A communiquer pour toute correspondance
Réalisé le : 05/08/2024
Référence mandataire : BASE DE L'ERIS

BASE DE L'ERIS_
72 Rue d'Auxonne
21000 DIJON

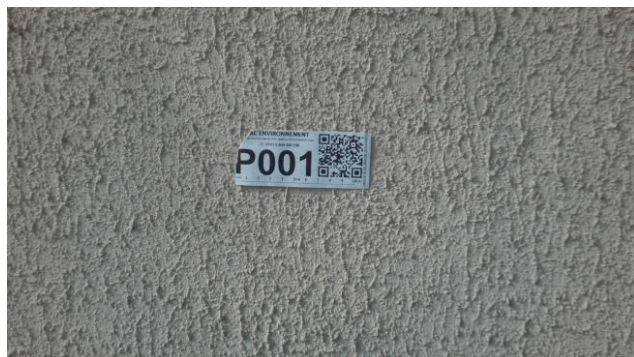
002EW244491 n°1 - 1 (P1) - RDC - Vol 20 (Extérieur 4)

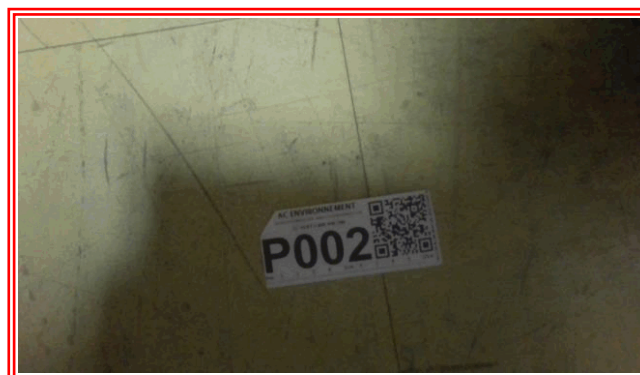
002EW244491 n°2 - 1 (P2) - R+1 - Vol 23 (Rangement
eris 2)

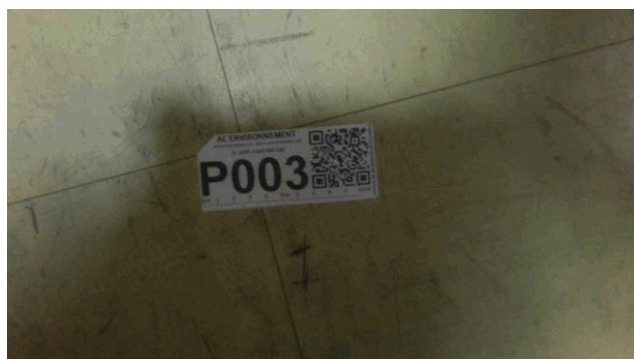
002EW244491 n°3 - 1 (P3) - R+1 - Vol 23 (Rangement
eris 2)

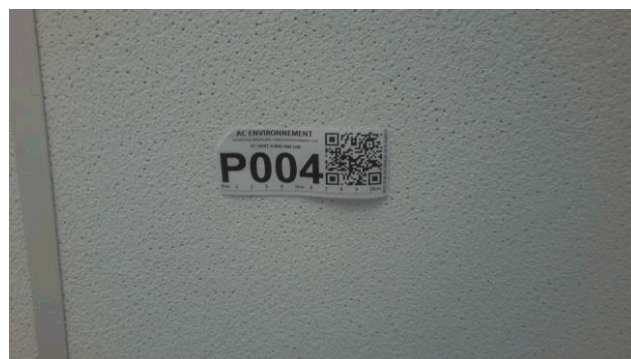
002EW244491 n°4 - 1 (P4) - R+1 - Vol 26 (Sanitaires
2)

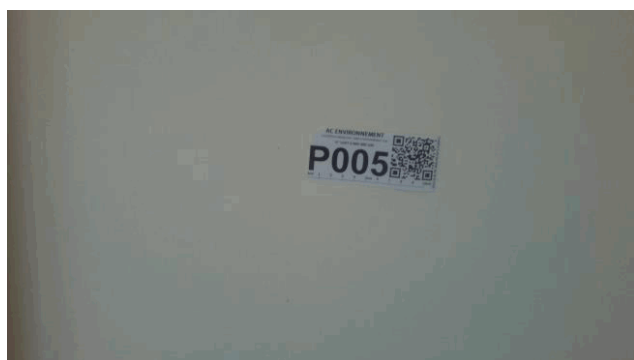
002EW244491 n°5 - 1 (P5) - R+1 - Vol 26 (Sanitaires 2)

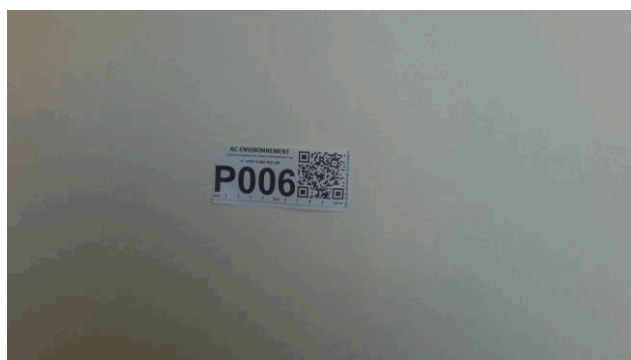
002EW244491 n°6 - 1 (P6) - R+1 - Vol 26 (Sanitaires
2)

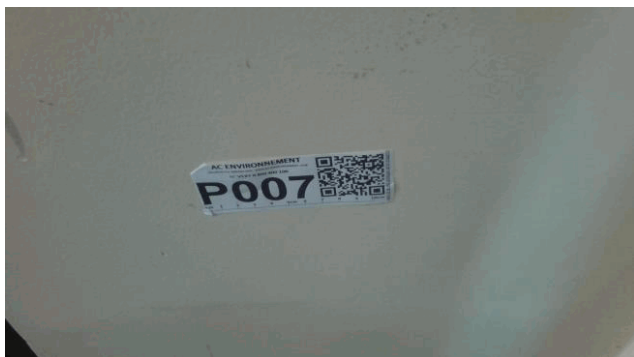
002EW244491 n°7 - 1 (P7) - R+1 - Vol 32 (Vestiaires
équipe 4)

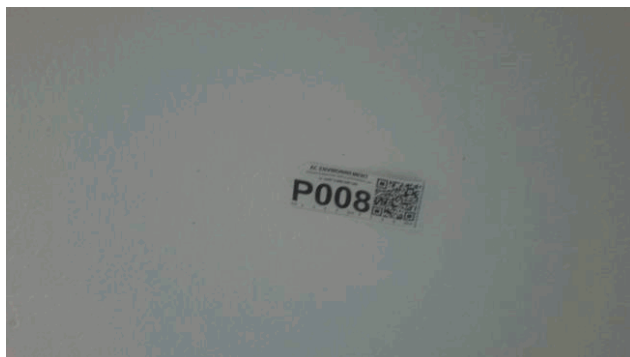
002EW244491 n°8 - 1 (P8) - R+1 - Vol 24
(Dégagement 2)

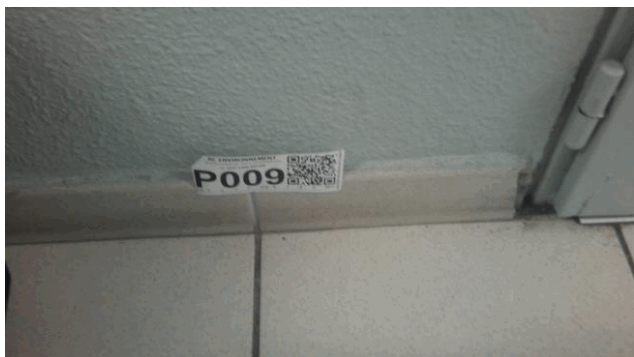
002EW244491 n°9 - 1 (P9) - R+1 - Vol 24 (Dégagement
2)

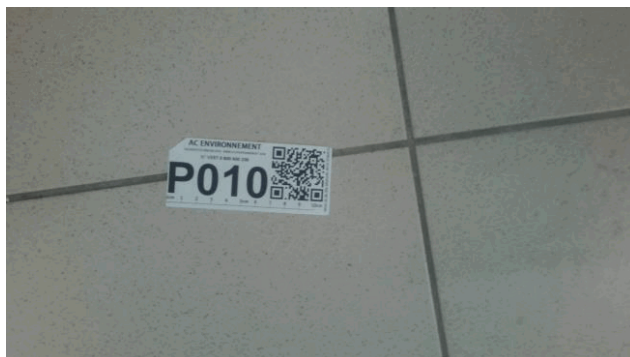
002EW244491 n°10 - 1 (P10) - R+1 - Vol 24
(Dégagement 2)

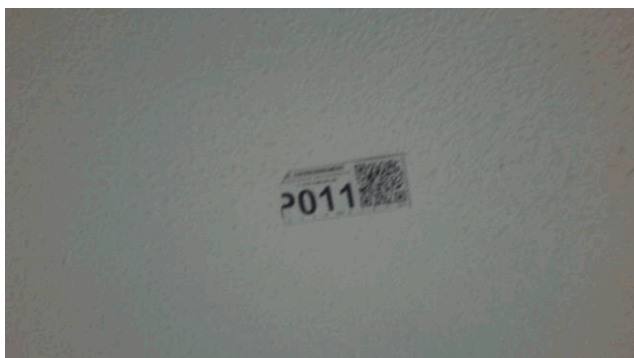
002EW244491 n°11 - 1 (P11) - RDC - Vol 4 (Vestiaire)

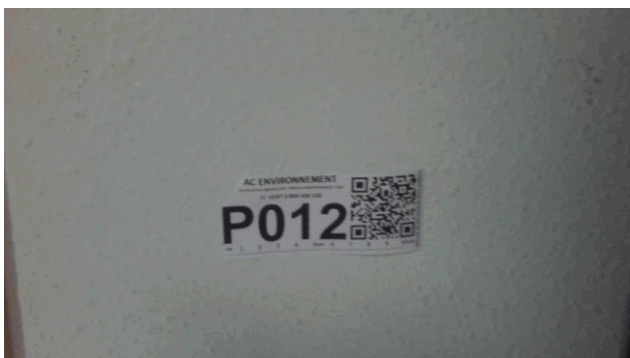
002EW244491 n°12 - 1 (P12) - RDC - Vol 4 (Vestiaire)

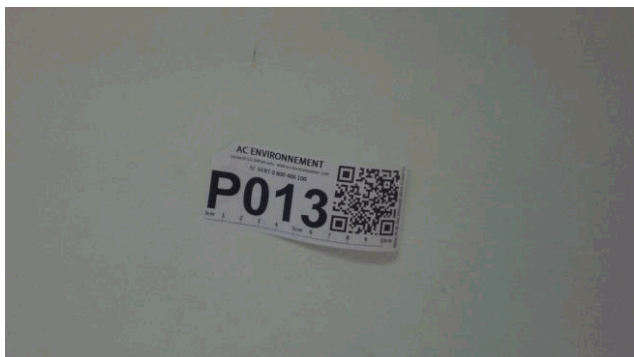
002EW244491 n°13 - 1 (P13) - RDC - Vol 4 (Vestiaire)

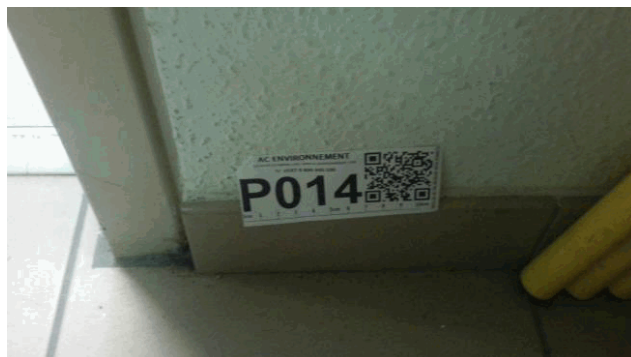
002EW244491 n°14 - 1 (P14) - RDC - Vol 4 (Vestiaire)

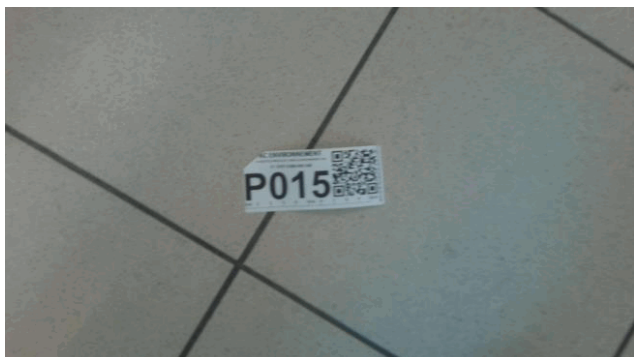
002EW244491 n°15 - 1 (P15) - RDC - Vol 3
(Dégagement 1)

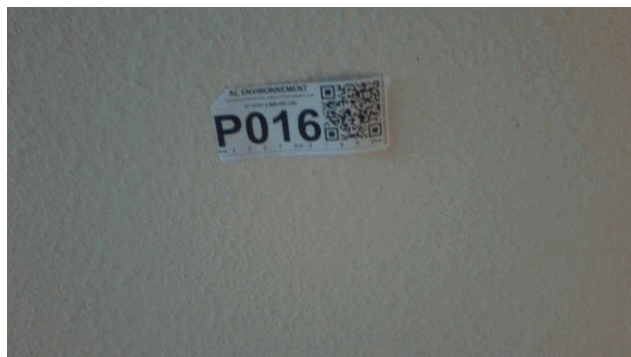
002EW244491 n°16 - 1 (P16)	RDC - Vol 5 (Douche)	Prélèvement négatif
002EW244491 n°17 - 1 (P17)	RDC - Vol 5 (Douche)	Prélèvement négatif

002EW244491 n°16 - 1 (P16) - RDC - Vol 5 (Douche)

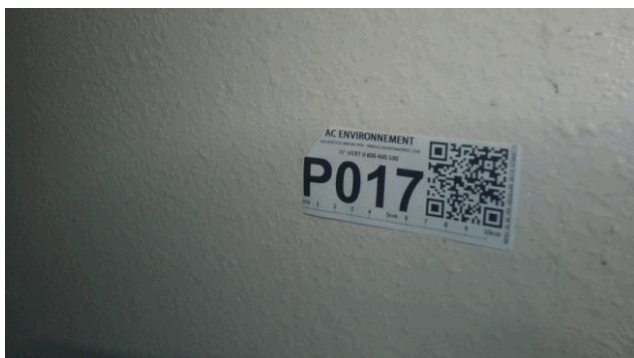
002EW244491 n°17 - 1 (P17) - RDC - Vol 5 (Douche)

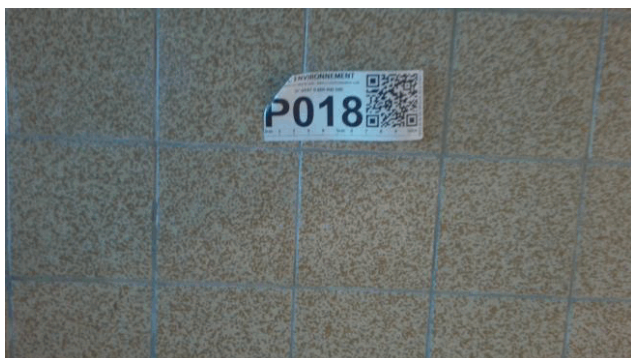
002EW244491 n°18 - 1 (P18)	RDC - Vol 5 (Douche)	Prélevement négatif
002EW244491 n°19 - 1 (P19)	RDC - Vol 5 (Douche)	Prélevement négatif
002EW244491 n°20 - 1 (P20)	RDC - Vol 5 (Douche)	Prélevement négatif
002EW244491 n°21 - 1 (P21)	RDC - Vol 6 (Sanitaires 1)	Prélevement négatif
002EW244491 n°22 - 1 (P22)	RDC - Vol 6 (Sanitaires 1)	Prélevement négatif
002EW244491 n°23 - 1 (P23)	RDC - Vol 6 (Sanitaires 1)	Prélevement négatif
002EW244491 n°24 - 1 (P24)	RDC - Vol 6 (Sanitaires 1)	Prélevement négatif

002EW244491 n°18 - 1 (P18) - RDC - Vol 5 (Douche)

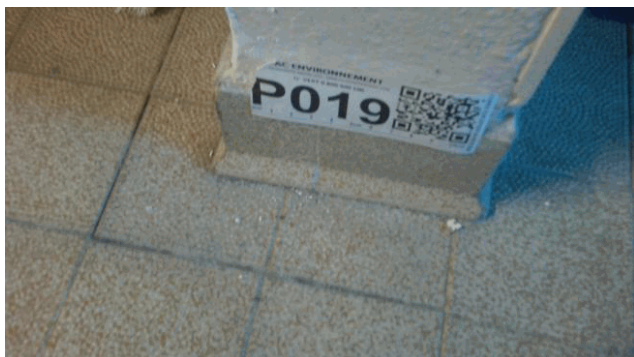
002EW244491 n°19 - 1 (P19) - RDC - Vol 5 (Douche)

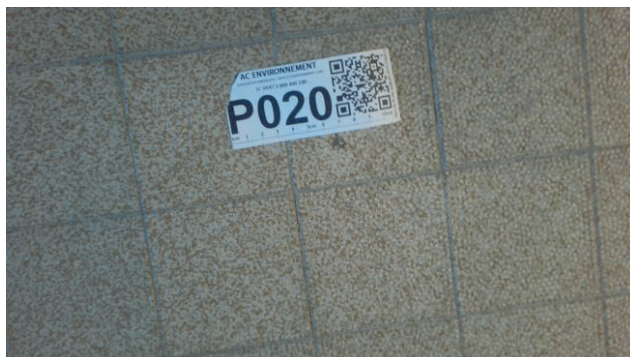
002EW244491 n°20 - 1 (P20) - RDC - Vol 5 (Douche)

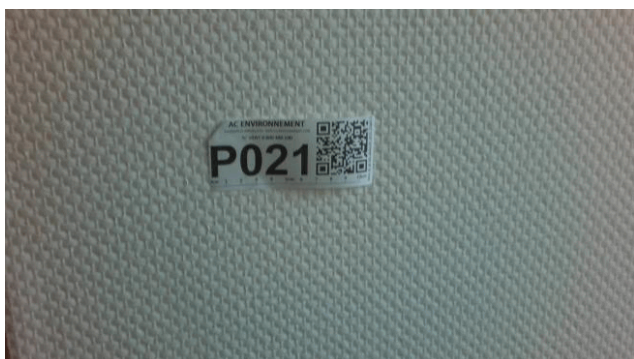
002EW244491 n°21 - 1 (P21) - RDC - Vol 6 (Sanitaires
1)

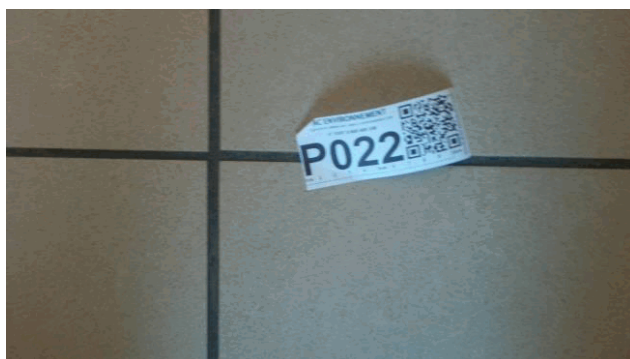
002EW244491 n°22 - 1 (P22) - RDC - Vol 6 (Sanitaires
1)

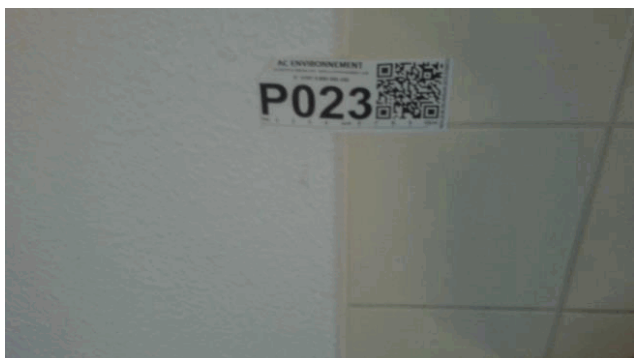
002EW244491 n°23 - 1 (P23) - RDC - Vol 6 (Sanitaires
1)

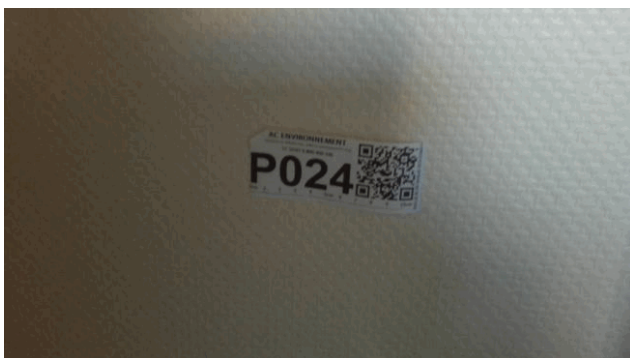
002EW244491 n°24 - 1 (P24) - RDC - Vol 6 (Sanitaires
1)

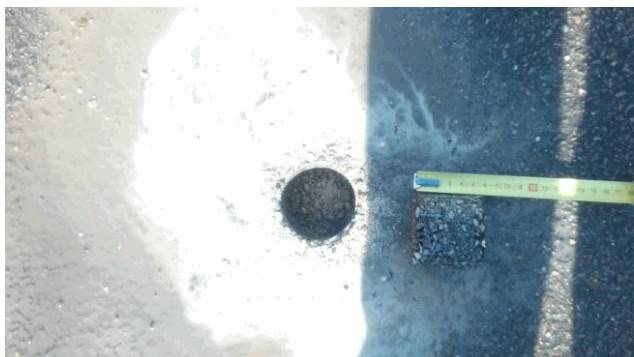
Photos représentant des matériaux et produits contenant de l'amiante

Référence	Localisation	Action
002EW244491 n°1 - 1 (P1)	Parking - Vol 34 (Extérieur 6)	Prélevement
