## Rapport de mission de repérage des matériaux et produits contenant de l'amiante dans les immeubles bâtis avant démolition (Listes C de l'annexe 13-9 du Code de la Santé publique)

Numéro de dossier : 120224/IDDIAGS/0139  
Date du repérage : 19/02/2024

Adresse	Rue : ..... <b>BATIMENT C</b> <b>1ère AVENUE</b> Bât., escalier, niveau, appartement n°, lot n°: <b>Ce bien ne fait pas partie d'une copropriété</b> Code postal, ville : . <b>59118 WAMBRECHIES (France)</b> <b>Références cadastrales 636 à 895</b>
Périmètre de repérage :	..... <b>Ensemble du bâtiment</b>
Type de logement :	..... <b>Immeuble complet 2 niveaux</b>
Fonction principale du bâtiment :	..... <b>Industrie</b>
Date de construction :	..... <b>&lt; 1997</b>

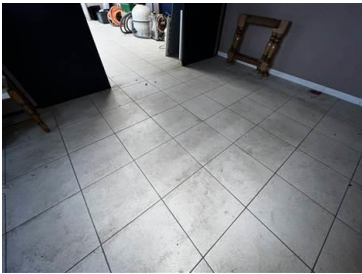
Localisation	Identifiant + Description	Photo
Rez de chaussée - Hall d'entrée; Rez de chaussée - Plateau; Rez de chaussée - Dégagement; Rez de chaussée - Dégagement 1; Rez de chaussée - Dégagement 2; Rez de chaussée - Bureau 1; Rez de chaussée - Bureau 2; Rez de chaussée - Sanitaire 1; Rez de chaussée - Wc 1	<p><u>Identifiant:</u> ZPSO-001-P001; P002</p> <p><u>Description:</u> Colle de carrelage</p> <p><u>Liste selon annexe.13-9 du CSP:</u> C</p>

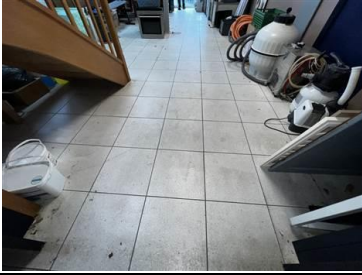
<p><u>Identifiant:</u> ZPSO-002-P003; P004</p> <p><u>Description:</u> Ragréage</p> <p><u>Liste selon annexe.13-9 du CSP:</u> C</p>

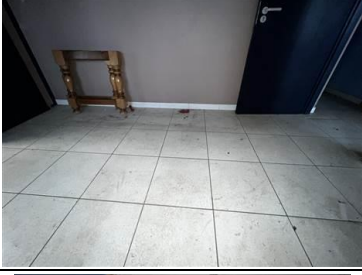
<p><u>Identifiant:</u> ZPSO-003-P005; P006</p> <p><u>Description:</u> Colle de Plinthes</p> <p><u>Liste selon annexe.13-9 du CSP:</u> C</p>

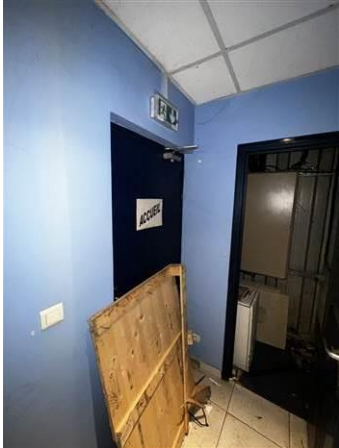
Rez de chaussée - Hall d'entrée; Rez de chaussée - Local; Rez de chaussée - Local 1; Rez de chaussée - Local 2; Rez de chaussée - Plateau; Rez de chaussée - Dégagement; Rez de chaussée - Dégagement 1; Rez de chaussée - Dégagement 2; Rez de chaussée - Bureau 1; Rez de chaussée - Bureau 2; Rez de chaussée - Bureau 3; 1er étage - Palier; 1er étage - Plateau; 1er étage - Dégagement 3; 1er étage - Dégagement 4; 1er étage - Dégagement 5; 1er étage - Bureau 4; 1er étage - Bureau 5; 1er étage - Technique; 1er étage - Salle détente	<p><u>Identifiant:</u> ZPSO-004-P007; P008</p> <p><u>Description:</u> Enduit mur plâtre</p> <p><u>Liste selon annexe.13-9 du CSP:</u> C</p>

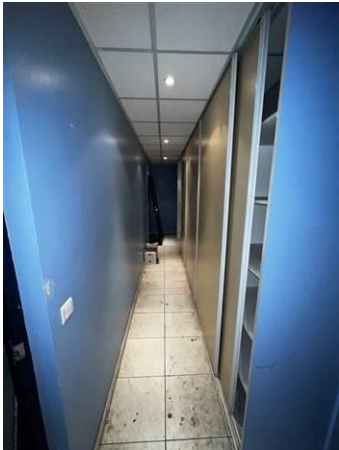
Localisation	Identifiant + Description	Photo
Rez de chaussée - Hall d'entrée; Rez de chaussée - Local; Rez de chaussée - Local 1; Rez de chaussée - Local 2; Rez de chaussée - Plateau; Rez de chaussée - Dégagement; Rez de chaussée - Dégagement 1; Rez de chaussée - Dégagement 2; Rez de chaussée - Bureau 1; Rez de chaussée - Bureau 2; Rez de chaussée - Bureau 3; Rez de chaussée - Sas; 1er étage - Palier; 1er étage - Plateau; 1er étage - Dégagement 3; 1er étage - Dégagement 4; 1er étage - Dégagement 5; 1er étage - Bureau 4; 1er étage - Bureau 5; 1er étage - Technique; 1er étage - Salle détente	<p><u>Identifiant:</u> ZPSO-005-P009; P010</p> <p><u>Description:</u> Enduit + calicot</p> <p><u>Liste selon annexe.13-9 du CSP:</u> C</p>

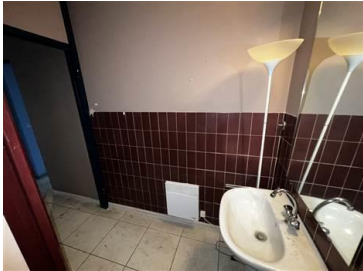
Rez de chaussée - Sanitaire 1; Rez de chaussée - Wc 1	<p><u>Identifiant:</u> ZPSO-006-P011; P012</p> <p><u>Description:</u> Colle de faïence</p> <p><u>Liste selon annexe.13-9 du CSP:</u> C</p>

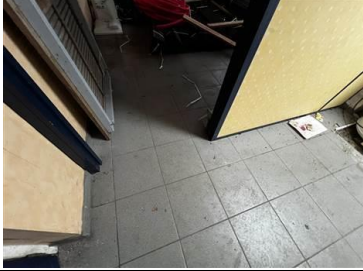
Rez de chaussée - Local; Rez de chaussée - Bureau 3; Rez de chaussée - Sanitaire 2; Rez de chaussée - Wc 2; Rez de chaussée - Sas; Rez de chaussée - Douche	<p><u>Identifiant:</u> ZPSO-007-P013; P014</p> <p><u>Description:</u> Colle de carrelage</p> <p><u>Liste selon annexe.13-9 du CSP:</u> C</p>

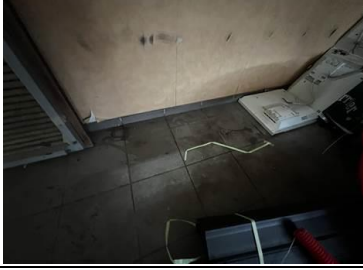
<p><u>Identifiant:</u> ZPSO-008-P015; P016</p> <p><u>Description:</u> Colle de plinthes</p> <p><u>Liste selon annexe.13-9 du CSP:</u> C</p>

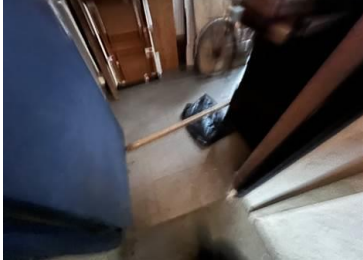
<p><u>Identifiant:</u> ZPSO-009-P017; P025</p> <p><u>Description:</u> Ragréage</p> <p><u>Liste selon annexe.13-9 du CSP:</u> C</p>

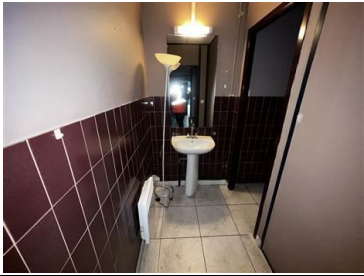
Localisation	Identifiant + Description	Photo
Rez de chaussée - Sanitaire 1; Rez de chaussée - Sanitaire 2; Rez de chaussée - Wc 1; Rez de chaussée - Wc 2; Rez de chaussée - Douche; 1er étage - Sanitaire 3; 1er étage - Wc 3	<u>Identifiant:</u> ZPSO-010-P018; P019 <u>Description:</u> Enduit mur plâtre <u>Liste selon annexe.13-9 du CSP:</u> C

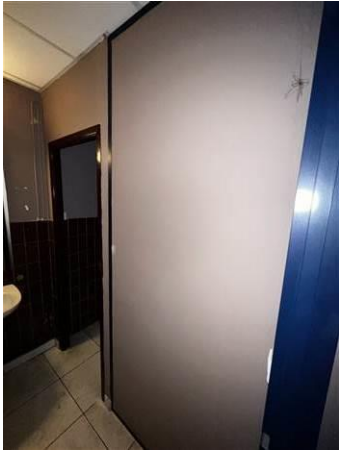
<u>Identifiant:</u> ZPSO-011-P020; P021 <u>Description:</u> Enduit + calicot <u>Liste selon annexe.13-9 du CSP:</u> C

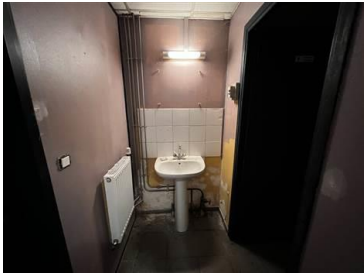
Rez de chaussée - Sanitaire 2	<u>Identifiant:</u> ZPSO-012-P022 <u>Description:</u> Colle de faïence <u>Liste selon annexe.13-9 du CSP:</u> C

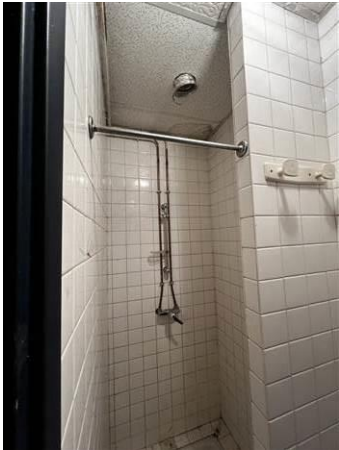
Rez de chaussée - Douche	<u>Identifiant:</u> ZPSO-013-P023; P024 <u>Description:</u> Colle de faïence <u>Liste selon annexe.13-9 du CSP:</u> C

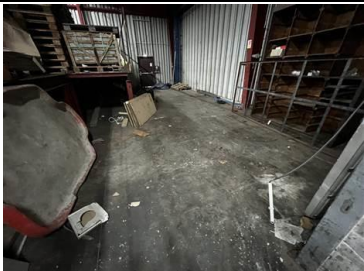
Rez de chaussée - Hall	<u>Identifiant:</u> ZPSO-014-P026; P027 <u>Description:</u> Dalle béton <u>Liste selon annexe.13-9 du CSP:</u> C

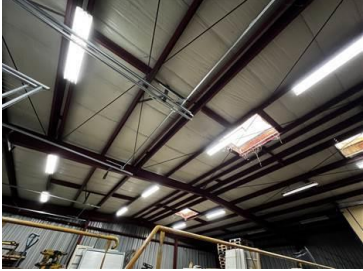
Rez de chaussée - Hall	<p><u>Identifiant:</u> ZPSO-017-P032</p> <p><u>Description:</u> Isolant</p> <p><u>Liste selon annexe.13-9 du CSP:</u> C</p>

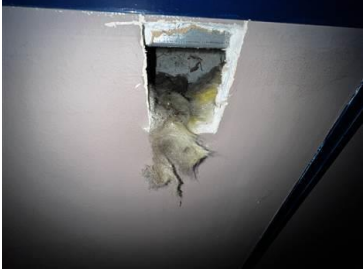
Rez de chaussée - Hall; Rez de chaussée - Hall d'entrée; Rez de chaussée - Local; Rez de chaussée - Local 1; Rez de chaussée - Local 2; Rez de chaussée - Plateau; Rez de chaussée - Dégagement; Rez de chaussée - Dégagement 1; Rez de chaussée - Dégagement 2; Rez de chaussée - Bureau 1; Rez de chaussée - Bureau 2; Rez de chaussée - Bureau 3; Rez de chaussée - Sanitaire 1; Rez de chaussée - Sanitaire 2; Rez de chaussée - Wc 1; Rez de chaussée - Wc 2	<p><u>Identifiant:</u> ZPSO-018-P033</p> <p><u>Description:</u> Isolant intérieur</p> <p><u>Liste selon annexe.13-9 du CSP:</u> C</p>

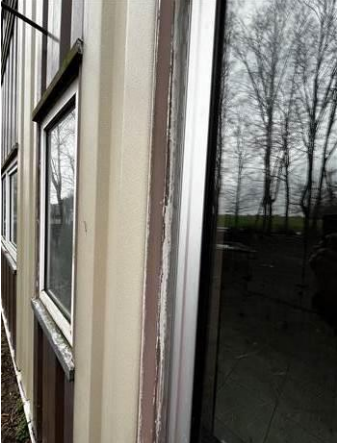
Rez de chaussée - Hall d'entrée; Rez de chaussée - Plateau; Rez de chaussée - Bureau 1; Rez de chaussée - Bureau 2; Rez de chaussée - Bureau 3; Rez de chaussée - Sas; Parties extérieures	<p><u>Identifiant:</u> ZPSO-019-P034</p> <p><u>Description:</u> Joint d'étanchéité entre menuiserie et structure</p> <p><u>Liste selon annexe.13-9 du CSP:</u> C</p>

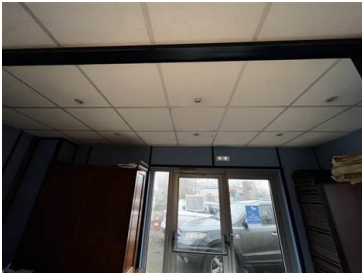
Localisation	Identifiant + Description	Photo
Rez de chaussée - Hall d'entrée; Rez de chaussée - Local; Rez de chaussée - Plateau; Rez de chaussée - Dégagement; Rez de chaussée - Dégagement 1; Rez de chaussée - Dégagement 2; Rez de chaussée - Bureau 1; Rez de chaussée - Bureau 2; Rez de chaussée - Bureau 3; Rez de chaussée - Sanitaire 1; Rez de chaussée - Sanitaire 2; Rez de chaussée - Wc 1; Rez de chaussée - Wc 2; Rez de chaussée - Sas; 1er étage - Plateau; 1er étage - Dégagement 3; 1er étage - Dégagement 4; 1er étage - Dégagement 5; 1er étage - Bureau 4; 1er étage - Bureau 5; 1er étage - Sanitaire 3; 1er étage - Wc 3; 1er étage - Technique; 1er étage - Salle détente	<p><b>Identifiant:</b> ZPSO-020 <b>Description:</b> Panneaux et plaques <b>Liste selon annexe.13-9 du CSP:</b> C <b>Justificatif:</b> Sur anciennes analyses</p>

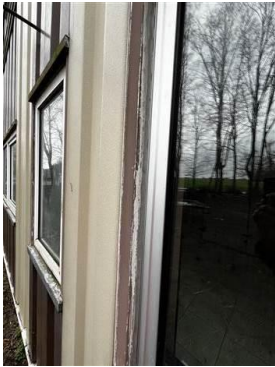
Zone	Identifiant + Description	Conclusion (justification)	Photo
ZPSO-019	<p><b>Localisation :</b> Rez de chaussée - Hall d'entrée; Rez de chaussée - Plateau; Rez de chaussée - Bureau 1; Rez de chaussée - Bureau 2; Rez de chaussée - Bureau 3; Rez de chaussée - Sas; Parties extérieures</p> <p><b>Echantillons :</b> P034</p> <p><b>Description :</b> Joint d'étanchéité entre menuiserie et structure</p>	<p><b>Absence d'amiante</b> (Après analyse en laboratoire)</p>

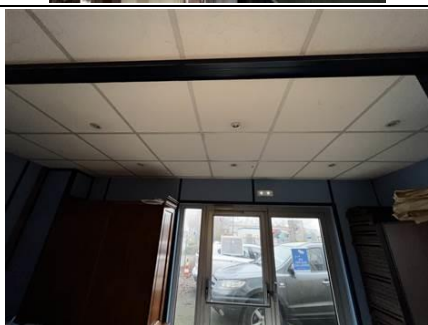
Photo n° PhA020

Description : Panneaux et plaques

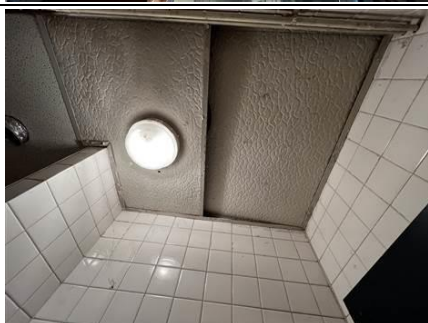
Photo n° PhA021

- des matériaux et produits contenant de l'amiante sur anciennes analyses :  
**Panneaux et plaques (Rez de chaussée - Douche)**

Localisation : Rez de chaussée - Douche
