# RAPPORT DE DIAGNOSTIC

## DIAGNOSTIC STRUCTUREL DALLES BETON ARME ET VOILE BETON

Centre Hospitalier Universitaire  
de Poitiers  
Site de la Miléterie  
86000 POITIERS

**N° DOSSIER :**  
434 190

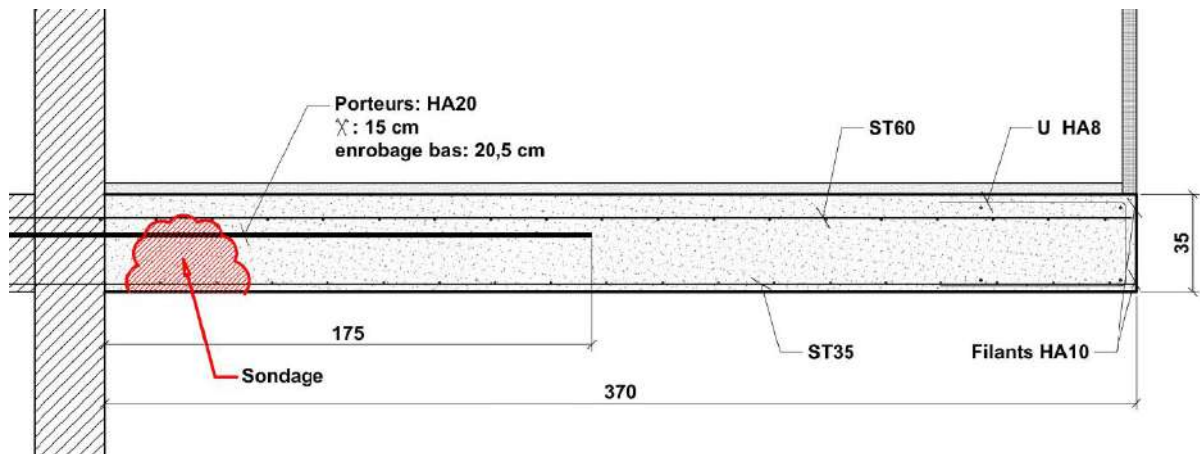
Coupe de la dalle en porte-à-faux

- HA20 espacement 15 cm dont l'enrobage inférieur est d'environ 20 cm ;
- ST60 en partie supérieure de la dalle au-dessus des HA20.

**Nota :** Le positionnement des aciers porteurs est anormalement bas pour des dalles en porte-à-faux. L'enrobage supérieur est de 14,5cm ; la fibre neutre étant à 17,5cm.

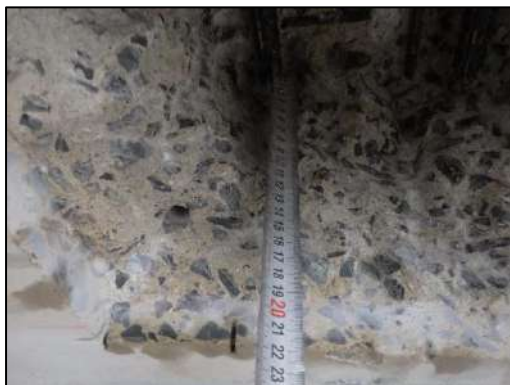
Mesure de l'enrobage (20,5 cm) des aciers porteurs HA20

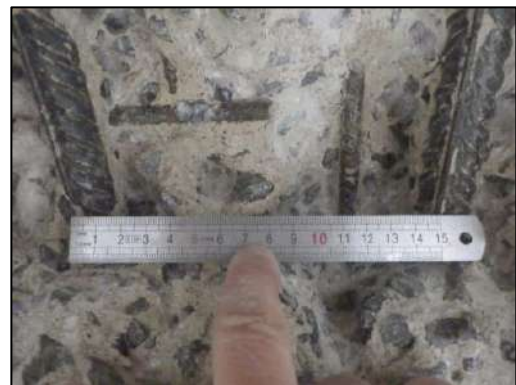
Prise de mesure de l'entraxe entre les aciers porteurs HA20

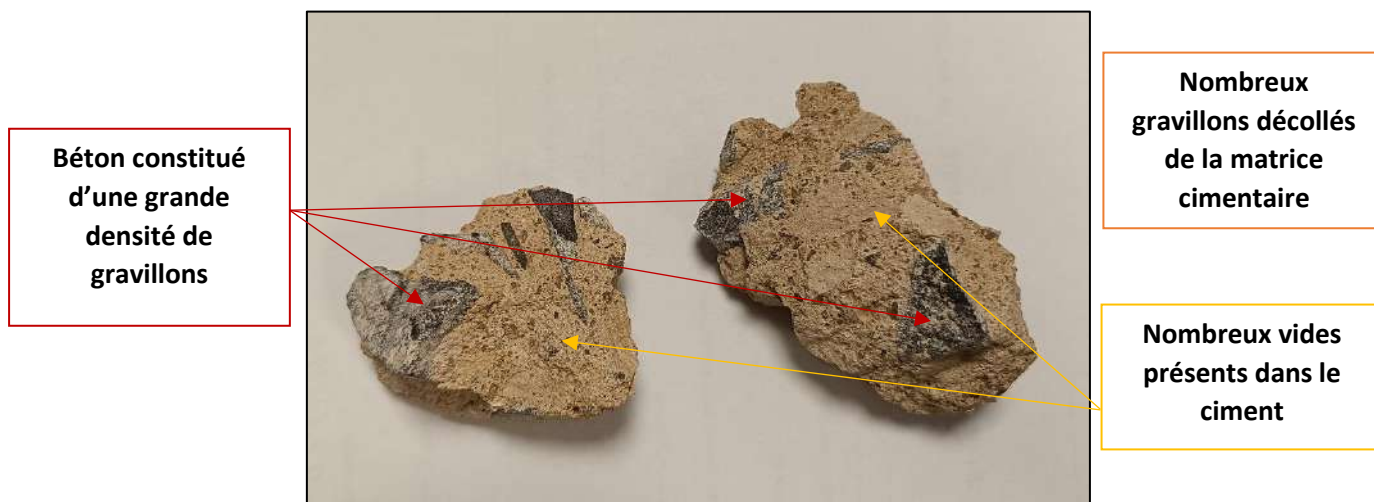
Les moyennes de nos résultats des mesures réalisées au scléromètre sont les suivantes : 25 MPa, 28 MPa et 22,5 MPa. Ces valeurs représentent un béton de faible qualité par rapport à des bétons exigés pour ce type d'ouvrage.

Echantillons de béton prélevé lors du sondage de la dalle en porte-à-faux

**Nota : En raison de la moindre qualité du béton, il sera nécessaire de définir les caractéristiques précise en fonction des principes de renforcement préconisés.**

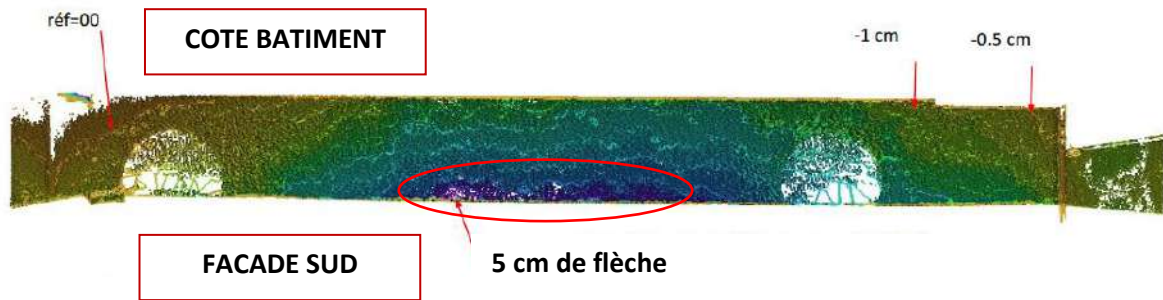
Le scan 3D de la dalle au R+1 permet de démontrer qu'une déformation de la dalle est présente au niveau de la façade Sud.

Les mesures nous indiquent une déformation allant jusqu'à 5cm de fléchissement de la dalle.

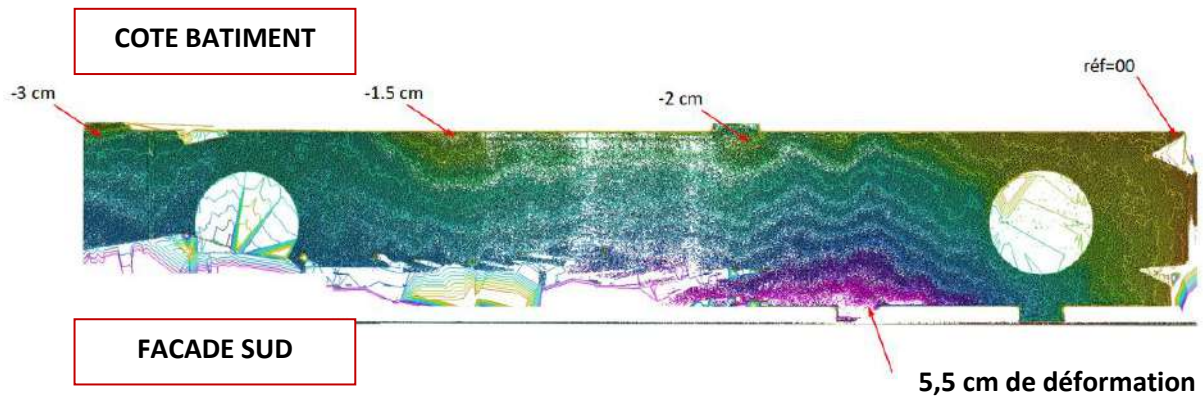
Le scan 3D de la dalle au R+2 permet de démontrer qu'une déformation de la dalle est présente au niveau de la façade Sud.

Les mesures nous indiquent une déformation allant jusqu'à 7cm de fléchissement de la dalle.

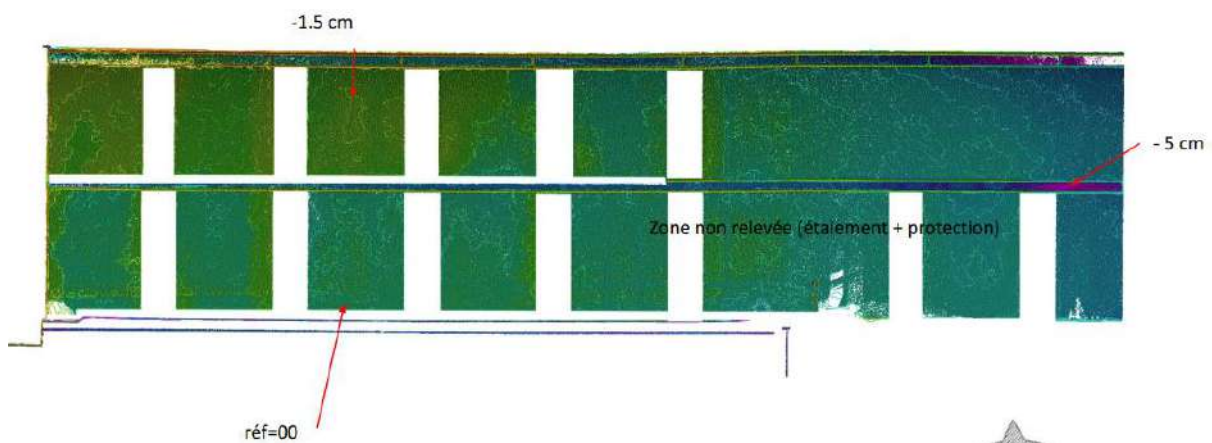
Le scan 3D de la façade permet de démontrer qu'aucun basculement vers l'extérieur n'est présent sur la façade Sud.

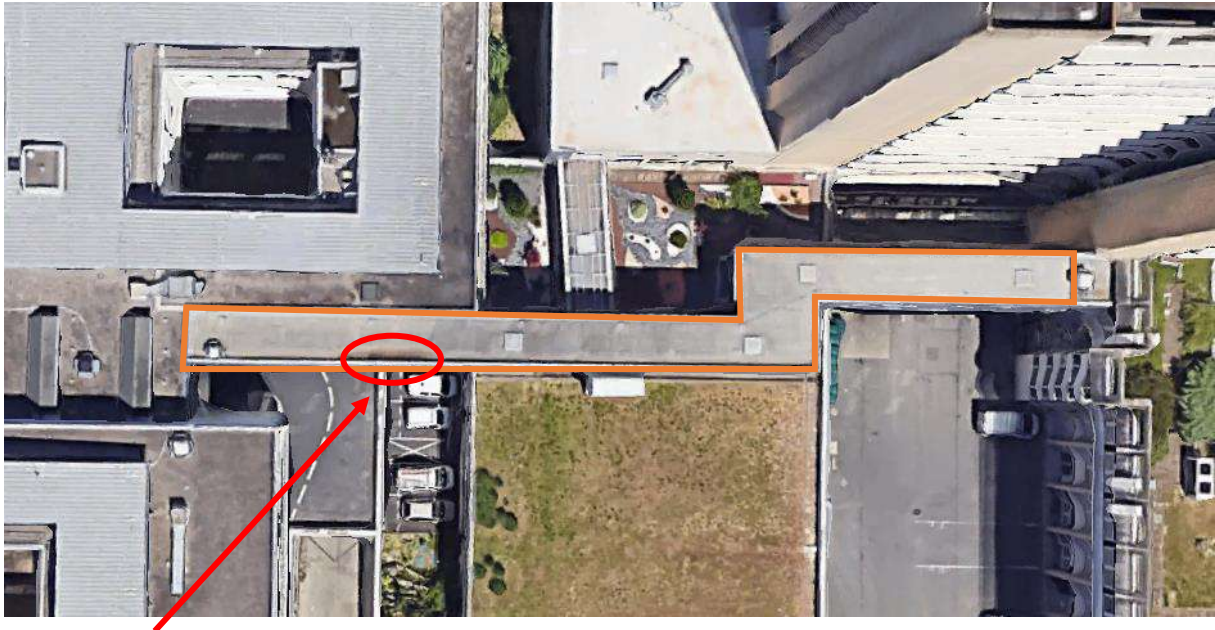
**Flache visible sur  
la couverture  
(rétention d'eau)**

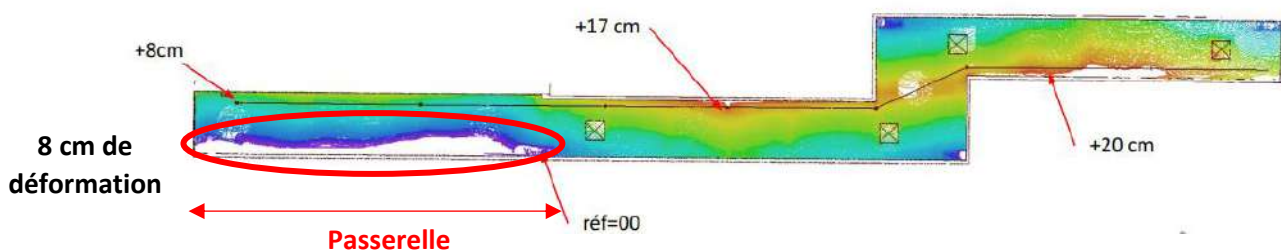
Le scan 3D de la couverture permet de démontrer qu'une déformation de la couverture est présente au niveau de la façade Sud.

Les mesures nous indiquent une déformation allant jusqu'à 17cm sur le bâtiment concerné par le fléchissement de la dalle.

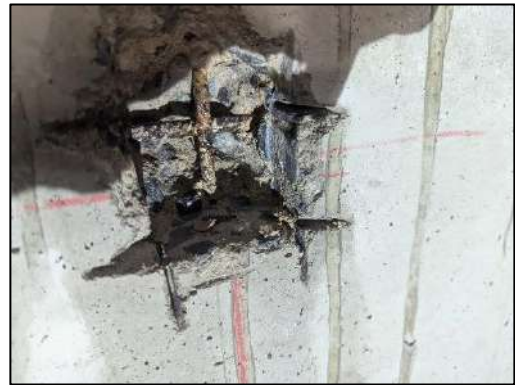
Vue des armatures présentes dans le voile BA

Nous sommes en présence d'un voile béton armé simple avec 2 treillis ST20 présents à l'intérieur.

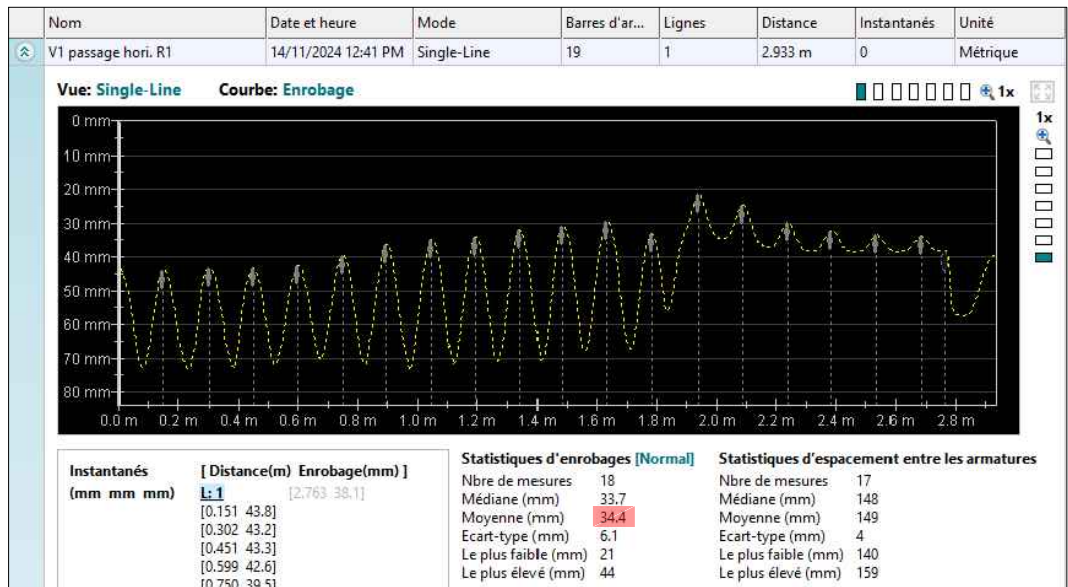
SCAN 1 Passage horizontale

Armature horizontale: HA7 - Enrobage latéral moyen: 34 mm

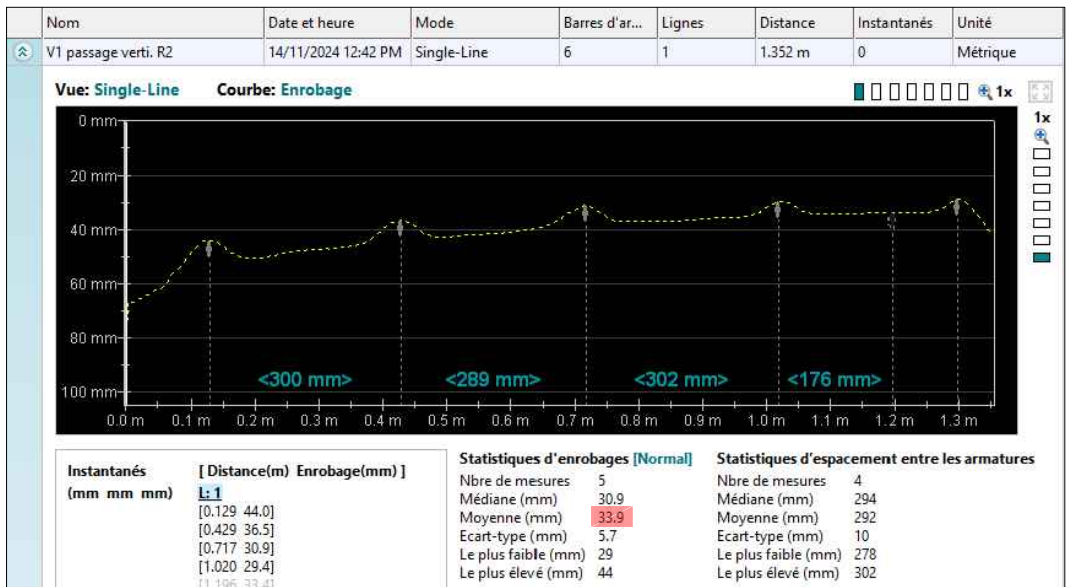
SCAN 2 Passage verticale

Armature verticale: HA6 - Enrobage latéral moyen: 34 mm

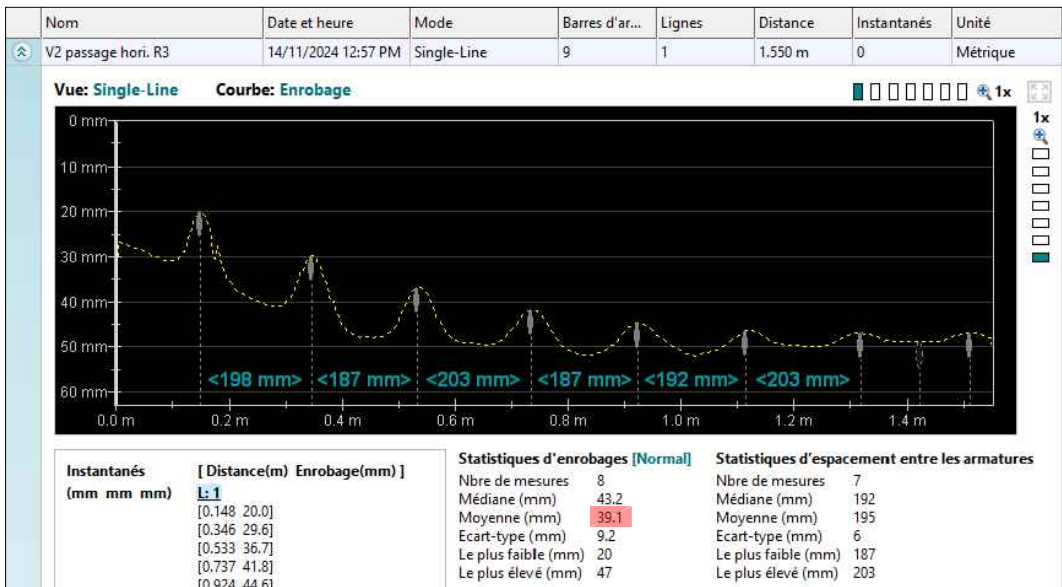
SCAN 3 Passage horizontale

Armature verticale: HA6 - Enrobage latéral moyen: 39 mm

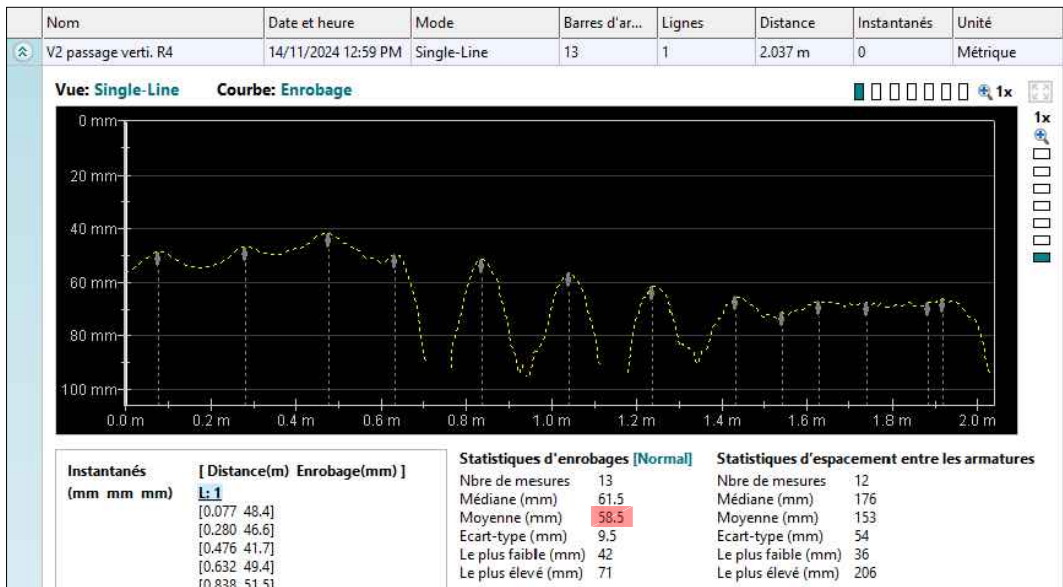
SCAN 4 Passage verticale

Armature horizontale: HA6 - Enrobage latéral moyen: 58 mm

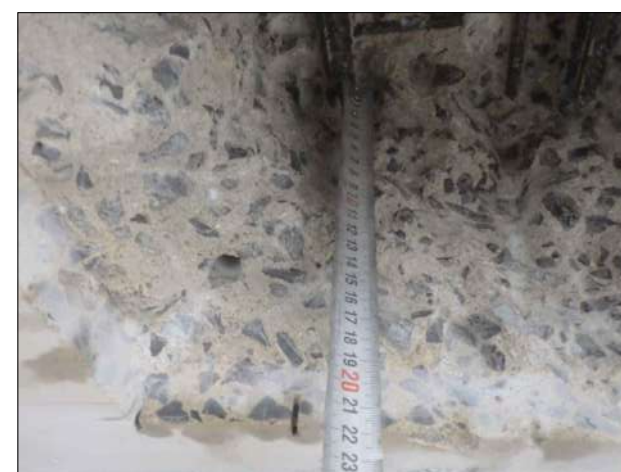
Enrobage bas des aciers porteurs HA20: 20,5 cm

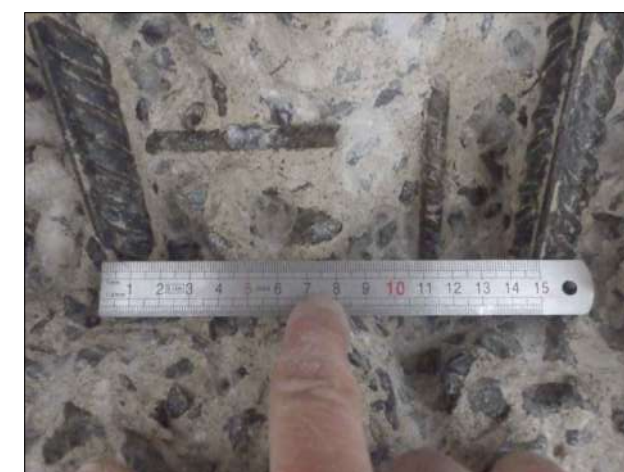
HA20 - Entraxe: 15 cm

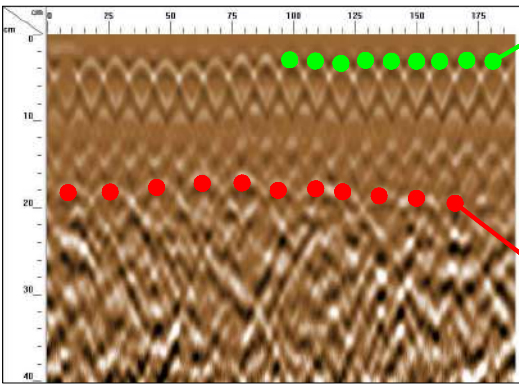
**RADAR 5** Sous-face longitudinal

ST35  
en sous-face

Aciers porteurs: HA20  
Λ: 15 cm  
enrobage bas: 20,5 cm

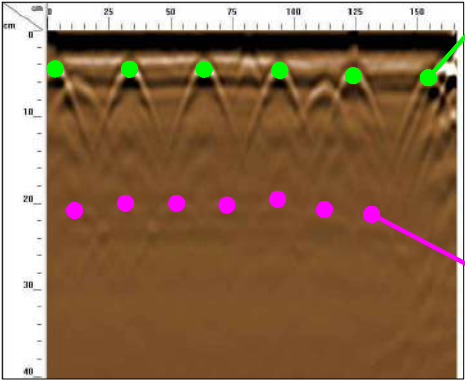
**RADAR 6** Sous-face transversal

ST35  
en sous-face

ST60  
en partie supérieur

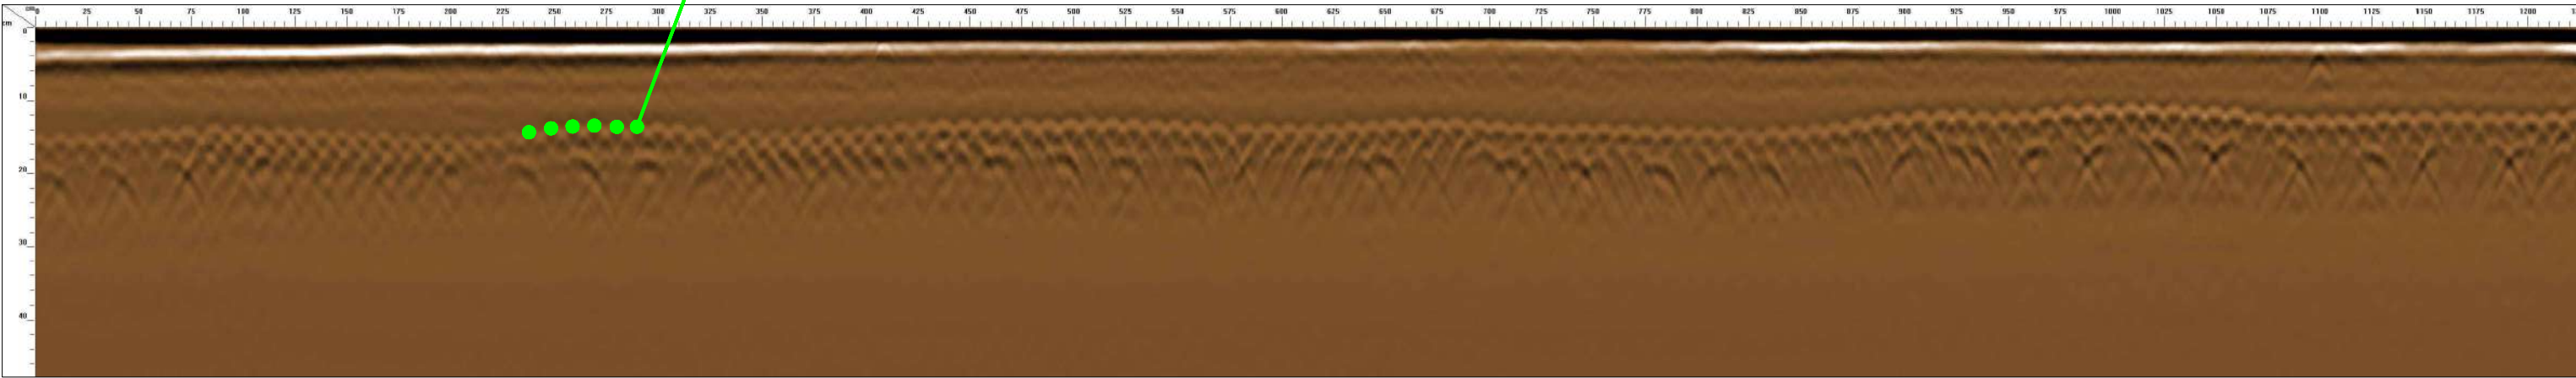
**RADAR 7** Surface longitudinal

ST60 (2005 à 2011)  
HA9 Λ: 10 cm  
HA8 Λ: 20 cm
