Rapport de repérage amiante avant réalisation de travaux dans un immeuble bâti

Rapport N° : 23548953/S1/2/AM-RTV_V1

CD VAL DE REUIL

Description succincte du programme des travaux
Travaux de création d'un local armurerie ELSP

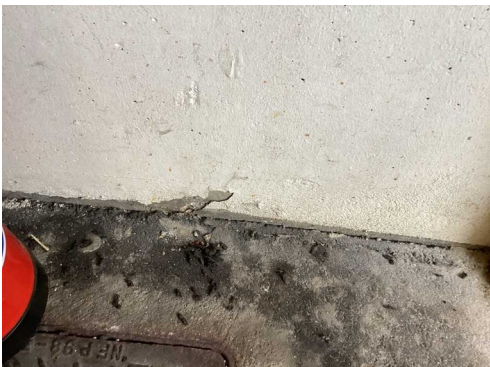
P14	ZPSO 10
Zone 2 -> Rez-de-chaussée -> Sas 01 Réserves cuisines

Revêtements de murs, poteaux, cloisons, gaines, coffres -> Peintures décoratives

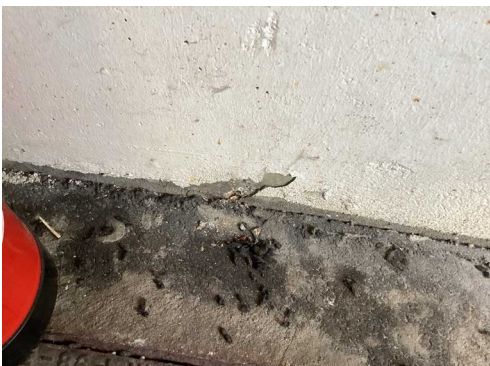
P16	ZPSO 11
Zone 2 -> Rez-de-chaussée -> Sas 01 Réserves cuisines

Murs et cloisons maçonnées "en dur" -> Enduits lissés, projetés ou talochés

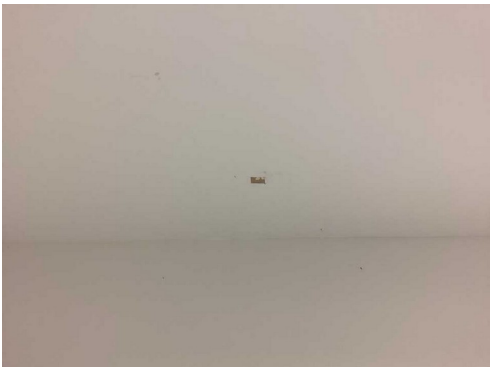
P9	ZPSO 6
Zone 2 -> Rez-de-chaussée -> Poubelles

Zone 2 -> Rez-de-chaussée -> Poubelles	Plafonds	Peintures décoratives	/	Blanc	6	P9* N	/	AN	/	Non

Plafonds -> Peintures décoratives

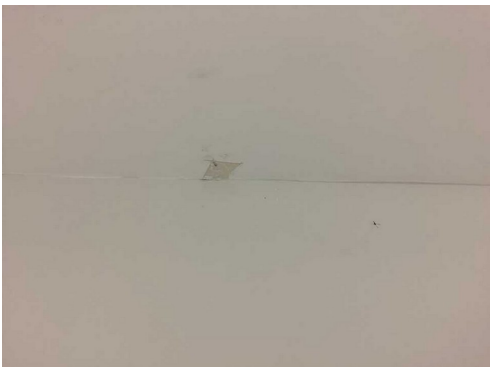
P11	ZPSO 8
Zone 2 -> Rez-de-chaussée -> Poubelles

Plafonds -> Bandes calicot

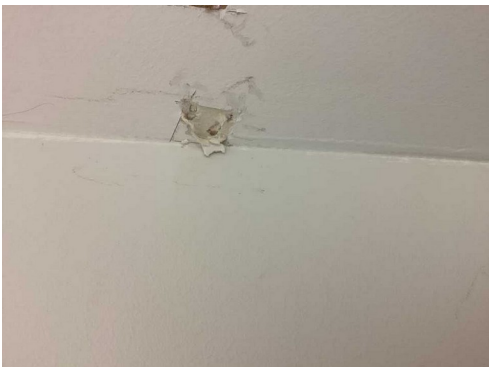
P12	ZPSO 8
Zone 2 -> Rez-de-chaussée -> Poubelles

Plafonds -> Bandes calicot

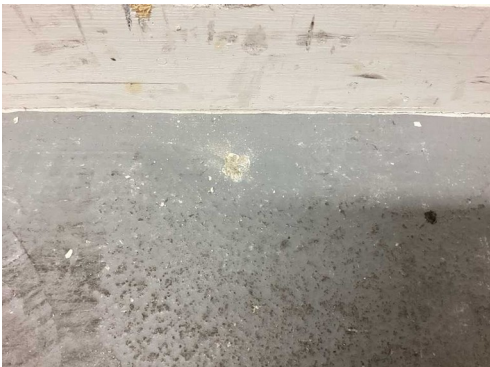
P1	ZPSO 1
Zone 2 -> Rez-de-chaussée -> Poubelles

Revêtements de sol -> Peintures de sol

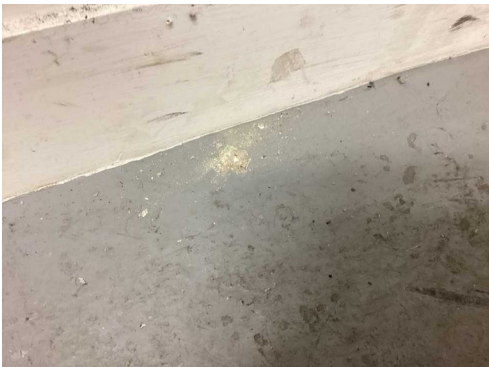
P2	ZPSO 1
Zone 2 -> Rez-de-chaussée -> Poubelles

Revêtements de sol -> Peintures de sol

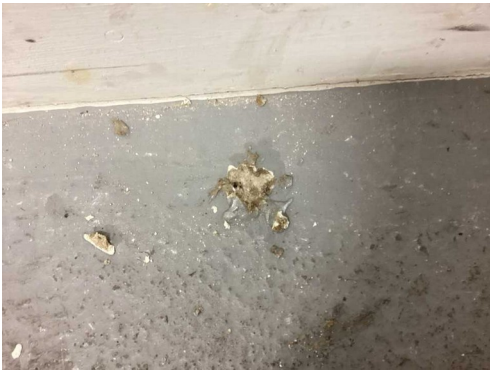
P3	ZPSO 2
Zone 2 -> Rez-de-chaussée -> Poubelles

Revêtements de sol -> Ragréages

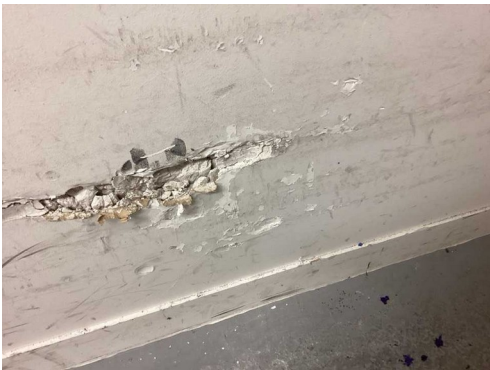
P5	ZPSO 3
Zone 2 -> Rez-de-chaussée -> Poubelles

Revêtements de murs, poteaux, cloisons, gaines, coffres -> Peintures décoratives

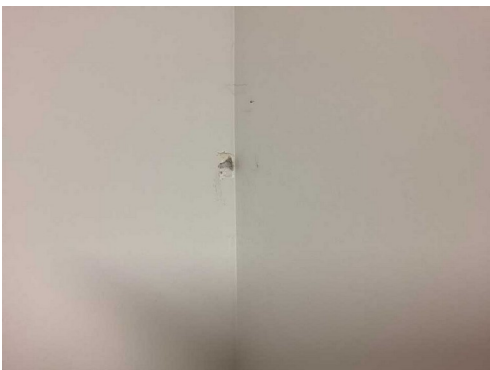
P7	ZPSO 5
Zone 2 -> Rez-de-chaussée -> Poubelles

Cloisons (légères et préfabriquées) -> Bandes calicot

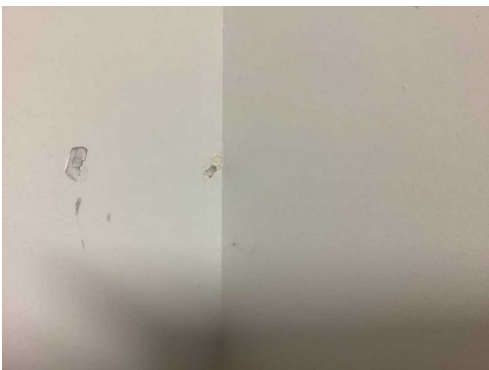
P8	ZPSO 5
Zone 2 -> Rez-de-chaussée -> Poubelles

Cloisons (légères et préfabriquées) -> Bandes calicot

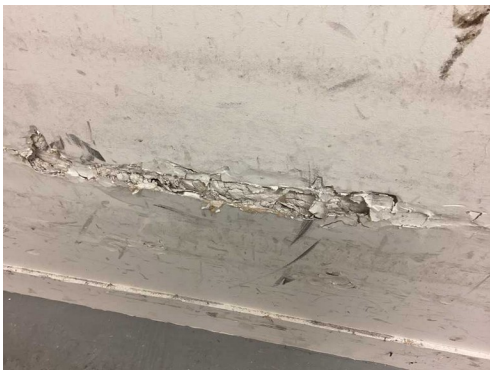
S1	ZPSO 4
Zone 2 -> Rez-de-chaussée -> Poubelles

Cloisons (légères et préfabriquées) -> Panneaux de cloisons (Liste B)
