Cathédrale Notre - Dame de l'Assomption Clermont Ferrand

Note technique
Diagnostics amiante et plomb

Cathédrale Notre-Dame de l'Assomption – Clermont Ferrand - Note technique pour la gestion du risque amiante et plomb

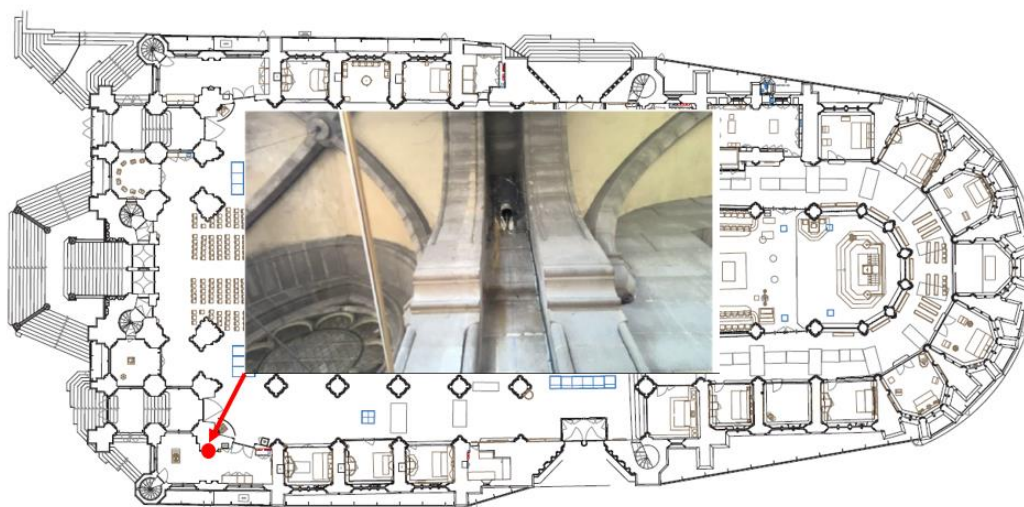
Figure 1 – Localisation conduit amianté au niveau 0

Niveau 0 de la Cathédrale (secteur AG24 de la nomenclature de l'ACMH)

- Conduit en amiante ciment en traversée de plancher haut (entre secteur SA24 et SA26)

Il est toutefois prévu, à la demande de l'ACMH, que l'ensemble des matériaux amiantés soit retiré avant le démarrage de l'opération de réfection de la couverture.

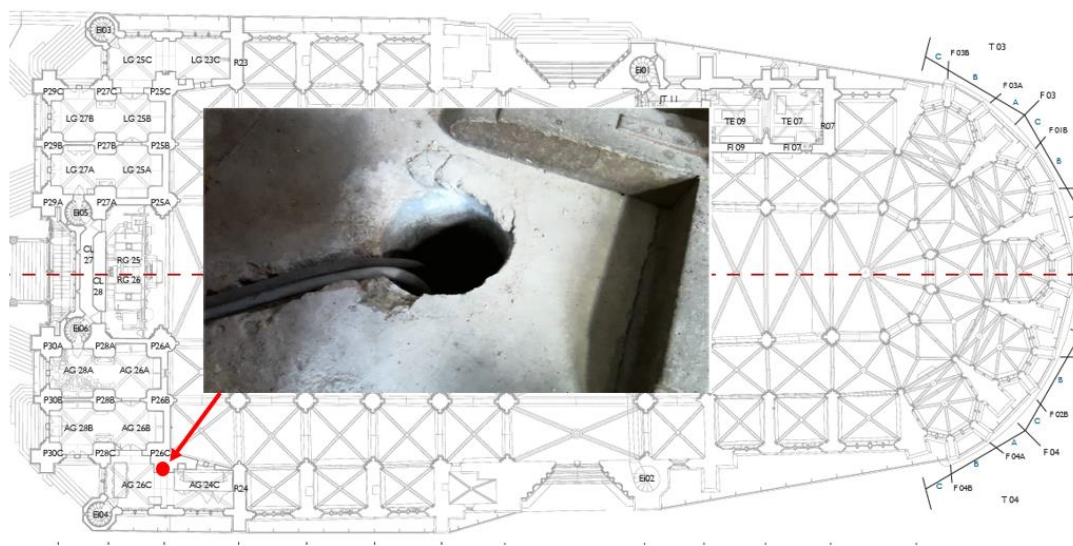
Figure 2 – Localisation conduit amianté n° 1 au niveau 1

- Conduit en amiante ciment en traversée de plancher (entre secteur AG24c et AG26c)

Il s'agit du même élément identifié au niveau 0 de la Cathédrale.

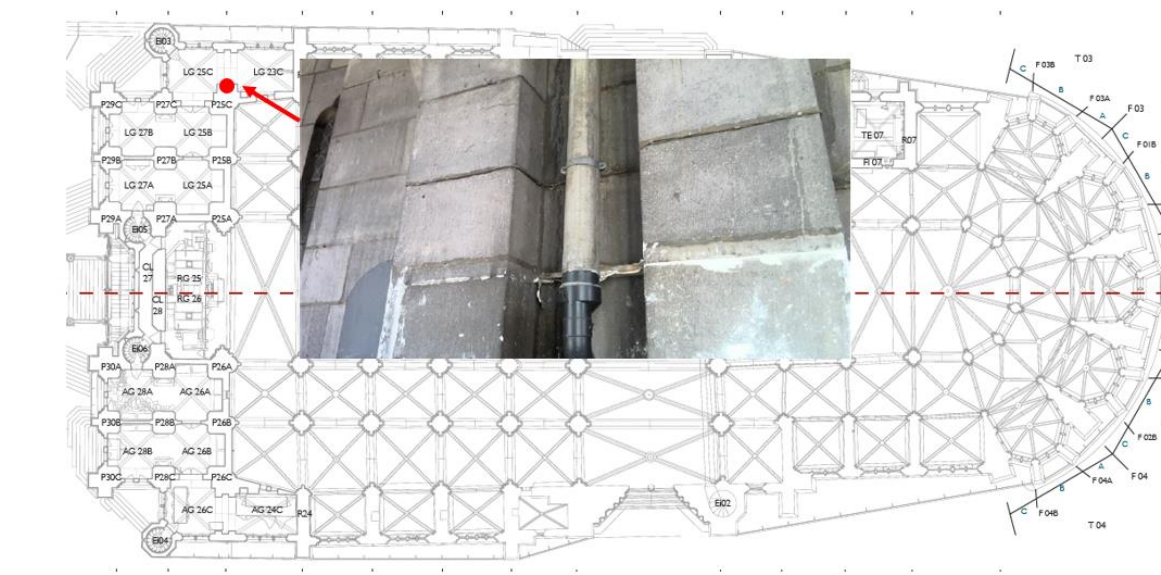
Figure 3 – Localisation conduit amianté n°2 au niveau 1

- Conduit en amiante ciment (entre secteur LG23c et LG25c)

Il est noté que la partie de ce conduit traversant le niveau 0 a été déjà déposée dans une intervention précédente.

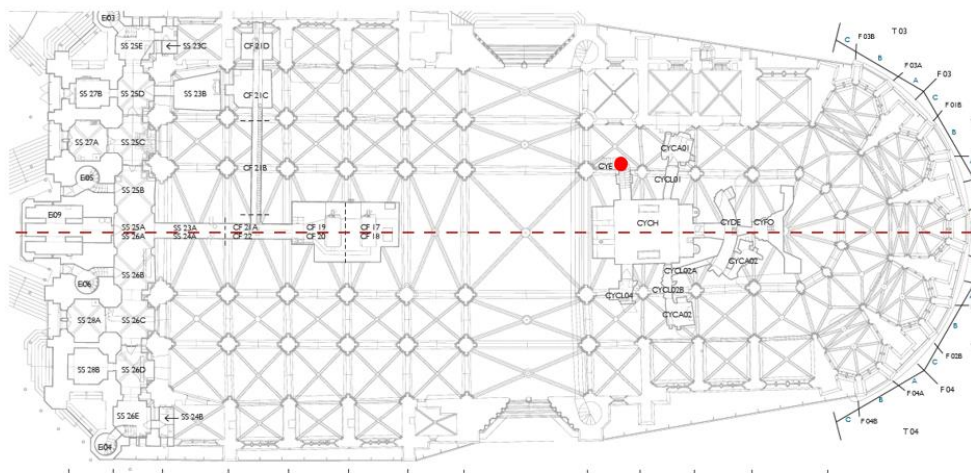
Figure 4– Localisation escalier d'accès à la crypte (éléments plombés détectés)

Crypte (escalier d'accès)

- Garde-corps des escaliers
- Porte d'accès et son bâti (dormant, ouvrant)

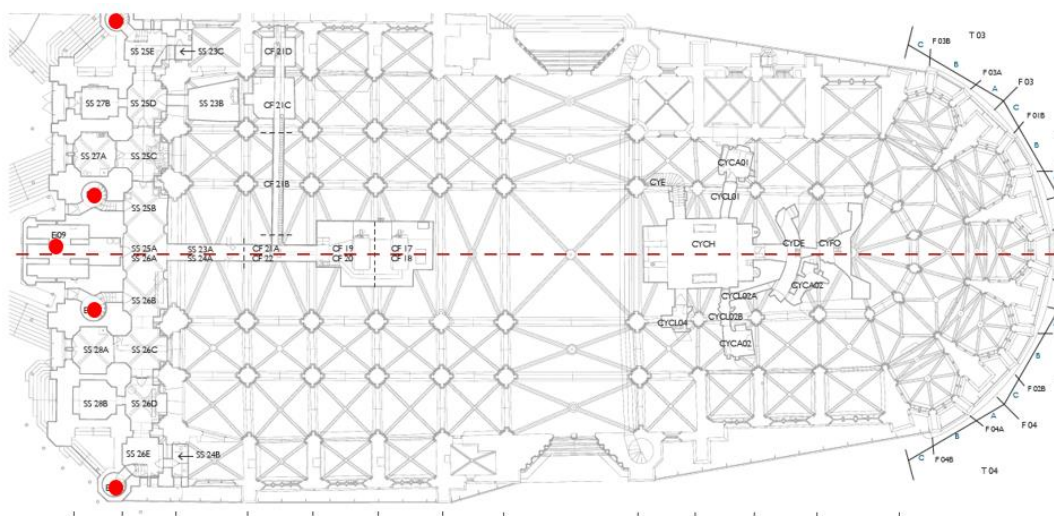
Figure 5– Localisation escaliers du sous-sol présentant revêtement en plomb

Présence de peinture au plomb au niveau de :

- Garde-corps des escaliers Ei03, Ei04, Ei05 et Ei06
- Portes vers l'intérieur et l'extérieur des escaliers Ei05 et Ei06
- Porte intérieure escalier Ei09
