Rapport N° : 421630-22732415/240808/RB ind 0

Aix-en-Provence, le 08 aout 2024

## **AUDIT TECHNIQUE VISUEL DE SOLIDITE**

**STRUCTURES PRINCIPALES  
AILE OUEST DU BATIMENT 026  
CHATEAU DES CHEMINIERES – 4<sup>e</sup> RE  
CASTELNAUDARY (11)**

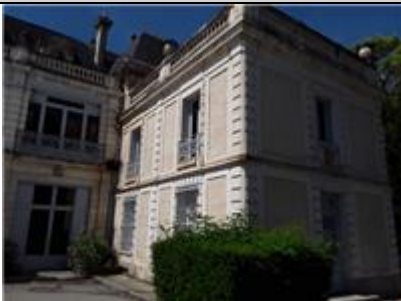
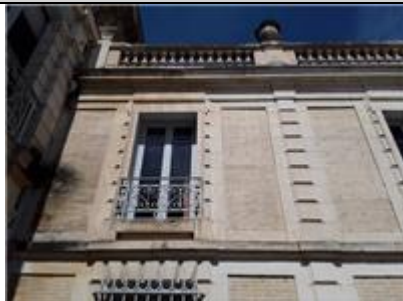
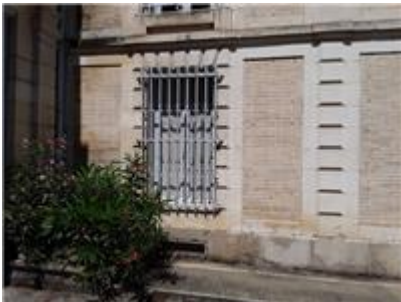
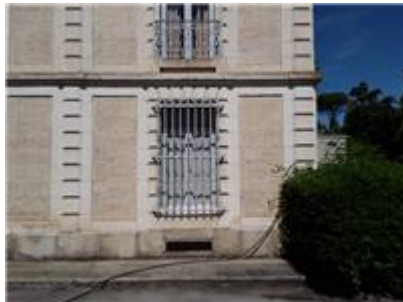
N°	Ouvrage / Localisation	Description / constats visuels	Photos		Propositions d'actions	Criticité 1
Struc12	Façades	Les pierres taillées, les briques en façades et les enduits type crépi présentent globalement un bon état visuel apparent.

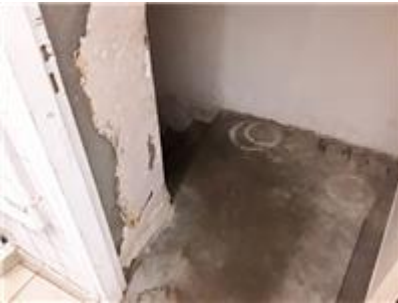
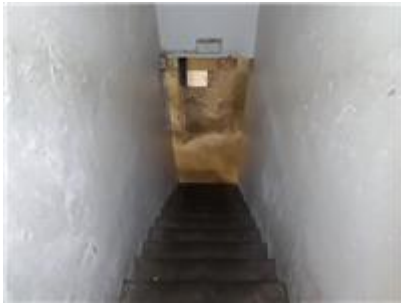
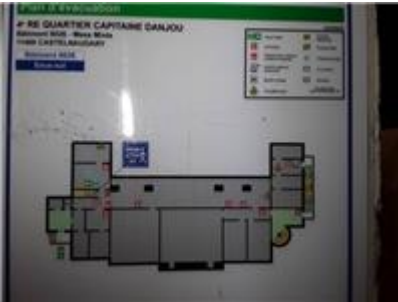
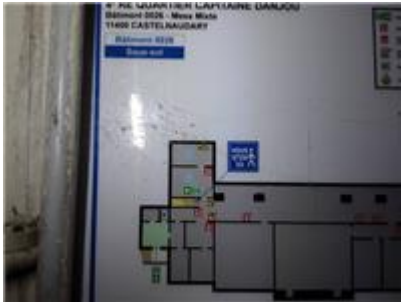
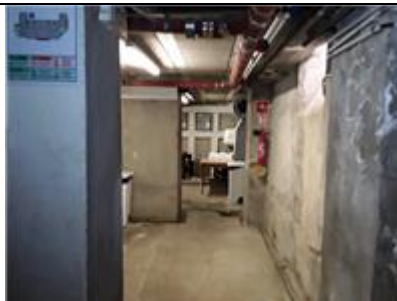
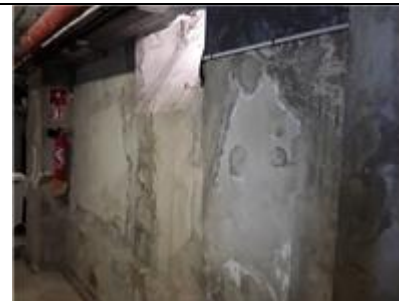
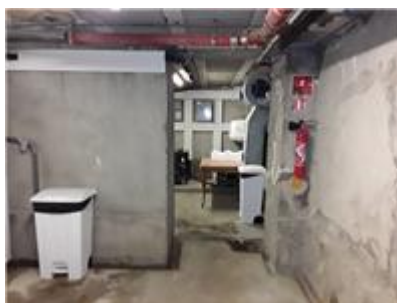
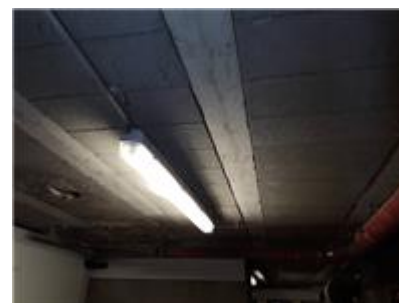
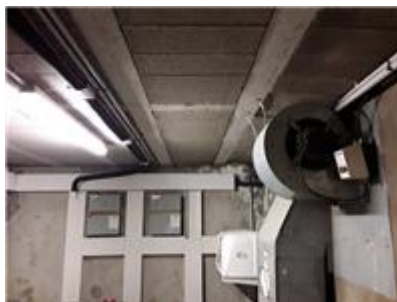
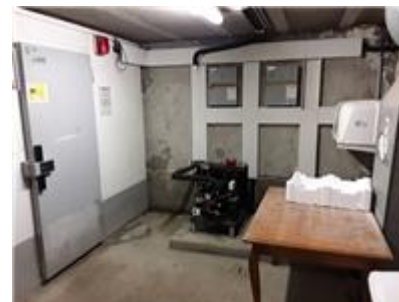
N°	Ouvrage / Localisation	Description / constats visuels	Photos	Propositions d'actions	Criticité 1
Struc2	Niveau SOUS-SOL	<p>Les structures principales ne sont pas visibles du fait des revêtements muraux et de sol carrelé ainsi que des faux-plafonds. Mais nous ne relevons pas de désordres remettant en cause la solidité des structures principales.</p> <p>Le plancher RDC est en poutrelles béton et entrevous agglomérés béton côté NORD de l'escalier, à l'angle SUD-OUEST.</p> <p>Le plancher RDC est en poutrelles métalliques et voutains brique.</p> <p>Ces planchers sont</p>	<div style="display: flex; flex-wrap: wrap;"> <div style="width: 50%; text-align: center;">

partiellement  
visibles du fait du  
flocage et des  
enduits en sous-  
face de planchers.

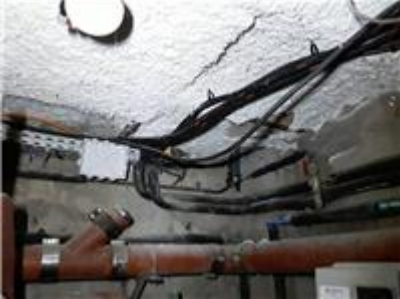
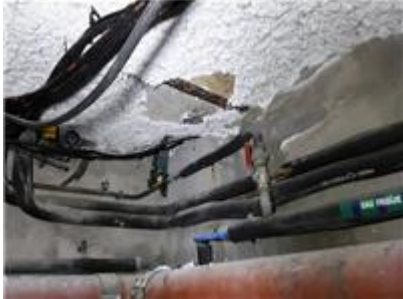
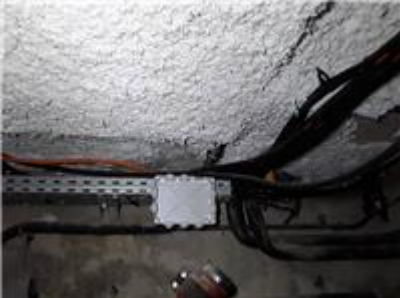
Struc3	Niveau SOUS-SOL vers façade OUEST derrière escalier	Les poutrelles métalliques sont localement très corrodées avec perte de matière au niveau des appuis.	<div style="display: flex; justify-content: space-around;"> <div style="text-align: center;">

Struc_03_3 </div>	<p>Prévoir le décapage mécanique de la rouille et l'application d'un complexe de peinture adapté à l'ambiance atmosphérique.</p> <p>Il y aura lieu de prévoir de reprendre ou de mettre en place un complexe d'étanchéité sous le revêtement de sol de la cuisine en RDC, afin de ne pas corroder les poutres métalliques du plancher RDC.</p>	4
--------	---	---	---	--	---

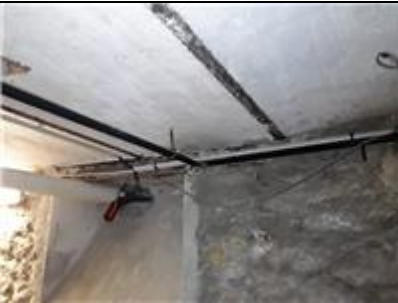
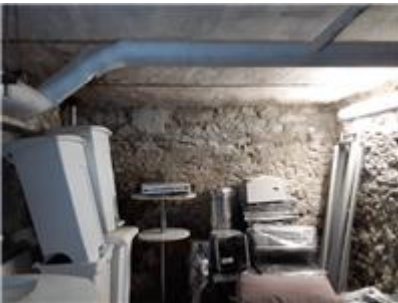
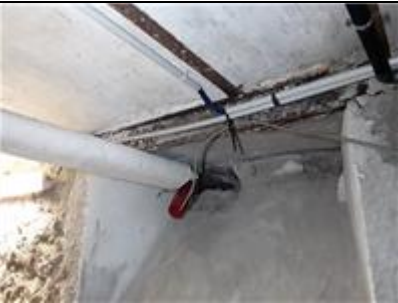
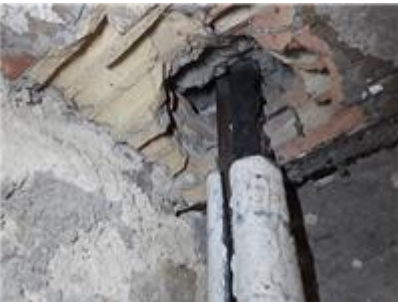
Struc4	Niveau SOUS-SOL sous la pièce 010	<p>Les structures principales ne sont pas visibles du fait des revêtements muraux et de sol carrelé ainsi que des faux-plafonds. Mais nous ne relevons pas désordres remettant en cause la solidité des structures principales.</p> <p>Plancher RDC en poutrelles métalliques et voutains brique. Ces planchers sont partiellement visibles du fait des enduits en sous-face de plancher.</p> <p>Les poutrelles métalliques sont corrodées.</p>

<p>Struc_04_6</p>	<p>Prévoir le décapage mécanique de la rouille et l'application d'un complexe de peinture adapté à l'ambiance atmosphérique.</p> <p>Il y aura lieu de prévoir de reprendre ou de mettre en place un complexe d'étanchéité sous le revêtement de sol de la cuisine en RDC, afin de ne pas corroder les poutres métalliques du plancher RDC.</p>	4

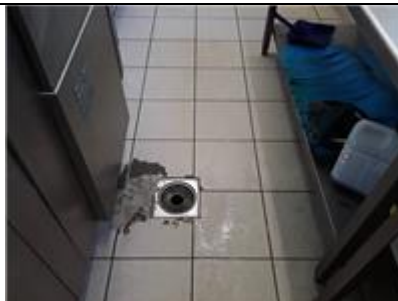
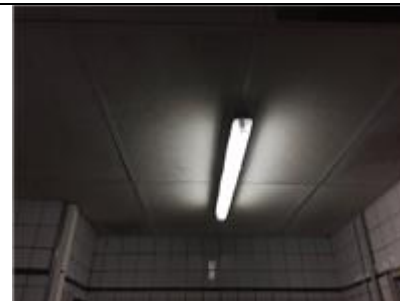
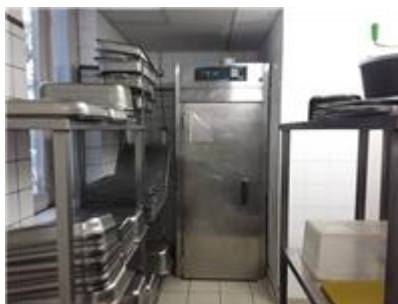
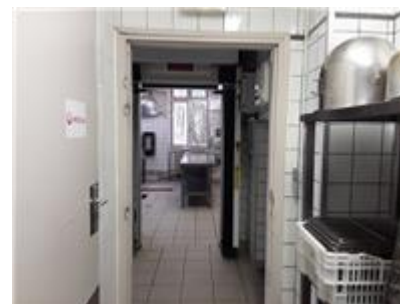
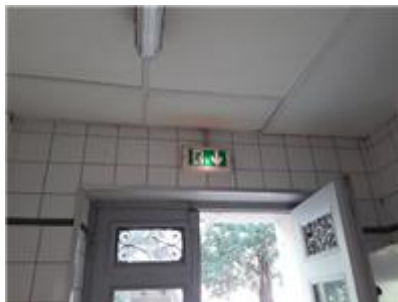
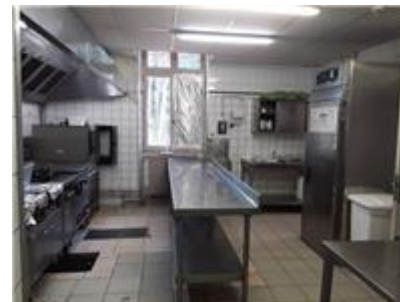
N°	Ouvrage / Localisation	Description / constats visuels	Photos	Propositions d'actions	Criticité 1
Struc1	Niveau RDC	Les structures principales ne sont pas visibles du fait des revêtements muraux et de sol carrelé ainsi que des faux-plafonds. Mais nous ne relevons pas désordres remettant en cause la solidité des structures principales.	  Struc_01_1   Struc_01_2   Struc_01_3   Struc_01_4	/	1

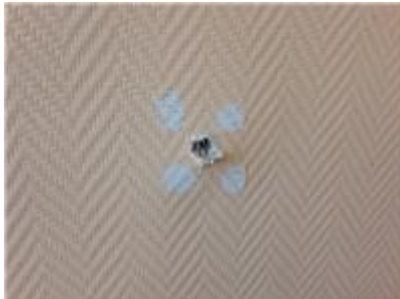
Struc_07_4	/	1

N°	Ouvrage / Localisation	Description / constats visuels	Photos	Propositions d'actions	Criticité 1
Struc7	Niveau R+1 partie centrale	Notre sondage par perçage met en évidence une cloison en maçonnerie agglomérée béton de 10 cm d'épaisseur, visiblement non porteuse.	  Struc_07_1   Struc_07_2   Struc_07_3

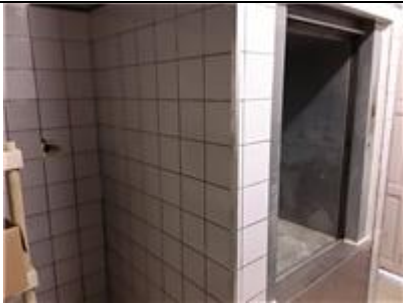
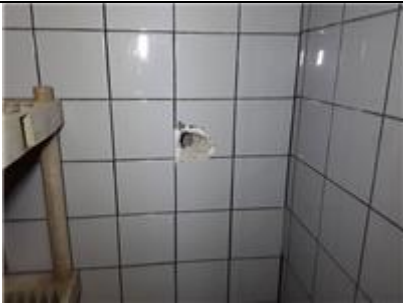
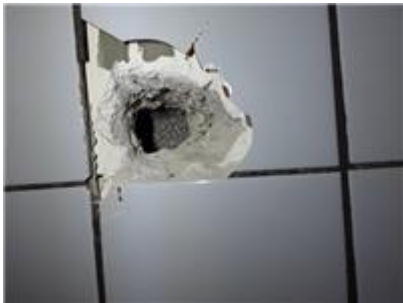
Struc8	R+1 mur entre partie centrale et aile OUEST vers le monte-charge côté SUD	<p>Notre sondage par perçage met en évidence un mur en maçonnerie agglomérée béton de 20 cm d'épaisseur avec un vide et un mur en maçonnerie agglomérée béton de 20 cm d'épaisseur (estimé en perçant), pour une épaisseur totale de 62 cm.</p> <p>Ce sondage semble mettre en évidence une ancienne ouverture qui a été condamnée avec de la maçonnerie agglomérée béton.</p>

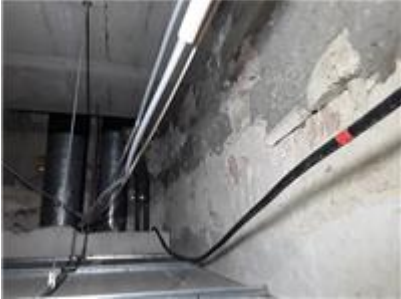
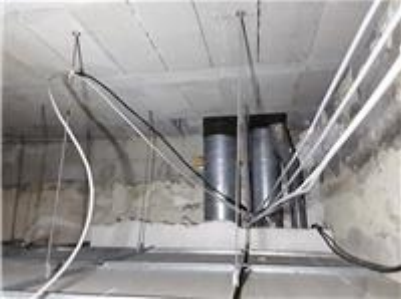
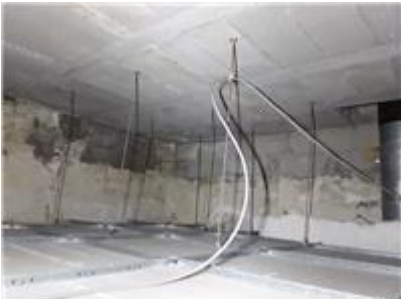
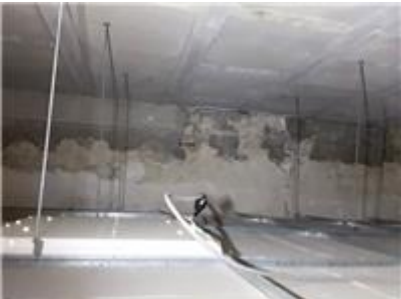
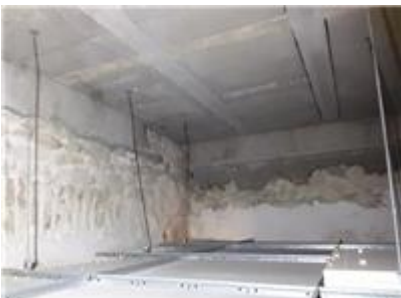
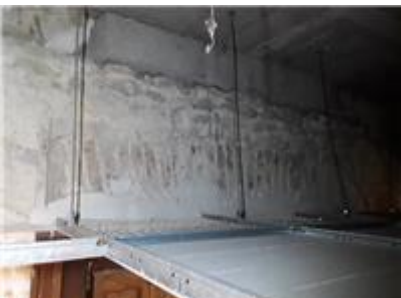
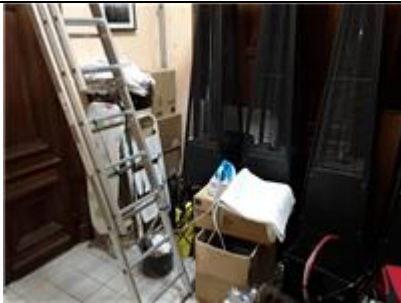
Struc9	Pièces 010-011	<p>Le soulèvement des faux-plafonds met en évidence un plancher R+1 en poutrelles béton et entrevous agglomérés béton. Les poutrelles béton sont parallèles à la façade SUD.</p> <p>Les entrevous mesurent 50 cm entre les poutrelles béton de 12 cm de large.</p> <p>La portée des poutrelles béton est de 2,90 m.</p> <p>Le faux-plafond en dalles amovibles est à 3,73 m du plancher RDC, avec un plénum de 87 cm de haut.</p> <p>La gaine de ventilateur mesure 158 cm x 33 cm, et s'arrête en hauteur sous le faux-plafond (pas de continuité dans le plénum).</p> <p>Le plancher R+1 en poutrelles béton et entrevous agglomérés béton correspondent à un produit industriel, c'est la note de calcul d'origine,</p>	<div style="display: flex; flex-wrap: wrap;"> <div style="width: 50%;">   <p style="text-align: center;">Struc_09_1</p> </div> <div style="width: 50%;">   <p style="text-align: center;">Struc_09_2</p> </div> <div style="width: 50%;">   <p style="text-align: center;">Struc_09_3</p> </div> <div style="width: 50%;">   <p style="text-align: center;">Struc_09_4</p> </div> <div style="width: 50%;">   <p style="text-align: center;">Struc_09_5</p> </div> <div style="width: 50%;">   <p style="text-align: center;">Struc_09_6</p> </div> </div>	/ 1

<p>nous ne pouvons pas déterminer la capacité portante de ce plancher.</p>

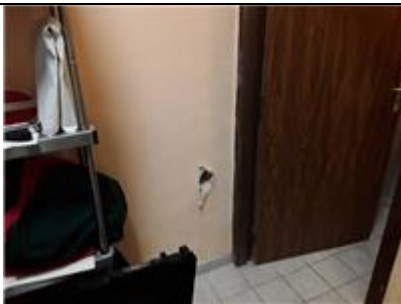
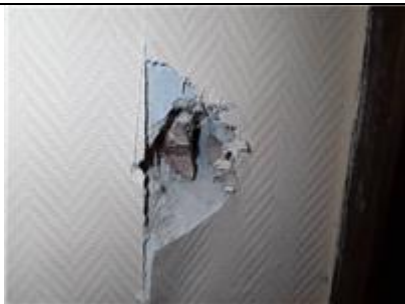
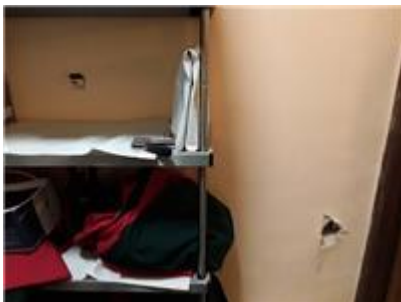
<p style="text-align: center;">Struc_09_19</p>		
Struc10	Pièces 010-011 mur avec pièce 08	<p>Notre sondage par burinage met en évidence un mur en maçonnerie en briques de terre cuite de plus de 57 cm d'épaisseur (longueur de la mèche sans traverser).</p> <p>(Pièce 09 de 3,5 m de large) – (Pièces (010-011) de 2,90 m de large) = 60 cm d'épaisseur de mur avec les faïences.</p>

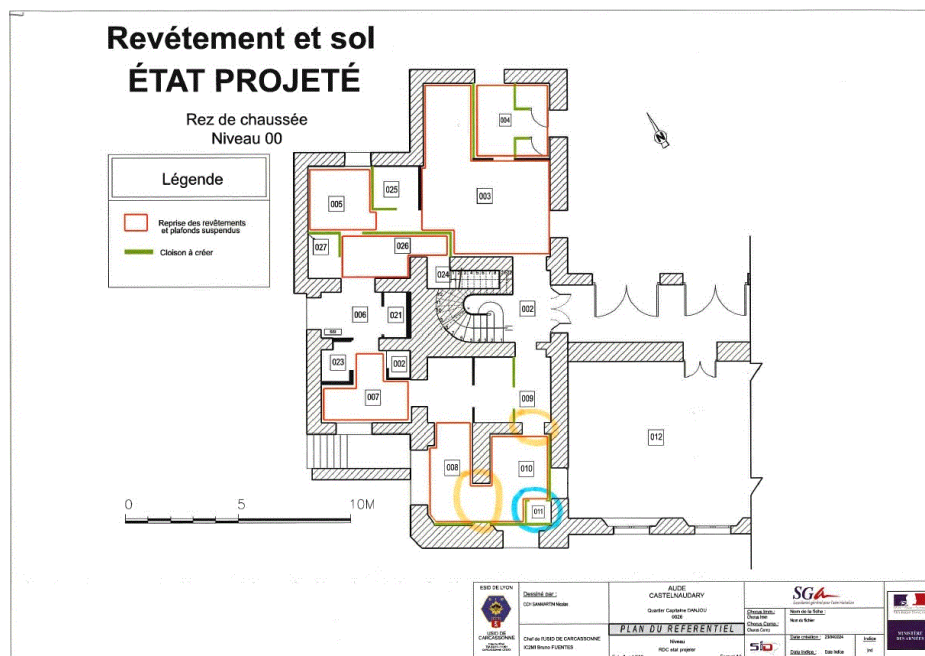
**Concernant les futurs travaux sur les structures principales comme indiqué sur le plan ci-dessous :**

- A) Pour les 2 ouvertures dans les murs refends en maçonnerie traditionnelle lourde en moellons (cercle orange), il peut être réalisé sur chaque ouverture, un linteau de renforcement en moilage métallique en UPN, puis mise en place de jambages (finissant les ouvertures verticalement de part et d'autre de l'ouverture (en poteaux métalliques type UPN ou poteaux maçonnés ou béton).

- B) Pour l'ouverture du plancher R+1 en poutrelles béton et entrevous agglomérés béton (cercle bleu), les dimensions de cette ouverture seront vraisemblablement supérieures à l'espacement des poutrelles béton (soit 50 cm), ce qui nécessitera à couper des poutrelles béton.

Pour reprendre les poutrelles béton coupées et pour assurer leurs appuis, il peut être mise en place une poutre métallique de renforcement type IPE, se reprenant par engravure et scellement dans le mur de façade et dans le mur entre les pièces 009 et 010.

Pour rappel, les poutrelles béton du plancher R+1 fonctionnent et reprennent les efforts sur 2 appuis. Le fait de mettre en place une poutre de renforcement directement sous les poutrelles béton aura pour conséquence de créer un 3<sup>e</sup> appui, ce qui n'est pas adapté pour les poutrelles béton non coupées et qui se reprennent sur les murs entre les pièces 008-011 et 011-012

Par conséquent, la poutre de renforcement type IPE à mettre en place, ne doit pas être en contact direct avec toutes les poutrelles béton, mais uniquement avec les poutrelles béton découpées au droit de la future ouverture de plancher R+1, via des calages métalliques d'une épaisseur d'au moins 2 cm.

Pour ces 3 ouvertures, il y aura lieu de concevoir et dimensionner ces poutres de renfort vis-à-vis des efforts à reprendre (poids propres des murs en R+1 et R+2, de planchers en R+1 et R+2 et de toiture, ainsi que les charges d'exploitation afférentes).
