VNF Direction Nord-Est
UTI Moselle

**Écluses n°14 et 14 bis sur le canal de la Marne au Rhin avec
vannages amont et aval d'épargne d'eau - Commune de Foug (54)**

Diagnostics génie civil sur ouvrages fluviaux

Rapport d'inspection v.2 - 2014

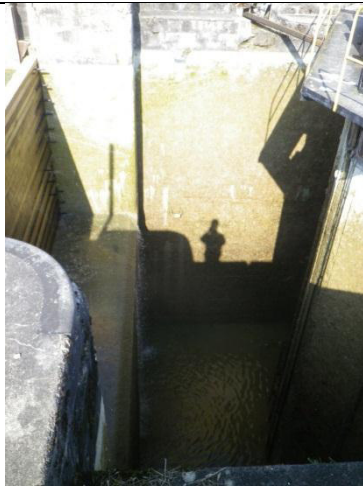
<p>Bajoyer RG en tête amont de 9 m de haut</p>	<p>Absence d'écart de verticalité. Absence de désordres sur la rainure à batardeau et enclave vantail.</p>

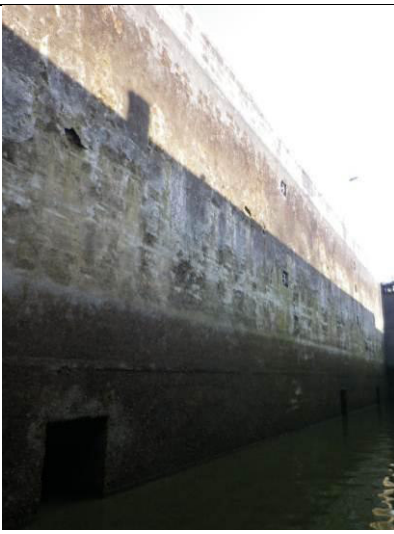
<p>1</p>
<p>Bajoyer RG en SAS de 9 m de haut</p>	<p>Sur plusieurs endroits, érosion de surface des parpaings et des lézardes. Présence d'exsudats sur la plupart du parement.</p> <p>L'angle situé à l'amont de l'enclave du vantail présente un léger écart de verticalité dans la partie supérieure et il est dans un état dégradé.</p>

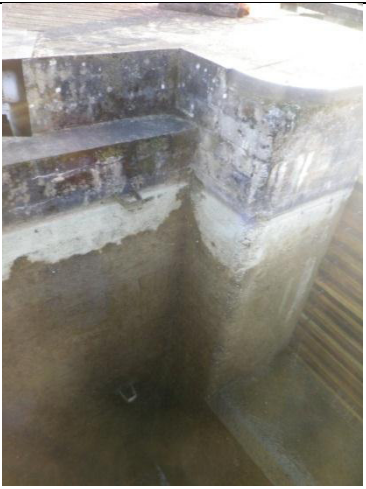
<p>Bajoyer RD en tête amont de 9 m de haut</p>	<p>Présence d'exsudations de calcite sans corrosion apparente d'armatures.</p>

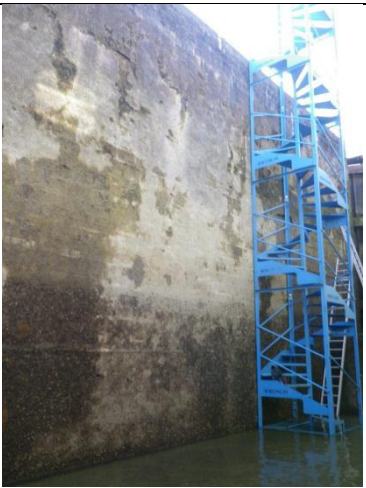
<p>1</p>
<p>Bajoyer RD en SAS de 9 m de haut</p>	<p>À plusieurs endroits, érosion de surface des parpaings.</p>

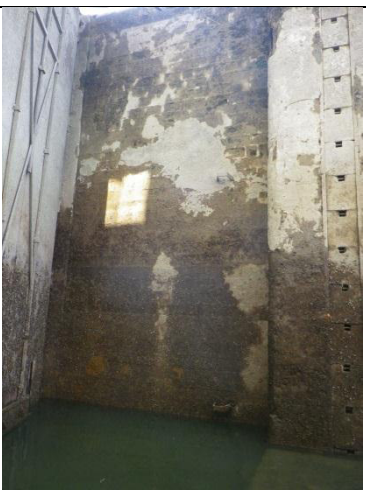
<p>2</p>
<p>Bajoyer RD en tête aval de 9 m de haut</p>	<p>La partie inférieure de l'angle pignon (entre 3 et 9 m de profondeur environ) présente un état dégradé.</p>

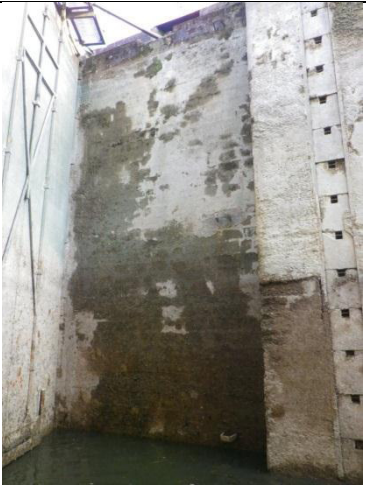
<p>2</p>
<p>Bajoyer RG en tête aval de 9 m de haut</p>	<p>A mi- profondeur, érosions d'ensemble de surface des parpaings pleins.</p>

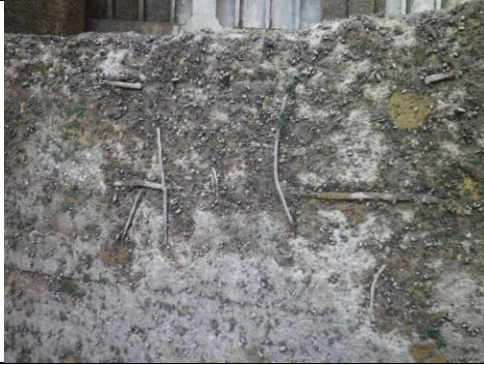
Armatures lisses apparentes en 1/2 portée et en moitié haute: -les longitudinales enrobées de 3 cm ont des diamètres de 30 mm en étant espacées de 40 cm en retombée et distantes de 20 cm par rapport à la face supérieure d'arase, tandis que celles transversales sont espacées de 20 cm en diamètre de 10 mm et enrobées de 2 cm

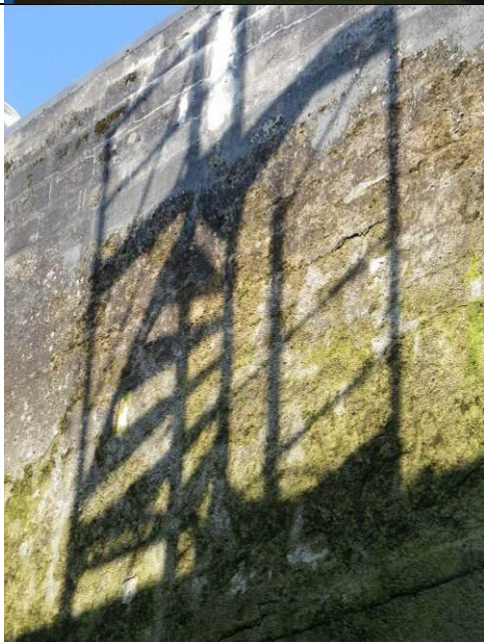
<p>De 1 m de profondeur (correspondant approximativement au P.E. amont 245,7 m) jusqu'à 4,5 m de profondeur, érosion de surface des parpaings pleins hauts de 20 cm et longs de 40 cm sur environ 4 m de long, demandant une régénération</p>

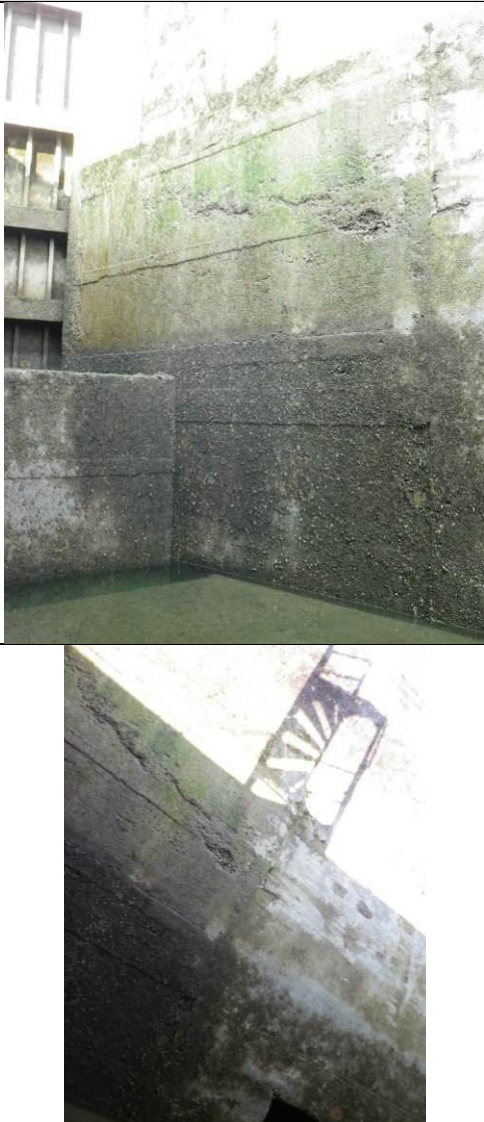
Zone et description du désordre	Image représentative
<p>A 5 m de profondeur, développement d'une reprise de coulage subhorizontale avec ségrégation des bétons sur 2 m² et à 0,5 m de la reprise verticale de bétonnage située à 6 m, demandant une régénération des bétons de parement au droit</p>

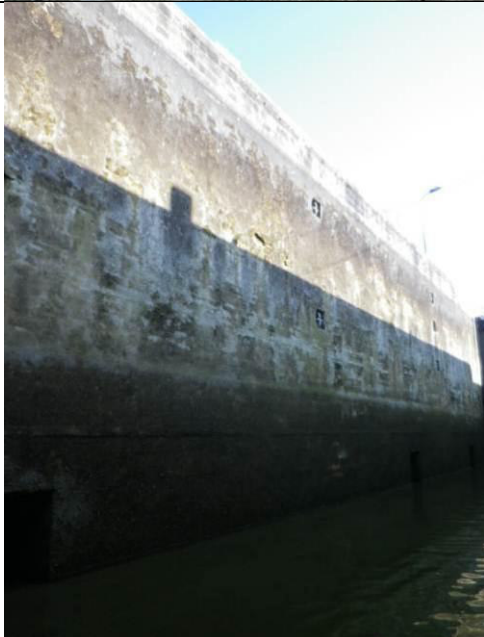
Zone et description du désordre	Image représentative
De 1 m de profondeur à 5 m de profondeur, érosions ponctuelles et locales de surface des parpaings pleins entre 16 m et 25 m, demandant une régénération

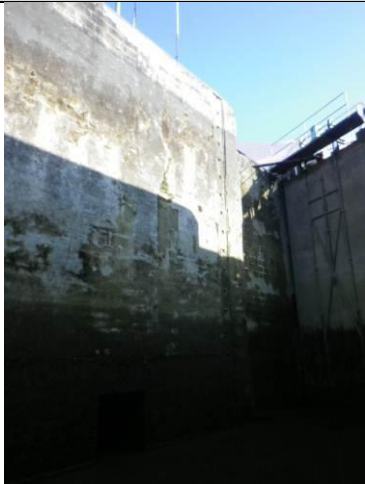
<p>De 1 m de profondeur à 5 m de profondeur, érosion d'ensemble de surface des parpaings pleins entre 35 m et 40 m, demandant une régénération</p>

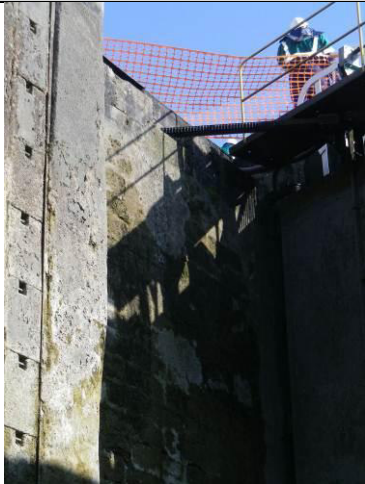
Zone et description du désordre	Image représentative
<p>Reprise de l'angle amont de l'enclave du vantail avec un écart de verticalité à 40 m entre la tête et 3 m de profondeur</p>

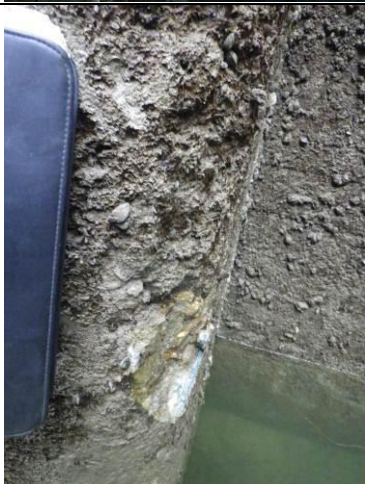
<p>Reprise de l'angle amont de l'enclave du vantail fracturé en pied (mortier fin gâché avec un ciment contenant du clinker)</p>

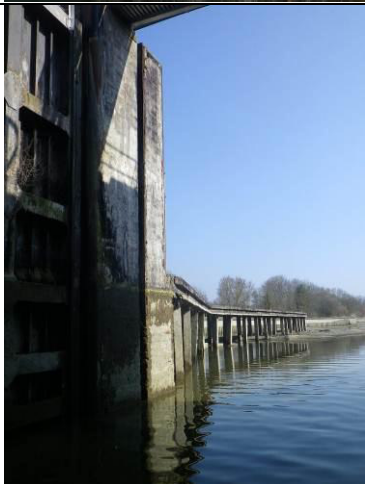
<p>En tête et juste en amont du blindage de l'angle de fuite, développement de végétation dans le volume du parpaing disparu de coffrage perdu</p>

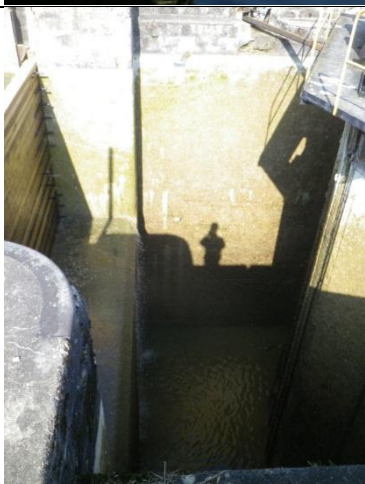
<p>Entre 2,5 m et 6 m de profondeur, érosions d'ensemble de surface des parpaings pleins demandant une régénération</p>	
<p>Bajoyer RD en tête amont de 9 m de haut</p>	<p>Classe : 1 (exsudations de calcite en zone de tête)</p>

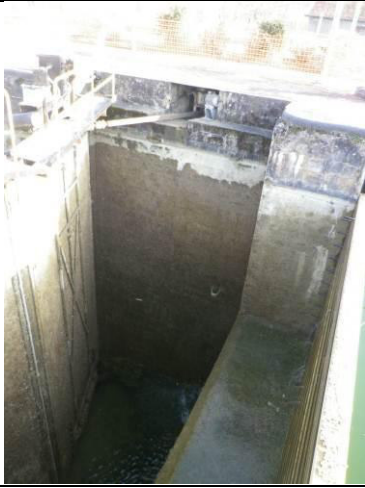
Entre 1,5 m et 2 m de profondeur, façade enclave vantail avec exsudations de calcite et sans exsudations de corrosion d'armatures

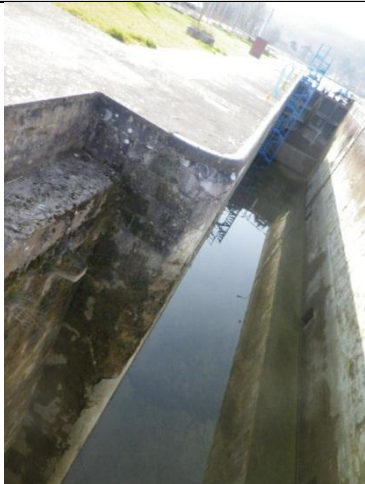
A 40 m, entre la tête et 3 m de profondeur, angle pignon amont enclave vanteil à parement déstructuré et à reprendre

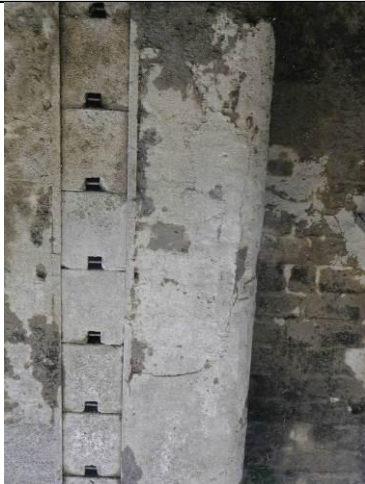
Zone et description du désordre	Image représentative
<p>A 40 m et entre 3 m et 6 m de profondeur, angle pignon amont enclave vantail à parement déstructuré et à reprendre</p>

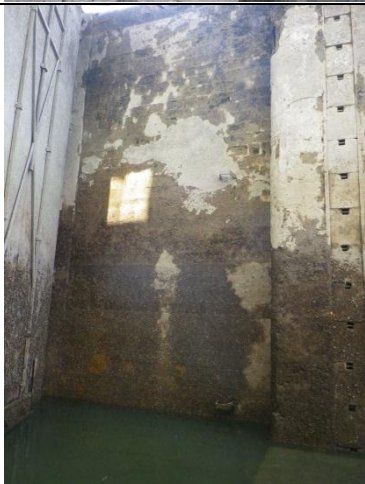
<p>A 40 m et entre 6 m et 9 m de profondeur, l'angle pignon présente un parement usé. Cependant, en tête, il présente un meilleur état de conservation.</p>

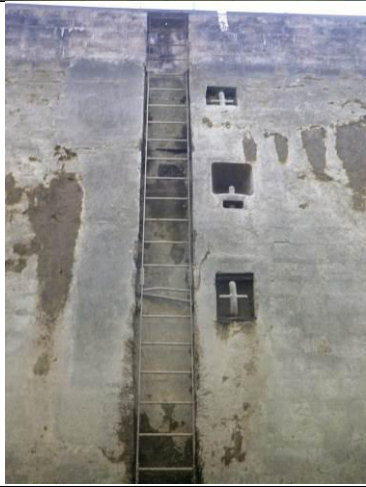
<p>Au droit de l'échelle entre 12 m et 14 m, érosions locales et ponctuelles avec jointoiements/hourdages fatigués entre 2, 5 m et 3 m de profondeur demandant une régénération</p>

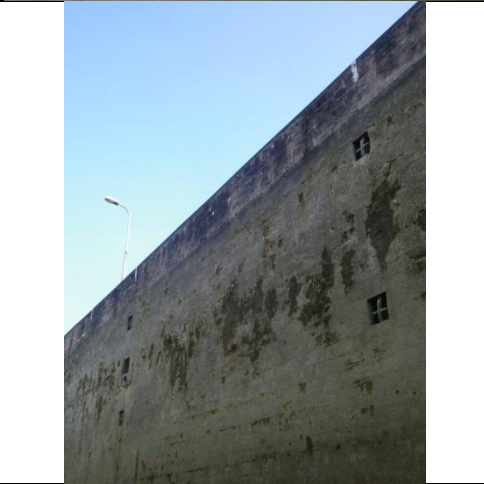
<p>Entre 24 m et 36 m, puis de 1 m jusqu'à 4 m de profondeur, érosions ponctuelles de surface des parpaings sur l'ensemble du mur ponctuelles 10 m de long, demandant une régénération</p>

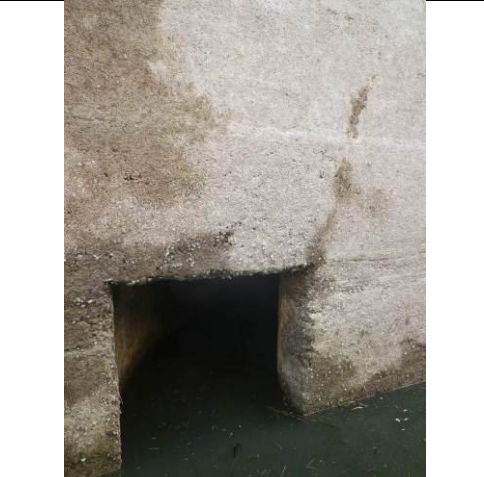
<p>En angle amont de la conduite aval vers bajoyer RD 14 bis de fosse aval (entre toit et paroi amont), développement d'une fissure fine avec colmatage par exsudation de calcite</p>

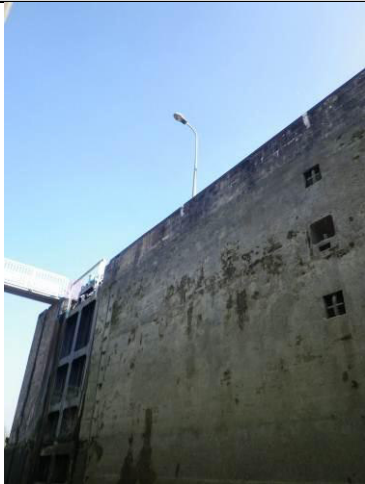
Zone et description du désordre	Image représentative
<p>Entre 36 m et 40 m, puis de 1 m jusqu'à 4 m de profondeur, érosion d'ensemble ponctuelles et locales de surface des parpaings sur environ 10 m de long, demandant une régénération</p>

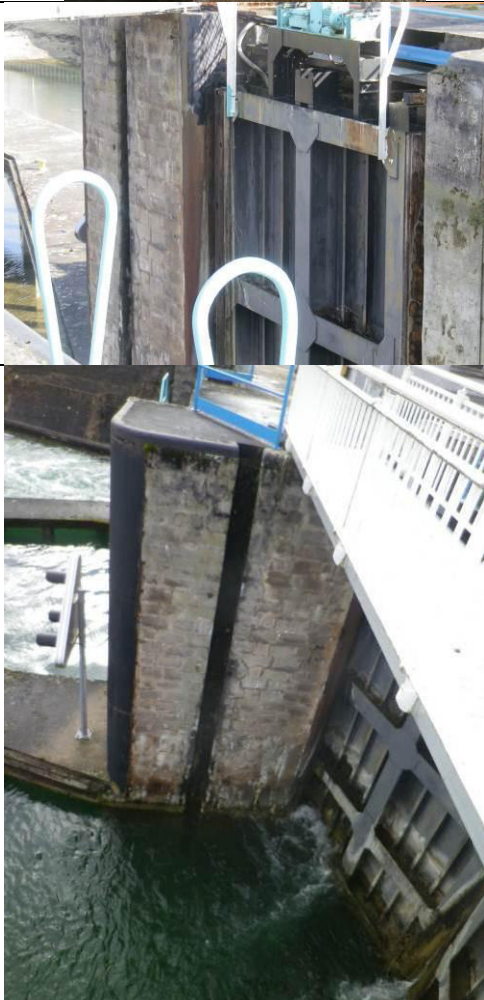
<p>Vue d'ensemble de la rainure à batardeau hors eau avec exsudation de calcite entre 4 m et 6 m de profondeur</p>

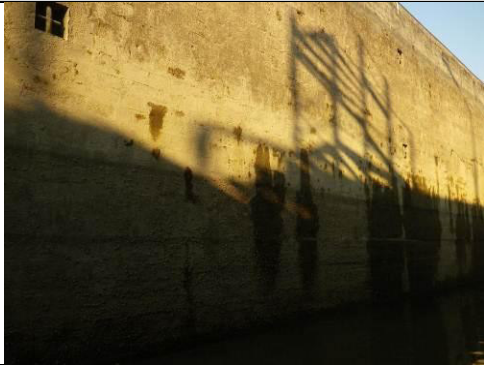
Entre 23 m et 34 m et entre 0 m et 4 m de profondeur, peu d'érosion de surface des parpaings pleins sur environ 11 m de long (la base du coffrage perdu en parpaings pleins se situant à 6 m de profondeur)

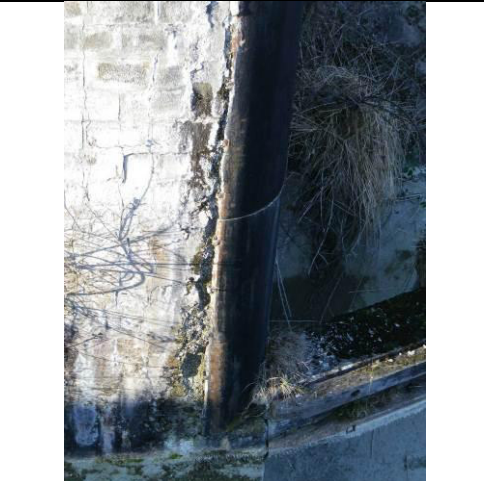
<p>Entre 2,5 m et 6 m de profondeur, oxydation du blindage métallique et dégradation des bétons supports en angle musoir/mur de fuite</p>
