Rapport de mission de repérage des matériaux et produits contenant de l'amiante avant réalisation de travaux

Numéro de rapport	190965/90414 A
Propriétaire	VOIES NAVIGABLES DE FRANCE LOT 3 NORD EST
Donneur d'ordre	VOIES NAVIGABLES DE FRANCE LOT 3 NORD EST
Adresse de l'immeuble	Ecluse 14 bis CMRO VERSANT MOSELLE 14 BIS FOUG 54570 FOUG
Type de bien	Ecluse 14 bis
Date de la commande	17/11/2020
La (ou les) date(s) d'exécution du repérage	17/11/2020
Date d'émission du rapport de repérage	25/11/2020
Référence du programme de travaux défini par le donneur d'ordre	Mode opératoire

Dénomination : **Ecluse 14 bis**

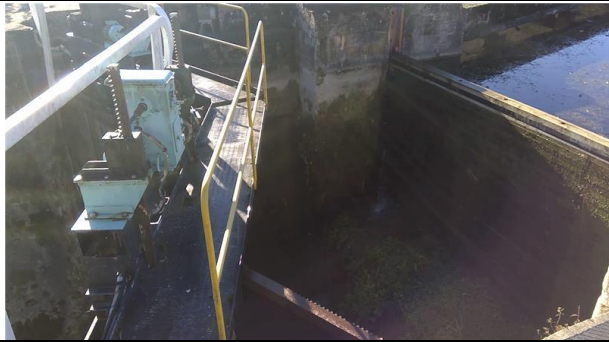
PRELEVEMENT : P001			
Nom du client VOIES NAVIGABLES DE FRANCE LOT 3 NORD EST	Numéro de dossier 190965/90414	Pièce ou local – Composant Extérieur - Garde corps amont - Garde-corps amont - A	
Nom de l'opérateur MALO Premtim	Date de prélèvement 17/11/2020	Partie de composant Métal - Peinture	
Résultat amiante : Absence d'amiante			
DESCRIPTION DU PRELEVEMENT :			
Objet : Métal / Peinture

DETAIL DES COUCHES DU PRELEVEMENT :			
Référence Couche	Description visuelle	Epaisseur (cm)	Conclusion amiante
Fr1	Peintures multiples en vrac	0	Fibres d'amiante non détectées

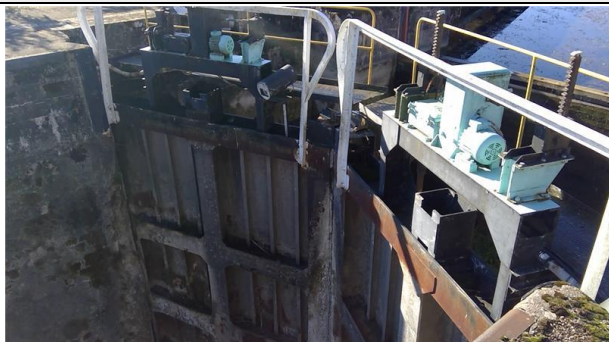
PRELEVEMENT : P002			
Nom du client VOIES NAVIGABLES DE FRANCE LOT 3 NORD EST	Numéro de dossier 190965/90414	Pièce ou local – Composant Extérieur - Structure porte amont - Structure + porte amont - A	
Nom de l'opérateur MALO Premtim	Date de prélèvement 17/11/2020	Partie de composant Métal - Peinture	
Résultat amiante : Absence d'amiante			
DESCRIPTION DU PRELEVEMENT :			
Objet : Métal / Peinture

DETAIL DES COUCHES DU PRELEVEMENT :			
Référence Couche	Description visuelle	Epaisseur (cm)	Conclusion amiante
Fr1	Peintures multiples en vrac	0	Fibres d'amiante non détectées

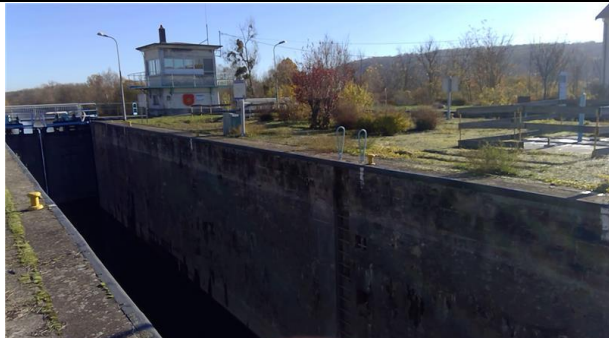
PRELEVEMENT : P004			
Nom du client VOIES NAVIGABLES DE FRANCE LOT 3 NORD EST	Numéro de dossier 190965/90414	Pièce ou local – Composant Extérieur - Crosse - Crosse - A	
Nom de l'opérateur MALO Premtim	Date de prélèvement 17/11/2020	Partie de composant Métal - Peinture	
Résultat amiante : Absence d'amiante			
DESCRIPTION DU PRELEVEMENT :			
Objet : Métal / Peinture

DETAIL DES COUCHES DU PRELEVEMENT :			
Référence Couche	Description visuelle	Epaisseur (cm)	Conclusion amiante
Fr1	Peinture en vrac	0	Fibres d'amiante non détectées

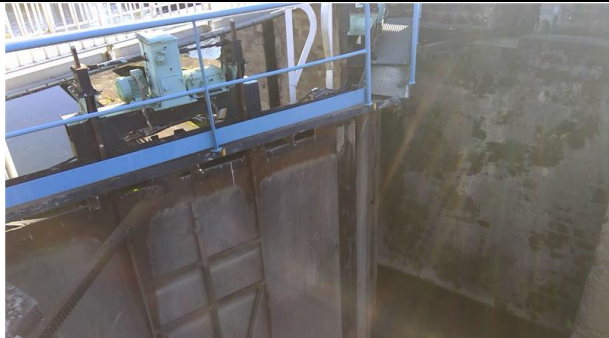
PRELEVEMENT : P006			
Nom du client VOIES NAVIGABLES DE FRANCE LOT 3 NORD EST	Numéro de dossier 190965/90414	Pièce ou local – Composant Extérieur - Structure + porte aval - Structure + porte aval - A	
Nom de l'opérateur MALO Premtim	Date de prélèvement 17/11/2020	Partie de composant Métal - Peinture	
Résultat amiante : Présence d'amiante (Fibres d'amiante détectées)			
DESCRIPTION DU PRELEVEMENT :			
Objet : Métal / Peinture

DETAIL DES COUCHES DU PRELEVEMENT :			
Référence Couche	Description visuelle	Epaisseur (cm)	Conclusion amiante
Fr1	Peinture en vrac	0	Fibres d'amiante détectées

Local / partie d'immeuble	Etage	Composant de la construction	Partie de composant	Réf. Sondage	Réf. prélèvement.	Présence d'amiante	Estimatif de la quantité
Structure + porte aval	Extérieur	Structure + porte aval	Métal - Peinture		P006	Oui	12 m ² / 0,012 T

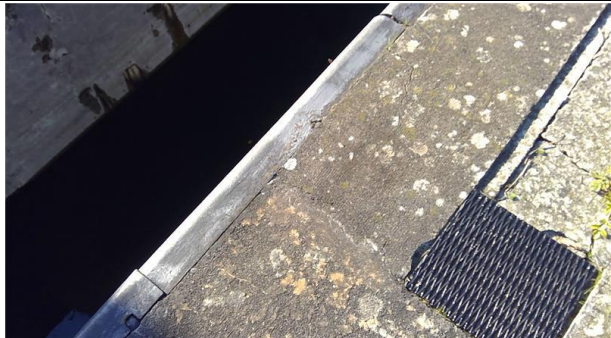
PRELEVEMENT : P007			
Nom du client VOIES NAVIGABLES DE FRANCE LOT 3 NORD EST	Numéro de dossier 190965/90414	Pièce ou local – Composant Extérieur - Cuirassement - Cuirassement - A	
Nom de l'opérateur MALO Premtim	Date de prélèvement 17/11/2020	Partie de composant Métal - Peinture	
Résultat amiante : Présence d'amiante (Fibres d'amiante détectées)			
DESCRIPTION DU PRELEVEMENT :			
Objet : Métal / Peinture

DETAIL DES COUCHES DU PRELEVEMENT :			
Référence Couche	Description visuelle	Epaisseur (cm)	Conclusion amiante
Fr1	Peinture en vrac	0	Fibres d'amiante détectées

Local / partie d'immeuble	Etage	Composant de la construction	Partie de composant	Réf. Sondage	Réf. prélèvement.	Présence d'amiante	Estimatif de la quantité
Cuirassement	Extérieur	Cuirassement	Métal - Peinture		P007	Oui	20 ml / 0,02 T

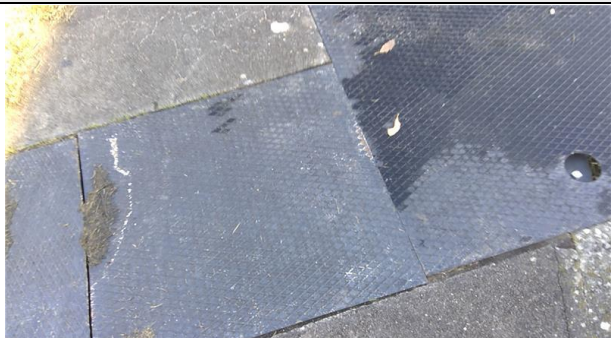
PRELEVEMENT : P008			
Nom du client VOIES NAVIGABLES DE FRANCE LOT 3 NORD EST	Numéro de dossier 190965/90414	Pièce ou local – Composant Extérieur - Caniveaux - Plaques de caniveaux - A	
Nom de l'opérateur MALO Premtim	Date de prélèvement 17/11/2020	Partie de composant Métal - Peinture	
Résultat amiante : Absence d'amiante			
DESCRIPTION DU PRELEVEMENT :			
Objet : Métal / Peinture

DETAIL DES COUCHES DU PRELEVEMENT :			
Référence Couche	Description visuelle	Epaisseur (cm)	Conclusion amiante
Fr1	Peintures multiples en vrac	0	Fibres d'amiante non détectées

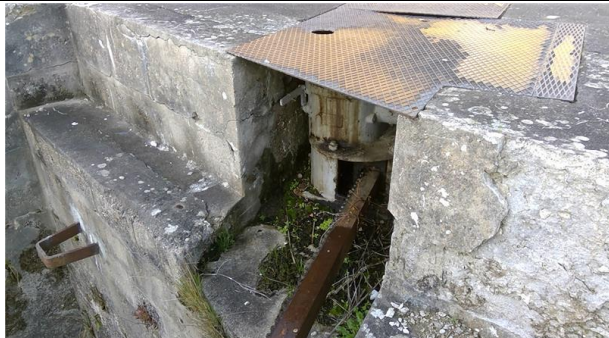
PRELEVEMENT : P009			
Nom du client VOIES NAVIGABLES DE FRANCE LOT 3 NORD EST	Numéro de dossier 190965/90414	Pièce ou local – Composant Extérieur - Verin - Verin - A	
Nom de l'opérateur MALO Premtim	Date de prélèvement 17/11/2020	Partie de composant Métal - Peinture	
Résultat amiante : Absence d'amiante			
DESCRIPTION DU PRELEVEMENT :			
Objet : Métal / Peinture

DETAIL DES COUCHES DU PRELEVEMENT :			
Référence Couche	Description visuelle	Epaisseur (cm)	Conclusion amiante
Fr1	Peintures multiples en vrac	0	Fibres d'amiante non détectées

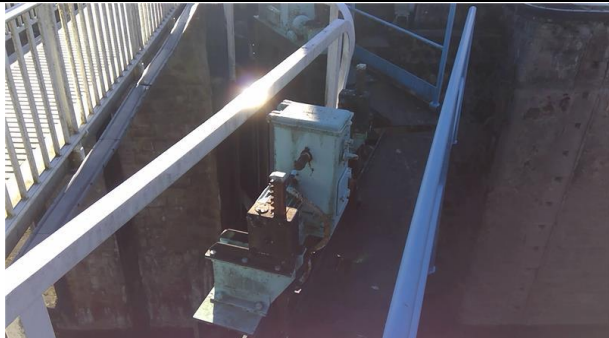
PRELEVEMENT : P010			
Nom du client VOIES NAVIGABLES DE FRANCE LOT 3 NORD EST	Numéro de dossier 190965/90414	Pièce ou local – Composant Extérieur - Boîte à crique - Verin - A	
Nom de l'opérateur MALO Premtim	Date de prélèvement 17/11/2020	Partie de composant Métal - Peinture	
Résultat amiante : Absence d'amiante			
DESCRIPTION DU PRELEVEMENT :			
Objet : Métal / Peinture

DETAIL DES COUCHES DU PRELEVEMENT :			
Référence Couche	Description visuelle	Epaisseur (cm)	Conclusion amiante
Fr1	Peintures multiples en vrac	0	Fibres d'amiante non détectées
