Rapport de repérage des matériaux et produits contenant de l'amiante Avant réalisation de travaux

ECLUSE DE FOUG 14

| Numéro de rapport | 79470-159606 A |
| Nom et adresse du site | ECLUSE DE FOUG 14-14bis 54570 FOUG |

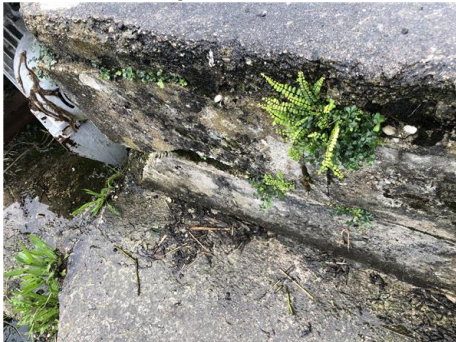
| PRELEVEMENT : P001 | | | |

| PRELEVEMENT : P001 | | | |
|--|--|--|---|
| Nom du client VOIES NAVIGABLES DE FRANCE | Numéro de dossier 79470-159606 | Élément – Ouvrage Écluse n°14 - Amont - Ensemble des murs - Toutes zones | |
| Nom de l'opérateur TALEB Lahcen | Date de prélèvement 04/07/2024 | Partie d'ouvrage joint scellement - pierre | |
| Résultat amiante : Absence d'amiante | | | |
| J01-COUCHE | Matériau dur de type joint ciment (gris) | 0 | Fibres d'amiante non détectées |
