Rapport de repérage des revêtements contenant du plomb avant travaux d'un immeuble bâti

Rapport de repérage des revêtements contenant du plomb avant travaux d'un immeuble bâti	Rapport n° : 20243124_PM
	Immeuble concerné : FACULTE DE PHARMACIE CPCU 4 avenue de l'observatoire 75006 Paris

Immeuble concerné	FACULTE DE PHARMACIE CPCU 4 avenue de l'observatoire 75006 Paris
Propriétaire	UNIVERSITÉ PARIS CITÉ Service facturier 85 boulevard Saint-Germain 75006 PARIS
Donneur d'ordre	UNIVERSITÉ PARIS CITÉ Service facturier 85 boulevard Saint-Germain 75006 PARIS

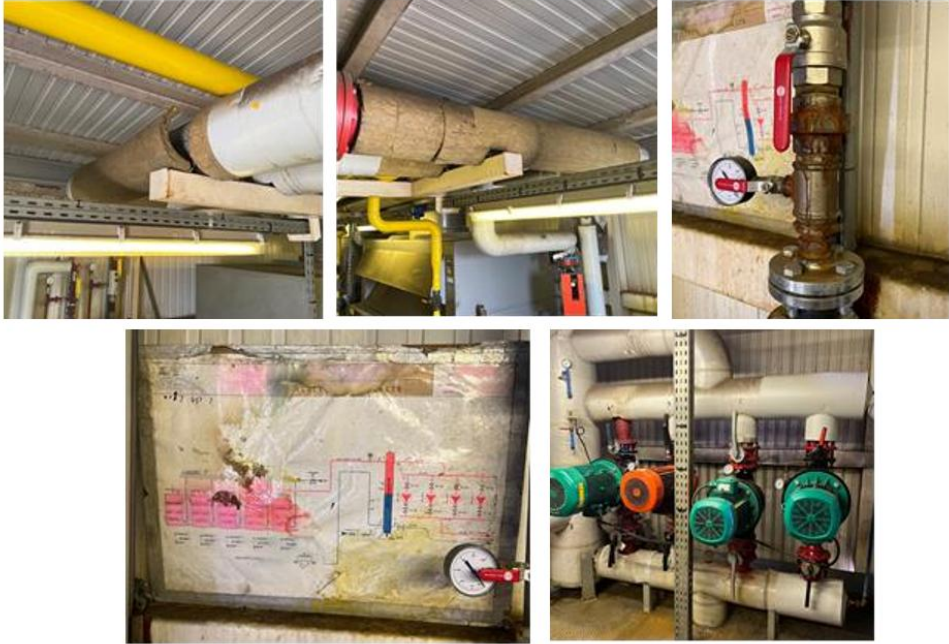
CONSTATS	RISQUES / CONSTATS
Schéma de principes	-Document illisible, -Document pas à jour.	-Perturbation pour l'entretien de maintenance.
Calorifuge des réseaux	-Dégradation des calorifuges.	-Perte de calories.
Fuites / rouilles	-Présence de traces de fuites et rouilles sur certains organes.	-Pertes d'eau dans l'installation, -Pertes de performance, -Risque d'inondation du local, -Risque de dégradation des calorifuges.
Chaudières	-Ancienne génération (1992).	-Risque de pannes, -Rareté des pièces pour la maintenance.
Pompes	-Pompes simple et non double, -Ancienne génération.	-Risque de perturbation de l'installation en cas de panne, pas de système de secours.
Equilibrage hydraulique	-Plaintes de froid dans certaines zones de l'établissement.	-Réalisé un désembouage de l'installation, revoir l'état des calorifuges, remplacement des vannes à volant.

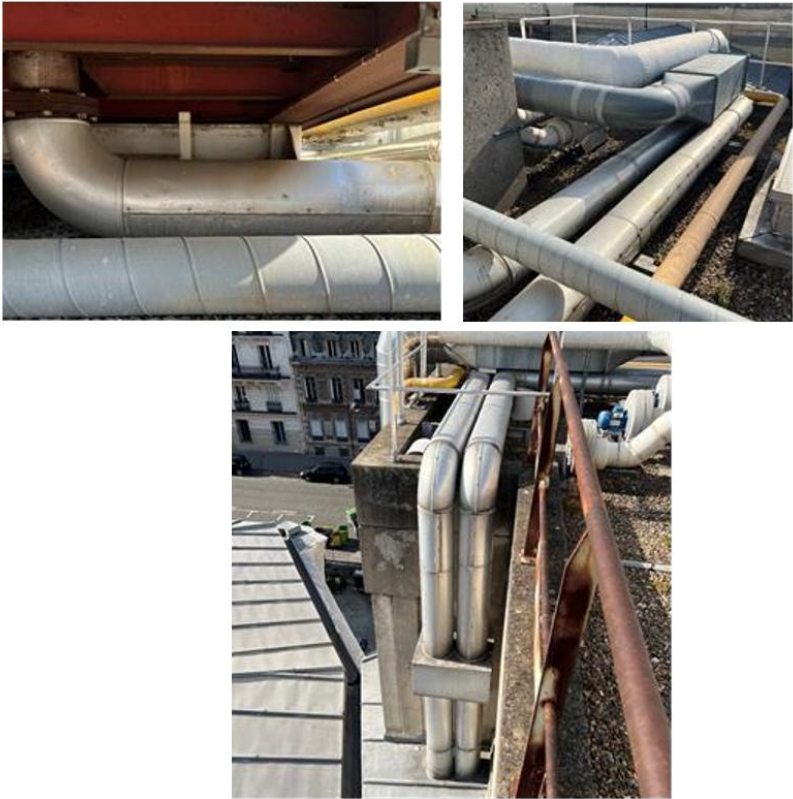
3.2.1 Réseaux alimentation sous-stations

CONSTATS	RISQUES / CONSTATS
Réseau principal	-Réseau de chauffage isolé diamètre 200mm isolé par coquille laine de roche recouvert de toile de verre.	-Réseau + calorifuge en bon état.

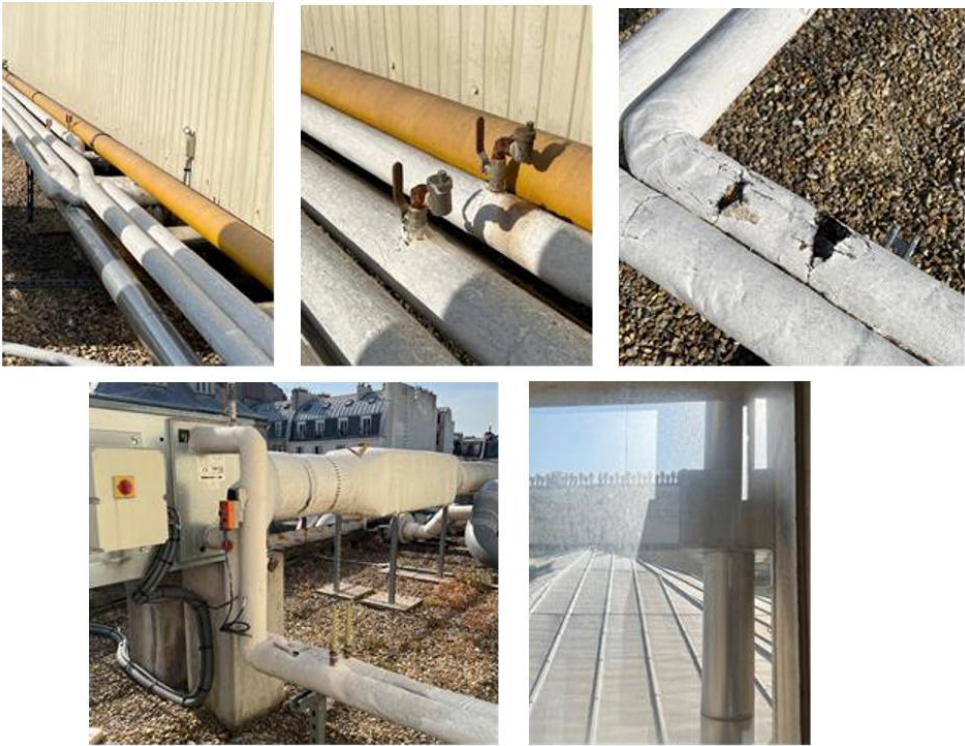
3.2.1 Réseaux alimentation batteries CTA

CONSTATS	RISQUES / CONSTATS
Rouille	-Présence de rouille sur les organes.	-Risque de fuite, -Risque de casse des organes.
Calorifuge des réseaux Coquille laine minérale peinte.	-Dégradation des calorifuges.	-Perte de calories, -Risque de pénétration d'eau, -Risque de rouille des réseaux.

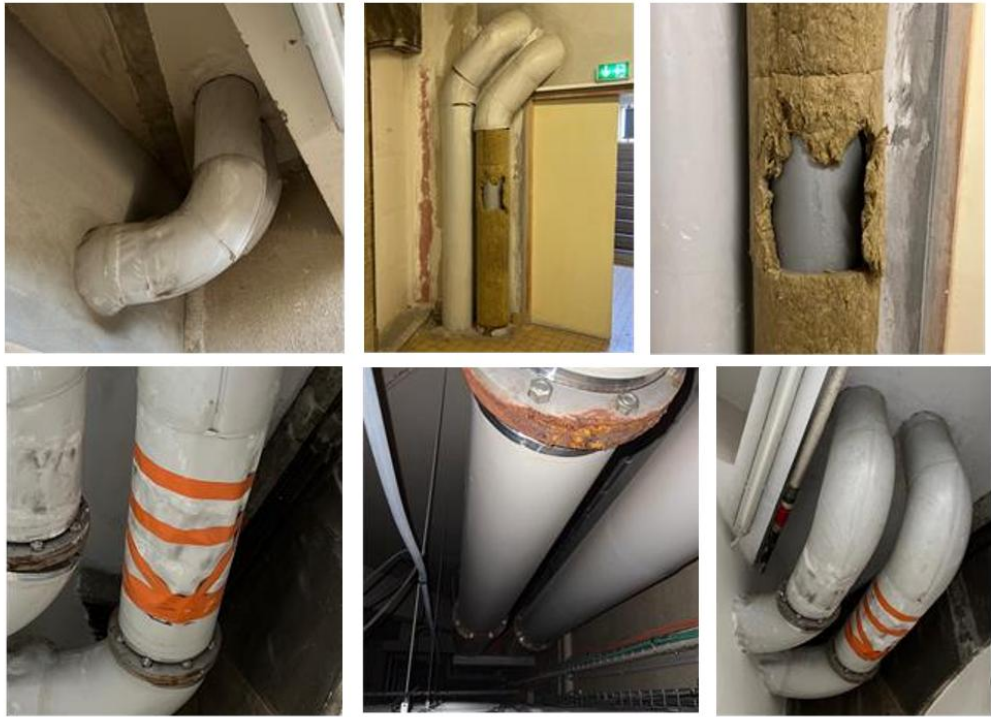
3.3.1 Réseaux alimentation sous-stations

CONSTATS	RISQUES / CONSTATS
Calorifuge des réseaux	-Dégradation des calorifuges.	-Perte de calories, -Risque de brulure des étudiants en cas de contact.
Rouille	-Présence de rouille sur les organes.	-Risque de fuite, -Risque de casse des organes,

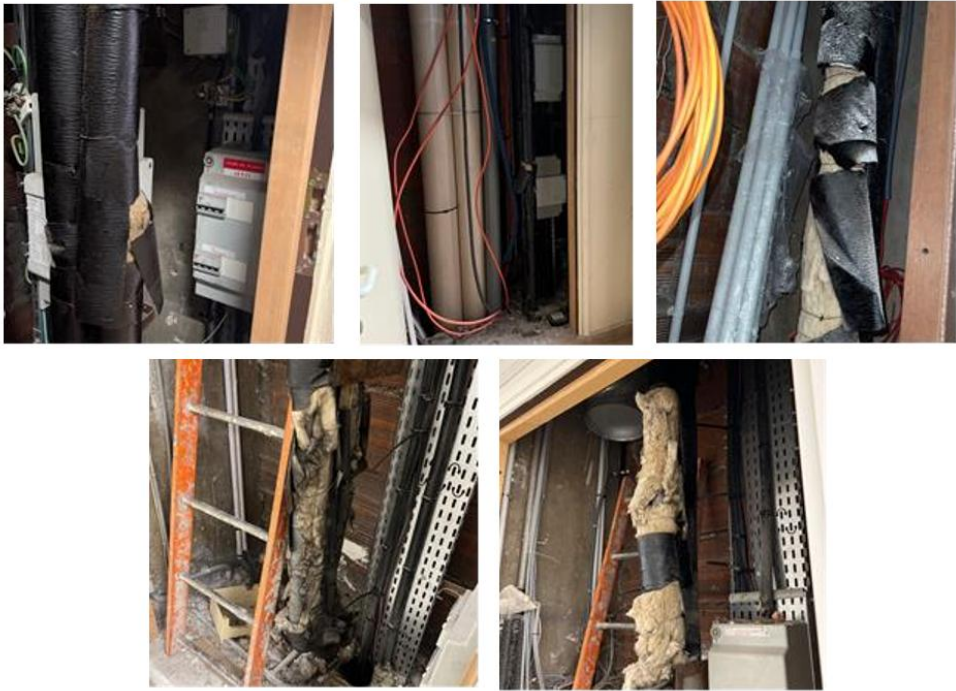
3.3.2 Réseaux secondaires depuis sous-stations

CONSTATS	RISQUES / CONSTATS
Gaine palière (Distribution secondaire chauffage)	- Gaine électrique et chauffage commune, - Calorifuge chauffage dégradé.	- En cas de fuite d'eau sur les organes électriques, risque dangereux.

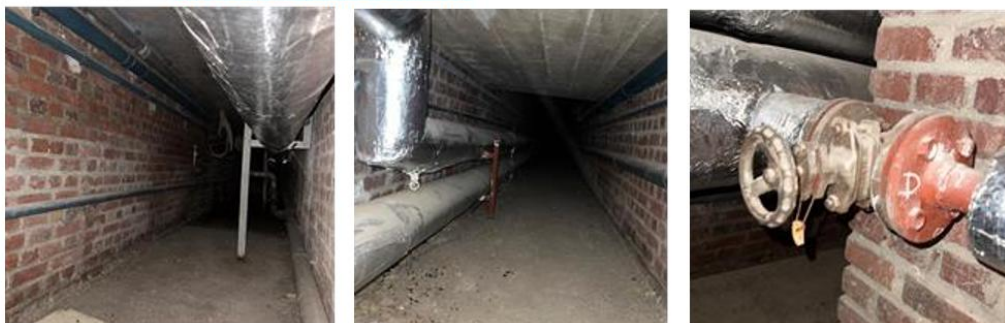
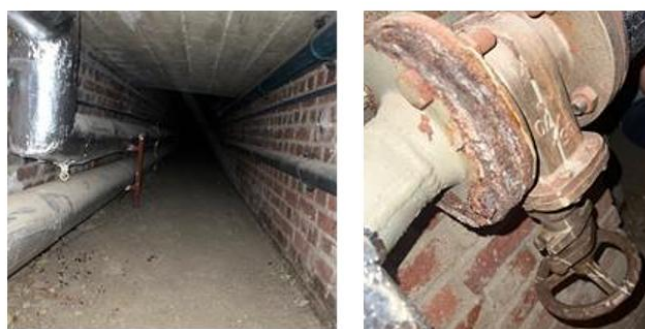
3.3.3 Réseaux en galerie technique

CONSTATS	RISQUES / CONSTATS
Réseaux de chauffage	- Présence de calorifuge.	- Aucun.
Organe d'équilibrage	- Présence de vanne a volant.	- Ce type de vanne ne permet pas le contrôle du débit. (Équilibrage mauvais)
Rouille	-Présence de rouille sur les organes.	-Risque de fuite, -Risque de casse des organes.
Eclairage	-Absence.	-Risque d'accident lors des interventions.
Repérage des vannes sur plan	-Absence de plan de repérage.	-Complexifie les interventions en cas de coupure d'urgence.

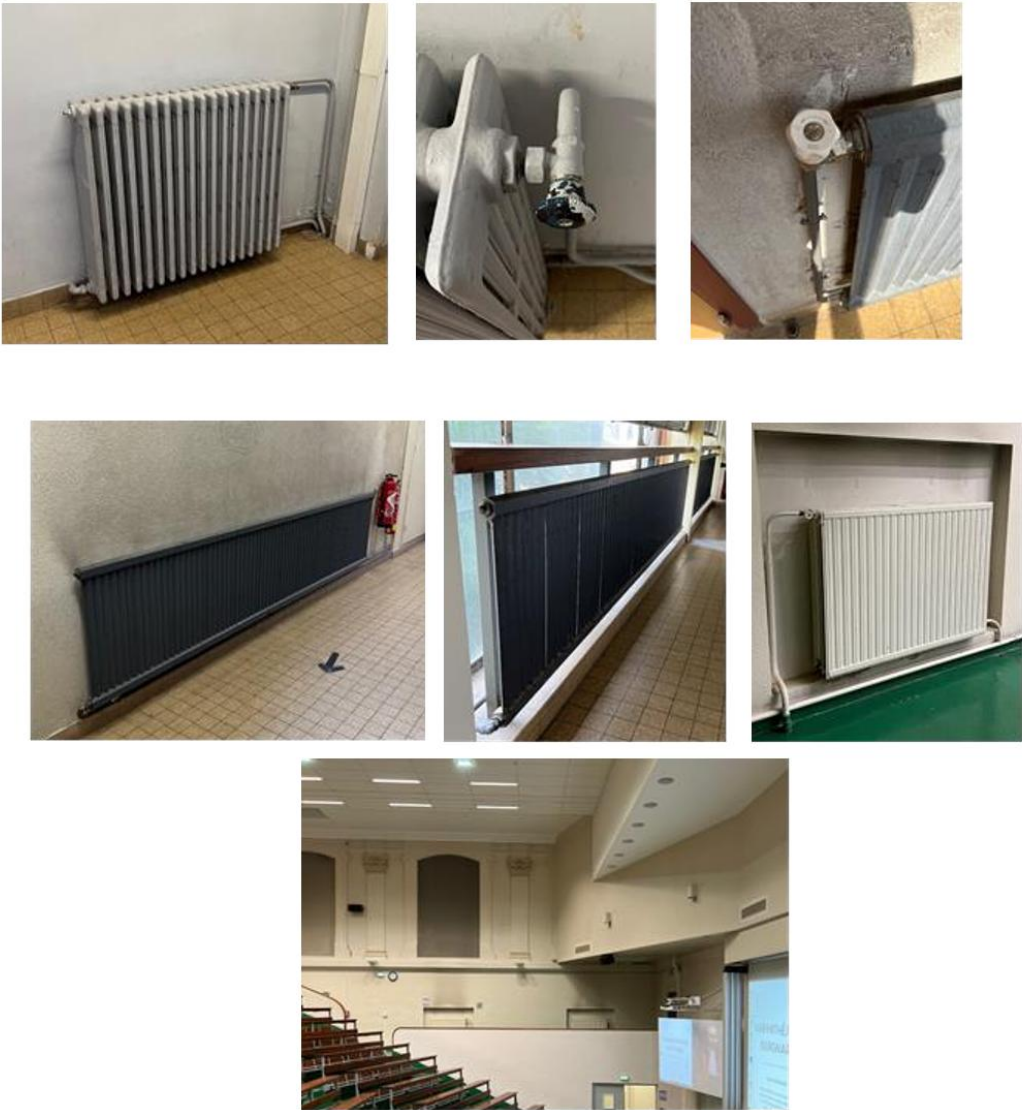
3.4 ÉMETTEUR DE CHALEUR

CONSTATS	RISQUES / CONSTATS
Radiateur à eau chaude	- Absence de robinets thermostatique.	- Consommation d'énergie.

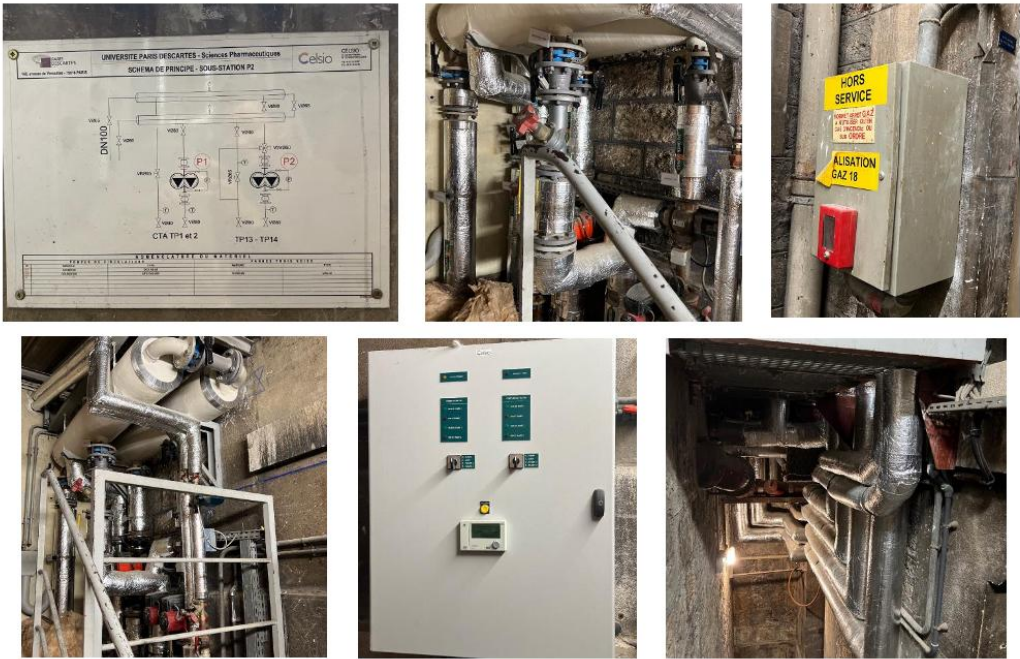
3.5.1 Sous-station P2

CONSTATS	RISQUES / CONSTATS
Sous-station	<div>- Présence du schéma de principe, - Présence armoire électrique, - Calorifuge en bon état, -Présence ancien coffret gaz hors service.</div>	<div>-Peut porter à confusion en cas d'intervention urgente.</div>

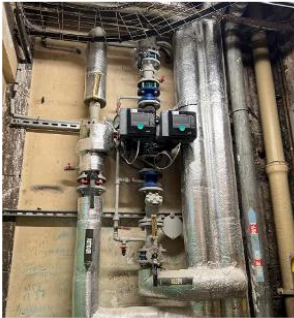
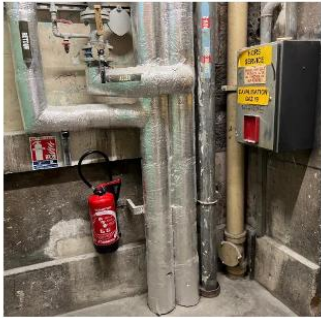
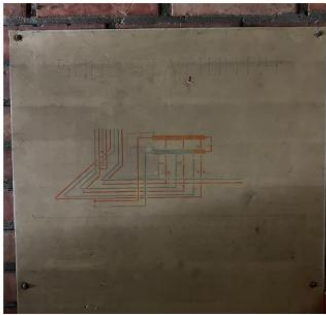
Sous-station P4

CONSTATS	RISQUES / CONSTATS
Sous-station	<div>- Schéma de principe illisible et non à jour, - Présence armoire électrique, - Calorifuge en bon état, -Présence ancien coffret gaz hors service.</div>	<div>-Peut porter à confusion en cas d'intervention urgente.</div>

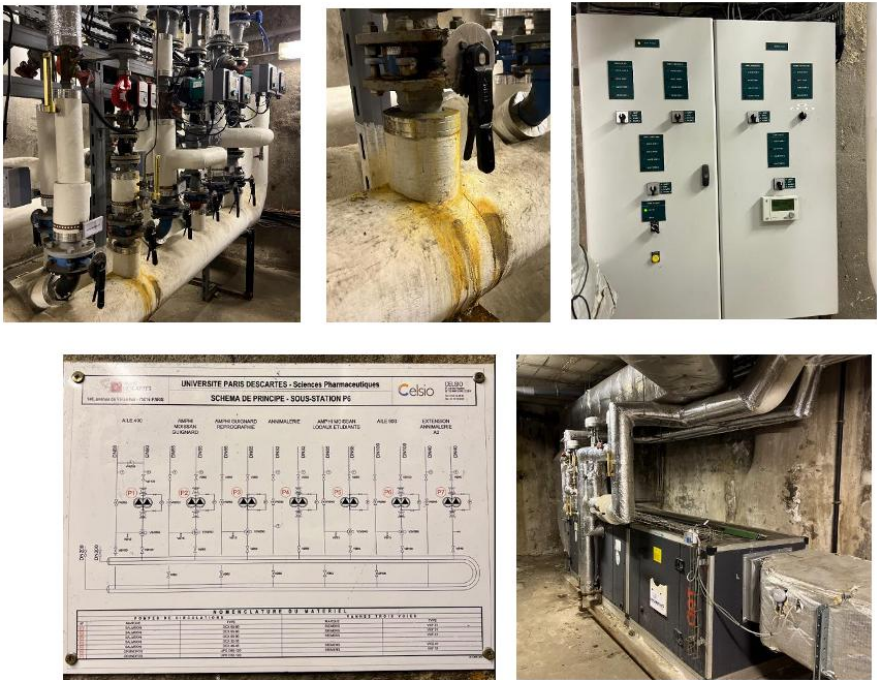
3.5.3 Sous-station P6

CONSTATS	RISQUES / CONSTATS
Sous-station	<div>- Présence du schéma de principe, - Présence armoire électrique, - Calorifuge en bon état, -Présence de trace de fuite.</div>	<div>-Réparation</div>

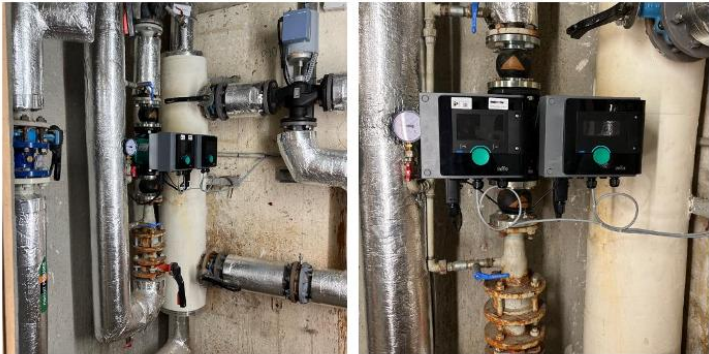
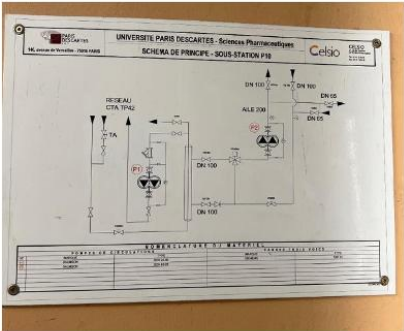
3.5.4 Sous-station P10

CONSTATS	RISQUES / CONSTATS
Sous-station	<div>- Présence du schéma de principe, - Présence armoire électrique, - Calorifuge en bon état, - Présence de trace de fuite.</div>	<div>-Réparation.</div>

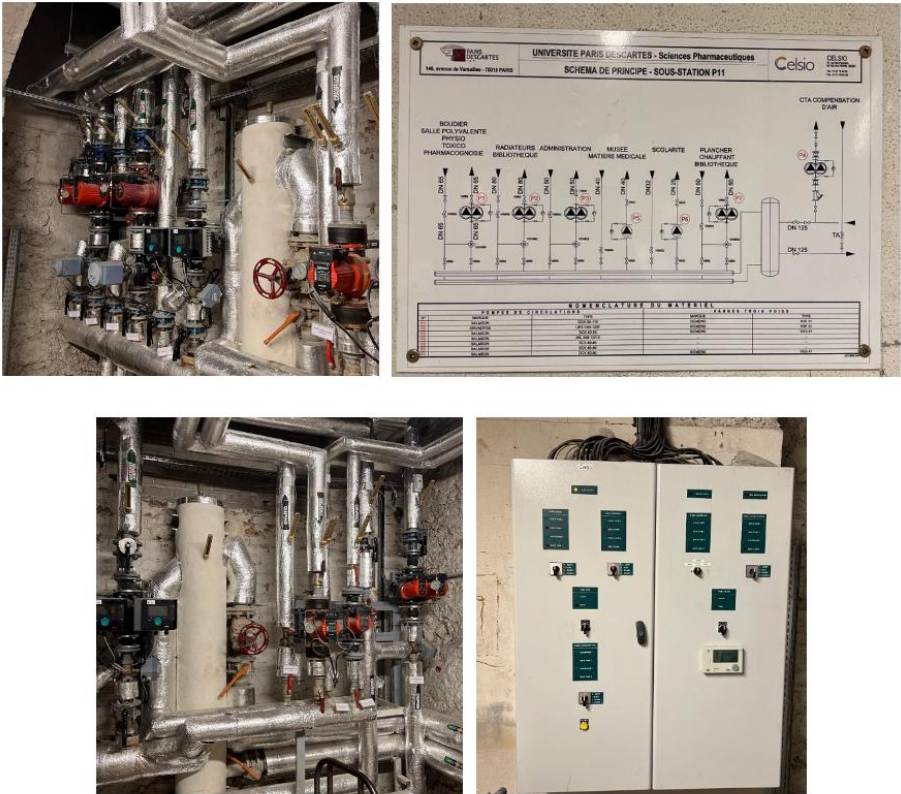
3.5.5 Sous-station P11

CONSTATS	RISQUES / CONSTATS
Sous-station	<div>- Présence du schéma de principe, - Présence armoire électrique, - Calorifuge en bon état.</div>

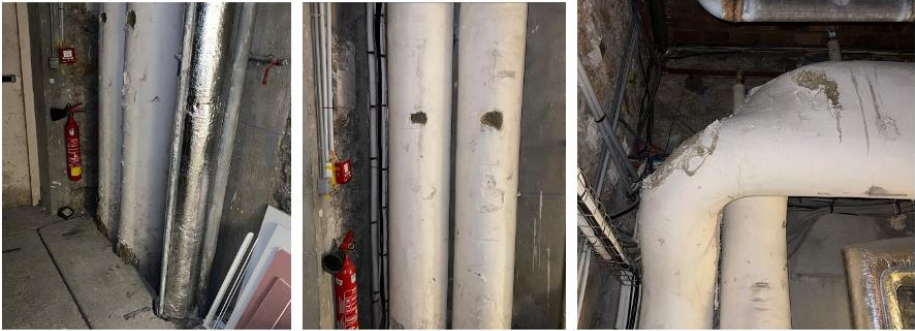
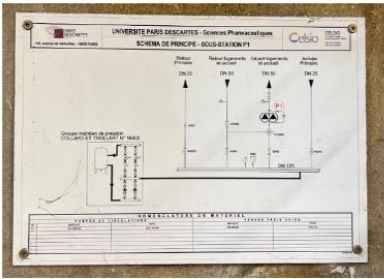
3.5.6 [Sous-station P1](#)

CONSTATS	RISQUES / CONSTATS
Sous-station	<ul style="list-style-type: none">- Présence du schéma de principe,- Présence armoire électrique,- Calorifuge dégradé à certains endroits.	-Réparation.

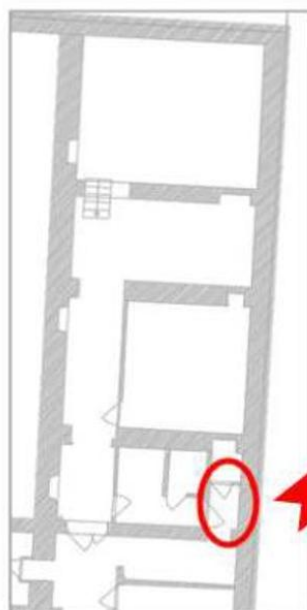
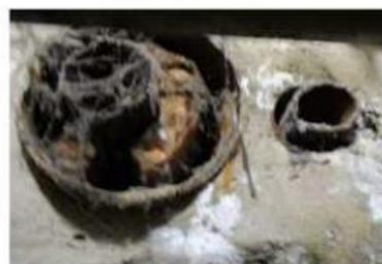
3.6 ANCIENNE ARRIVÉE VAPEUR

L'arrivée vapeur sur le site a été déposée sur le site comme sur le public.
