CONSTAT AMIANTE « avant travaux »

Rapport de mission de repérage des matériaux et produits contenant de l'amiante avant travaux.

Rapport : Sous Préfecture Mantes la Jolie
Date d'intervention : 14 juin 2024

Adresse	18 rue de Lorraine 78200 MANTES LA JOLIE
Date de construction : <01/07/1997	
Date du permis de construire : <01/07/1997	
Fonction principale du bâtiment	Administrations, bureaux

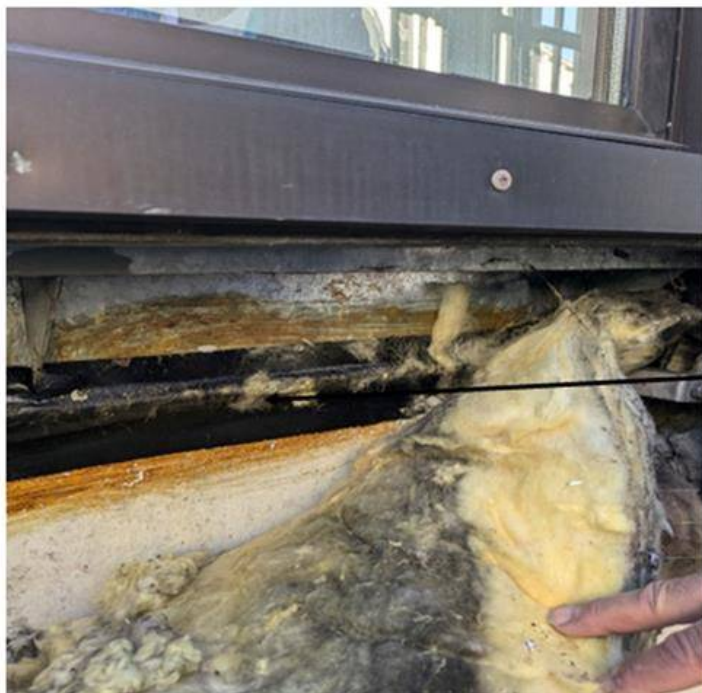
Façade côté rue Lorraine

ECH-001/--Façade côté rue de Lorraine/Murs
Joint épais noir sous parement,
Absence Amiante

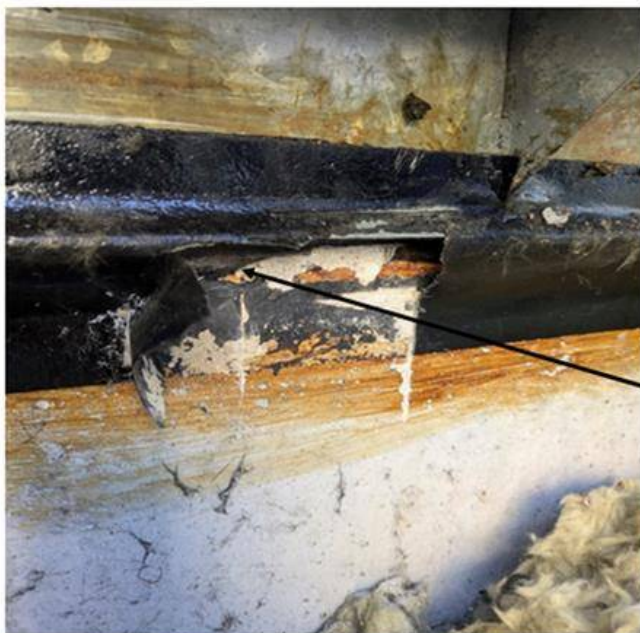
Façade côté rue de Lorraine	
Type de composant	Autres matériaux
Matériau observé	Murs : Joint épais fin sous parement
Prise d'échantillon	OUI
Numéro de prélèvement	ECH-002
Numéro de Procès verbal	EC70880324
Etat de conservation (2)	
Observation	
Conclusion	PRESENCE (Résultat d'analyse de matériau ou produit)

ECH-002/--Façade côté rue de Lorraine/Murs
Joint épais fin sous parement
Présence amiante

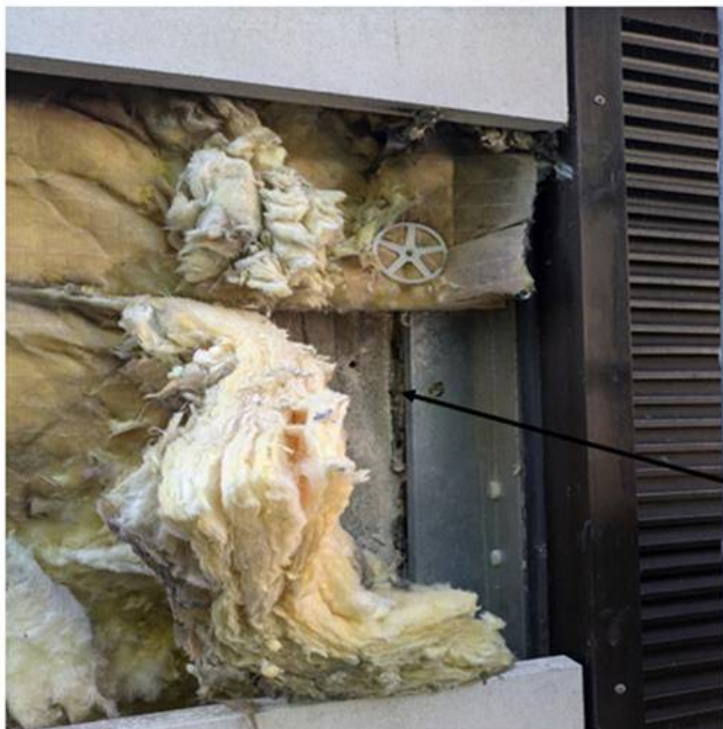
Façade côté parc	
Type de composant	Autres matériaux
Matériau observé	Murs : Joint sous parement
Prise d'échantillon	OUI
Numéro de prélèvement	ECH-003
Numéro de Procès verbal	EC07880424
Etat de conservation (2)	
Observation	
Conclusion	PRESENCE (Résultat d'analyse de matériau ou produit)

ECH-003/--Façade côté parc/Murs
Joint sous parement
Présence amiante

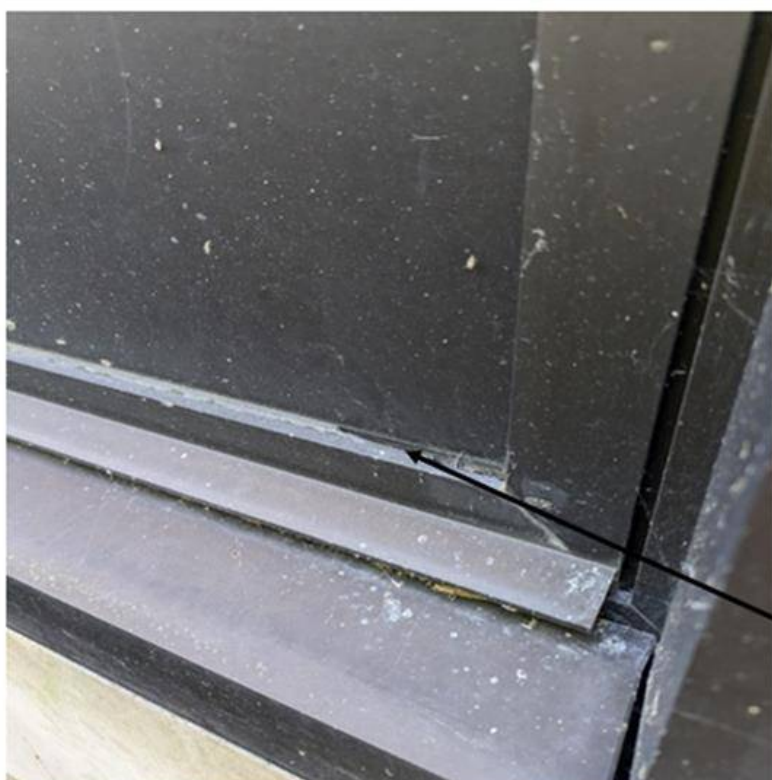
Façade côté parc

ECH-004/--Façade côté parc/Fenêtres
Joint vitre
Absence amiante

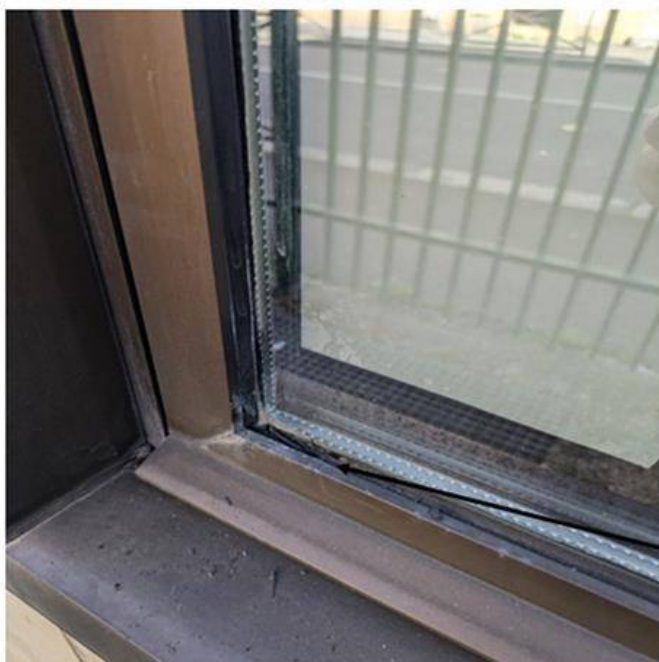
Façade côté rue de Lorraine

ECH-005/-Façade côté rue de Lorraine/Fenêtres
Joint vitre
Absence Amiante

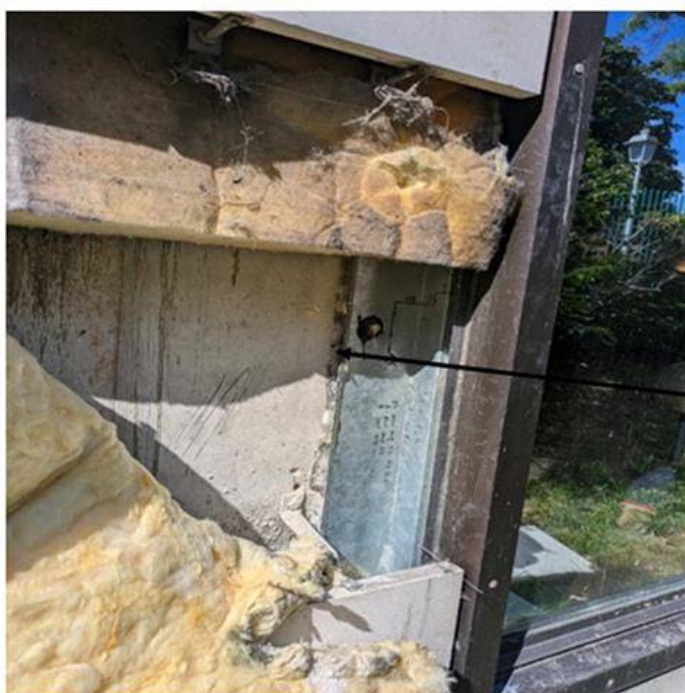
Façade arrière	
Type de composant	Autres matériaux
Matériau observé	Murs : Joint sous parement
Prise d'échantillon	OUI
Numéro de prélèvement	ECH-006
Numéro de Procès verbal	EC07880724
Etat de conservation (2)	
Observation	
Conclusion	PRESENCE (Résultat d'analyse de matériau ou produit)

ECH-006/-Façade arrière/Murs
Joint sous parement
Présence Amiante

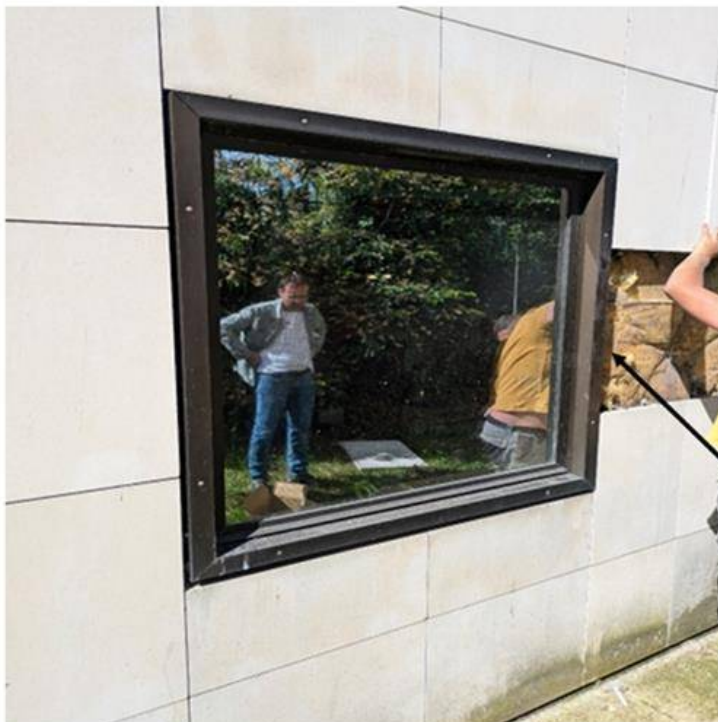
Façade arrière	
Type de composant	Autres matériaux
Matériau observé	Murs : Joint sous parement
Prise d'échantillon	OUI
Numéro de prélèvement	ECH-007
Numéro de Procès verbal	EC07880824
Etat de conservation (2)	
Observation	
Conclusion	PRESENCE

ECH-007/--Façade arrière/Murs
Joint sous parement
Présence Amiante

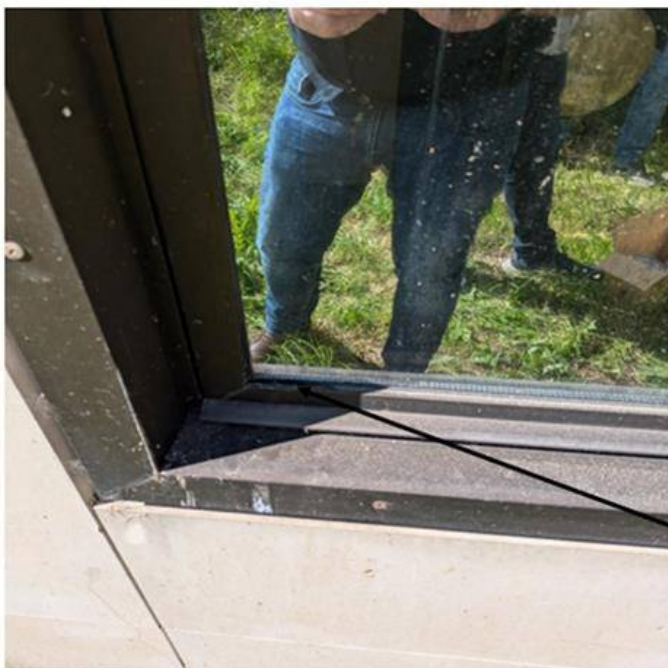
Façade arrière

ECH-008/--Façade arrière/Fenêtres
Joint vitre
Absence Amiante
