## **Pré-Rapport** de repérage du plomb avant Travaux

CHU Charles Nicolle  
Bâtiment Central  
**Zones A - B - C - D - E + Hall du RDC, façades, toitures**  
37, Boulevard Gambetta  
76000 Rouen

Date(s) d'intervention(s)	Date de rédaction du rapport de repérage	Opérateur de repérage	
5, 6, 7, 12/04/2023 05/04/2024	30/04/2024	Donatien SIMON

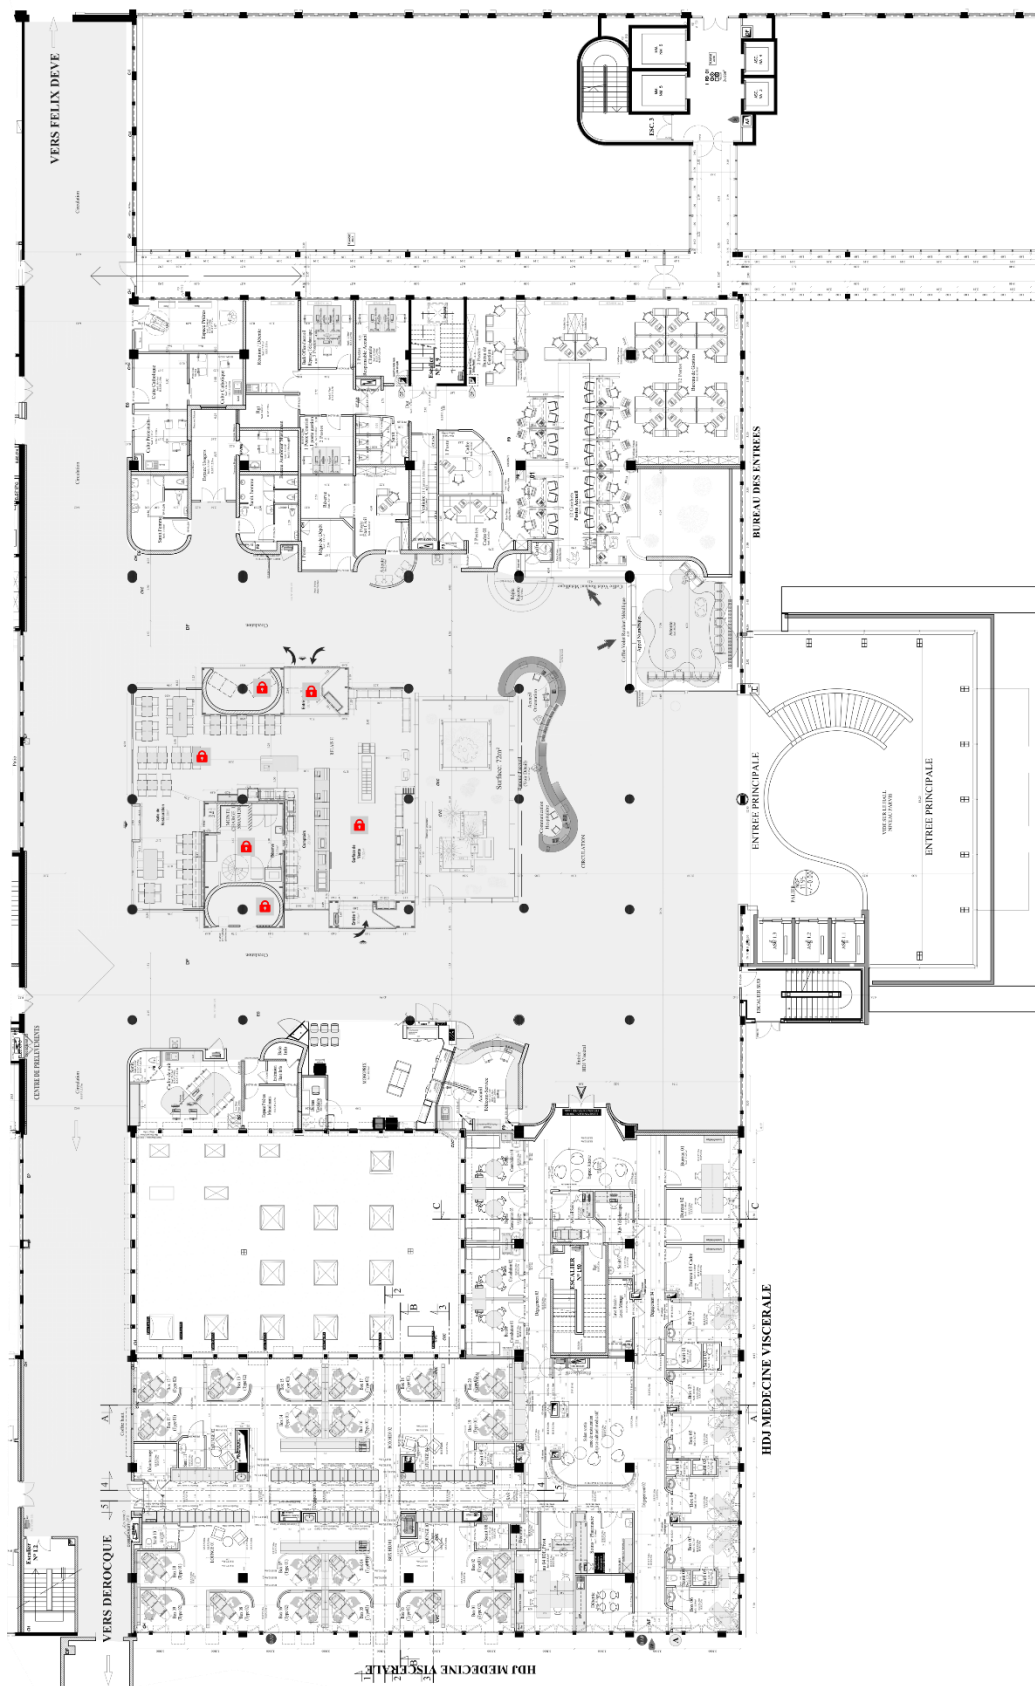
## RDC

Etat du repérage plomb par niveau	
Ensemble des 8 cages d'escalier tous niveaux	Absence de revêtements contenant du plomb dans des concentrations supérieures à 0,31 mg/cm <sup>2</sup>
RDC	Absence de revêtements contenant du plomb dans des concentrations supérieures à 0,31 mg/cm <sup>2</sup>
R+1	Présence de revêtements contenant du plomb dans des concentrations supérieures à 0,31 mg/cm <sup>2</sup>
Façade	Absence de revêtements contenant du plomb dans des concentrations supérieures à 0,31 mg/cm <sup>2</sup>
Toiture	Présence de revêtements contenant du plomb dans des concentrations supérieures à 0,31 mg/cm <sup>2</sup>

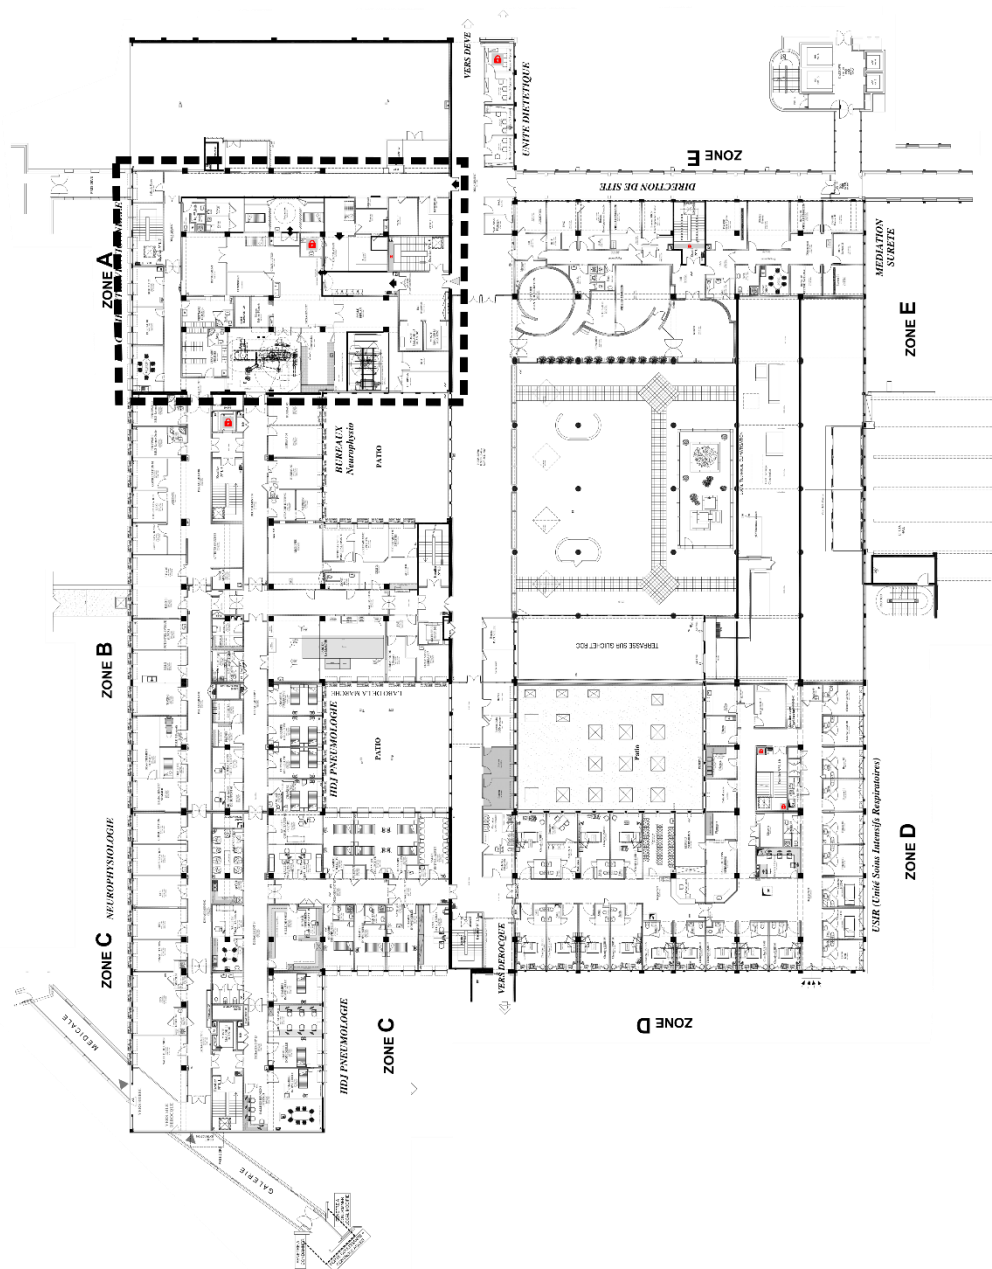
R+1

Légende		
Repère	Description	Concentrations (C) en plomb (en mg/cm <sup>2</sup> )
 	Locaux non visités (inaccessibles)	
 	Structure métallique, poteaux verticaux de la passerelle	1,5
 	Feuilles de plomb dans les murs et les portes du service radio	60 < C < 90
 	Feuilles de plomb dans les portes du service radio	60 < C < 90
 	Naissances d'eaux pluviales en plomb métal	60 < C < 90

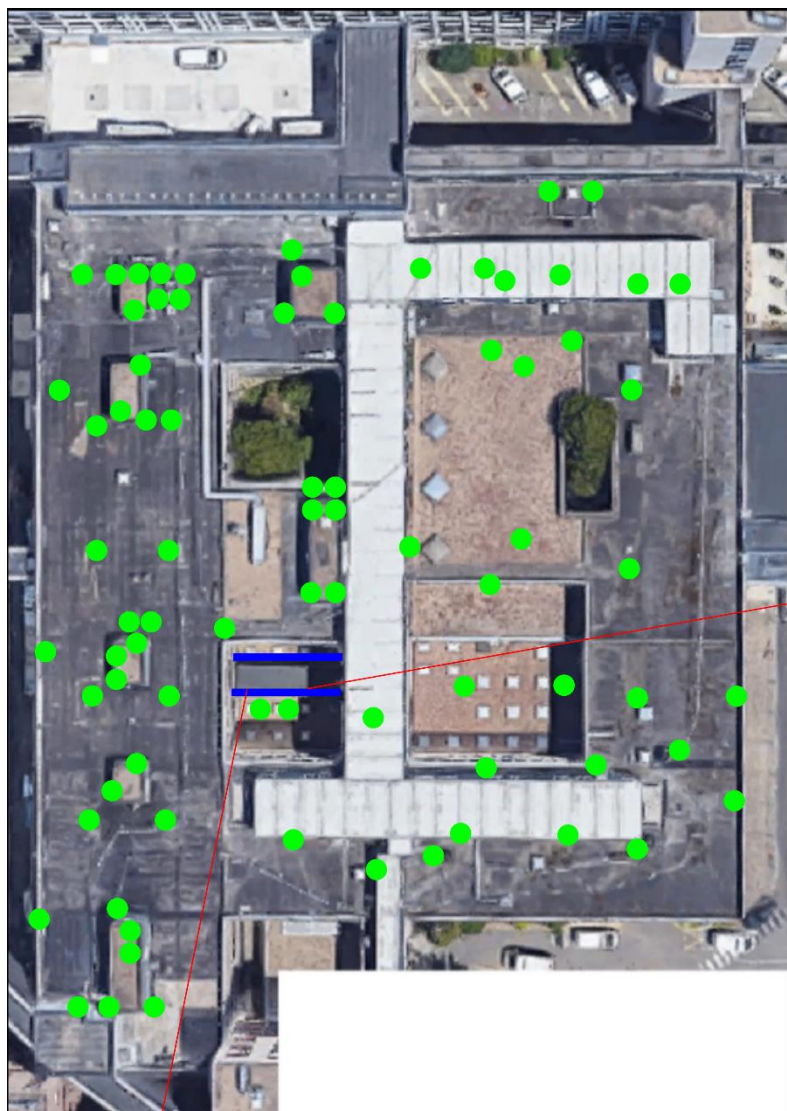
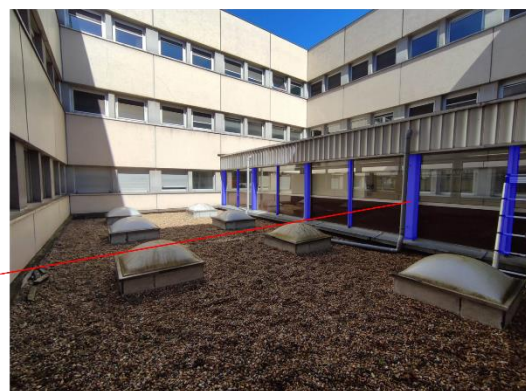
## Toiture et façade

● Naissances d'eaux pluviales en plomb métal

structure métal poteaux verticaux  
passerelle (1,5)
