Rapport de repérage des matériaux et produits contenant de l'amiante avant réalisation de travaux dans un immeuble bâti

**CHU Charles Nicolle
Bâtiment Central
Zones A, B, C, D, E + Hall du RDC, façades, toitures
37, Boulevard Gambetta
76000 Rouen**

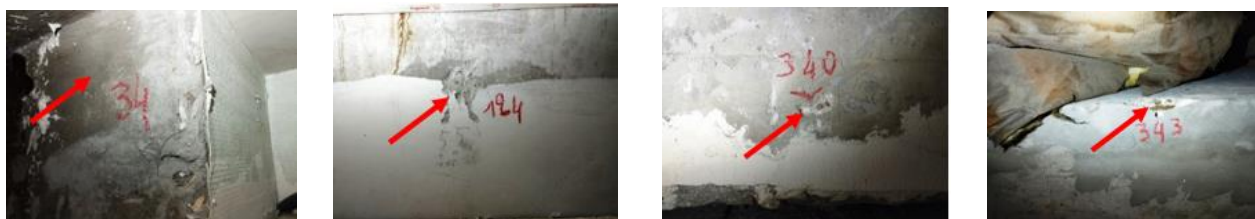
- Type 4 : enduits gris de type Technicoat. Ils ont été appliqués sur tous types d'ouvrages béton intérieurs (murs, poteaux, poutres, plafonds...) et extérieurs (façades, acrotères (toutes faces), soubassements, tableaux des menuiseries extérieures, contours des panneaux d'habillage des façades...). Ils ont été appliqués de manière sporadique ou généralisée à l'issue du gros œuvre. Ils sont visibles et identifiables lorsque les ouvrages sont restés bruts (non peints et non enduits) mais peuvent également être masqués à l'intérieur par des peintures, des enduits de finition, des revêtements type toiles de verre... Ou à l'extérieur par des peintures, des enduits de ravalement ou situés derrière les panneaux d'habillage en béton ou verre des façades. Ceci explique l'hétérogénéité des résultats d'analyse des matériaux prélevés.

Exemples d'enduits gris repérés sur des ouvrages bruts :

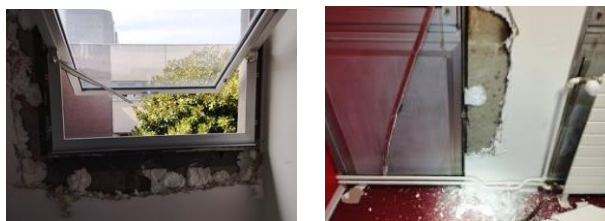
- 8) Les menuiseries extérieures ont été partiellement inspectées. Elles sont fixées pour certaines sur des précadres métalliques. 2 exemplaires ont fait l'objet de sondages destructifs (découpe des doublages autour du châssis) mais n'ont pu être déposés en intégralité :

- 1 menuiserie aluminium de type 1 dans un local de la zone A au R+1 ;
- 1 menuiserie aluminium de type 2 (ancienne façade côté passerelle) dans un local de la zone E au R+1.

Les différents matériaux rencontrés ont été prélevés et analysés. Ils ne contiennent pas d'amiante.

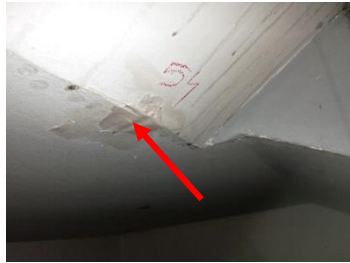
P54 Bis	R-1 Zone B escalier L4	Peinture + enduit plâtre + enduit gris sous face escalier	Présence d'amiante dans l'enduit plâtre

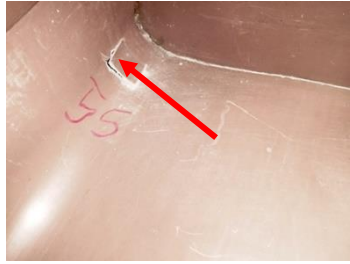
P55 Bis	RDC Zone B escalier L4	Colle jaune sous lino + ragréage gris sur marches béton escalier	Présence d'amiante dans le ragréage gris

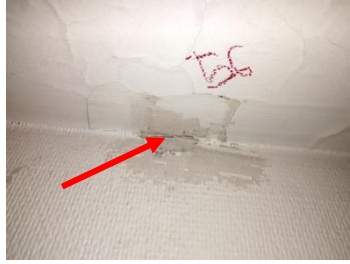
P56 Bis	R+1 Zone B escalier L4	Peinture + toile de verre + enduit plâtre + enduit gris sur cueillie mur/plafond	Présence d'amiante dans l'enduit gris

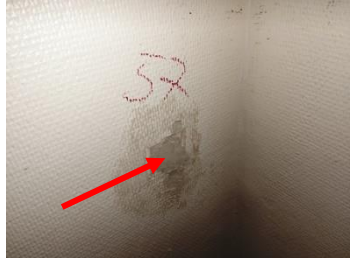
P57 Bis	R+1 Zone B escalier L4	Peinture + toile de verre + enduit plâtre + enduit gris sur mur béton escalier	Présence d'amiante dans l'enduit plâtre

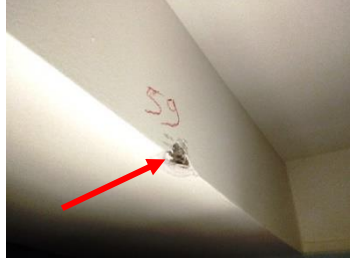
P59 Bis	R+1 Zone C	Peinture + enduit plâtre sur poutre béton	Présence d'amiante dans l'enduit plâtre

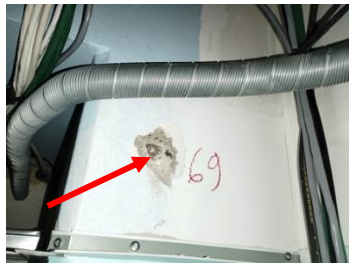
P69 Bis	R+1 Zone C	Peinture + enduit plâtre + enduit gris sur poteau béton	Présence d'amiante

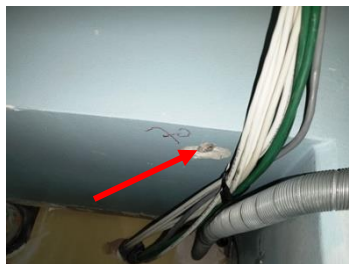
P70 Bis	R+1 Zone C	Peinture + enduit plâtre + enduit gris sur poutre béton	Présence d'amiante dans l'enduit plâtre

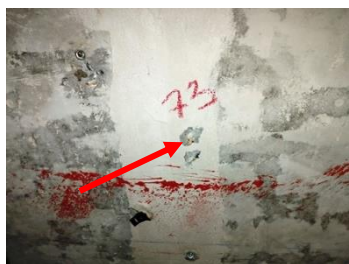
P71 Bis	R+1 Zone C	Peinture + toile de verre + enduit plâtre + enduit gris sur poteau béton	Présence d'amiante	 
P73 Bis	R+1 Zone C	Enduit granuleux plâtre + enduit gris sur plafond béton	Présence d'amiante

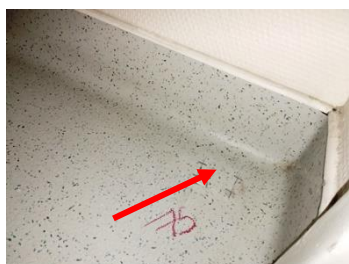
P75 Bis	R+1 Zone C	Colle de carrelage marron 5x5 sous lino + dallé béton	Présence d'amiante dans la colle de carrelage

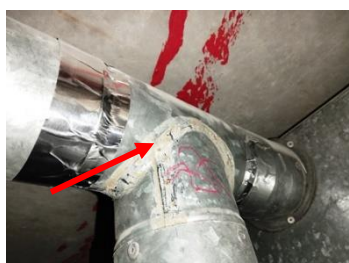
P87 Bis	R+1 Zone B	Joint vert sur gaine de ventilation ronde	Présence d'amiante

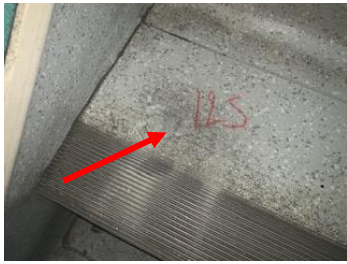
P125 Bis	R+1 cage d'escalier L2	Colle de lino + ragréage gris sur marche d'escalier	Présence d'amiante

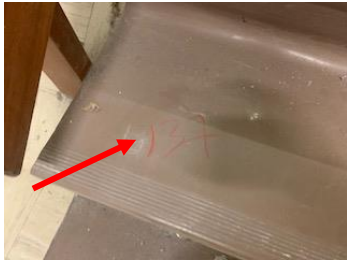
P137 Bis	R-1 cage d'escalier L1 Zone C	Colle de lino + ragréage gris sur marche d'escalier	Présence d'amiante dans le ragréage

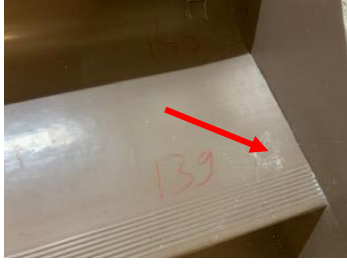
P139 Bis	R+1 cage d'escalier L1 Zone C	Colle de lino + ragréage gris sur marche d'escalier	Présence d'amiante

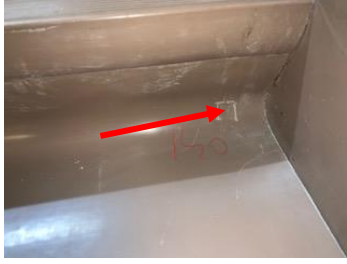
P140 Bis	R+1 cage d'escalier L1 Zone C	Colle de lino + ragréage gris sur contre marche d'escalier	Présence d'amiante

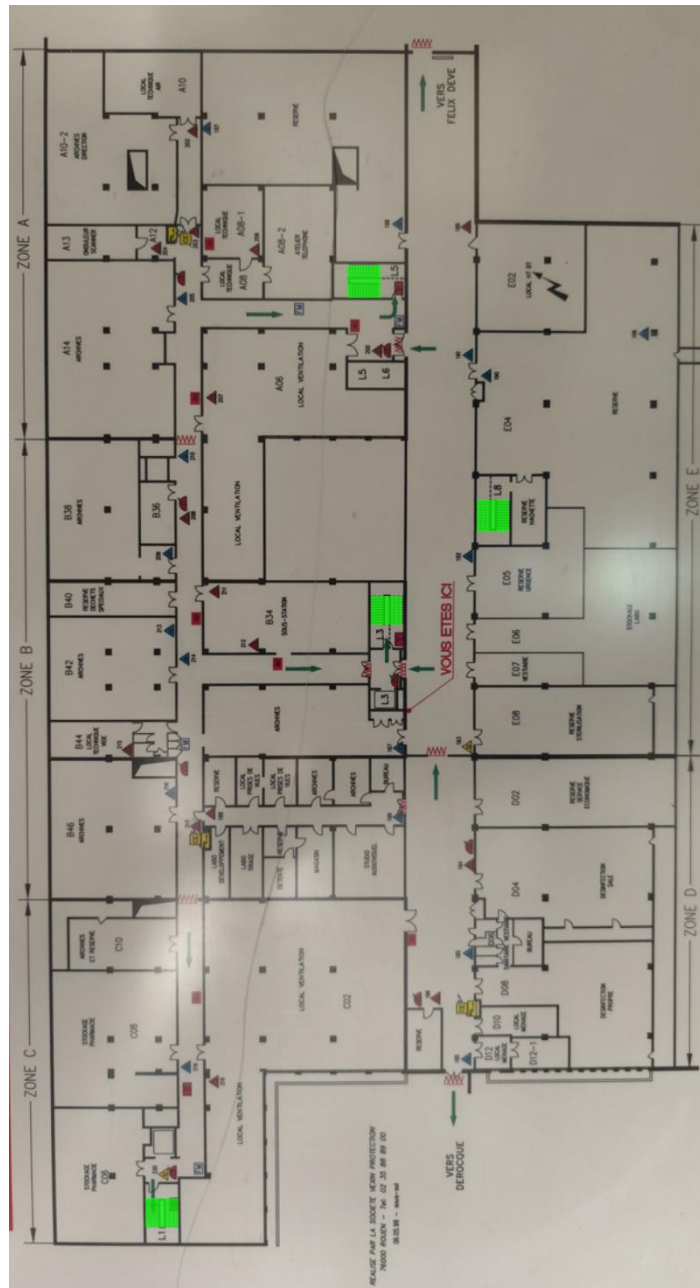
R-1

Localisation des matériaux et produits contenant de l'amiante (Sols)

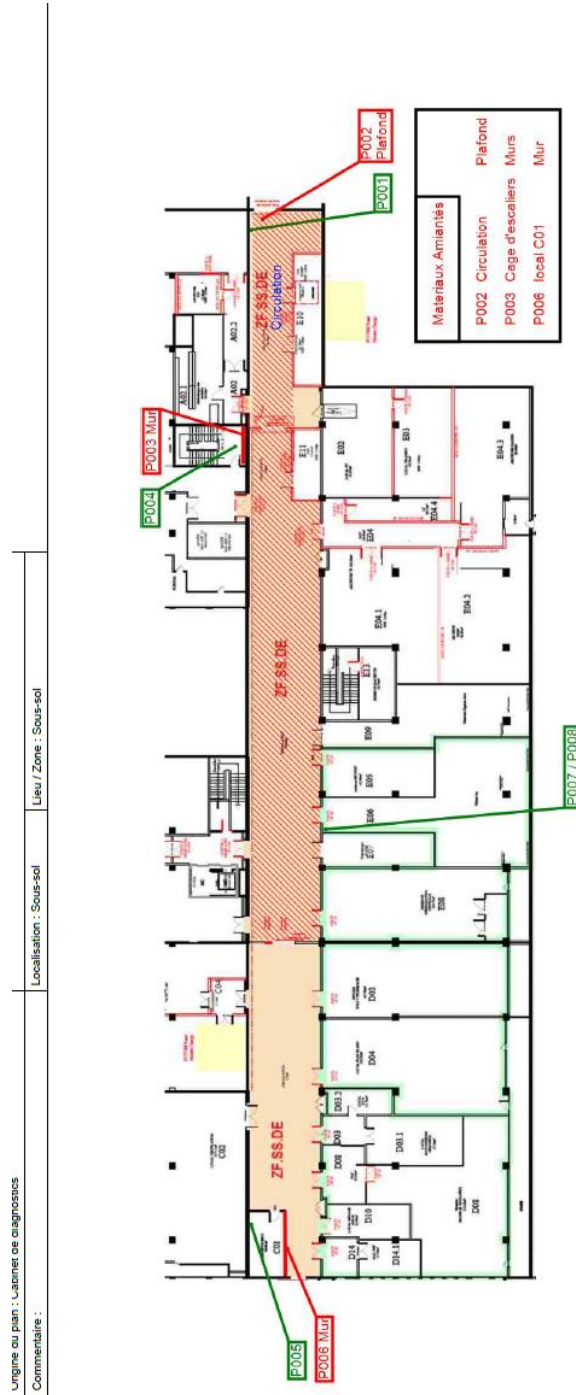
R-1

Localisation des matériaux et produits contenant de l'amiante
(Enduits murs et poteaux)
Extrait rapport APAVE

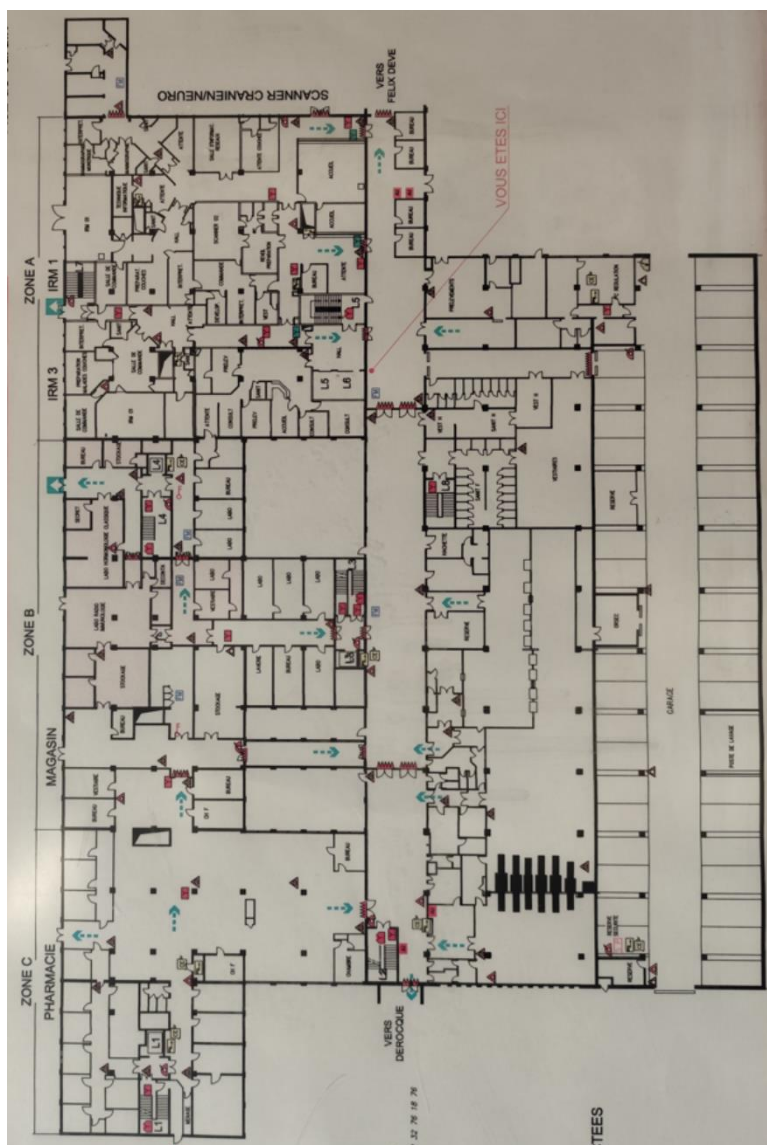
RDJ

Localisation des matériaux et produits contenant de l'amiante (Enduits murs et poteaux)

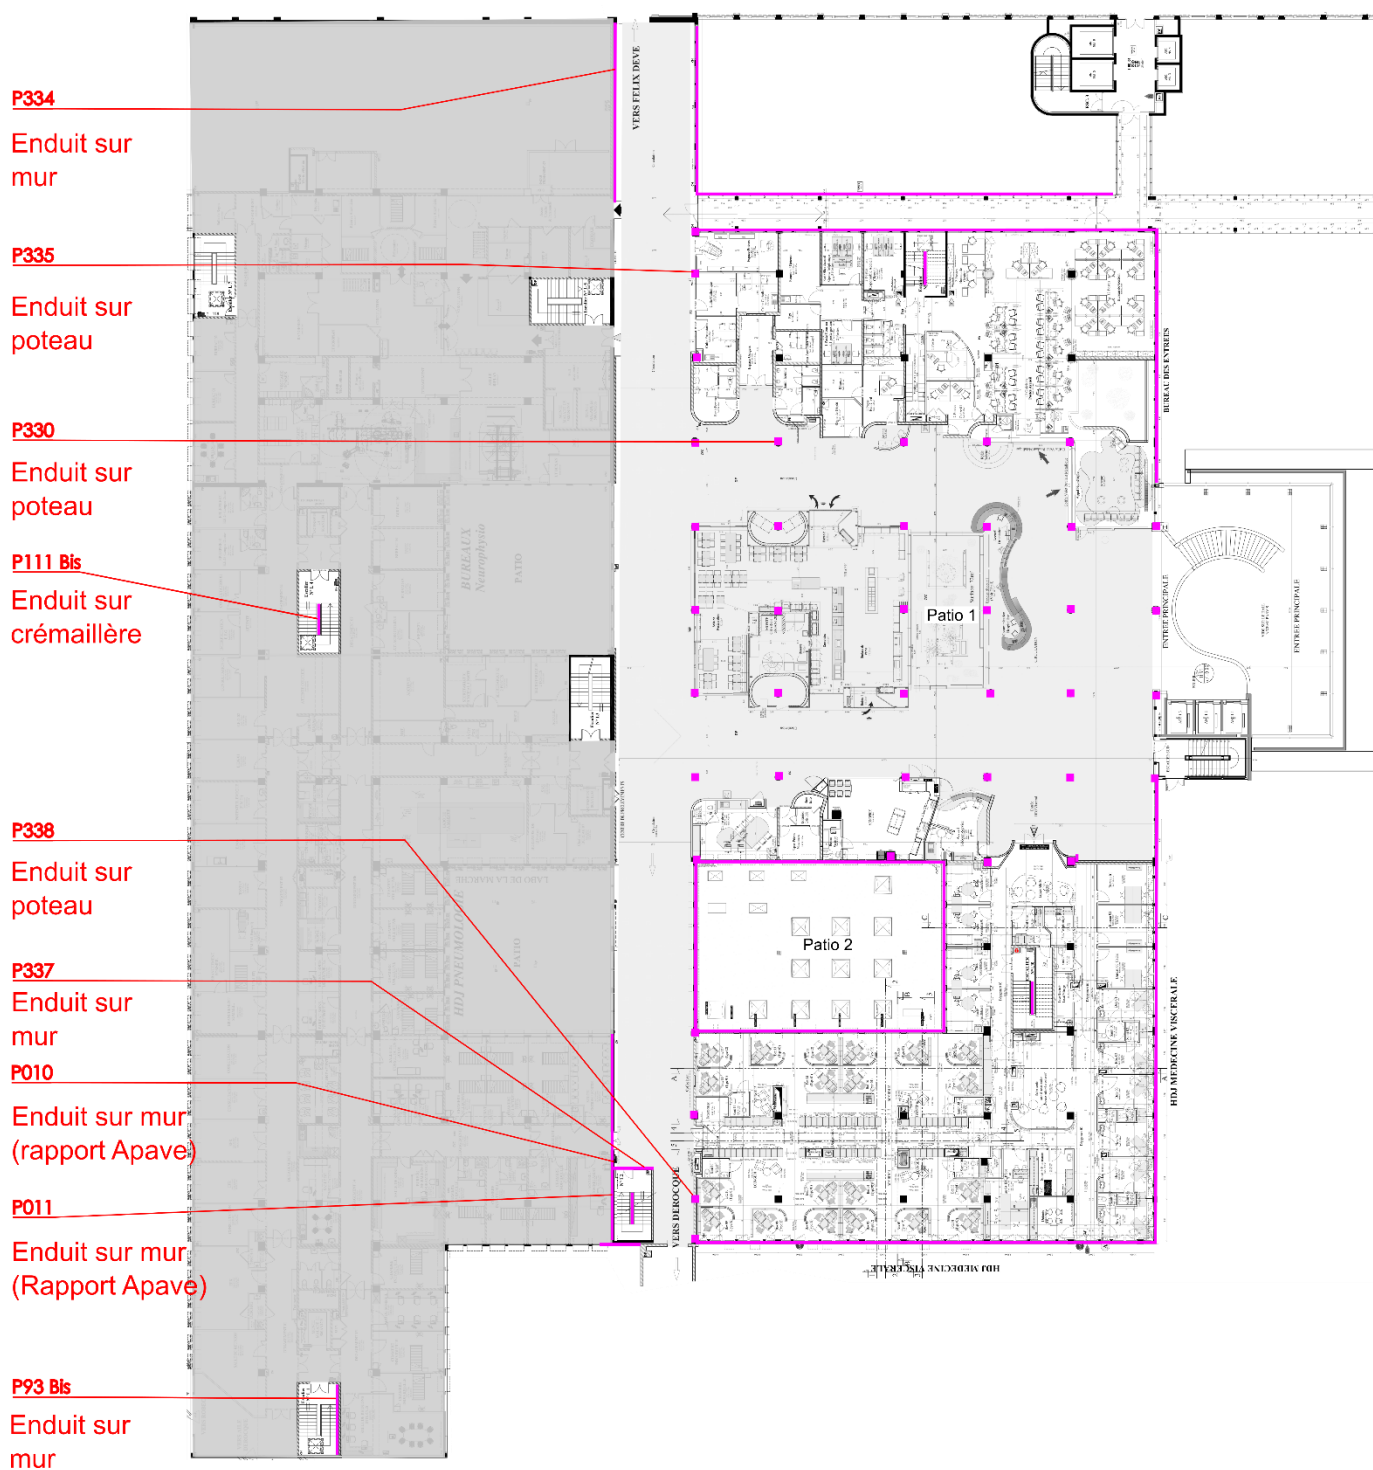
RDC

Localisation des matériaux et produits contenant de l'amiante (Enduits murs et poteaux)

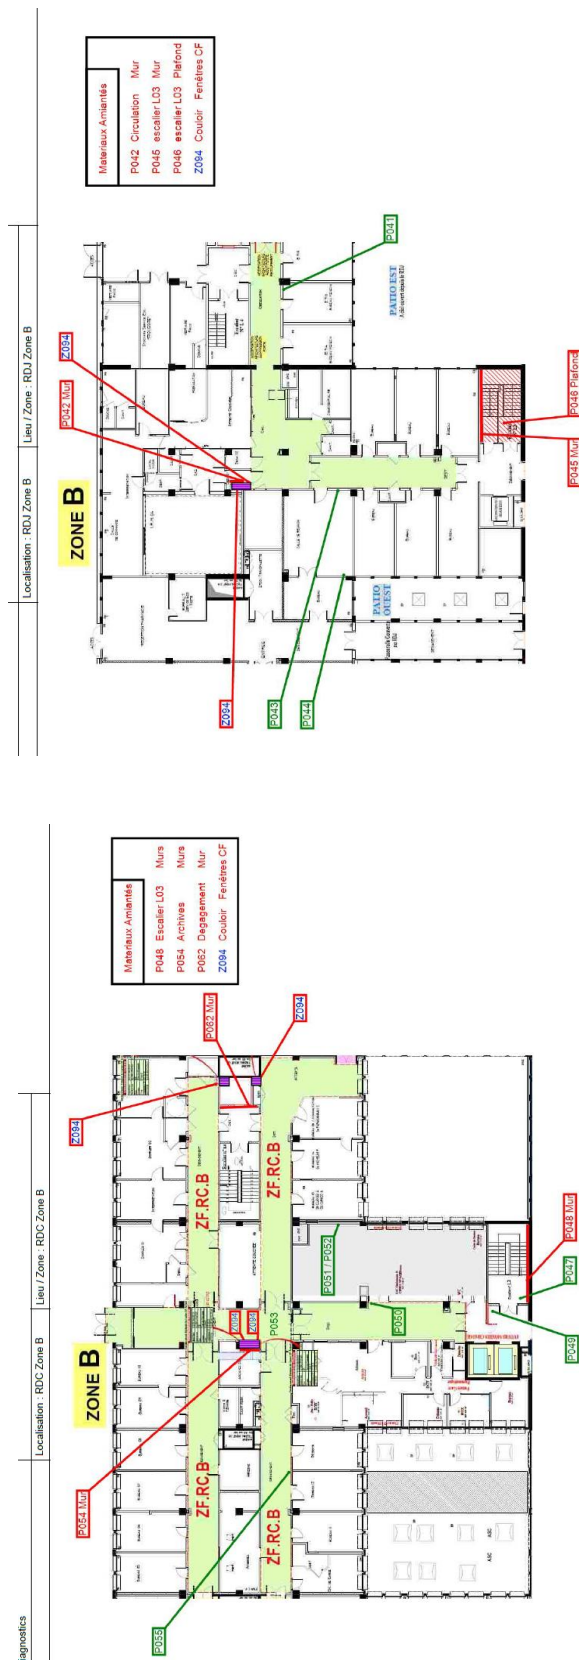
RDC

Localisation des matériaux et produits contenant de l'amiante
(Enduits murs et poteaux)
Extrait rapport APAVE

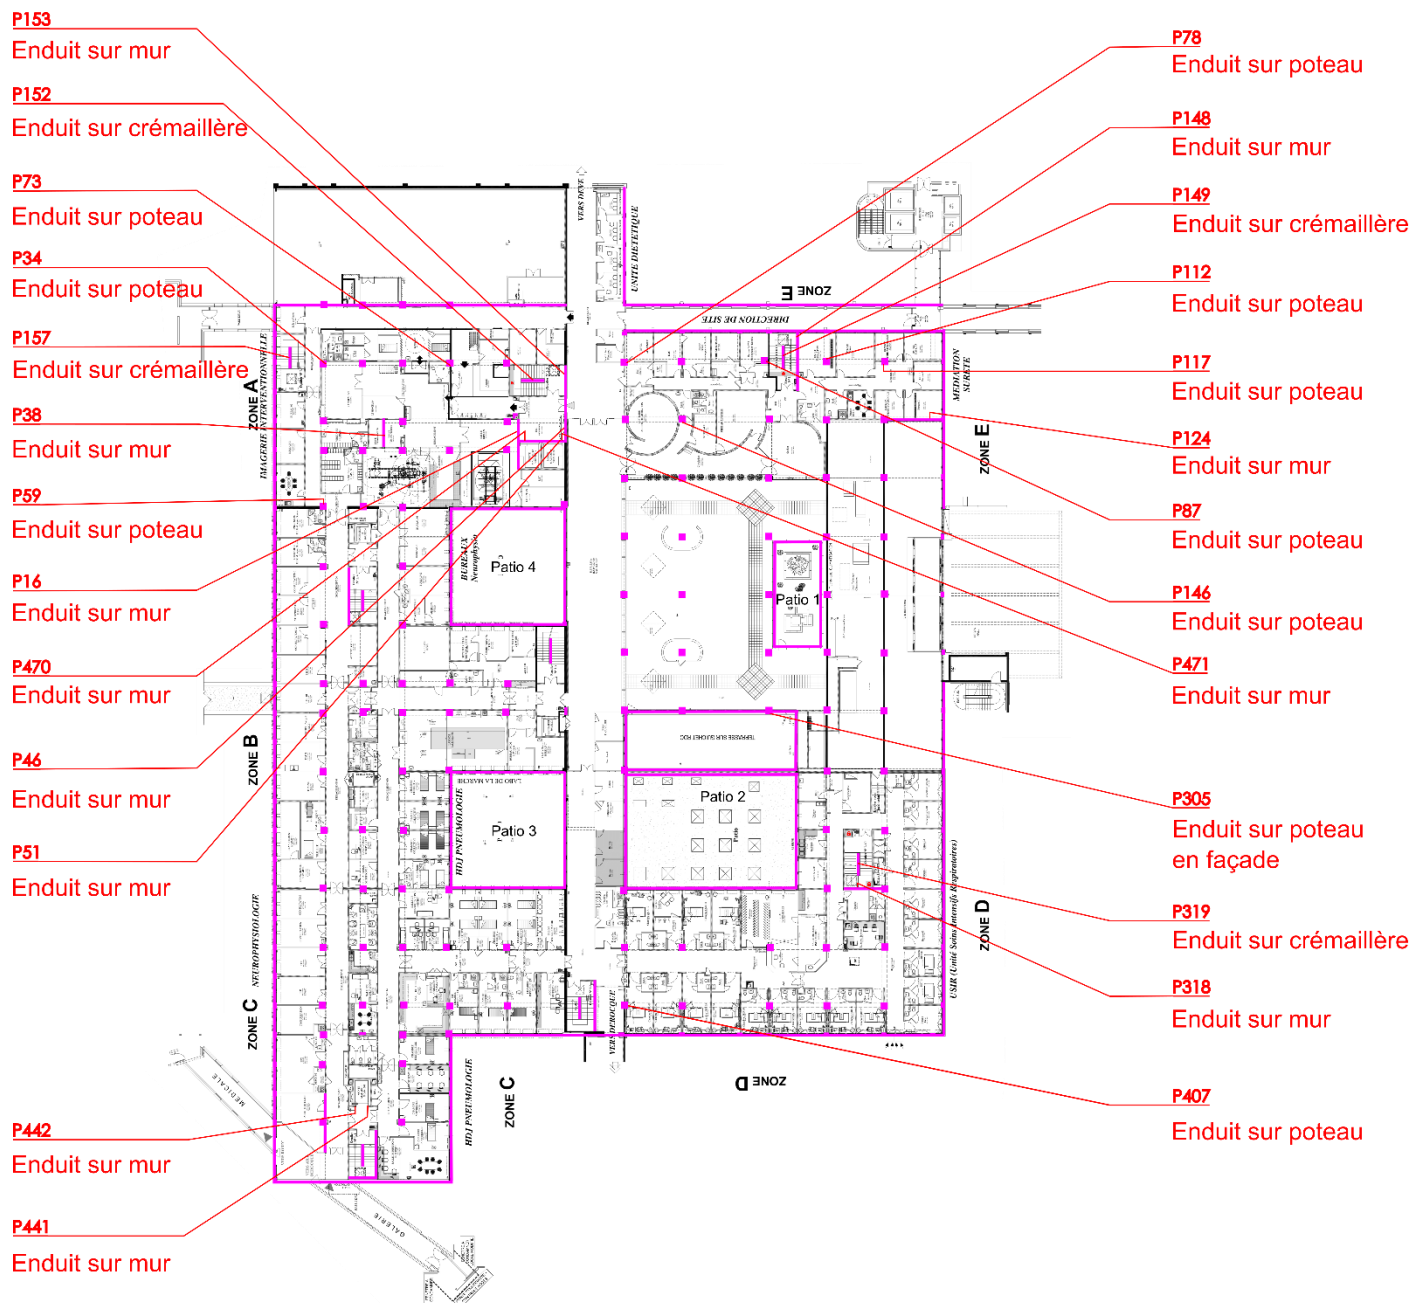
R+1 (1/2)

Localisation des matériaux et produits contenant de l'amiante (Enduits murs et poteaux)

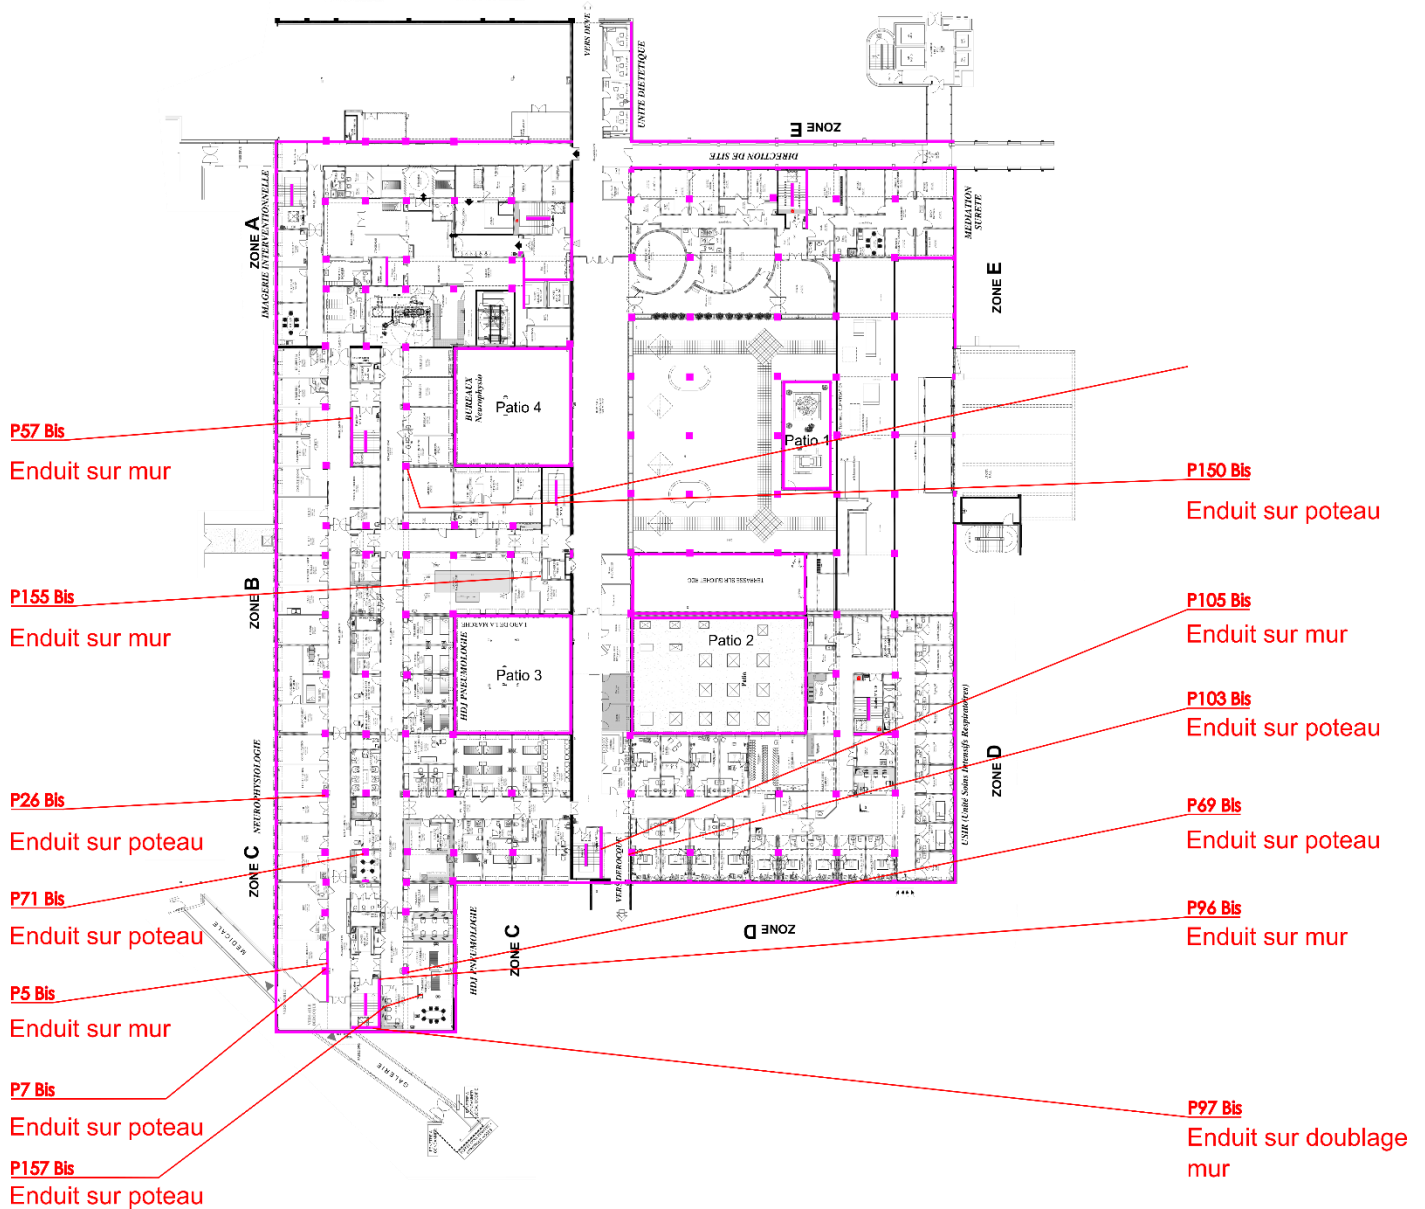
R+1 (2/2)

Localisation des matériaux et produits contenant de l'amiante (Enduits murs et poteaux)

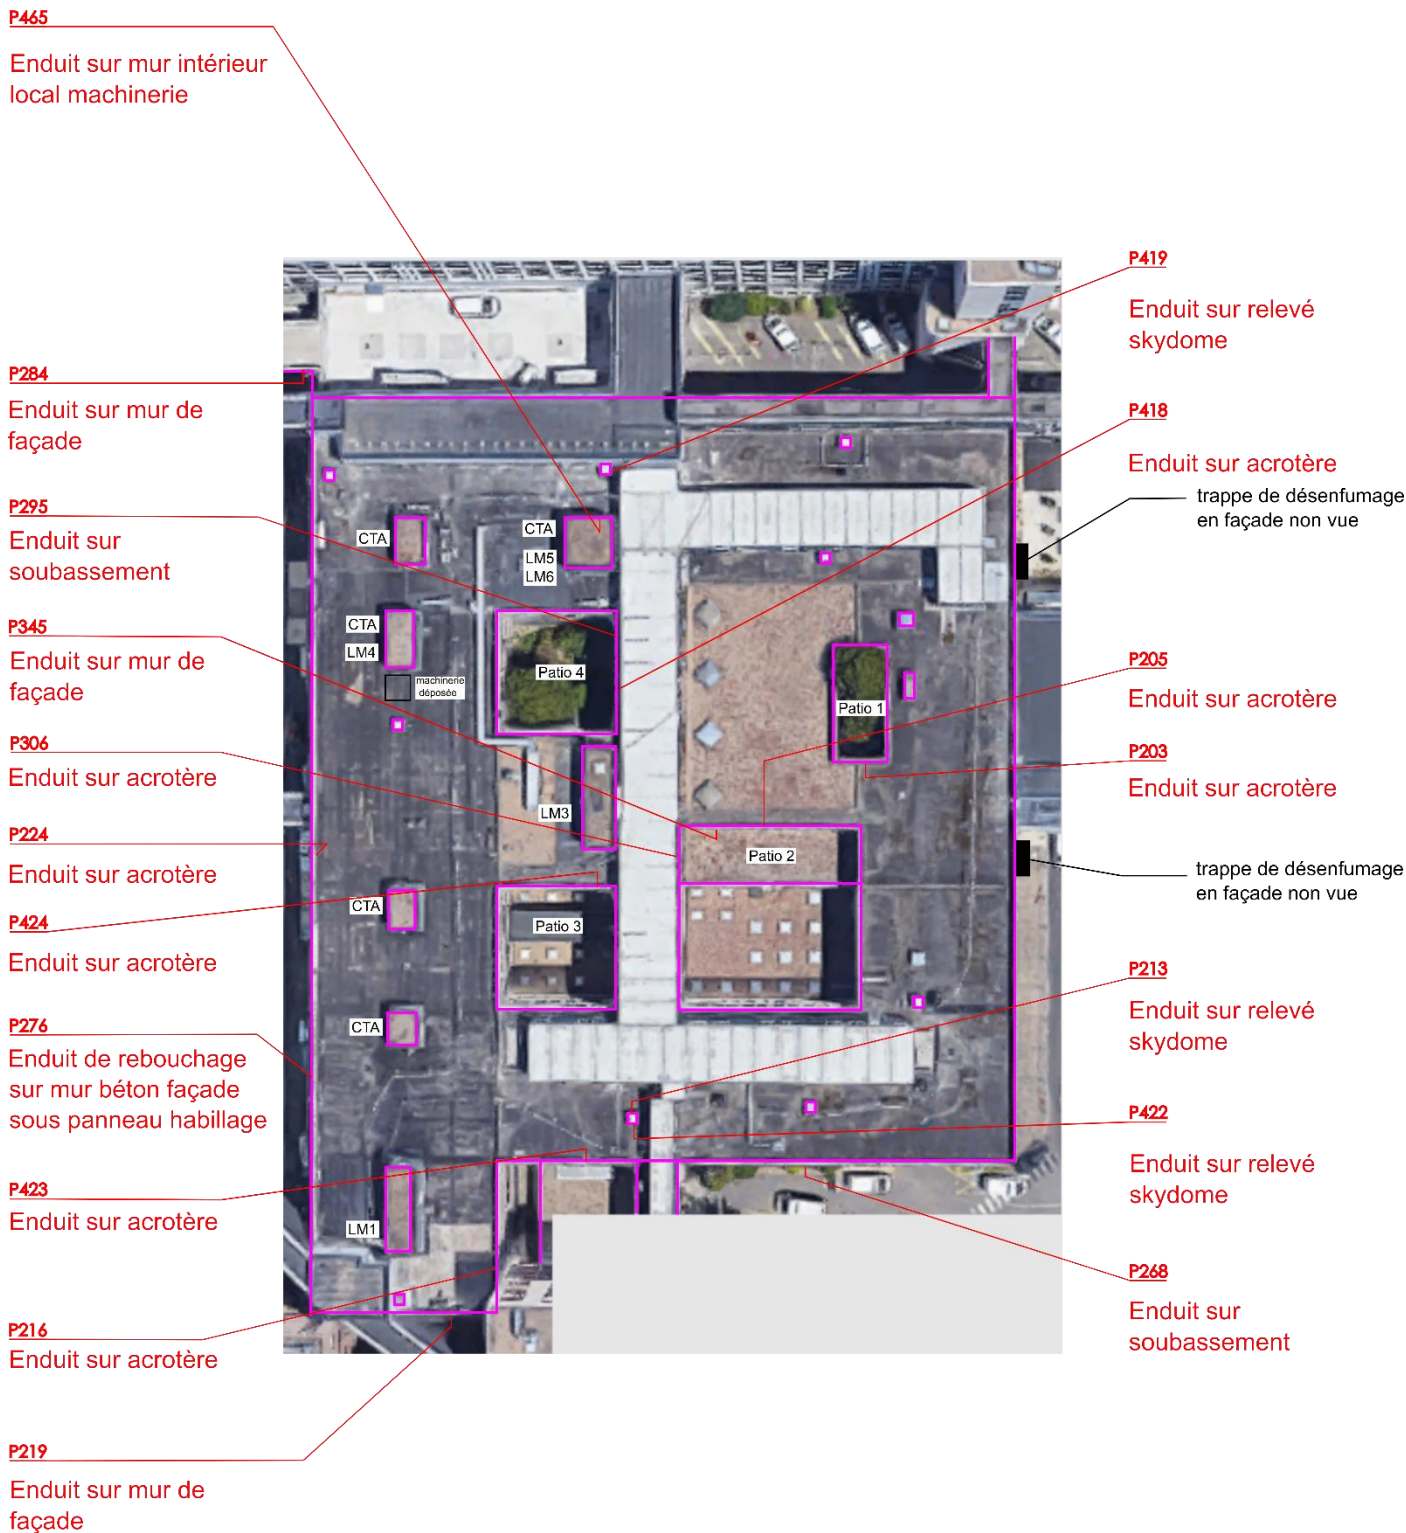
Toitures et façades **Localisation des matériaux et produits contenant de l'amiante** **(Enduits murs et poteaux)**

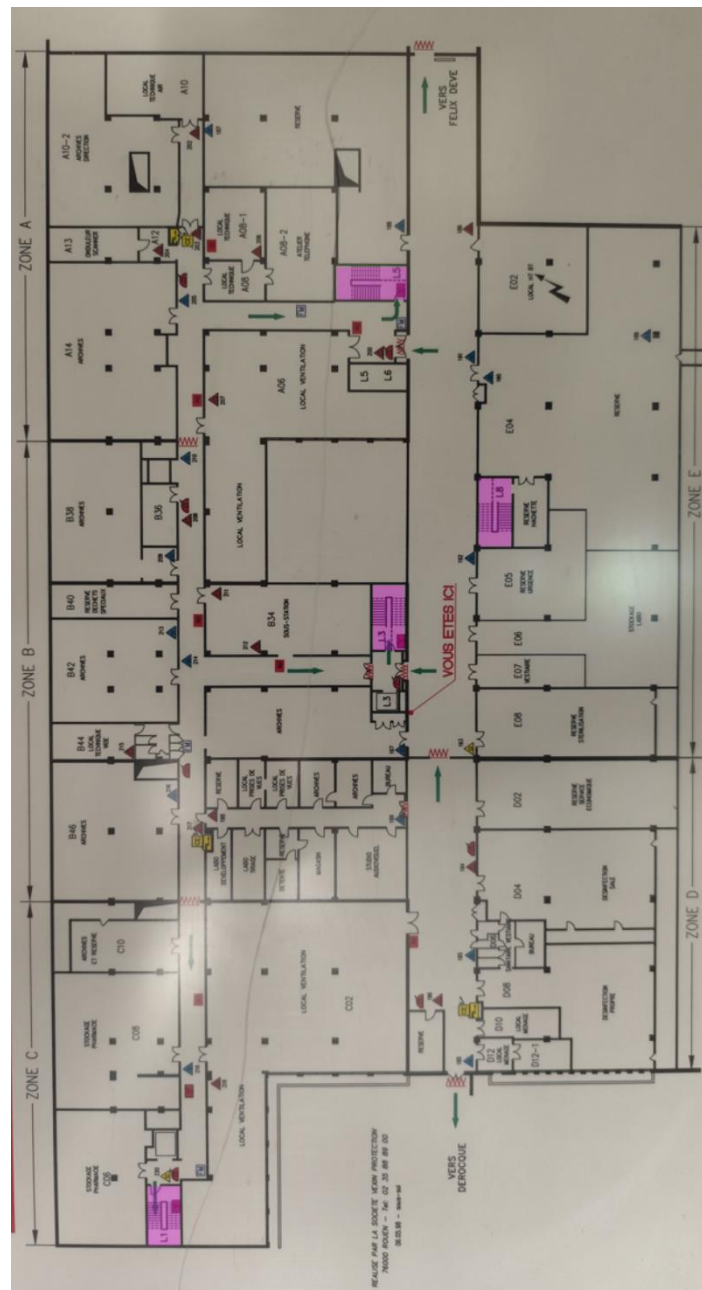
R-1

Localisation des matériaux et produits contenant de l'amiante (Enduits plafonds)

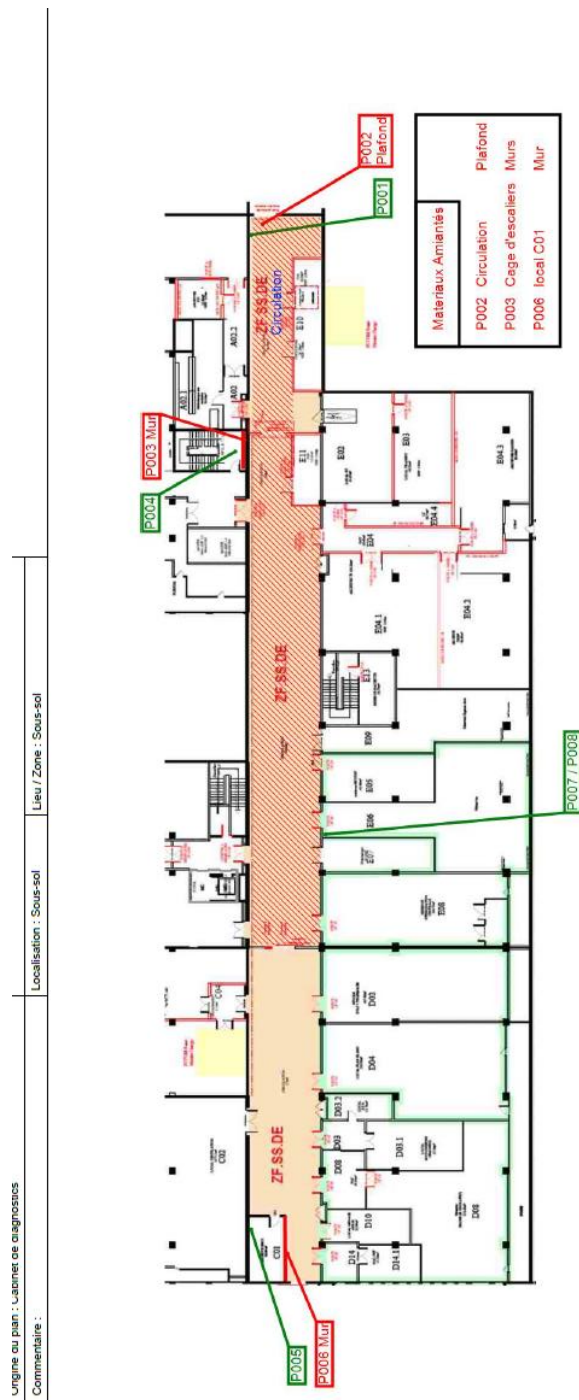
R-1

Localisation des matériaux et produits contenant de l'amiante
(Enduits plafonds)
Extrait rapport APAVE

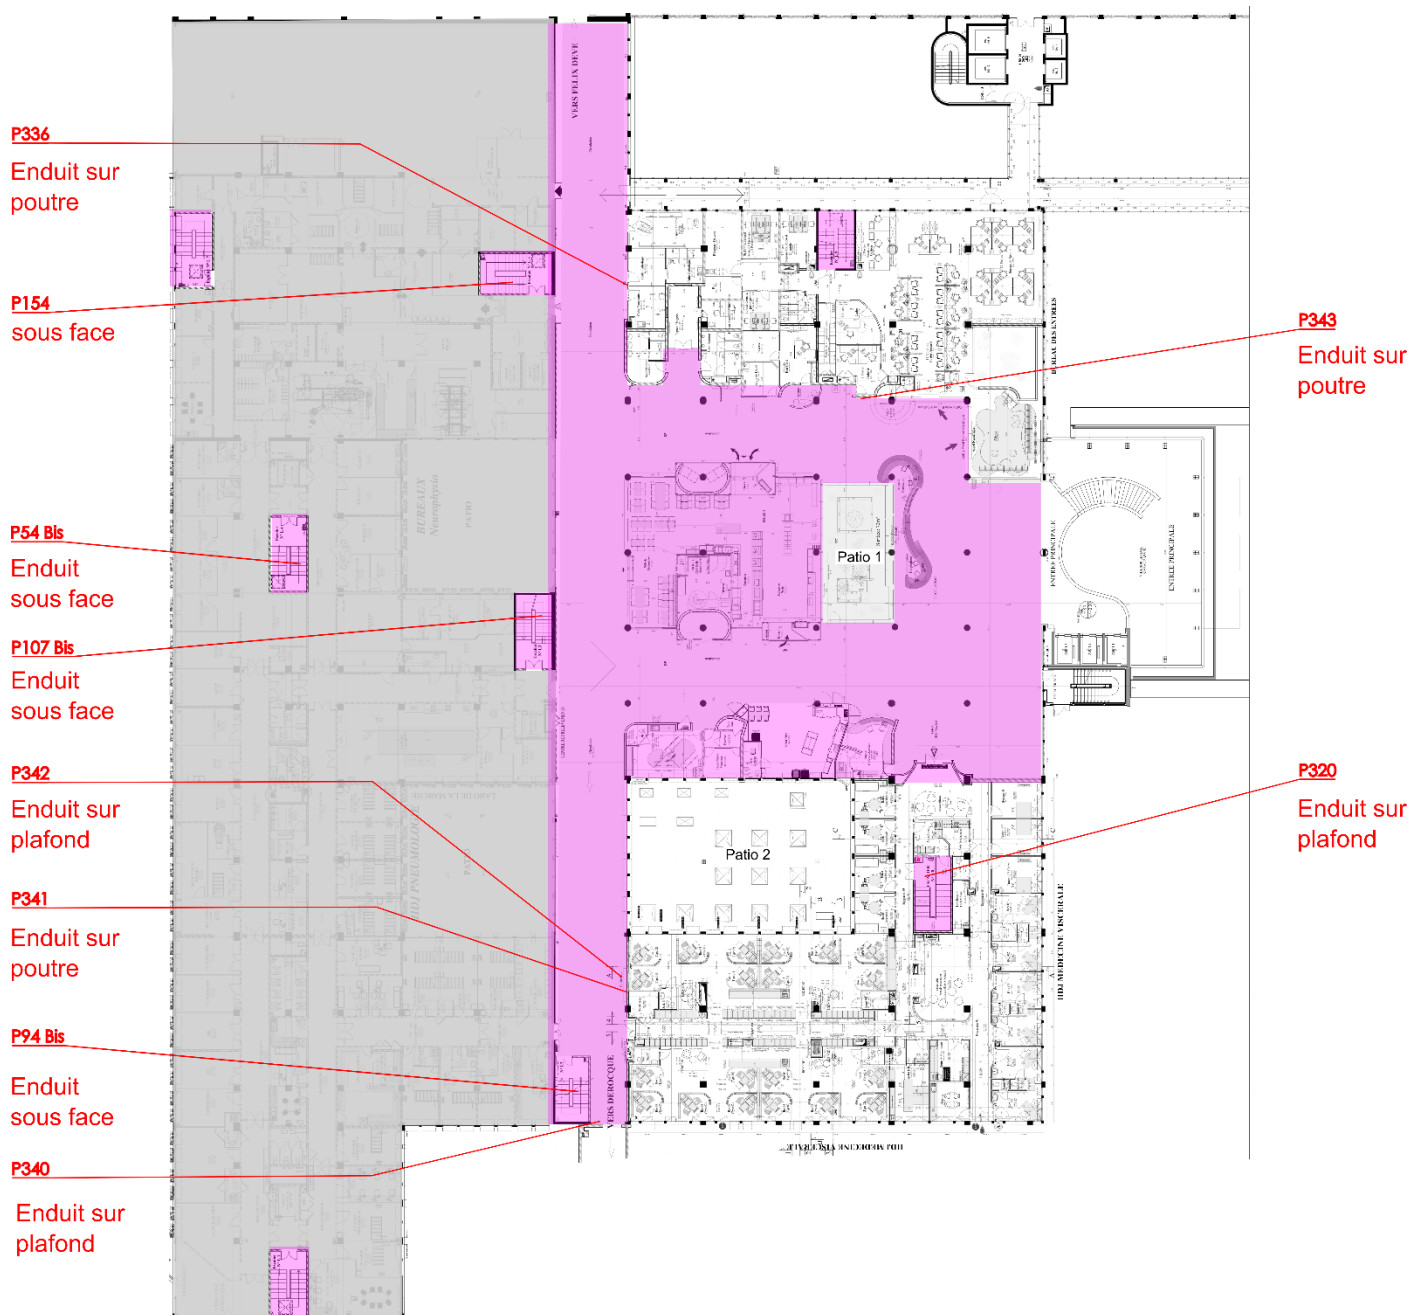
RDC

Localisation des matériaux et produits contenant de l'amiante (Enduits plafonds et poutres)

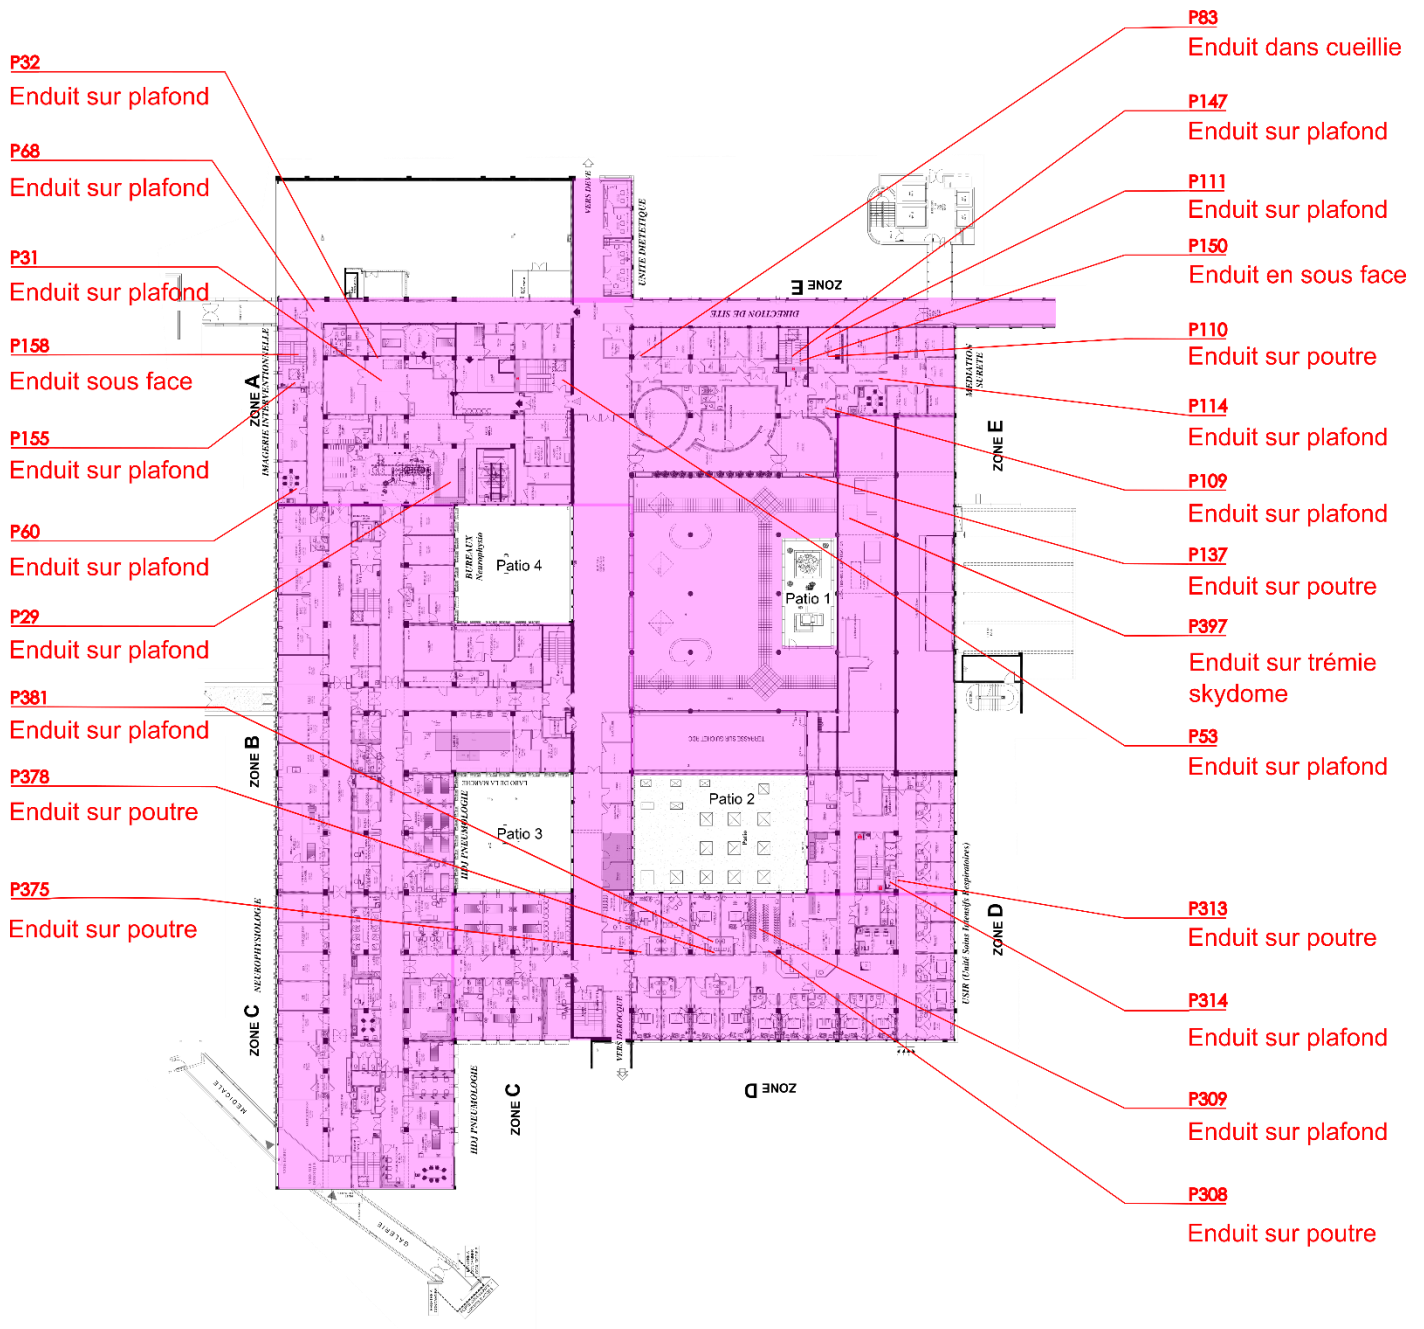
R+1 (1/2)

Localisation des matériaux et produits contenant de l'amiante (Enduits plafonds et poutres)

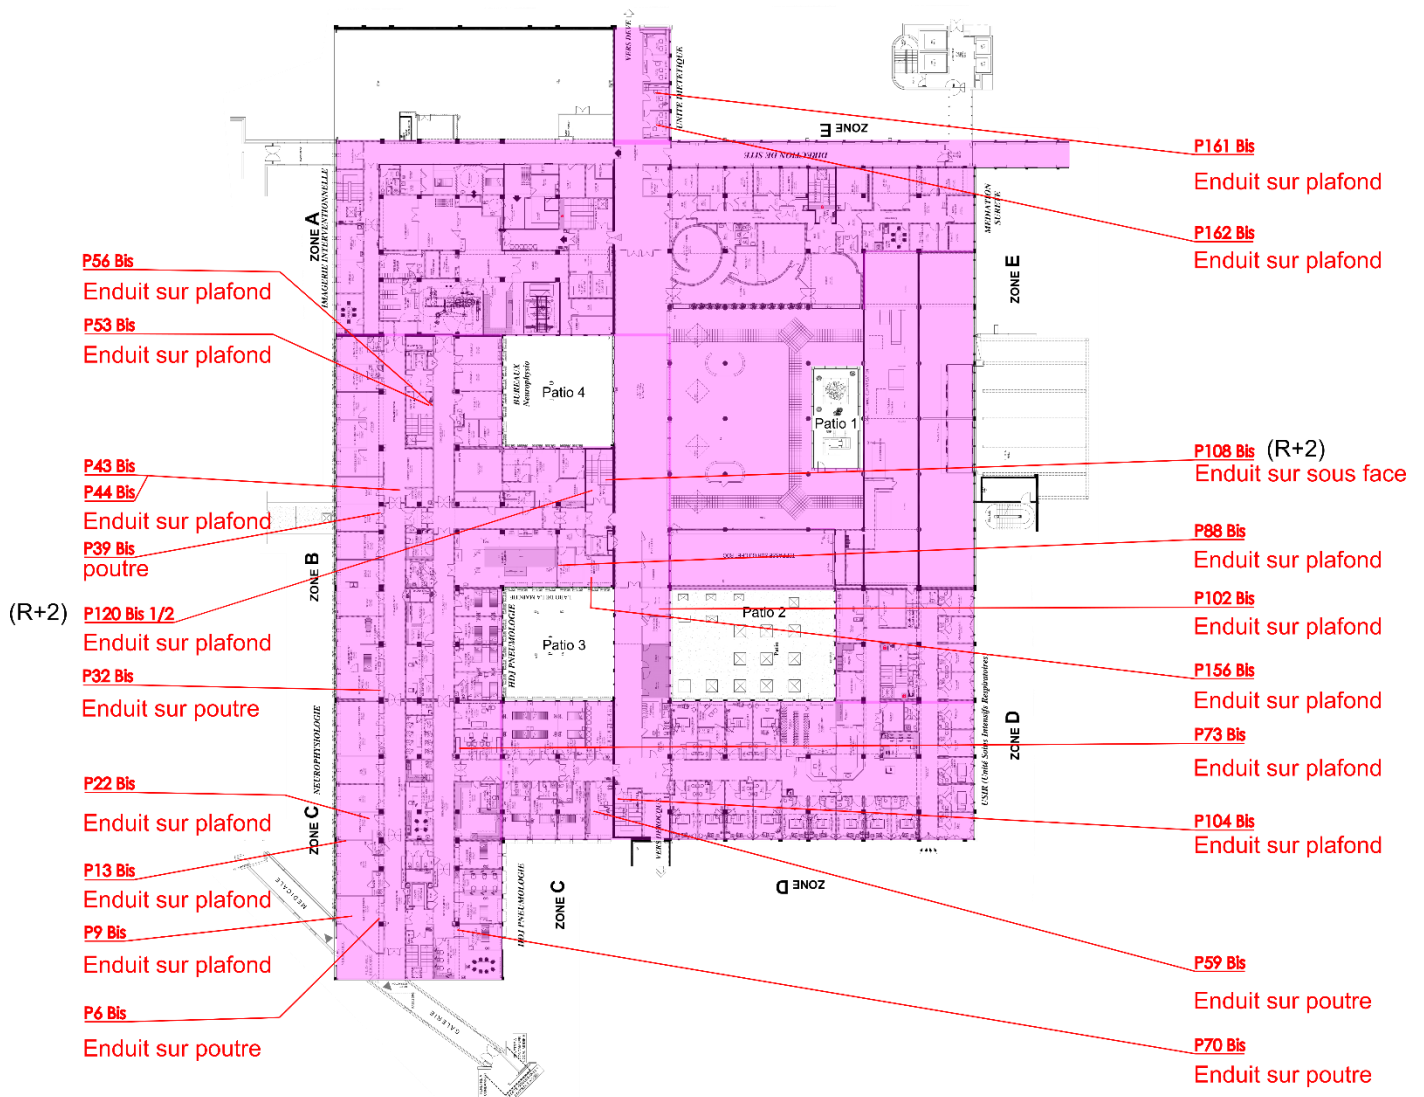
R+1 (2/2)

Localisation des matériaux et produits contenant de l'amiante (Enduits plafonds et poutres)

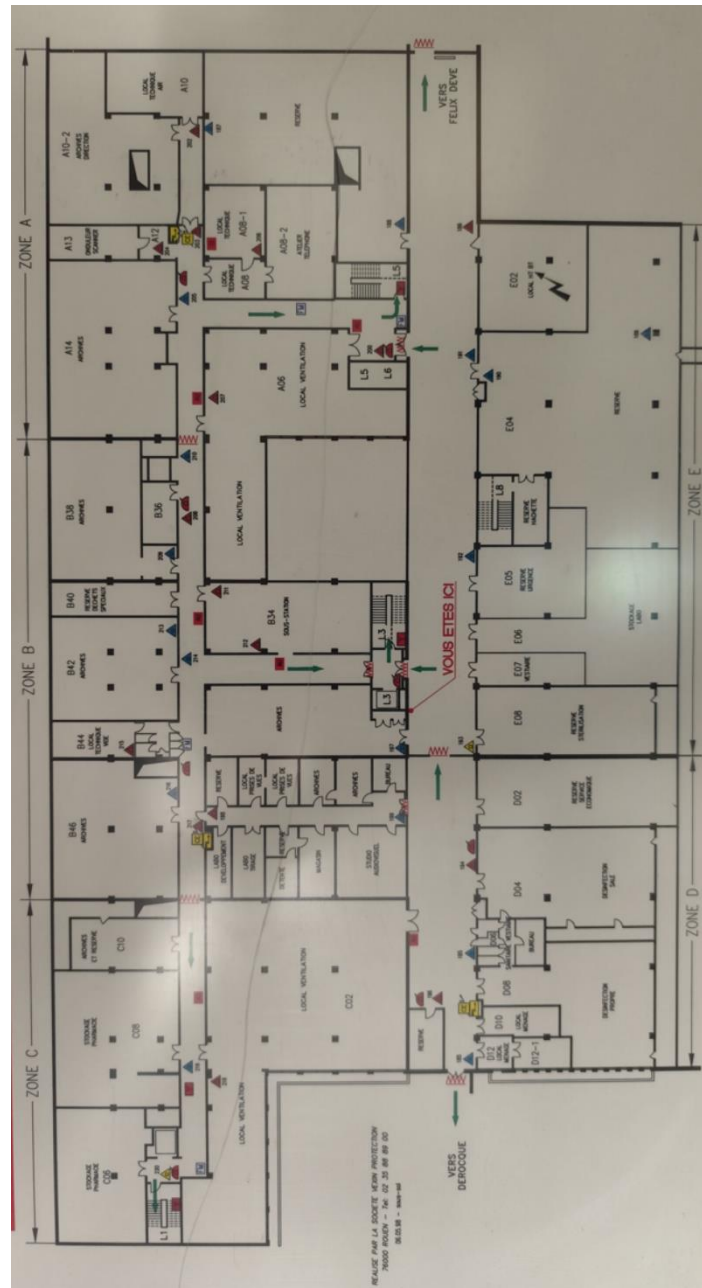
R-1

Localisation des matériaux et produits contenant de l'amiante (Autres matériaux)

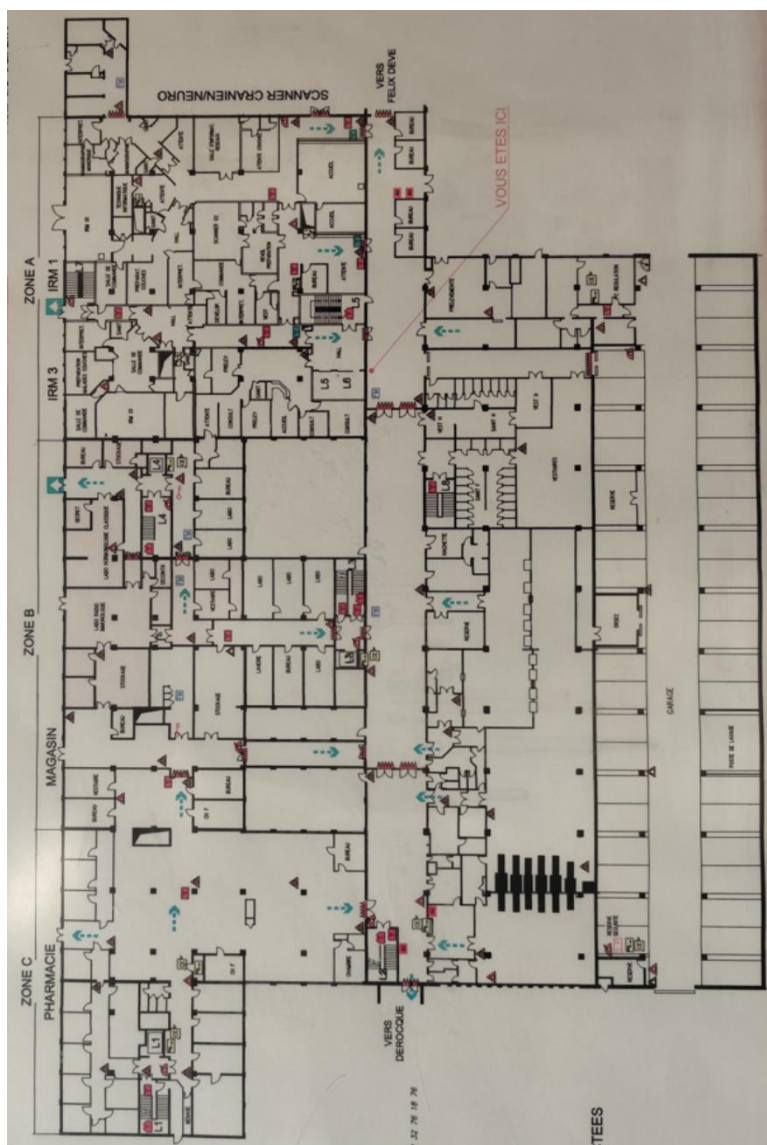
RDJ

Localisation des matériaux et produits contenant de l'amiante
(Autres matériaux)
