Rapport de repérage des matériaux et produits contenant de l'amiante avant réalisation de travaux dans un immeuble bâti

**CHU Charles Nicolle
Bâtiment Central
Zones A, B, C, D, E + Hall du RDC, façades, toitures
37, Boulevard Gambetta
76000 Rouen**

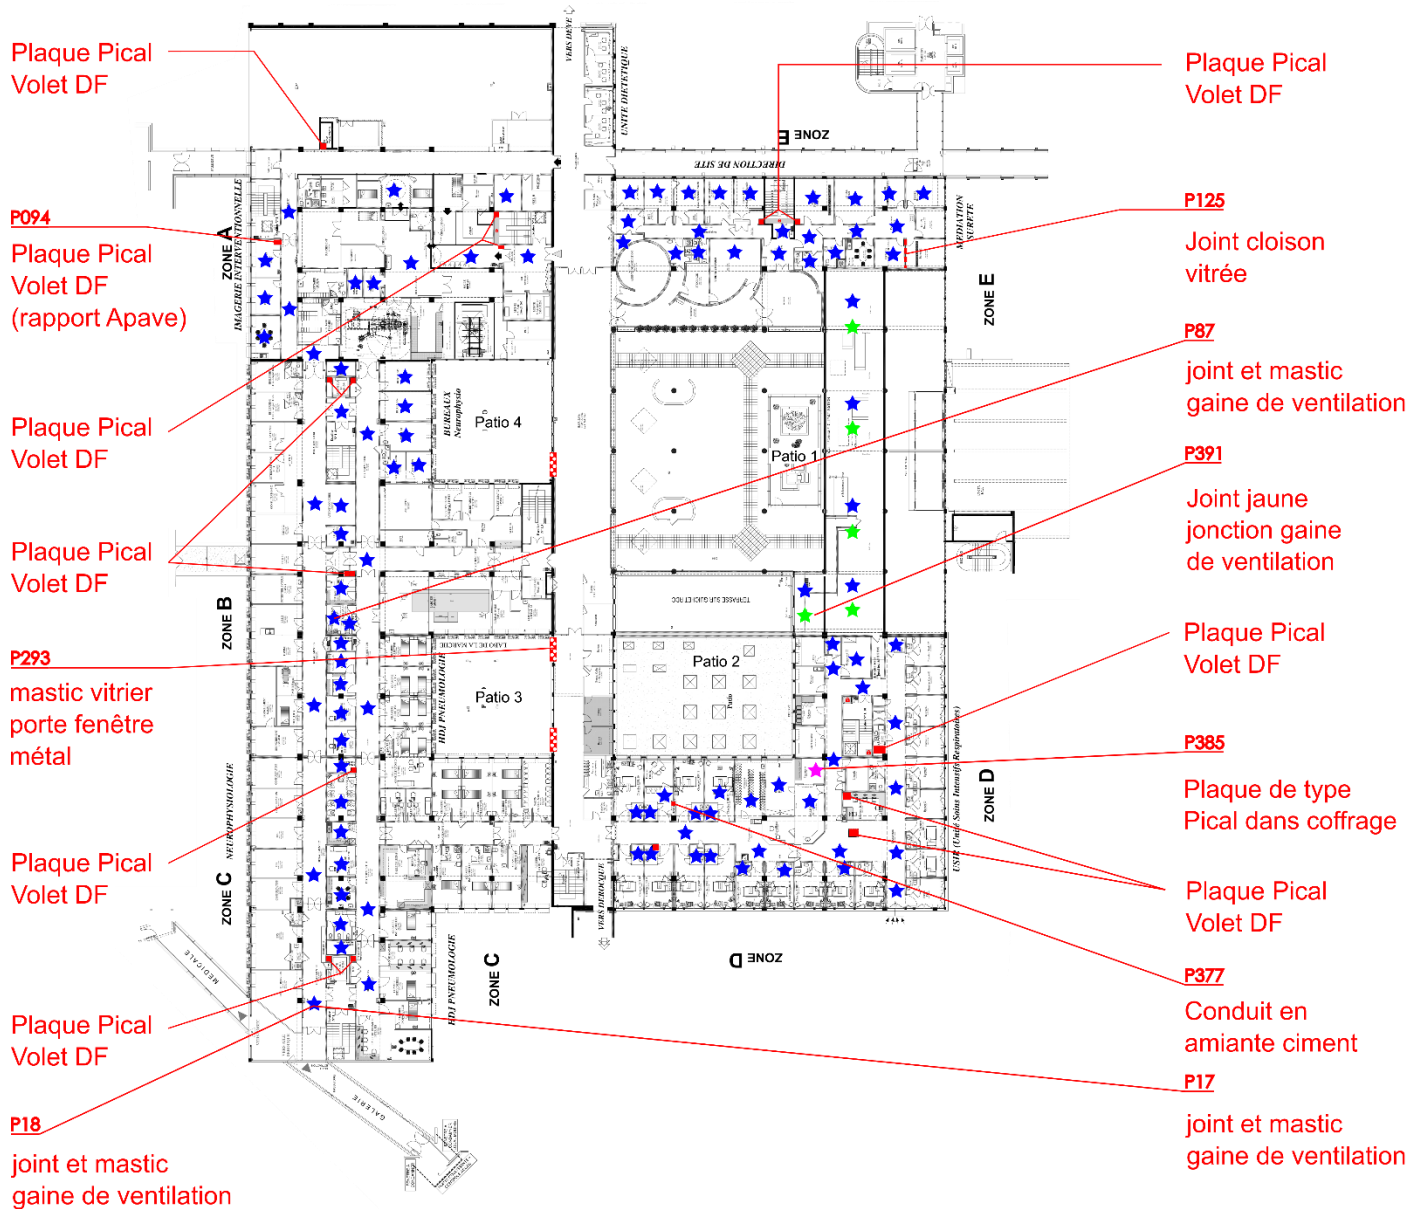
RDC

Localisation des matériaux et produits contenant de l'amiante (Autres matériaux)

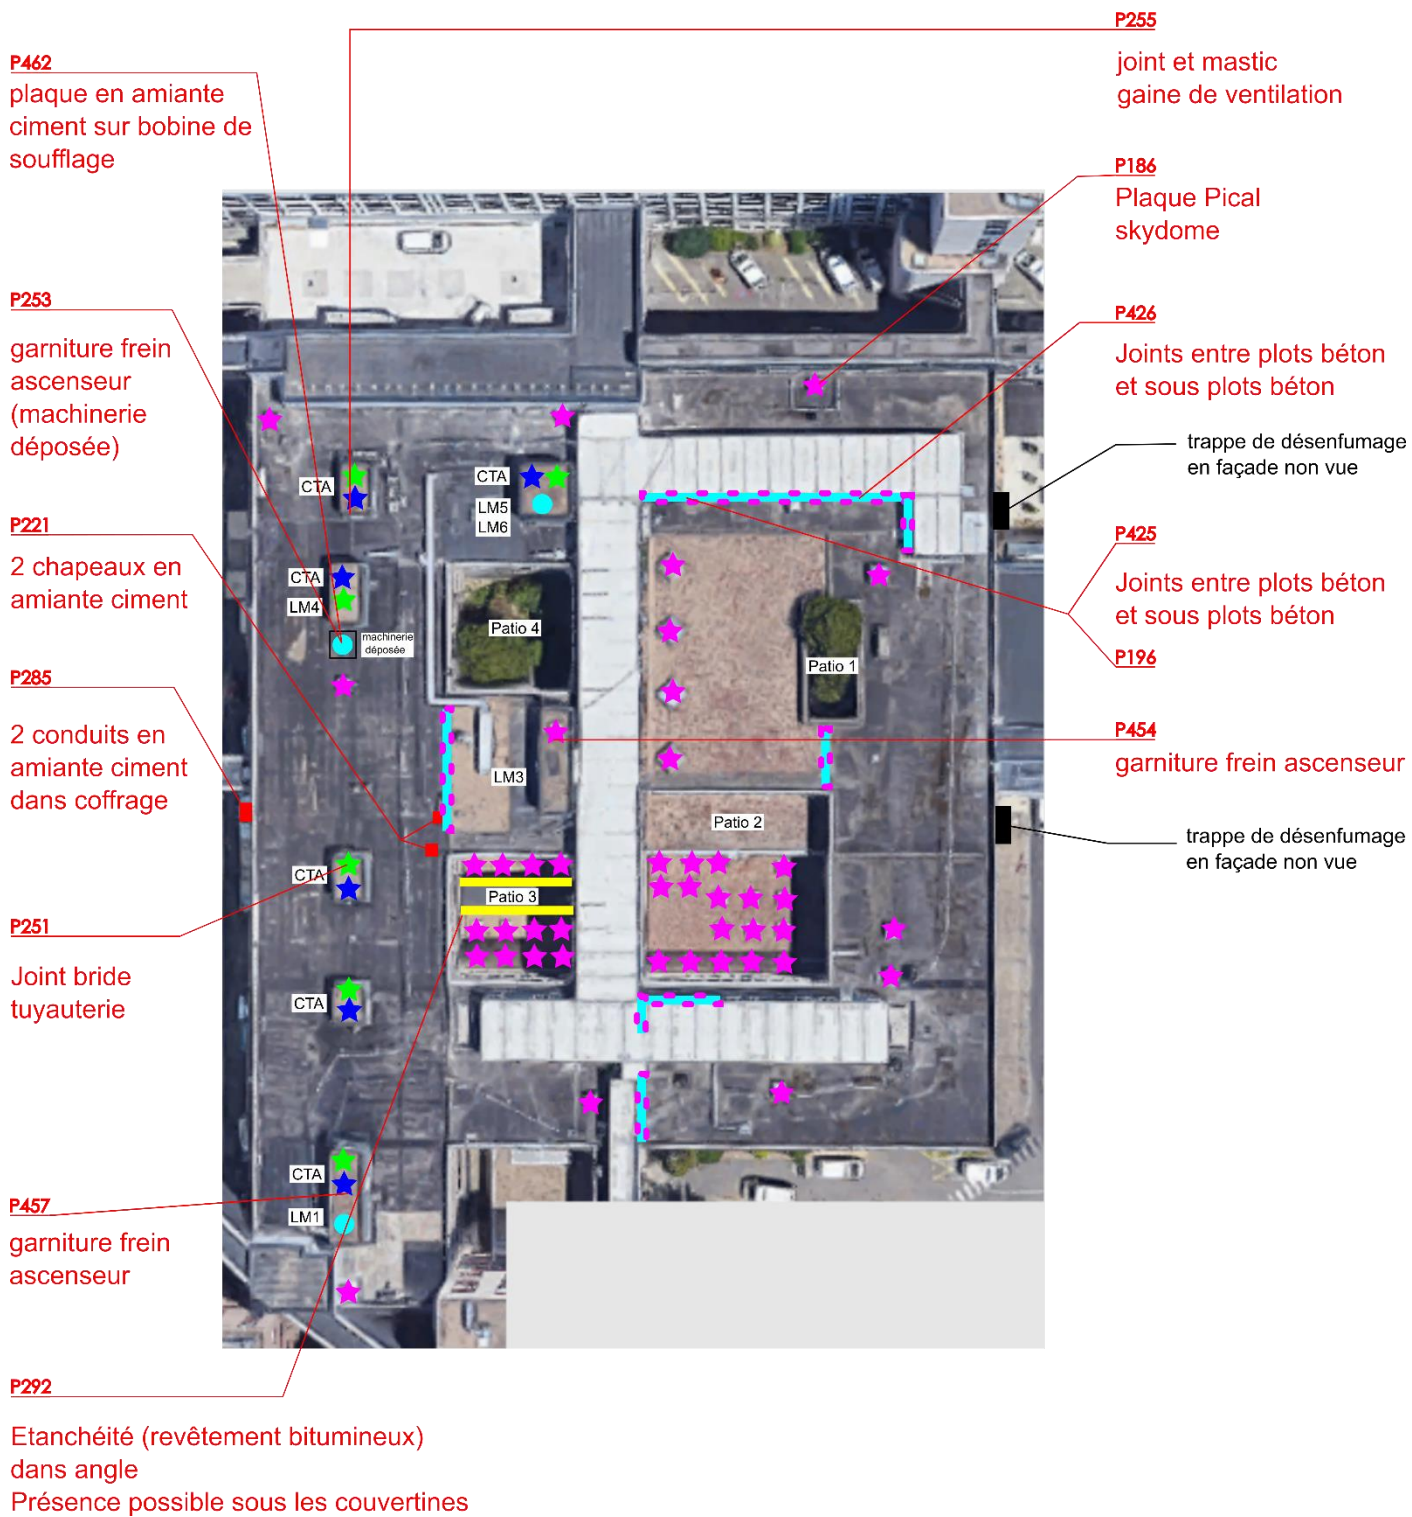
Toitures et façades

Localisation des matériaux et produits contenant de l'amiante (Autres matériaux)
