*Rapport d'étude pour évaluer les méthodes  
d'élimination de la patine artificielle et des dépôts  
sur le porche du palais Stanga de Crémone  
R.F. 204*

## I FICHE SIGNALÉTIQUE

**Dénomination :** Porche du Palais Stanga  
**Auteur :** attribué à Piétro da Rho  
**Datation :** 1480 -1508 Pietro da Rho actif à Crémone  
**Matériaux :**

**Numéro d'inventaire** RF 204

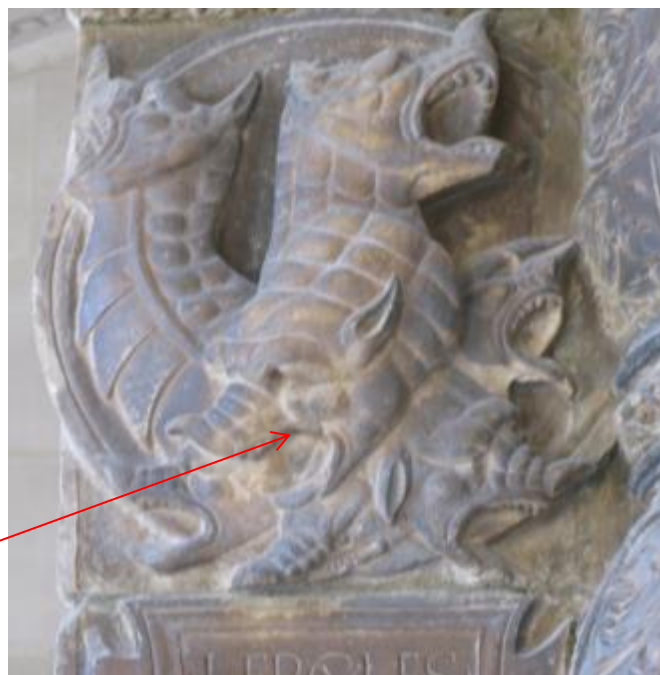
Localement nous avons aperçu des colorations légèrement différentes, des lignes plus foncées soulignant une forme, coloration plus rouge dans une des gueules du monstre sous les pieds d'Hercule. Lors de la prise de prélèvements, un échantillon a été prélevé par le laboratoire du C2RMF pour distinguer d'éventuels rehauts locaux plus anciens que la patine.

Coloration  
rougeâtre

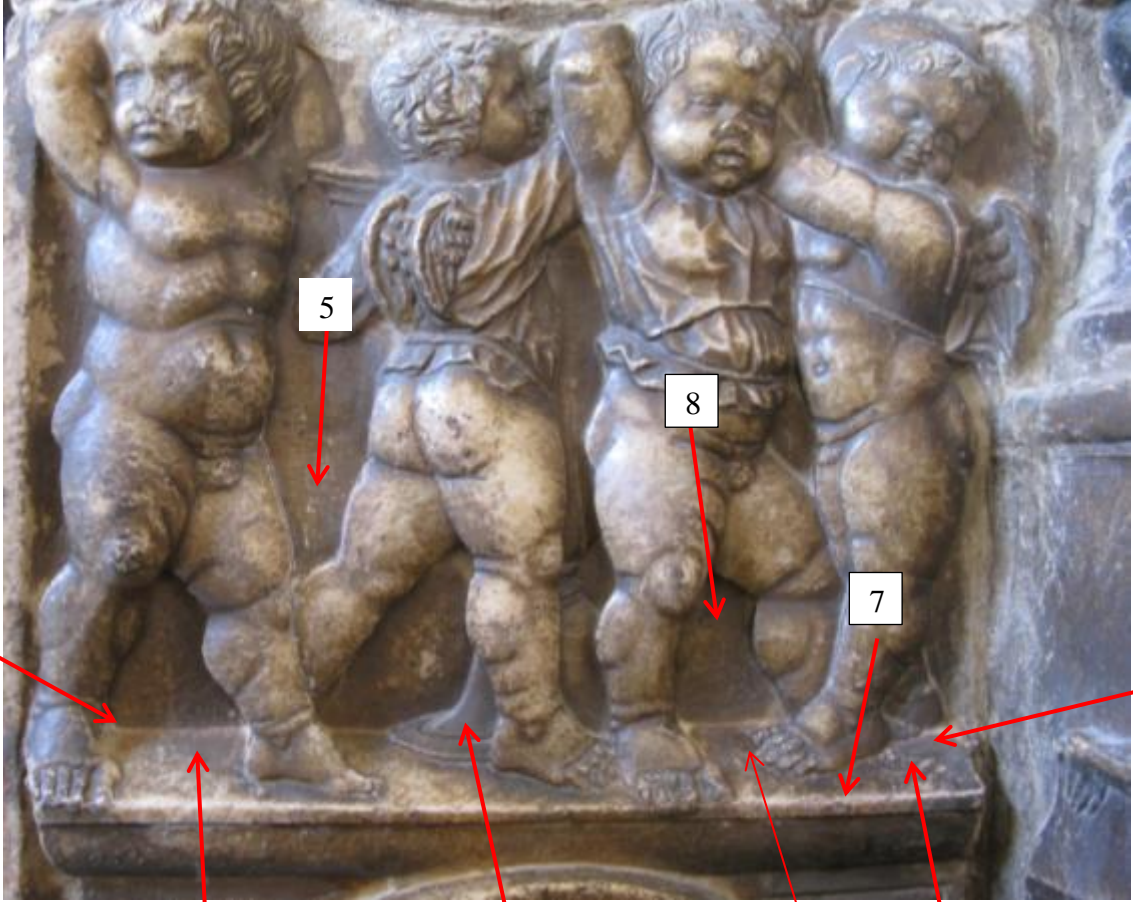
#### **Face pieddroit dextre du porche**

| <b>Zone 1 :</b> | Emulsion grasse appliquée puis rincée au bout d'une demi heure et une heure | <b>Aucun résultat.</b> |
| <b>Zone 2 :</b> | Gel d'éthanol ; posé 5 minutes, 10 minutes, 30 minutes et 45 minutes<br>Permet de mieux nettoyer la surface de la patine. | <b>Aucun résultat.</b> |
| <b>Zone 3 :</b> | Emulsion maigre DMSO posé 5 minutes | <b>Aucun résultat.</b> |
| <b>Zone 4 :</b> | Décapant Laverdure, posé cinq minutes, 11 minutes, jusqu'à 2 heures | <b>Aucun résultat.</b> |
| <b>Zone 5 :</b> | Compresse d'Acétone | <b>Aucun résultat.</b> |
| | Triamoniuncitrate à 15 % en compresse dans de la pulpe de cellulose.<br>Posé 5 minutes, 12 minutes, 1 heure 40. Léger éclaircissement au bout de 12 minutes puis plus rien. | <b>Aucun résultat.</b> |
| <b>Zone 6</b> | Ammoniaque à 10 % dans l'eau déminéralisée | <b>Aucun résultat.</b> |
| <b>Zone 7</b> | Triamoniuncitrate à 20% en compresses | <b>Aucun résultat.</b> |
| <b>Zone 8 :</b> | Décapant en gel laissé poser 1 heure | <b>Aucun résultat.</b> |
| <b>Zone 9 :</b> | Compresse de carbonate d'ammonium à 30g / l posée 1 heure. | <b>Aucun résultat.</b> |

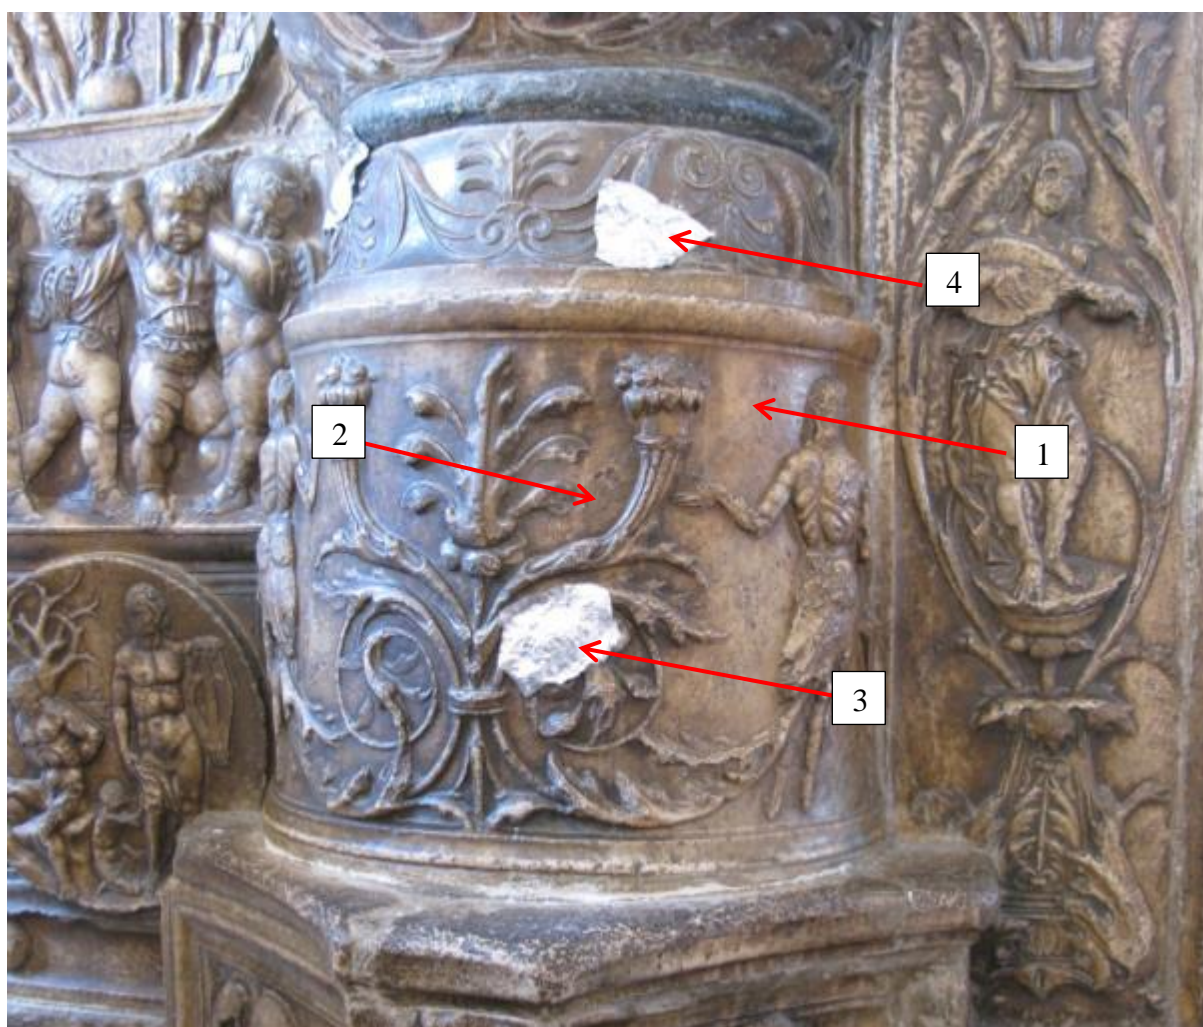
### Face pieddroit dextre du porche embase de la colonne

**Zone 1 :** Carbonate d'ammonium à 50 g /l passage au coton provoquant un éclaircissement. Surface encore très jaune.  
**Résultat légèrement visible.**

**Zone 2 :** Gel d'éthanol posé 45 minutes.  
**Aucun résultat.**

**Zone 3 :** Carbonate d'ammonium à 100g/ l + 30 g d'EDTA posé 2 heures : Fort jaunissement de la compresse.  
**Aucun résultat.**

**Zone 4 :** Carbonate d'ammonium à 50g/l posé 2,5 heures léger décapage de la surface la plus fine.  
**Résultat à peine perceptible.**

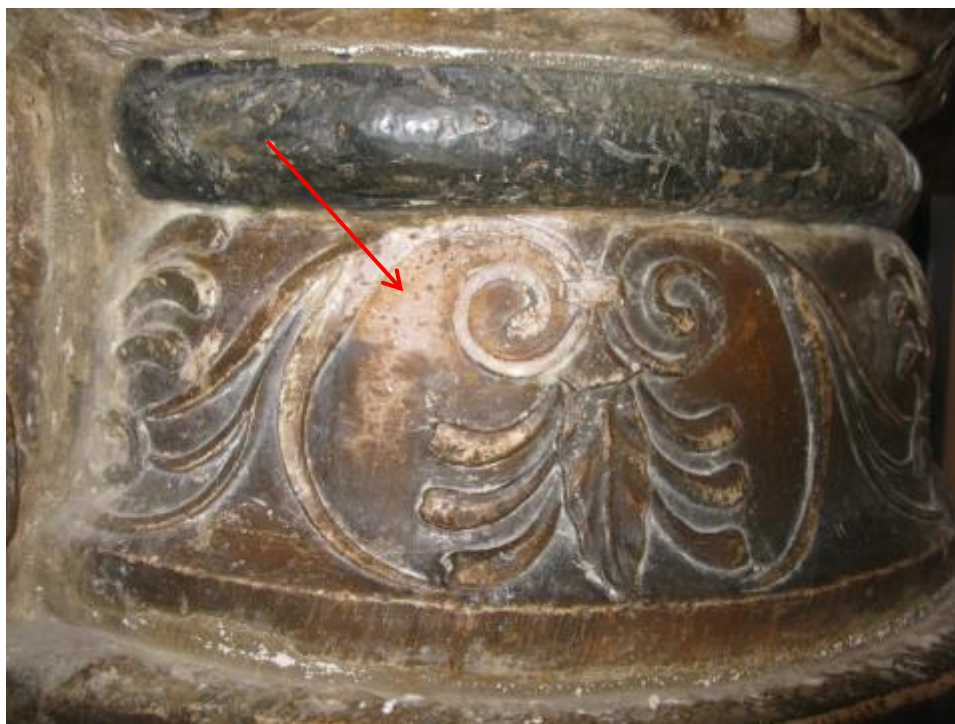
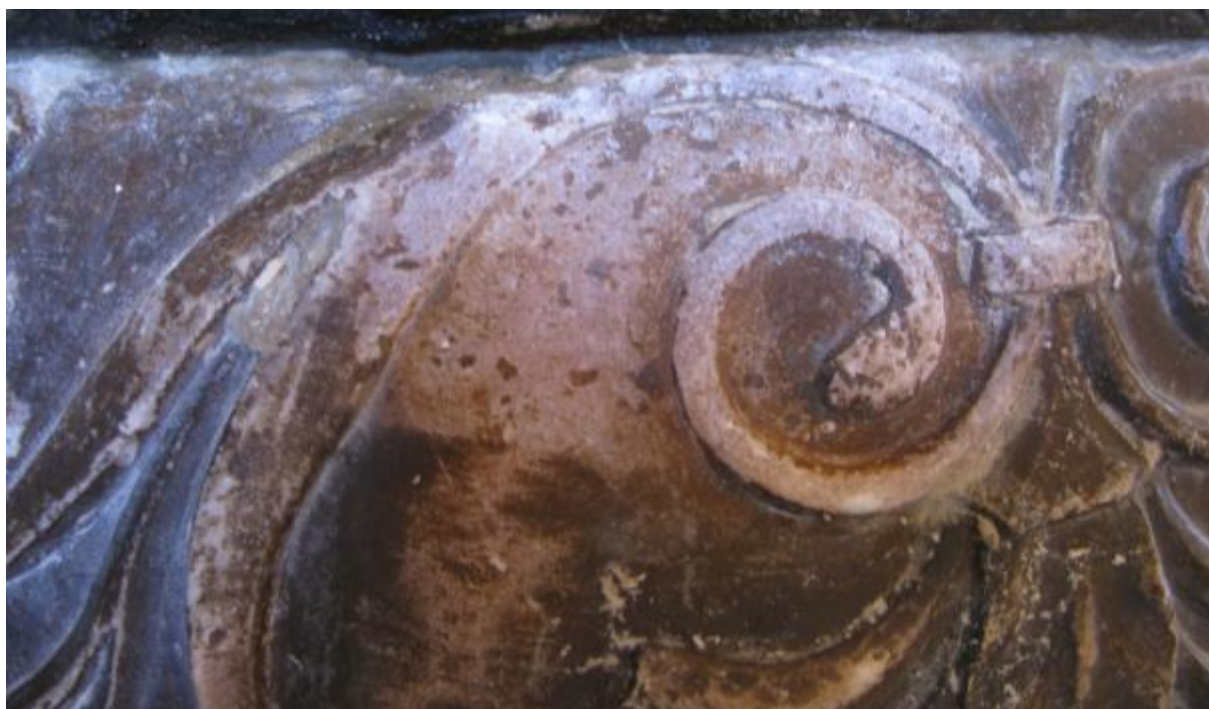
Zone 5 : Carbonate d'ammonium à 100g/l avec 30 g d'EDTA. Temps de pose 16 heures : résultat irrégulier avec fort blanchiment en bordure de la compresse et sur le sommet des formes. Calcite mat en surface **Insatisfaisant**

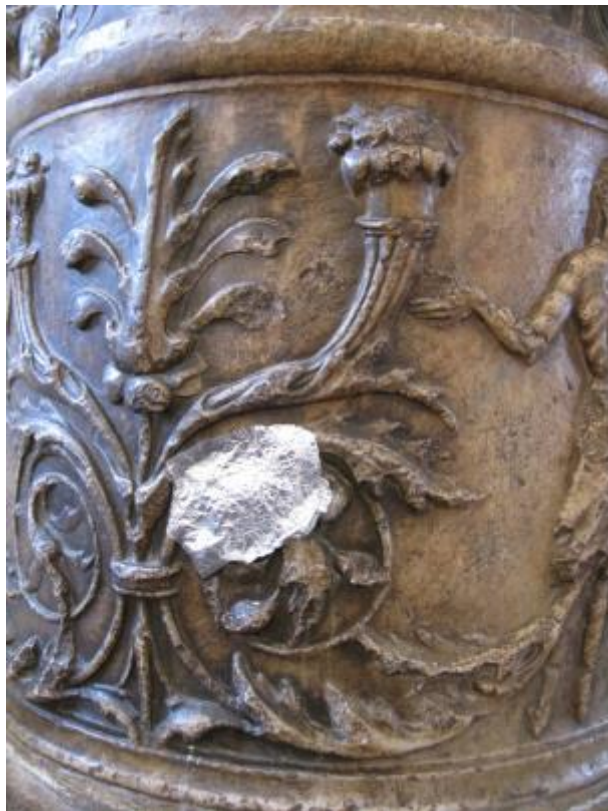
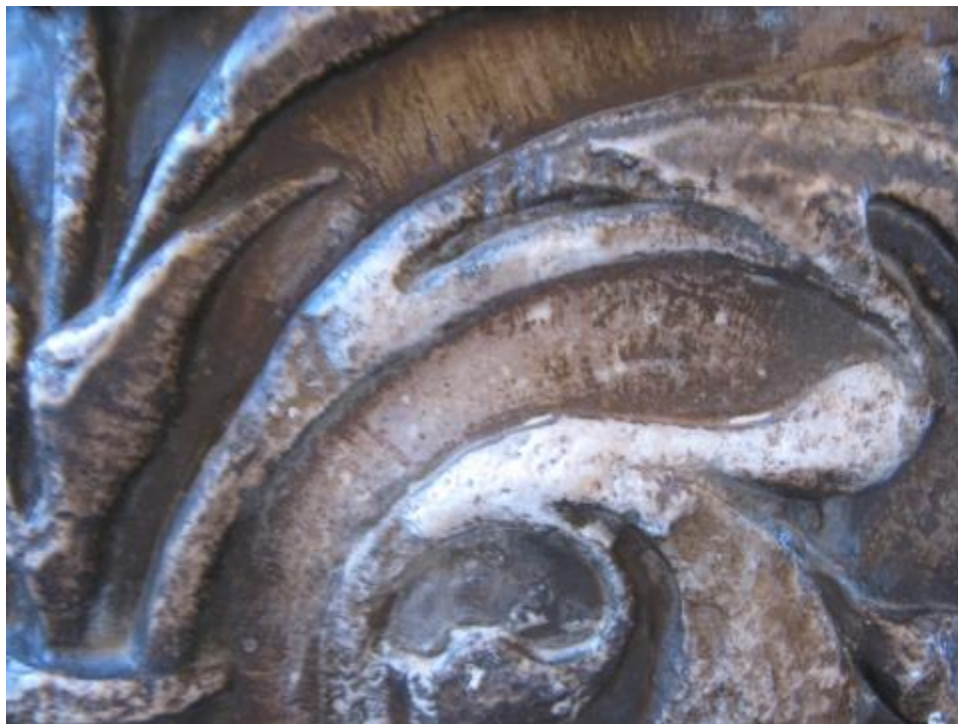
Zone 6 : Carbonate d'ammonium à 100g/l avec 30 g d'EDTA. Temps de pose 6 heures :  
résultat irrégulier avec fort blanchiment sur le sommet des formes ou la patines  
est peu épaisse. **Insatisfaisant**

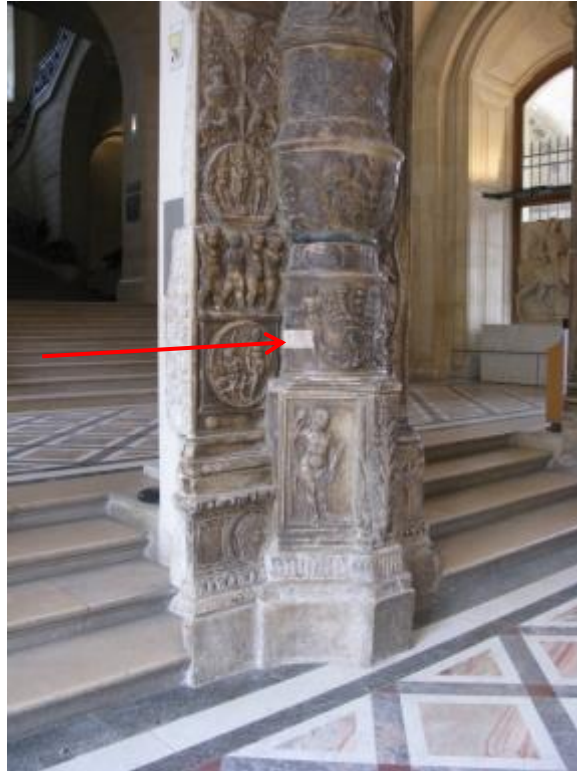
Essais réalisé avec du corindon 29 micron. Aspect beige rosé en fonction des veines du marbre  
Petits points noirs encore présents à la surface de l'essai.

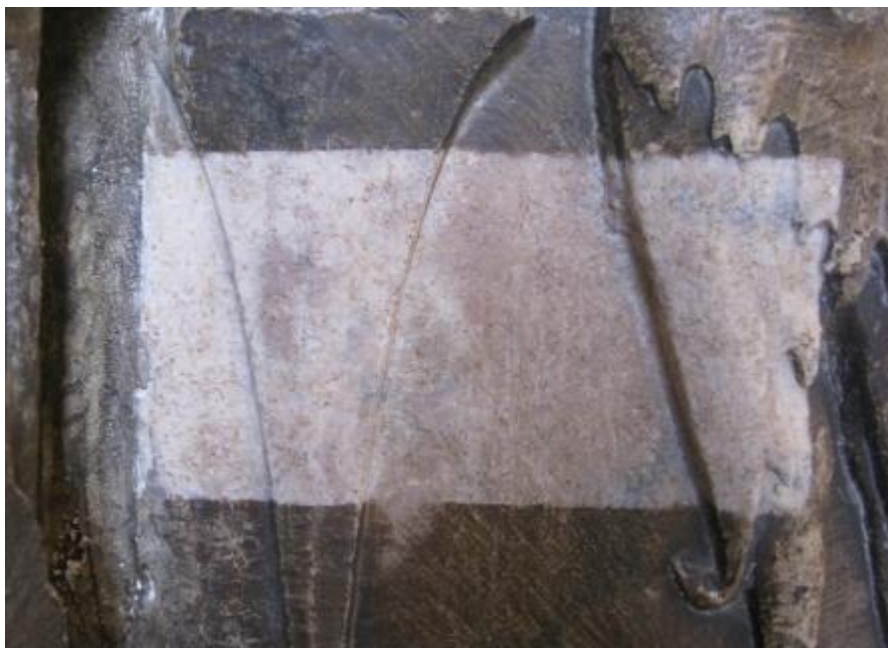
Essais réalisés à senestre de la porte à la limite des assises extérieures.

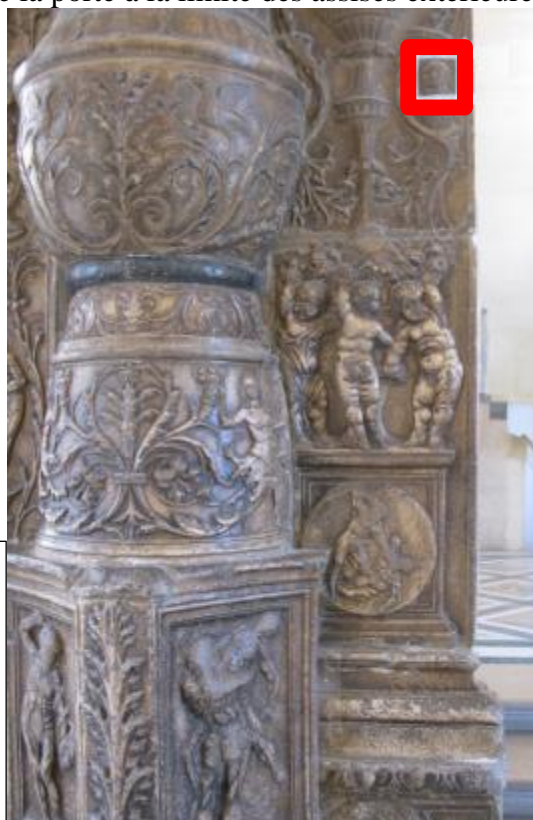
Patine épaisse rendant l'oxyde d'alumine 29 microns inefficace. Utilisation d'oxyde d'alumine 45 microns. Aspect très blanc dû à une zone de dépôt de calcite blanche.
