**Musée du Louvre
Département des sculptures.**

**Etude complémentaire en vue de la restauration
du porche du Palais Stanga provenant de Crémone,
présenté dans la Galerie Michel-Ange.**

RF 204

2016-2017

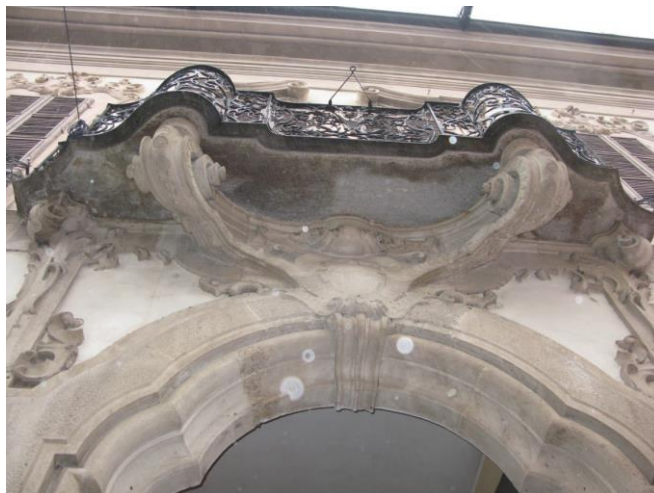
Fig. 5 Porche actuel remplaçant la porte après sa dépose. Par temps de pluie, l'eau retourne partiellement sous la dalle du balcon et descend le long du mur pour percoler à travers les joints hauts de l'arc polylobé, une situation qui devait être assez semblable lors que le porche ancien était encore en place sous cet élément. Nous en retrouvons les traces sur les joints des claveaux

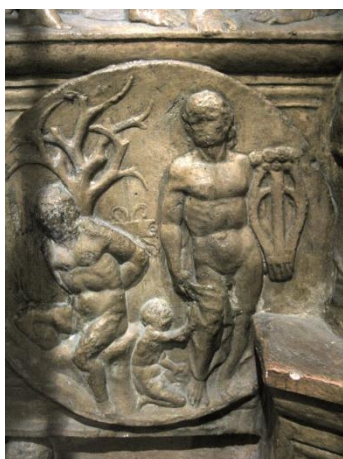
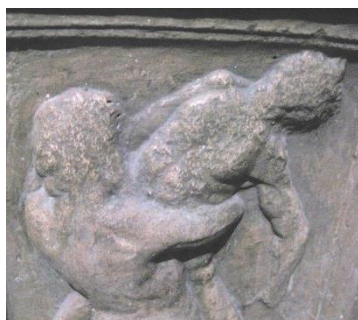
Fig.16 et 17 altérations des figures semblables à l'original.

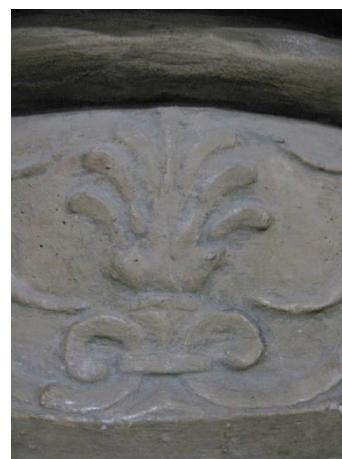
Fig.18 surface écrasée lors du moulage

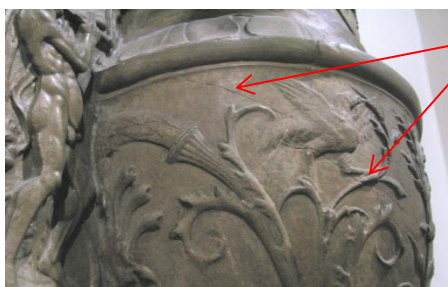
Fig.19
Fissures

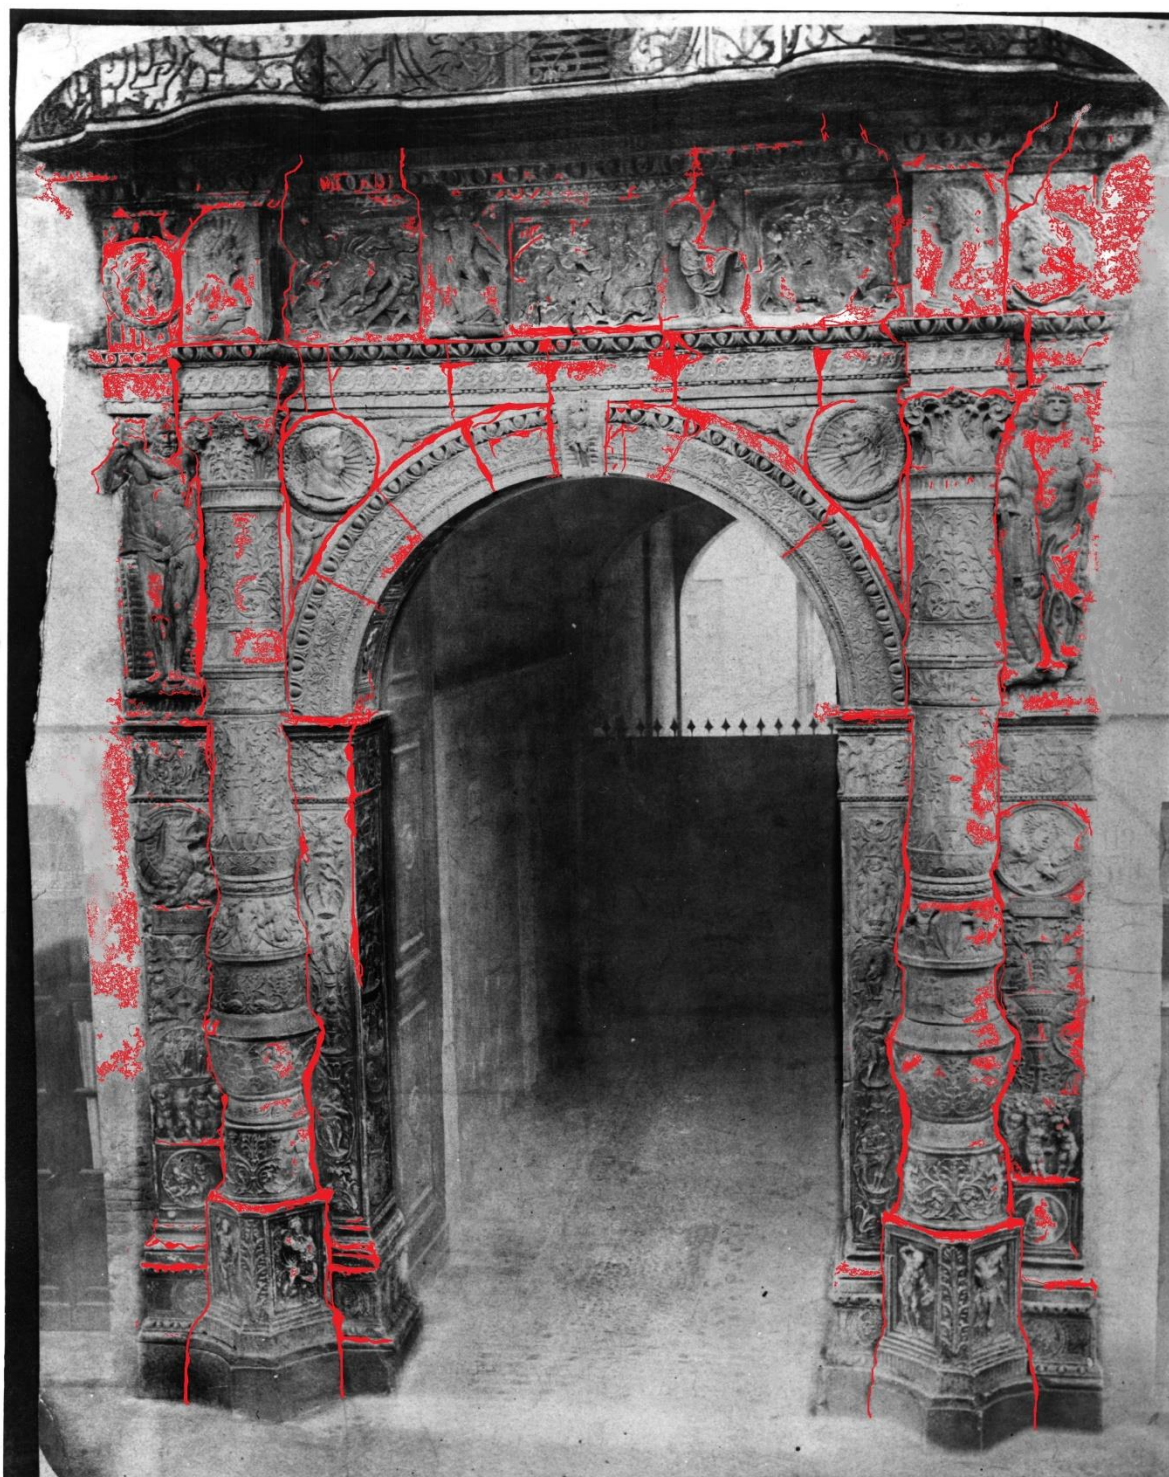
Relevé n° 2

L'étude approfondie des deux photographies permet de proposer une cartographie des cheminements et stagnation d'eau à la surface en vérifiant l'état de surface sur l'original.

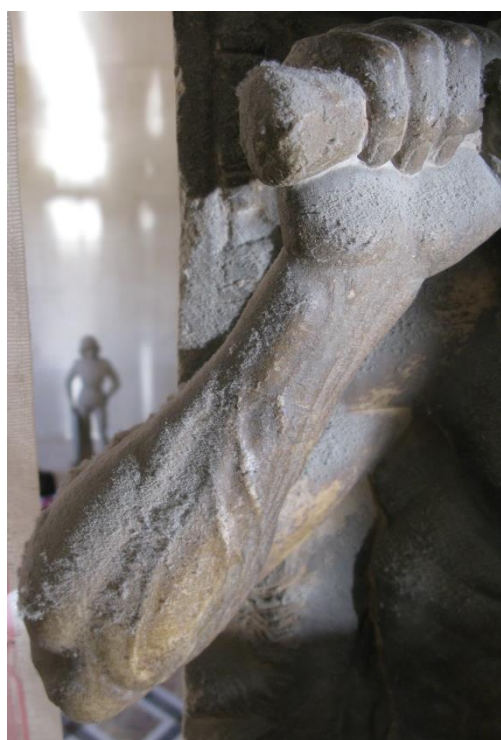
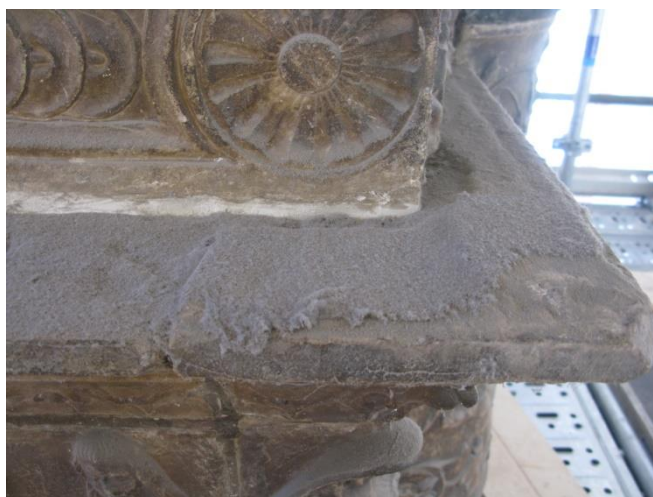
Depuis sa mise en place, l'œuvre n'a pas été dépoussiérée en parties haute. Elle accumule des dépôts importants, surtout sur les surfaces horizontales.

Fig. 25, 26 *Empoussièrement au-dessus des reliefs.*

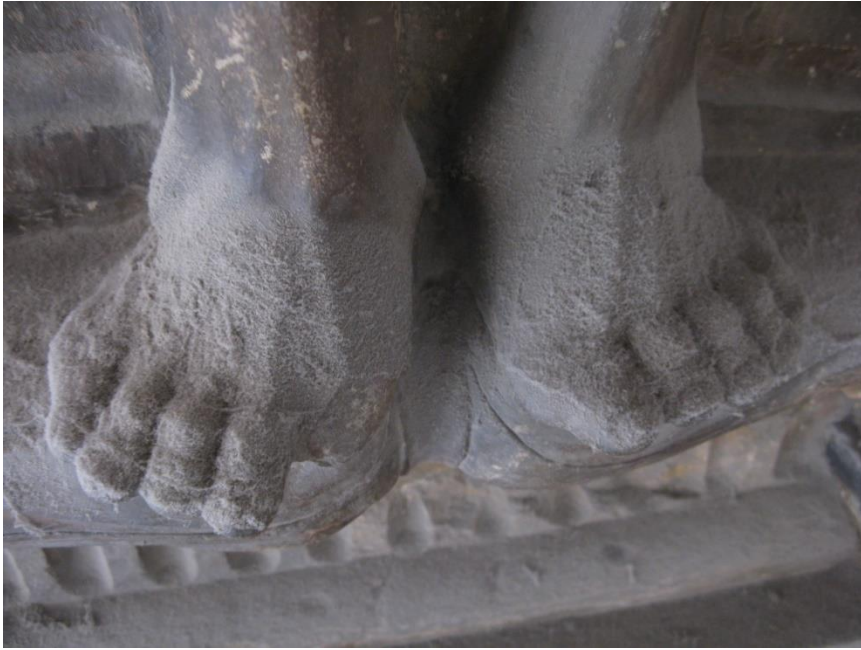
Fig. 27 *Empoussièrement des pieds d'Hercule.*

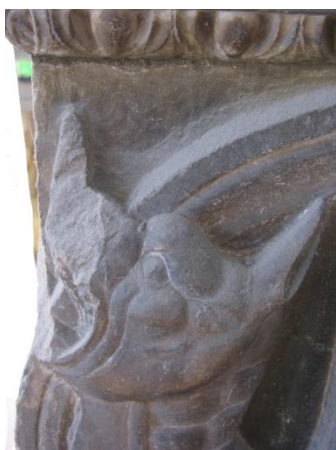
Fig. 28
(Relief N1).

Cette fracture est visible sur la photographie datant de 1874

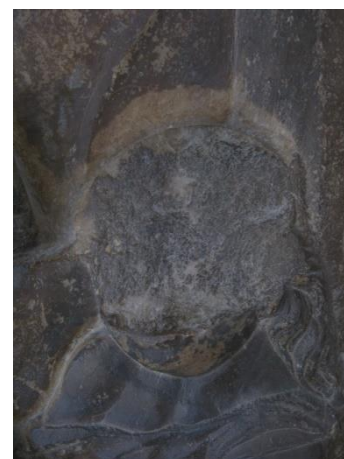
Fig.29 (relief $\alpha 7$).

Cette fracture est ancienne (avant la 1^{ère} dépose) . Le plan de cassure est un des seuls endroits conservant de la croûte noire.

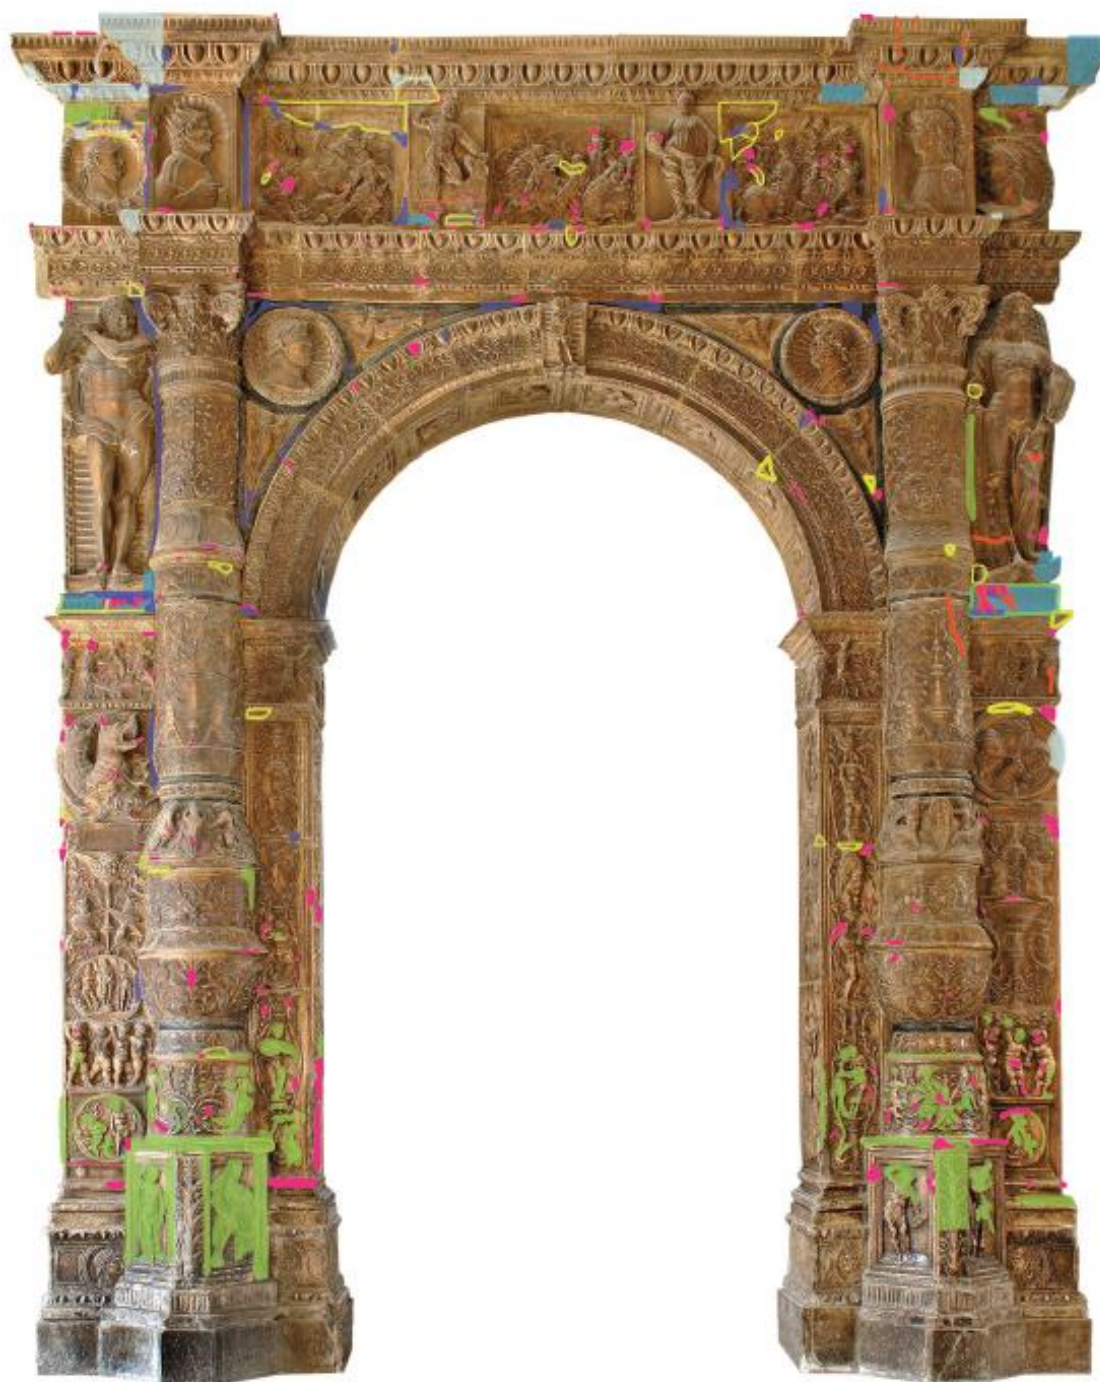
Relevé n°3

Relevé d'altérations et d'anciennes interventions structurales
 Porte du Palais Stanga - Etude complémentaire
 Groupement Hubert Boursier - Juin 2016

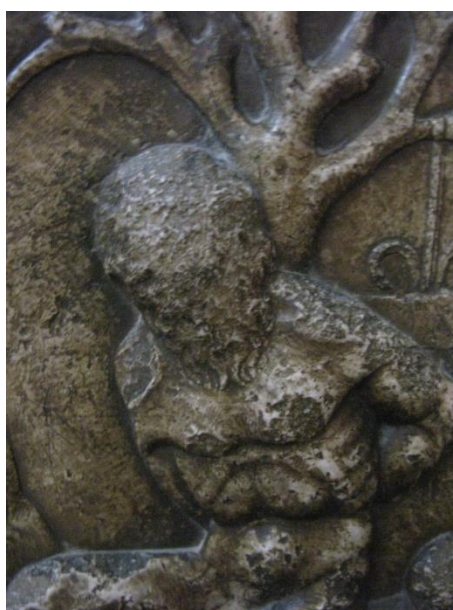
Figure 35 (assise F1) *Esclave dont la surface de la tête a partiellement disparue. Le fond derrière le relief a été gratté à la râpe et comporte de nombreux graffitis.*

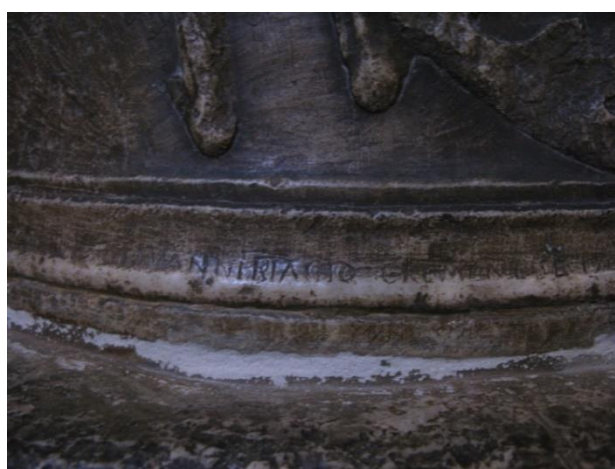
Fig. 36 (assise G1) *Nombreux graffitis en italien sur les moulurations et dans les fonds.*

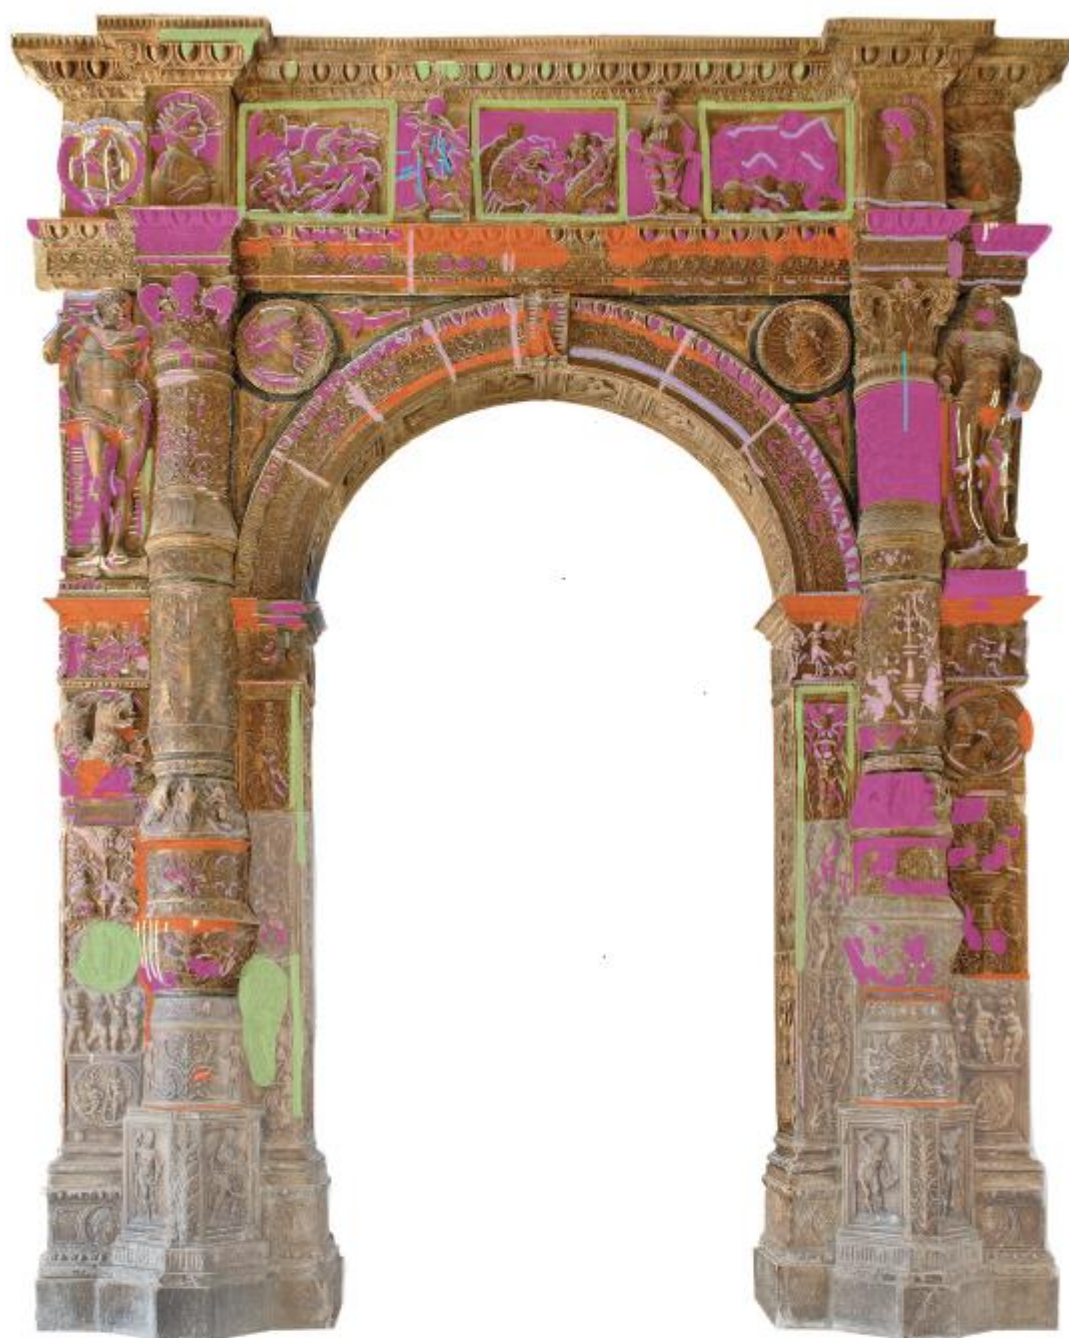
Relevé n° 4

Relevé d'altérations et d'anciennes interventions de surface
Porte du Palais Stanga - Etude complémentaire
Groupement Hubert Boursier - Juin 2016

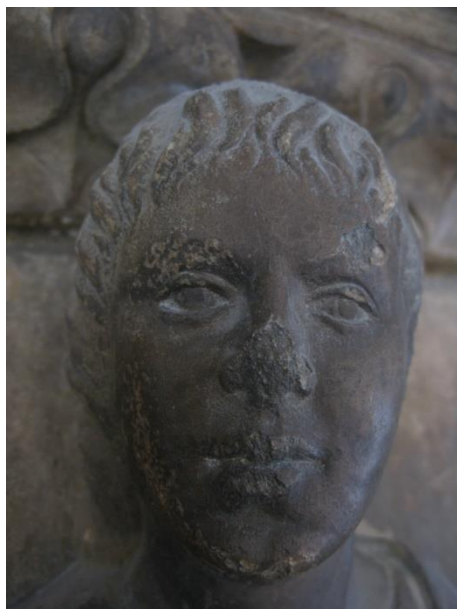
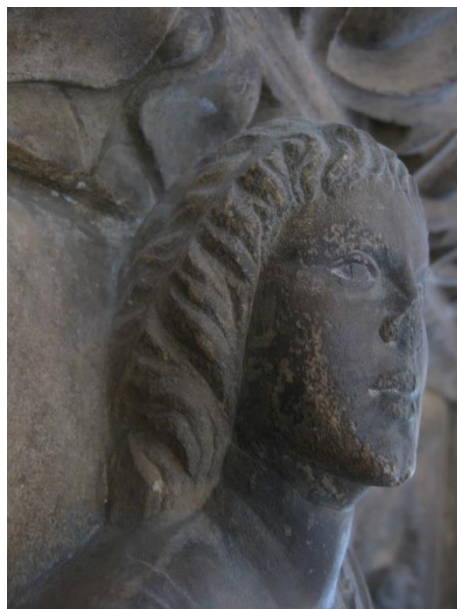
Fig. 37 et 38 (assise de l'attique α 8) *Les micro-soulèvements rongent petit à petit le contour du visage .*

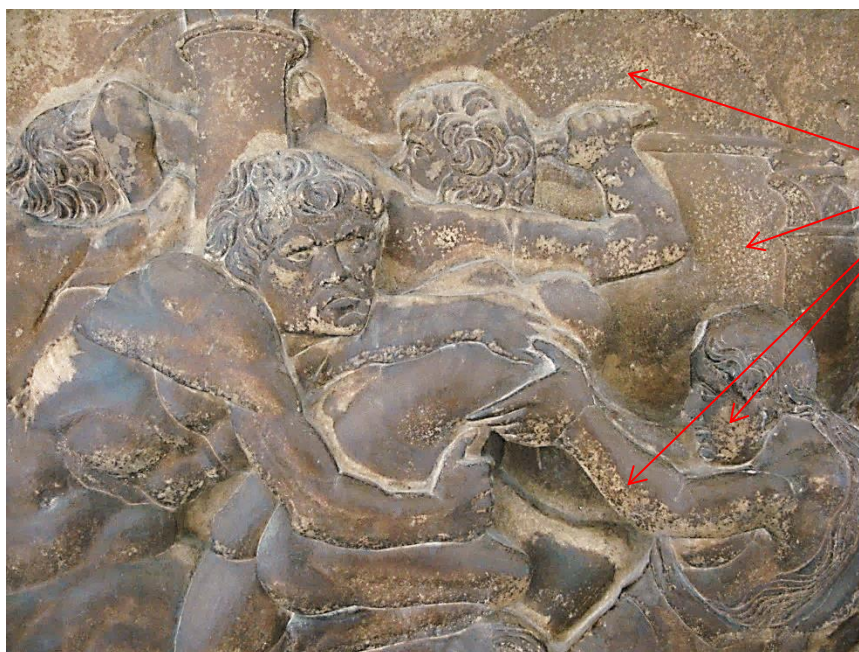
Fig. 39 (assise de l'attique α 7) *Les micro-soulèvements sont présents sous les bras, dans les fonds. Le clivage se fait parfois dans la patine, entre la pierre et la patine ou dans la pierre.*

L'observation des surfaces sous binoculaire n'a pas permis de voir des cristallisations de sels solubles à la surface de l'œuvre dans ces zones particulièrement touchées par ces micro-soulèvements. Les interventions de nettoyage aqueux et de rinçage des surfaces après remontage ont pu faire disparaître ces cristallisations. Aucune identification de sels solubles n'a été menée sur la surface. Toutefois, aucune efflorescence n'est réellement visible. Les derniers remontages avant 1993 ayant été exécutés au plâtre, il y a aussi de grands risques de pollution par les sulfates des analyses de sels si elles pouvaient être réalisées.

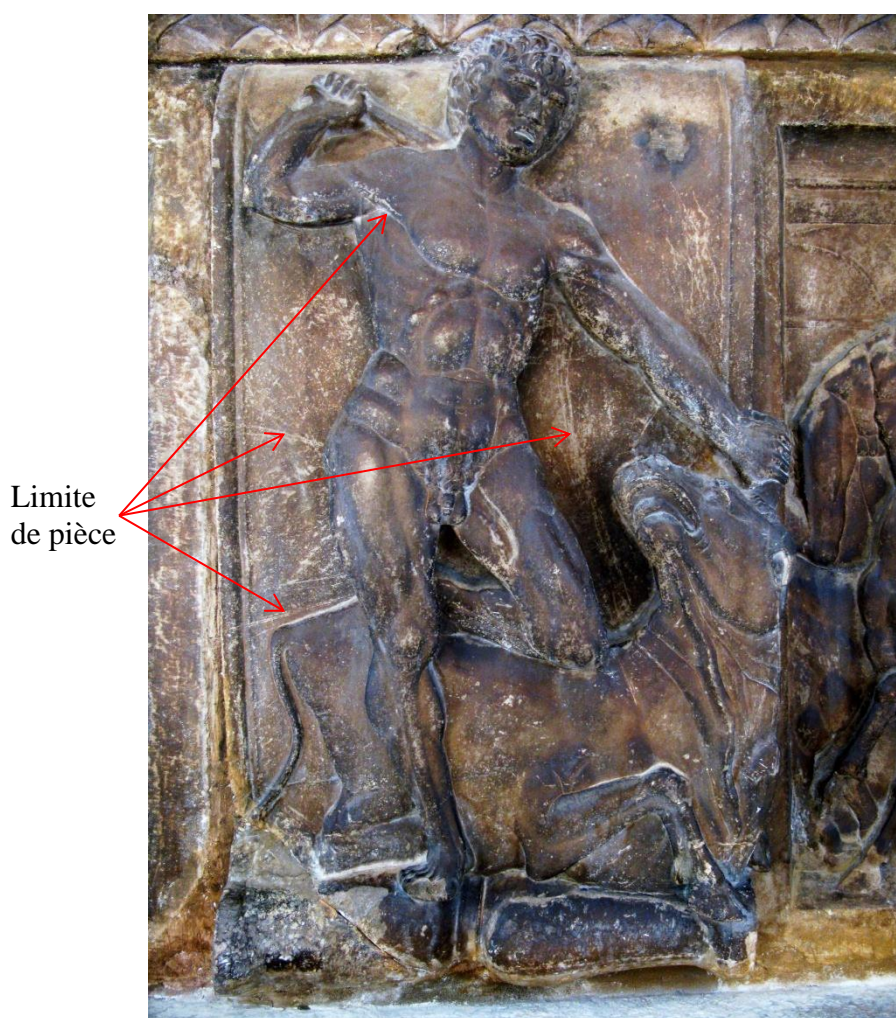
- A une date indéterminée mais après l'application des patines artificielles, un moule à pièce en plâtre a été exécuté directement sur le relief **α 6** sans démonter les pièces pour les retailler (prise d'empreinte sauvage ?). Le mouleur peu expérimenté a largement rayé au couteau le support (les couches de patine et le marbre).

Fig. 40 Relief de l'attique **α 6** avec traces de moulage.

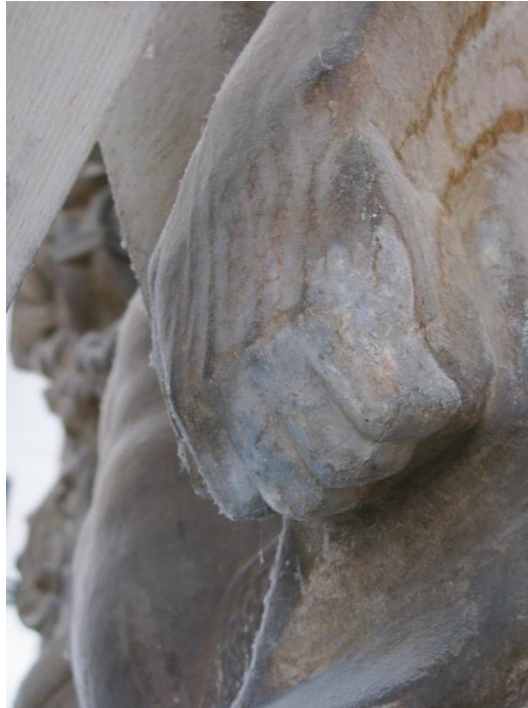
- Lors d'un nettoyage chimique, probablement de l'enduit ou du mur adjacent, le produit agressif a débordé sur le bord de l'avant-bras gauche et la base de la main de Thésée. Ce produit a provoqué la dissolution de la couche de patine artificielle et un blanchiment à la surface du marbre (**Fig. 41**).

Fig. 41 *Main gauche de Thésée avec traces de dissolution par un produit ruisselant de senestre.*

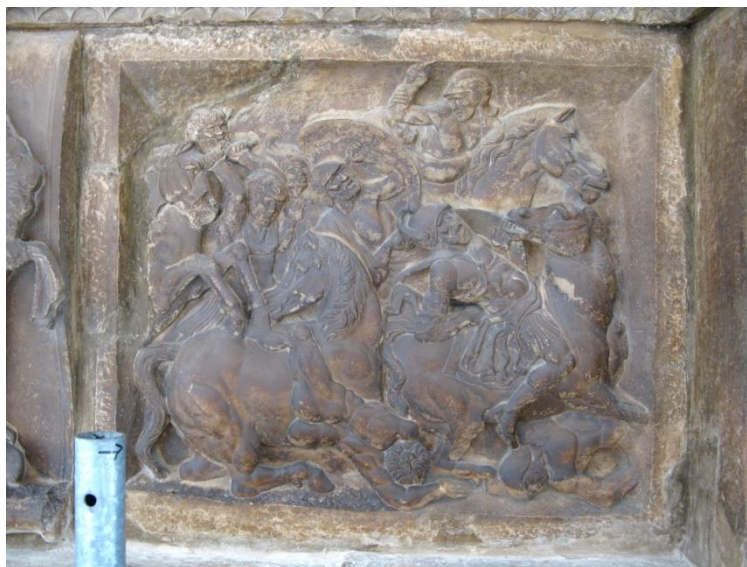
- Des tentatives de décapage à l'outil (racloir, gratoire) sont visibles sur l'encadrement des trois reliefs principaux de l'attique **α 5**, **α 7** et **α 9**. Le sommet des traces d'outil de ces moulures d'encadrement a été gratté et entaillé.

Fig. 42 *Relief α 9 Décapage du plat de la moulure d'encadrement.*

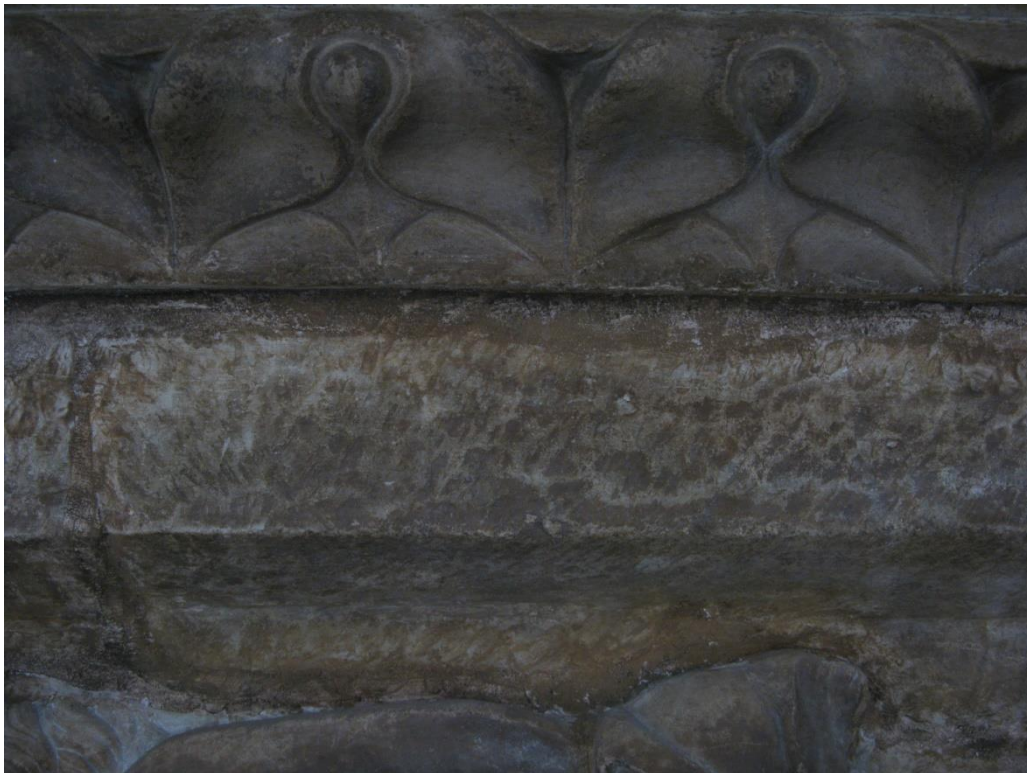
Fig. 44 *Détail de la bordure du relief α 5. Sur le marbre de l'encadrement subsiste la patine artificielle dans le fonds des traces d'outils originaux. Les parties en saillie ont été abrasées.*

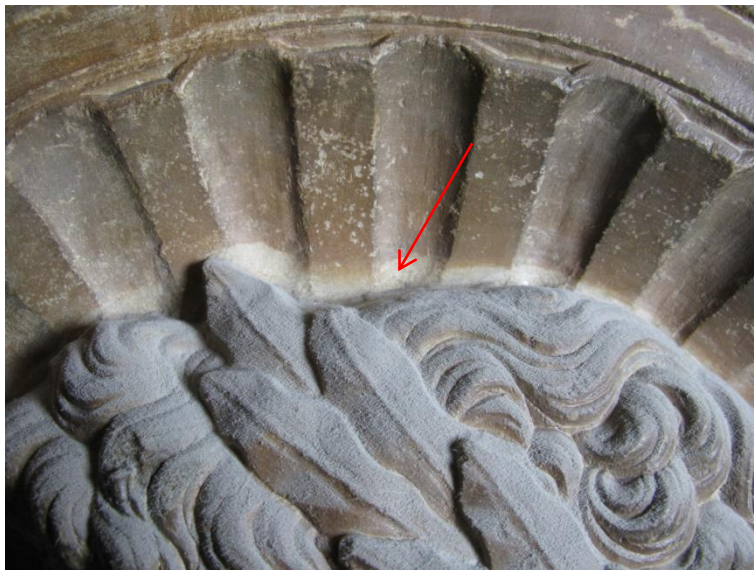
Fig.46 Relief α 10 *Lisére non peint au dessus de la chevelure*

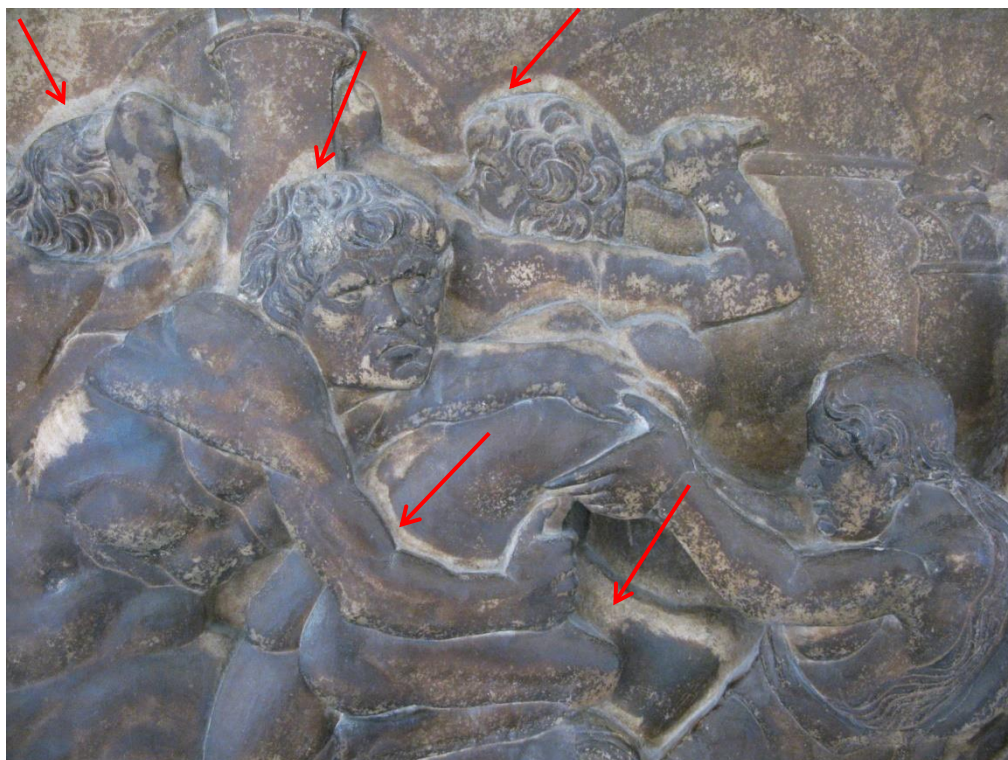
Fig.48 Relief α 7 détail. *Les surfaces des fonds au revers des bras, des têtes des zones en creux ne sont pas peintes. Le peintre devait se trouver à peu près au niveau de la corniche basse.*

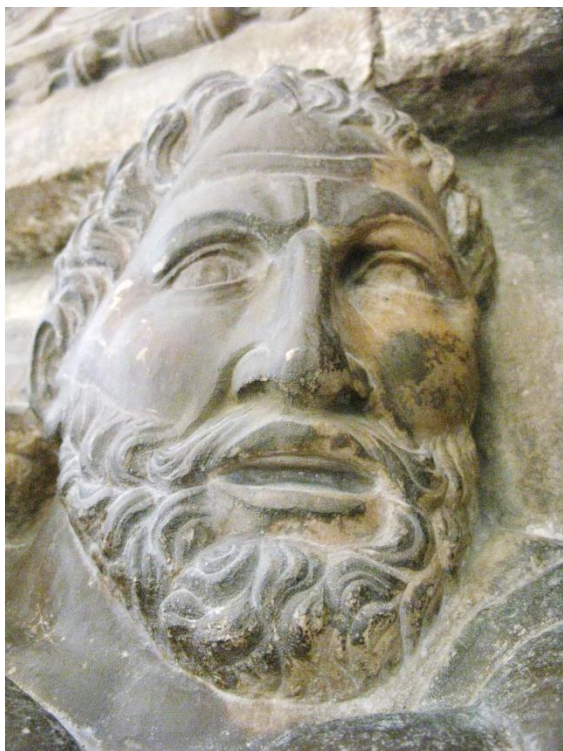
Fig. 49 (T1) Tête d'Hercule.
La tête est patinée à dextre et très partiellement à senestre, comme si le peintre se situait à dextre plus haut sans pouvoir se déplacer

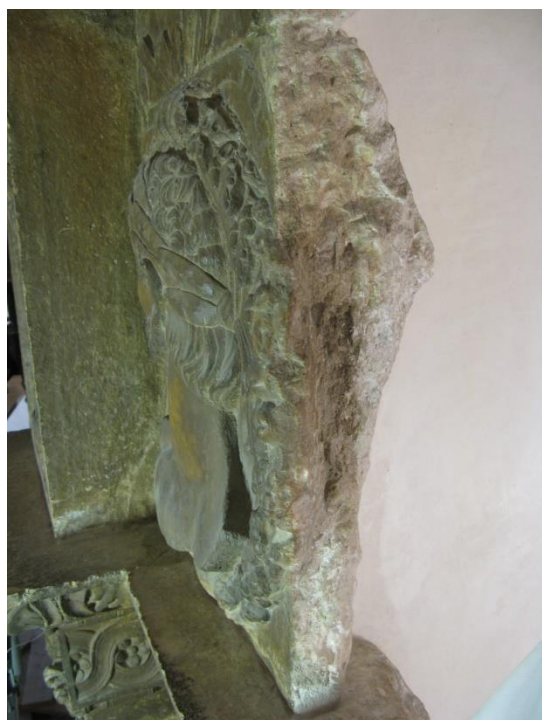
La patine a été posée sur des surfaces de plan de joint qui n'étaient pas visibles lorsque l'œuvre était à Crémone, comme le montre la figure 15.

Figure 50 (α 11) Présence de patine sur le plan de joint vertical

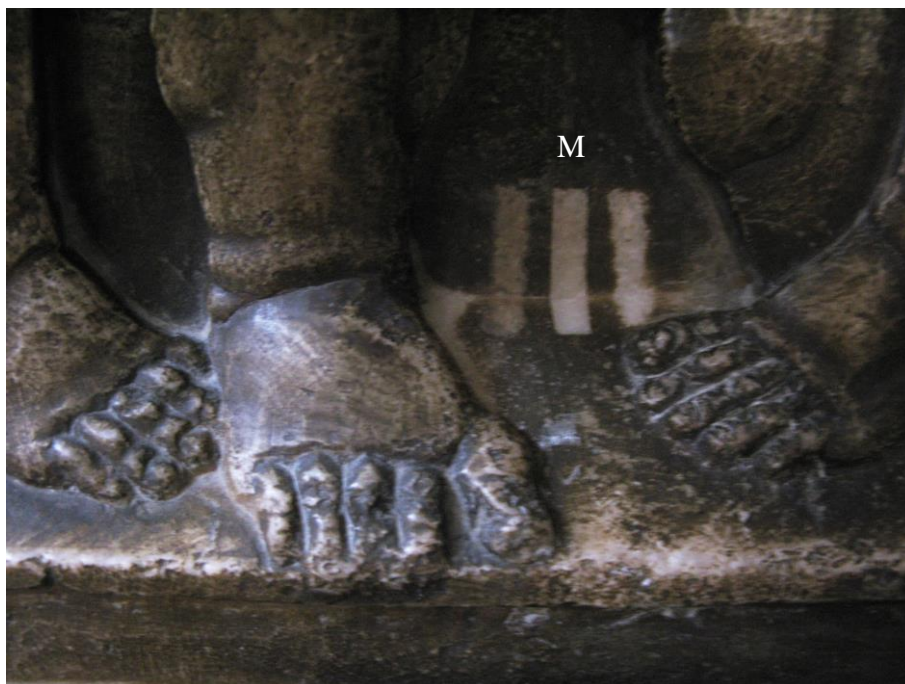
Fig. 52 Comparaison entre le laser mode SFR à 300 milijoules à droite, au centre le microsablage 29 microns, à senestre le microsablage 19 microns (Notez en comparaison la zone non patinée derrière le pied droit).

L'élimination de la patine devra avoir lieu exclusivement avec ce type d'appareil.
