Musée du Louvre,
Département des sculptures

PORTE du PALAIS STANGA à CREMONE

**Déplacement du monument, de la salle 7 de
l'ancien département des sculptures au pavillon
des Etats (aile de Flore) à la galerie Mollien,
devenue « galerie Michel-Ange » .**

Travaux exécutés de Décembre 1993 à Octobre 1994

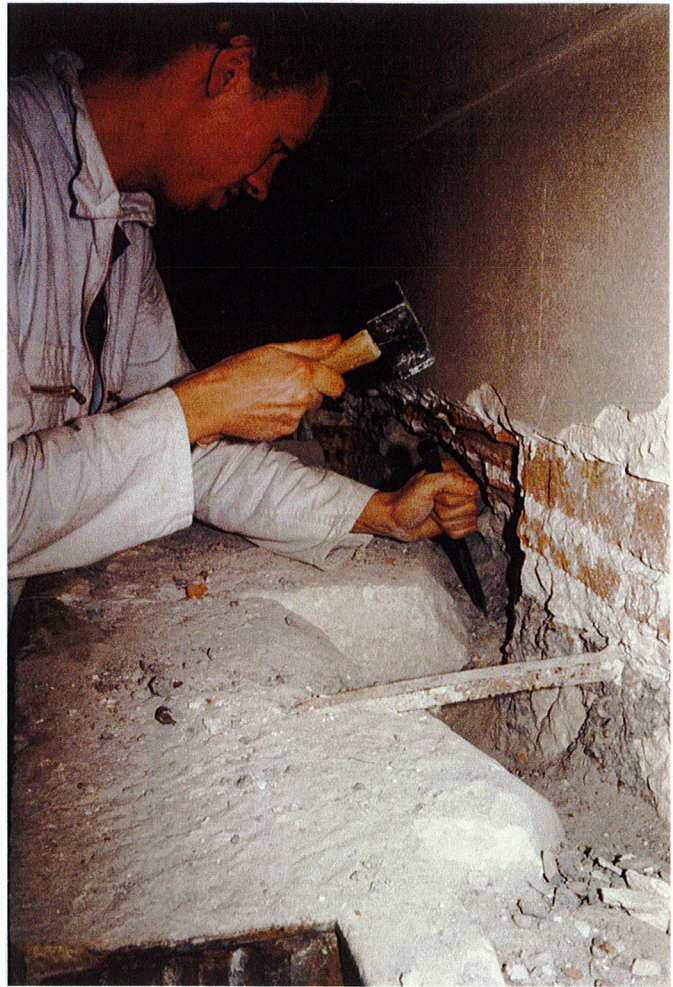
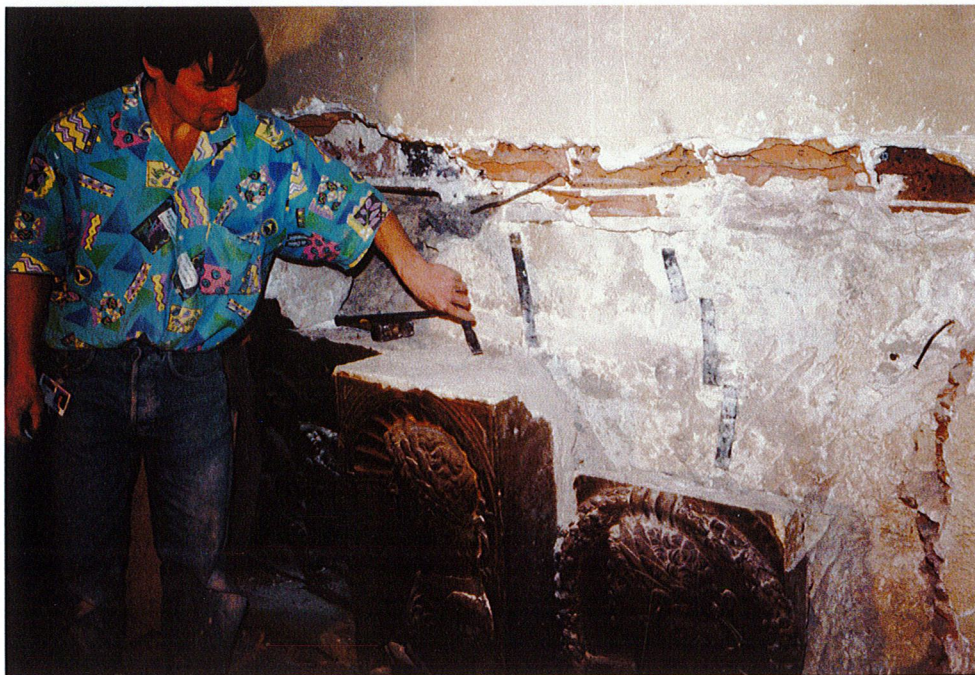
Affouillement derrière les marbres, l'assise des corniches: leur queue est si courte que certaines sont prêtes à basculer dans le vide, rendant l'agrafage indispensable(β 6, β 8, β 9)

Les agrafes de fer actuelles sont modernes et n'ont pas été traitées contre la corrosion.

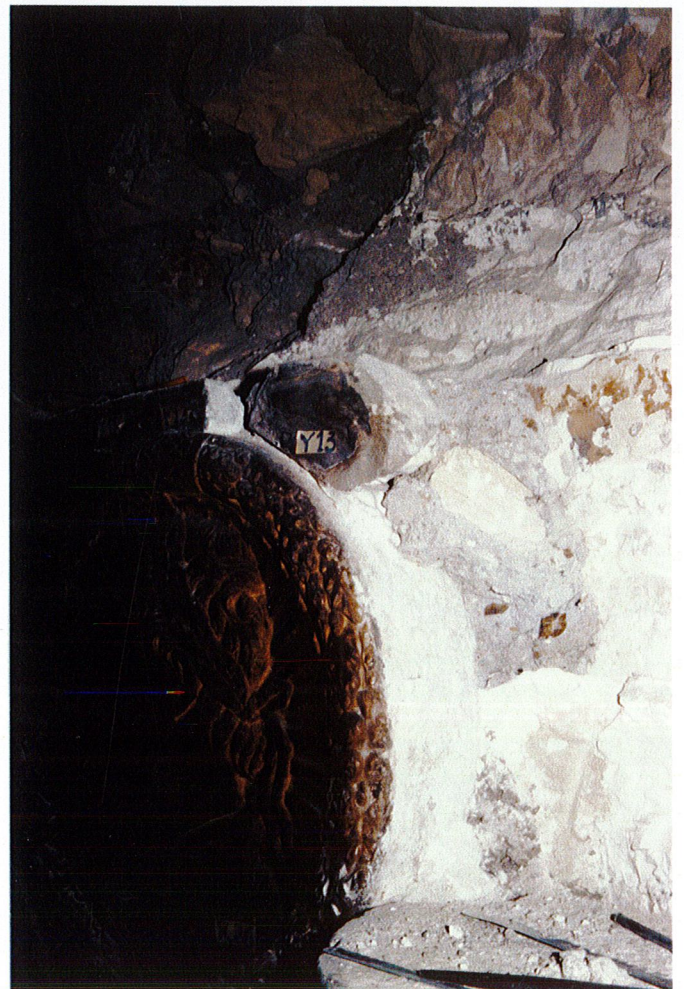
Après dépose de l'architrave, mise en place d'une poutre de fer I.P.N. scellée au plâtre, et d'un treillis soudé, pour renforcer les maçonneries de bourrage laissées en place au dessus de l'arc.

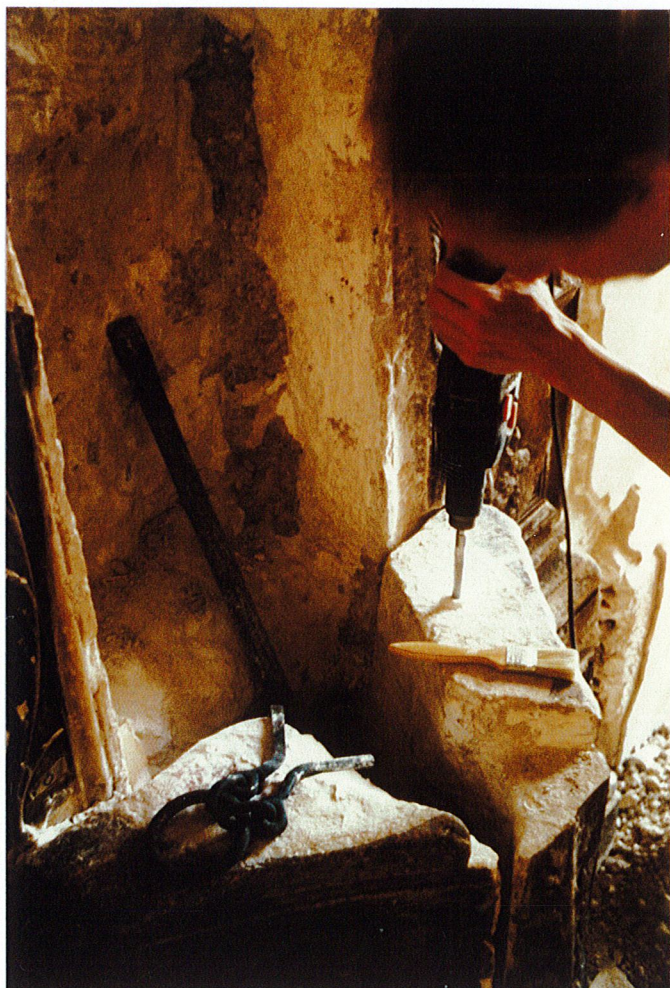
Dépose des dés, après affouillement des maçonneries, à l'aide d'une louve créée spécialement pour ce chantier, capable de lever un bloc à l'aide d'un seul trou de perceuse. Cette méthode a été employée lors qu'il n'était pas possible de placer des élingues autour du morceau sans risquer d'épauférer. Par sécurité la louve n'est utilisée que pour la pose ou la dépose, non pour de déplacement des blocs.

L'élément F4 était brisé derrière le dé: De nombreux blocs sont fendus, traversés par des clivages d'origine géologique, et sont de ce fait très fragiles.

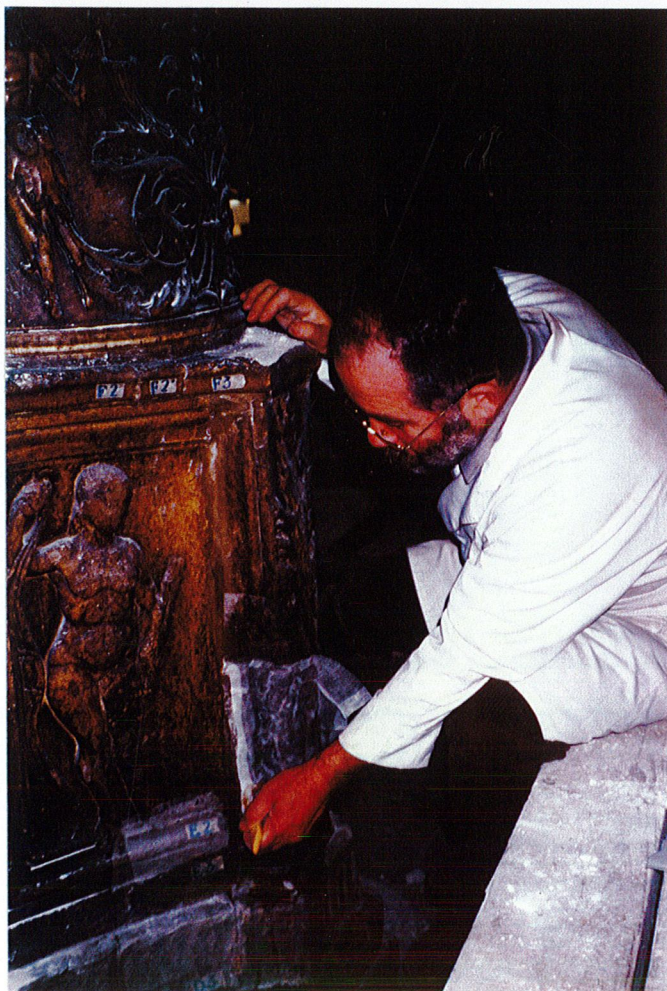
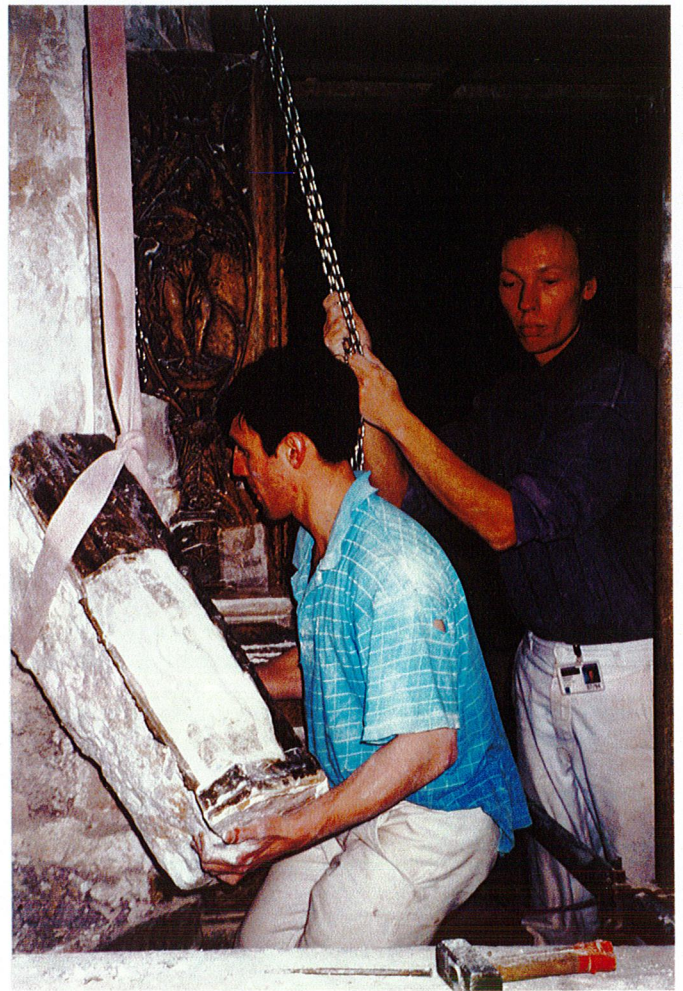
Le bloc de marbre E 4,
Traversé par un filon de Pyrite
(Sulfure de fer) et recollé au plâtre lors
des précédentes restaurations, ce bloc
a été décollé par nos soins. Les sept
morceaux ont été nettoyés, puis purgés
des concrétions qui avaient augmenté
de volume et rendaient un collage intime
impossible. Ils ont été remis à leur
emplacement d'origine par collage
par points à l'Araldite, les joints ont
été rebouchés à l'aide d'un mortier
de chaux, poudre de marbre et résine
acrylique en solution aqueuse:
le bloc a ainsi repris sa forme initiale.
Le parement original raviné n'a pas été
reconstitué.

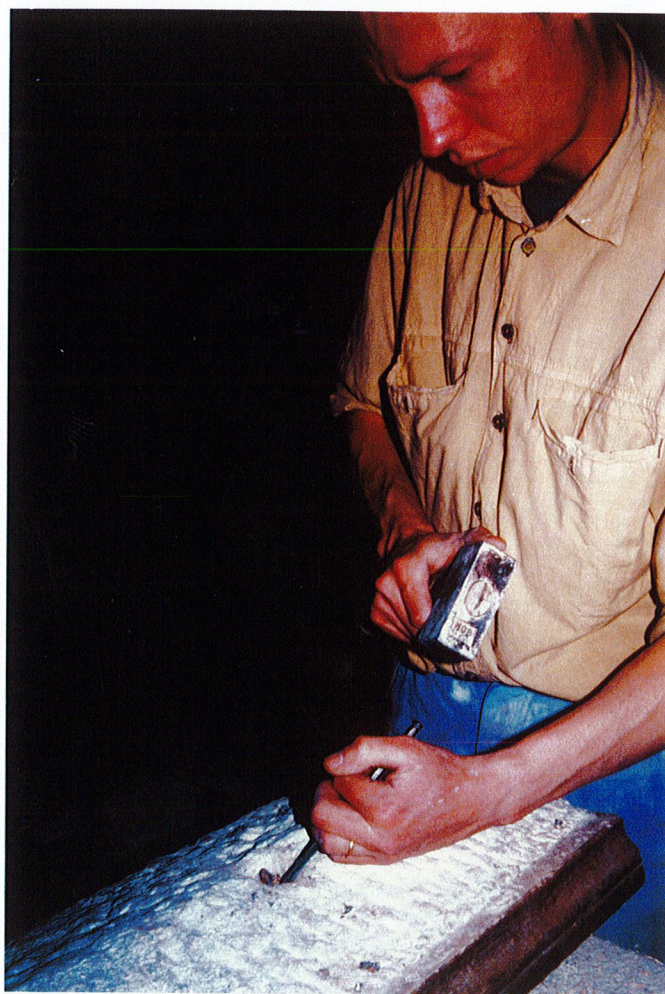
Enlèvement d'un reste de fer scellé au plomb et très oxydé: l'ancien trou servira au nouveau scellement articulé en acier inoxydable. La bague i3- i4 et la liaison d'origine: l'oxydation du fer a provoqué la rupture de i3 et il fallut enlever l'agrafe pour réassembler les morceaux.

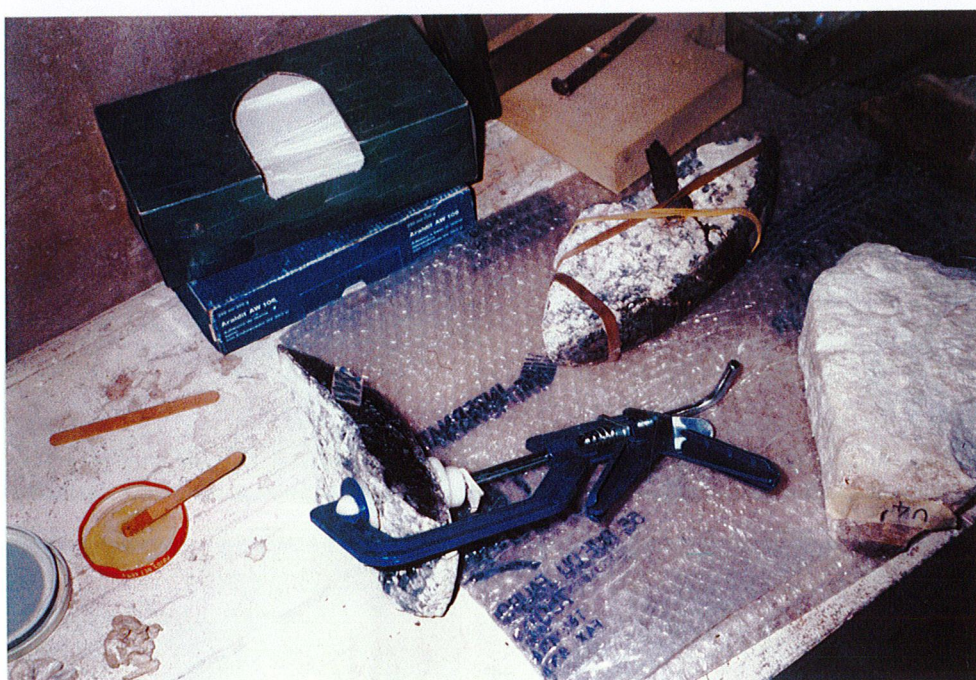
Recollages

F4: Nous n'avions pas repéré la fissure lors du relevé préalable à la dépose.

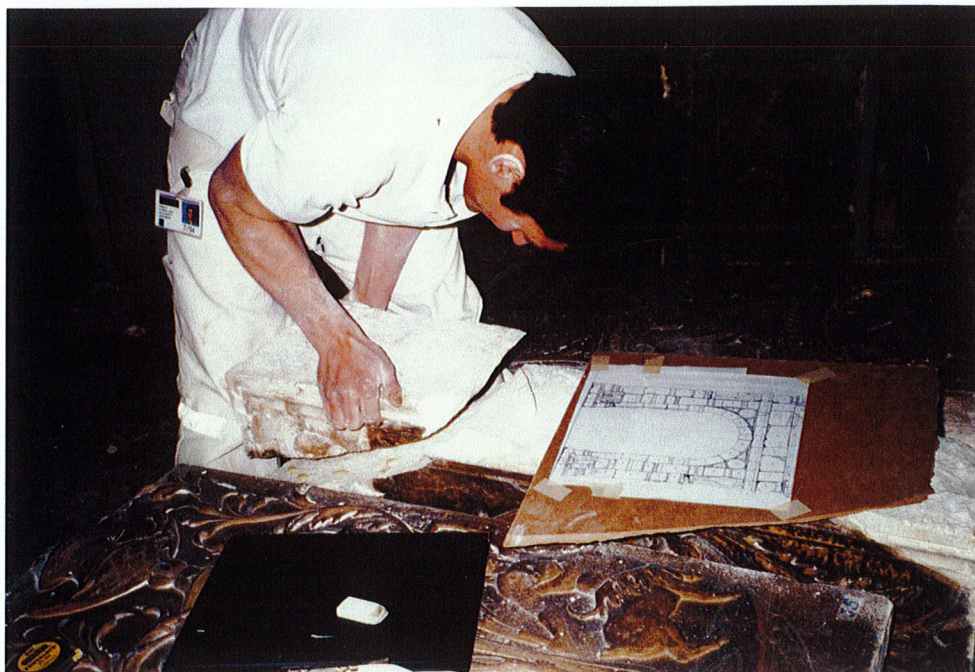
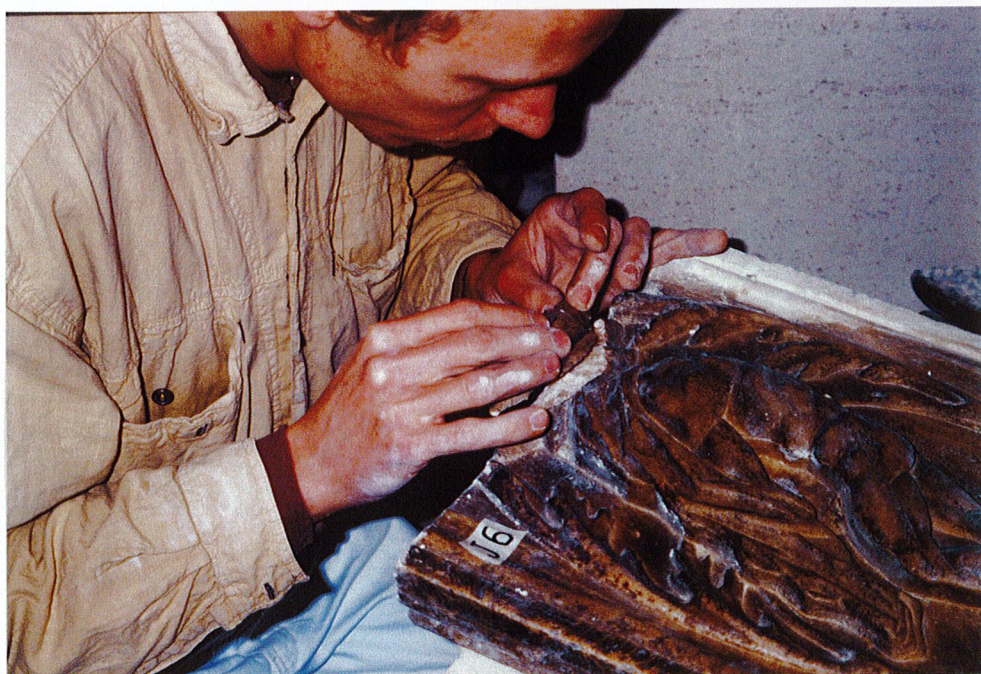
La découpe du lit d'attente de J6 suivait le modelé des reliefs: la pression exercée autrefois sur les marbres a fait deux éclats.

La base du dé senestre D7 , D7' etc, a été réassemblée.

Tous ces collages ont été effectués sans goujon car ils étaient nécessaires pour une repose correcte. Ils peuvent s'être décollés après la pose par leur mise en pression.

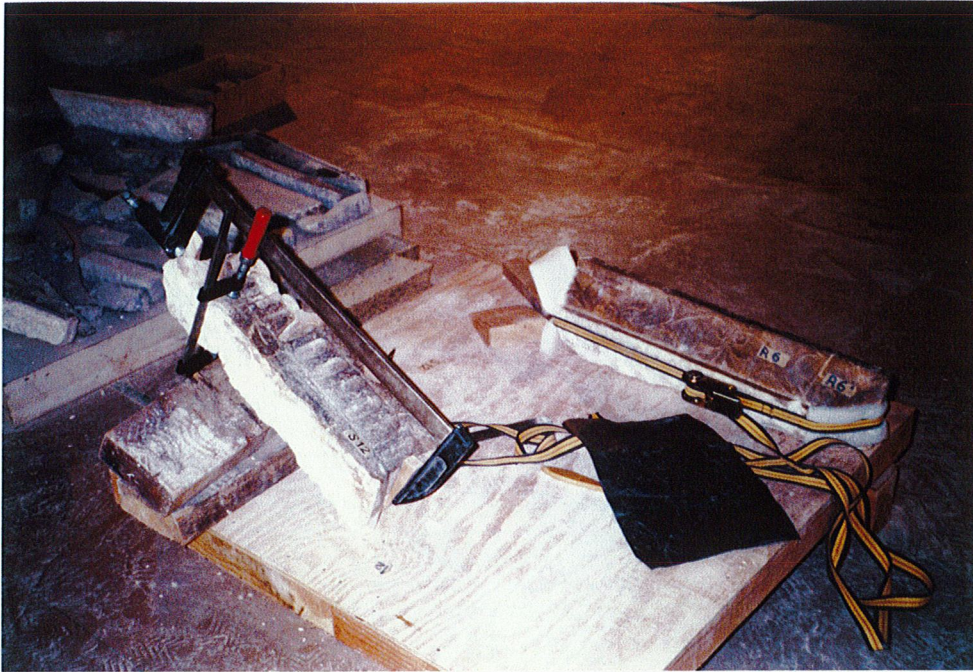
Restauration de R6, en marbre, et de S12; S1 et S12 sont en calcaire bioclastique et portaient les deux atlantes monolithes; c'est apparemment l'oxydation de grosses agrafes, et non le poids important d'Hercule et Thésée, qui a provoqué la rupture dessinée en étoile autour du point de scellement. Deux générations d'anciennes marques de calepin sont bien visibles. La calligraphie sépia est la plus ancienne.

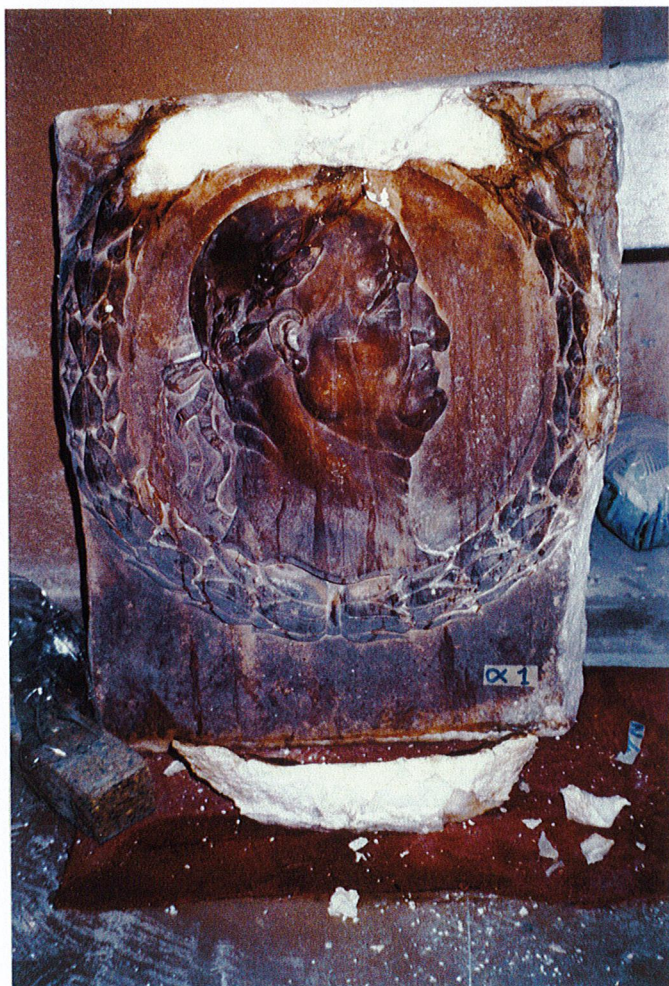
Le bloc de la frise α1, au lit d'attente éclaté in situ par suite de la corrosion d'une agrafe: un éclat très long et très fragile avait été recollé grossièrement au plâtre, en surépaisseur, il fallait le détacher et le remettre en place; la surface d'adhérence était importante et le morceau très effilé: toute pression mécanique était à exclure.

Le plâtre a été ramolli par imprégnation d'eau de ville pendant une semaine: une compresse alimentée en continu a eu raison de la résistance du plâtre. le nettoyage des plans de casse a été particulièrement méticuleux afin de ne pas laisser une trop grande concentration de sulfates de calcium dans les pores du marbre.

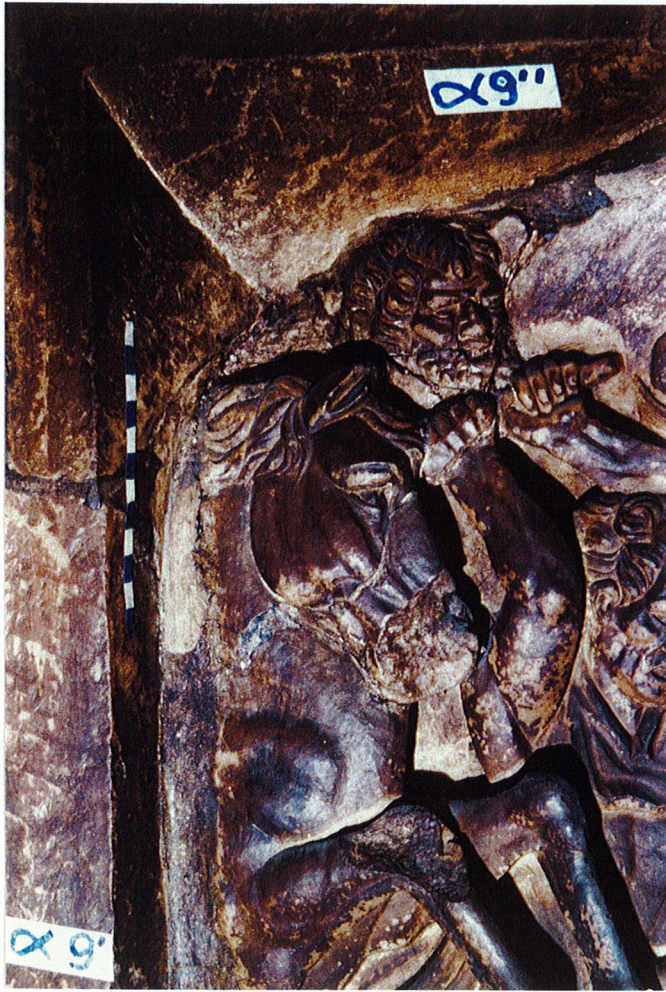
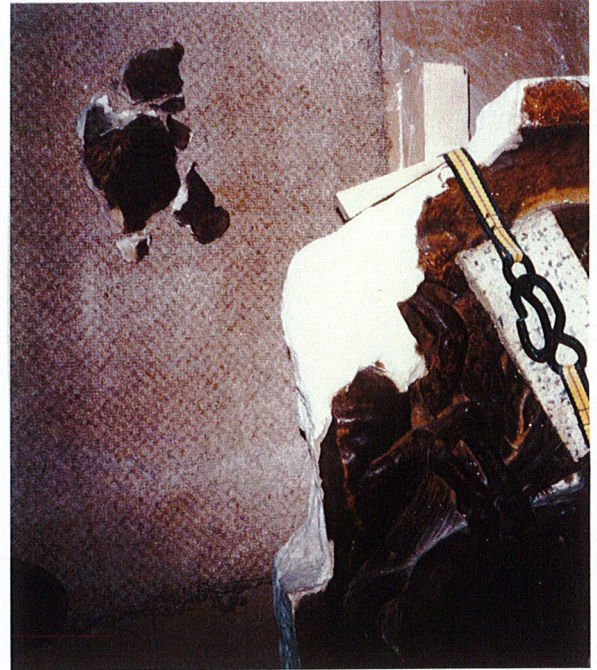
Le bloc α9, α9', α9'' n'est pas monolithe d'origine: il est constitué du relief projeté trop grand pour tenir avec son cadre dans le bloc fourni, et de deux morceaux taillés à part pour compléter l'encadrement en cuvette du relief. Un tassement, ou la fragilité du marbre en cet endroit a entraîné la rupture de la tête d'un combattant et de celle d'un cheval, qui, fixés en surépaisseur au plâtre, ont dû être démontés et recollés en place.

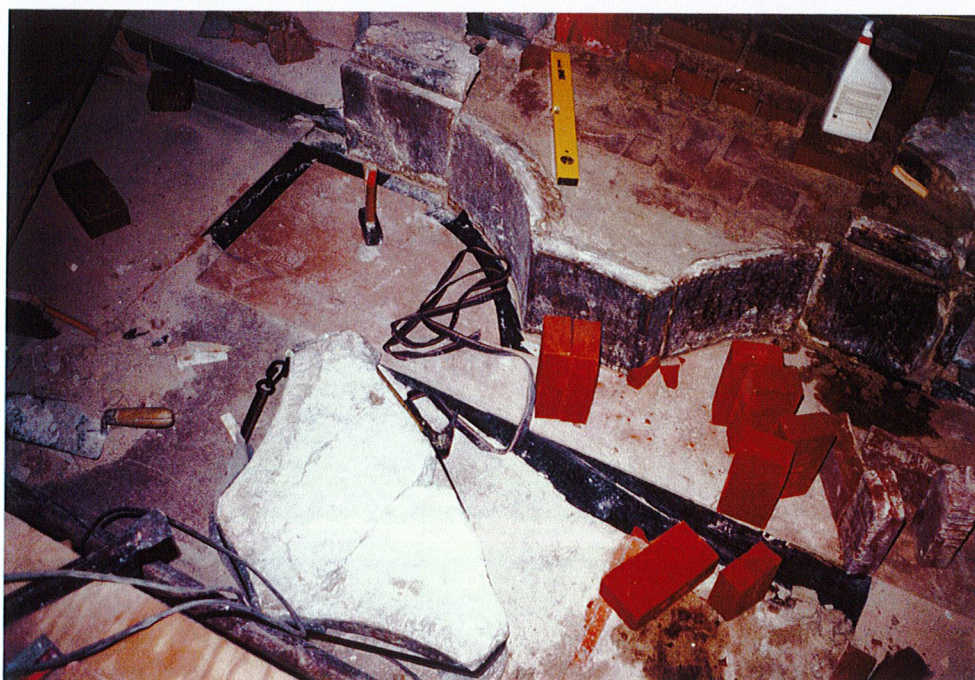
Le tore formant l'assise des "C", très brisé et fragmentaire, a subi une restauration lourde: le calcaire d'Istrie est particulièrement cassant et, comme nous l'avions observé lors de l'étude préalable, le pilier senestre s'était déjà tassé in situ, à Crémone, ayant provoqué la rupture des queues des tores; ces queues ne sont pas parvenues jusqu'à nous.

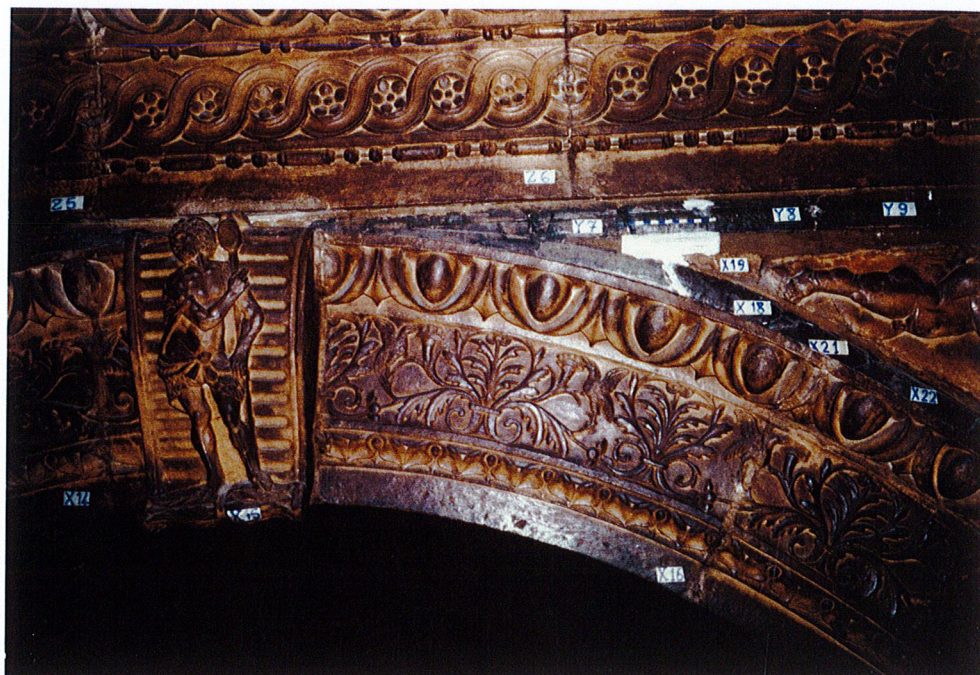
Détail d'une photo prise in situ, à Crémone, sous le même angle: La clé déborde sur l'architrave et le joint sous celle-ci est très mince. La moulure de pierre colorée fait saillie sur le fond des putti, ce qui n'était pas le cas au pavillon des Etats.

Nous avons restitué ces emboîtements, ces alignements, ces niveaux de fonds et de saillie, ce qui nous a amené à avoir environ 50 centimètres de longueur de moulure colorée en trop par rapport aux dispositions originales.

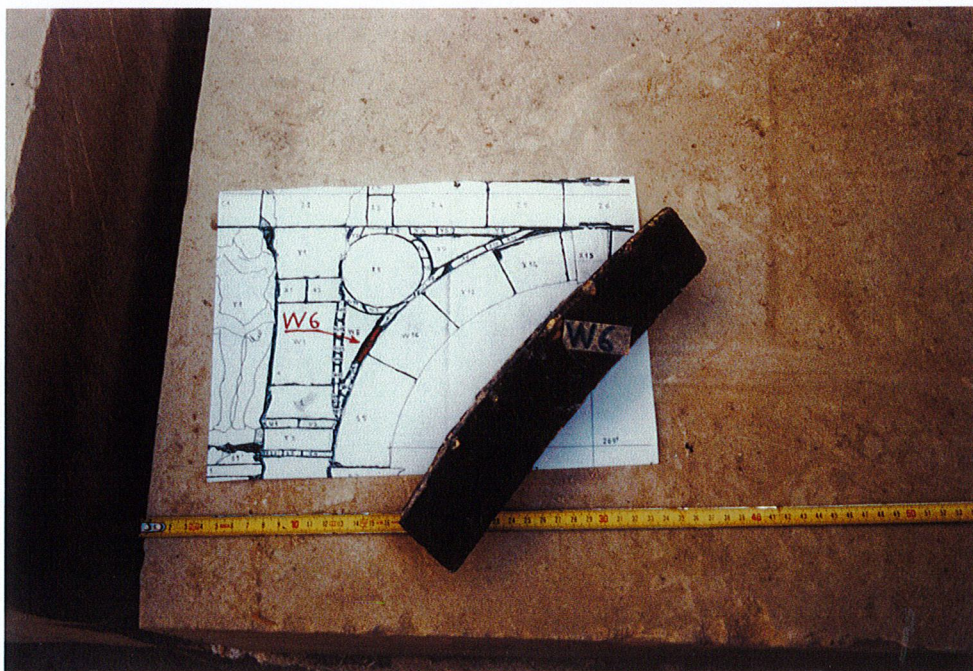
L'élément W6, de nature étrangère au monument, trop long par rapport aux autres et taillé d'une manière différente, n'a pas été remonté. L'élément de basalte a été conservé, car nous n'avons pas pu réduire entièrement le joint entre clé et architrave comme à l'origine.

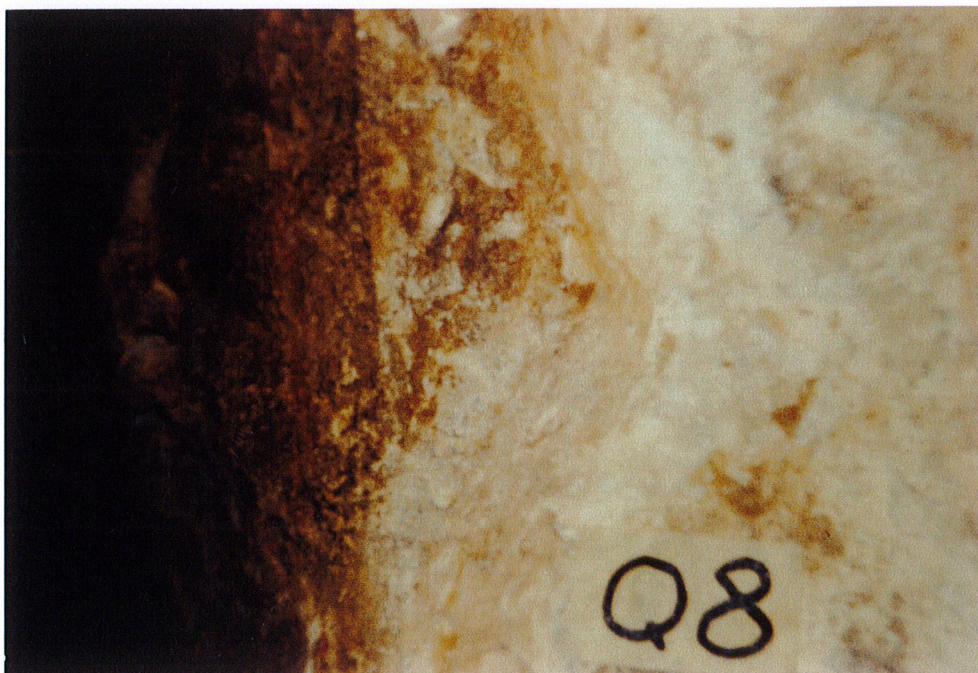
Vue de la face de joint sénestre du bloc Q8. montrant des différentes limites des patines brunes: Cuir céphalomorphe de la frise des piédroits.

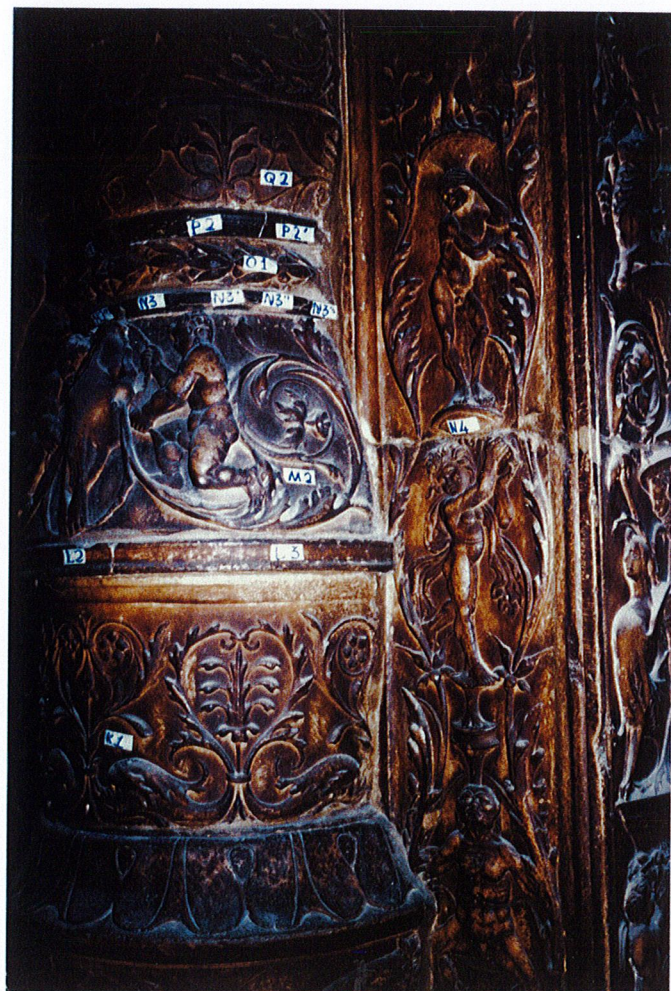
Les patines, au pavillon des Etats:
en haut, brunes tirant au noir, et
donnant un effet de mauvais négatif
photographique: l'aspect est lugubre.

(On peut constater ici que la bague
foncée P2, P2', P3 avait sa moulure
orientée vers le bas, alors qu'à la
galerie Mollien, elle a repris sa
disposition d'origine, tournée vers le
haut.)

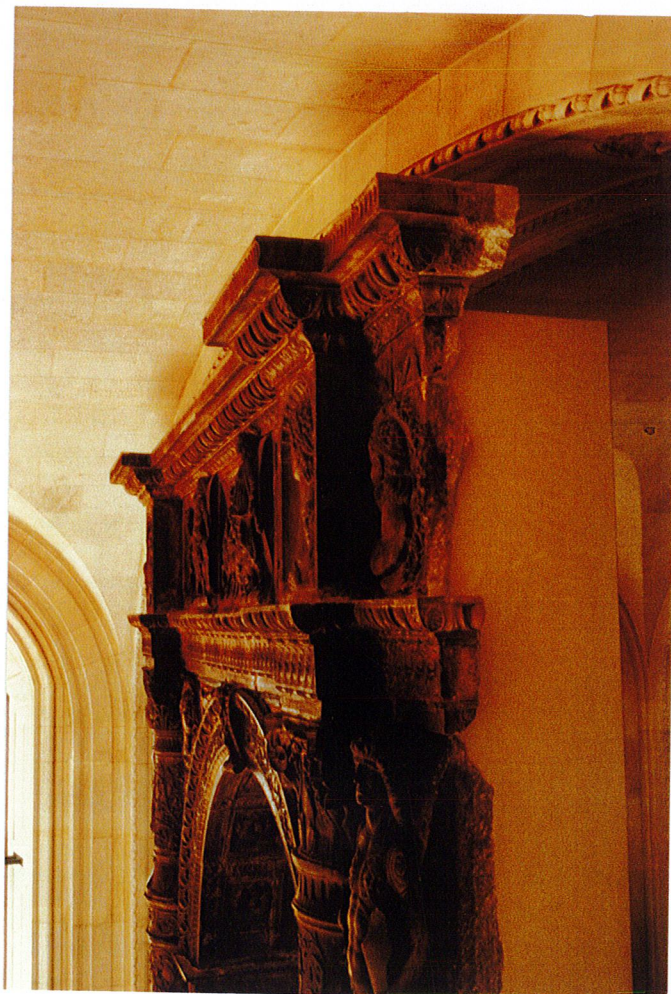
Après la reconstruction du monument dans la galerie Mollien: cette photographie prise de profil, en perspective, montre la déformation des lignes d'arêtes de l'architrave, légèrement affaissée en chaînette entre les ressauts, et de la corniche, faisant saillie en plan d'un centimètre et demie au milieu du monument par rapport à l'alignement des extrémités.
