Janvier 2025

Réfection des barrages de Reninges

DIVISION DOMANIALE RTM DE RENINGES

Annexe 2 : Rapport des fiches de visite des barrages de Reninges et photos associées

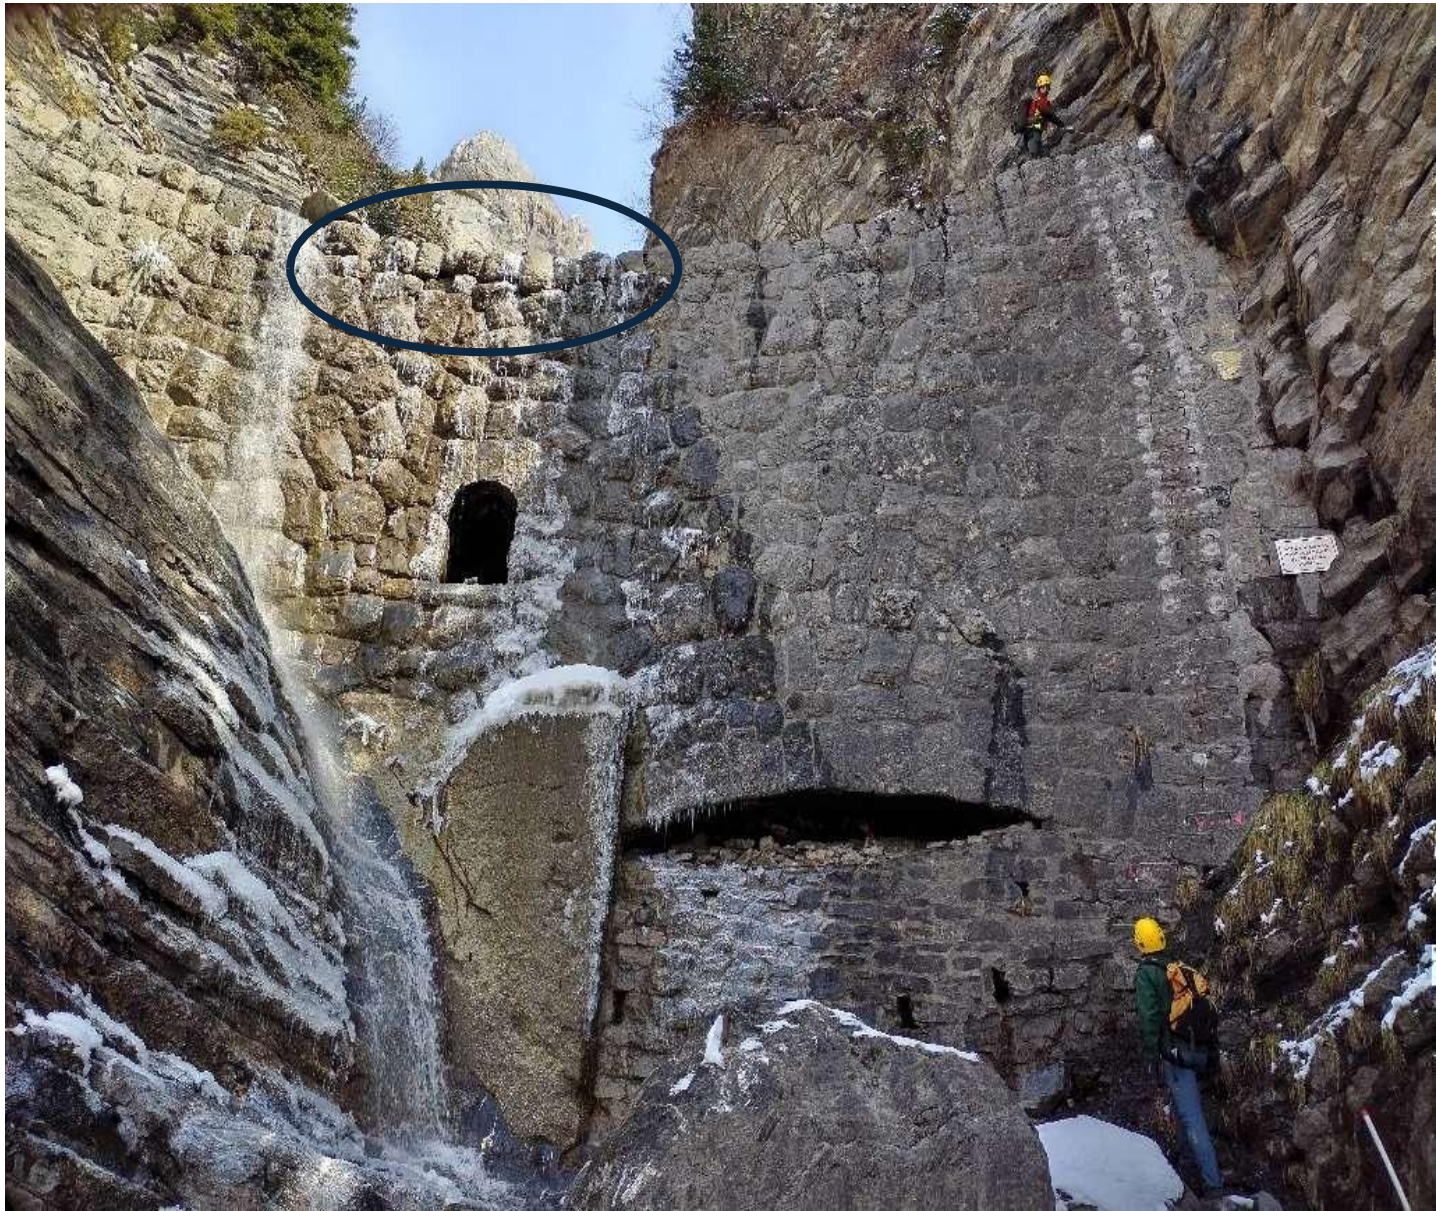
Viellissement : Altération des joints en pieds de l'ouvrage et au niveau du déversoir

☒ Etat couronnement : Cuvette dégradée (joints au niveau du déversoir)

☒ Etat parement visible : Fer à béton visible (contrefort béton en pied d'ouvrage); environ 4 m² de joint de parement à reprendre

☒ Etat des ailes : 2 fuites RG

Dégradation des joints du déversoir,

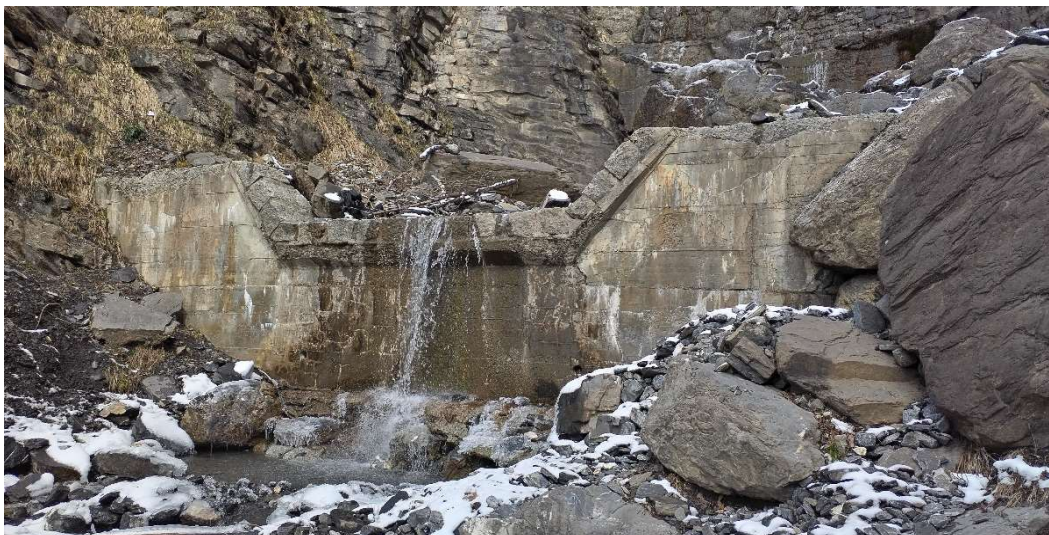
Affouillement / Contournement : Affouillement du lit du torrent en aval de la semelle

Etat parement visible : Parement sous le déversoir dégradé (3 m²)

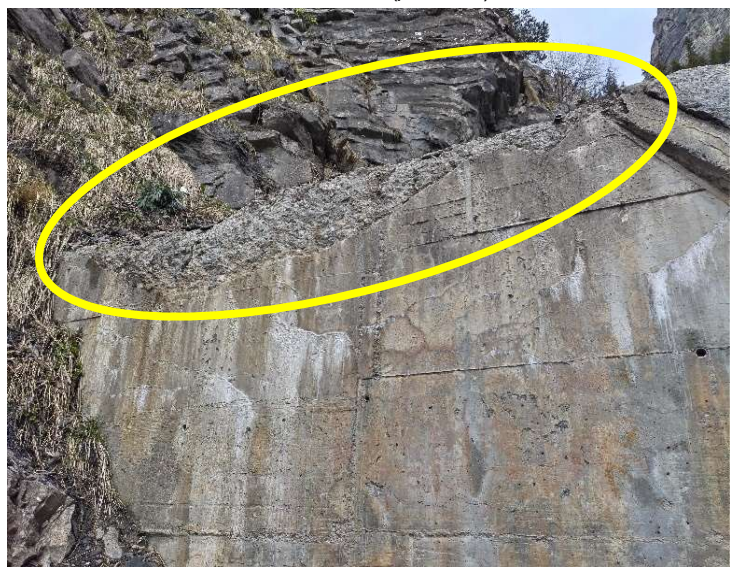
Rive Droite, (photo 7)

Parement béton dégradé sur les ailes :

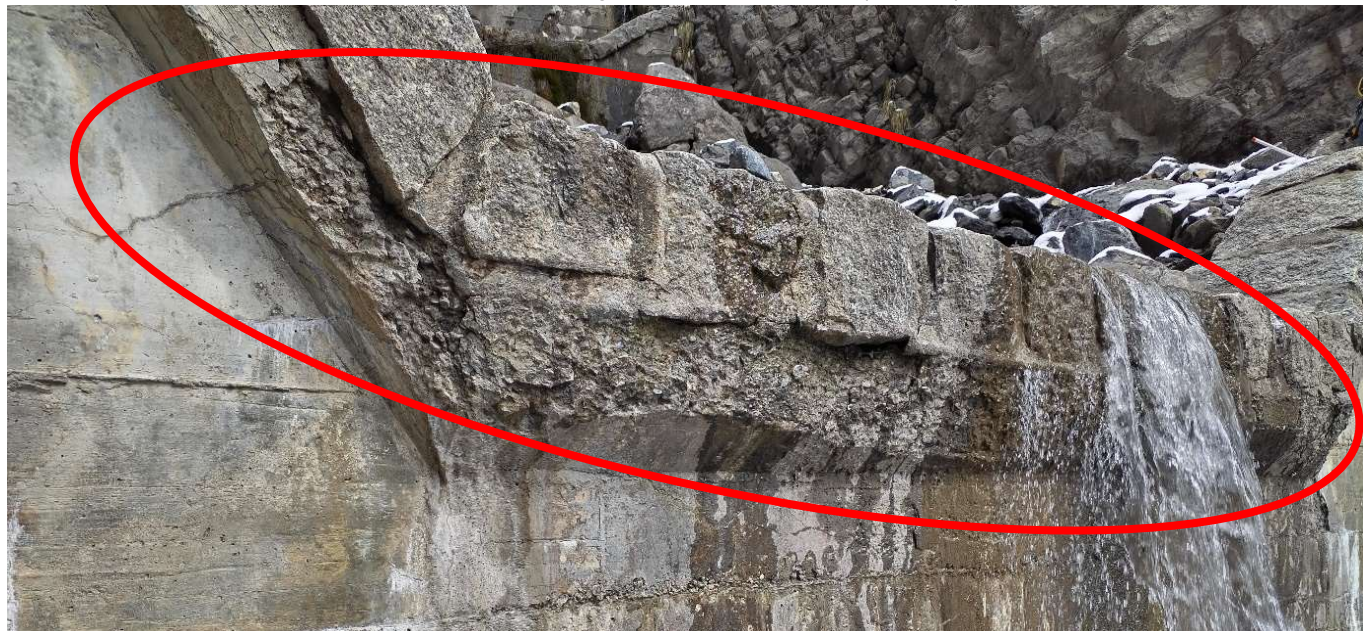
Parement béton dégradé sous le déversoir, (photo 9)

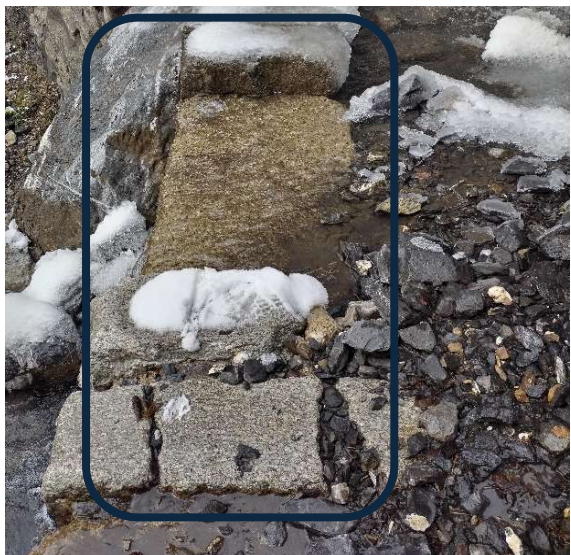
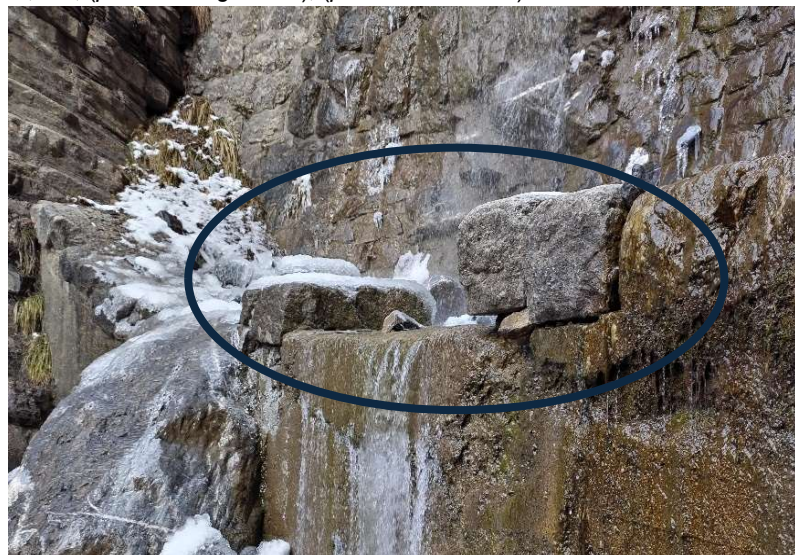
Etat couronnement : Couronnement détruit sur 1,8 m et jointoiement à reprendre environ 13 ml

Déversoir détruit sur 1,8 m, (photo 10 à gauche), (photo 11 à droite)

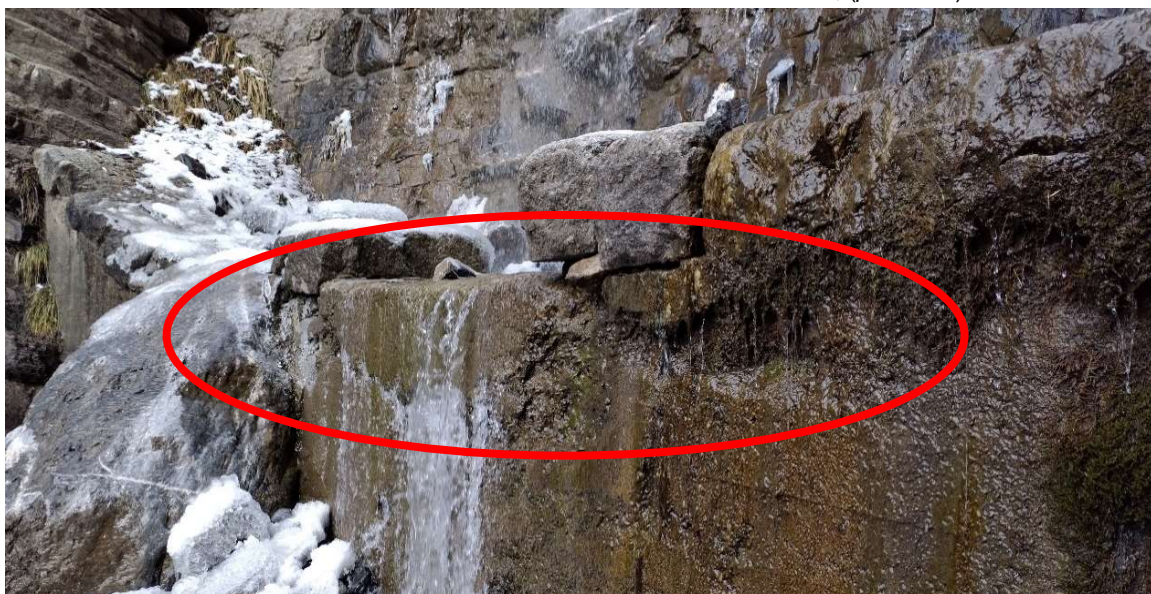
Etat parement visible : Parement béton dégradé sous le déversoir

Parement béton altéré sous le couronnement du déversoir, (photo 12)

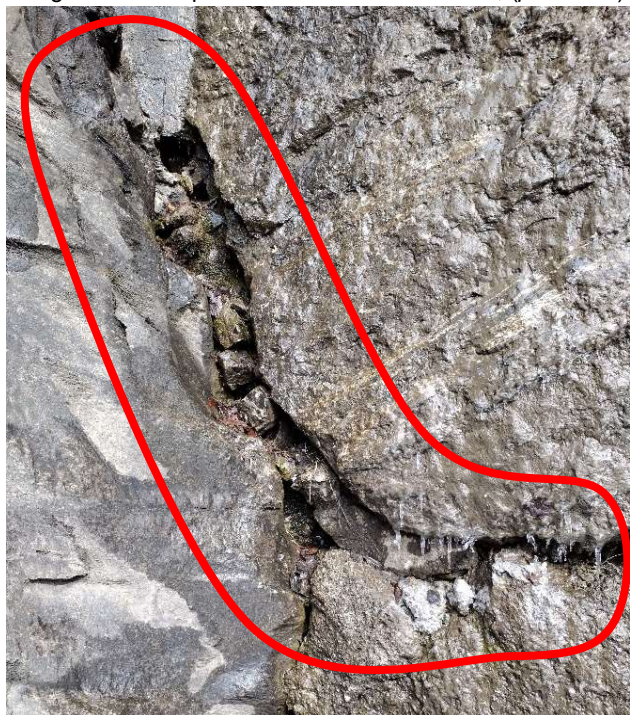
Dégradation du parement béton sur l'aile RD, (photo 13)

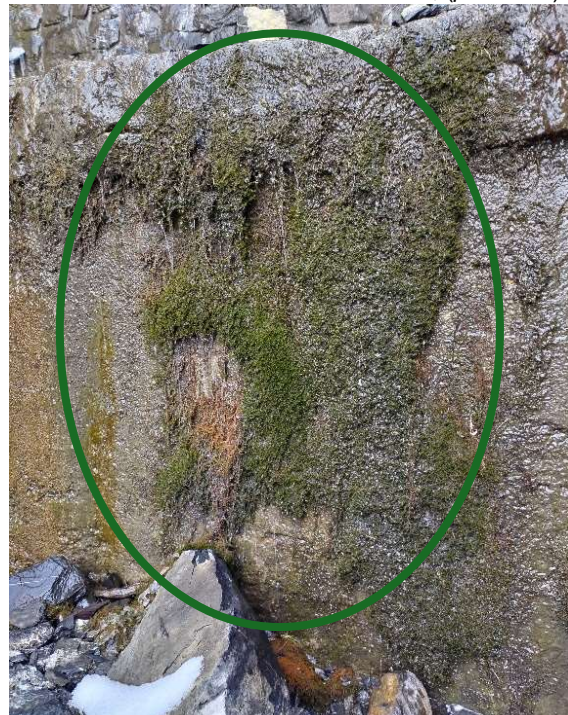
Présence de mousse sur l'aile RG, (photo 14)

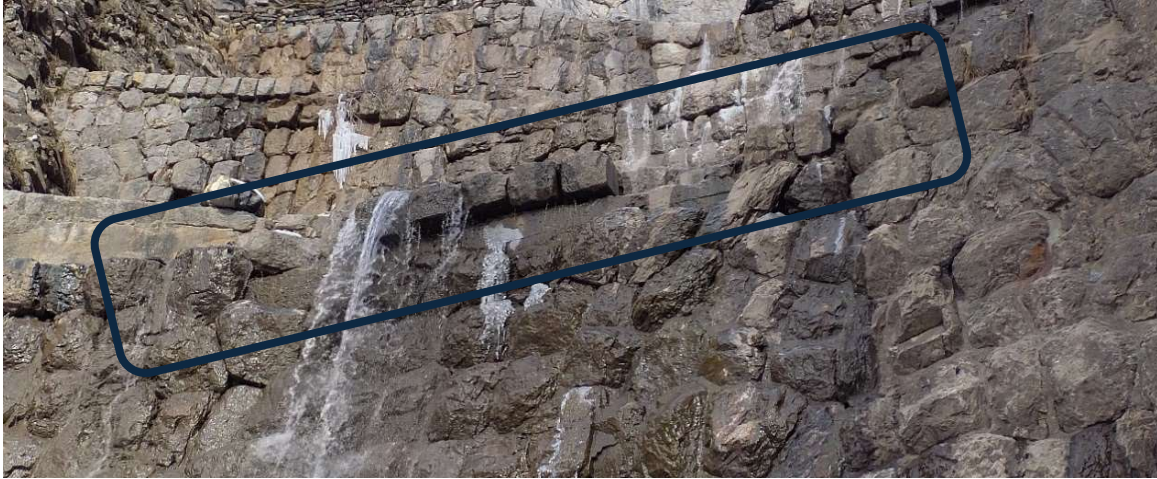
☒ Etat couronnement : Pierres du couronnement brisées (1,5 ml), joints du déversoir à reprendre (15 ml)

Pierres du couronnement brisées, joints du déversoir à reprendre, (photo 24)

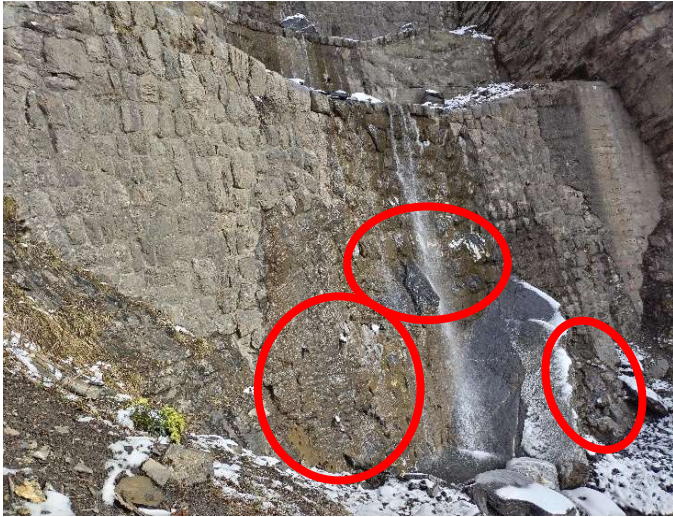
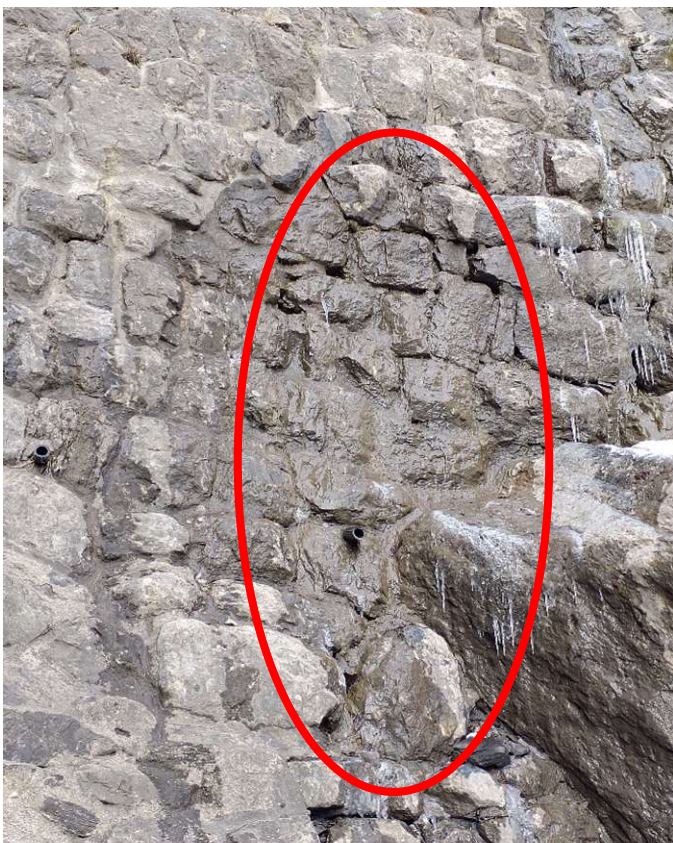
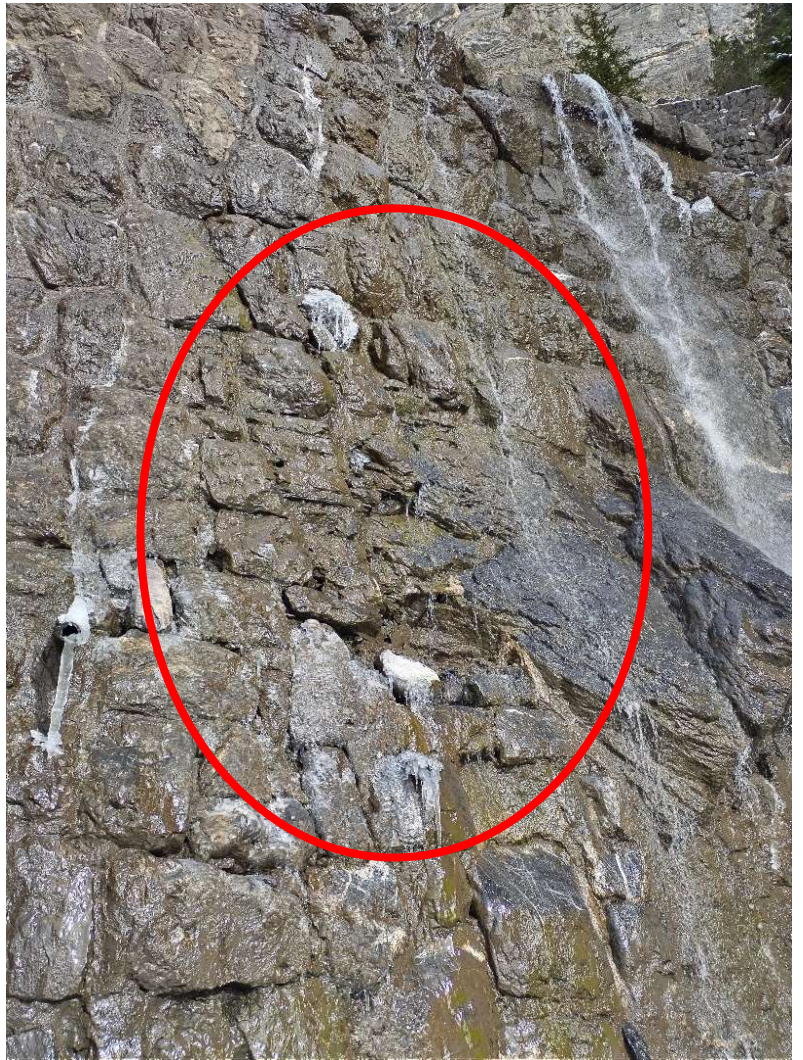
☒ Etat parement visible : Environ 100 m² de parement à reprendre sous le déversoir

Parement à reprendre sous le déversoir environ 100 m², (photo 25 en haut à gauche, 26 en bas à gauche, 27 à droite)

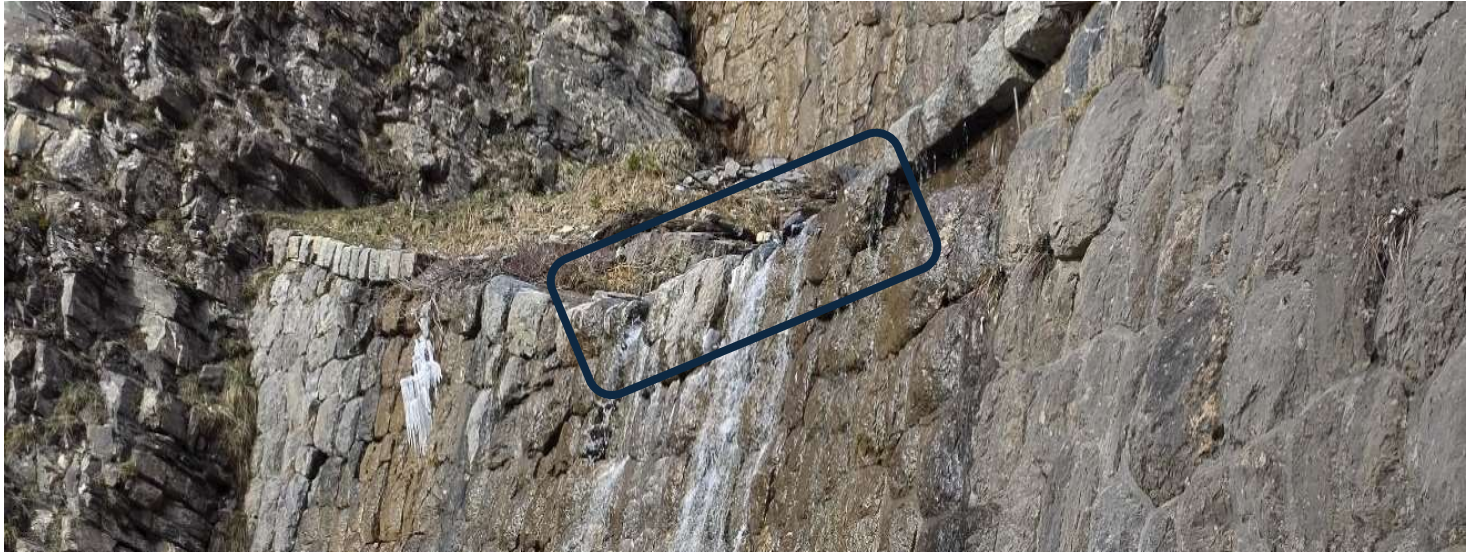
Etat couronnement : Couronnement endommagé, reprendre les joints, pierre brisée

Couronnement endommagé, reprendre les joints, pierre brisée, (*photo 31*)

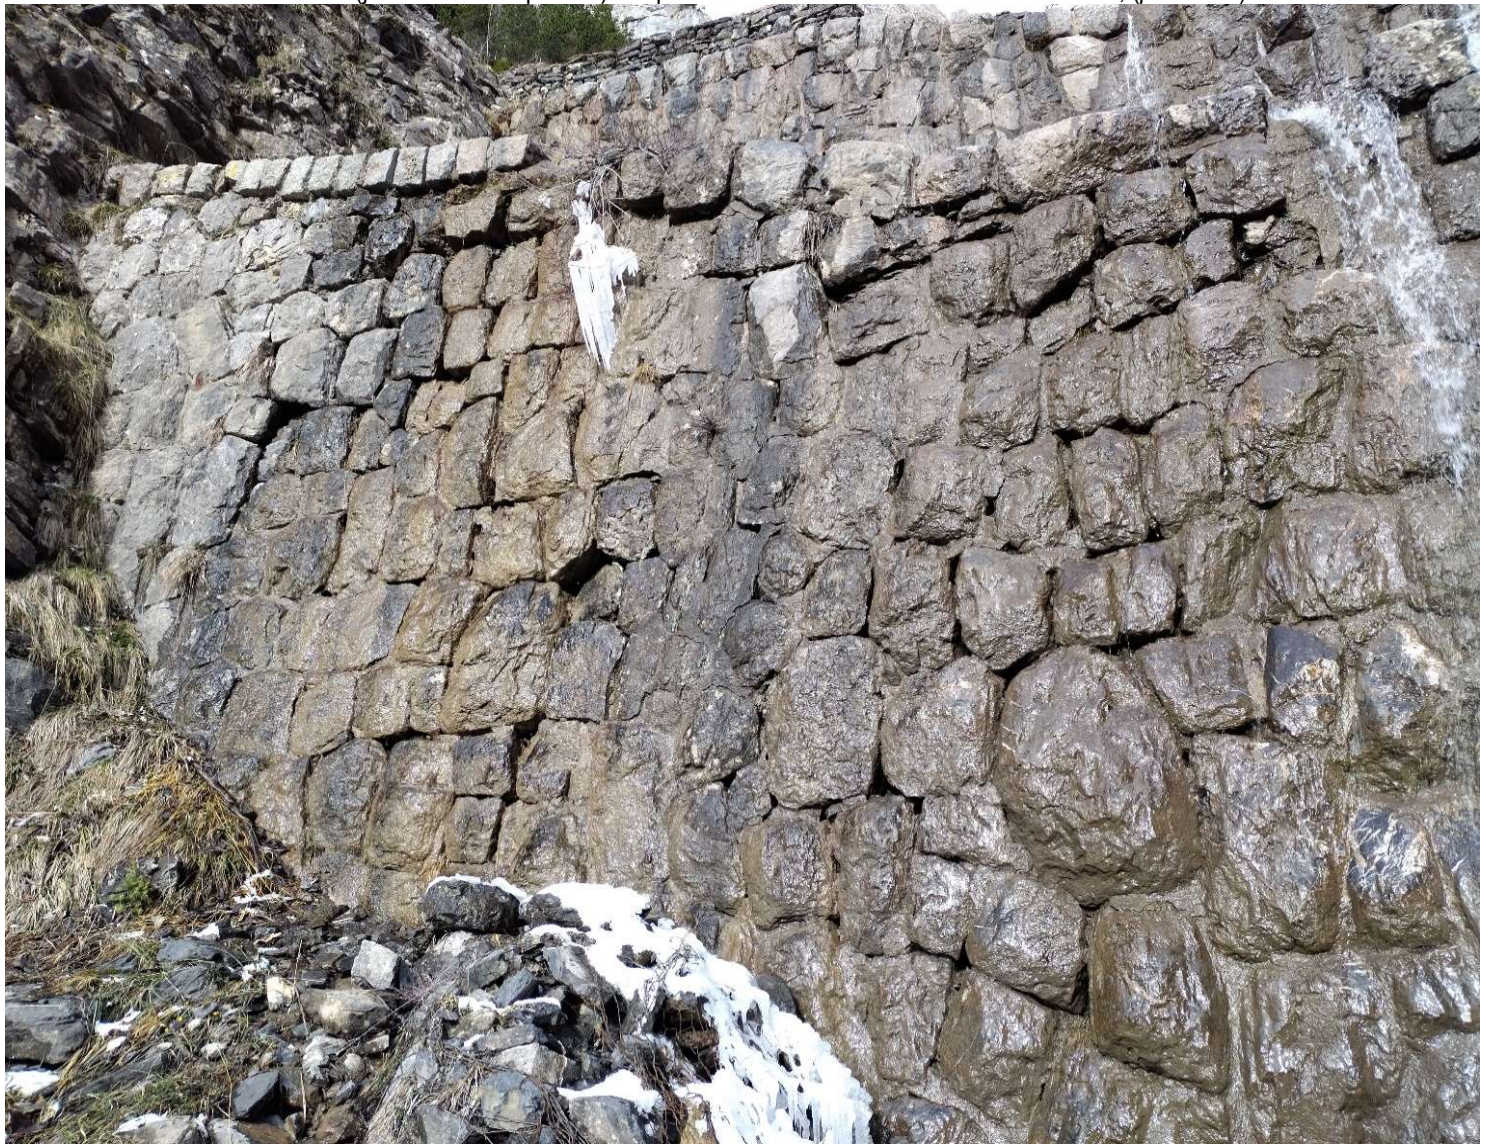
Parement (joints entre les pierres) à reprendre sous l'aile droite environ 40 m², (*photo 32*)

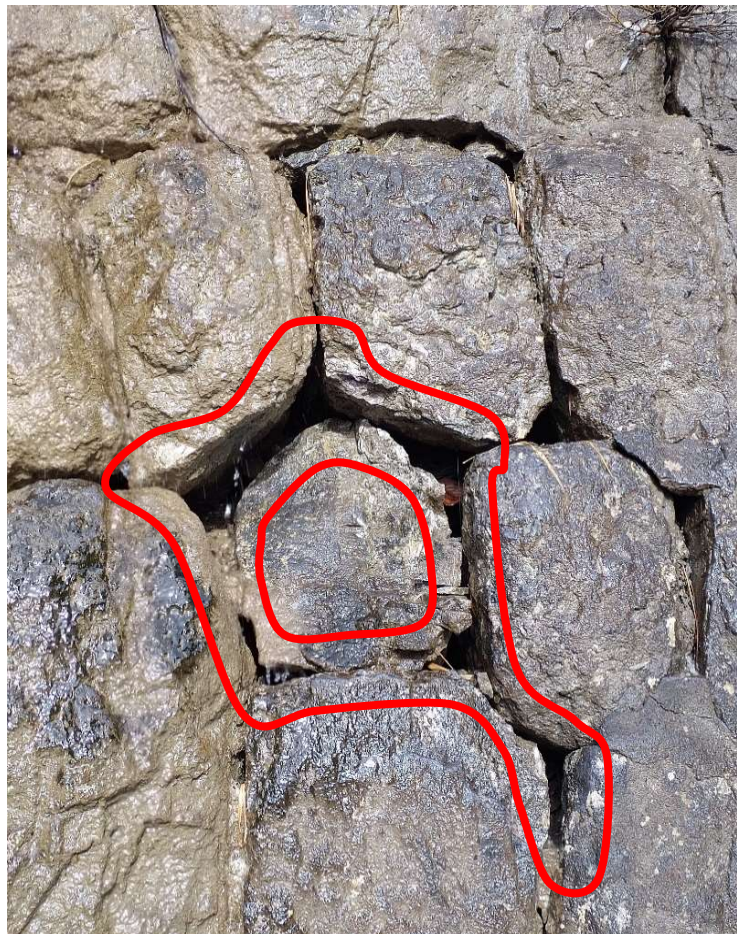
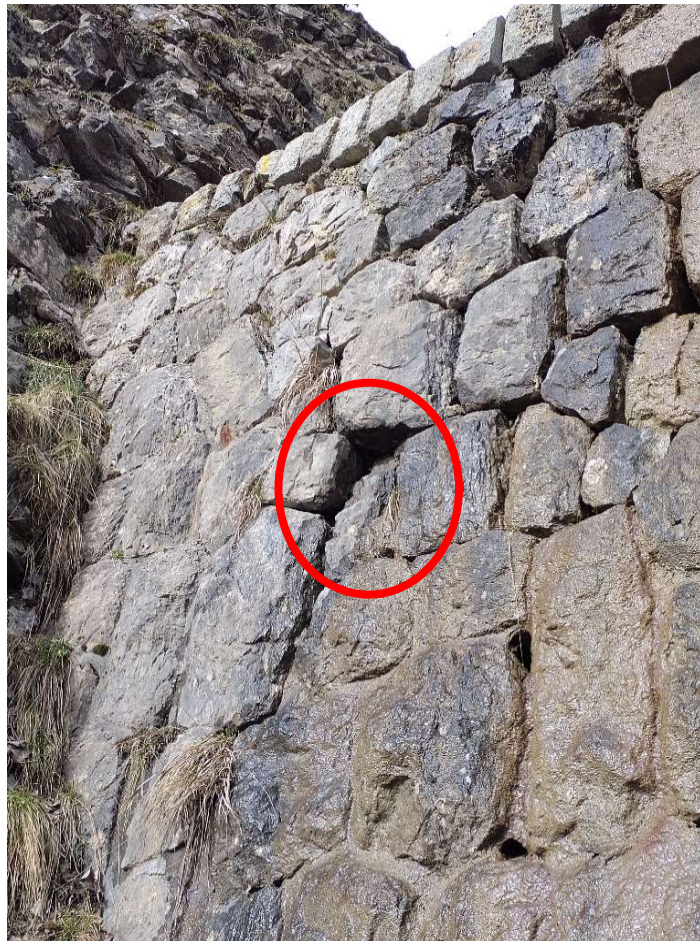
Profondeur des joints manquant environ 20 cm et pierres manquantes, (photo 33 à gauche et 34 à droite)

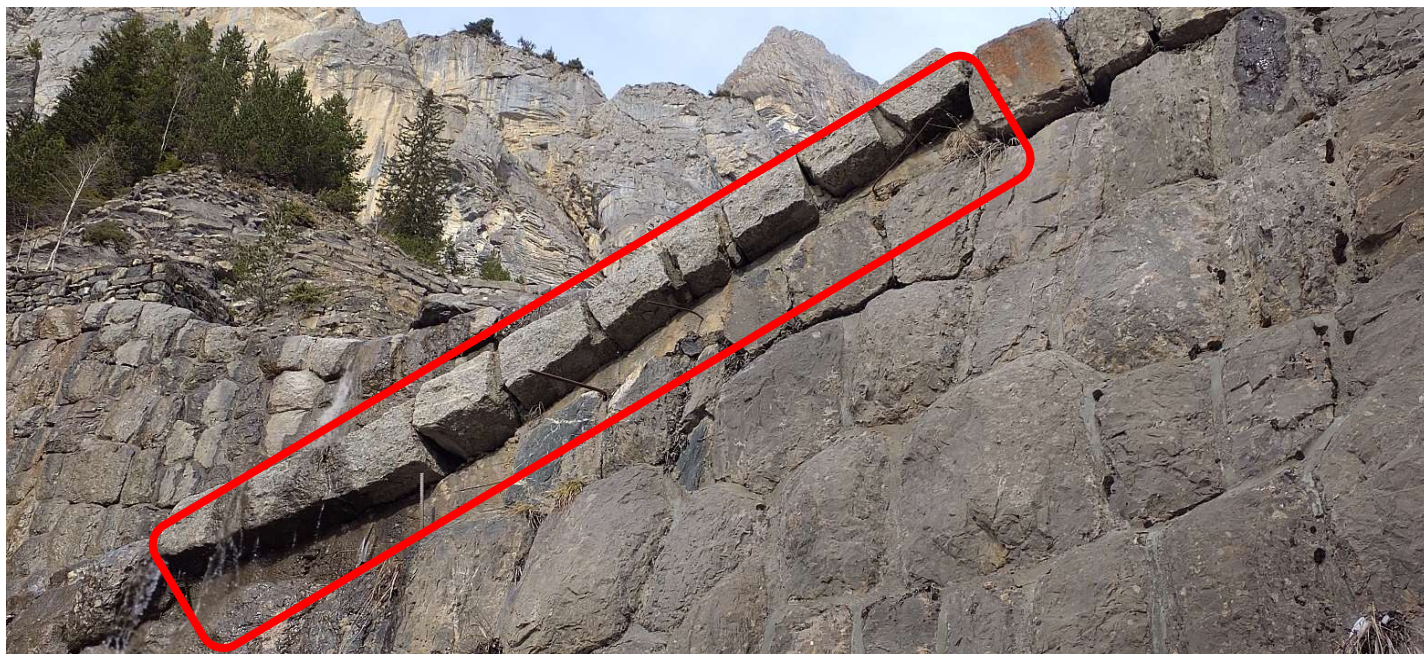
Les pierres sous le couronnement rive droite sont arrachées, (photo 35)

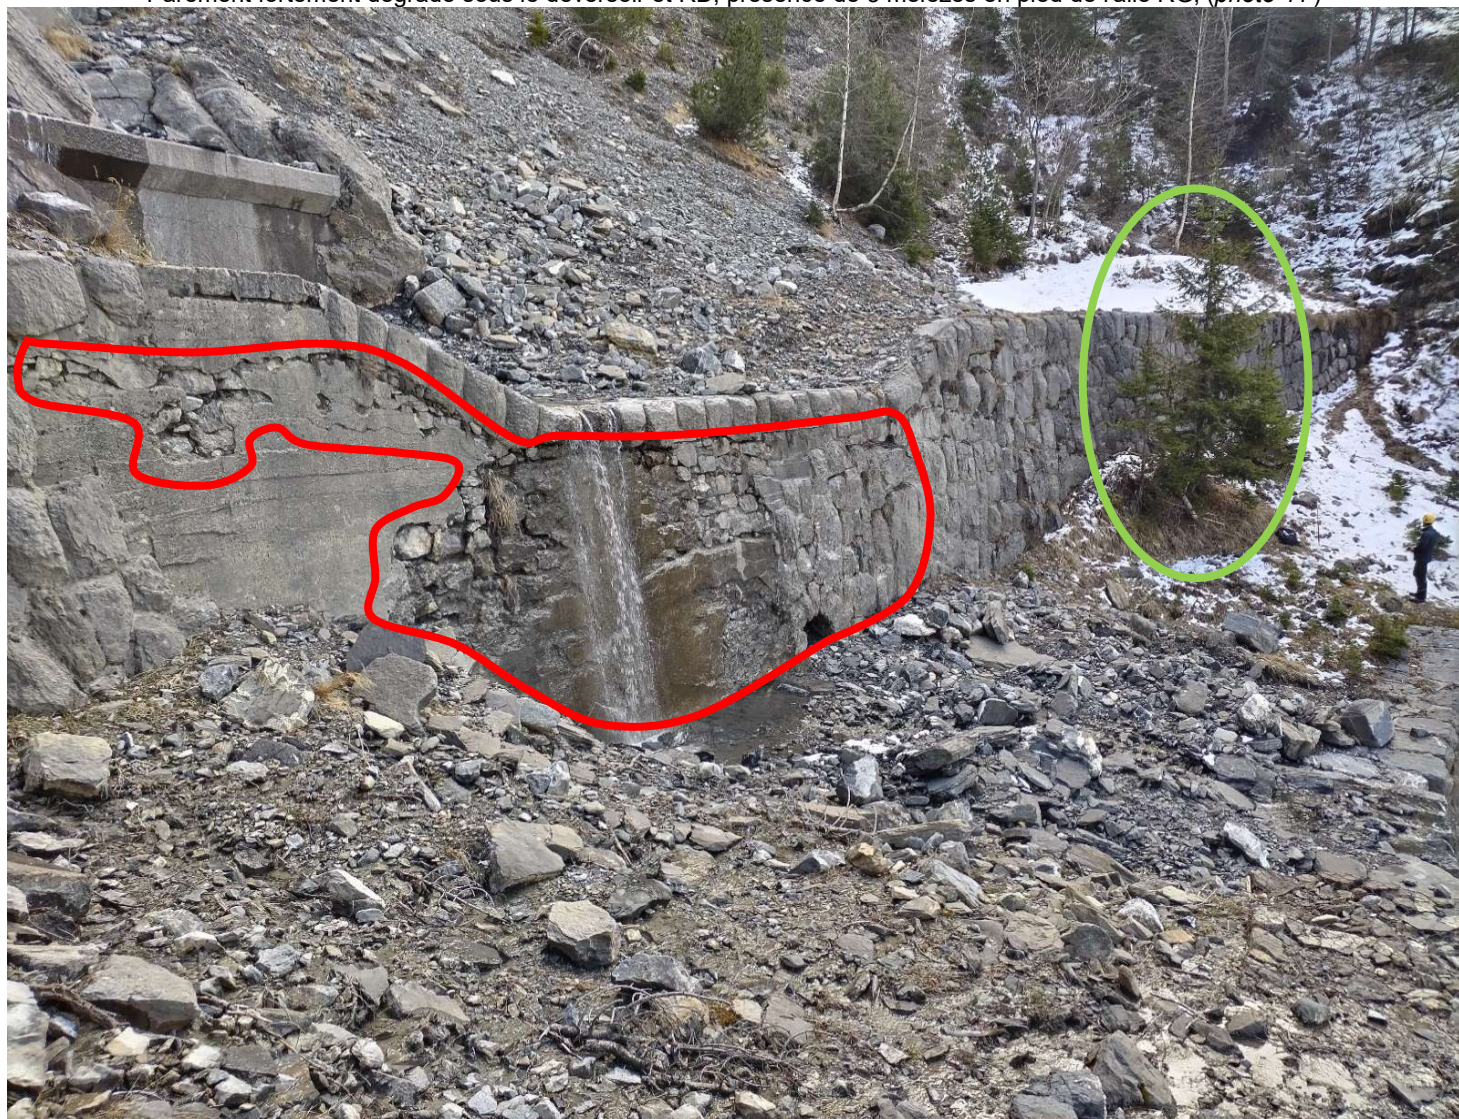
Etat parement visible : Prévoir 60 m² de parement à refaire RD et sous le déversoir

Parement fortement dégradé sous le déversoir et RD, présence de 3 mélèzes en pied de l'aile RG, (photo 41)

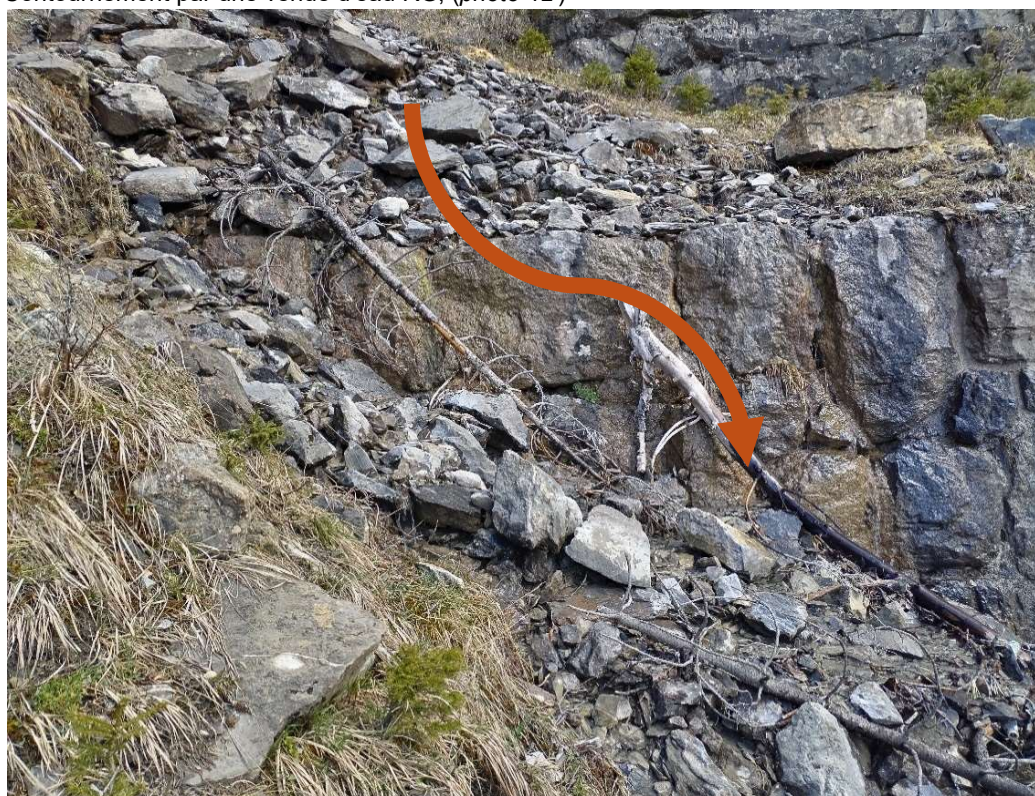
Affouillement / Contournement : Contournement par un affluent RD

Contournement par une venue d'eau RG, (photo 42)

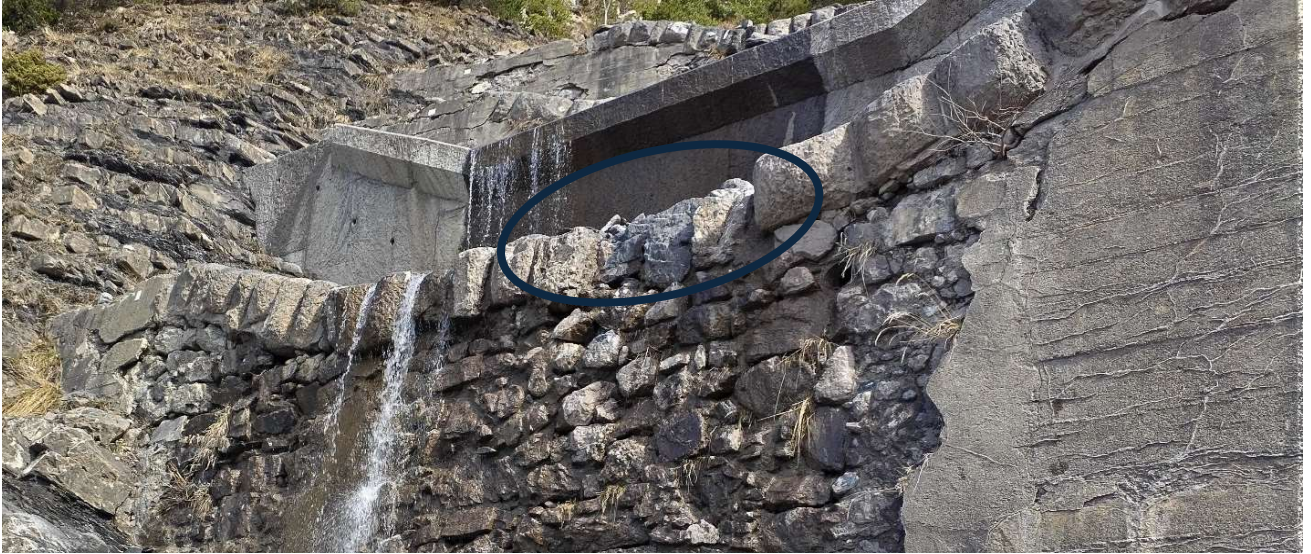
Etat couronnement : 3 pierres du couronnement sont brisées

Pierres du couronnement brisées au niveau du déversoir, (photo 44)

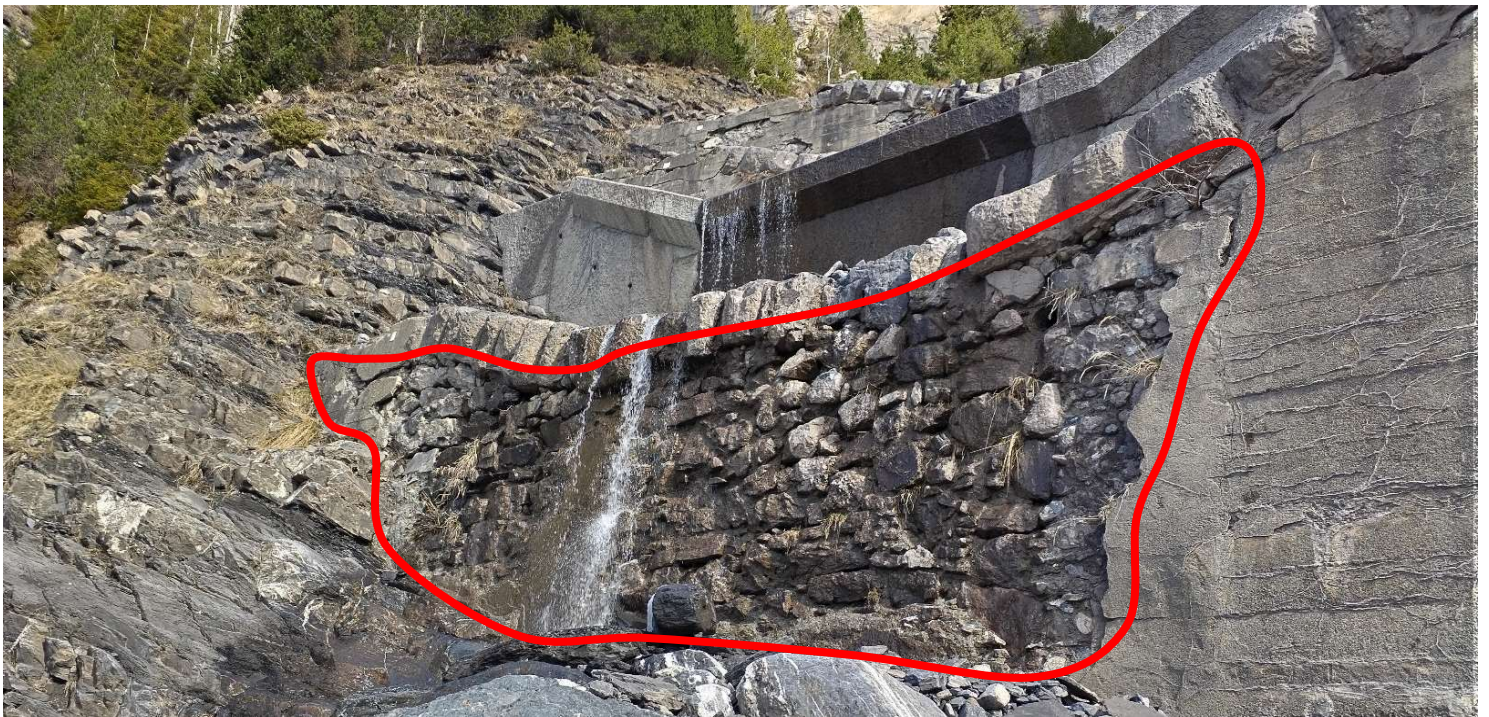
Etat parement visible : Environ 40 m² de parement sont à reprendre (aile RD et sous le déversoir)

Parement à reprendre (40 m²) sous aile RD, (photo 45)

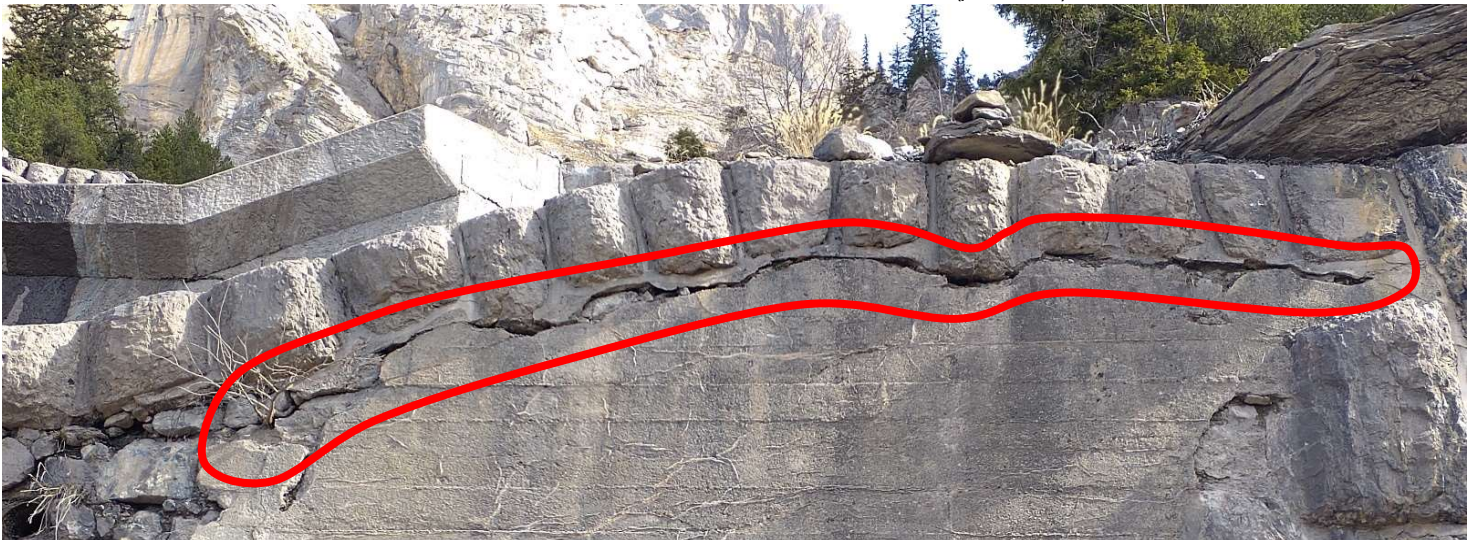
Fissure sous le couronnement RG environ 10 ml, (photo 46)

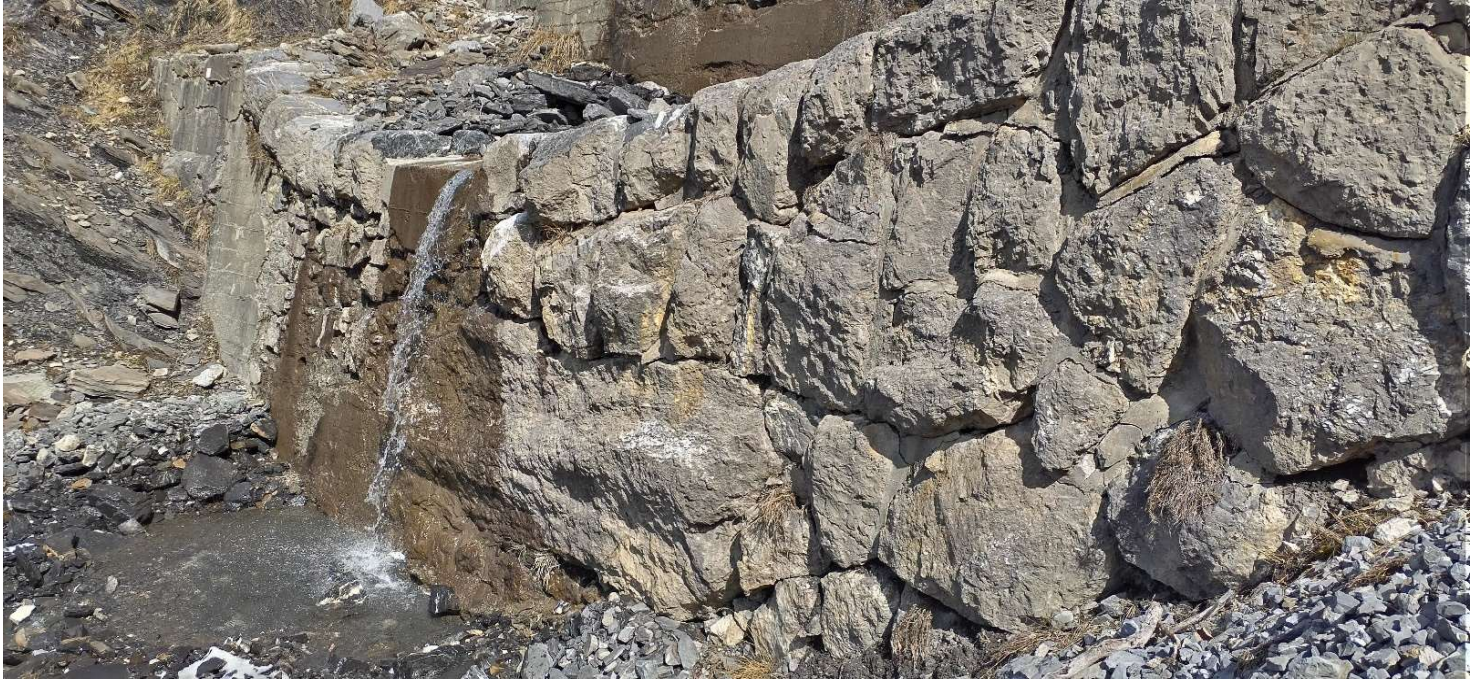
Altération des joints RG, (photo 49)

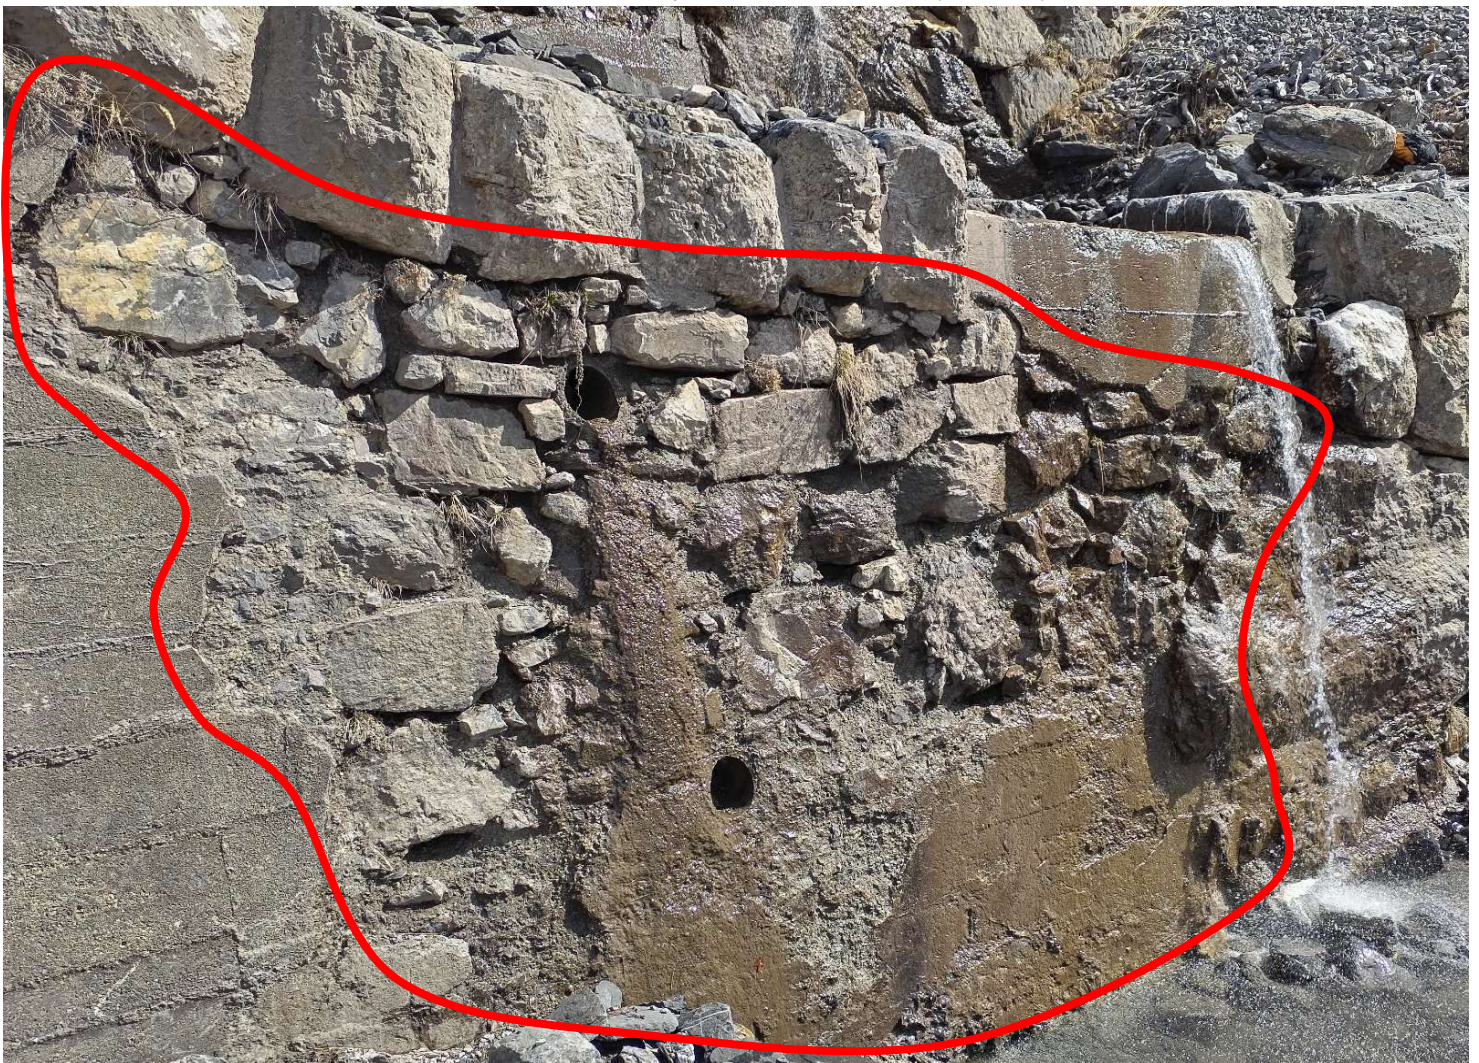
☒ Etat parement visible : Fortement altéré

Parement fortement dégradé sous le déversoir, (photo 50)

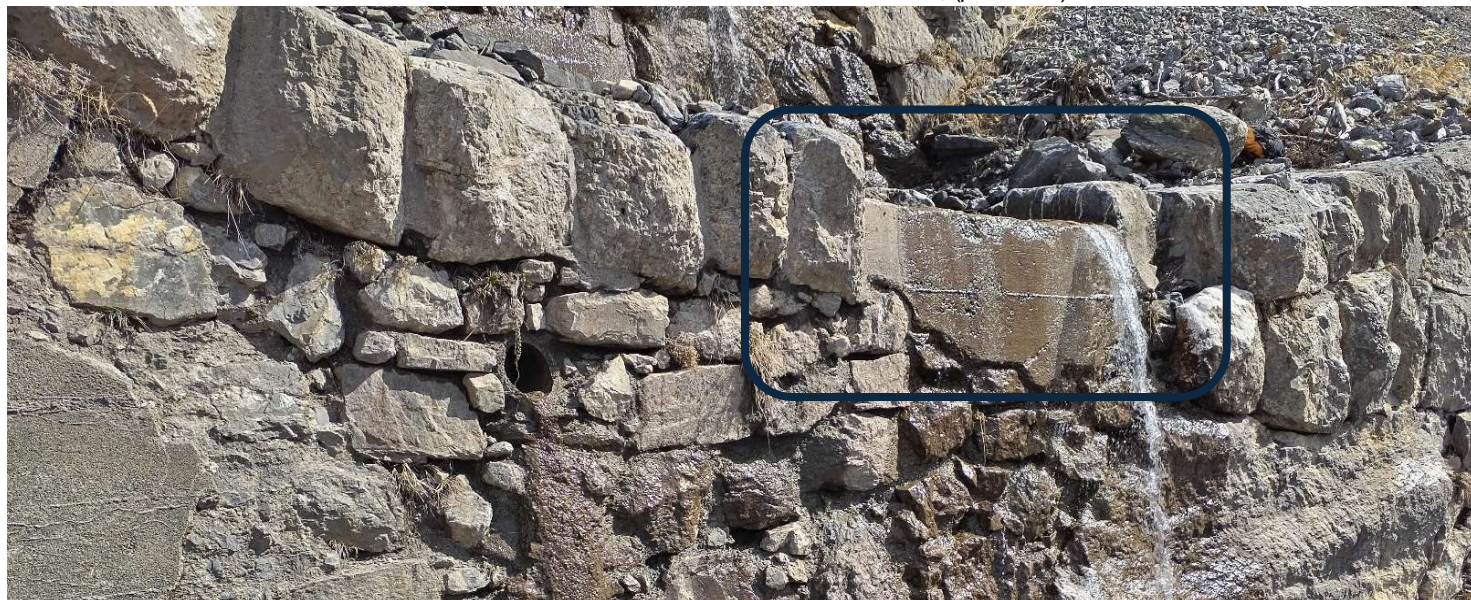
☒ Etat couronnement : Détruit sur 2 ml au niveau du déversoir

Cuvette détruite sur 2 ml au niveau du déversoir, (photo 51)

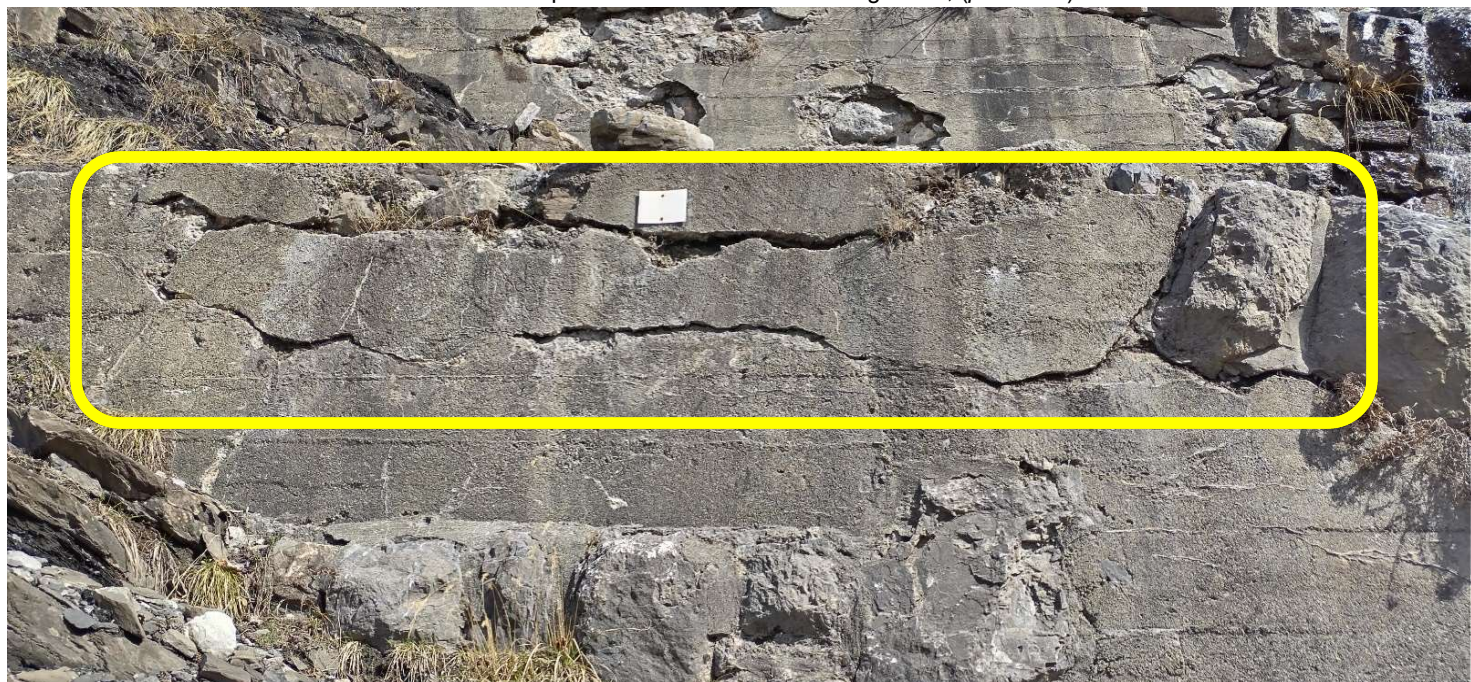
☒ Etat des ailes : Parement des ailes altérées avec des fissures (RD), joints à reprendre (RG)

Fissures du parement béton sur l'aile rive gauche, (photo 52)
