Janvier 2025

Réfection des barrages de Reninges

DIVISION DOMANIALE RTM DE RENINGES

Annexe 2 : Rapport des fiches de visite des barrages de Reninges et photos associées

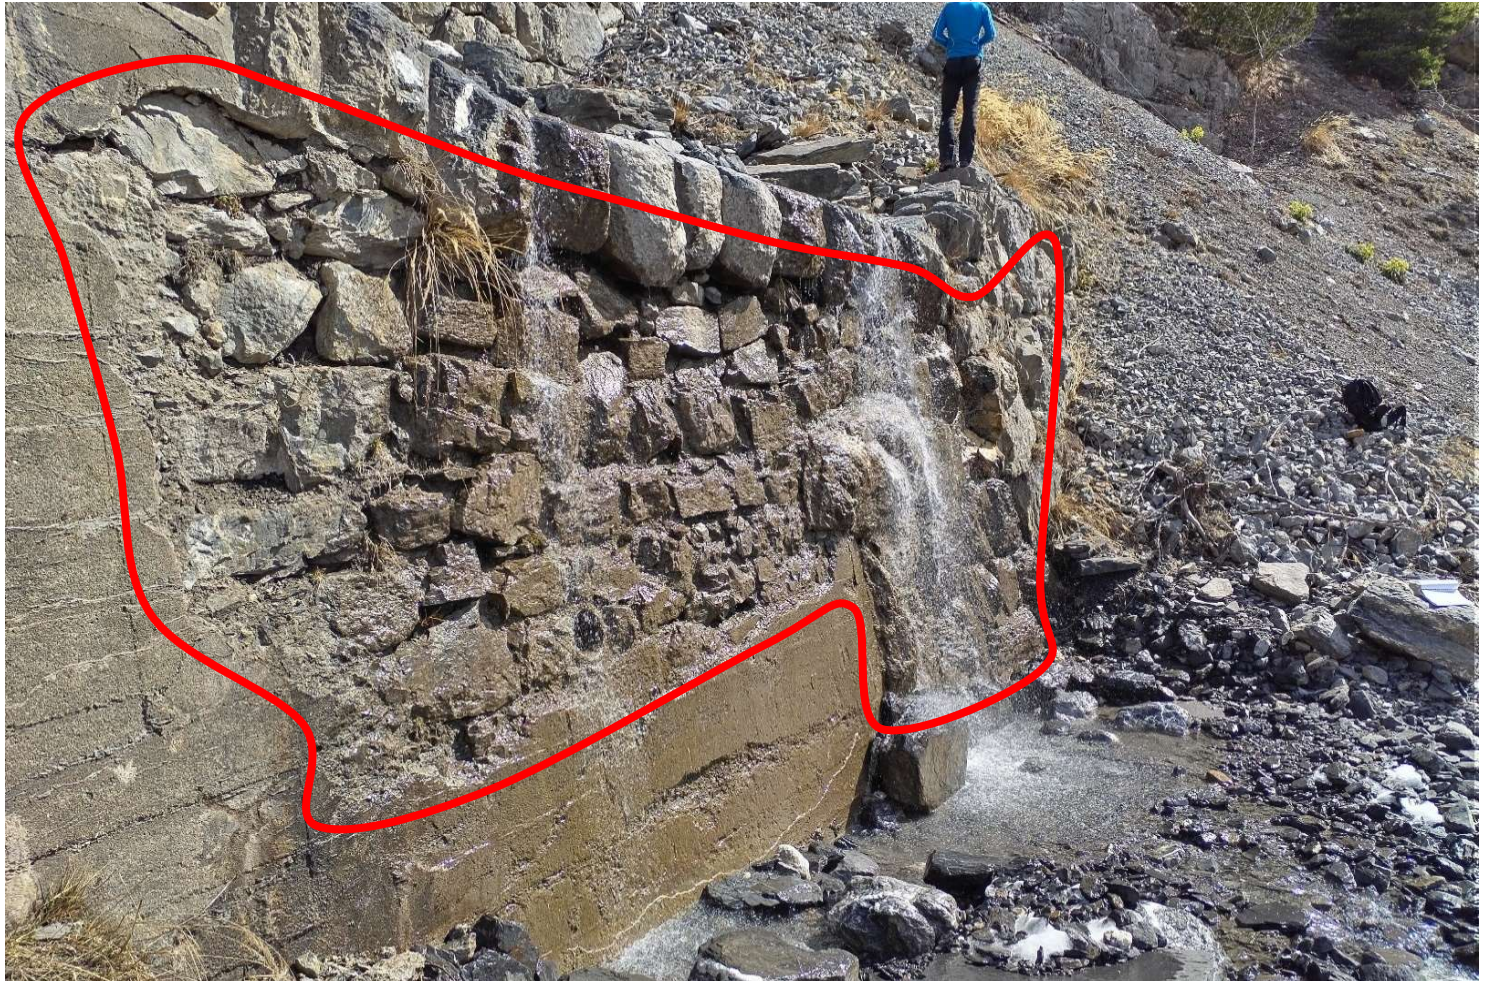
☒ Etat parement visible : Environ 30 m² de parement à reprendre

Parement à reprendre sous le déversoir et aile RG, (photo 53)

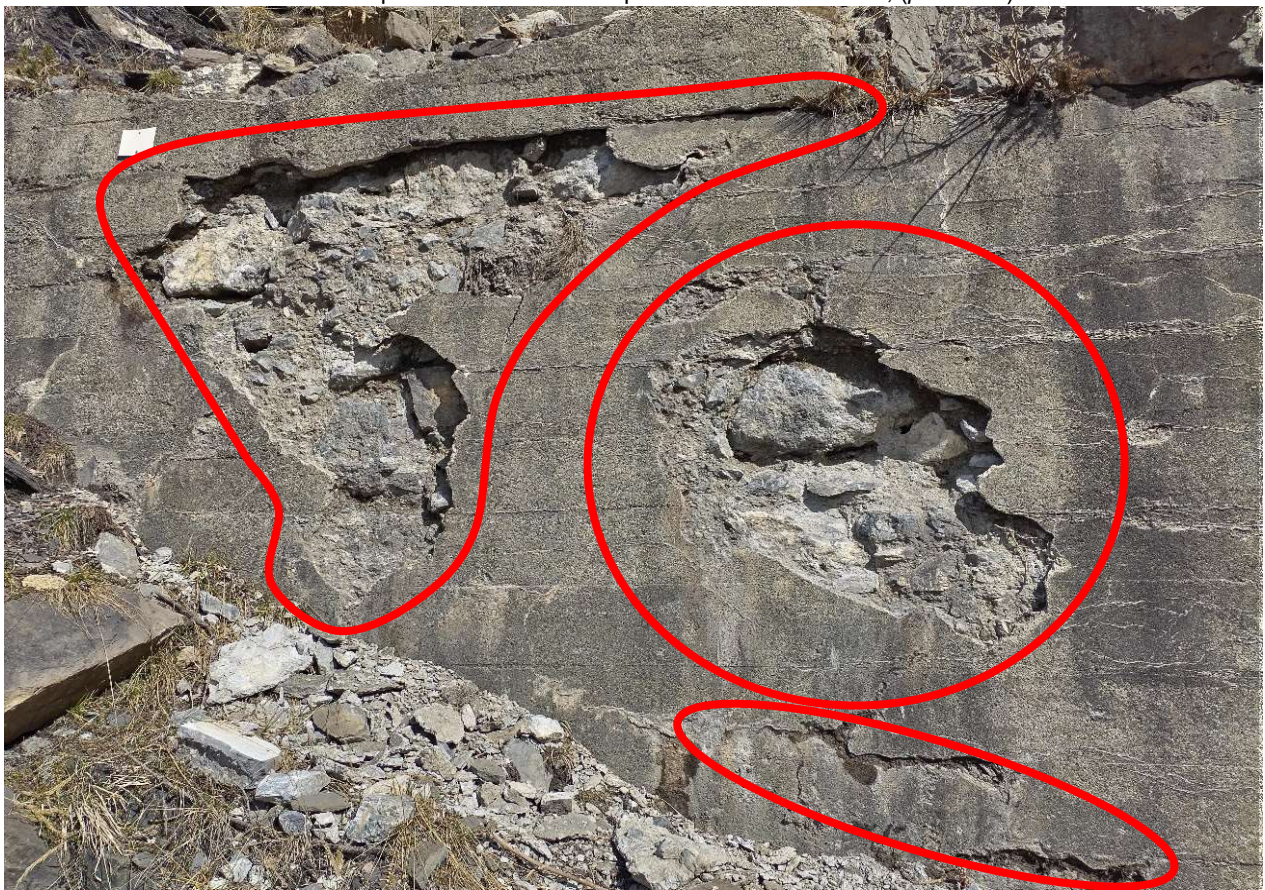
Parement à reprendre sous l'aile RD profondeur max = 15 cm, (photo 54)

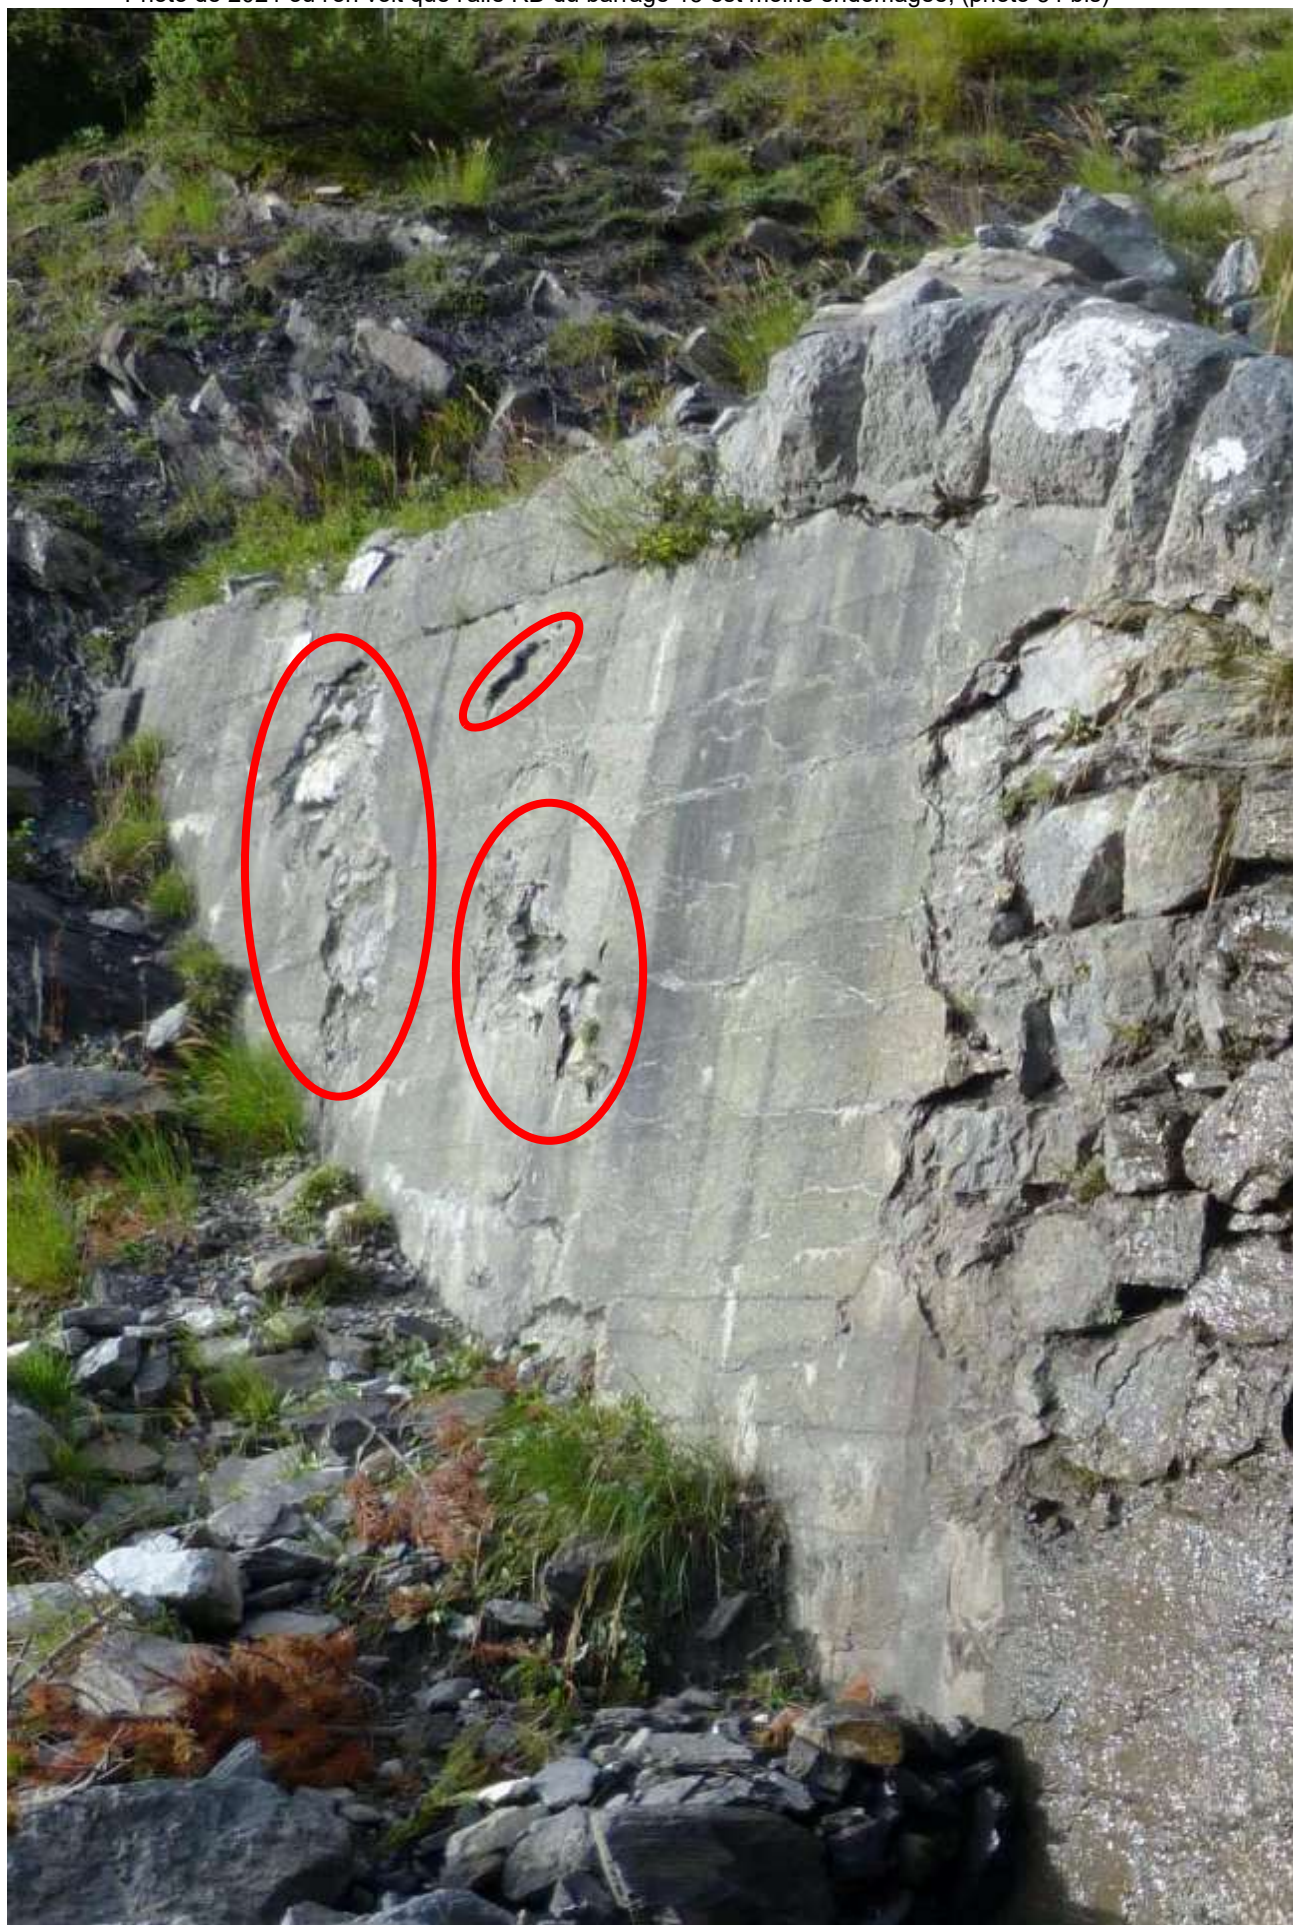
Photo de 2021 où l'on voit que l'aile RD du barrage 15 est moins endommagée, (photo 54 bis)

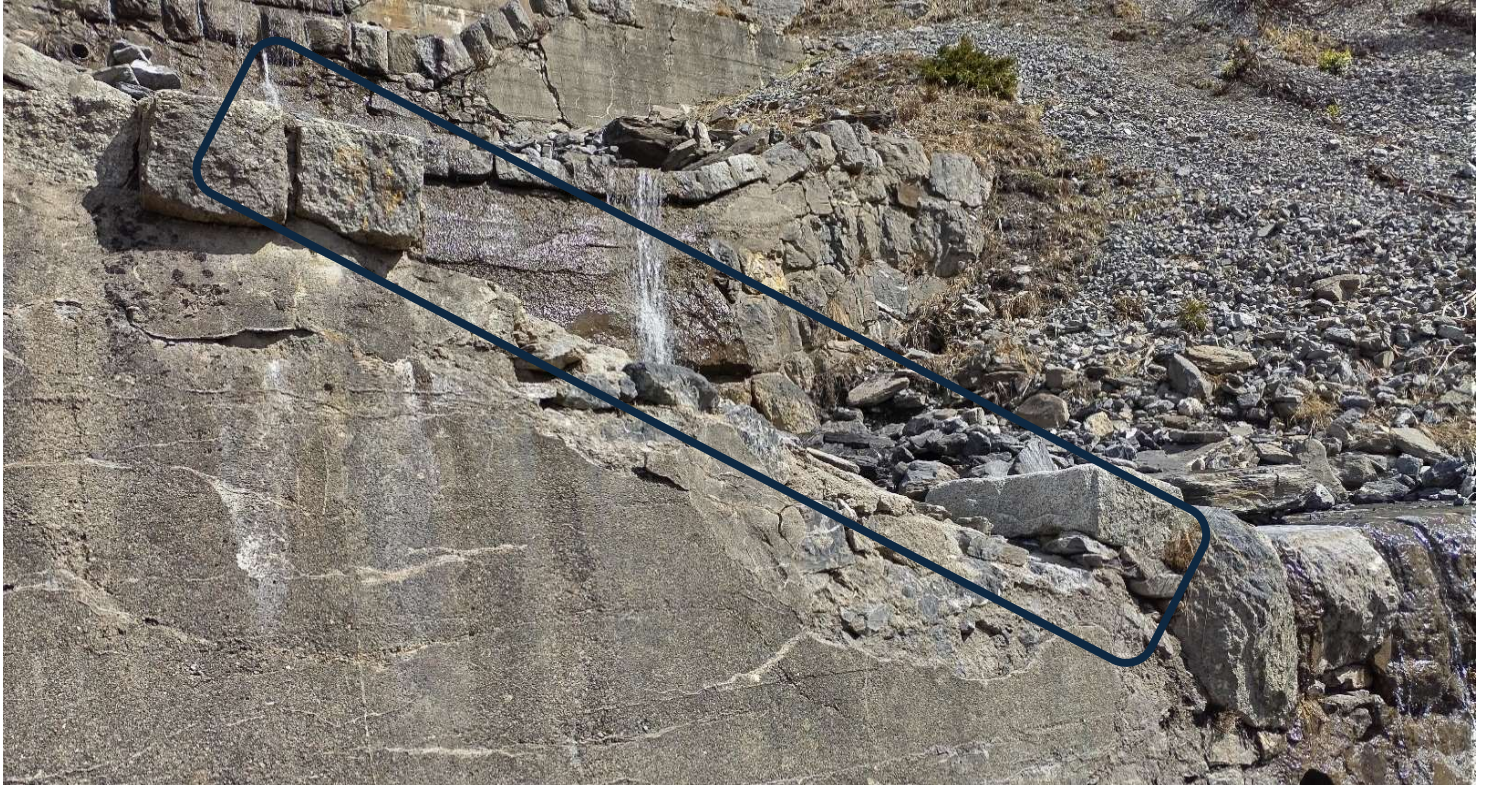
Couronnement partiellement détruit, (photo 55)

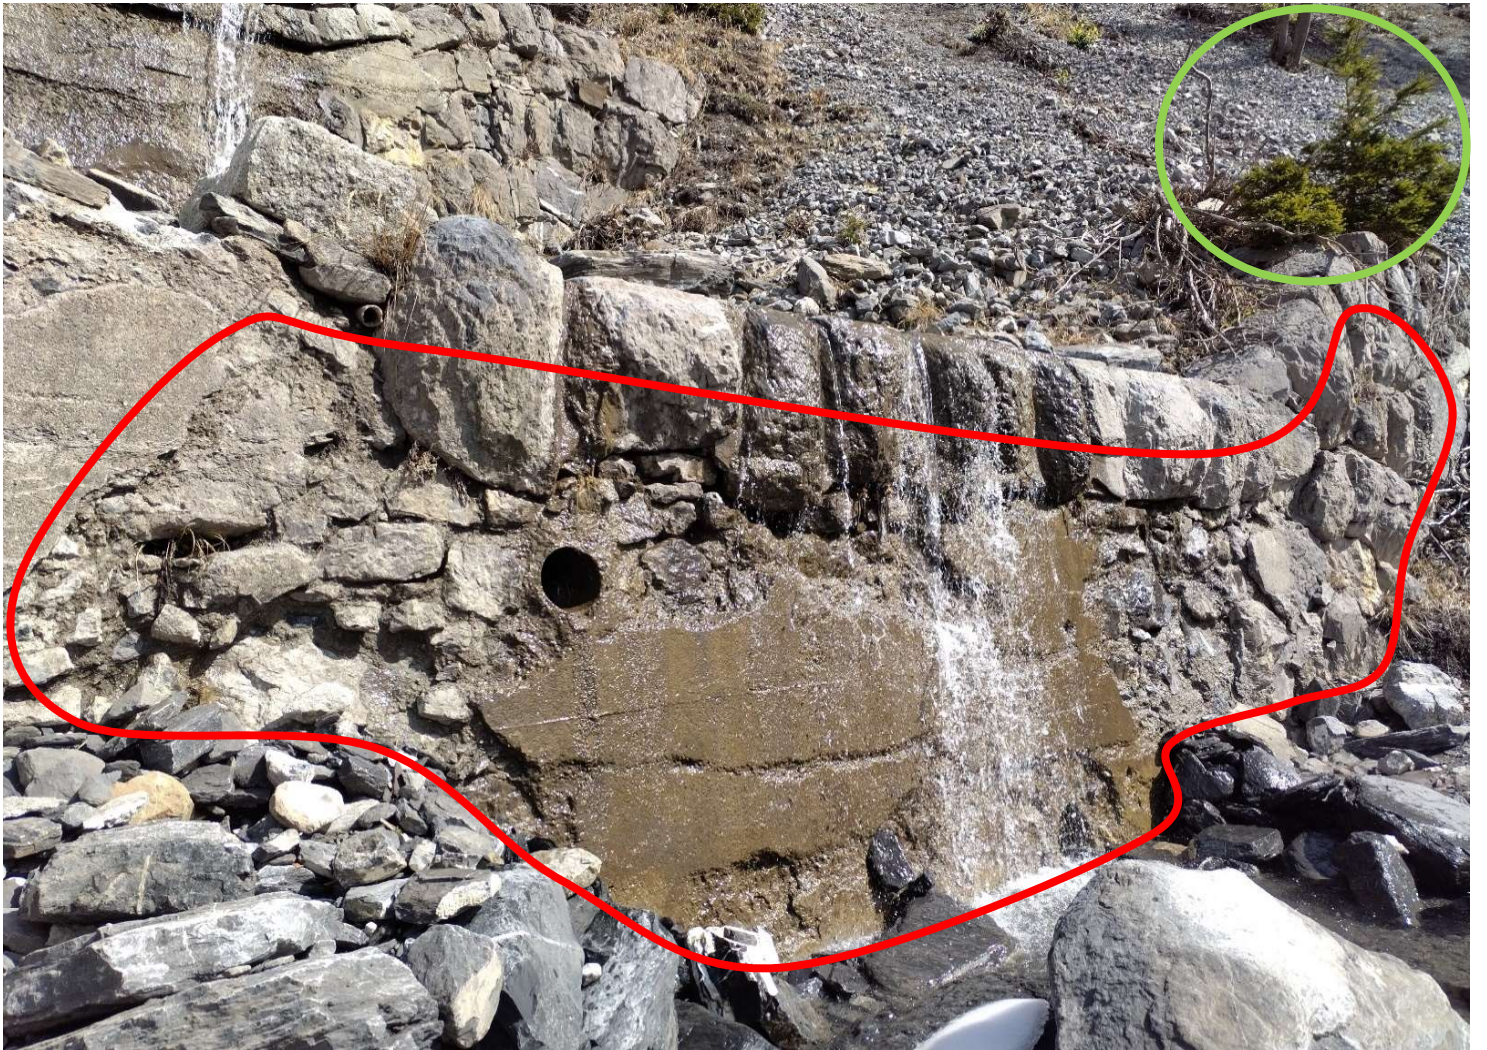
Parement sous le déversoir et l'aile RG endommagé, pins en amont de l'aile RG, (photo 56)
