DIAGNOSTIC Corps d'état Architecturaux : SYNTHES

Maison de l'Apprentissage de Saint Nazaire / 66 rue de
Michel Ange / 44600 Saint Nazaire

DIAGNOSTIC TECHNIQUE FACADES

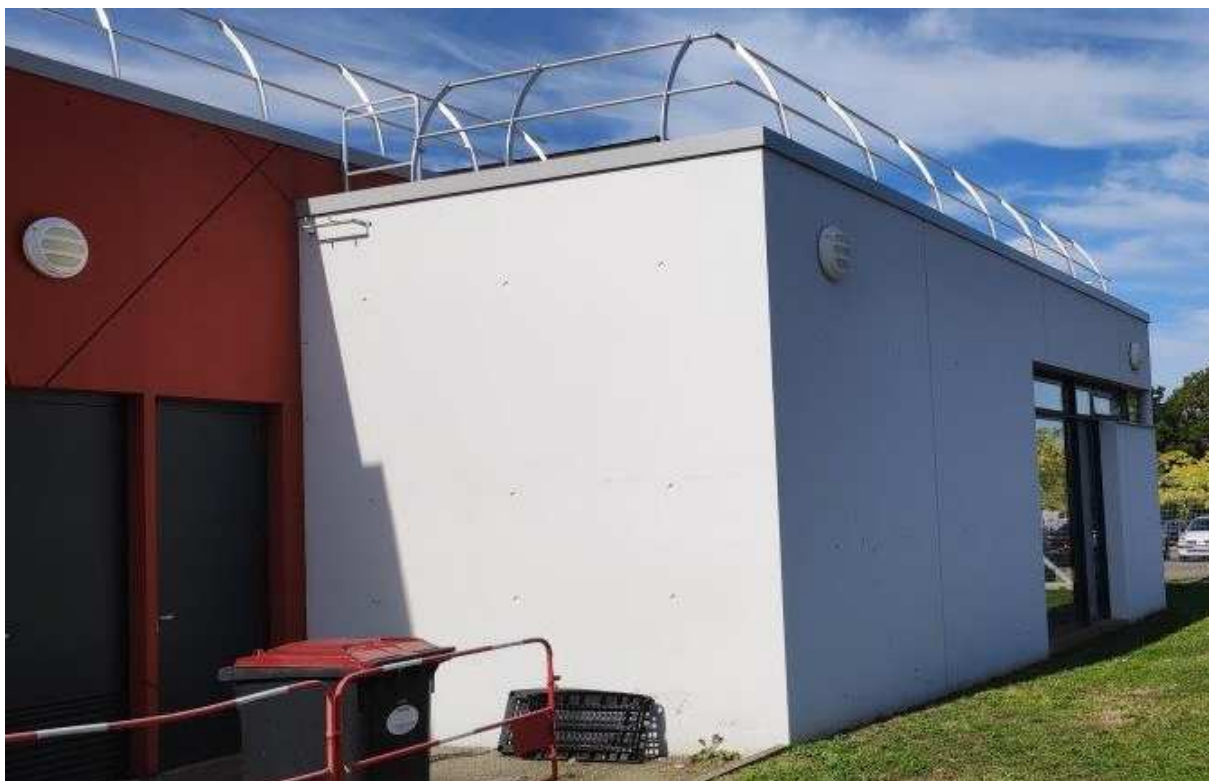
Façade aile est	<u>Revêtement décoratif D3</u> : Façades repérées sur plans	<ul style="list-style-type: none">– Bon état général du revêtement en surface courante.– Couvertines de protection en tête en bon état.– Revêtement réalisé en 2019 lors de la dernière campagne de rénovation.	TS	FACAD 09 FACAD 10 FACAD 11 FACAD 12

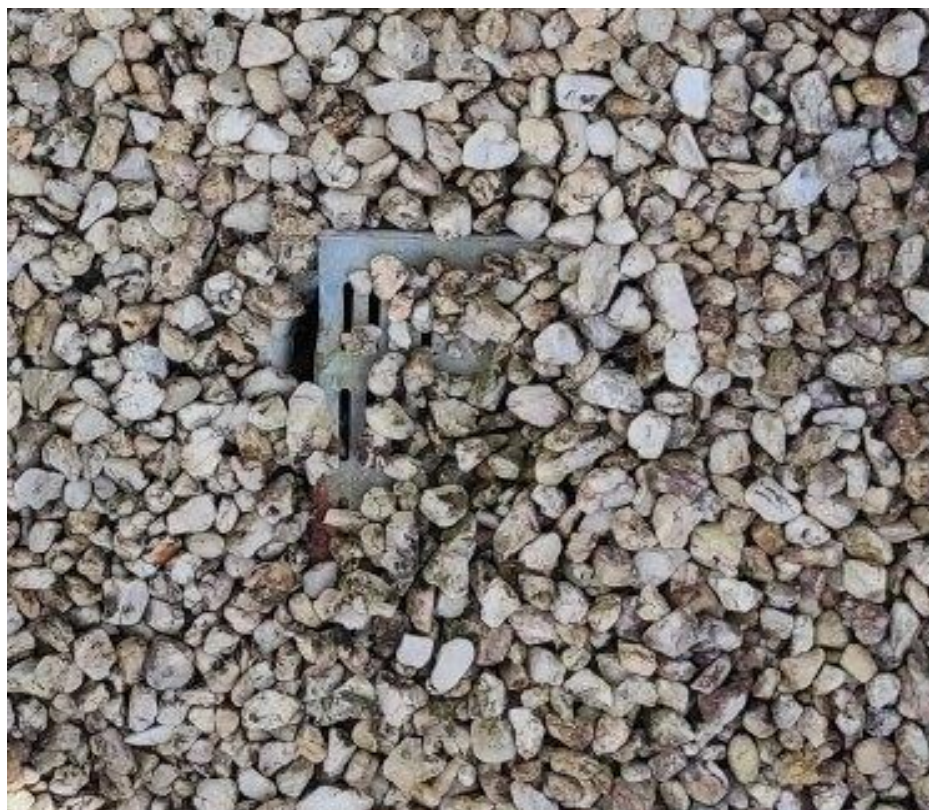
Naissances EP	<u>Naissances EP avec gardes grèves :</u> Ensemble des toitures terrasses avec protection par gravillons repéré sur plans	– Bon état visuel des naissance EP – Détachement de certains gardes grèves sur l'ensemble des toitures terrasses.	S	NAISS 01
Désenfumage	<u>Lanterneaux :</u> Ensemble des toitures terrasses repéré sur plans	– Bon état visuel et de fonctionnement des lanterneaux de désenfumage	TS	DESEN 01
Sécurité collective	<u>Garde-corps aluminium sur sabot en Z :</u> Au droit des acrotères de l'ensemble des toitures terrasses repéré sur plans	– Bon état visuel des garde-corps et des fixations	TS	SECU 01 SECU 02 SECU 03

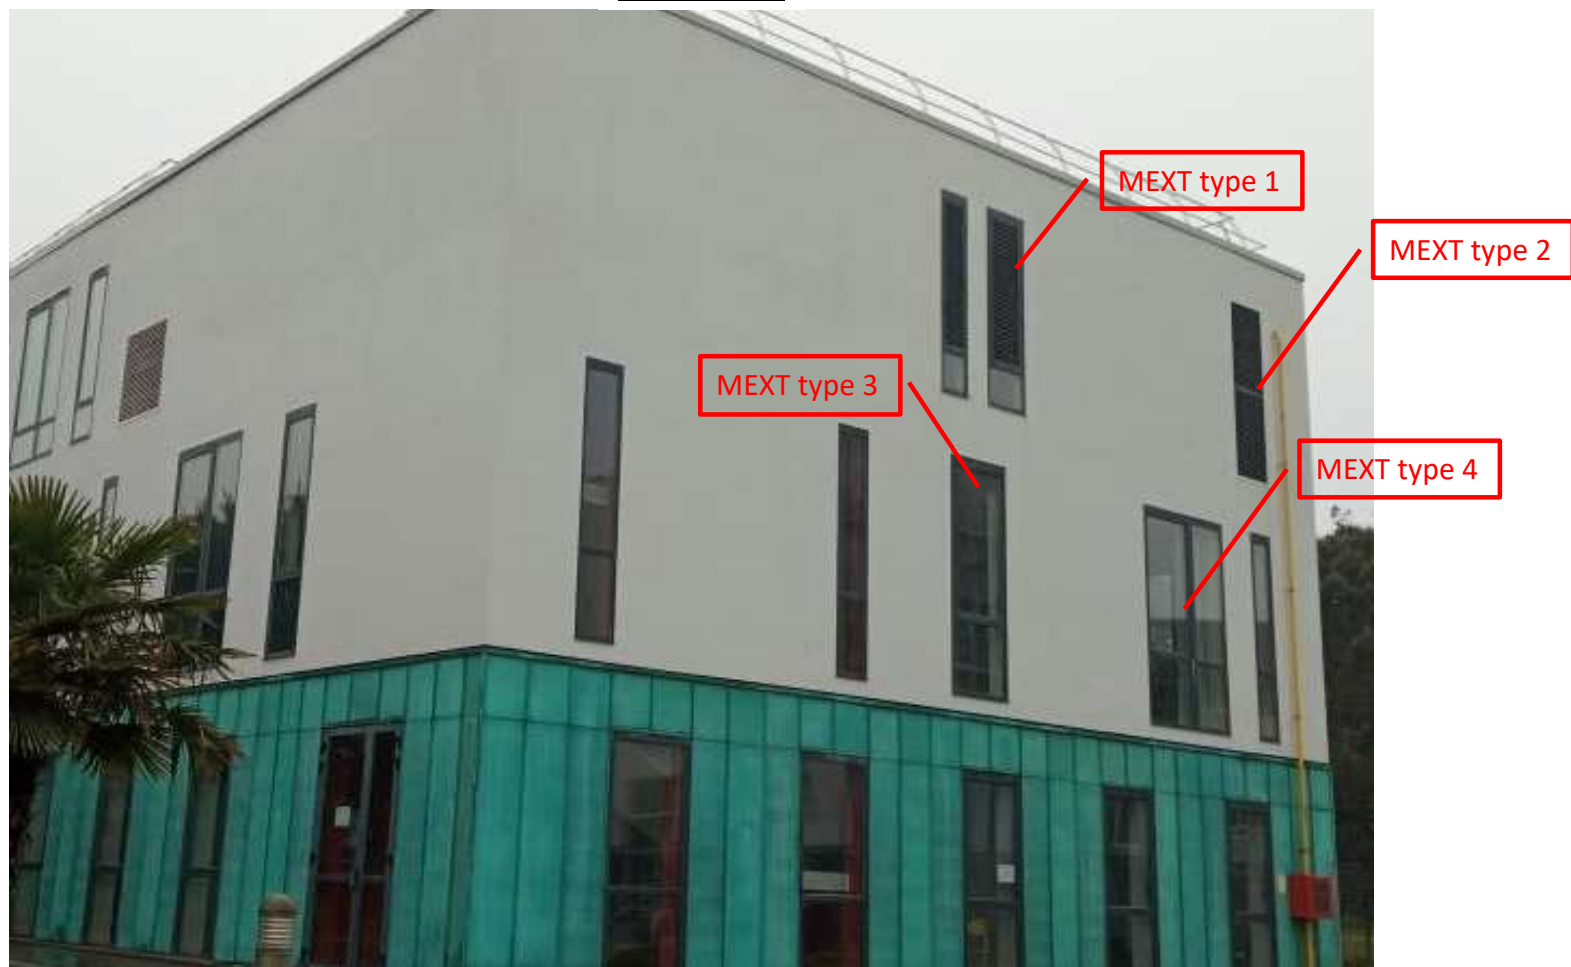
Menuiserie extérieure type 2	<u>Grille de ventilation en aluminium :</u> - Repérage sur photo FACAD 01 et plans	<ul style="list-style-type: none">– Bon état visuel des grilles de ventilation	TS	MEXT 04 MEXT 05
Menuiserie extérieure type 3	<u>Fenêtre aluminium sur allège vitrée :</u> - Repérage sur photo FACAD 01 et plans	<ul style="list-style-type: none">– Bon état visuel des menuiseries extérieures aluminium– Les ouvrants de grandes dimensions montrent une détérioration avancée des mécanismes d'ouverture/fermeture en raison de leur poids conséquent	S	MEXT 06 MEXT 07

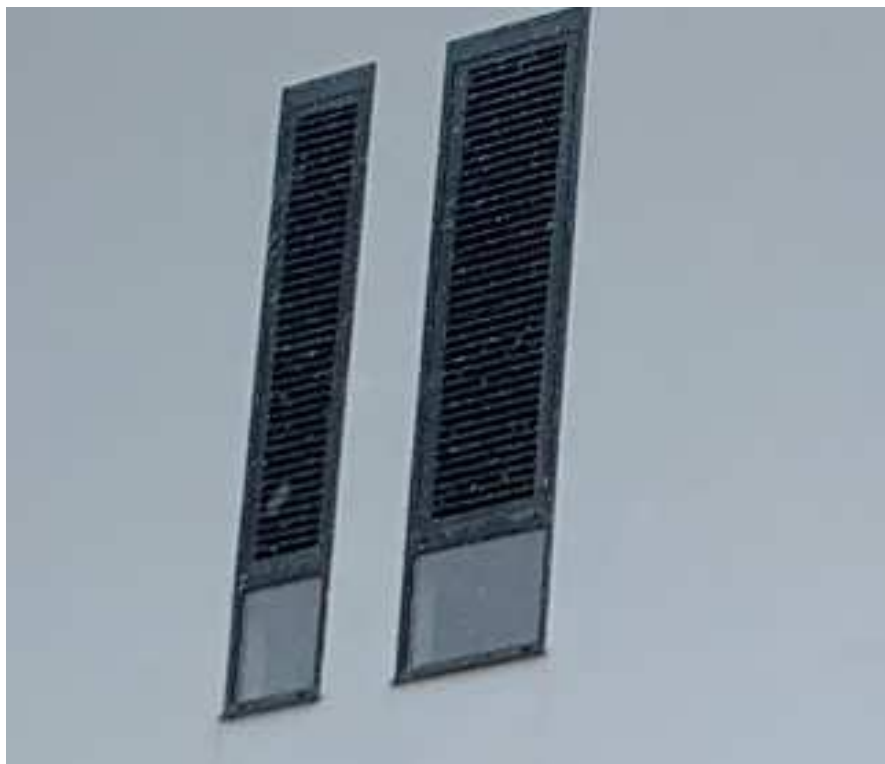
Description / Nature / localisation	Constat avec commentaires	Niveau de Satisfaction	Photo / ou référence Photo
Façade aile nord	Généralités	<ul style="list-style-type: none">– Ensemble des menuiseries extérieures en aluminium, posées en applique extérieure (au nu extérieur)– Vitrage sécurit pour les menuiseries extérieures du RDC ainsi que les allèges vitrées des niveaux supérieurs et double vitrage pour les ouvrants des menuiseries extérieures des niveaux supérieurs.– A ce jour, il est prévu le remplacement partiel de menuiseries extérieures, notamment les fenêtres avec ouvrants de grandes dimensions (En cours)– Présence de grilles de ventilation aluminium à ventelles pour aération des locaux techniques.	S	FACAD 01
Menuiserie extérieure type 1	<u>Grille de ventilation en aluminium sur allège vitrée :</u> - Repérage sur photo FACAD 01 et plans	<ul style="list-style-type: none">– Bon état visuel des grilles de ventilation et des allèges vitrées	TS	MEXT 01 MEXT 02 MEXT 03

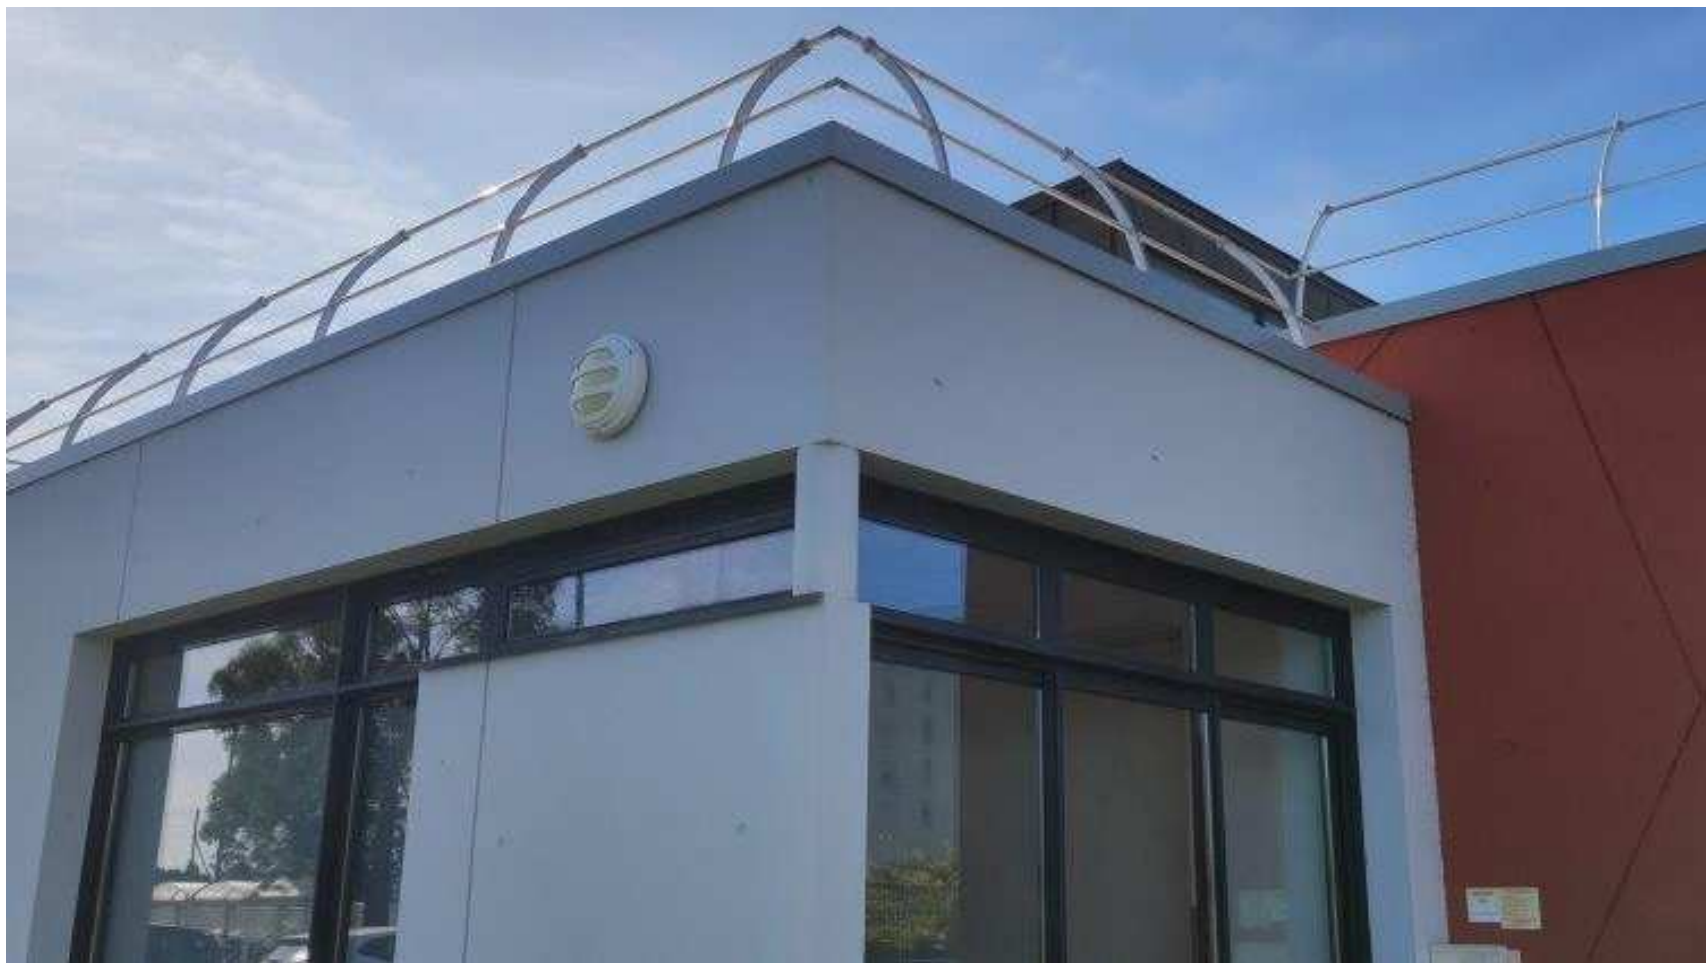
MEXT 17

– Bon état visuel et de fonctionnement de l'ensemble aluminium vitré

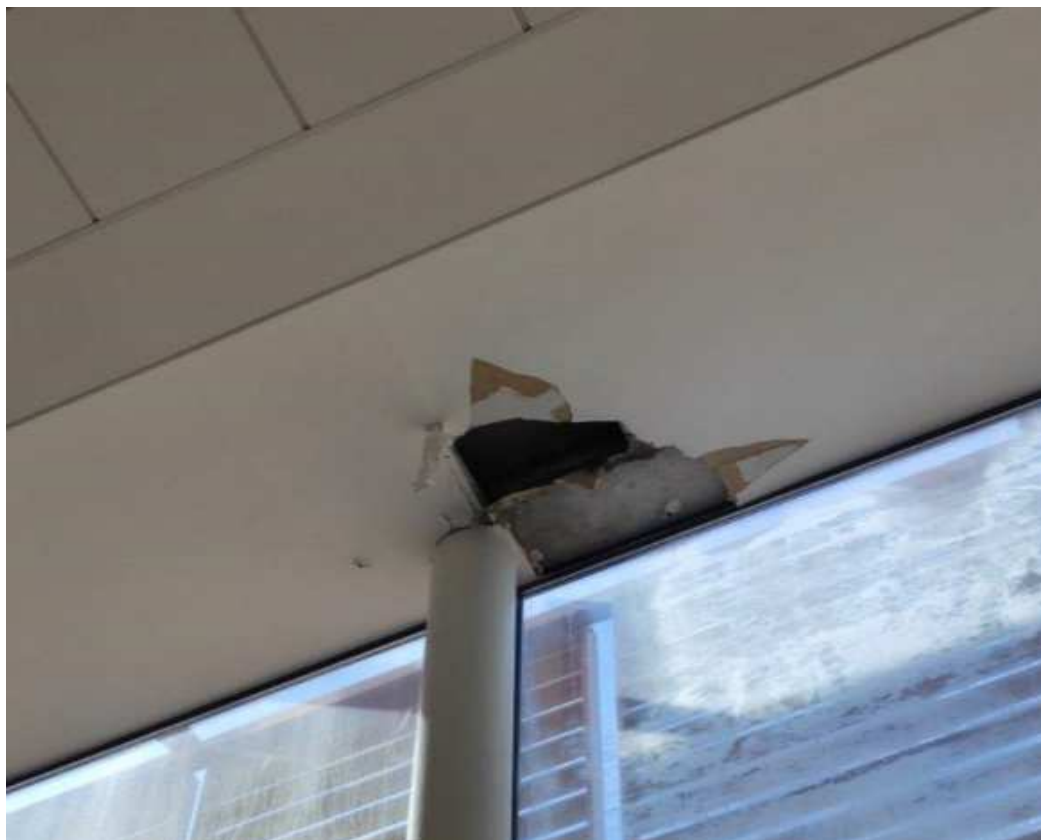
Description / Nature / localisation	Constat avec commentaires	Niveau de Satisfaction	Photo / ou référence Photo
Plafond type 1	<u>Faux plafond en dalles minérales 60x60cm sur ossatures apparentes :</u> - Laboratoires cuisine et boulangerie repérés sur plans	– Visuel correct, usure naturelle des plafonds en dalles minérales	TS	PLAF 01 PLAF 02
Plafond type 2	<u>Faux plafond en dalles minérales 60x60cm sur ossatures invisibles :</u> - Ensemble des locaux repéré sur plans (Hall, bureaux administration, salles de formation, parties communes, etc...)	– Visuel correct, usure naturelle des plafonds en dalles minérales – Soulèvement ponctuel de dalles notamment dans les dégagements	S	PLAF 03 PLAF 04
Plafond type 3	<u>Faux plafond placo + peinture :</u> - Ensemble des locaux repéré sur plans notamment dans la zone métiers de bouche	– Visuel correct, usure naturelle des plafonds placo – Dégradation ponctuelle du plafond de l'Espace Documentation Lecture suite à une infiltration d'eau	S	PLAF 05 PLAF 06 PLAF 07

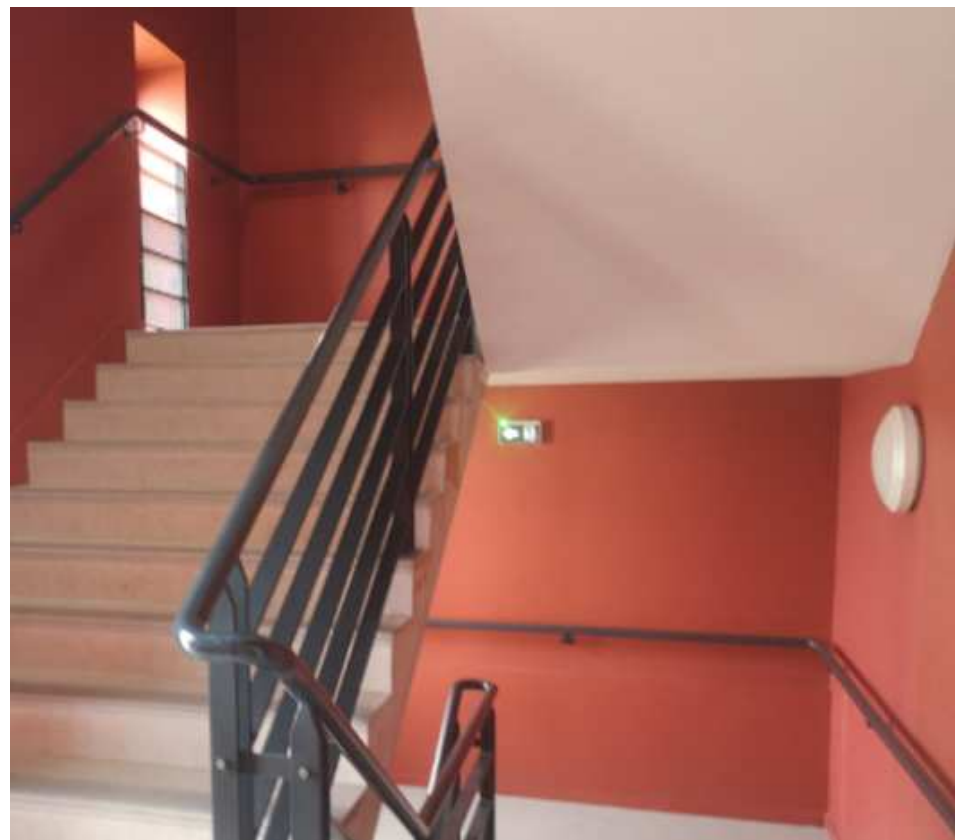
Plafond type 4	<u>Plafond en béton peint :</u> - Ensemble des escaliers repéré sur plans (Sous-faces des escaliers)	– Visuel correct, usure naturelle des plafonds béton peint	TS	PLAF 08
Plafond type 5	<u>Plafond en béton brut :</u> - Chaufferie au droit de l'aile nord repérée sur plans	– Visuel correct, usure naturelle des plafonds en béton brut	TS	PLAF 09

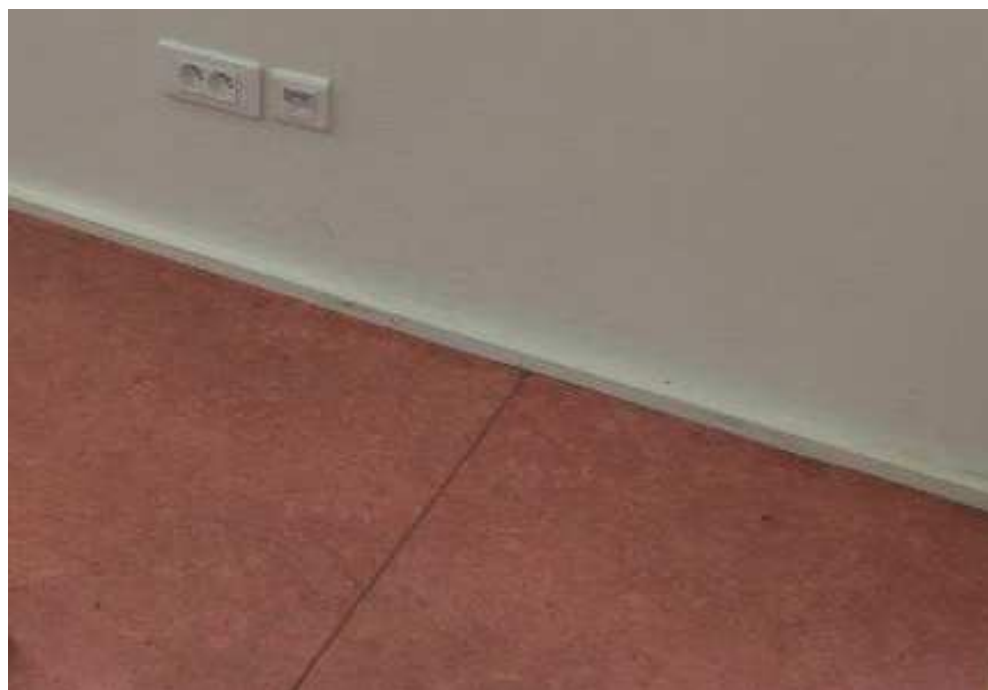
Revetement de sol type 4	<u>Plinthes bois 4x4cm :</u> - Ensemble des locaux repéré sur plans (Hall, bureaux administration, salles de formation, parties communes, etc...)	- Bon état général des plinthes bois - Egratinures et éraflures du bois des plinthes bois au droit des menuiseries extérieures	S	PLINT 05 PLINT 06
Revetement de sol type 5	<u>Béton brut peint :</u> - Chaufferie au droit de l'aile nord repérée sur plans	- Usure naturelle provoquant à terme l'écaillage de la peinture	TS	REKET 10
Revetement de sol type 6	<u>Dalles sur plots :</u> - Entrée Chaufferie au droit de l'aile nord repérée sur plans	- Usure naturelle des dalles gravillonnées	TS	REKET 11
Ouvrage divers type 2	<u>Equiement PMR:</u> - Ensemble des escaliers repéré sur plans	- Dalles podotactiles inexistantes au droit des dernières marches hautes de chaque volée d'escalier - Premières et dernières contres marches contrastées de chaque volée d'escalier inexistantes	M	OUVRA 02
