Rapport de mission de repérage des matériaux et produits contenant de l'amiante à intégrer au Dossier Technique Amiante

Nom du site : ETS PUBLIC DE SANTE MENTALE DE

Lieu d'intervention : BOURNEVILLE

Référence du rapport : 7058948/S2.2.21.R

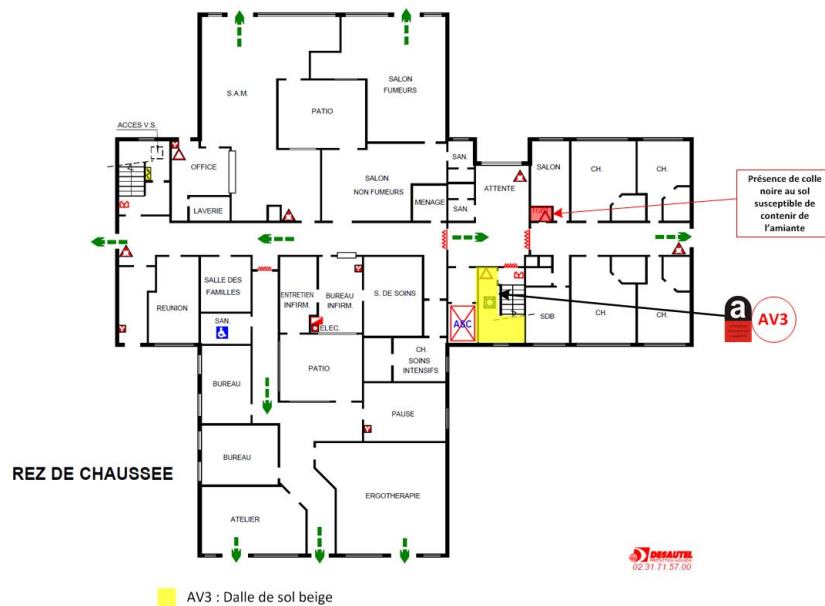
6.2 Planche(s) de repérage

■ AV3 : Dalle de sol beige

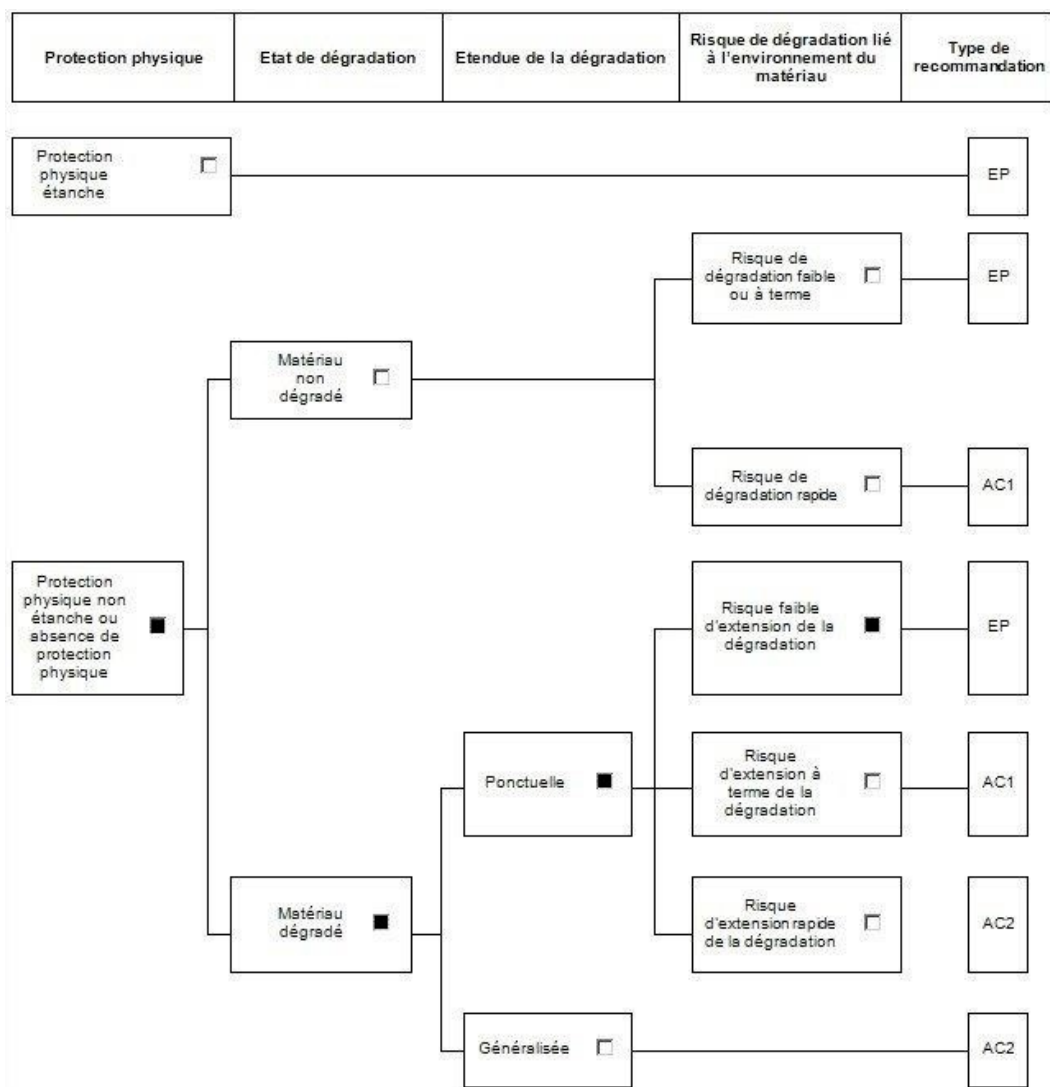
6.4 Grille d'évaluation de l'état de conservation des matériaux de la liste B

Grille d'évaluation de l'état de conservation de Dalle de sol	
N° de dossier	7058948/S2/2
Date de l'évaluation	21/08/2017
Bâtiment	BOURNEVILLE
Local ou zone homogène	RDC > Machinerie d'ascenseur
Destination déclarée du local	MACHINERIE ASCENSEUR

Résultat de la grille d'évaluation du Dalle de sol	Conclusion : en fonction des résultats
Score EP	Evaluation périodique
