# BIBLIOTHEQUE NATIONALE DE FRANCE

**MISSION DE MAITRISE D'OEUVRE POUR LES TRAVAUX DE MISE EN SECURITE DU JARDIN CENTRAL ET DES PASSERELLES INTERIEURES DU SITE FRANCOIS MITTERRAND**

DIAGNOSTIC pour les travaux de mise en sécurité du jardin central et des passerelles intérieures du site François Mitterrand de la BNF.

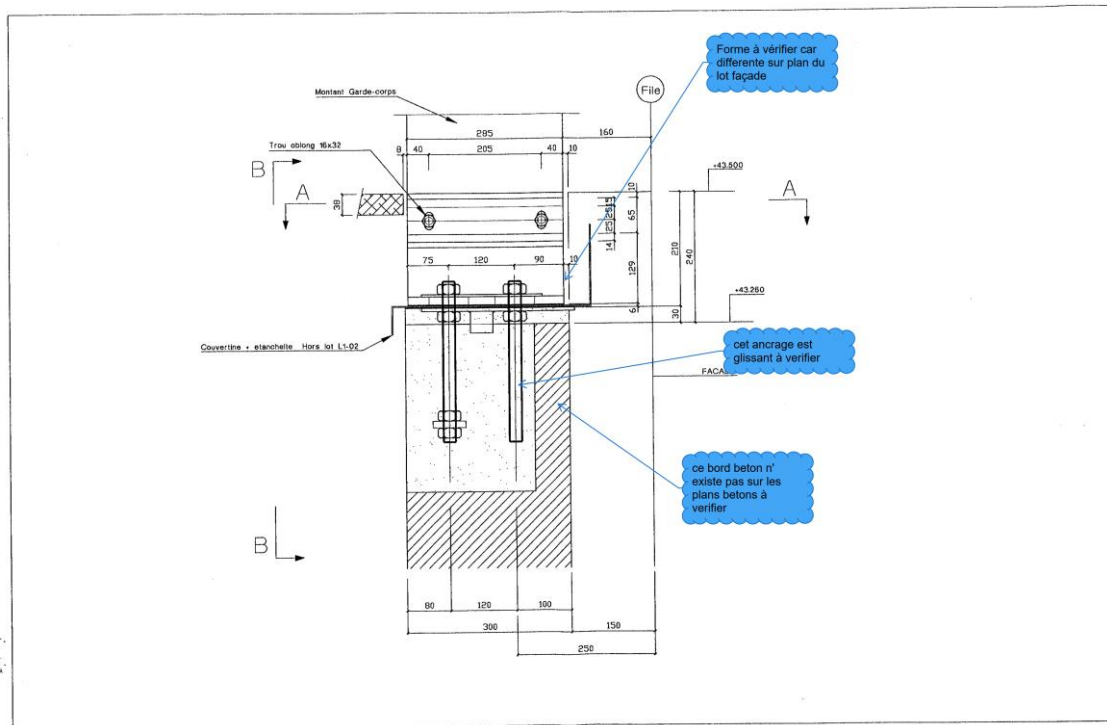
BIBLIOTHEQUE DE FRANCE										COUPE VERTICALE		AGNEL	3
MO	DETTEUR	MISSION	ZONE	MEAU	R	SPECIALITE LOT	N	SECURITE	REV	TITRE DU FOLD		ORIGINE	NO
B	E	L	O	2		D	O	E		X	C	O	O
						-	4	2	1	9		-	8
												0	2
												A

Le détail des garde-corps des platines montre une certaine géométrie que nous ne retrouvons pas sur d'autres documents de DOE d'autres entreprises : nous notons que les montants sur le détail ci-dessous sont dans l'alignement et les mêmes dimensions que la platine et ceci sera vérifié par un constat sur site. On remarque aussi que le bord béton représenté ici n'existe pas sur les plans béton.

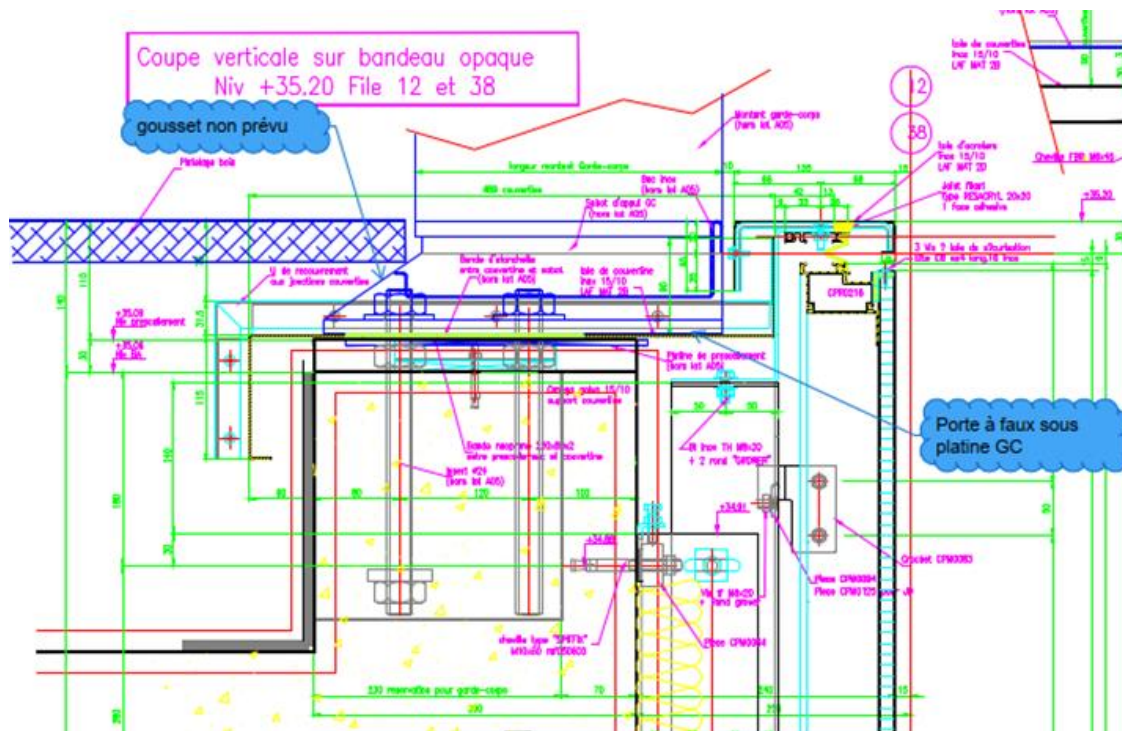
Nous notons aussi que l'ensemble platine et montant n'est pas en porte à faux sur le béton alors que les documents du façadier montrent le contraire : extrait plan BFM PL X MBF EA05 2106 A1 X0 573

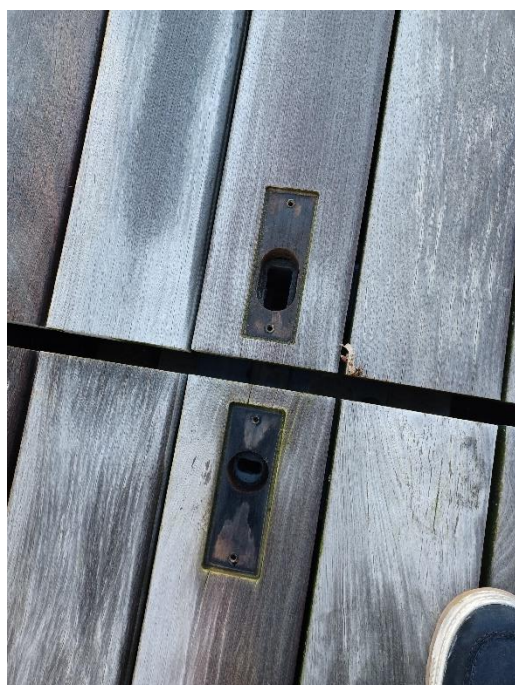
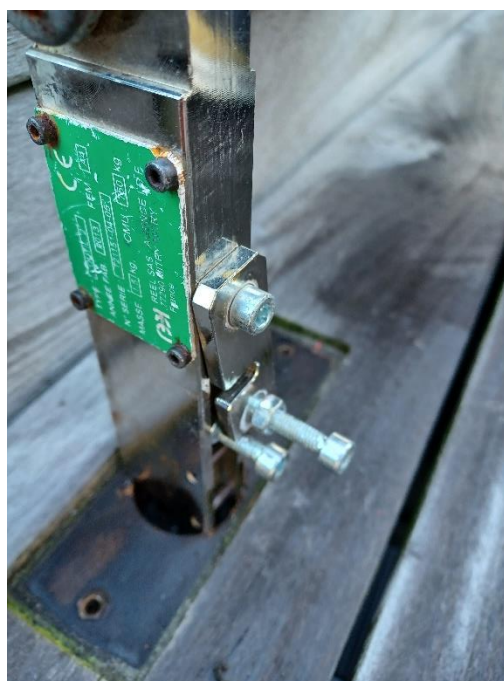
Il y a des trous oblongs sans fixation en fond et on remarque que les crochets spéciaux ne sont pas adaptés à ce type d'utilisation. Pour les cas standard, le crochet est mis en place et verrouillé en position de sécurité :

Vraisemblablement, il faut lever en premier un module standard devant les modules avec trous pour dilatation et il est alors possible de faire passer une sangle ou élingue afin de lever ce dernier.

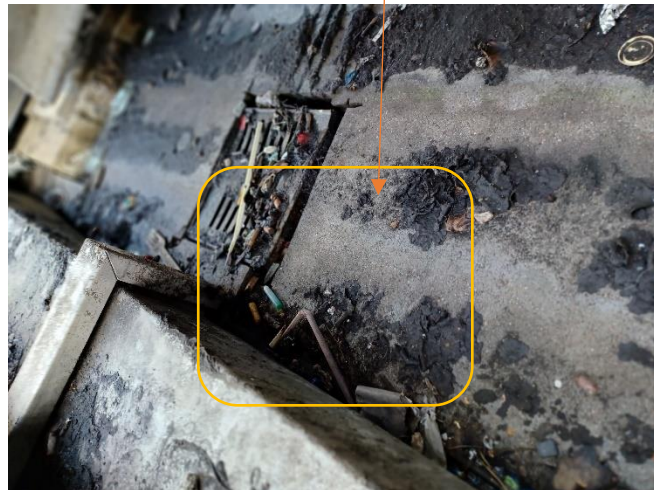
L'étanchéité est de type inversé et constituée sur plan DOE d'asphalte gravillonné recouvert d'isolant Roofmate et protégé par des dalles de béton posées dessus. Nous constatons que certaines sont brisées. Un constat d'huissier sera préconisé au démontage de l'ensemble, tout comme un bon nettoyage. **On constate que les évacuations sont partiellement bouchées ce qui peut engendrer des sinistres.**

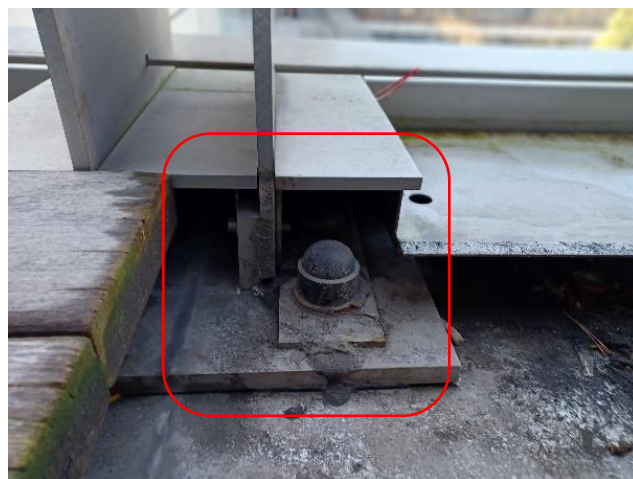
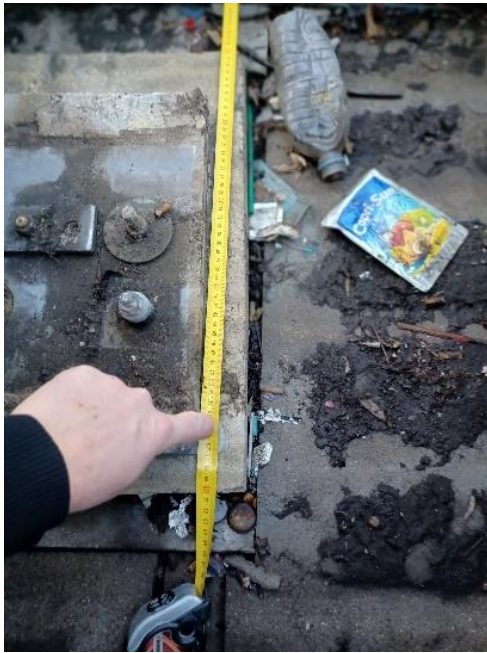
Nous constatons que les platines de garde-corps ne sont pas conformes aux plans DOE de l'entreprise car la platine est déportée vers l'intérieur et sans gousset ce qui induit que les montants et la platine sont comme le détail du façadier mais sans gousset.

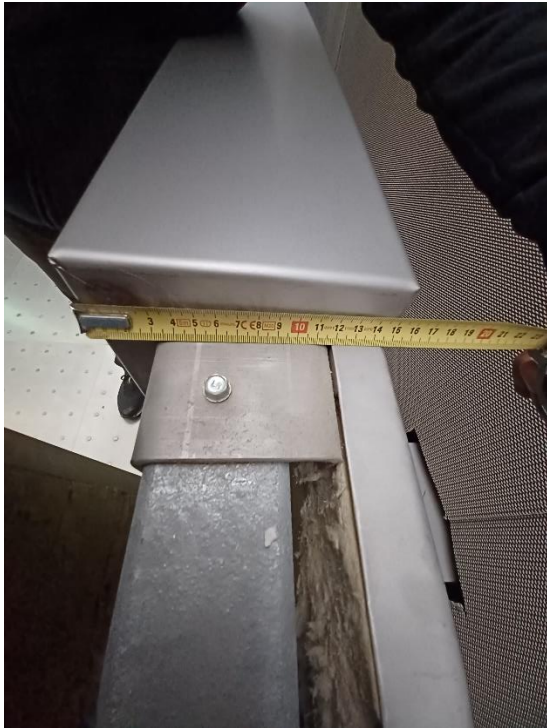
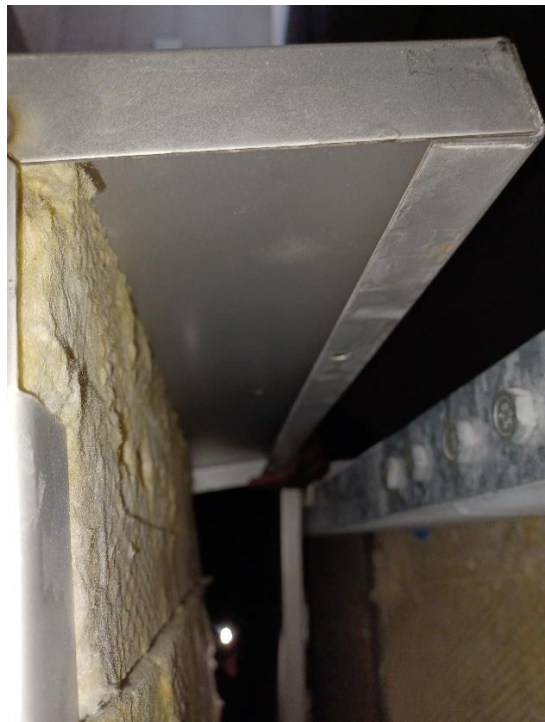
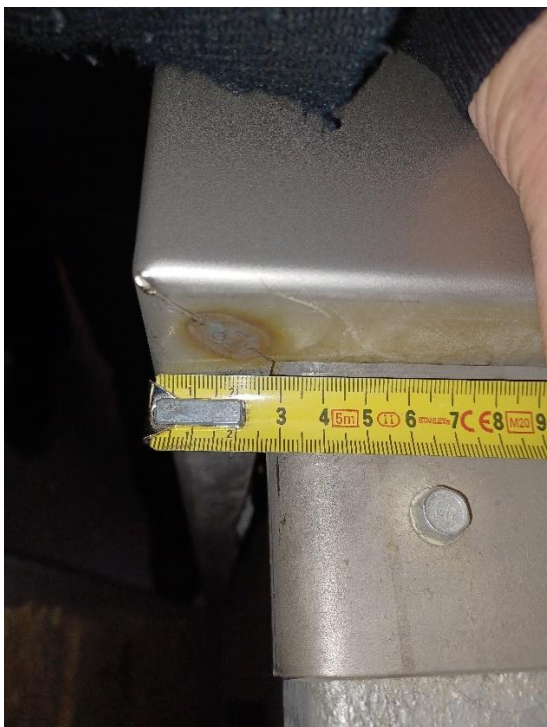
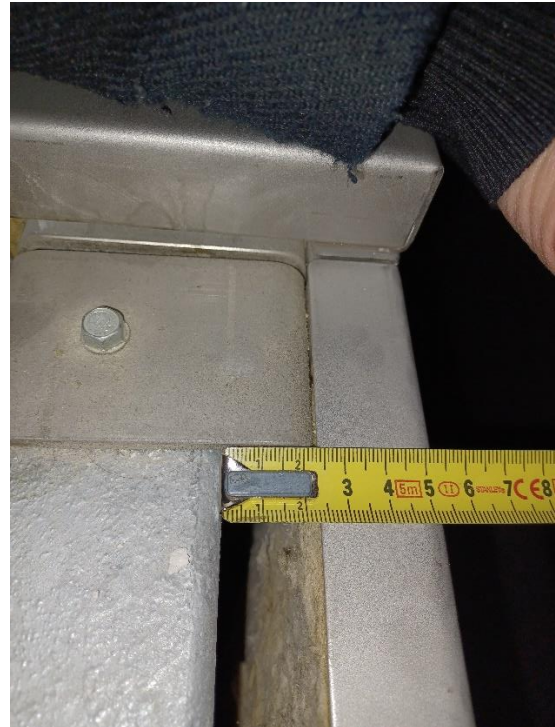
Après dévissage des vis basses, et dépose de la cassette sur la passerelle, l'ossature principale est visible. Il s'agit d'une échelle en tube acier galvanisé de 60x4 avec 1 lisse continue en partie haute et des montants espacés tous les 1,40m.

La fixation en pied n'est pas visible à cet endroit et nous ne pouvons pas démonter plus en avant.

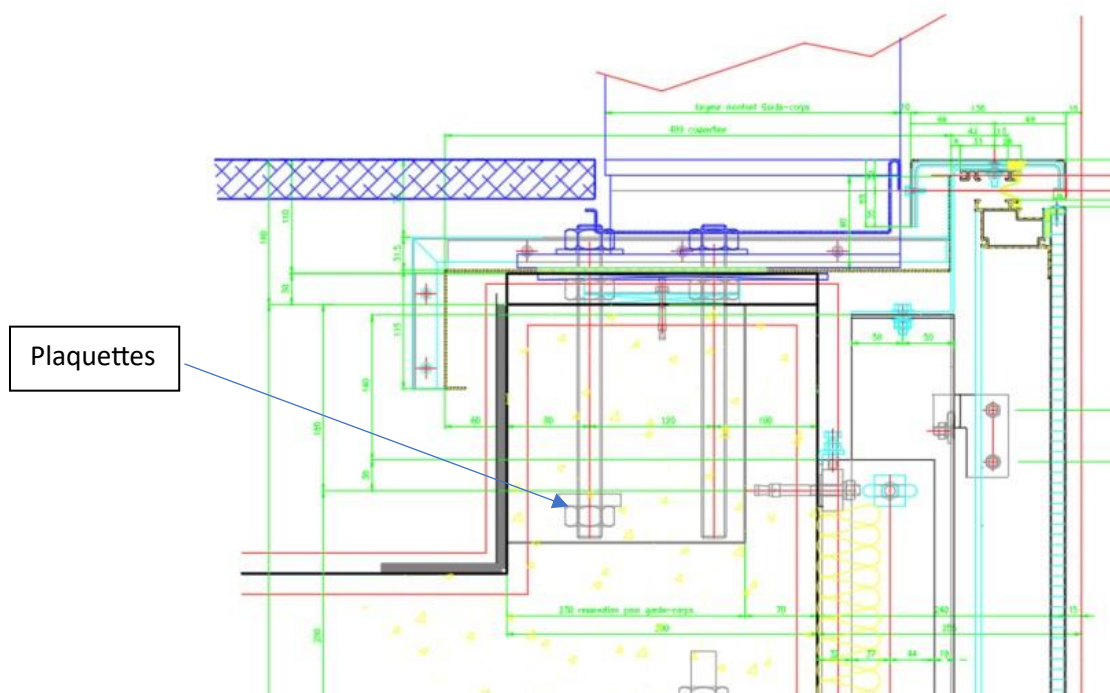
Selon les dispositions géométriques de l'existant, les capacités en traction des tiges d'ancrages existantes sont les suivantes : Extrait issu de plan DOE BFM PL X MBF EA05 2106 A1 X0 573

- Hypothèse sécuritaire d'un béton C25/30 (selon plan DOE, indication d'une résistance  $f_{ck}=35\text{MPa}$ )
- Hypothèse tiges d'ancrage M24 de nuance équivalente 4.6

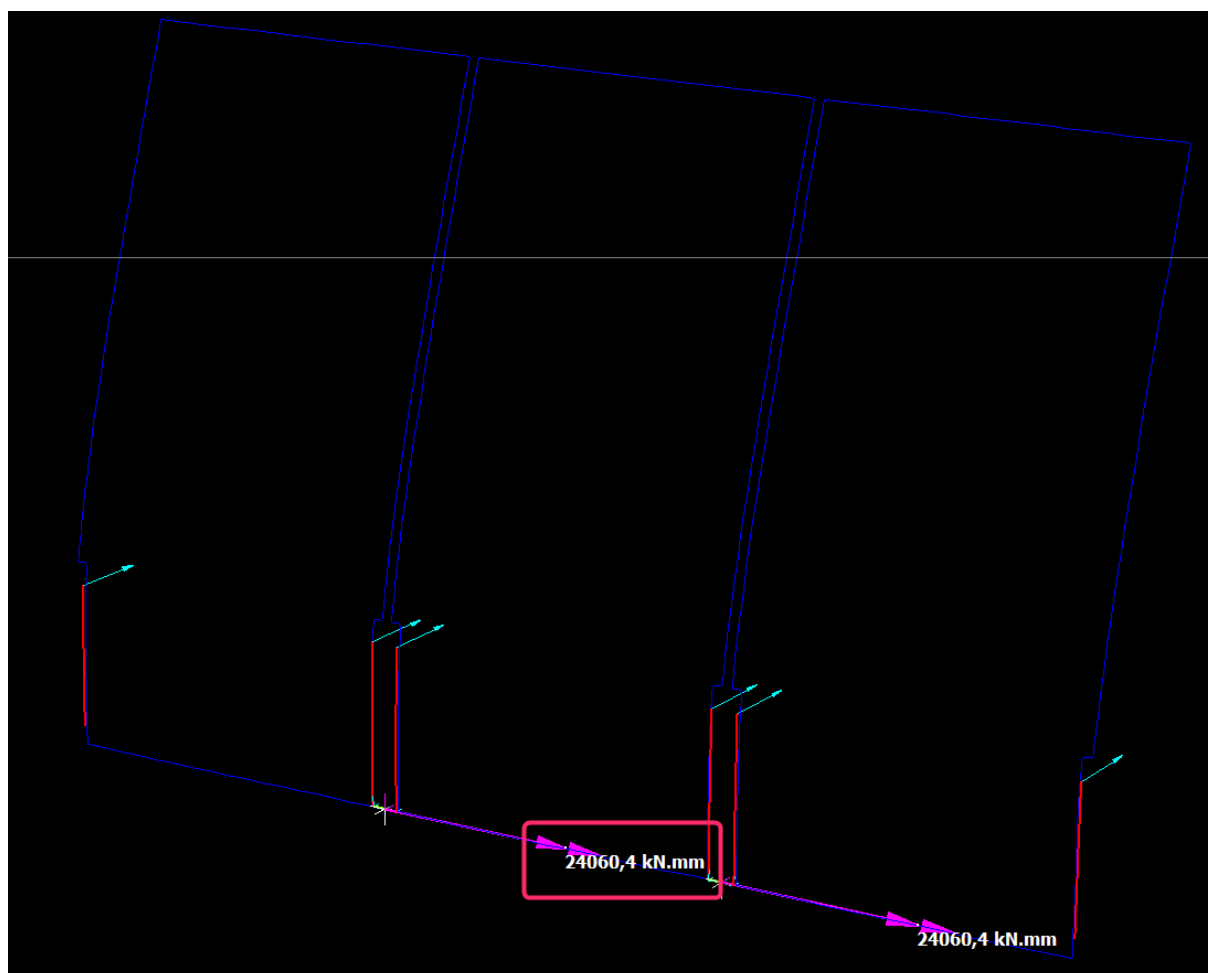
De plus, le moment d'encastrement pour des vitrages de grande hauteur (3,40m de haut) devient dimensionnant pour l'ancrage existant. Ce dernier n'a pas la capacité en l'état de reprendre les efforts engendrés :

Le moment d'encastrement engendré est estimé à  $M_{x,ELU} = \pm 24 \text{ kN.m}$ . Les efforts de traction engendrés dans les tiges d'ancrages sont les suivants :  $F_{\text{trac},ELU}/\text{tige} = 24/0.12/2 = 100 \text{ kN}$ .

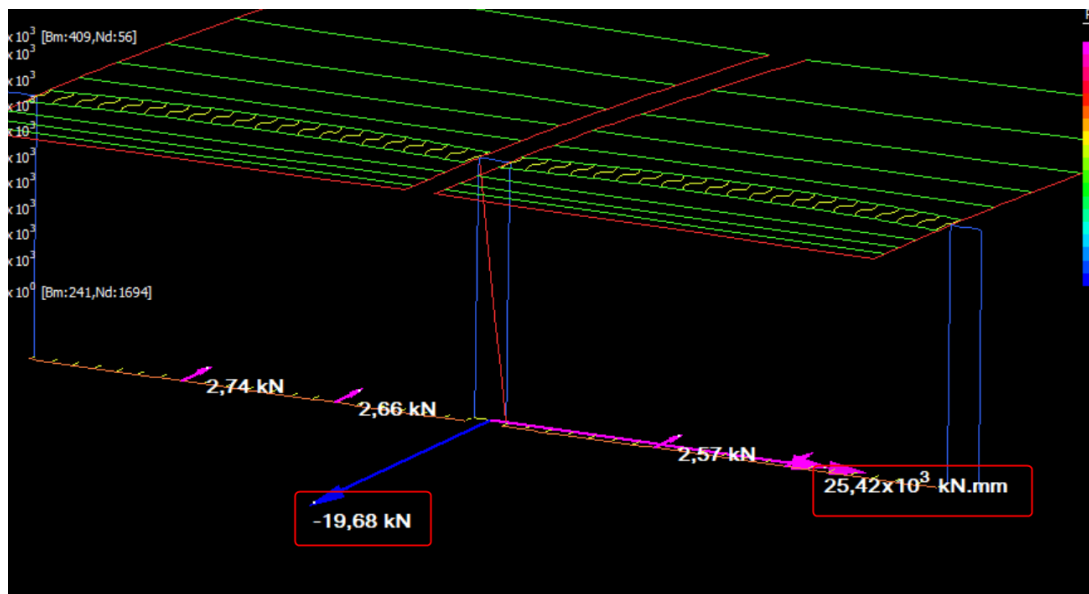
- Le scénario 1-C) amène des efforts sur l'ancrage existant élevés :
  - $F_{y,ELU} = 20\text{kN}$
  - $M_{x,ELU} = 25\text{kN.m}$

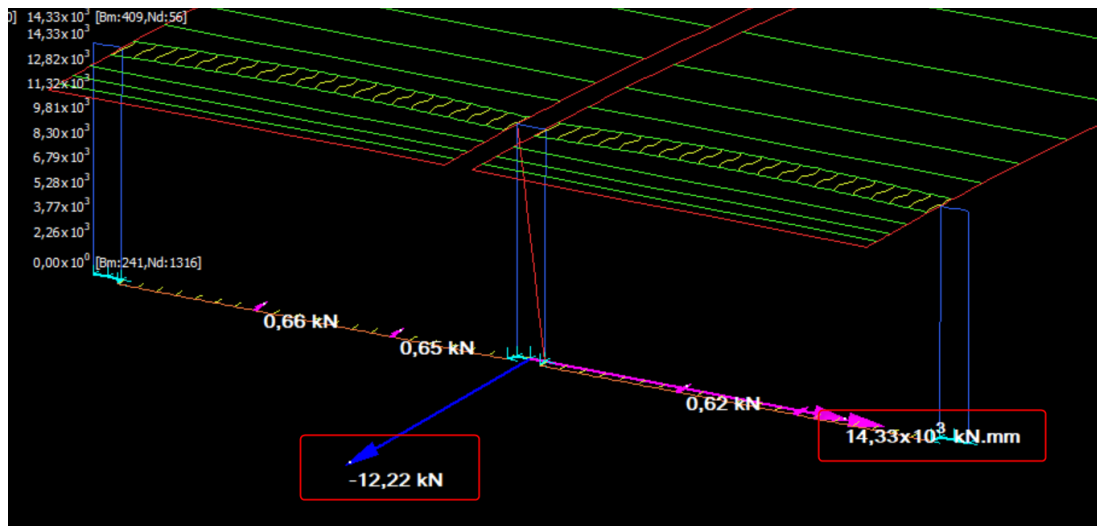
- Les scénarios 1-A) et 1-B) amènent des efforts sur l'ancrage existant plus réduits (environ divisés par 1.7) :
  - $F_{y,ELU} = 12\text{kN}$
  - $M_{x,ELU} = 14\text{kN.m}$
