Références : A23B243B/002-1/DIRECTION GENERALE DE LA SECURITE CIVILE ET DE LA GESTION DES
CRISES/AMI_TRAV/ECO
Date d'édition : 22/05/2024
Contrat N° : A23-B-2024-008M/1

RAPPORT DE REPERAGE DES MATERIAUX ET PRODUITS CONTENANT DE L'AMIANTE AVANT REALISATION DE TRAVAUX DANS UN IMMEUBLE BATI

Dénomination du bâtiment: DIRECTION GENERALE DE LA SECURITE
CIVILE ET DE LA GESTION DES CRISES
Fonction principale du bâtiment: ADMINISTRATION
Date du Permis de Construire: Non communiquée
Adresse:
30 RUE JULES GUESDE
SECURITE CIVILE
34080 MONTPELLIER
Propriété de:
DIRECTION GENERALE DE LA SECURITE CIVILE ET DE LA GESTION
DES CRISES

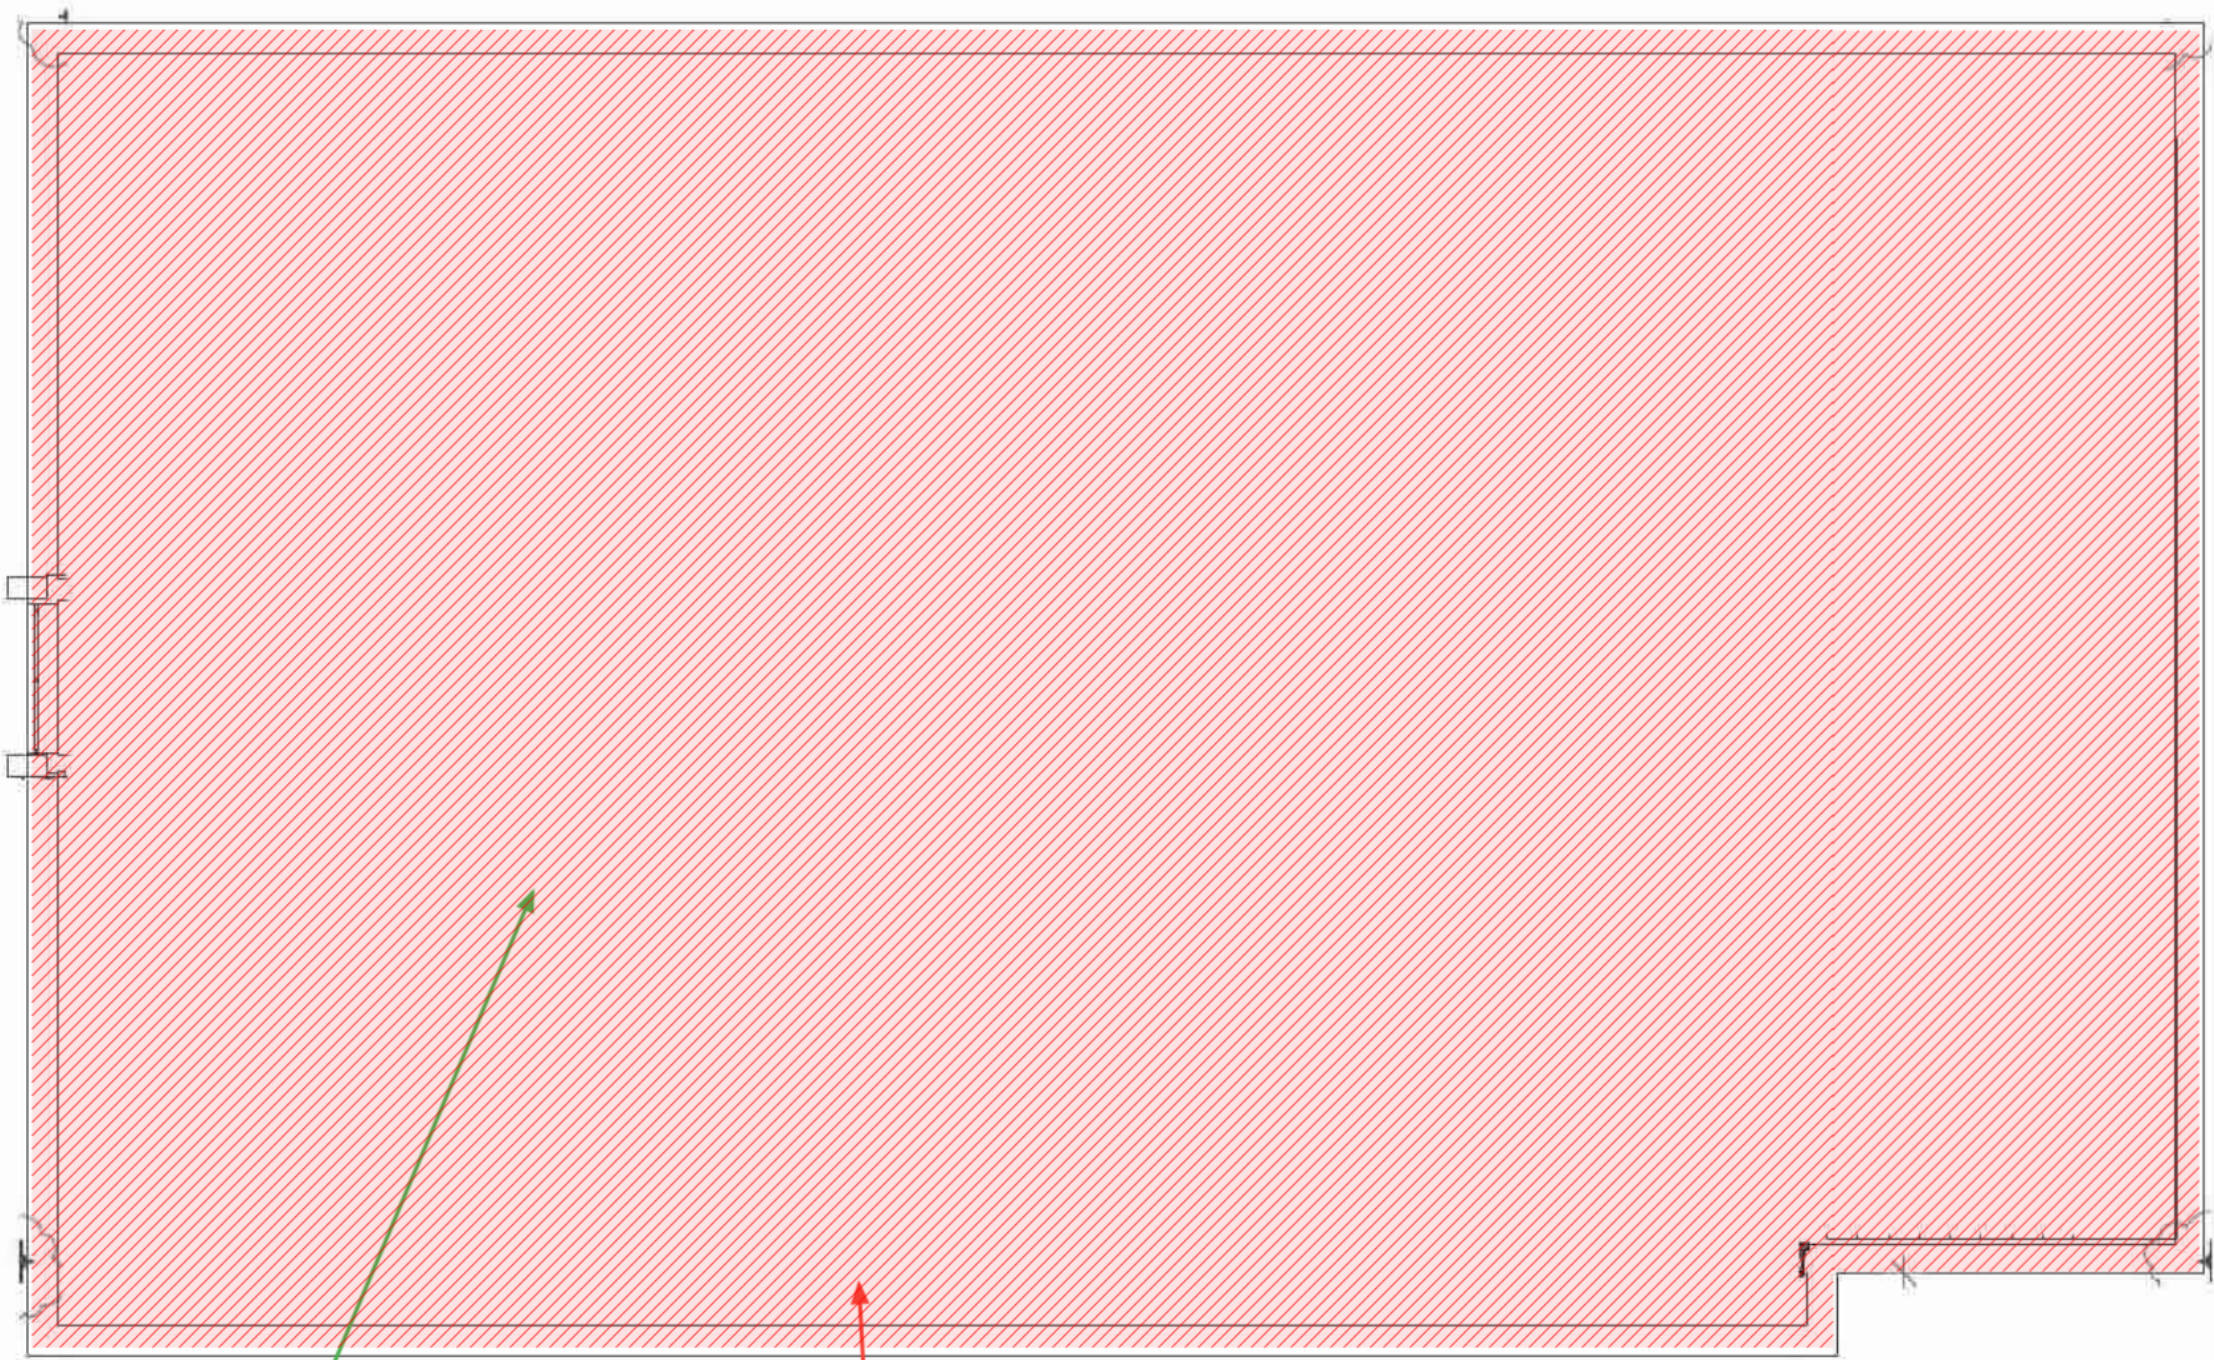
DGSCGC -
BATIMENT A -
Combles

N [marquage] Isolant Laine Supafil

a P4 Plaque en fibres-ciment

Plaques amiante-ciment

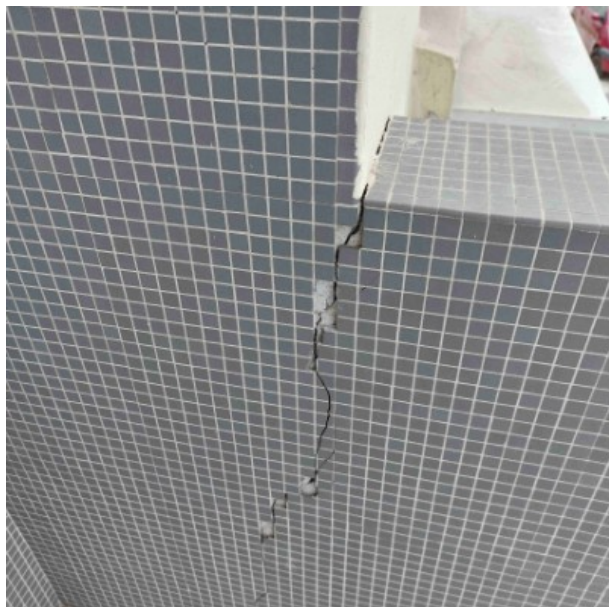
Bâtiment B / Façade Ouest / Colle de faïence petits carreaux gris [Prélèvement n°24]

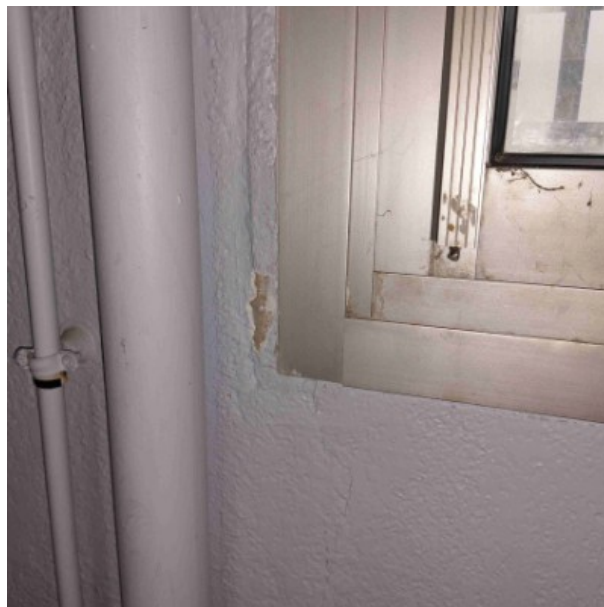
Bâtiment B / RDC / Stockage Matériel / Enduit peint [Prélèvement n°16]

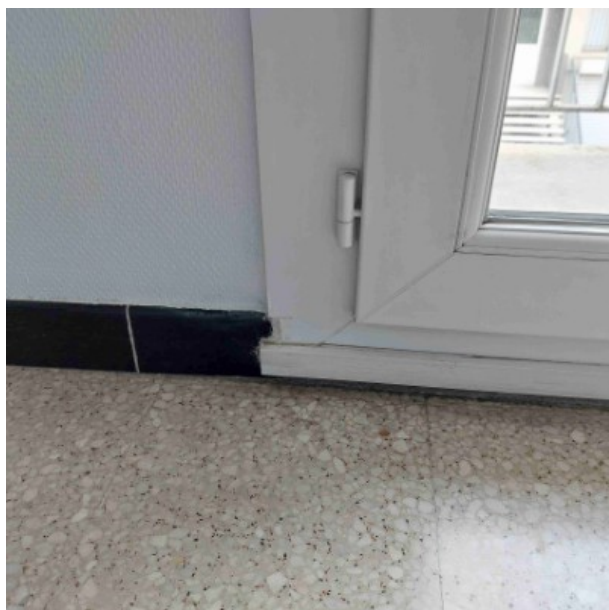
Bâtiment A / R+2 / Escalier / Colle de plinthe [Prélèvement n°1]

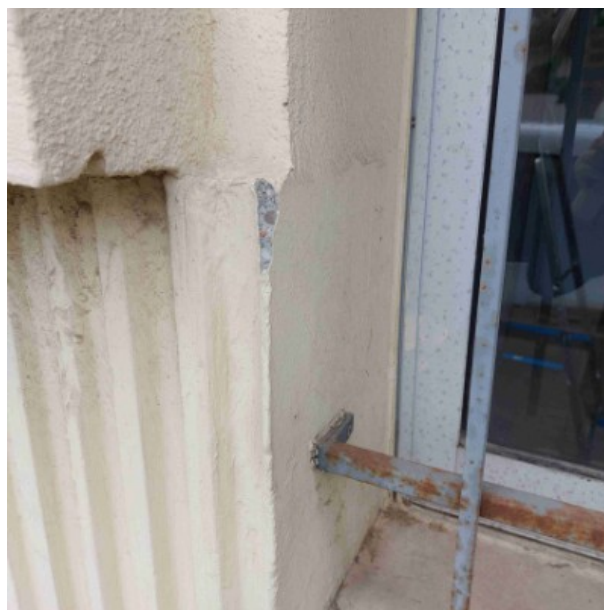
Bâtiment B / Façade Sud / Enduit lisse [Prélèvement n°21]

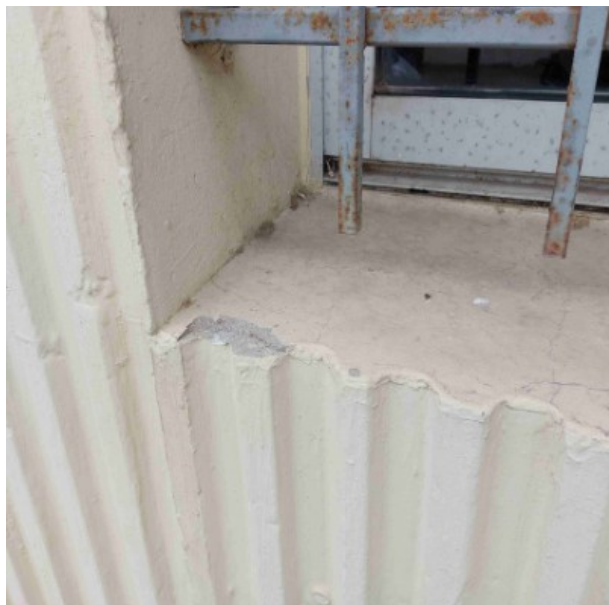
Bâtiment B / Façade Sud / Enduit sur appui de fenêtre
[Prélèvement n°22]

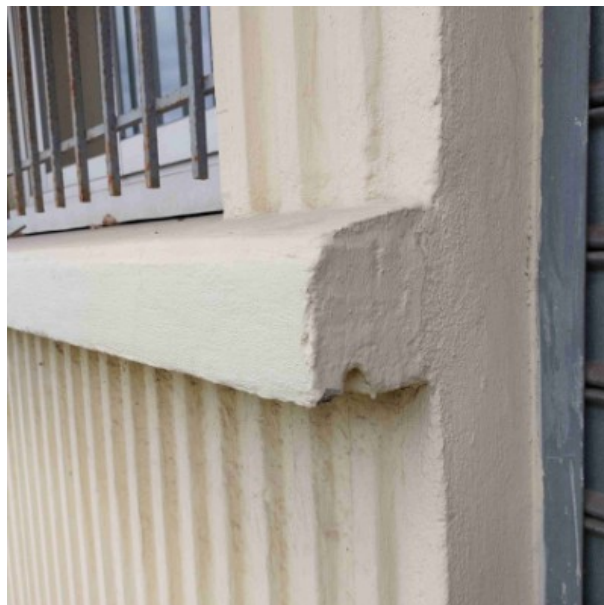
Bâtiment B / Façade Sud / Appuis de fenêtres
[Prélèvement n°23]

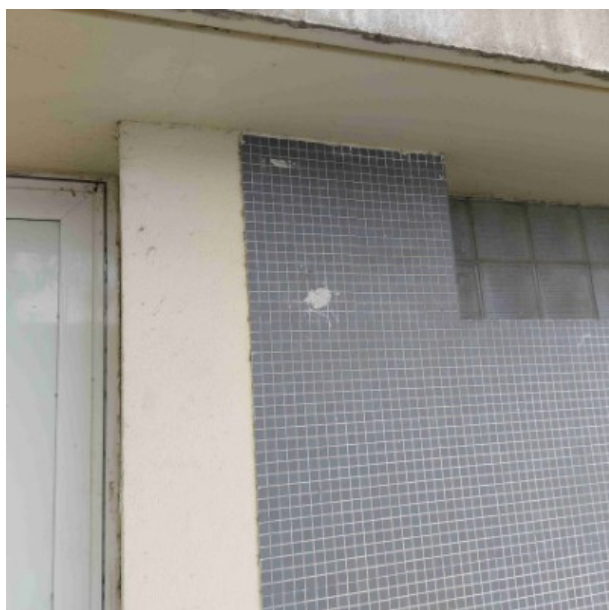
Bâtiment B / Façade Nord / Colle de faïence petits
carreaux gris [Prélèvement n°25]

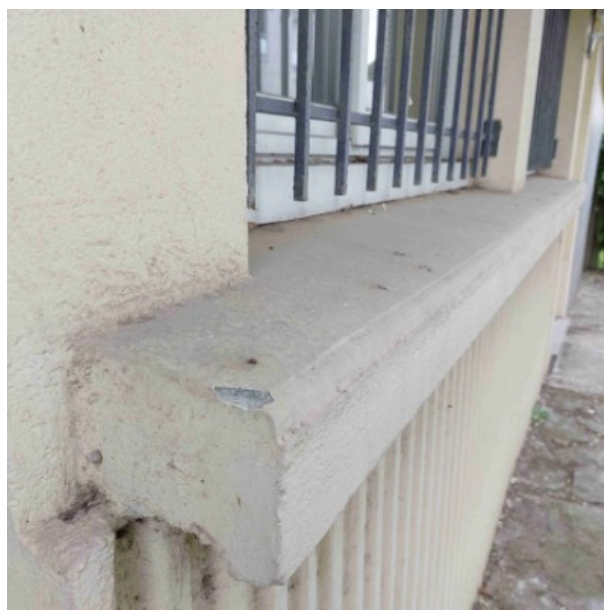
Bâtiment B / Façade Nord / Appuis de fenêtres
[Prélèvement n°26]

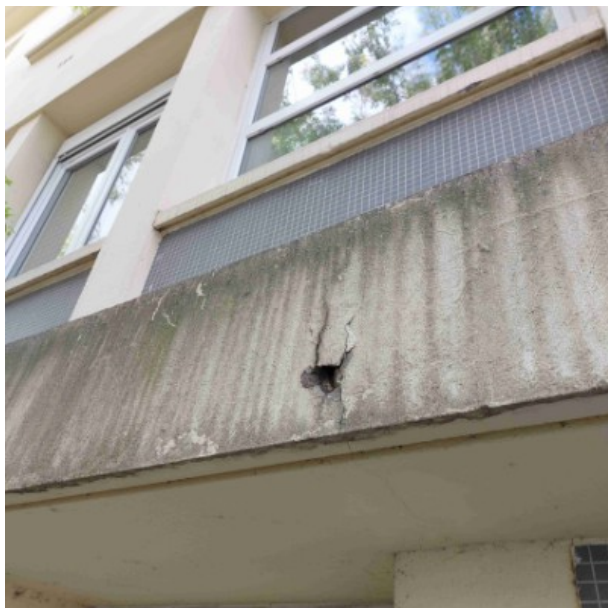
Bâtiment B / Façade Nord / Enduit lisse [Prélèvement n°27]

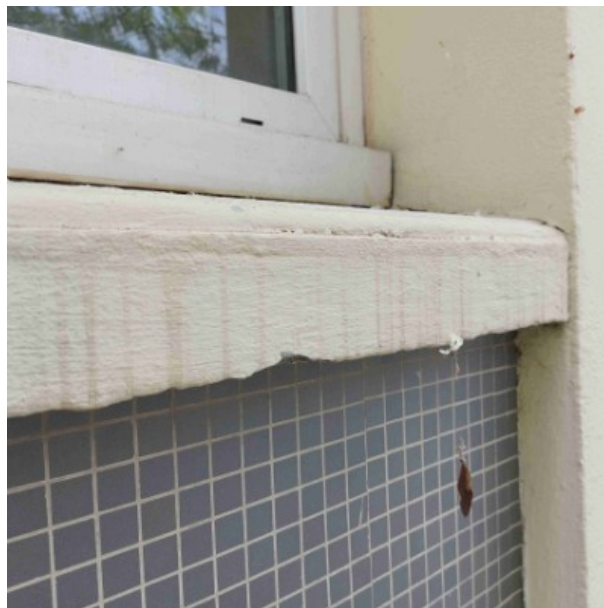
Bâtiment B / Façade Nord / Appuis de fenêtres 1er étage [Prélèvement n°28]

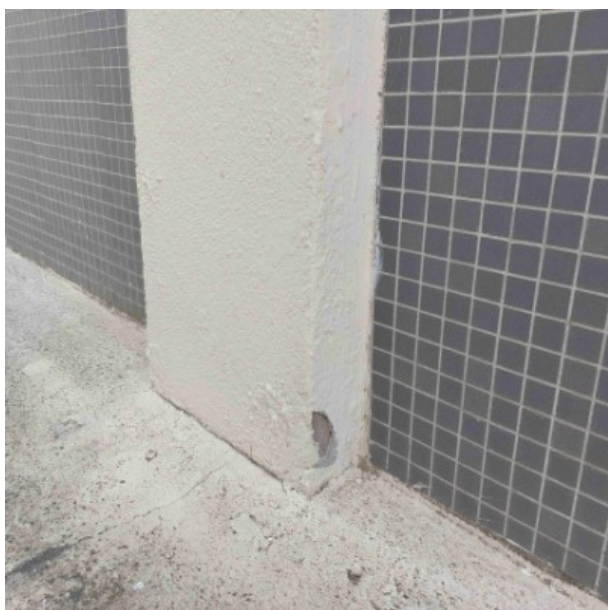
Bâtiment B / Façade Nord / Enduit lisse sur jambage 1er étage [Prélèvement n°29]

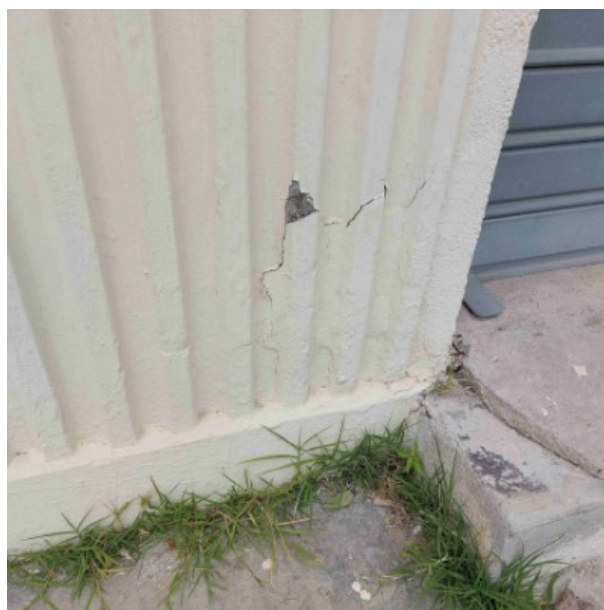
Bâtiment B / Façade Sud / Enduit lisse [Prélèvement n°20]

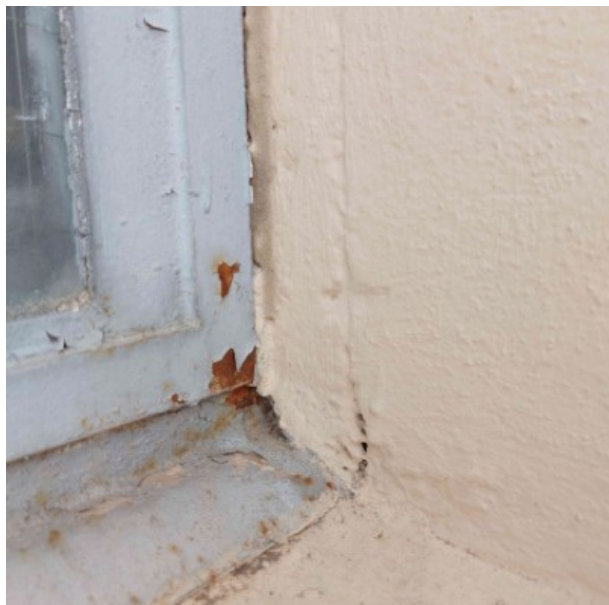
Bâtiment A / R+1 / Garage / Joint d'étanchéité type compribande [Prélèvement n°31]

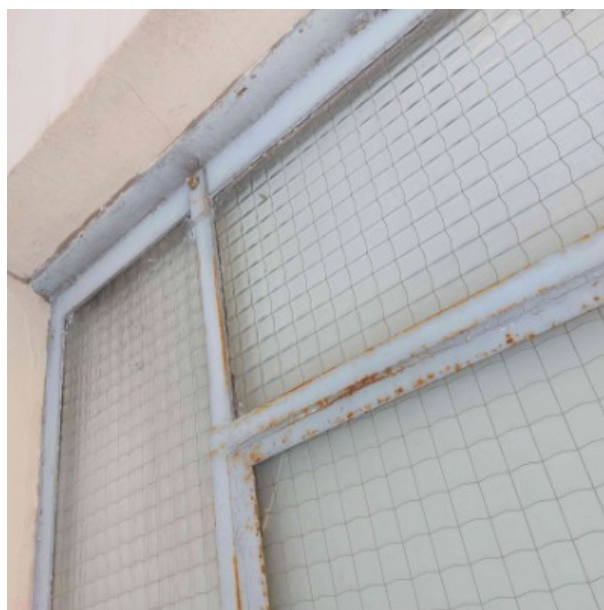
Bâtiment A / R+2 / Bureau 4 / Mastic sur allèges vitrées [Prélèvement n°34]

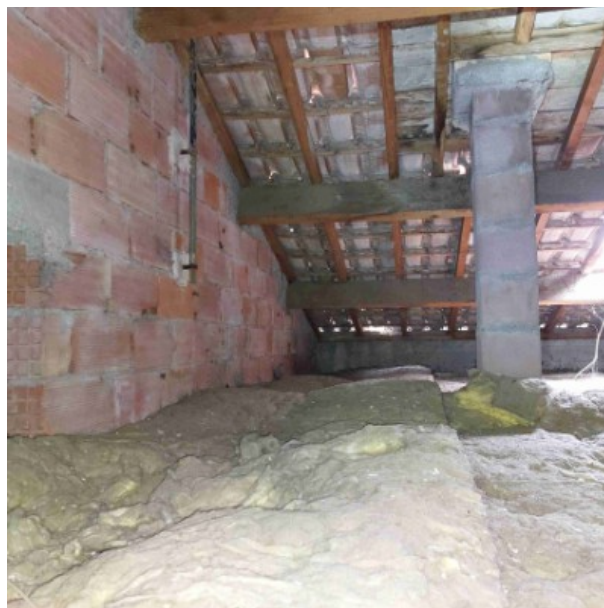
Bâtiment B / Combles / isolant

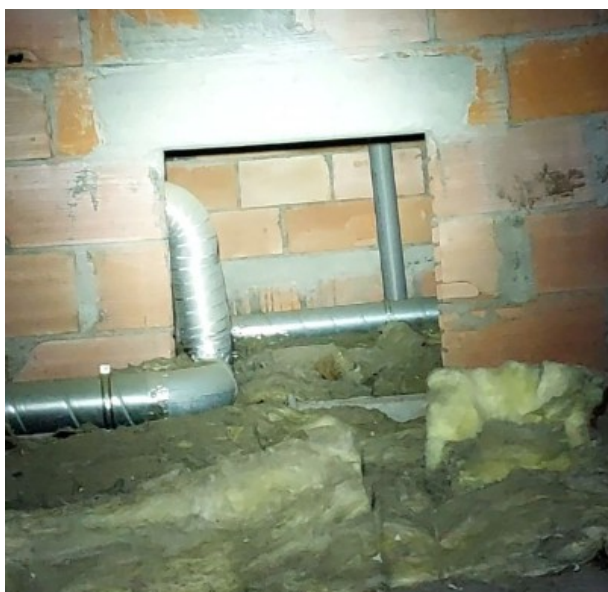
Bâtiment B / Combles / Conduit de ventilation

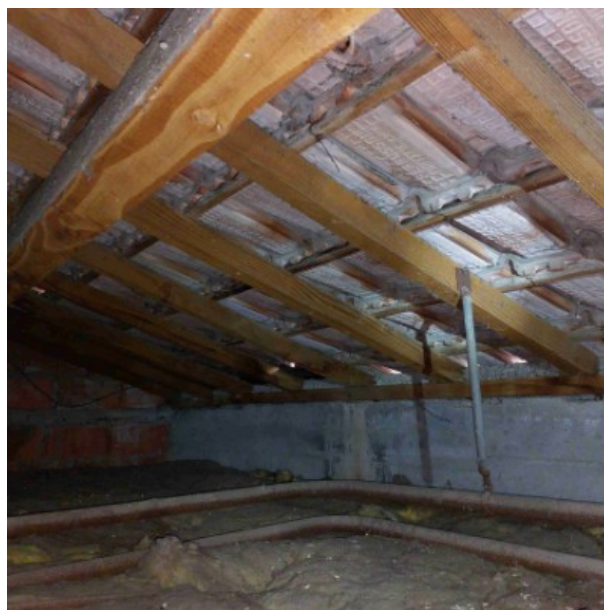
Bâtiment B / Combles / tuiles de terre cuite

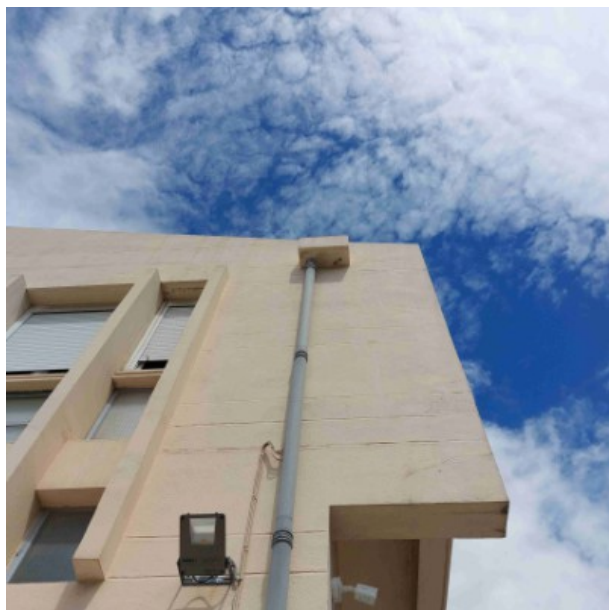
Plan de Masse / Conduit d'évacuation des eaux en zinc

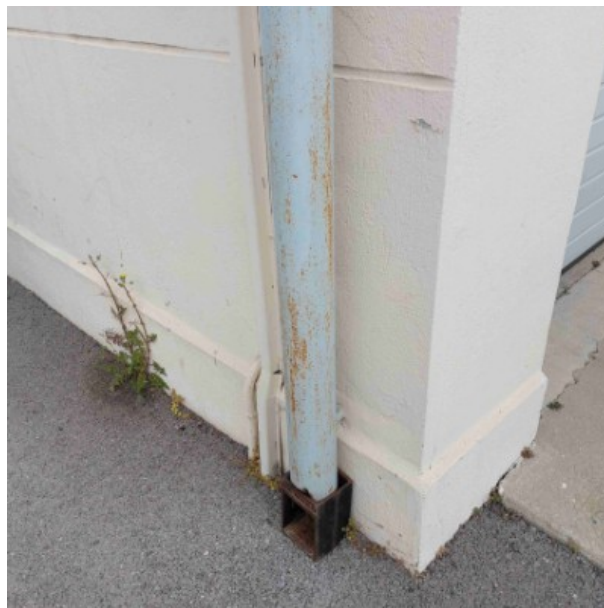
Plan de Masse / Conduit d'évacuation des eaux en fonte

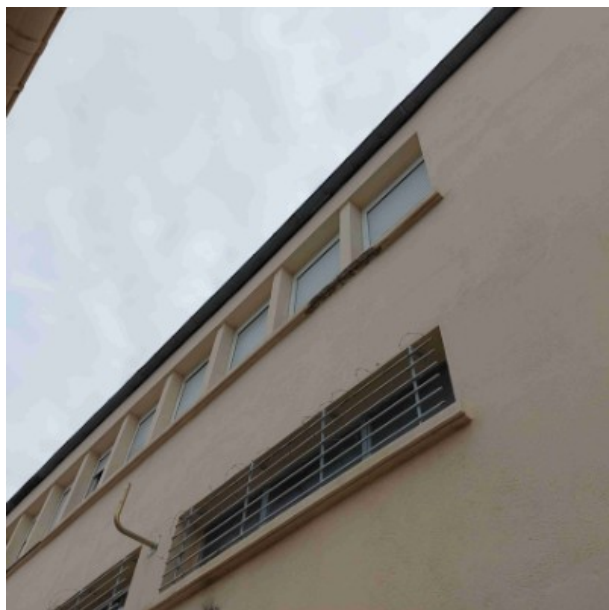
Bâtiment A / Façade Ouest / Enduit ciment + RPE
[Prélèvement n°10]

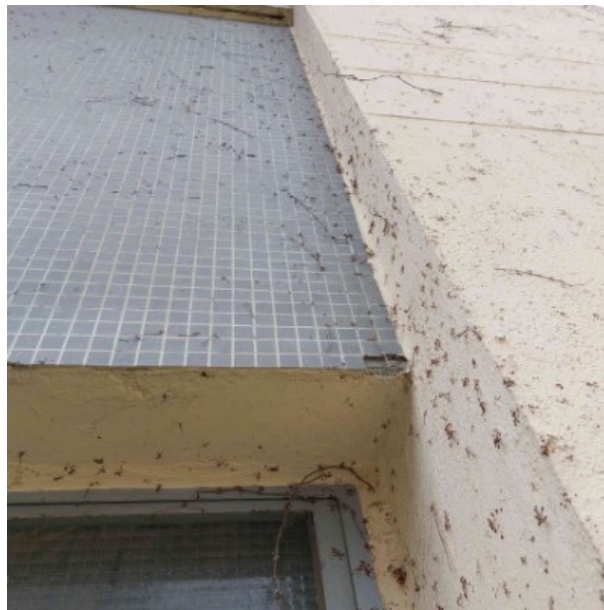
Bâtiment A / Façade Nord / Colle de faïence petits carreaux
[Prélèvement n°32]

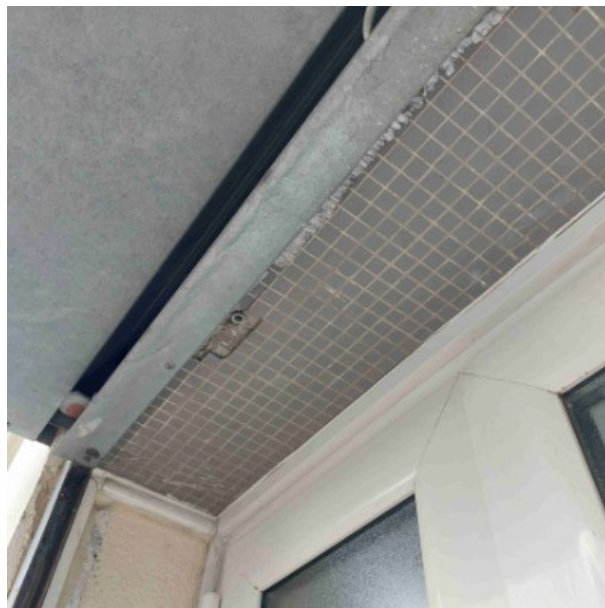
a
Bâtiment A / Façade Est / Colle de faïence petits carreaux gris [Prélèvement n°6]

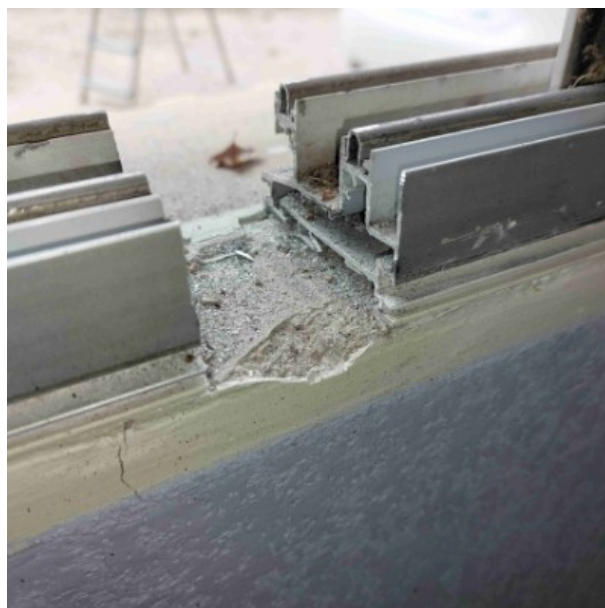
N
Bâtiment B / RDC / Atelier Plongeurs / Enduit lisse sous dormant de menuiserie [Prélèvement n°19]

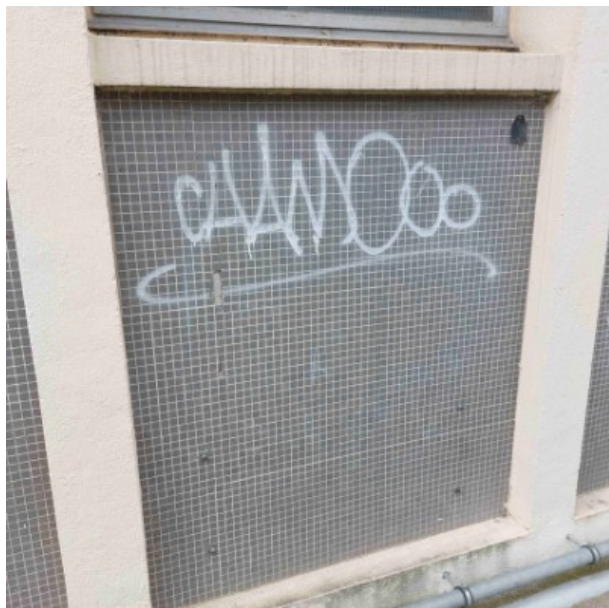
Bâtiment A / Façade Nord / Colle de faïence petits carreaux gris [Prélèvement n°5]

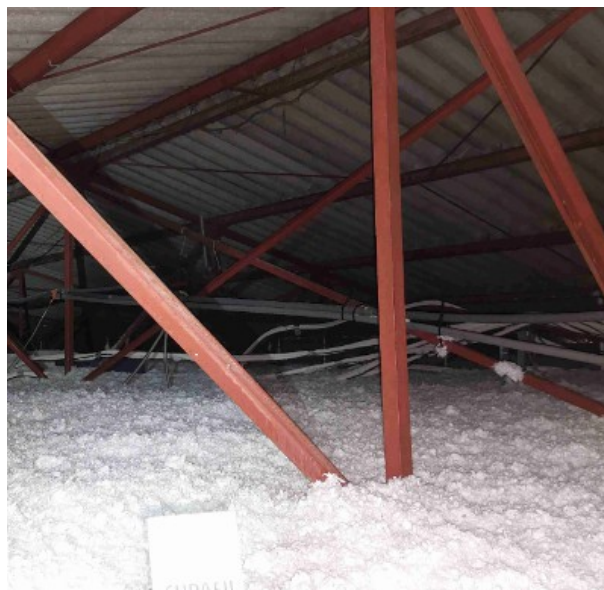
Bâtiment A / Combles / Isolant Laine Supafil

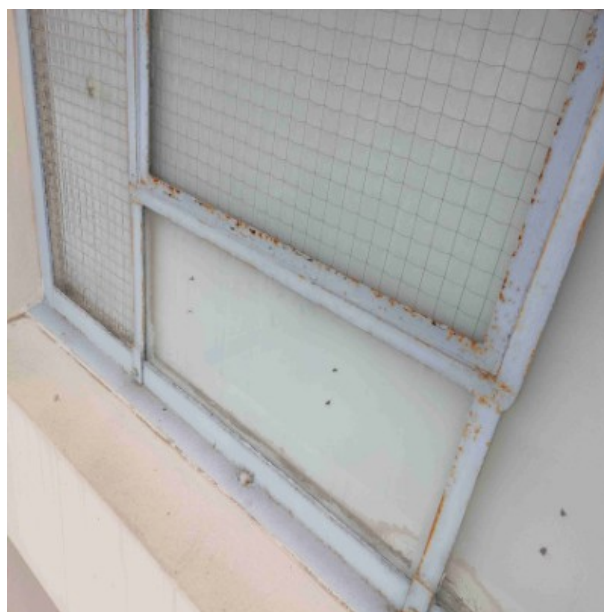
Bâtiment A / R+2 / Bureau 5 / Mastic sur allèges vitrées [Prélèvement n°9]

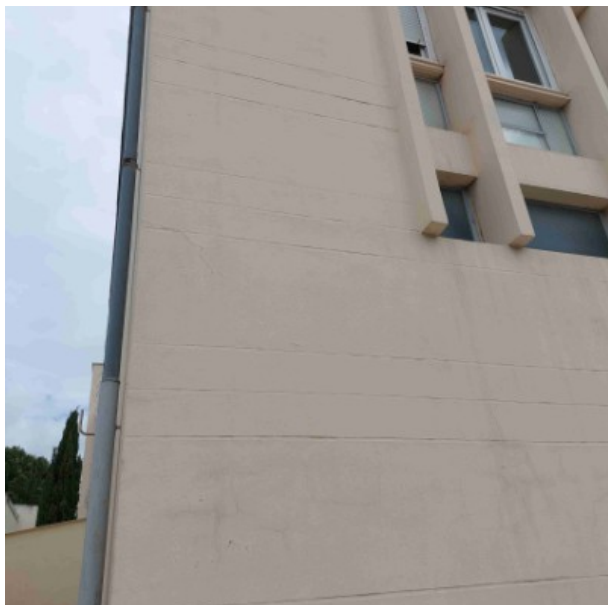
Bâtiment A / Façade Sud / Enduit ciment + RPE
[Prélèvement n°11]

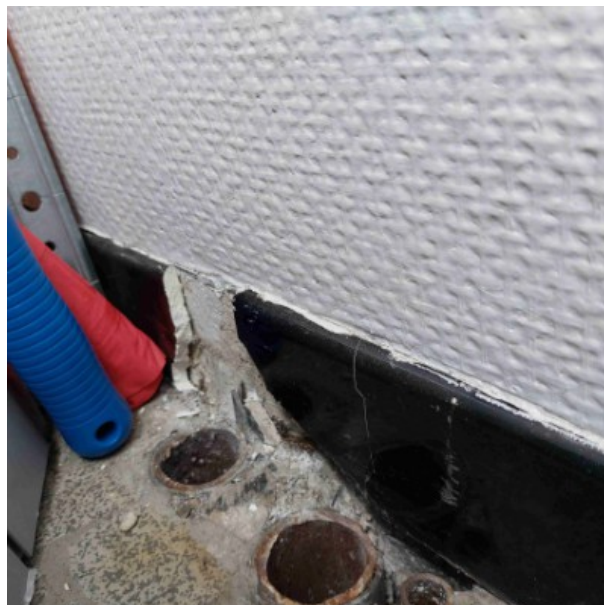
Bâtiment B / R+2 / Local / Colle de plinthe
[Prélèvement n°13]

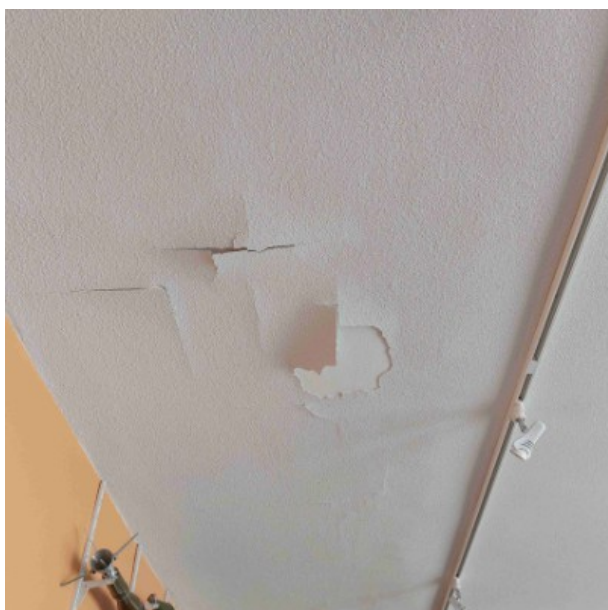
Bâtiment B / R+1 / Musée / Enduit plâtre [Prélèvement
n°14]

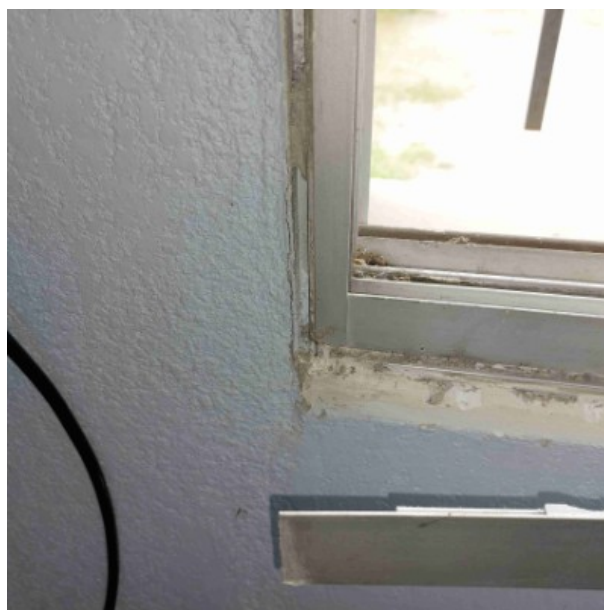
Bâtiment B / RDC / Atelier Plongeurs / Enduit peint
[Prélèvement n°15]

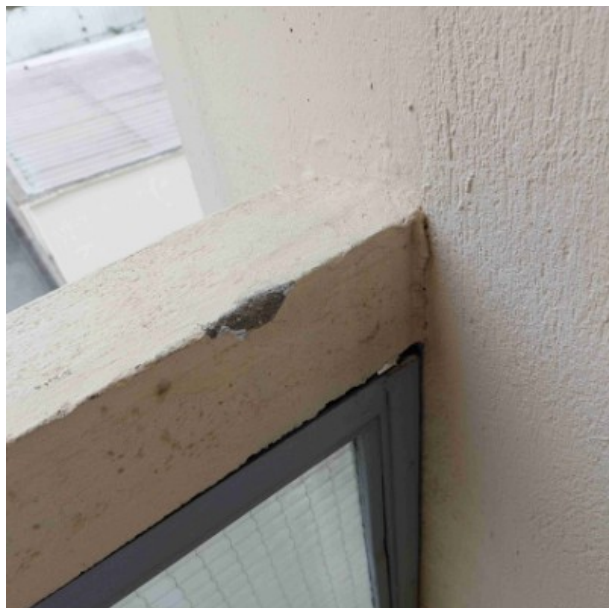
Bâtiment A / R+2 / Balcon à l'extrémité de la
cicirculation / Enduit peint [Prélèvement n°3]
