Références : A23B243B/002-1/DIRECTION GENERALE DE LA SECURITE CIVILE ET DE LA
GESTION DES CRISES/PBAVTD/ECO
Date d'édition : 28/05/2024
Contrat N° : A23-B-2024-008M/1

RAPPORT DE REPERAGE DU PLOMB AVANT TRAVAUX OU DEMOLITION MISSION REALISEE LE 06/05/2024

DIRECTION GENERALE DE LA SECURITE CIVILE ET DE
LA GESTION DES CRISES
30 RUE JULES GUESDE
SECURITE CIVILE
34080 MONTPELLIER

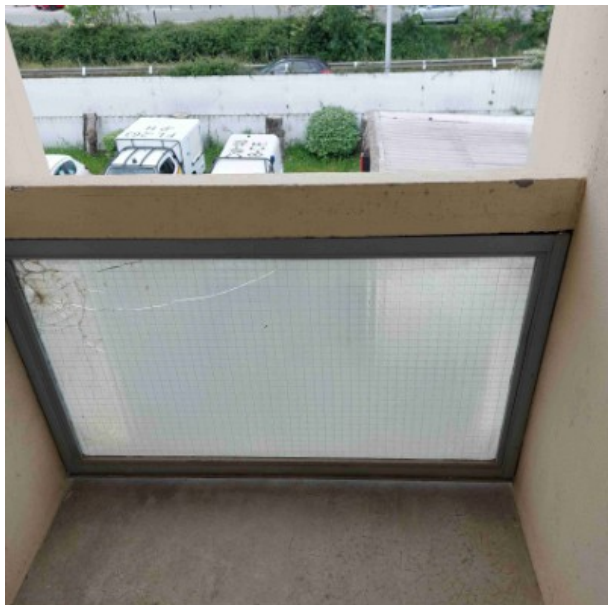
Bâtiment A / R+2 / Balcon à l'extrémité de la circulation / Zone B / Garde corps (M007 M008) :

N°	Zone	Unité de repérage	Substrat	Revêtement apparent	Résultats mg/cm ²	Incertitude	Prélèvement	Observations
7	Zone B	Garde corps	Métal	Peinture	0.92	0.1	Aucun	
8					0.70	0.07		
9	Zone B	Garde corps	Métal	Peinture	0.61	0.07	Aucun	
10					0.84	0.09

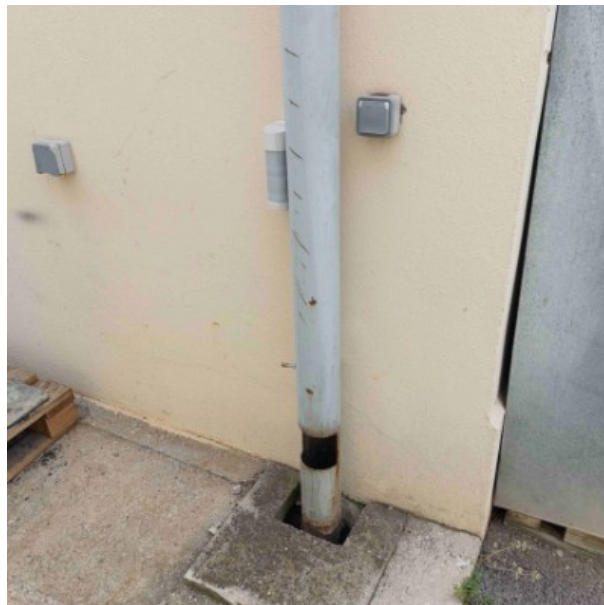
Bâtiment A / Façade Est / Zone A / Canalisation (M025 M026) :

N°	Zone	Unité de repérage	Substrat	Revêtement apparent	Résultats mg/cm ²	Incertitude	Prélèvement	Observations
25	Zone A	Canalisation Descente eau de pluie	Métal	Peinture	3.17	0.16	Aucun	
26					2.96	0.15		
17	Zone A	Canalisation colonne sèche	Métal	Peinture	1.46	0.08	Aucun	
18					1.26	0.07		
19	Zone A	Façade	Maçonnerie	Peinture	0.16	0.08	Aucun	
20					0.10	0.10		
21	Zone A	Façade	Maçonnerie	Peinture	0.06	0.06	Aucun	
22					0.09	0.09

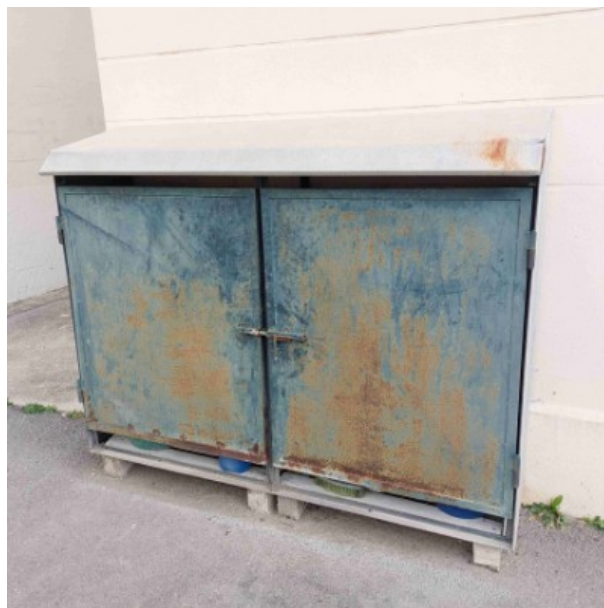
Bâtiment A / Façade Sud / Zone A / Placard (M031 M032) :

N°	Zone	Unité de repérage	Substrat	Revêtement apparent	Résultats mg/cm²	Incertitude	Prélèvement	Observations
31	Zone A	Placard	Métal	Peinture	0.01	0.01	Aucun	
32					0.61	0.07		
33	Zone A	Canalisation Descente eau de pluie	Métal	Peinture	0.59	0.06	Aucun	
34					0.88	0.09		
35	Zone A	Façade	Maçonnerie	Peinture	0.19	0.1	Aucun	
36					0.08	0.08		
37	Zone A	Façade	Maçonnerie	Peinture	0.06	0.06	Aucun	
38					0.06	0.06

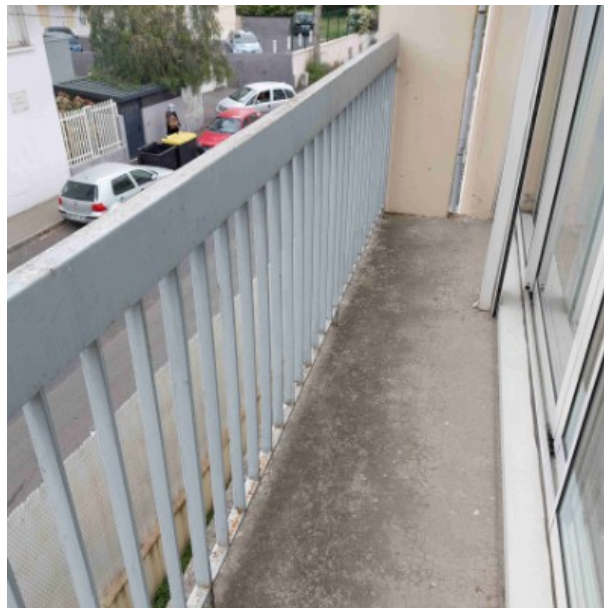
Bâtiment B / R+2 / Salle de repos / Zone D / Garde corps (M043 M044) :

N°	Zone	Unité de repérage	Substrat	Revêtement apparent	Résultats mg/cm ²	Incertitude	Prélèvement	Observations
43	Zone D	Garde corps	Métal	Peinture	4.32	0.22	Aucun	
44					2.68	0.14		
45	Zone D	Garde corps	Métal	Peinture	4.95	0.25	Aucun	
46					2.87	0.14		
47	Zone E	Garde corps	Métal	Peinture	5.13	0.26	Aucun	
48					3.36	0.17		
49	Zone E	Garde corps	Métal	Peinture	2.83	0.14	Aucun	
50					5.22	0.27

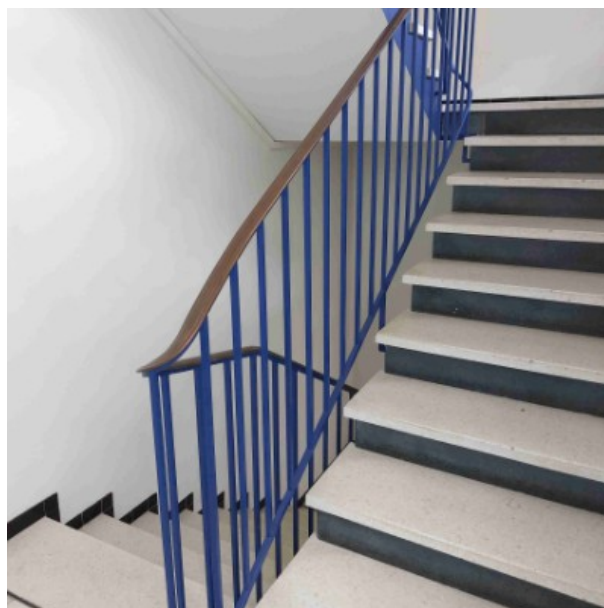
Bâtiment B / R+2 / Escalier / Zone A / Garde corps (M041 M042) :

N°	Zone	Unité de repérage	Substrat	Revêtement apparent	Résultats mg/cm²	Incertitude	Prélèvement	Observations
41	Zone A	Garde corps			2.97	0.15	Aucun	
42					9.45	0.47

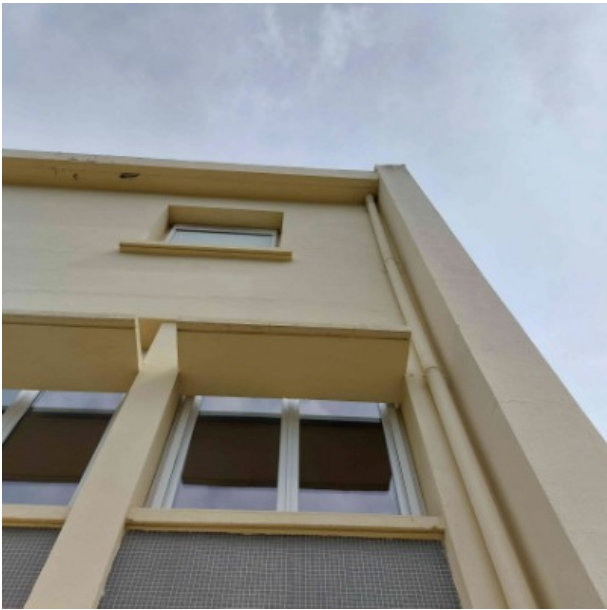
Bâtiment B / Façade Sud / Zone A / Conduit de fluide (M051 M052) :

N°	Zone	Unité de repérage	Substrat	Revêtement apparent	Résultats mg/cm ²	Incertitude	Prélèvement	Observations
51	Zone A	Conduit de fluide eau de pluie	Métal	Peinture	0.13	0.07	Aucun	
52					0.06	0.06		
53	Zone A	Barreaudage	Métal	Peinture	0.20	0.1	Aucun	
54					0.09	0.09		
55	Zone A	Barreaudage	Métal	Peinture	0.19	0.1	Aucun	
56					0.18	0.09		
57	Zone A	Barreaudage	Métal	Peinture	0.09	0.09	Aucun	
58					0.12	0.06		
59	Zone A	Façade	Maçonnerie	Peinture	0.06	0.06	Aucun	
60					0.16	0.08		
61	Zone A	Façade	Maçonnerie	Peinture	0.09	0.09	Aucun	
62					0.17	0.09

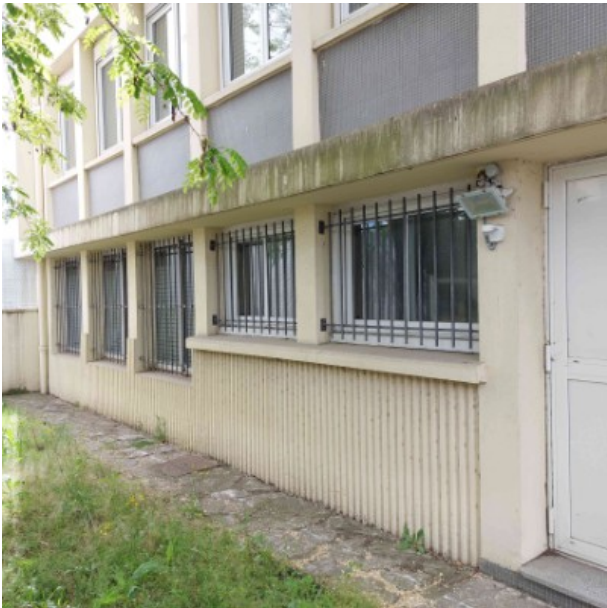
Bâtiment B / Façade Nord / Zone A / Barreudage (M071 M072) :

N°	Zone	Unité de repérage	Substrat	Revêtement apparent	Résultats mg/cm²	Incertitude	Prélèvement	Observations
71	Zone A	Barreaudage	Métal	Peinture	0.11	0.06	Aucun	
72					0.11	0.06		
73	Zone A	Barreaudage	Métal	Peinture	0.10	0.10	Aucun	
74					0.15	0.08		
75	Zone A	Conduit de fluide Descente eau de pluie	Métal	Peinture	0.09	0.09	Aucun	
76					0.18	0.09		
77	Zone A	Façade	Maçonnerie	Peinture	0.19	0.1	Aucun	
78					0.08	0.08		
79	Zone A	Façade	Maçonnerie	Peinture	0.18	0.09	Aucun	
80					0.16	0.08

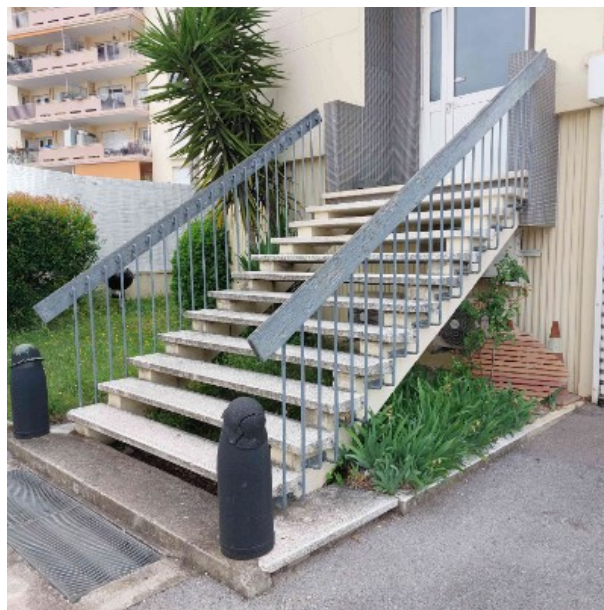
Bâtiment B / Façade Ouest / Zone A / Garde corps escalier d'accès (M063 M064) :

N°	Zone	Unité de repérage	Substrat	Revêtement apparent	Résultats mg/cm²	Incertitude	Prélèvement	Observations
63	Zone A	Garde corps escalier d'accès			8.57	0.43	Aucun	
64					2.45	0.12		
65	Zone A	Garde corps escalier d'accès			6.21	0.31	Aucun	
66					5.18	0.26		
67	Zone A	Façade	Maçonnerie	Peinture	0.10	0.10	Aucun	
68					0.19	0.1		
69	Zone A	Façade	Maçonnerie	Peinture	0.06	0.06	Aucun	
70					0.05	0.05

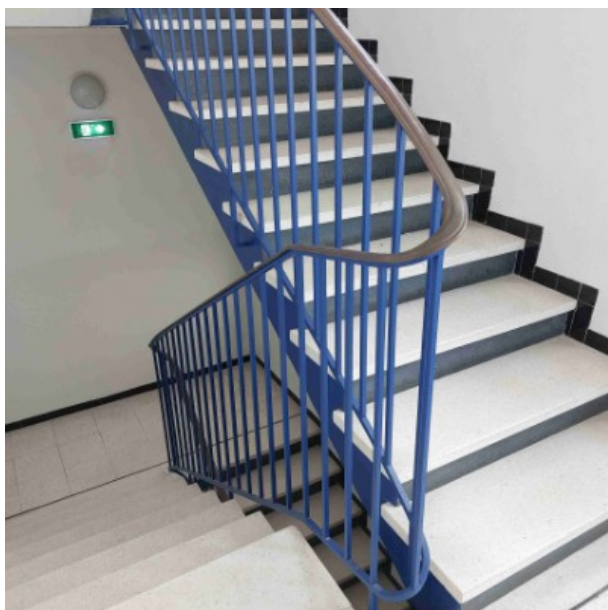
Bâtiment B / R+1 / Escalier / Zone A / Garde corps (M039 M040) :

N°	Zone	Unité de repérage	Substrat	Revêtement apparent	Résultats mg/cm²	Incertitude	Prélèvement	Observations
39	Zone A	Garde corps			3.36	0.17	Aucun	
40					11.12	0.23

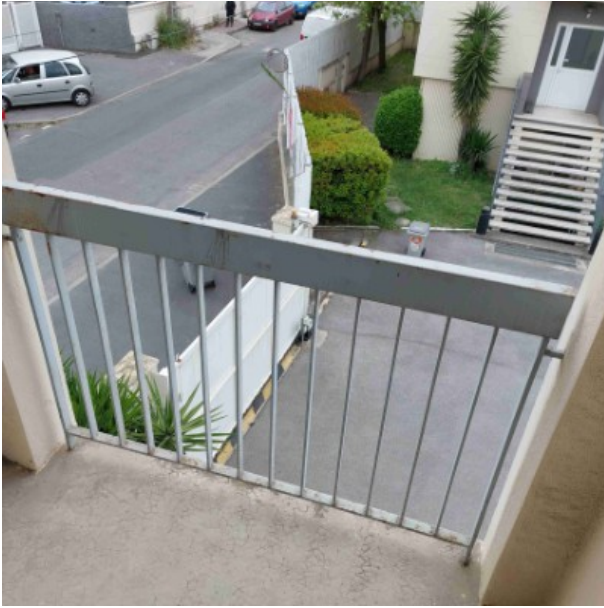
Bâtiment A / R+2 / Balcon Palier / Zone B / Garde corps (M003 M004) :

N°	Zone	Unité de repérage	Substrat	Revêtement apparent	Résultats mg/cm ²	Incertitude	Prélèvement	Observations
3	Zone B	Garde corps	Métal	Peinture	2.63	0.13	Aucun	
4					3.6	0.18		
5	Zone B	Garde corps	Métal	Peinture	3.98	0.2	Aucun	
6					5.73	0.29
