Références : A23B243B/002-1/DIRECTION GENERALE DE LA SECURITE CIVILE ET DE LA GESTION DES  
CRISES/AMI\_TRAV/ECO  
Date d'édition : 22/05/2024  
Contrat N° : A23-B-2024-008M/1

## RAPPORT DE REPERAGE DES MATERIAUX ET PRODUITS CONTENANT DE L'AMIANTE AVANT REALISATION DE TRAVAUX DANS UN IMMEUBLE BATI

Dénomination du bâtiment: DIRECTION GENERALE DE LA SECURITE  
CIVILE ET DE LA GESTION DES CRISES  
Fonction principale du bâtiment: ADMINISTRATION  
Date du Permis de Construire: Non communiquée  
Adresse:  
30 RUE JULES GUESDE  
SECURITE CIVILE  
34080 MONTPELLIER  
Propriété de:  
DIRECTION GENERALE DE LA SECURITE CIVILE ET DE LA GESTION  
DES CRISES

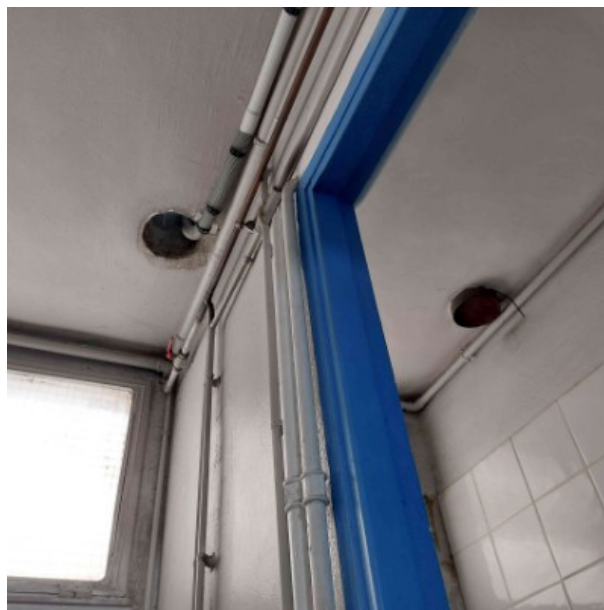
**a**

Bâtiment A / RDC / Sanitaires / Conduit de ventilation

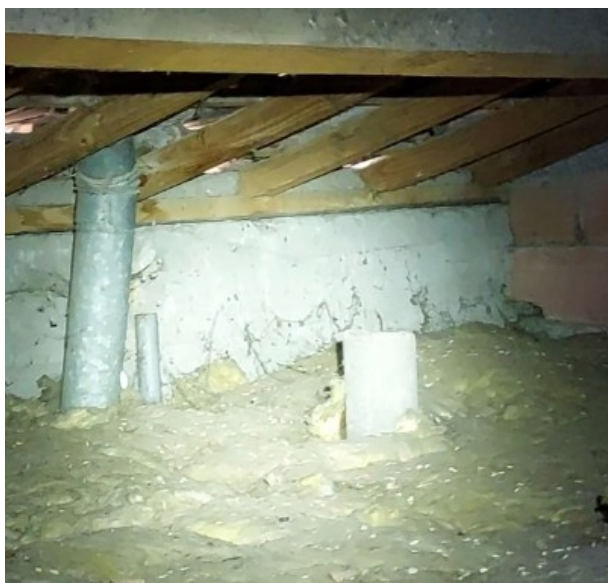
Bâtiment B / Combles / Conduit en amiante ciment

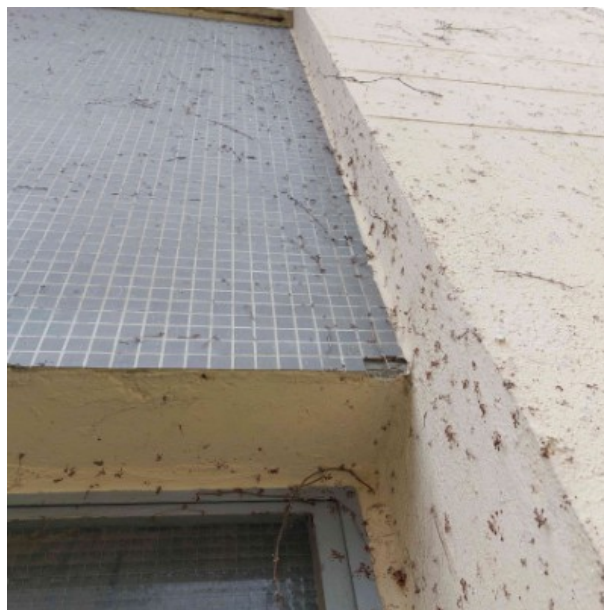
a

Bâtiment A / Façade Nord / Colle de faïence petits carreaux  
[ Prélèvement n°32]

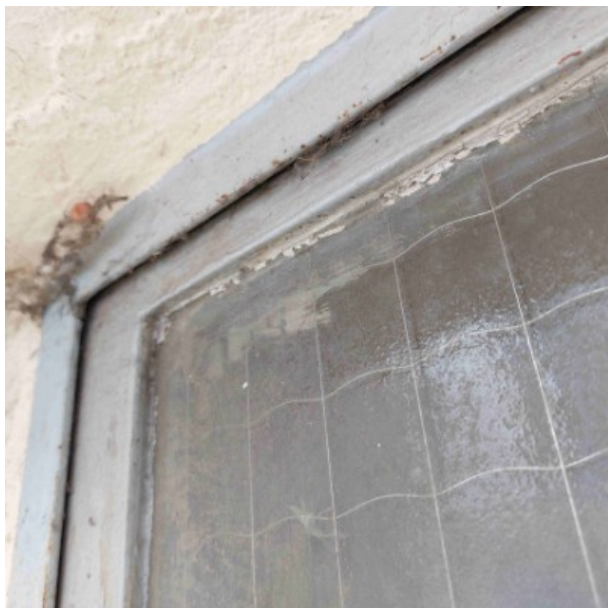
**a**  
**Bâtiment A / Façade Nord / Mastic blanc dur [ Prélèvement n°8]**

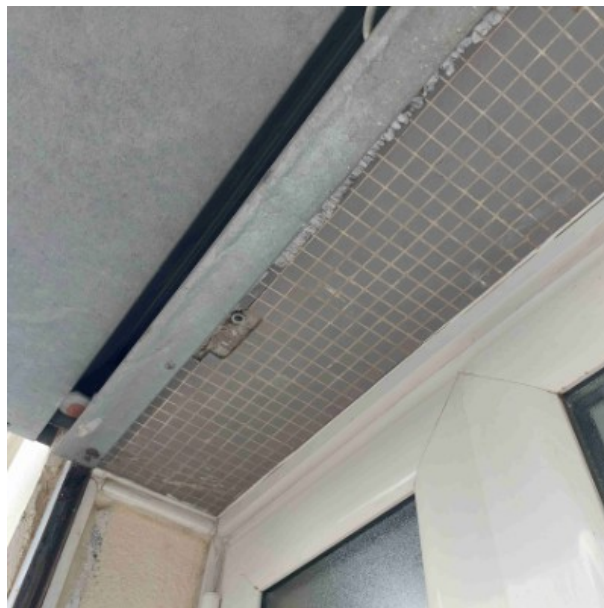
**a**  
**Bâtiment A / Façade Est / Colle de faïence petits carreaux gris [ Prélèvement n°6]**

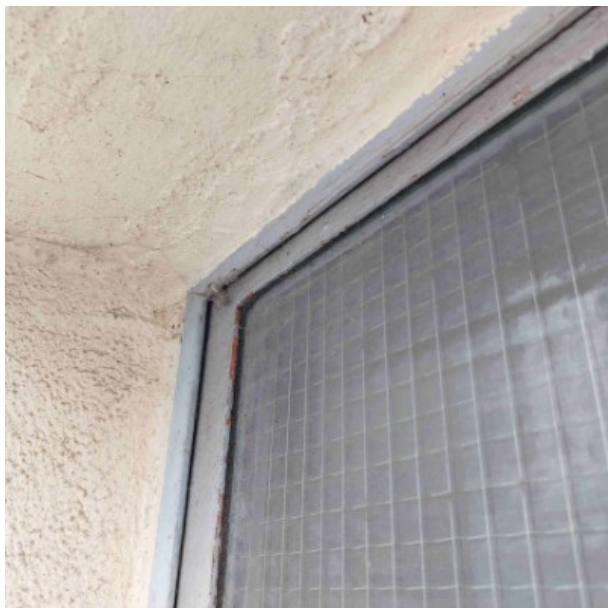
**a**  
**Bâtiment A / Façade Nord / Mastic noir souple [ Prélèvement n°7]**

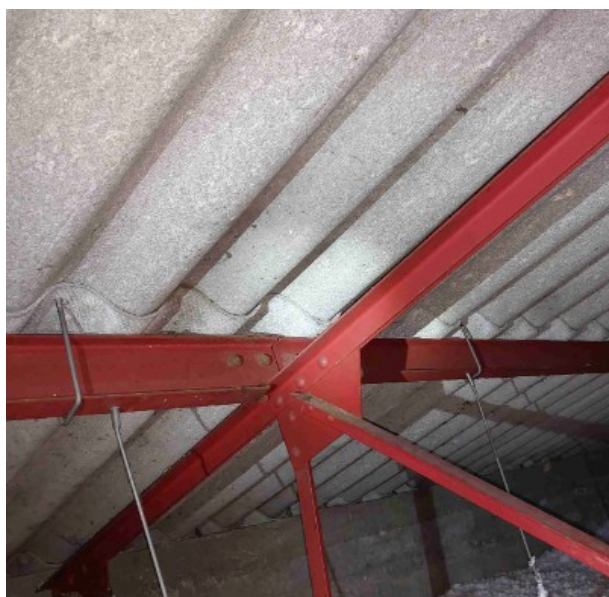
Bâtiment A / Combles / Plaque en fibres-ciment [ Prélèvement n°4]

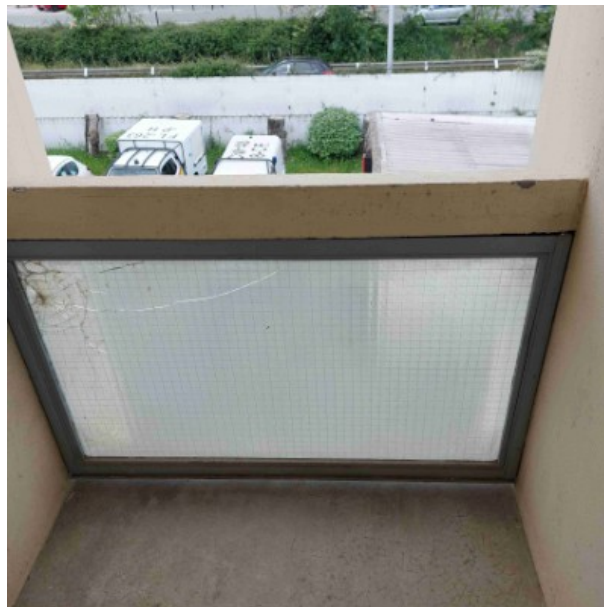
a

Bâtiment A / R+2 / Balcon à l'extrémité de la cicirculation /  
Mastic [ Prélèvement n°2]

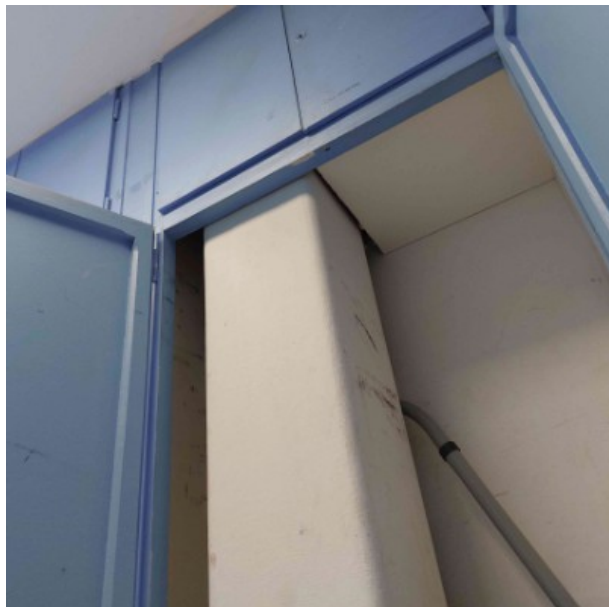
a

Bâtiment A / R+2 / Circulation / Conduit en amiante ciment  
dans placard

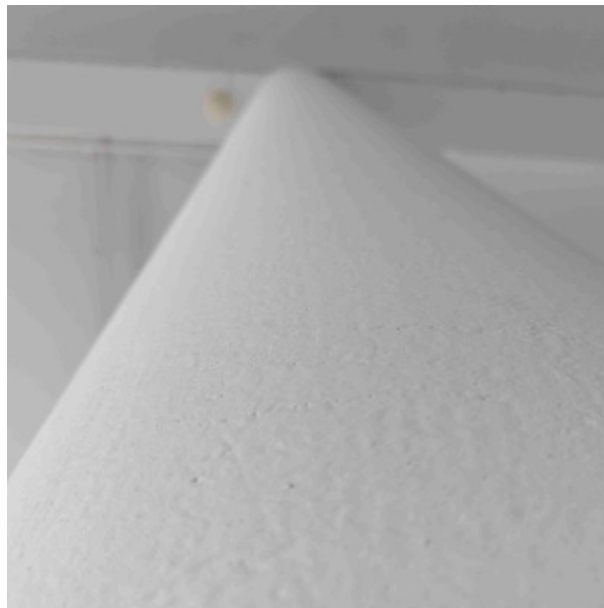
a

Bâtiment A / R+1 / Garage / Coffrage perdu x3

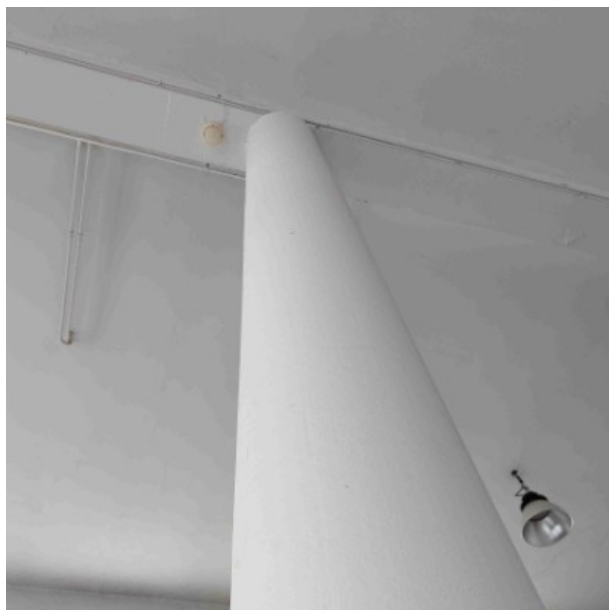
**a**  
**Bâtiment A / RDC / Garage / Coffrage perdu x3**

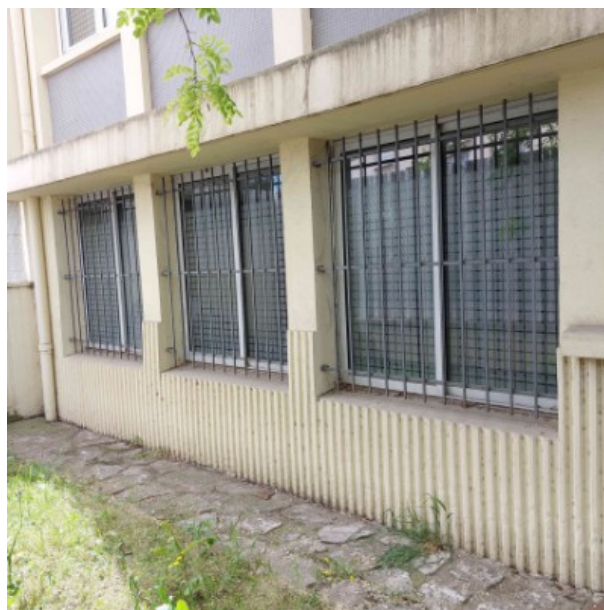
**a**  
**Bâtiment B / RDC / Stockage Matériel / Joint d'étanchéité type compribande [ Idem Prélèvement n°18]**

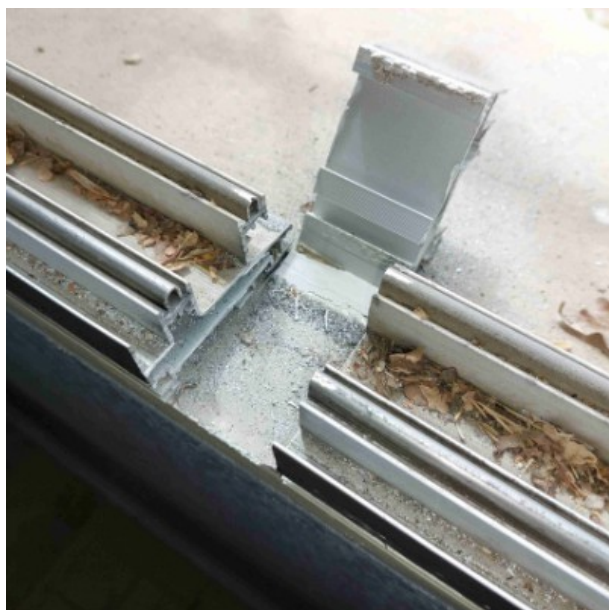
**a**  
**Bâtiment B / RDC / Atelier Plongeurs / Joint d'étanchéité type compribande [ Prélèvement n°18]**

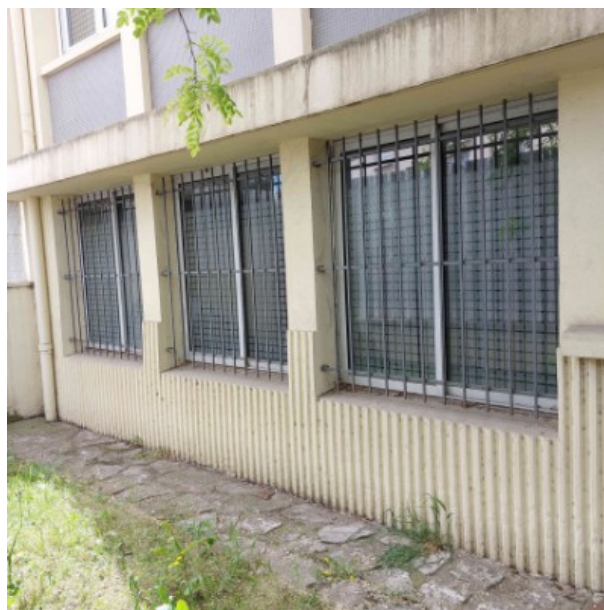
**a**  
**Bâtiment B / RDC / Douches / Joint d'étanchéité type compribande [ Idem Prélèvement n°17]**

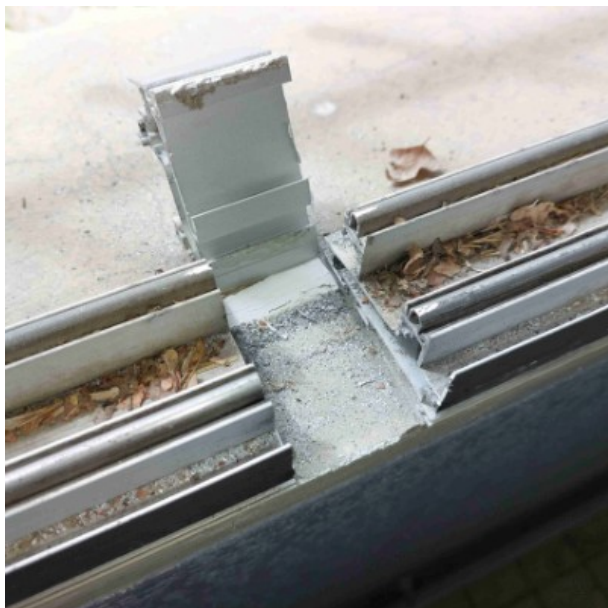
**a**  
Bâtiment B / RDC / Atelier Plongeurs / Joint d'étanchéité  
type compribande [ Prélèvement n°17]

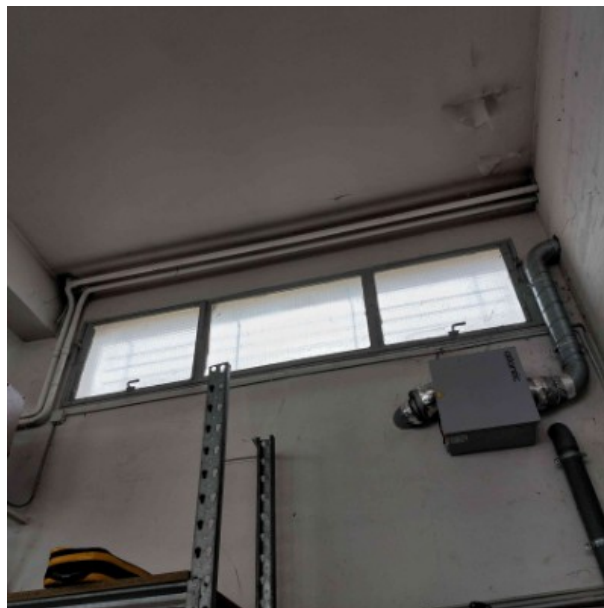
**a**  
Bâtiment A / R+1 / Garage / Mastic [ Idem Prélèvement  
n°30]

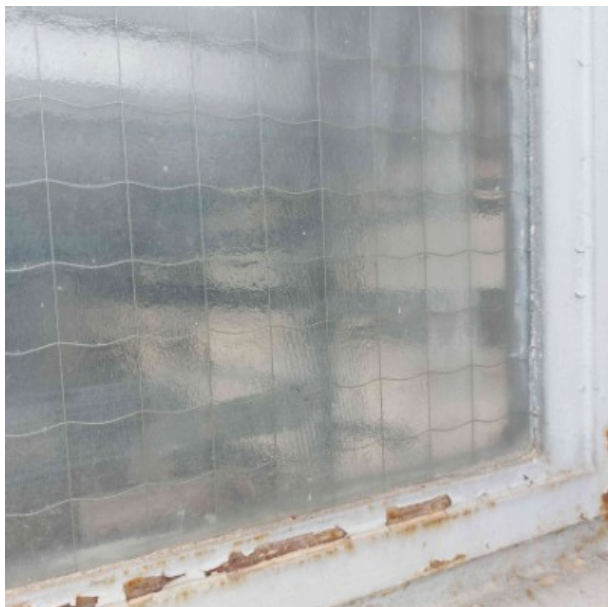
**a**  
Bâtiment A / R+1 / Garage / Mastic [ Prélèvement n°30]

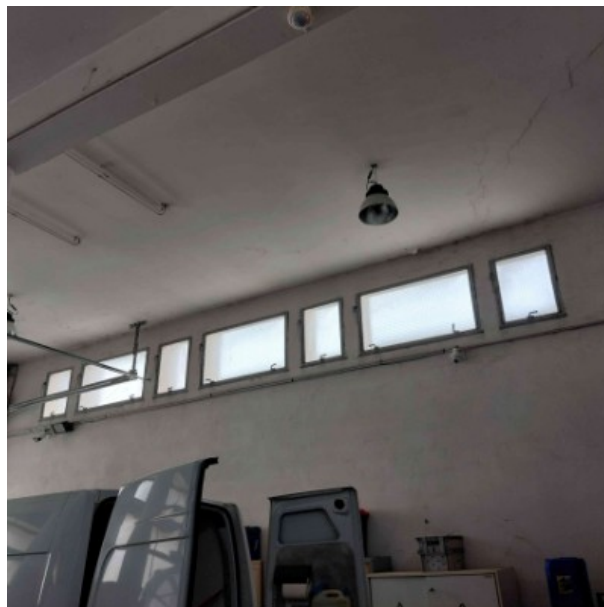
**a**  
Bâtiment A / R+1 / Garage / Mastic [ Prélèvement n°30]

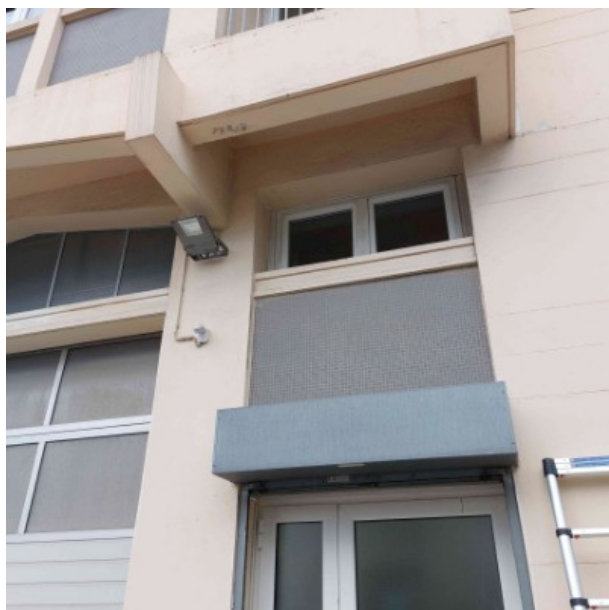
**a**

**Bâtiment A / Façade Est / Colle de faïence petits carreaux  
[ Prélèvement n°33]**

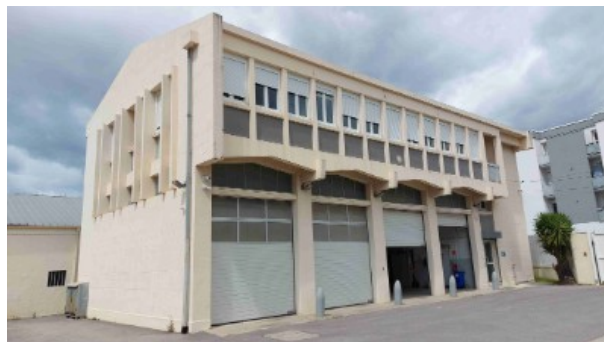
**a**

**Bâtiment A / Façade Est / Colle de faïence petits carreaux  
[ Idem Prélèvement n°33]**
