## Rapport de mission de repérage des matériaux et produits contenant de l'amiante avant réalisation de travaux

Numéro de rapport	ESID-IDF 126207 06.11.24 A
Propriétaire	ESID-IDF
Donneur d'ordre	ESID-IDF
Adresse de l'immeuble	Lycée Militaire Saint-Cyr 2 avenue Jean Jaures 78210 SAINT-CYR-L'ÉCOLE
Bâtiment ou installation	Bâtiment
Date de permis de construire	Non communiquée - Antérieur au 01/07/1997
Date de construction	Non communiquée - Antérieur au 01/01/1997
La ou le(s) date(s) d'exécution du repérage	08/11/2024
Date d'émission du rapport de repérage	27/11/2024
Référence du programme de travaux défini par le donneur d'ordre	Voir paragraphe 2

Rénovation entière du bâtiment y a compris les façades et la toiture :

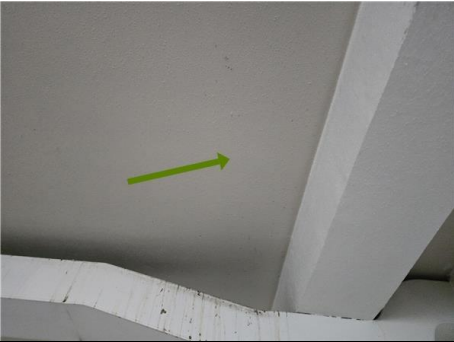
Nom du client	Numéro de dossier	Localisation	
ESID-IDF	ESID-IDF 126207 06.11.24	2ème - 231 Vestiaires Revêtement de plafond - Plafond	
Nom de l'opérateur	Date de prélèvement	Matériau	
CORIDON Stéphane	08/11/2024	Enduit + peinture	
Résultat Amiante			
Absence d'amiante			
DESCRIPTION DU PRELEVEMENT :			
Objet		Support	
Enduit + peinture			
DETAIL DES COUCHES DU PRELEVEMENT :			
Référence Couche	PV analyse Amiante	Description visuelle	Conclusion amiante
J01-COUCHE	AR-24-LH-055808-01	Matériau de type système d'enduit peinture (blanc) ; matériau dur de type mortier, béton, chape (gris)	Fibres d'amiante non détectées

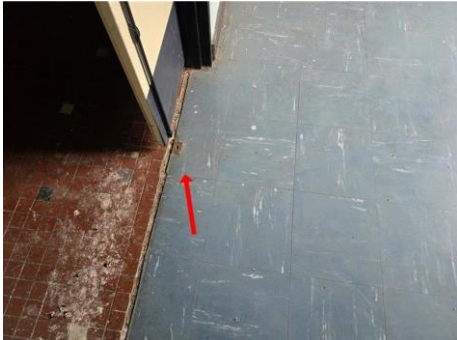
Nom du client	Numéro de dossier	Localisation	
ESID-IDF	ESID-IDF 126207 06.11.24	2ème - 226 Chambre Dalle de sol bleue - Plancher	
Nom de l'opérateur	Date de prélèvement	Matériau	
CORIDON Stéphane	08/11/2024	Dalle de sol	
Résultat Amiante			
Présence d'amiante (Fibres d'amiante de type chrysotile)			
DESCRIPTION DU PRELEVEMENT :			
Objet		Support	
Dalle de sol			
DETAIL DES COUCHES DU PRELEVEMENT :			
Référence Couche	PV analyse Amiante	Description visuelle	Conclusion amiante
J01-COUCHE	AR-24-LH-055808-01	Matériau semi-dur de type dalle de sol (bleu)	Fibres d'amiante de type chrysotile
001-COUCHE	AR-24-LH-055808-01	Matériau de type colle bitumineux (noir)	Fibres d'amiante de type chrysotile

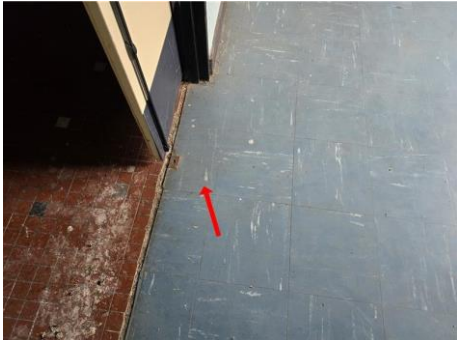
Nom du client	Numéro de dossier	Localisation	
ESID-IDF	ESID-IDF 126207 06.11.24	2ème - 226 Chambre Dalle de sol bleue - Plancher	
Nom de l'opérateur	Date de prélèvement	Matériau	
CORIDON Stéphane	08/11/2024	Colle noire	
Résultat Amiante			
Présence d'amiante (Fibres d'amiante de type chrysotile)			
DESCRIPTION DU PRELEVEMENT :			
Objet		Support	
Colle noire			
DETAIL DES COUCHES DU PRELEVEMENT :			
Référence Couche	PV analyse Amiante	Description visuelle	Conclusion amiante
J01-COUCHE	AR-24-LH-055808-01	Matériau de type colle bitumineux (noir) ; matériau de type colle (jaune) ; matériau semi-dur de type ragréage (gris)	Fibres d'amiante de type chrysotile

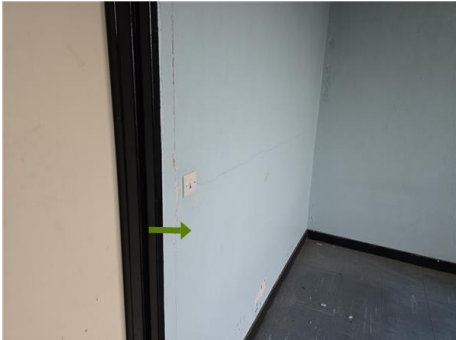
Nom du client	Numéro de dossier	Localisation	
ESID-IDF	ESID-IDF 126207 06.11.24	2ème - 226 Chambre Revêtement de mur - Mur	
Nom de l'opérateur	Date de prélèvement	Matériau	
CORIDON Stéphane	08/11/2024	Enduit + peinture	
Résultat Amiante			
Absence d'amiante			
DESCRIPTION DU PRELEVEMENT :			
Objet		Support	
Enduit + peinture			
DETAIL DES COUCHES DU PRELEVEMENT :			
Référence Couche	PV analyse Amiante	Description visuelle	Conclusion amiante
J01-COUCHE	AR-24-LH-055808-01	Matériau de type peinture (bleu)	Fibres d'amiante non détectées

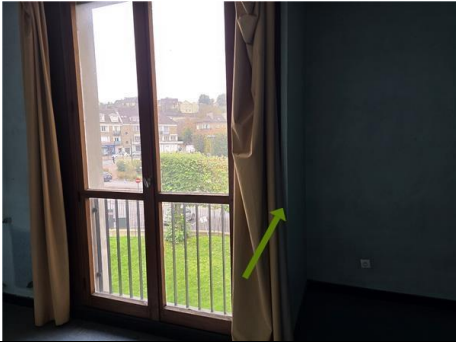
Nom du client	Numéro de dossier	Localisation	
ESID-IDF	ESID-IDF 126207 06.11.24	2ème - 226 Chambre Revêtement de mur - Mur	
Nom de l'opérateur	Date de prélèvement	Matériau	
CORIDON Stéphane	08/11/2024	Enduit + peinture	
Résultat Amiante			
Absence d'amiante			
DESCRIPTION DU PRELEVEMENT :			
Objet		Support	
Enduit + peinture			
DETAIL DES COUCHES DU PRELEVEMENT :			
Référence Couche	PV analyse Amiante	Description visuelle	Conclusion amiante
J01-COUCHE	AR-24-LH-055808-01	Matériau de type peinture (bleu) ; matériau de type peinture (bleu) (foncé) ; matériau dur de type mortier, béton, chape (gris)	Fibres d'amiante non détectées
001-COUCHE	AR-24-LH-055808-01	Matériau dur de type mortier, béton, chape (gris)	Fibres d'amiante non détectées

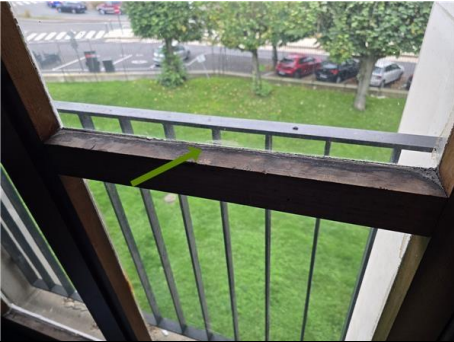
Nom du client	Numéro de dossier	Localisation	
ESID-IDF	ESID-IDF 126207 06.11.24	2ème - 226 Chambre Mastic vitrier int - Fenêtre	
Nom de l'opérateur	Date de prélèvement	Matériau	
CORIDON Stéphane	08/11/2024	Mastic de vitrage	
Résultat Amiante			
Absence d'amiante			
DESCRIPTION DU PRELEVEMENT :			
Objet		Support	
Mastic de vitrage			
DETAIL DES COUCHES DU PRELEVEMENT :			
Référence Couche	PV analyse Amiante	Description visuelle	Conclusion amiante
J01-COUCHE	AR-24-LH-055808-01	Matériau de type peinture (blanc) ; matériau semi-dur de type mastic (beige) ; matériau semi-dur (gris)	Fibres d'amiante non détectées

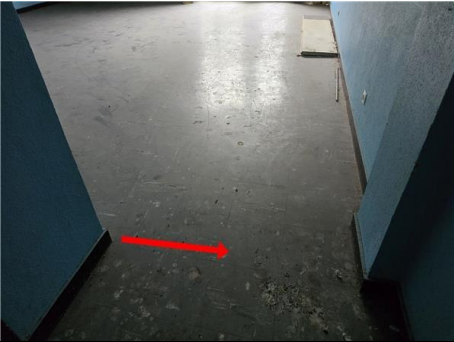
Nom du client	Numéro de dossier	Localisation	
ESID-IDF	ESID-IDF 126207 06.11.24	2ème - 227 Chambre Dalle de sol grise - Plancher	
Nom de l'opérateur	Date de prélèvement	Matériau	
CORIDON Stéphane	08/11/2024	Colle noire	
Résultat Amiante			
Présence d'amiante (Fibres d'amiante de type chrysotile)			
DESCRIPTION DU PRELEVEMENT :			
Objet		Support	
Colle noire			
DETAIL DES COUCHES DU PRELEVEMENT :			
Référence Couche	PV analyse Amiante	Description visuelle	Conclusion amiante
J01-COUCHE	AR-24-LH-055808-01	Matériau de type colle bitumineux (noir) ; matériau semi-dur de type ragréage (marron) ; matériau dur de type mortier, béton, chape (blanc)	Fibres d'amiante de type chrysotile

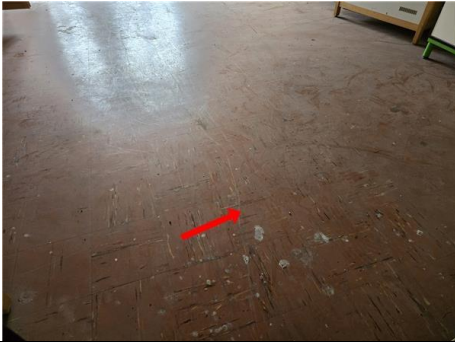
Nom du client		Numéro de dossier	Localisation
ESID-IDF		ESID-IDF 126207 06.11.24	2ème - 229 Chambre Dalle de sol rouge - Plancher
Nom de l'opérateur		Date de prélèvement	Matériau
CORIDON Stéphane		08/11/2024	Dalle de sol
Résultat Amiante			
Présence d'amiante (Fibres d'amiante de type chrysotile)			
DESCRIPTION DU PRELEVEMENT :			
Objet		Support	
Dalle de sol			
DETAIL DES COUCHES DU PRELEVEMENT :			
Référence Couche	PV analyse Amiante	Description visuelle	Conclusion amiante
J01-COUCHE	AR-24-LH-055808-01	Matériau souple de type dalle de sol (orange)	Fibres d'amiante de type chrysotile
001-COUCHE	AR-24-LH-055808-01	Matériau de type colle bitumineux (noir)	Fibres d'amiante de type chrysotile

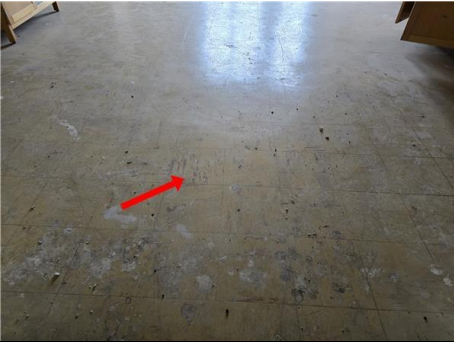
Nom du client		Numéro de dossier	Localisation
ESID-IDF		ESID-IDF 126207 06.11.24	2ème - 233 Chambre Dalle de sol jaune - Plancher
Nom de l'opérateur		Date de prélèvement	Matériau
CORIDON Stéphane		08/11/2024	Dalle de sol
Résultat Amiante			
Présence d'amiante (Fibres d'amiante de type chrysotile)			
DESCRIPTION DU PRELEVEMENT :			
Objet		Support	
Dalle de sol			
DETAIL DES COUCHES DU PRELEVEMENT :			
Référence Couche	PV analyse Amiante	Description visuelle	Conclusion amiante
J01-COUCHE	AR-24-LH-055808-01	Matériau semi-dur de type dalle de sol (beige)	Fibres d'amiante de type chrysotile
001-COUCHE	AR-24-LH-055808-01	Matériau de type colle bitumineux (noir)	Fibres d'amiante de type chrysotile

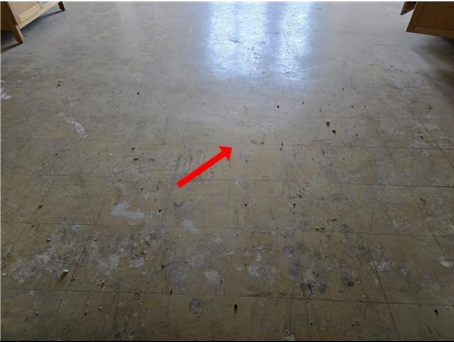
Nom du client	Numéro de dossier	Localisation	
ESID-IDF	ESID-IDF 126207 06.11.24	2ème - 233 Chambre Dalle de sol jaune - Plancher	
Nom de l'opérateur	Date de prélèvement	Matériau	
CORIDON Stéphane	08/11/2024	Colle noire	
Résultat Amiante			
Présence d'amiante (Fibres d'amiante de type chrysotile)			
DESCRIPTION DU PRELEVEMENT :			
Objet		Support	
Colle noire			
DETAIL DES COUCHES DU PRELEVEMENT :			
Référence Couche	PV analyse Amiante	Description visuelle	Conclusion amiante
J01-COUCHE	AR-24-LH-055808-01	Matériau de type colle bitumineux (noir) ; matériau semi-dur de type ragréage (gris) ; matériau dur de type mortier, béton, chape (beige)	Fibres d'amiante de type chrysotile

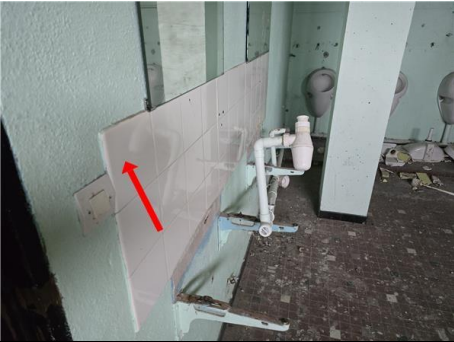
Nom du client		Numéro de dossier	Localisation
ESID-IDF		ESID-IDF 126207 06.11.24	2ème - 237 Sanitaires Faïence - Mur
Nom de l'opérateur		Date de prélèvement	Matériau
CORIDON Stéphane		08/11/2024	Colle
Résultat Amiante			
Présence d'amiante (Fibres d'amiante de type chrysotile)			
DESCRIPTION DU PRELEVEMENT :			
Objet		Support	
Colle			
DETAIL DES COUCHES DU PRELEVEMENT :			
Référence Couche	PV analyse Amiante	Description visuelle	Conclusion amiante
J01-COUCHE	AR-24-LH-055808-01	Matériau dur de type carrelage, faïence (blanc) ; matériau dur de type ciment-colle (blanc)	Fibres d'amiante de type chrysotile

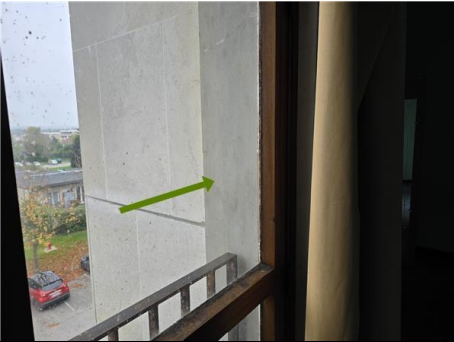
Nom du client	Numéro de dossier	Localisation	
ESID-IDF	ESID-IDF 126207 06.11.24	2ème - 204 Chambre Revêtement de mur extérieur - Mur	
Nom de l'opérateur	Date de prélèvement	Matériau	
CORIDON Stéphane	08/11/2024	Enduit gris	
Résultat Amiante			
Absence d'amiante			
DESCRIPTION DU PRELEVEMENT :			
Objet		Support	
Mastic de vitrage			
DETAIL DES COUCHES DU PRELEVEMENT :			
Référence Couche	PV analyse Amiante	Description visuelle	Conclusion amiante
J01-COUCHE	AR-24-LH-055808-01	Matériau dur de type mortier, béton, chape (beige)	Fibres d'amiante non détectées

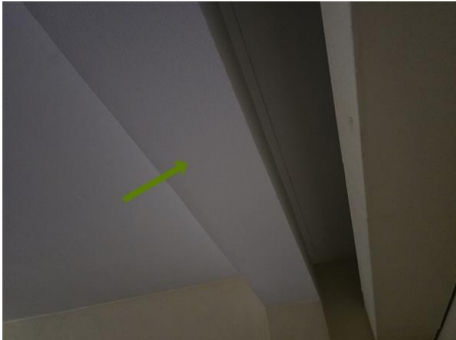
Nom du client	Numéro de dossier	Localisation	
ESID-IDF	ESID-IDF 126207 06.11.24	2ème - 207 Chambre Revêtement de poutre - Plafond	
Nom de l'opérateur	Date de prélèvement	Matériau	
CORIDON Stéphane	08/11/2024	Enduit + peinture	
Résultat Amiante			
Absence d'amiante			
DESCRIPTION DU PRELEVEMENT :			
Objet		Support	
Enduit + peinture			
DETAIL DES COUCHES DU PRELEVEMENT :			
Référence Couche	PV analyse Amiante	Description visuelle	Conclusion amiante
J01-COUCHE	AR-24-LH-055808-01	Matériau de type peinture (blanc) ; matériau semi-dur de type enduit (blanc) ; matériau semi-dur de type ciment (gris)	Fibres d'amiante non détectées

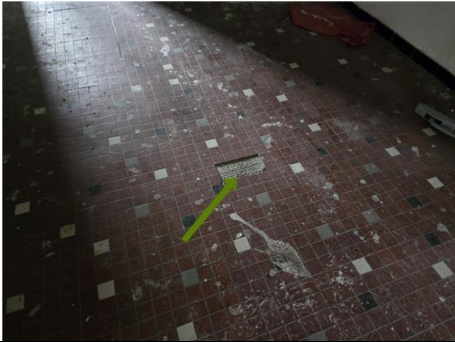
Nom du client		Numéro de dossier	Localisation
ESID-IDF		ESID-IDF 126207 06.11.24	2ème - 203 Sanitaires Carrelage - Plancher
Nom de l'opérateur		Date de prélèvement	Matériau
CORIDON Stéphane		08/11/2024	Ragréage + colle
Résultat Amiante			
Absence d'amiante			
DESCRIPTION DU PRELEVEMENT :			
Objet		Support	
Ragréage + colle			
DETAIL DES COUCHES DU PRELEVEMENT :			
Référence Couche	PV analyse Amiante	Description visuelle	Conclusion amiante
J01-COUCHE	AR-24-LH-055808-01	Matériau dur de type ciment-colle (gris) (foncé) ; matériau dur de type mortier, béton, chape (gris) (clair)	Fibres d'amiante non détectées

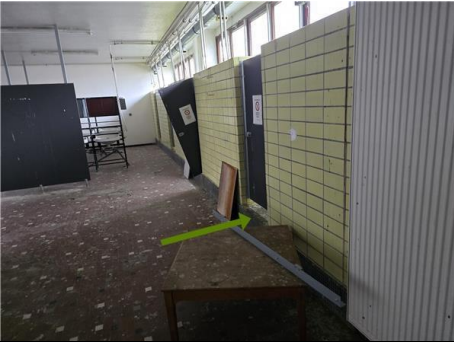
Nom du client	Numéro de dossier	Localisation	
ESID-IDF	ESID-IDF 126207 06.11.24	2ème - 203 Sanitaires Mosaïque - Plancher	
Nom de l'opérateur	Date de prélèvement	Matériau	
CORIDON Stéphane	08/11/2024	Colle	
Résultat Amiante			
Absence d'amiante			
DESCRIPTION DU PRELEVEMENT :			
Objet		Support	
Colle			
DETAIL DES COUCHES DU PRELEVEMENT :			
Référence Couche	PV analyse Amiante	Description visuelle	Conclusion amiante
J01-COUCHE	AR-24-LH-055808-01	Matériau dur de type carrelage, faïence (noir) ; matériau dur de type joint ciment (gris) ; matériau dur de type ciment-colle (granulaire) (gris)	Fibres d'amiante non détectées

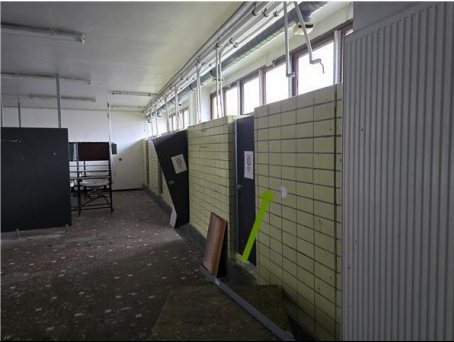
Nom du client		Numéro de dossier	Localisation
ESID-IDF		ESID-IDF 126207 06.11.24	2ème - 203 Sanitaires Faïence - Murs
Nom de l'opérateur		Date de prélèvement	Matériau
CORIDON Stéphane		08/11/2024	Colle
Résultat Amiante			
Absence d'amiante			
DESCRIPTION DU PRELEVEMENT :			
Objet		Support	
Colle			
DETAIL DES COUCHES DU PRELEVEMENT :			
Référence Couche	PV analyse Amiante	Description visuelle	Conclusion amiante
J01-COUCHE	AR-24-LH-055808-01	Matériau dur de type ciment-colle (beige) ; matériau semi-dur (marron)	Fibres d'amiante non détectées

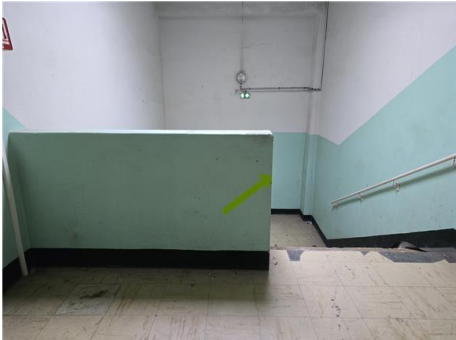
Nom du client	Numéro de dossier	Localisation	
ESID-IDF	ESID-IDF 126207 06.11.24	2ème - 225 Cage d'escalier Revêtement de mur - Murs	
Nom de l'opérateur	Date de prélèvement	Matériau	
CORIDON Stéphane	08/11/2024	Enduit + peinture	
Résultat Amiante			
Absence d'amiante			
DESCRIPTION DU PRELEVEMENT :			
Objet		Support	
Enduit + peinture			
DETAIL DES COUCHES DU PRELEVEMENT :			
Référence Couche	PV analyse Amiante	Description visuelle	Conclusion amiante
J01-COUCHE	AR-24-LH-055808-01	Matériau de type système d'enduit peinture (vert) ; matériau dur de type mortier, béton, chape (gris)	Fibres d'amiante non détectées

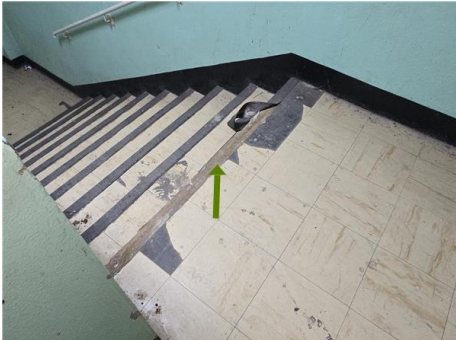
Nom du client	Numéro de dossier	Localisation	
ESID-IDF	ESID-IDF 126207 06.11.24	2ème - 225 Cage d'escalier Colle sous nez de marches - Plancher	
Nom de l'opérateur	Date de prélèvement	Matériau	
CORIDON Stéphane	08/11/2024	Colle marron	
Résultat Amiante			
Absence d'amiante			
DESCRIPTION DU PRELEVEMENT :			
Objet		Support	
Colle marron			
DETAIL DES COUCHES DU PRELEVEMENT :			
Référence Couche	PV analyse Amiante	Description visuelle	Conclusion amiante
J01-COUCHE	AR-24-LH-055808-01	Matériau de type colle (jaune) ; matériau semi-dur (gris)	Fibres d'amiante non détectées

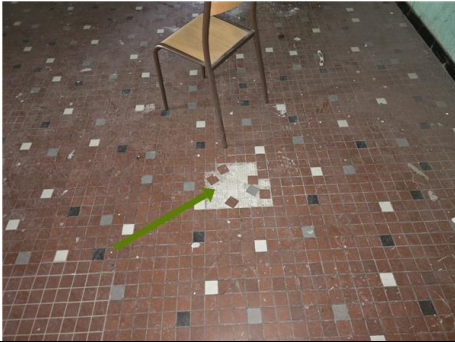
Nom du client	Numéro de dossier	Localisation	
ESID-IDF	ESID-IDF 126207 06.11.24	1er - 123 Sanitaires Carrelage - Plancher	
Nom de l'opérateur	Date de prélèvement	Matériau	
CORIDON Stéphane	08/11/2024	Ragréage + colle	
Résultat Amiante			
Absence d'amiante			
DESCRIPTION DU PRELEVEMENT :			
Objet		Support	
Ragréage + colle			
DETAIL DES COUCHES DU PRELEVEMENT :			
Référence Couche	PV analyse Amiante	Description visuelle	Conclusion amiante
J01-COUCHE	AR-24-LH-055808-01	Matériau dur de type ciment-colle (gris) ; matériau dur de type mortier, béton, chape (beige)	Fibres d'amiante non détectées

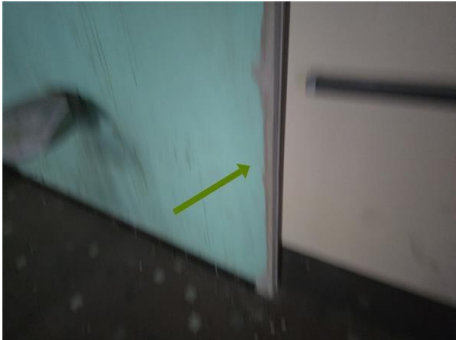
Nom du client	Numéro de dossier	Localisation	
ESID-IDF	ESID-IDF 126207 06.11.24	1er - 123 Sanitaires Revêtement de mur - Mur	
Nom de l'opérateur	Date de prélèvement	Matériau	
CORIDON Stéphane	08/11/2024	Enduit + peinture	
Résultat Amiante			
Absence d'amiante			
DESCRIPTION DU PRELEVEMENT :			
Objet		Support	
Enduit + peinture			
DETAIL DES COUCHES DU PRELEVEMENT :			
Référence Couche	PV analyse Amiante	Description visuelle	Conclusion amiante
J01-COUCHE	AR-24-LH-055808-01	Matériau semi-dur (granulaire) (gris)	Fibres d'amiante non détectées

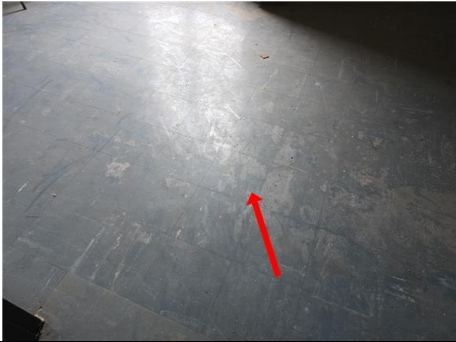
Nom du client	Numéro de dossier	Localisation	
ESID-IDF	ESID-IDF 126207 06.11.24	1er - 125 Chambre Dalle de sol bleue - Plancher	
Nom de l'opérateur	Date de prélèvement	Matériau	
CORIDON Stéphane	08/11/2024	Dalle de sol	
Résultat Amiante			
Présence d'amiante (Fibres d'amiante de type chrysotile)			
DESCRIPTION DU PRELEVEMENT :			
Objet		Support	
Dalle de sol			
DETAIL DES COUCHES DU PRELEVEMENT :			
Référence Couche	PV analyse Amiante	Description visuelle	Conclusion amiante
001-COUCHE	AR-24-LH-055808-01	Matériau de type colle bitumineux (noir)	Fibres d'amiante de type chrysotile
J01-COUCHE	AR-24-LH-055808-01	Matériau semi-dur de type dalle de sol (bleu)	Fibres d'amiante de type chrysotile

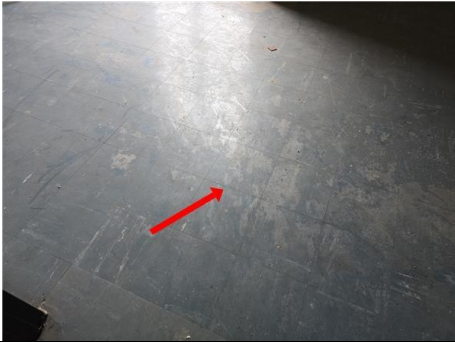
Nom du client	Numéro de dossier	Localisation	
ESID-IDF	ESID-IDF 126207 06.11.24	1er - 125 Chambre Dalle de sol bleue - Plancher	
Nom de l'opérateur	Date de prélèvement	Matériau	
CORIDON Stéphane	08/11/2024	Colle noire	
Résultat Amiante			
Présence d'amiante (Fibres d'amiante de type chrysotile)			
DESCRIPTION DU PRELEVEMENT :			
Objet		Support	
Colle noire			
DETAIL DES COUCHES DU PRELEVEMENT :			
Référence Couche	PV analyse Amiante	Description visuelle	Conclusion amiante
J01-COUCHE	AR-24-LH-055808-01	Matériau de type colle bitumineux (noir) ; matériau dur de type mortier, béton, chape (gris)	Fibres d'amiante de type chrysotile

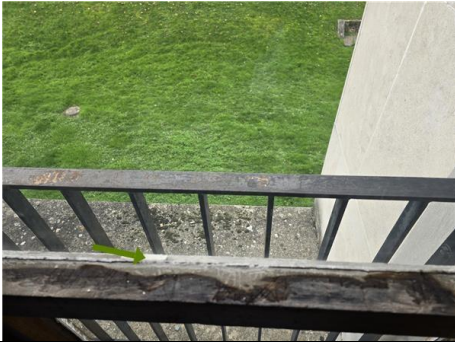
Nom du client	Numéro de dossier	Localisation	
ESID-IDF	ESID-IDF 126207 06.11.24	1er - 125 Chambre Mastic vitrier ext - Fenêtre	
Nom de l'opérateur	Date de prélèvement	Matériau	
CORIDON Stéphane	08/11/2024	Mastic de vitrage	
Résultat Amiante			
Absence d'amiante			
DESCRIPTION DU PRELEVEMENT :			
Objet		Support	
Mastic de vitrage			
DETAIL DES COUCHES DU PRELEVEMENT :			
Référence Couche	PV analyse Amiante	Description visuelle	Conclusion amiante
J01-COUCHE	AR-24-LH-055808-01	Matériau semi-dur (blanc) ; matériau semi-dur de type mastic (gris)	Fibres d'amiante non détectées

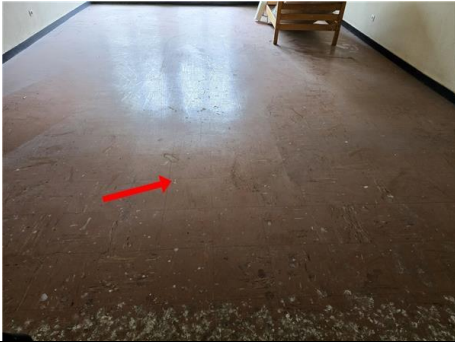
Nom du client	Numéro de dossier	Localisation	
ESID-IDF	ESID-IDF 126207 06.11.24	1er - 128 Chambre Dalle de sol rouge - Plancher	
Nom de l'opérateur	Date de prélèvement	Matériau	
CORIDON Stéphane	08/11/2024	Dalle de sol	
Résultat Amiante			
Présence d'amiante (Fibres d'amiante de type chrysotile)			
DESCRIPTION DU PRELEVEMENT :			
Objet		Support	
Dalle de sol			
DETAIL DES COUCHES DU PRELEVEMENT :			
Référence Couche	PV analyse Amiante	Description visuelle	Conclusion amiante
001-COUCHE	AR-24-LH-055808-01	Matériau de type colle bitumineux (noir)	Fibres d'amiante de type chrysotile
J01-COUCHE	AR-24-LH-055808-01	Matériau semi-dur de type dalle de sol (orange)	Fibres d'amiante de type chrysotile

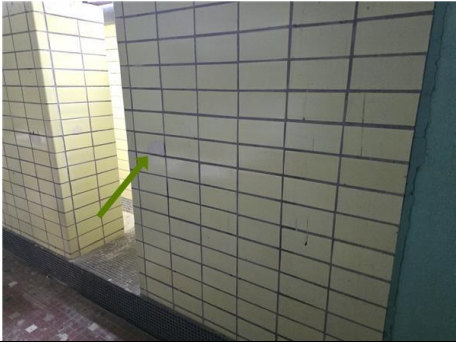
Nom du client		Numéro de dossier	Localisation
ESID-IDF		ESID-IDF 126207 06.11.24	1er - 123 Sanitaires Faïence - Murs
Nom de l'opérateur		Date de prélèvement	Matériau
CORIDON Stéphane		08/11/2024	Colle
Résultat Amiante			
Absence d'amiante			
DESCRIPTION DU PRELEVEMENT :			
Objet		Support	
Colle			
DETAIL DES COUCHES DU PRELEVEMENT :			
Référence Couche	PV analyse Amiante	Description visuelle	Conclusion amiante
J01-COUCHE	AR-24-LH-055808-01	Matériau dur de type mortier, béton, chape (gris)	Fibres d'amiante non détectées

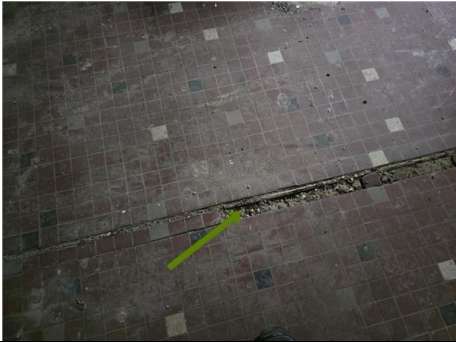
Nom du client		Numéro de dossier	Localisation
ESID-IDF		ESID-IDF 126207 06.11.24	1er - 123 Sanitaires Joint de dilatation - Plancher
Nom de l'opérateur		Date de prélèvement	Matériau
CORIDON Stéphane		08/11/2024	Joint
Résultat Amiante			
Absence d'amiante			
DESCRIPTION DU PRELEVEMENT :			
Objet		Support	
Joint			
DETAIL DES COUCHES DU PRELEVEMENT :			
Référence Couche	PV analyse Amiante	Description visuelle	Conclusion amiante
J01-COUCHE	AR-24-LH-055808-01	Matériau semi-dur de type joint (granulaire) (beige) ; matériau semi-dur (gris) en traces	Fibres d'amiante non détectées

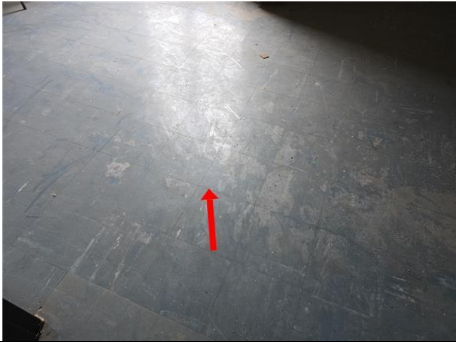
Nom du client	Numéro de dossier	Localisation	
ESID-IDF	ESID-IDF 126207 06.11.24	1er - 129 Chambre Dalle de sol bleue - Plancher	
Nom de l'opérateur	Date de prélèvement	Matériau	
CORIDON Stéphane	08/11/2024	Dalle de sol	
Résultat Amiante			
Présence d'amiante (Fibres d'amiante de type chrysotile)			
DESCRIPTION DU PRELEVEMENT :			
Objet		Support	
Dalle de sol			
DETAIL DES COUCHES DU PRELEVEMENT :			
Référence Couche	PV analyse Amiante	Description visuelle	Conclusion amiante
J01-COUCHE	AR-24-LH-055808-01	Matériau semi-dur de type dalle de sol (beige)	Fibres d'amiante de type chrysotile
001-COUCHE	AR-24-LH-055808-01	Matériau de type colle bitumineux (noir)	Fibres d'amiante de type chrysotile

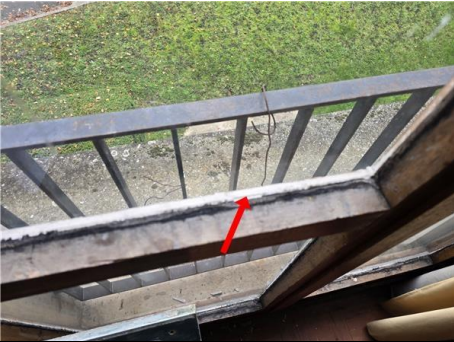
Nom du client	Numéro de dossier	Localisation	
ESID-IDF	ESID-IDF 126207 06.11.24	1er - 107 Chambre Mastic vitrier ext - Fenêtre	
Nom de l'opérateur	Date de prélèvement	Matériau	
CORIDON Stéphane	08/11/2024	Mastic de vitrage	
Résultat Amiante			
Présence d'amiante (Fibres d'amiante de type chrysotile)			
DESCRIPTION DU PRELEVEMENT :			
Objet		Support	
Mastic de vitrage			
DETAIL DES COUCHES DU PRELEVEMENT :			
Référence Couche	PV analyse Amiante	Description visuelle	Conclusion amiante
J01-COUCHE	AR-24-LH-055808-01	Matériau de type peinture (marron) ; matériau semi-dur de type mastic (beige) ; matériau semi-dur (blanc)	Fibres d'amiante de type chrysotile

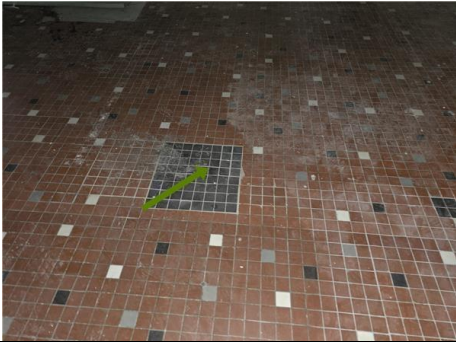
Nom du client	Numéro de dossier	Localisation	
ESID-IDF	ESID-IDF 126207 06.11.24	1er - 103 Sanitaires Carrelage - Plancher	
Nom de l'opérateur	Date de prélèvement	Matériau	
CORIDON Stéphane	08/11/2024	Ragréage + colle	
Résultat Amiante			
Absence d'amiante			
DESCRIPTION DU PRELEVEMENT :			
Objet		Support	
Ragréage + colle			
DETAIL DES COUCHES DU PRELEVEMENT :			
Référence Couche	PV analyse Amiante	Description visuelle	Conclusion amiante
J01-COUCHE	AR-24-LH-055808-01	Matériau dur de type ciment-colle (gris) ; matériau dur de type mortier, béton, chape (beige)	Fibres d'amiante non détectées

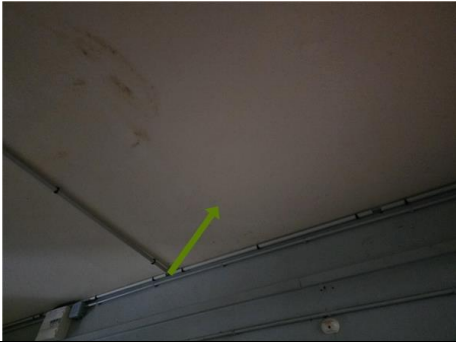
Nom du client		Numéro de dossier	Localisation
ESID-IDF		ESID-IDF 126207 06.11.24	1er - 103 Sanitaires Revêtement de plafond - Plafond
Nom de l'opérateur		Date de prélèvement	Matériau
CORIDON Stéphane		08/11/2024	Enduit + peinture
Résultat Amiante			
Absence d'amiante			
DESCRIPTION DU PRELEVEMENT :			
Objet		Support	
Enduit + peinture			
DETAIL DES COUCHES DU PRELEVEMENT :			
Référence Couche	PV analyse Amiante	Description visuelle	Conclusion amiante
J01-COUCHE	AR-24-LH-055808-01	Matériau de type système d'enduit peinture (beige) ; matériau semi-dur (gris) en traces	Fibres d'amiante non détectées

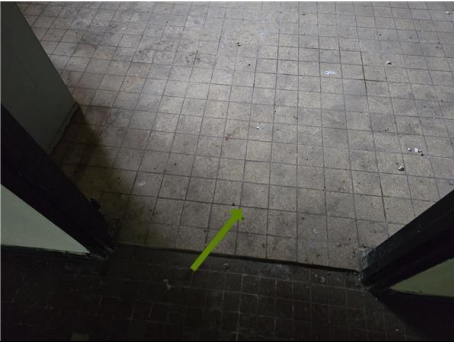
Nom du client	Numéro de dossier	Localisation	
ESID-IDF	ESID-IDF 126207 06.11.24	1er - 109 Sanitaires Carrelage - Plancher	
Nom de l'opérateur	Date de prélèvement	Matériau	
CORIDON Stéphane	08/11/2024	Ragréage + colle	
Résultat Amiante			
Absence d'amiante			
DESCRIPTION DU PRELEVEMENT :			
Objet		Support	
Ragréage + colle			
DETAIL DES COUCHES DU PRELEVEMENT :			
Référence Couche	PV analyse Amiante	Description visuelle	Conclusion amiante
J01-COUCHE	AR-24-LH-055808-01	Matériau dur de type ciment-colle (gris) ; matériau dur de type mortier, béton, chape (gris) en traces	Fibres d'amiante non détectées

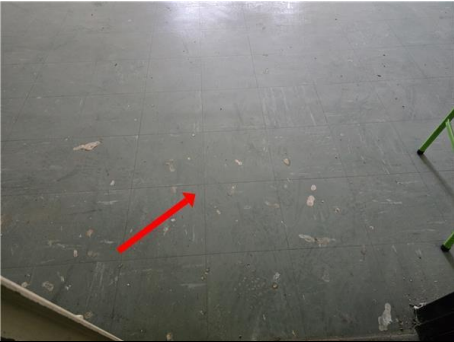
Nom du client	Numéro de dossier	Localisation	
ESID-IDF	ESID-IDF 126207 06.11.24	1er - 108 Chambre Dalle de sol verte - Plancher	
Nom de l'opérateur	Date de prélèvement	Matériau	
CORIDON Stéphane	08/11/2024	Dalle de sol	
Résultat Amiante			
Présence d'amiante (Fibres d'amiante de type chrysotile)			
DESCRIPTION DU PRELEVEMENT :			
Objet		Support	
Dalle de sol			
DETAIL DES COUCHES DU PRELEVEMENT :			
Référence Couche	PV analyse Amiante	Description visuelle	Conclusion amiante
J01-COUCHE	AR-24-LH-055808-01	Matériau semi-dur de type dalle de sol (vert)	Fibres d'amiante de type chrysotile
001-COUCHE	AR-24-LH-055808-01	Matériau de type colle bitumineux (noir)	Fibres d'amiante de type chrysotile

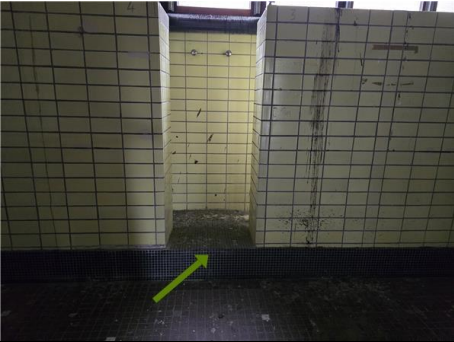
Nom du client	Numéro de dossier	Localisation	
ESID-IDF	ESID-IDF 126207 06.11.24	1er - 103 Sanitaires Mosaïque - Plancher	
Nom de l'opérateur	Date de prélèvement	Matériau	
CORIDON Stéphane	08/11/2024	Ragréage + colle	
Résultat Amiante			
Absence d'amiante			
DESCRIPTION DU PRELEVEMENT :			
Objet		Support	
Ragréage + colle			
DETAIL DES COUCHES DU PRELEVEMENT :			
Référence Couche	PV analyse Amiante	Description visuelle	Conclusion amiante
J01-COUCHE	AR-24-LH-055808-01	Matériau dur de type mortier, béton, chape (beige)	Fibres d'amiante non détectées

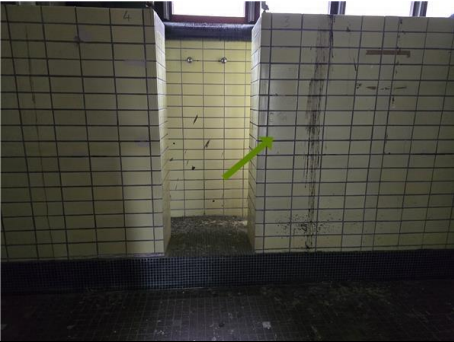
Nom du client	Numéro de dossier	Localisation	
ESID-IDF	ESID-IDF 126207 06.11.24	1er - 103 Sanitaires Faïence - Murs	
Nom de l'opérateur	Date de prélèvement	Matériau	
CORIDON Stéphane	08/11/2024	Colle	
Résultat Amiante			
Absence d'amiante			
DESCRIPTION DU PRELEVEMENT :			
Objet		Support	
Colle			
DETAIL DES COUCHES DU PRELEVEMENT :			
Référence Couche	PV analyse Amiante	Description visuelle	Conclusion amiante
J01-COUCHE	AR-24-LH-055808-01	Matériau dur de type carrelage, faïence (jaune) ; matériau dur de type ciment-colle (beige) ; matériau semi-dur (blanc) en traces	Fibres d'amiante non détectées

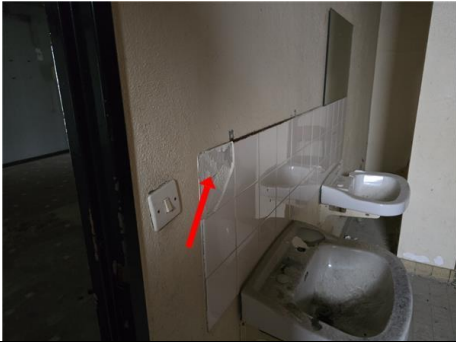
Nom du client	Numéro de dossier	Localisation	
ESID-IDF	ESID-IDF 126207 06.11.24	1er - 115 Sanitaires Faïence - Mur	
Nom de l'opérateur	Date de prélèvement	Matériau	
CORIDON Stéphane	08/11/2024	Colle	
Résultat Amiante			
Présence d'amiante (Fibres d'amiante de type chrysotile)			
DESCRIPTION DU PRELEVEMENT :			
Objet		Support	
Colle			
DETAIL DES COUCHES DU PRELEVEMENT :			
Référence Couche	PV analyse Amiante	Description visuelle	Conclusion amiante
J01-COUCHE	AR-24-LH-055808-01	Matériau dur de type ciment-colle (blanc)	Fibres d'amiante de type chrysotile

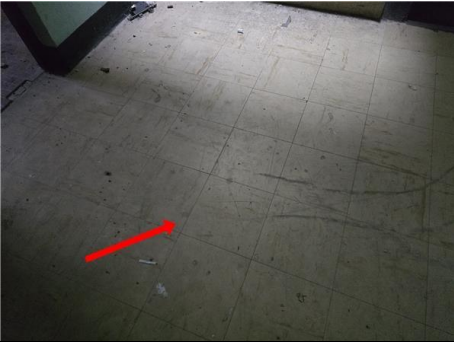
Nom du client		Numéro de dossier	Localisation
ESID-IDF		ESID-IDF 126207 06.11.24	1er - 124 Cage d'escalier Dalle de sol beige - Plancher
Nom de l'opérateur		Date de prélèvement	Matériau
CORIDON Stéphane		08/11/2024	Dalle de sol
Résultat Amiante			
Présence d'amiante (Fibres d'amiante de type chrysotile)			
DESCRIPTION DU PRELEVEMENT :			
Objet		Support	
Dalle de sol			
DETAIL DES COUCHES DU PRELEVEMENT :			
Référence Couche	PV analyse Amiante	Description visuelle	Conclusion amiante
J01-COUCHE	AR-24-LH-055808-01	Matériau semi-dur de type dalle de sol (beige)	Fibres d'amiante de type chrysotile
001-COUCHE	AR-24-LH-055808-01	Matériau de type colle bitumineux (noir)	Fibres d'amiante de type chrysotile

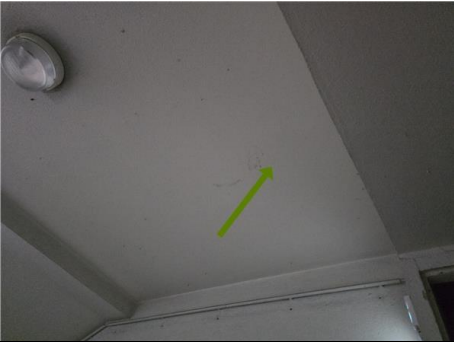
Nom du client		Numéro de dossier	Localisation
ESID-IDF		ESID-IDF 126207 06.11.24	1er - 124 Cage d'escalier Revêtement de plafond - Plafond
Nom de l'opérateur		Date de prélèvement	Matériau
CORIDON Stéphane		08/11/2024	Enduit + peinture
Résultat Amiante			
Absence d'amiante			
DESCRIPTION DU PRELEVEMENT :			
Objet		Support	
Enduit + peinture			
DETAIL DES COUCHES DU PRELEVEMENT :			
Référence Couche	PV analyse Amiante	Description visuelle	Conclusion amiante
J01-COUCHE	AR-24-LH-055808-01	Matériau de type système d'enduit peinture (beige) ; matériau dur de type mortier, béton, chape (gris)	Fibres d'amiante non détectées

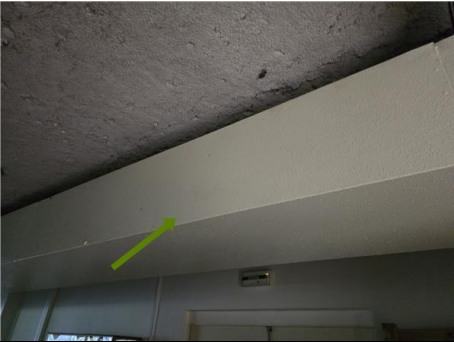
Nom du client		Numéro de dossier	Localisation
ESID-IDF		ESID-IDF 126207 06.11.24	1er sous-sol - Salle de dours 10 Revêtement de gaine - Plafond
Nom de l'opérateur		Date de prélèvement	Matériau
CORIDON Stéphane		08/11/2024	Peinture
Résultat Amiante			
Absence d'amiante			
DESCRIPTION DU PRELEVEMENT :			
Objet		Support	
Peinture			
DETAIL DES COUCHES DU PRELEVEMENT :			
Référence Couche	PV analyse Amiante	Description visuelle	Conclusion amiante
J01-COUCHE	AR-24-LH-055808-01	Matériau de type système d'enduit peinture (blanc)	Fibres d'amiante non détectées

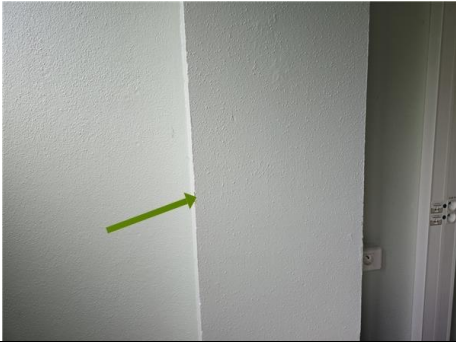
Nom du client	Numéro de dossier	Localisation	
ESID-IDF	ESID-IDF 126207 06.11.24	1er sous-sol - Bureau 10 Revêtement de poteau - Mur	
Nom de l'opérateur	Date de prélèvement	Matériau	
CORIDON Stéphane	08/11/2024	Enduit + peinture	
Résultat Amiante			
Absence d'amiante			
DESCRIPTION DU PRELEVEMENT :			
Objet		Support	
Enduit + peinture			
DETAIL DES COUCHES DU PRELEVEMENT :			
Référence Couche	PV analyse Amiante	Description visuelle	Conclusion amiante
J01-COUCHE	AR-24-LH-055808-01	Matériau de type système d'enduit peinture (bleu) (clair) ; matériau dur de type mortier, béton, chape (gris)	Fibres d'amiante non détectées

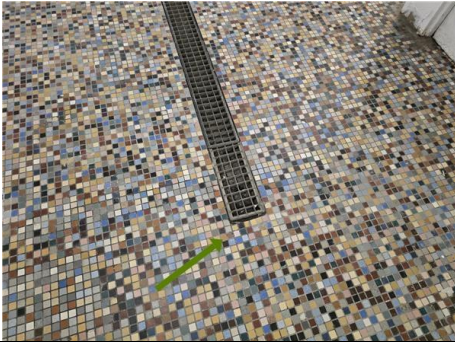
Nom du client		Numéro de dossier	Localisation
ESID-IDF		ESID-IDF 126207 06.11.24	1er sous-sol - Sanitaires hommes Mosaïque - Plancher
Nom de l'opérateur		Date de prélèvement	Matériau
CORIDON Stéphane		08/11/2024	Colle
Résultat Amiante			
Absence d'amiante			
DESCRIPTION DU PRELEVEMENT :			
Objet		Support	
Colle			
DETAIL DES COUCHES DU PRELEVEMENT :			
Référence Couche	PV analyse Amiante	Description visuelle	Conclusion amiante
J01-COUCHE	AR-24-LH-055808-01	Matériau dur de type carrelage, faïence (beige) ; matériau dur de type carrelage, faïence (gris) ; matériau dur de type joint ciment (gris) (foncé) ; matériau dur de type ciment-colle (gris) ; matériau dur de type mortier, béton, chape (gris)	Fibres d'amiante non détectées
001-COUCHE	AR-24-LH-055808-01	Matériau dur de type mortier, béton, chape (gris)	Fibres d'amiante non détectées

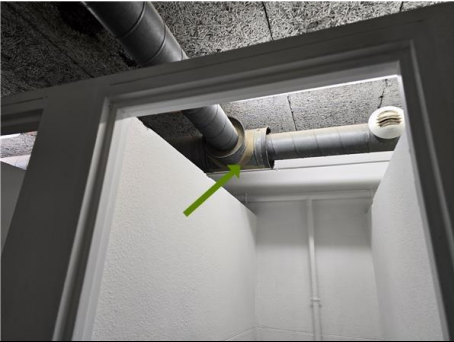
Nom du client	Numéro de dossier	Localisation	
ESID-IDF	ESID-IDF 126207 06.11.24	1er sous-sol - Sanitaires hommes Revêtement de gaine - Plafond	
Nom de l'opérateur	Date de prélèvement	Matériau	
CORIDON Stéphane	08/11/2024	Mastic	
Résultat Amiante			
Absence d'amiante			
DESCRIPTION DU PRELEVEMENT :			
Objet		Support	
Mastic			
DETAIL DES COUCHES DU PRELEVEMENT :			
Référence Couche	PV analyse Amiante	Description visuelle	Conclusion amiante
J01-COUCHE	AR-24-LH-055808-01	Matériau semi-dur de type mastic (gris)	Fibres d'amiante non détectées

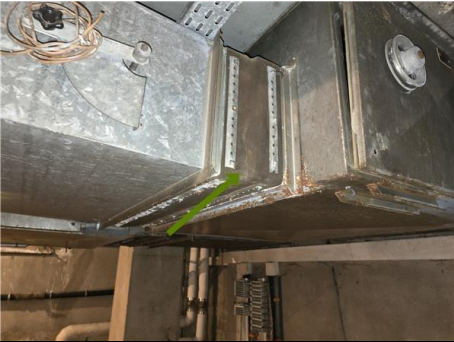
Nom du client		Numéro de dossier	Localisation
ESID-IDF		ESID-IDF 126207 06.11.24	1er sous-sol - Sous-station Soufflet - Plafond
Nom de l'opérateur		Date de prélèvement	Matériau
CORIDON Stéphane		08/11/2024	Tissu
Résultat Amiante			
Absence d'amiante			
DESCRIPTION DU PRELEVEMENT :			
Objet		Support	
Tissu			
DETAIL DES COUCHES DU PRELEVEMENT :			
Référence Couche	PV analyse Amiante	Description visuelle	Conclusion amiante
J01-COUCHE	AR-24-LH-055808-01	Matériau souple (marron) ; matériau semi-dur (gris) en traces	Fibres d'amiante non détectées

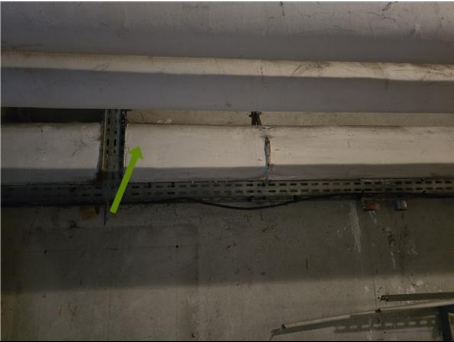
Nom du client	Numéro de dossier	Localisation	
ESID-IDF	ESID-IDF 126207 06.11.24	1er sous-sol - Sous-station Enveloppe de calorifuge - Mur	
Nom de l'opérateur	Date de prélèvement	Matériau	
CORIDON Stéphane	08/11/2024	Enveloppe plâtre + polystyrène	
Résultat Amiante			
Absence d'amiante			
DESCRIPTION DU PRELEVEMENT :			
Objet		Support	
Enveloppe plâtre + polystyrène			
DETAIL DES COUCHES DU PRELEVEMENT :			
Référence Couche	PV analyse Amiante	Description visuelle	Conclusion amiante
J01-COUCHE	AR-24-LH-055808-01	Matériau semi-dur (gris) ; matériau de type polystyrène (blanc) ; matériau semi-dur de type plâtre (fibreux) (blanc)	Fibres d'amiante non détectées

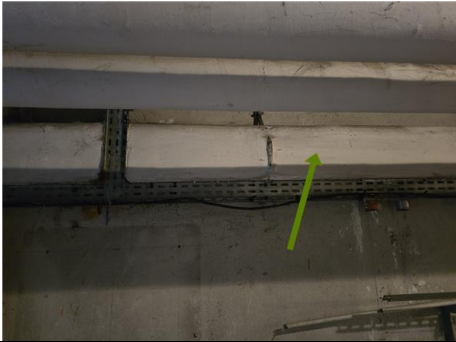
Nom du client	Numéro de dossier	Localisation	
ESID-IDF	ESID-IDF 126207 06.11.24	1er sous-sol - Sous-station Enveloppe de calorifuge - Mur	
Nom de l'opérateur	Date de prélèvement	Matériau	
CORIDON Stéphane	08/11/2024	Enveloppe plâtre + polystyrène	
Résultat Amiante			
Absence d'amiante			
DESCRIPTION DU PRELEVEMENT :			
Objet		Support	
Enveloppe plâtre + polystyrène			
DETAIL DES COUCHES DU PRELEVEMENT :			
Référence Couche	PV analyse Amiante	Description visuelle	Conclusion amiante
J01-COUCHE	AR-24-LH-055808-01	Matériau semi-dur de type plâtre (fibreux) (blanc)	Fibres d'amiante non détectées

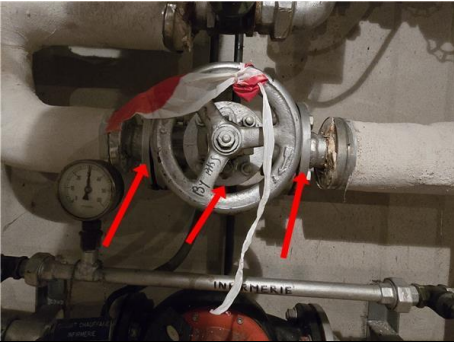
Nom du client	Numéro de dossier	Localisation	
ESID-IDF	ESID-IDF 126207 06.11.24	1er sous-sol - Sous-station Joint de bride - Mur	
Nom de l'opérateur	Date de prélèvement	Matériau	
CORIDON Stéphane	08/11/2024	Joint dur	
Résultat Amiante			
Présence d'amiante (Fibres d'amiante de type chrysotile)			
DESCRIPTION DU PRELEVEMENT :			
Objet		Support	
Joint dur			
DETAIL DES COUCHES DU PRELEVEMENT :			
Référence Couche	PV analyse Amiante	Description visuelle	Conclusion amiante
J01-COUCHE	AR-24-LH-055808-01	Matériau de type peinture (orange) en traces ; matériau de type peinture (brillant) (gris) ; matériau semi-dur (noir)	Fibres d'amiante de type chrysotile

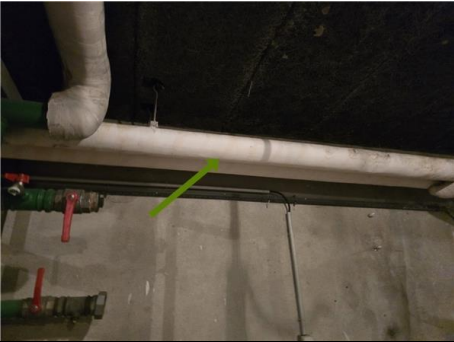
Nom du client		Numéro de dossier	Localisation
ESID-IDF		ESID-IDF 126207 06.11.24	1er sous-sol - Sous-station Enveloppe de calorifuge - Mur
Nom de l'opérateur		Date de prélèvement	Matériau
CORIDON Stéphane		08/11/2024	Enveloppe plâtre + laine
Résultat Amiante			
Absence d'amiante			
DESCRIPTION DU PRELEVEMENT :			
Objet		Support	
Enveloppe plâtre + laine			
DETAIL DES COUCHES DU PRELEVEMENT :			
Référence Couche	PV analyse Amiante	Description visuelle	Conclusion amiante
001-COUCHE	AR-24-LH-055808-01	Matériau semi-dur de type plâtre (blanc) ; matériau de type polystyrène (blanc)	Fibres d'amiante non détectées
J01-COUCHE	AR-24-LH-055808-01	Matériau de type maillage de fibres (blanc)	Fibres d'amiante non détectées

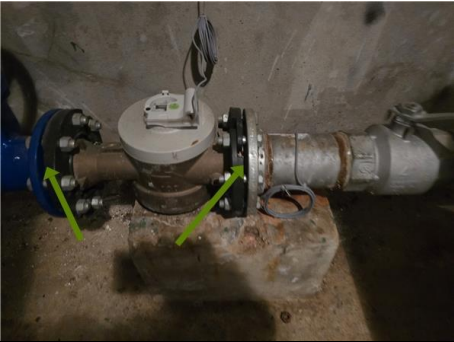
Nom du client	Numéro de dossier	Localisation	
ESID-IDF	ESID-IDF 126207 06.11.24	1er sous-sol - Sous-station Joint de bride - Mur	
Nom de l'opérateur	Date de prélèvement	Matériau	
CORIDON Stéphane	08/11/2024	Joint dur	
Résultat Amiante			
Absence d'amiante			
DESCRIPTION DU PRELEVEMENT :			
Objet		Support	
Joint dur			
DETAIL DES COUCHES DU PRELEVEMENT :			
Référence Couche	PV analyse Amiante	Description visuelle	Conclusion amiante
J01-COUCHE	AR-24-LH-055808-01	Matériau semi-dur de type joint (fibreuse) (rose)	Fibres d'amiante non détectées

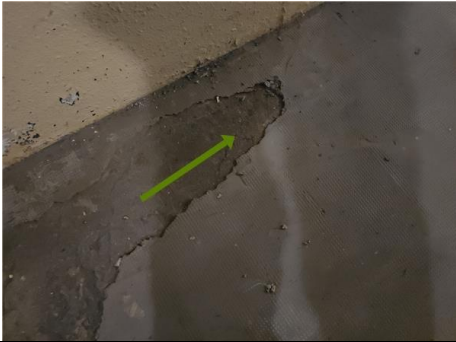
Nom du client		Numéro de dossier	Localisation
ESID-IDF		ESID-IDF 126207 06.11.24	1er sous-sol - Circulation Revêtement de sol - Plancher
Nom de l'opérateur		Date de prélèvement	Matériau
CORIDON Stéphane		08/11/2024	Chape
Résultat Amiante			
Absence d'amiante			
DESCRIPTION DU PRELEVEMENT :			
Objet		Support	
Chape			
DETAIL DES COUCHES DU PRELEVEMENT :			
Référence Couche	PV analyse Amiante	Description visuelle	Conclusion amiante
J01-COUCHE	AR-24-LH-055808-01	Matériau (pulvérulent) (gris) ; matériau dur de type mortier, béton, chape (gris) ; matériau dur de type mortier, béton, chape (beige) en traces	Fibres d'amiante non détectées
