Rapport d'Inspection Détaillée

Mur de soutènement à Bussang sur RN66

Rapport d'Inspection Détaillée Périodique

Mur de soutènement sur RN66 à Bussang

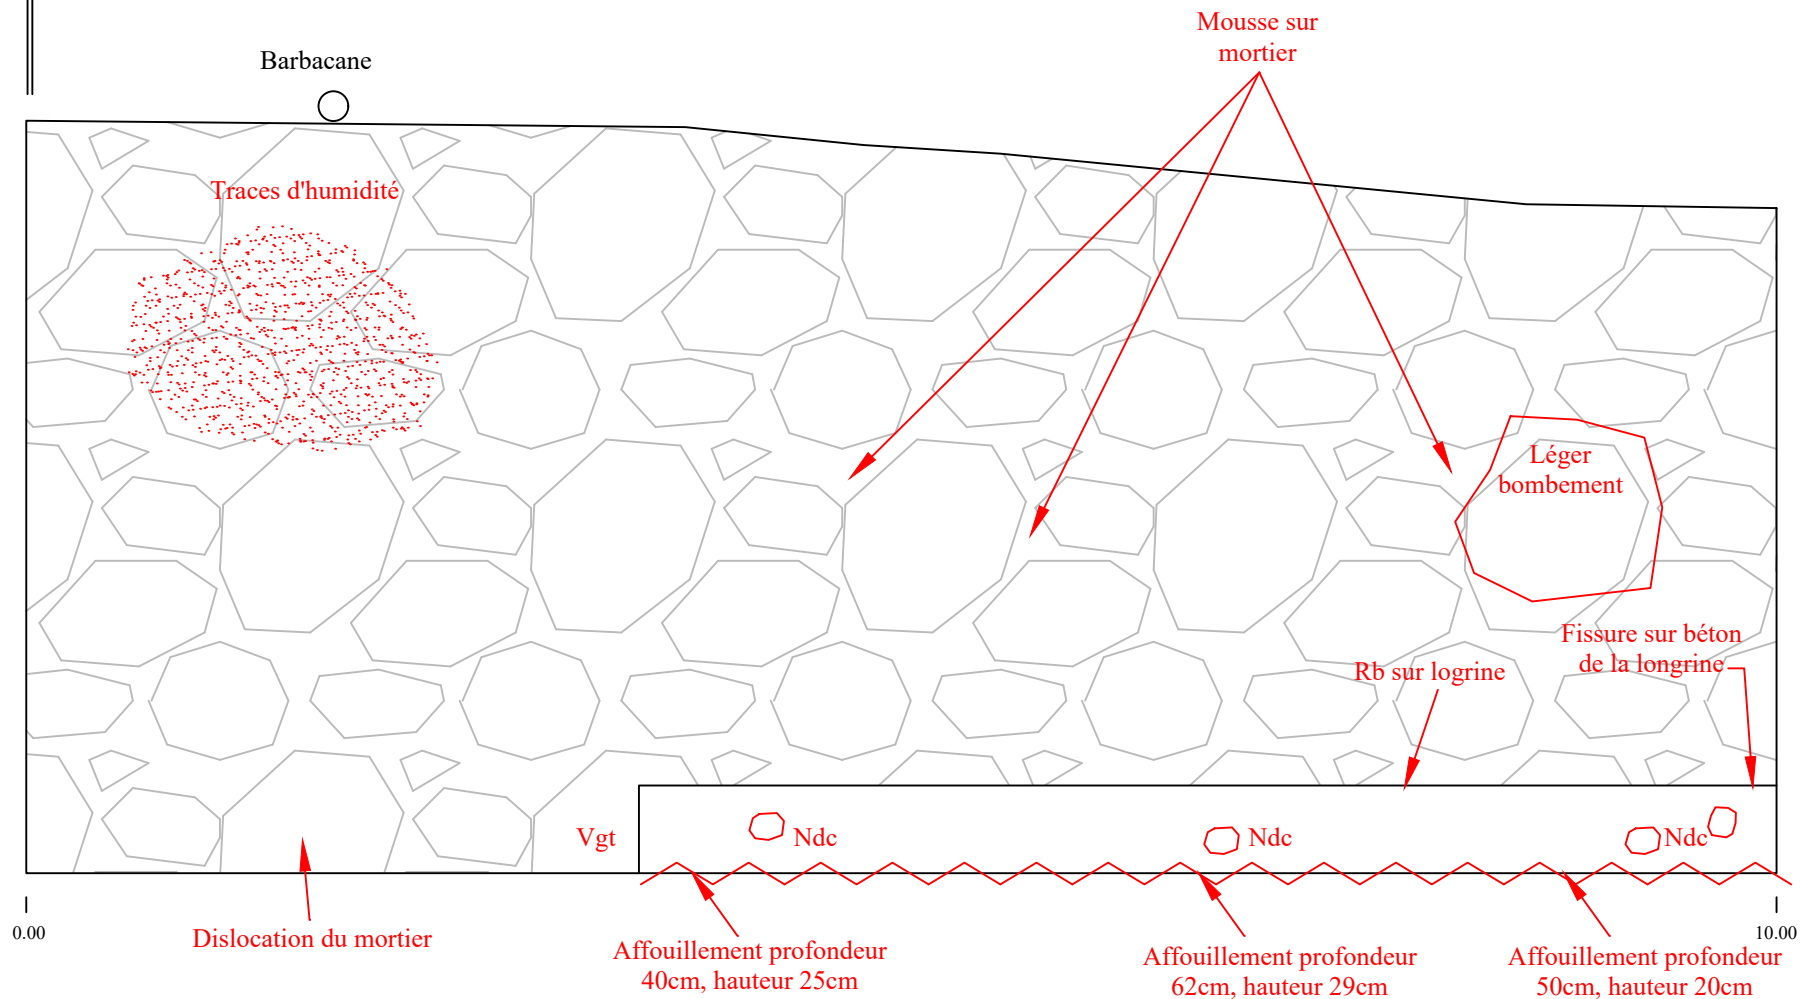
SECTION 0 - 10m

Lacune sur longrine généralisé

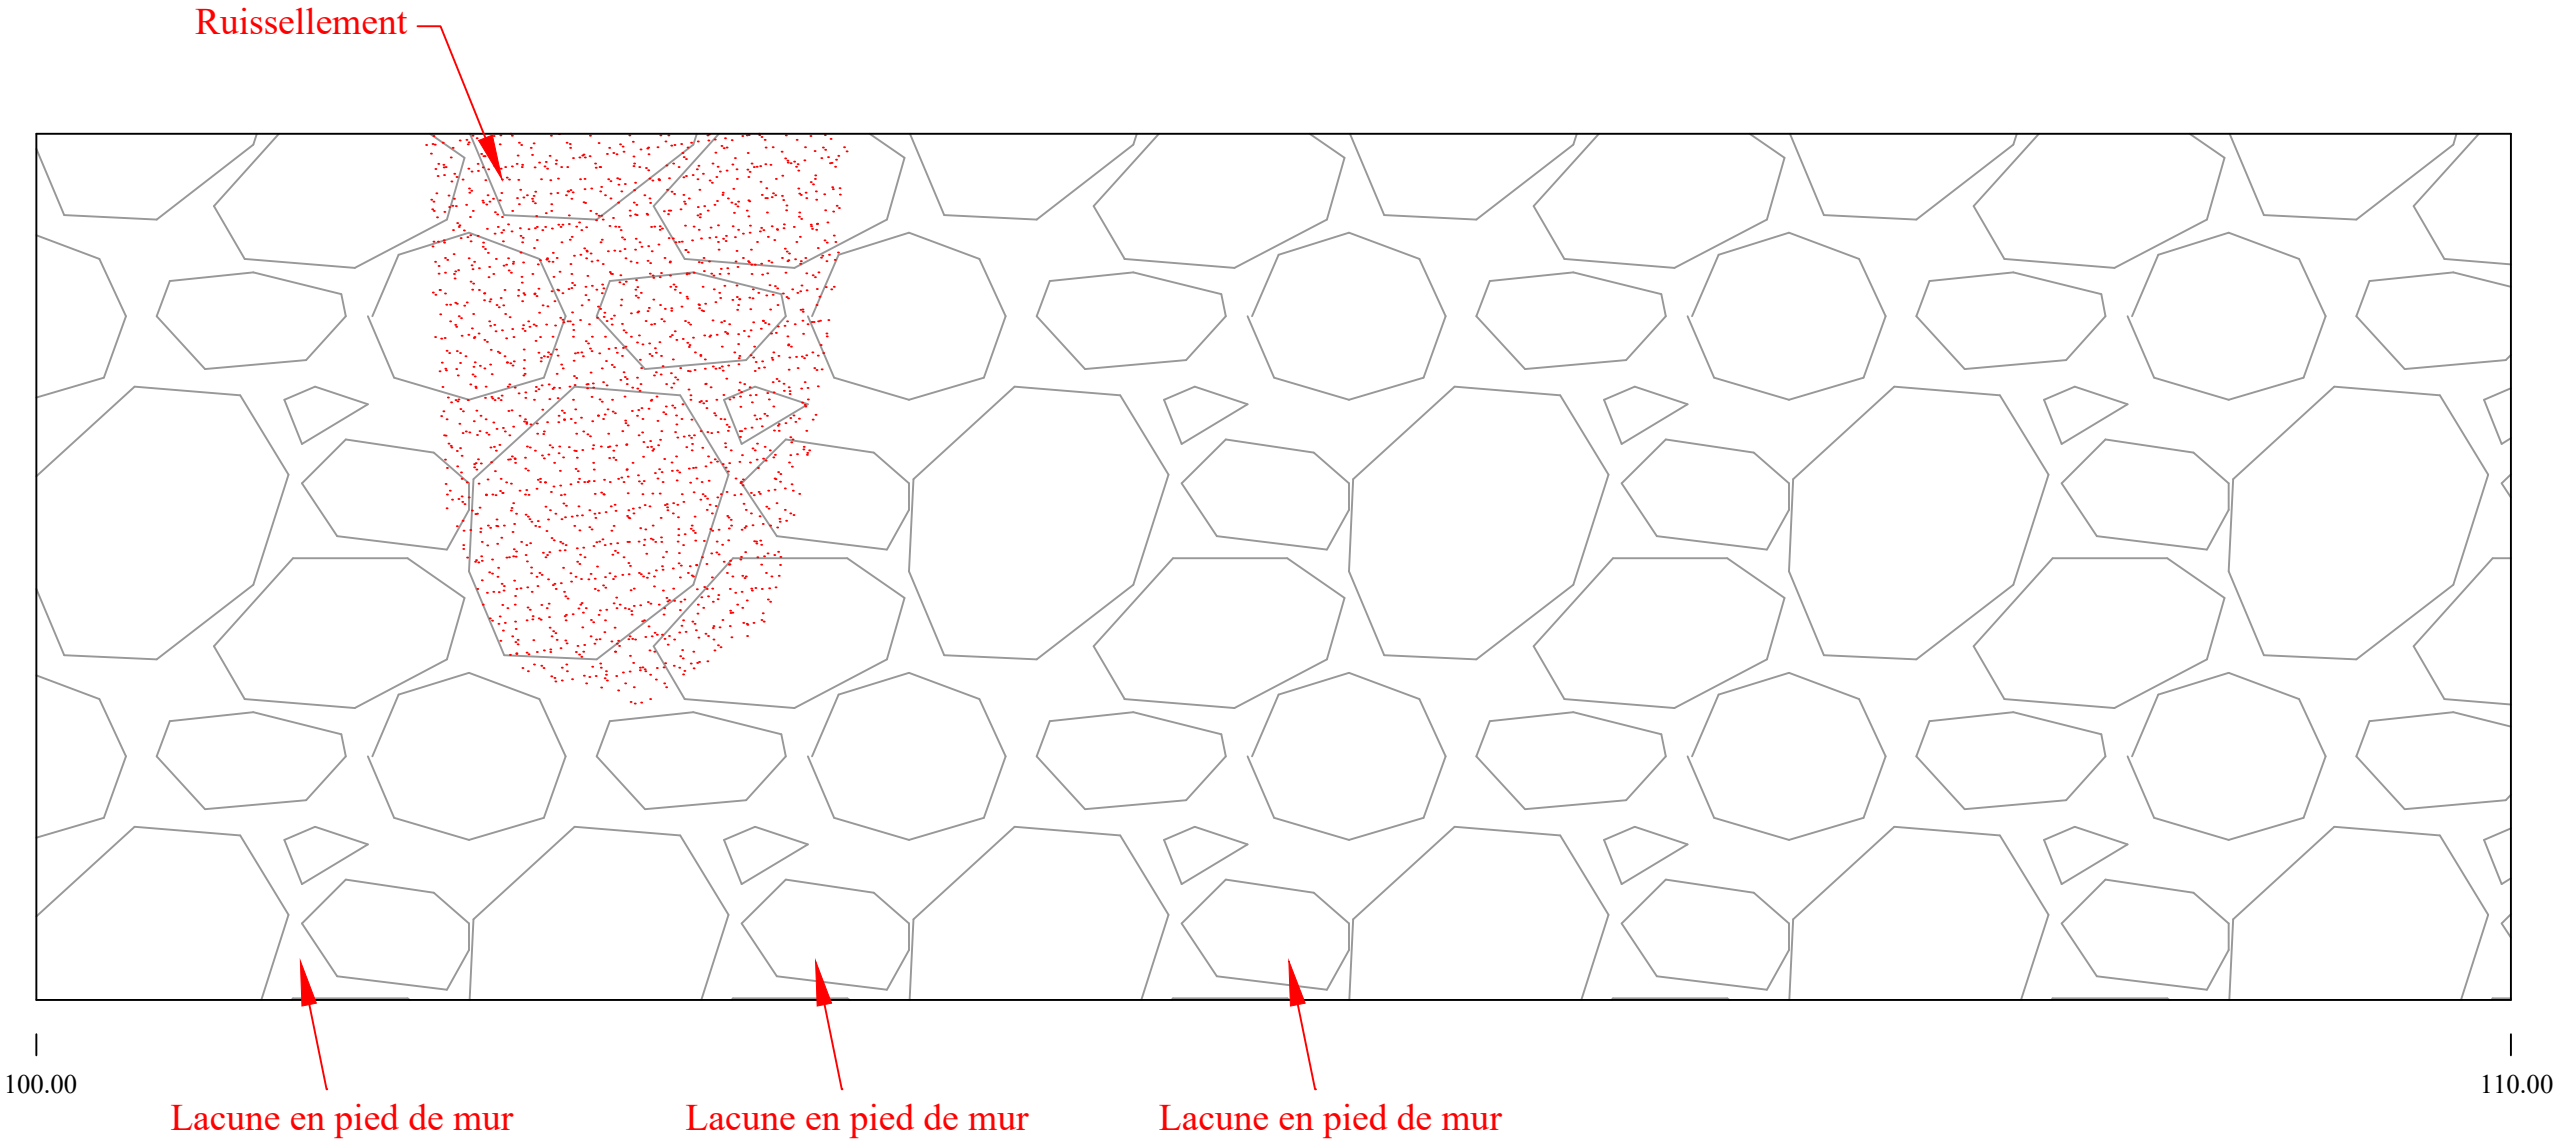
SECTION 100 - 110m

Vgt + dépôt de sédiments généralisé en partie basse

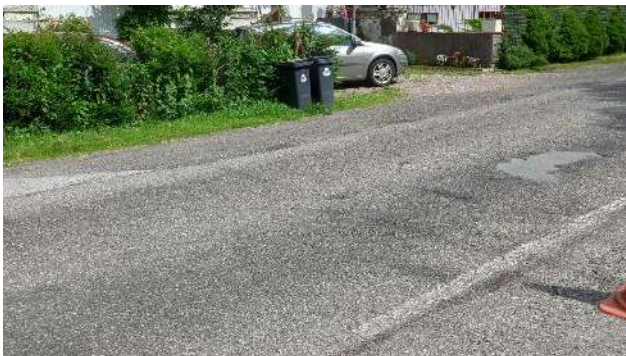
Figure 12 : plusieurs fissures transversales et des zones d'arrachement de l'enrobé réparées

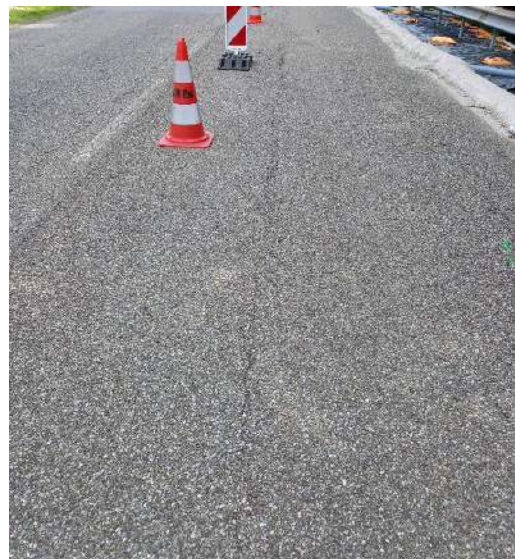
Figure 13 : fissure longitudinale de l'enrobé sur la chaussée dir. Bussang

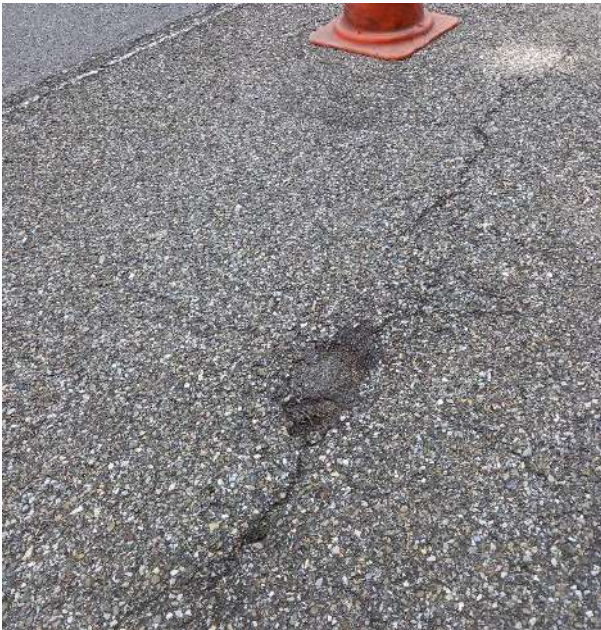
Figure 14 : arrachement localisé de l'enrobé

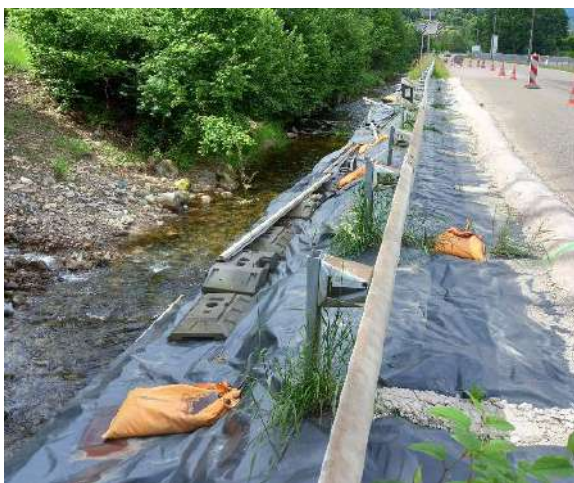
Figure 18 : défaut d'alignement de la glissière de sécurité

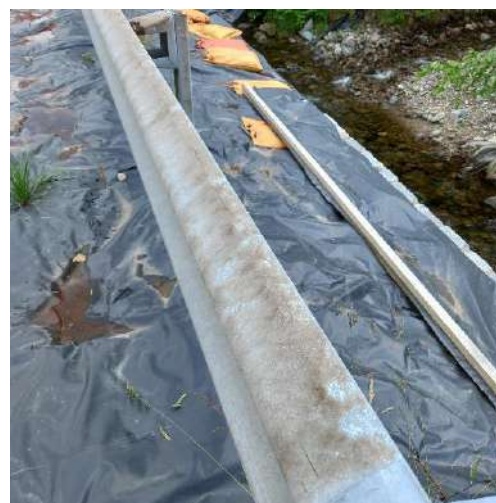
Figure 19 : de légères traces d'oxydation sur la glissière de sécurité

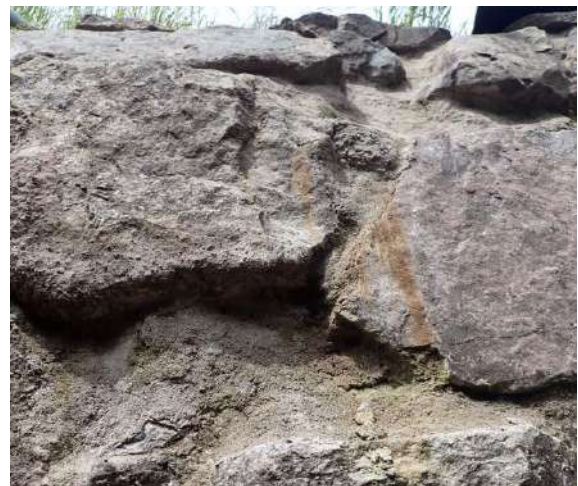
Figure 37 : des traces d'humidité sur les pierres et dans les joints

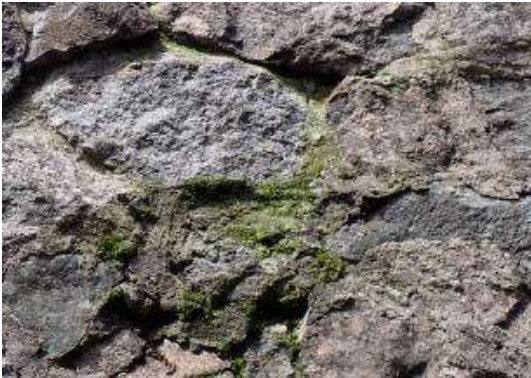
Figure 45 : mortier humide avec la présence de mousse

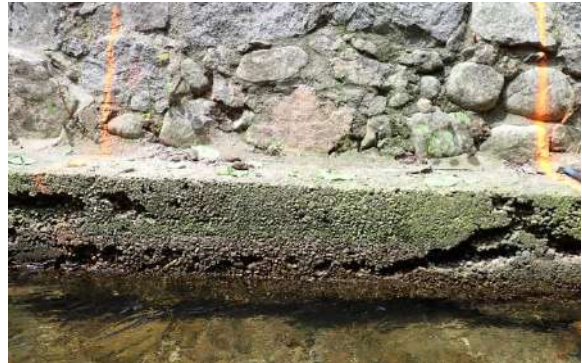
Figure 46 : vue générale de la longrine en béton : lacunes, nids de cailloux et affouillement

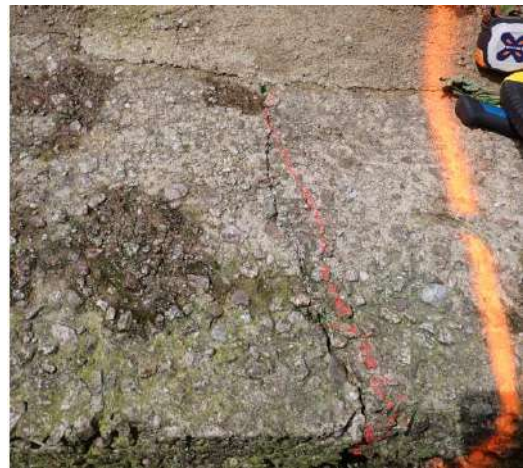
Figure 56 : fissure transversale sur le béton de la longrine

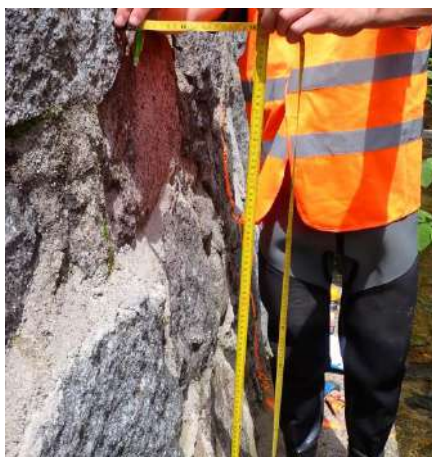
Figure 57 : léger bombement

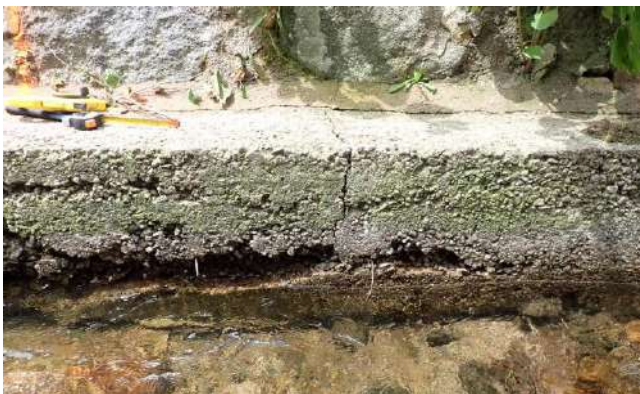
Figure 61 : vue générale de la longrine : lacune, fissure et affouillement

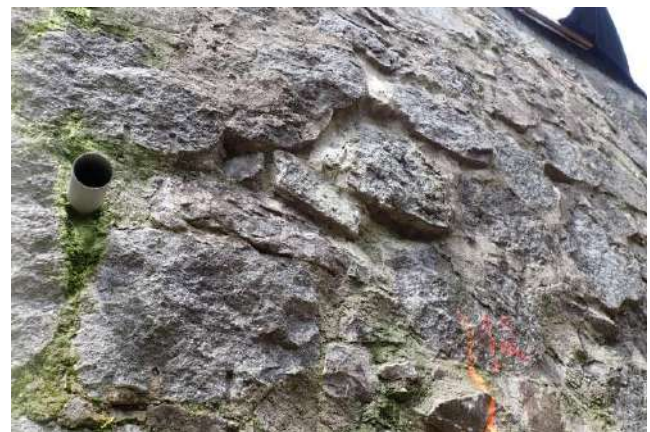
Figure 62 : léger bombement à mi-hauteur

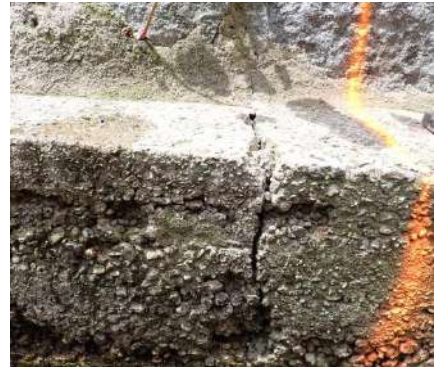
Figure 76 : fracture transversale de 1,5 cm sur la longrine

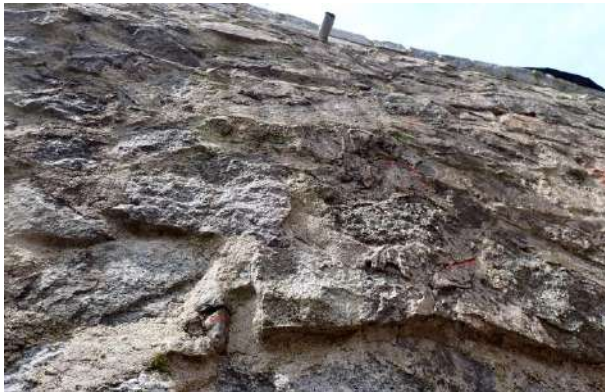
Figure 77 : léger bombement à mi-hauteur du mur

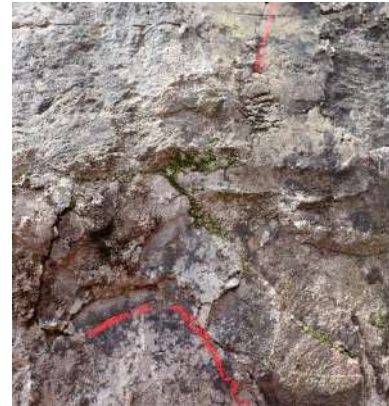
Figure 78 : pierres fracturées en partie haute

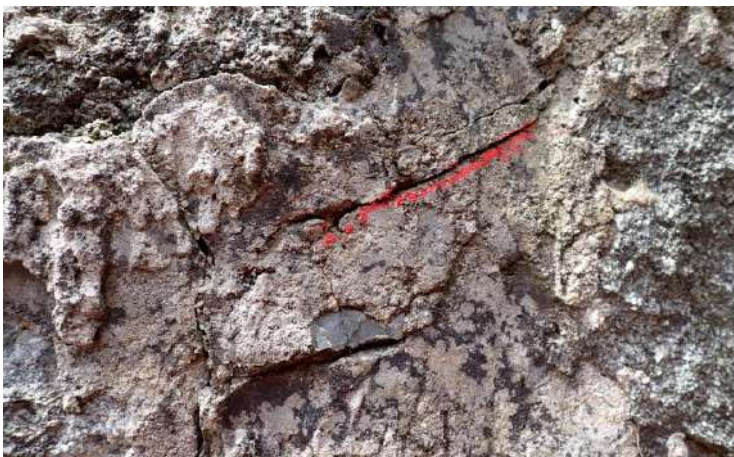
Figure 79 : pierre fracturée en partie basse

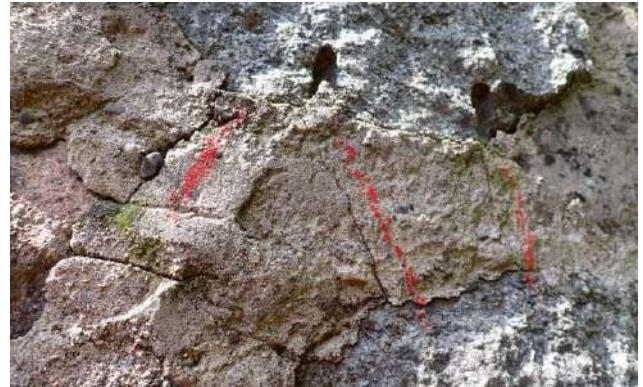
Figure 96 : fissuration du mortier de rejointoiement

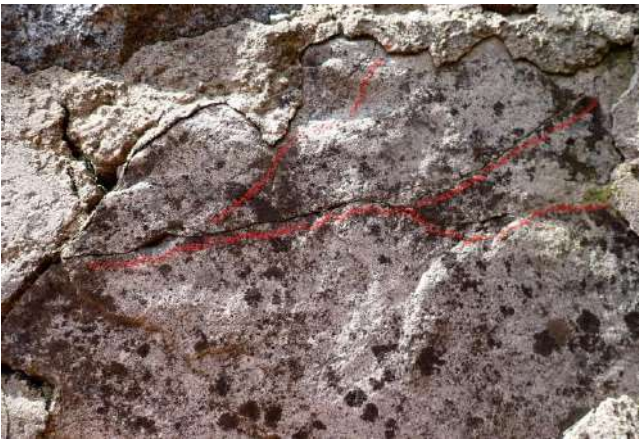
Figure 97 : fissuration d'une pierre

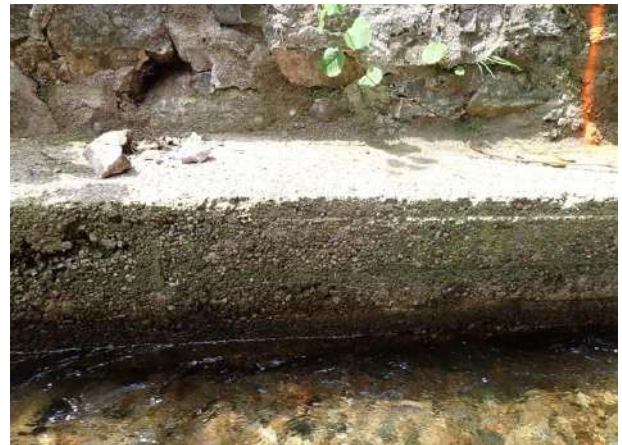
Figure 98 : des nids de cailloux et affouillement sous la longrine

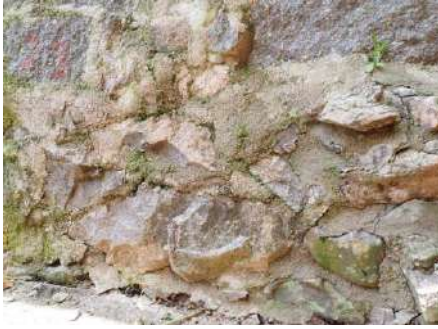
Figure 106 : traces de mousse et humidité au niveau du mortier de rejointoiment

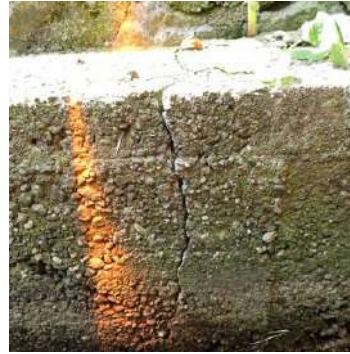
Figure 107 : fracture verticale sur la longrine

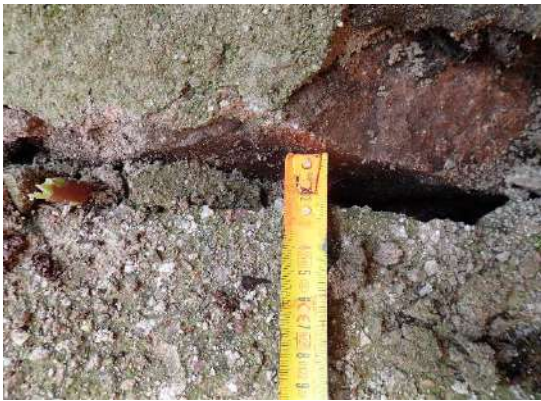
Figure 108 : ouverture entre la longrine et le mur

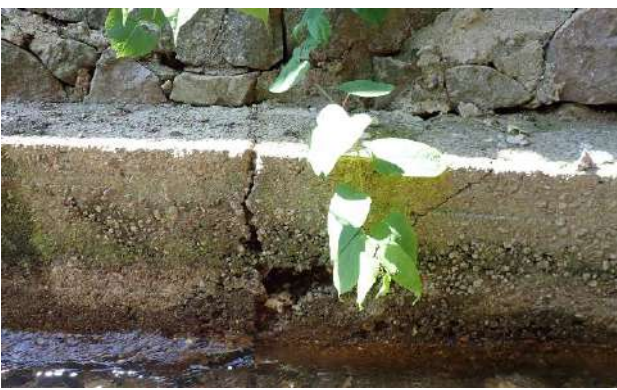
Figure 115 : fractures et lacune sur la longrine

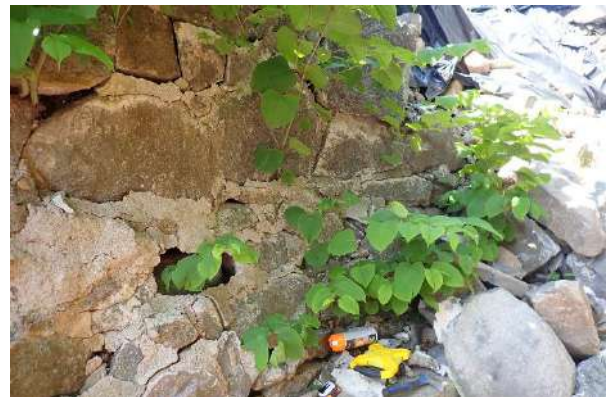
Figure 116 : déformation vers l'avant du parement

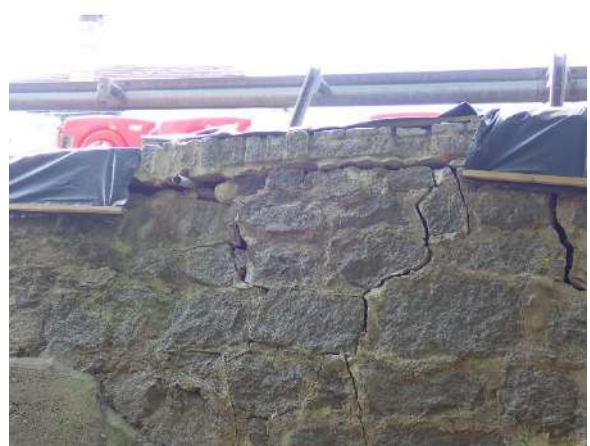
Cette zone du mur se situe en amont de la zone effondrée et comporte un nombre important de fractures. Cette partie du mur est constituée d'une ancienne réparation en béton. Les fractures que l'on observe sont situées en partie haute et sont plus ouvertes sur la partie supérieure du mur (**cf. 7.3 Plan des désordres**).

Figure 131 : fractures en partie haute

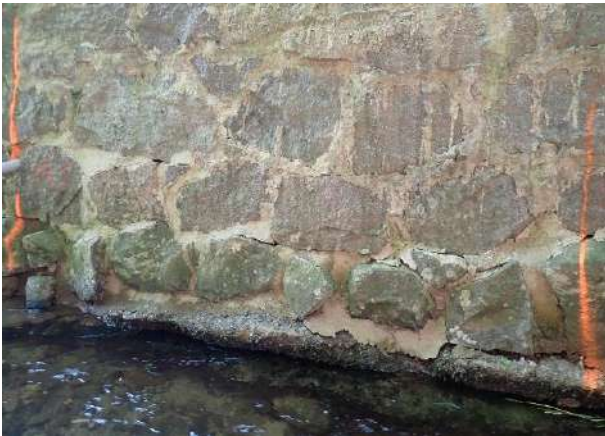
- un décollement du mortier de rejointoiement ;
- le mortier de rejointoiement qui semble avoir été lessivé par la pluie avant sa prise ;
- des fractures horizontales entre le couronnement en pavé et la partie supérieure du mur (ces fractures horizontales redescendent ensuite en biais) ;
- un affouillement au pied du mur sur une profondeur de 60cm.

Figure 132 : décollement du mortier

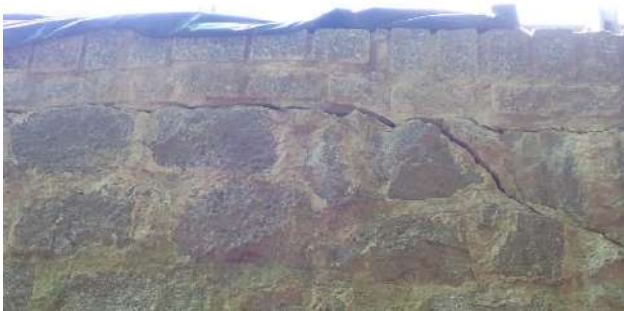
Figure 134 : fissure au niveau du couronnement

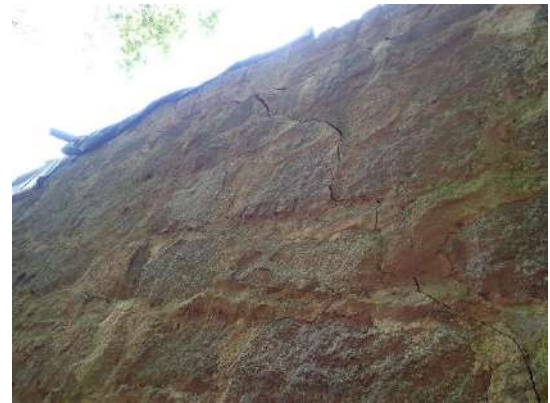
Figure 135 : fissures biaises

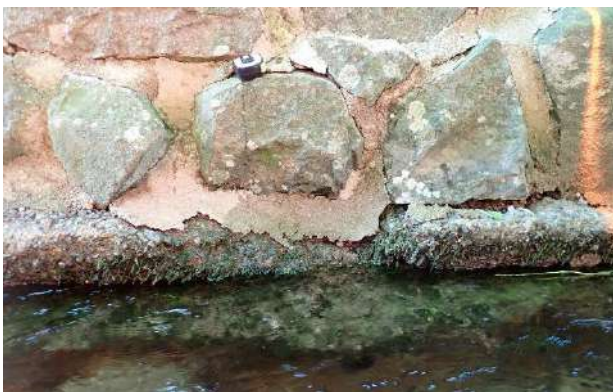
Figure 136 : affouillement au pied du mur

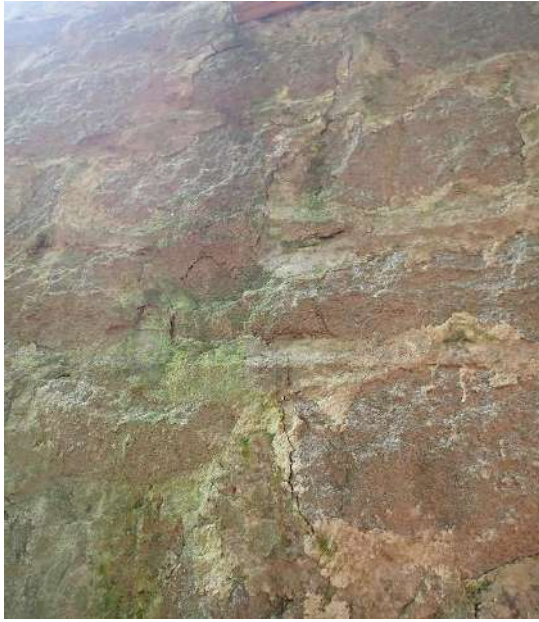
Figure 138 : fissuration du mortier de rejointoiment

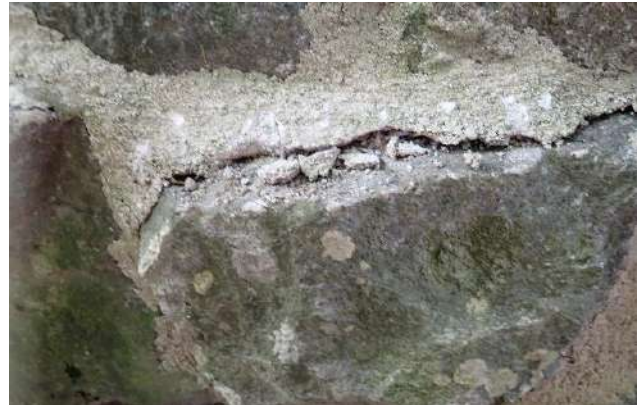
Figure 139 : effritement du mortier de rejointoiment

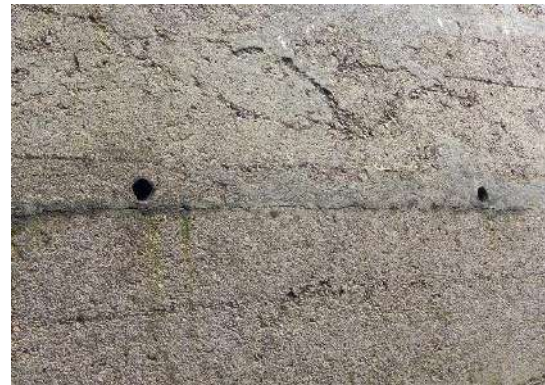
Figure 164 : des traces d'humidité et de mousse au droit des barbacanes

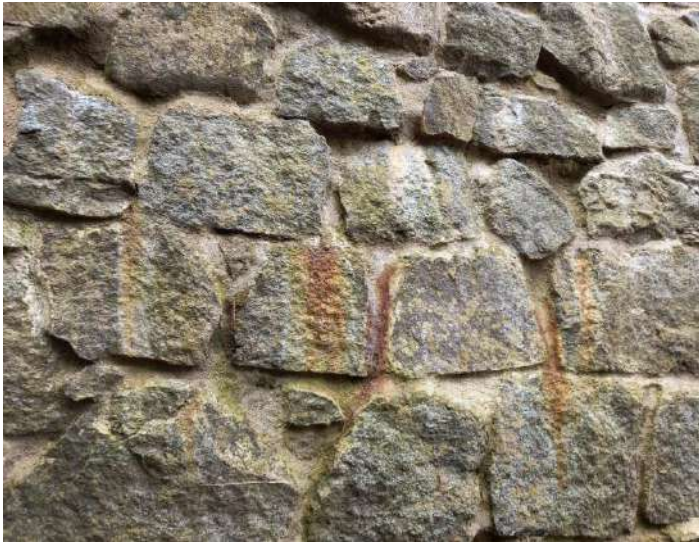
Figure 167 : des traces de ruissellement dans les joints et sur les pierres
