Rapport de repérage des matériaux et produits contenant de l'amiante avant réalisation de travaux dans un immeuble bâti

Adresse de l'immeuble
Site de la Grille saint-Martin
27, Rue Edouard Charton
78000 VERSAILLES

Date d'édition du rapport
08/02/2022
Opérateur de repérage
Rachid BENAKLI

Rapport de repérage des matériaux et produits contenant du plomb avant réalisation de travaux

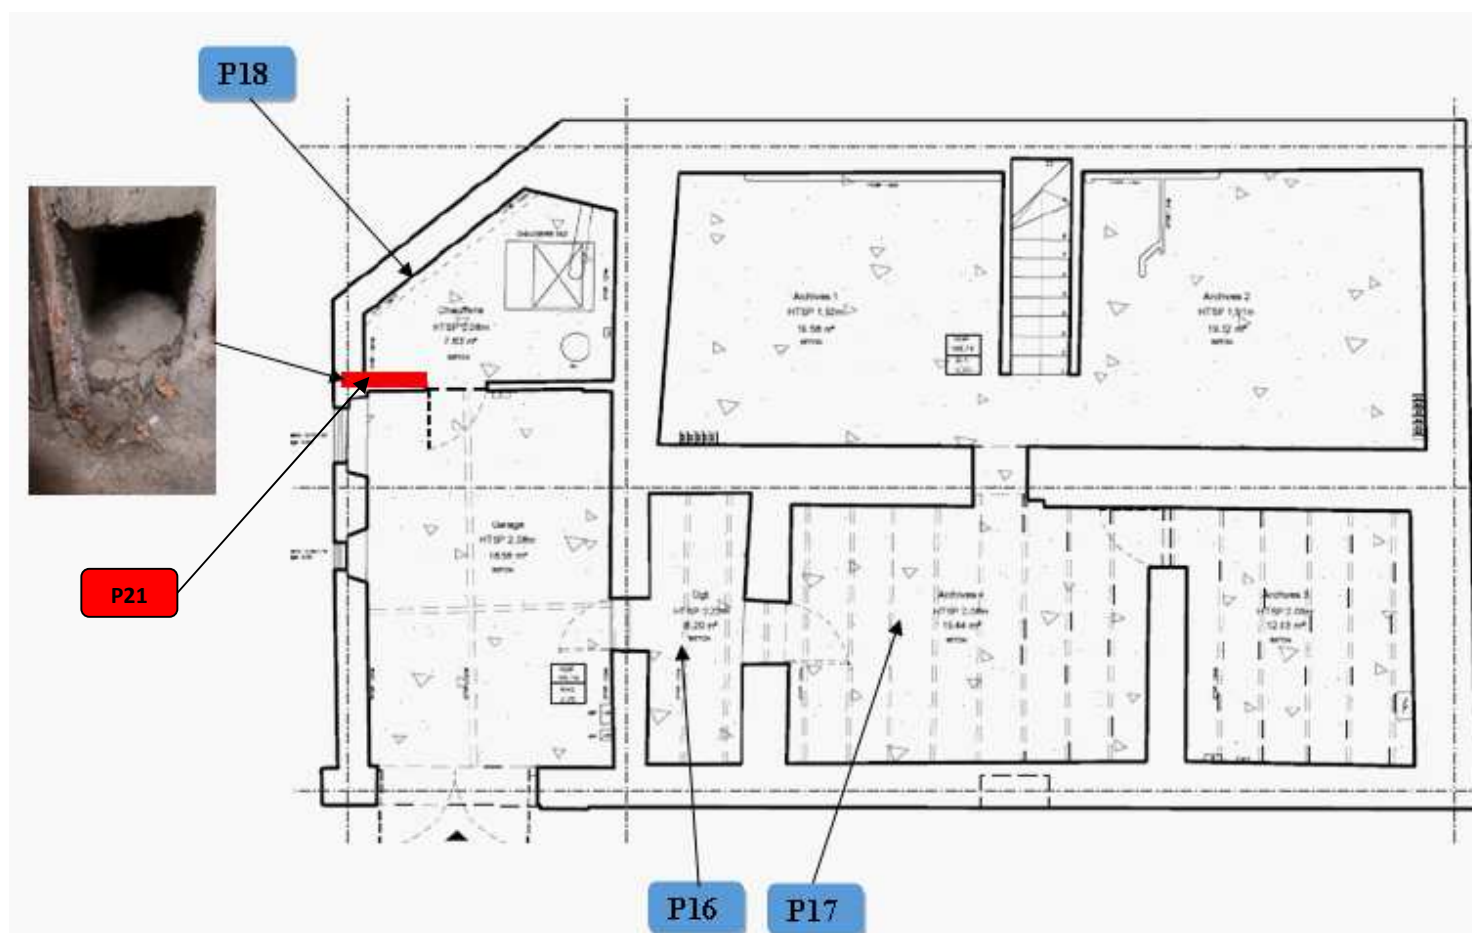
Croquis	Propriétaire :	OFFICE NATIONAL DES FORETS JOUCLA Veronique
	Adresse du bien :	Site de la Grille saint-Martin 27, Rue Edouard Charton 78000 VERSAILLES
	Dossier :	2022-01-022
	Bâtiment - Niveau :	Sous-sol

P16	Chape sol ne contenant pas d'amiante après analyse	P17	Enduit plafond Archive 4 ne contenant pas d'amiante après analyse
P18	Enduit mur Chaufferie ne contenant pas d'amiante après analyse		Conduit en fibre ciment contenant de l'amiante sur décision de l'opérateur
P21	Conduit chaufferie contenant de l'amiante après analyse

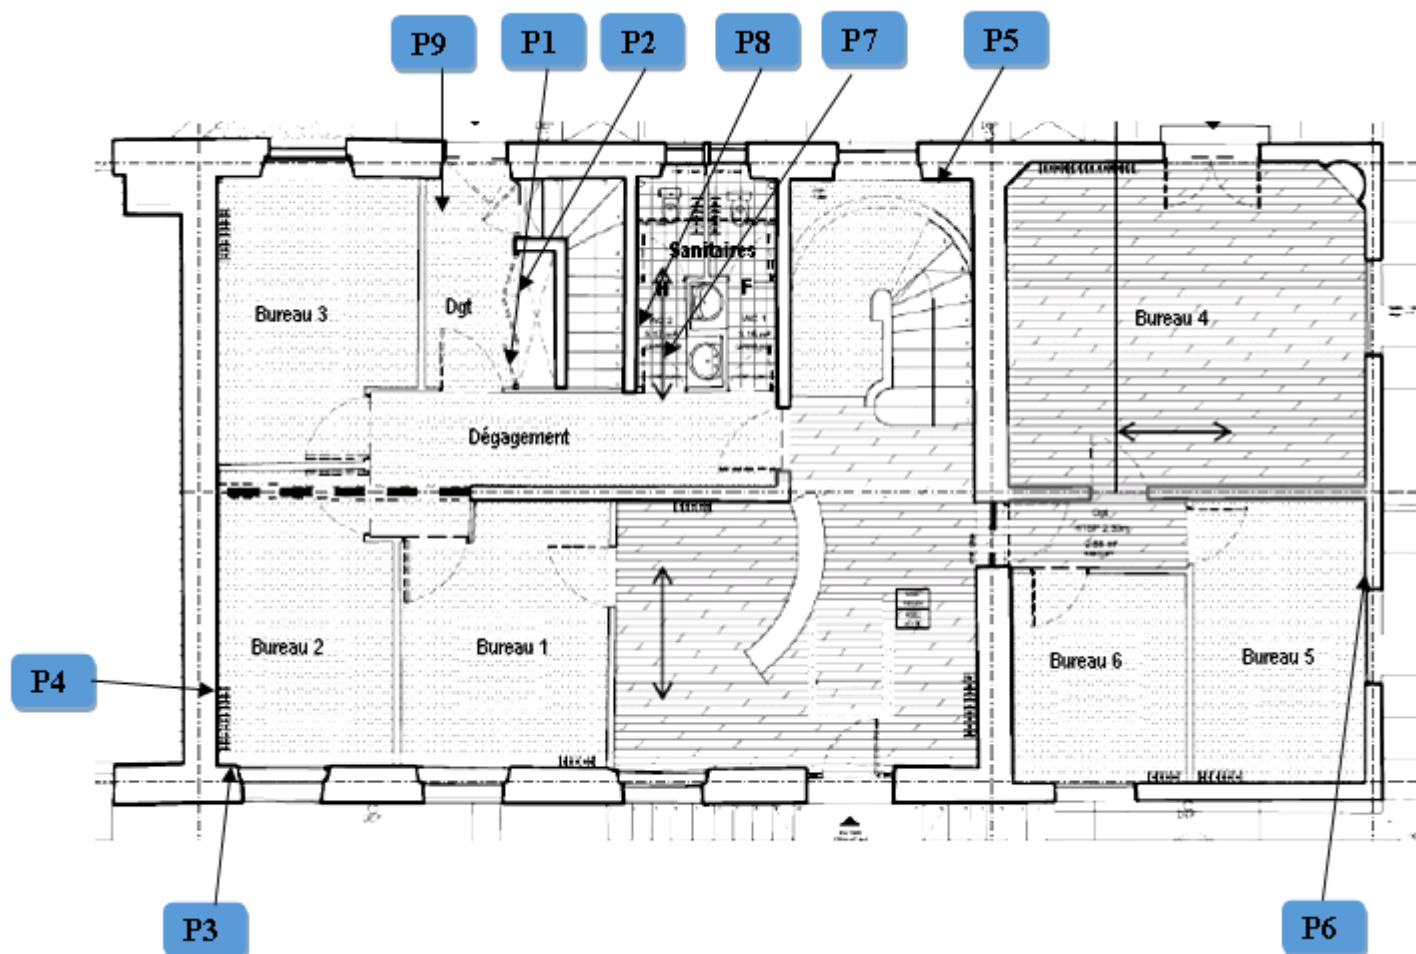
Croquis	Propriétaire :	OFFICE NATIONAL DES FORETS JOUCLA Veronique
	Adresse du bien :	Site de la Grille saint-Martin 27, Rue Edouard Charton 78000 VERSAILLES
	Dossier :	2022-01-022
	Bâtiment - Niveau :	Rez-de-chaussée

P1	Dalle de sol + Colle dégagement accès sous-sol ne contenant pas d'amiante après analyse	P2	Colle de Linoléum dégagement accès sous-sol ne contenant pas d'amiante après analyse
P3	Enduit + Plâtre + Peinture mur Bureau 2 Rez-de-chaussée ne contenant pas d'amiante après analyse	P4	Enduit + Plâtre + Peinture mur Bureau 2 Rez-de-chaussée ne contenant pas d'amiante après analyse
P5	Enduit + Plâtre + Peinture mur Espace sous escaliers Rez-de-chaussée ne contenant pas d'amiante après analyse	P6	Enduit + Plâtre + Peinture mur Bureau 5 Rez-de-chaussée ne contenant pas d'amiante après analyse
P7	Colle de carrelage sol sanitaires ne contenant pas d'amiante après analyse	P8	Colle de faïence mur sanitaires ne contenant pas d'amiante après analyse
P9	Enduit + Plâtre + Peinture plafond dégagement accès sous-sol ne contenant pas d'amiante après analyse

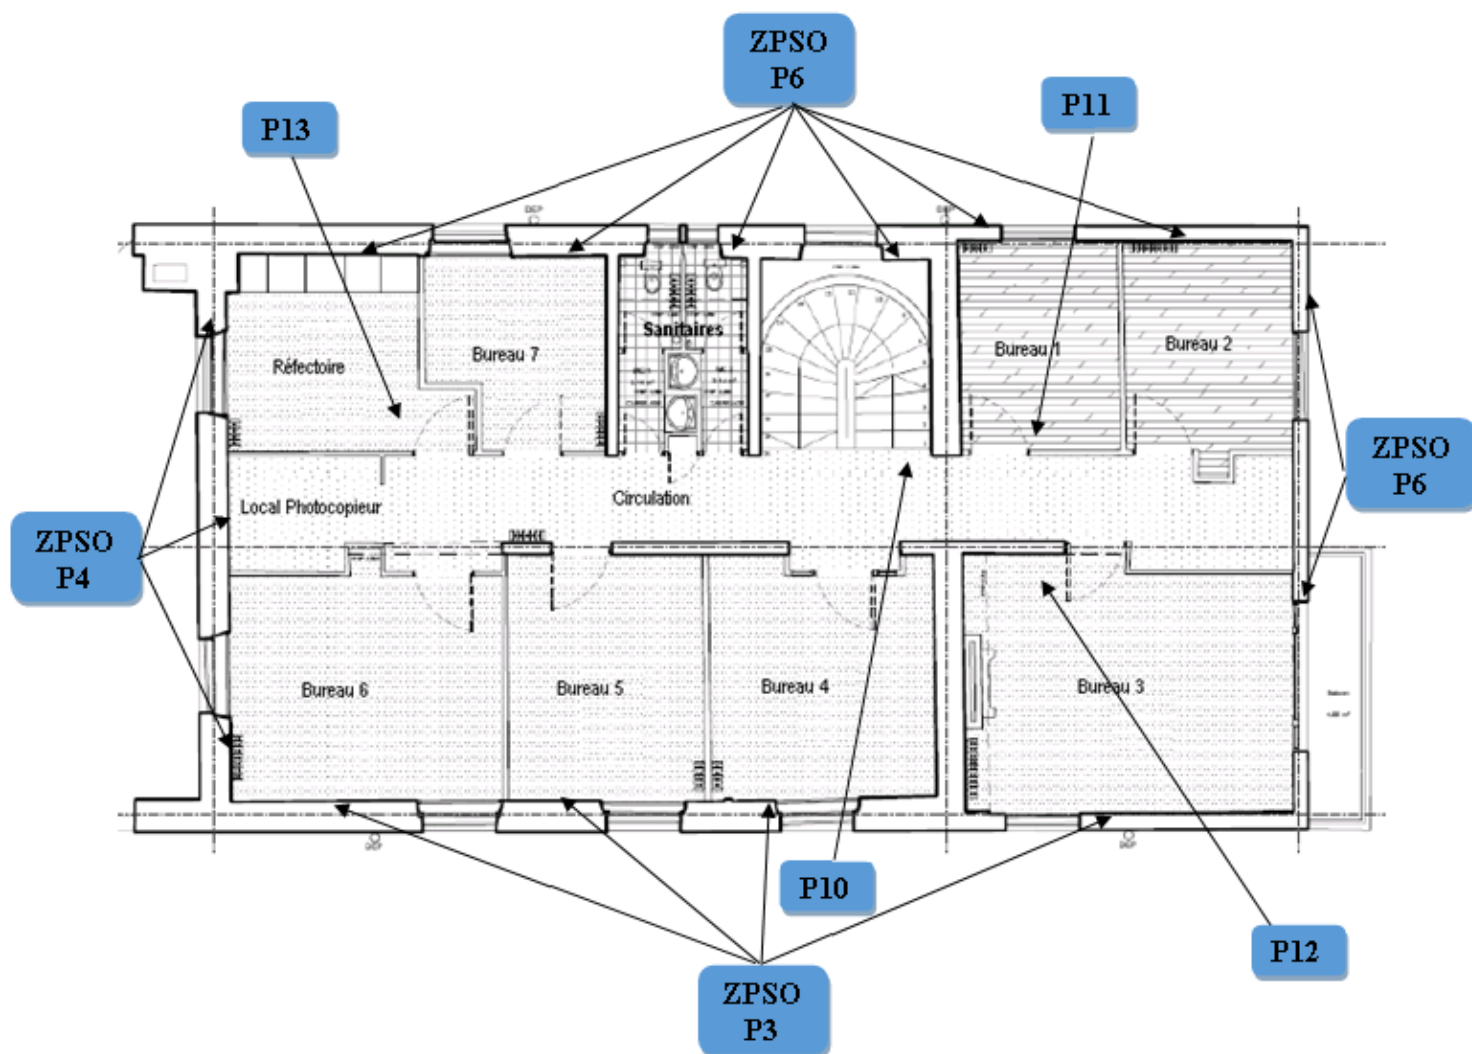
Croquis	Propriétaire :	OFFICE NATIONAL DES FORETS JOUCLA Veronique
	Adresse du bien :	Site de la Grille saint-Martin 27, Rue Edouard Charton 78000 VERSAILLES
	Dossier :	2022-01-022
	Bâtiment – Niveau :	1^{er} étage

P10	Colle de Moquette sol circulation ne contenant pas d'amiante après analyse	P11	Colle de Linoléum sol Bureau 1 ne contenant pas d'amiante après analyse
P12	Dalle de sol + Colle sol Bureau 3 ne contenant pas d'amiante après analyse	P13	Colle de Linoléum Réfectoire ne contenant pas d'amiante après analyse
ZPSO	Zone de similitude d'ouvrage

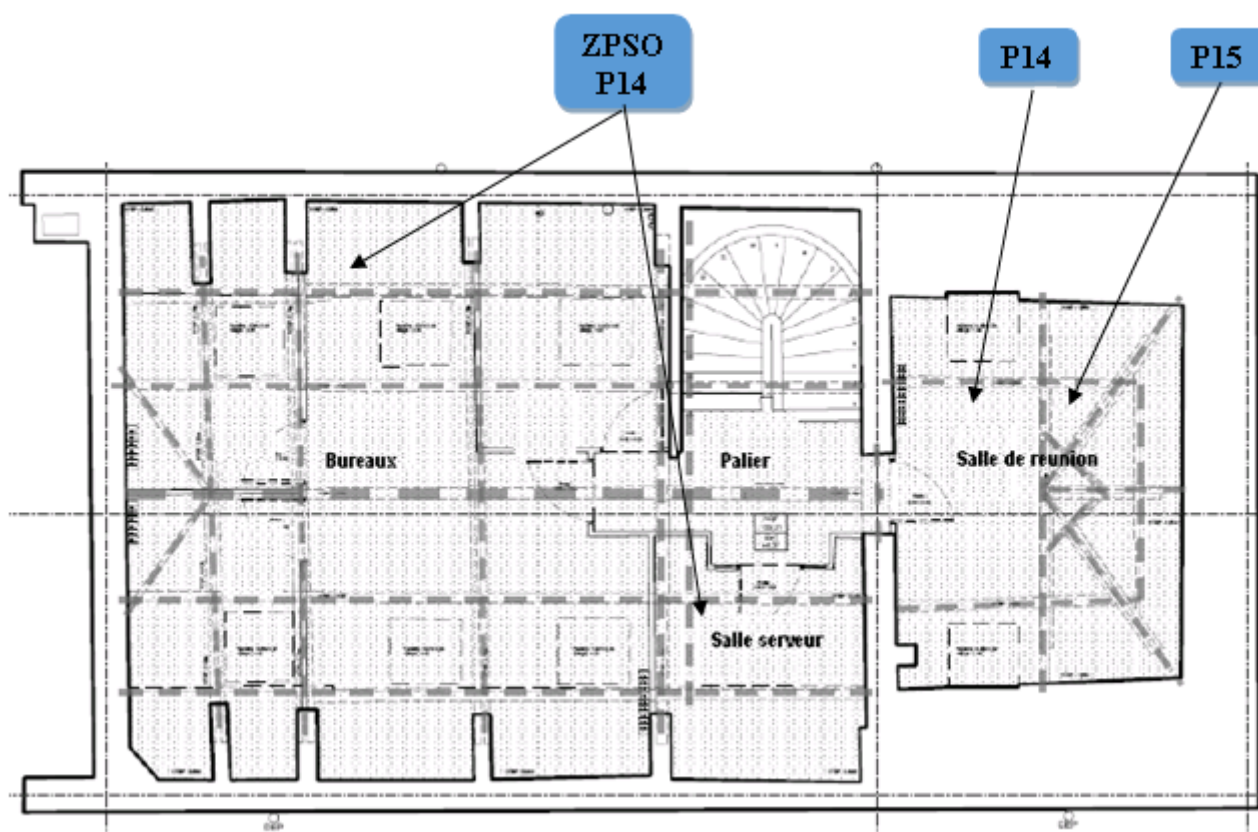
Croquis	Propriétaire :	OFFICE NATIONAL DES FORETS JOUCLA Veronique
	Adresse du bien :	Site de la Grille saint-Martin 27, Rue Edouard Charton 78000 VERSAILLES
	Dossier :	2022-01-022
	Bâtiment – Niveau :	2 ^{ème} étage

P14	Colle de Linoléum sol salle de réunion ne contenant pas d'amiante après analyse	P15	Enduit + Plâtre + peinture + isolant Salle de réunion ne contenant pas d'amiante après analyse
ZPSO	Zone de similitude d'ouvrage

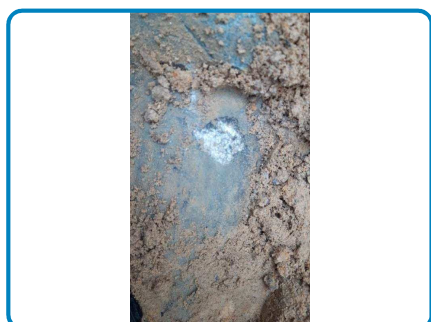
PRLV n° 19 sur Conduits Fibres ciment

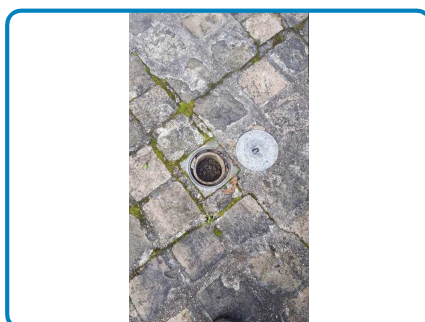
PRLV n° 20 sur Regard Fibres ciment
