Note de diagnostic structure

Indice 1 – en date de janvier 2023

Diagnostic dans le cadre du projet d'extension et réhabilitation de l'ONF Versailles Agence Idf ouest *27, rue Edouard Charton 78000 VERSAILLES*

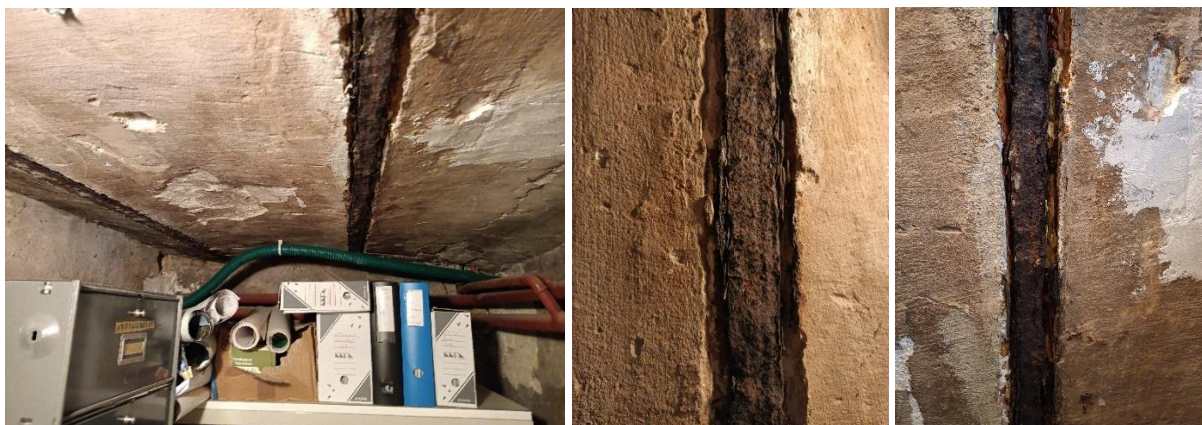
- poutres métalliques et hourdis dans la zone sud-est (antérieure à 1980). Certaines de ces poutrelles présentent un état de corrosion avancé.
- Dalle BA avec isolation en sous-face (postérieure à 1980). La structure de cette zone apparait saine.
- Toiture de l'appentis supportée par une charpente bois saine.

Figure 27. Photographies effectuées lors des reconnaissances du 14/04/2022 – zone de corrosion avancée

Au vu de l'état de corrosion des profilés en PH R-1, un renfort de ce plancher devra être mis en œuvre au droit des zones concernées. Il pourra être envisagé :

- Option 1 : La dépose des profilés corrodés et la repose de nouveaux profilés métallique, comprenant la reprise localisée du plancher. Cette option permet de réduire l'encombrement des interventions mais nécessite
- Option 2 : Renforcement du plancher en sous-face par profilés métalliques et hourdis en béton armé. Cette option n'est pas recommandée au vu de la hauteur disponible.

Nota : Seulement quelques profilés présentant un état de corrosion avancé, ces options pourront être mise en œuvre de manière localisées.

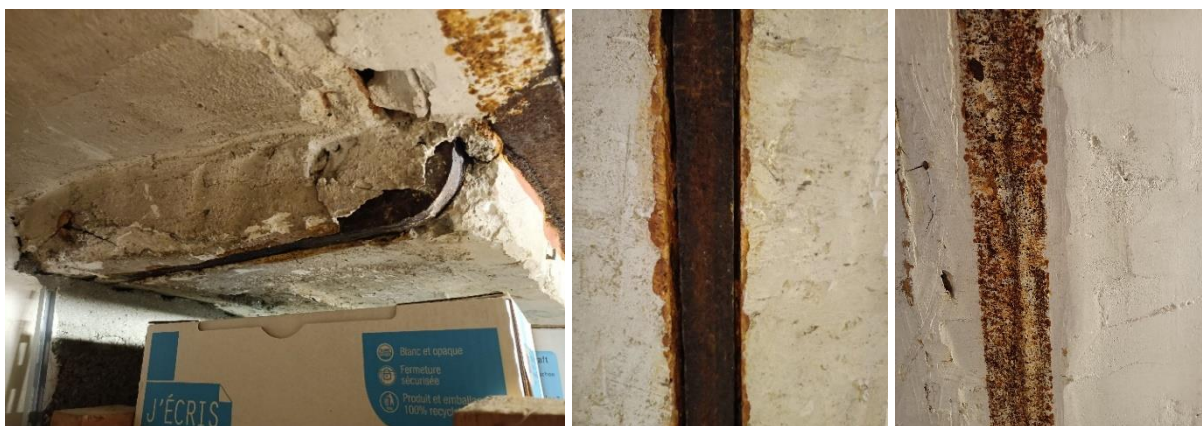
Figure 28. Photographies effectuées lors des reconnaissances du 14/04/2022 – corrosion superficielle

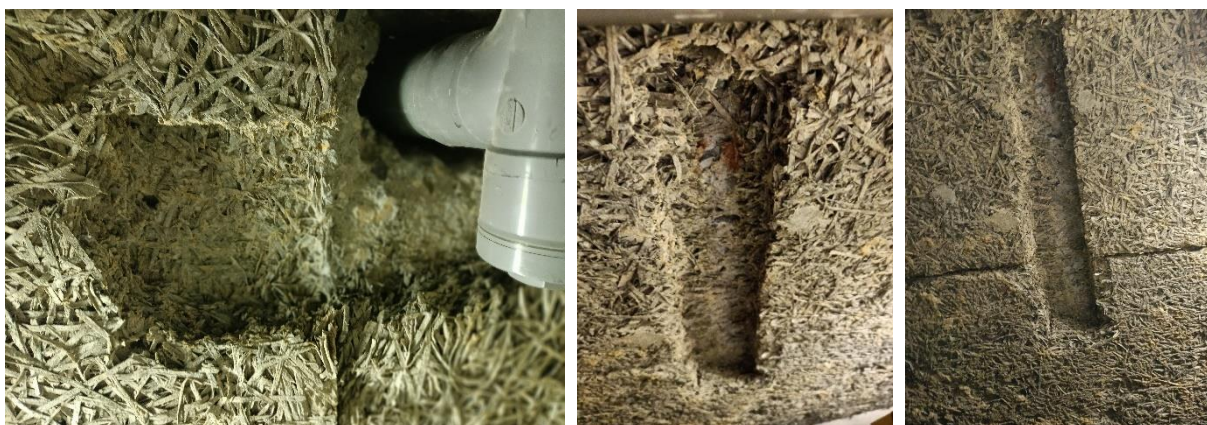
Figure 29. Photographies effectuées lors des reconnaissances du 14/04/2022 – zone postérieure à 1980

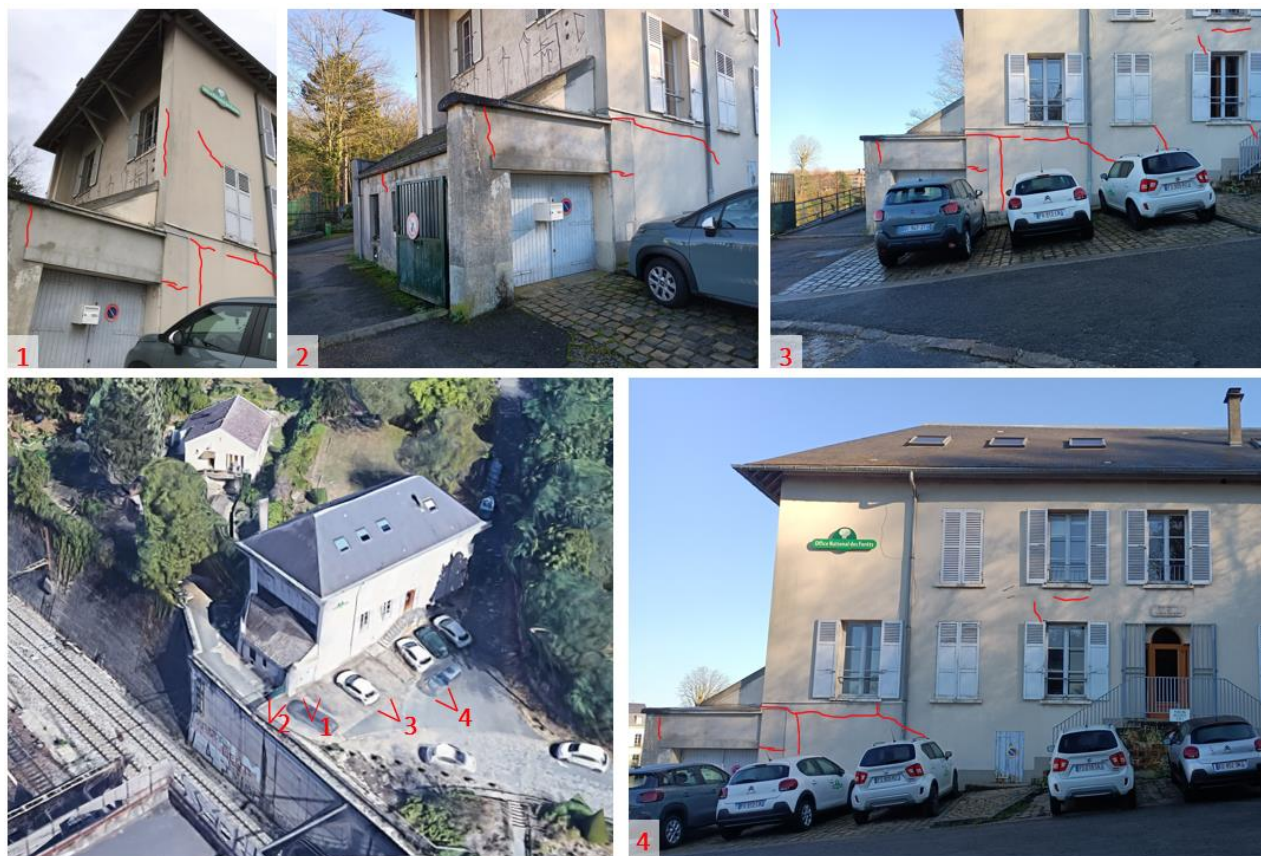
L'ouvrage présente des fissurations sur l'ensemble de ses façades. Aucune fissuration n'a été observé sur les refends de l'ouvrage.

Figure 31. Repérage des fissurations – janvier 2022

Suite aux conclusions du rapport géotechnique (G5, TECHNOSOL, N° TEA210546_P002_VB, en date du 25/07/2022, indice B), un suivi des fissurations est actuellement en cours.

Suivant l'évolution des fissurations et suite aux conclusions du rapport géotechnique, il devra être envisagé :

- Une fouille complémentaire au niveau des fondations du pavillon ONF afin de lever les hypothèses relatives aux interactions entre fondations,
- Un diagnostic visuel et des prélèvements par carottage horizontal pour des tests en laboratoire permettront de caractériser l'état actuel du béton qui constitue le mur poids au pied de l'ONF.
- L'instrumentation les ouvrages (mur SNCF et bâtiment ONF) et avec une analyse au cours du temps et en fonction de la fréquence des passages sur les voies ferrées, afin de déterminer si les vibrations générées par la circulation des trains entraînant potentiellement des mouvements des sols par réarrangement des grains et ainsi des déplacements du bâtiment ont un impact sur les ouvrages.
- L'instrumentation du mur soutènement SNCF, permettant d'identifier si des résidus de déplacements sont toujours en cours ou si des mouvements résiduels persistent.

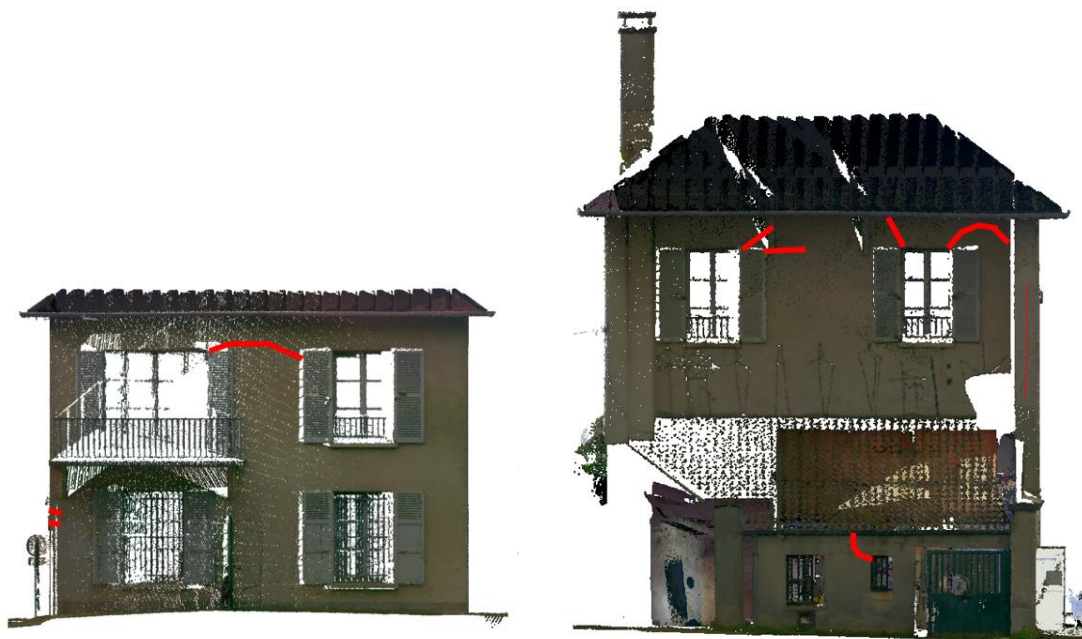
Figure 32. Repérage des fissurations, façades sud-Est et Nord-Ouest – janvier 2022

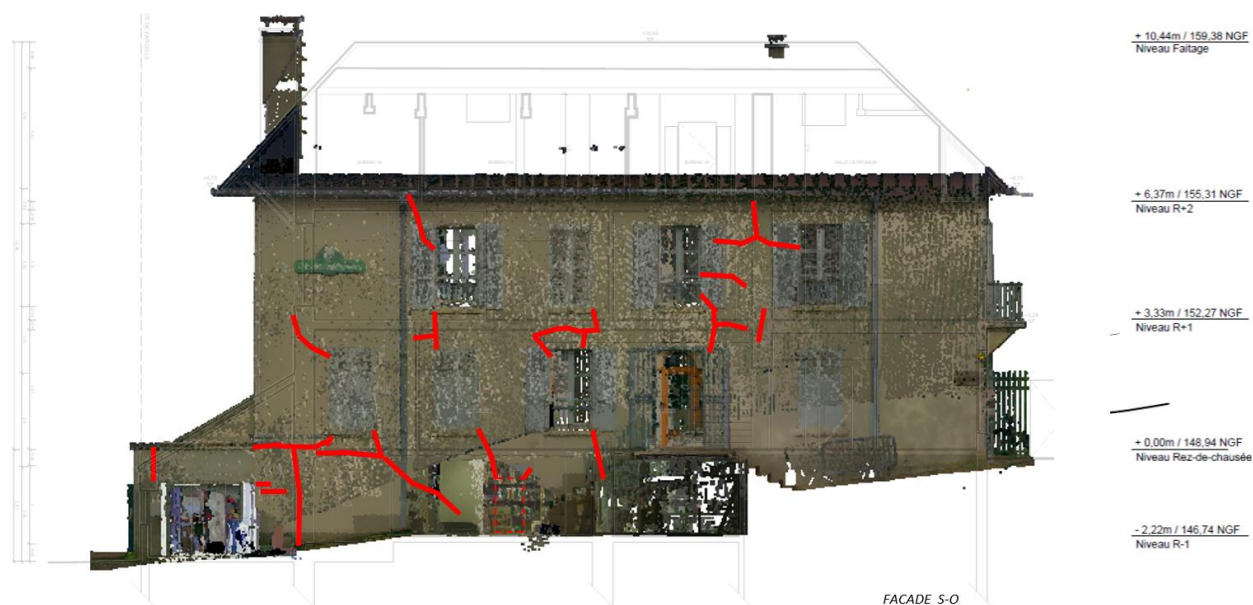
Figure 33. Repérage des fissurations, façade sud-Ouest – janvier 2022

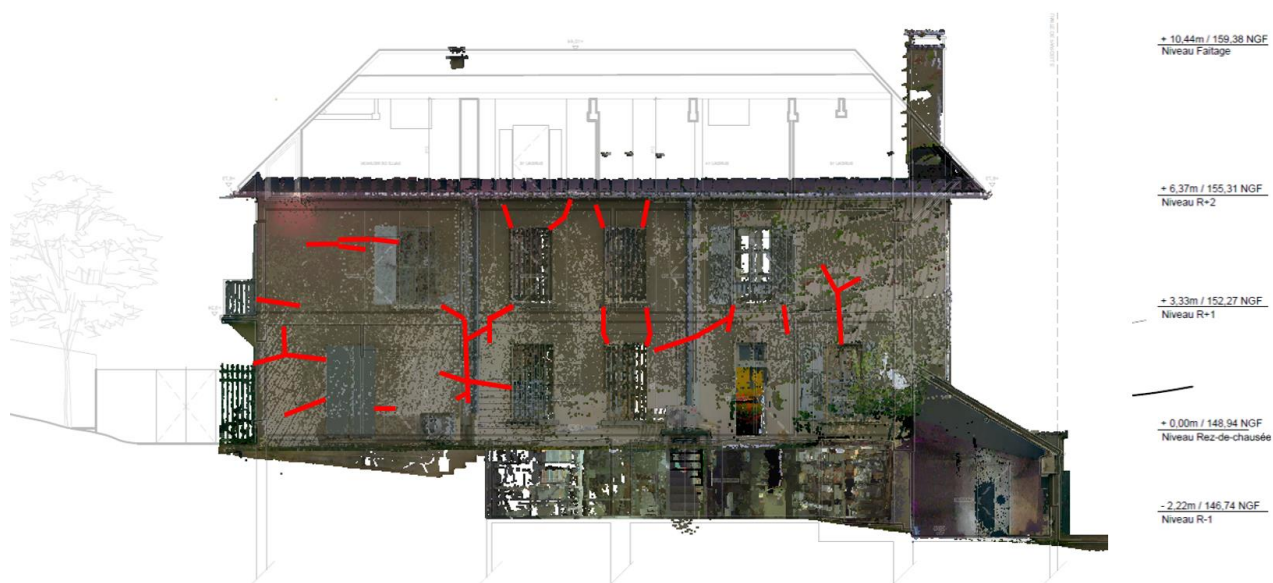
Figure 34. Repérage des fissurations, façade Nord-Est – janvier 2022
