# Accessibilité aux personnes handicapées d'un ERP

## RAPPORT DE DIAGNOSTIC

### Cité administrative et 2-4 rue de l'Arquebuse

### Rapport de diagnostic accessibilité n° 000815521500086

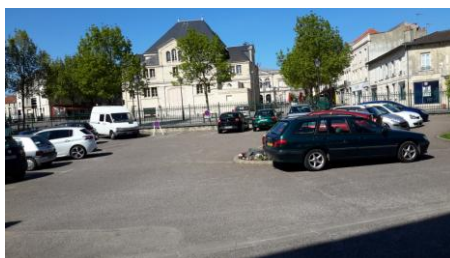
## Fiche n°1

Localisation:	Cité administrative
	Parvis devant l'entrée d'un établissement
	RDC
	Extérieur
Maillon:	S'y rendre

1	OUI	Absence d'un revêtement avec contraste visuel ou de guidage	4	3	4	4

N°	Solutions	Nature de la solution	Estimation € HT
1	Poser un revêtement extérieur continu, contrasté et tactile pour le guidage. En cas d'installation d'une bande de guidage, elle est conforme à l'annexe 6 de l'arrêté du 08/12/14 ou à la norme NF P 98-352. / Corps d'état: VRD	Léger	4200 € HT

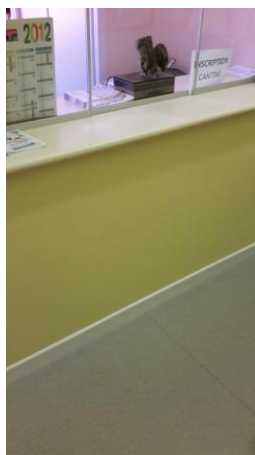
## Fiche n°2

Localisation:	Cité administrative
	Banque d'accueil
	RDC
	Accueil
Maillon:	Etre accueilli - s'informer

1	OUI	L'équipement ou partie du mobilier pour lire, écrire ou utiliser un clavier n'est pas accessible aux personnes handicapées	2	4	4	4

N°	Solutions	Nature de la solution	Estimation € HT
1	Poser une tablette complémentaire au niveau de la banque d'accueil avec un plan supérieur à une hauteur d'au plus 0,80 m et un vide en partie inférieure ayant une profondeur d'au moins 0,30 m, une largeur d'au moins 0,60 m et une hauteur d'au moins 0,70 m. Cette tablette sera positionnée de sorte à ne pas créer un obstacle dans la circulation. / Corps d'état: Menuiserie intérieure	Léger	800 €HT

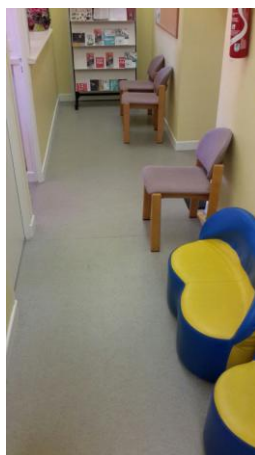
### Fiche n°3

Localisation:	Cité administrative
	Circulation du RDC
	RDC
	Dégagement
Maillon:	Circuler au RDC

1	OUI	La largeur de l'allée est insuffisante	2	4	4	4

N°	Solutions	Nature de la solution	Estimation € HT
1	Réorganiser et/ou déplacer les rayonnages et/ou portiques pour retrouver une largeur de passage d'au moins 1,20 m pour les allées structurantes. Les allées secondaires ont une largeur d'au moins 0,90 m (et 1,05 m au sol sur une hauteur de 0,20 m) et un espace de manœuvre demi-tour est aménagé tous les 6 m et chaque croisement d'allées. / Corps d'état: Aménagement et équipements intérieurs	Léger	500 €HT

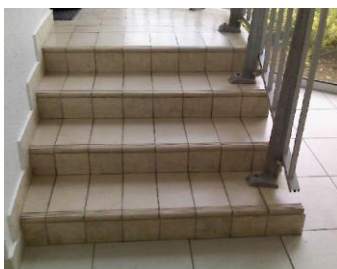
### Fiche n°4

Localisation:	Cité administrative
	Circulation du RDC
	RDC
	Escaliers Arrière du bâtiment Club Léo Lagrange
Maillon:	Circuler au RDC

1	OUI	Les caractéristiques de l'escalier liées à la sécurité d'usage ne sont pas respectées	3	1	4	4

N°	Solutions	Nature de la solution	Estimation € HT
1	Poser un rappel tactile et contrasté à 50 cm (ou 28 cm selon la configuration) de la première marche, un revêtement contrasté sur la première et dernière contremarches et un contraste sur 3 cm en horizontal sur les nez de marches	Léger	750 €HT

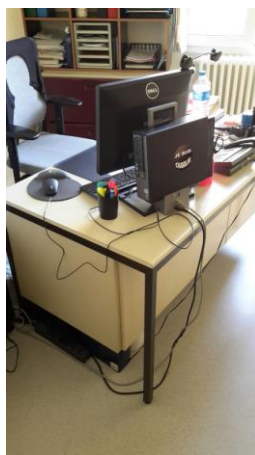
### Fiche n°5

Localisation:	Cité administrative
	Bureau
	RDC
	Bureau
Maillon:	Utiliser les fonctionnalités du RDC

1	OUI	L'équipement ou partie du mobilier pour lire, écrire ou utiliser un clavier n'est pas accessible aux personnes handicapées	2	4	4	4

N°	Solutions	Nature de la solution	Estimation € HT
1	Remplacer ou modifier le mobilier par au moins un mobilier accessible. Il est accessible par un cheminement d'une largeur d'au moins 1,20 m, comporte à son droit un espace d'usage horizontal de 1,30 x 0,80 m. Le mobilier nécessitant de lire un document, écrire ou utiliser un clavier présente un plan supérieur à une hauteur d'au plus 0,80 m et un vide en partie inférieur avec une profondeur d'au moins 0,30 m, une largeur d'au moins 0,60 m et une hauteur d'au moins 0,70 m. Il est repéré par un contraste visuel ou un éclairage (Commentaire: Concerne tous les mobiliers du site. Cette exigence ne concerne que les bureaux où le public aurait besoin de lire, écrire ou utiliser un clavier) / Corps d'état: Menuiserie intérieure	Léger	18000 €HT

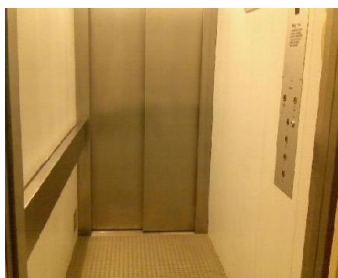
### Fiche n°6

Localisation:	Cité administrative
	Ascenseur
	Etage 3
	Ascenseur
Maillon:	Accéder aux étages

1	OUI	Absence de signalisation visuelle (entre 30 et 60 mm) en cabine et de message vocal indiquant l'étage	4	2	2	2

N°	Solutions	Nature de la solution	Estimation € HT
1	Installer un système donnant un message vocal indiquant la position d'arrêt de la cabine et un indicateur visuel de la position de la cabine avec des caractères d'une hauteur comprise entre 30 et 60 mm.	Léger	300 €HT

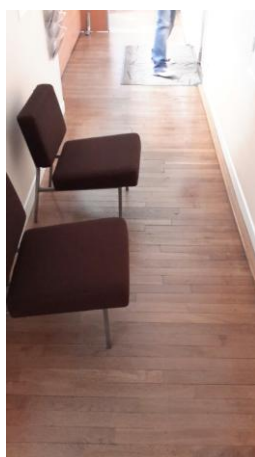
### Fiche n°7

Localisation:	Cité administrative
	Circulation des étages
	Etage 1
	Allée
Maillon:	Circuler aux étages

1	OUI	Le rétrécissement n'est pas ponctuel ou est inférieur à 0,90 m	2	4	4	4

N°	Solutions	Nature de la solution	Estimation € HT
1	Déplacer ou supprimer l'obstacle afin d'élargir le cheminement afin que sa largeur soit d'au moins 1,20 m. En cas de rétrécissement ponctuel sur une faible longueur, sa largeur est d'au moins 0,90 m. / Corps d'état: Aménagement et équipements intérieurs	Léger	300 €HT

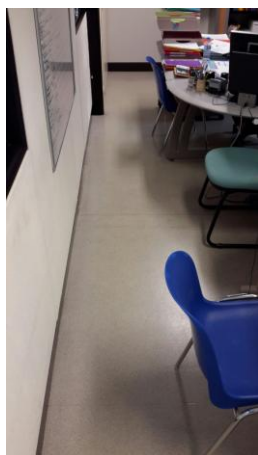
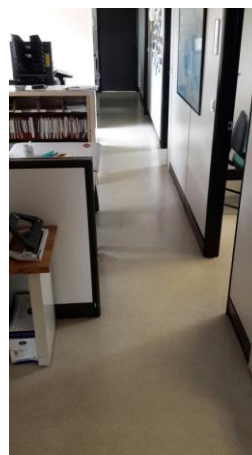
### Fiche n°8

Localisation:	Cité administrative
	Circulation des étages
	Etage 3
	bureau
Maillon:	Circuler aux étages

1	OUI	Le rétrécissement n'est pas ponctuel ou est inférieur à 0,90 m	2	4	4	4
2	OUI	Le rétrécissement n'est pas ponctuel ou est inférieur à 0,90 m	2	4	4	4

N°	Solutions	Nature de la solution	Estimation € HT
1	Déplacer ou supprimer l'obstacle afin d'élargir le cheminement afin que sa largeur soit d'au moins 1,20 m. En cas de rétrécissement ponctuel sur une faible longueur, sa largeur est d'au moins 0,90 m. / Corps d'état: Aménagement et équipements intérieurs	Léger	300 €HT
2	Déplacer ou supprimer l'obstacle afin d'élargir le cheminement afin que sa largeur soit d'au moins 1,20 m. En cas de rétrécissement ponctuel sur une faible longueur, sa largeur est d'au moins 0,90 m. / Corps d'état: Aménagement et équipements intérieurs	Léger	300 €HT

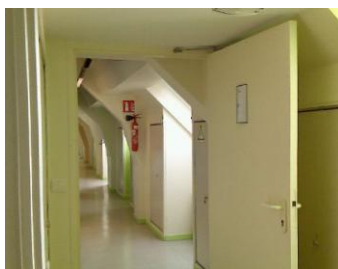
### Fiche n°9

Localisation:	Cité administrative
	Circulation des étages
	Etage 3
	Circulation couloir
Maillon:	Circuler aux étages

1	OUI	Présence d'un obstacle à moins de 2,20 m du sol	4	3	4	3

N°	Solutions	Nature de la solution	Estimation € HT
1	Installer un dispositif d'aide à la détection d'obstacle en saillie latérale ou en porte à faux à une distance du sol comprise entre 0,15 et 0,40 m. Ce dispositif doit comporter un contraste visuel par rapport à l'environnement et des angles arrondis. Par exemple une barrière. / Corps d'état: Cloisons - Peinture - Plâtrerie - Finition	Lourd	12000 €HT

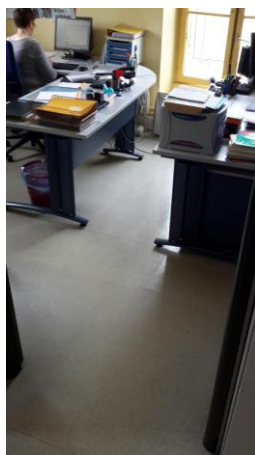
### Fiche n°10

Localisation:	Cité administrative
	Bureau
	Etage 3
	Bureau
Maillon:	Utiliser les fonctionnalités des étages

1	OUI	L'équipement ou partie du mobilier pour lire, écrire ou utiliser un clavier n'est pas accessible aux personnes handicapées	2	4	4	4

N°	Solutions	Nature de la solution	Estimation € HT
1	Remplacer ou modifier le mobilier par au moins un mobilier accessible. Il est accessible par un cheminement d'un largeur d'au moins 1,20 m, comporte à son droit un espace d'usage horizontal de 1,30 x 0,80 m. Le mobilier nécessitant de lire un document, écrire ou utiliser un clavier présente un plan supérieur à une hauteur d'au plus 0,80 m et un vide en partie inférieur avec une profondeur d'au moins 0,30 m, une largeur d'au moins 0,60 m et une hauteur d'au moins 0,70 m. Il est repéré par un contraste visuel ou un éclairage / Corps d'état: Menuiserie intérieure	Léger	1500 €HT

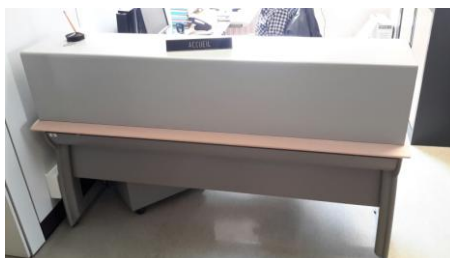
### Fiche n°11

Localisation:	Cité administrative
	Bureau
	Etage 3
	Accueil
Maillon:	Utiliser les fonctionnalités des étages

1	OUI	L'équipement ou partie du mobilier pour lire, écrire ou utiliser un clavier n'est pas accessible aux personnes handicapées	2	4	4	4

N°	Solutions	Nature de la solution	Estimation € HT
1	Remplacer ou modifier le mobilier par au moins un mobilier accessible. Il est accessible par un cheminement d'une largeur d'au moins 1,20 m, comporte à son droit un espace d'usage horizontal de 1,30 x 0,80 m. Le mobilier nécessitant de lire un document, écrire ou utiliser un clavier présente un plan supérieur à une hauteur d'au plus 0,80 m et un vide en partie inférieur avec une profondeur d'au moins 0,30 m, une largeur d'au moins 0,60 m et une hauteur d'au moins 0,70 m. Il est repéré par un contraste visuel ou un éclairage / Corps d'état: Menuiserie intérieure	Léger	1500 €HT
