Rapport de mission de repérage des matériaux et produits contenant de l'amiante avant réalisation de travaux

PLANCHE DE REPERAGE USUEL				Adresse de l'immeuble :	5 RUE JEAN ANTOINE CHAPTA 57000 METZ
N° dossier :	18-01-019493				
N° planche :	1/3	Version : 0	Type : Croquis		
Origine du plan :	Cabinet de diagnostics			Bâtiment – Niveau :	RDC

E. R. P. à vocation de formation
5, rue Jean-Antoine CHAPTAL 57070 METZ

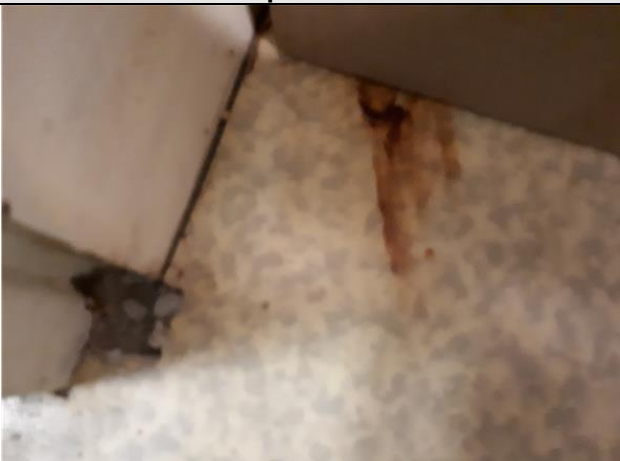
PRELEVEMENT : P001

Nom du client	Numéro de dossier	Pièce ou local
CHAMBRE COMMERCE INDUSTRIE MOSELLE	18-01-019493	1er - Local stockage
Matériau	Date de prélèvement	Nom de l'opérateur
Revêtement en lés plastiques avec sous - couche	26/01/2018	HAMANT HUGO
Localisation		Résultat
Plancher - Sol		absence d'amiante
Emplacement

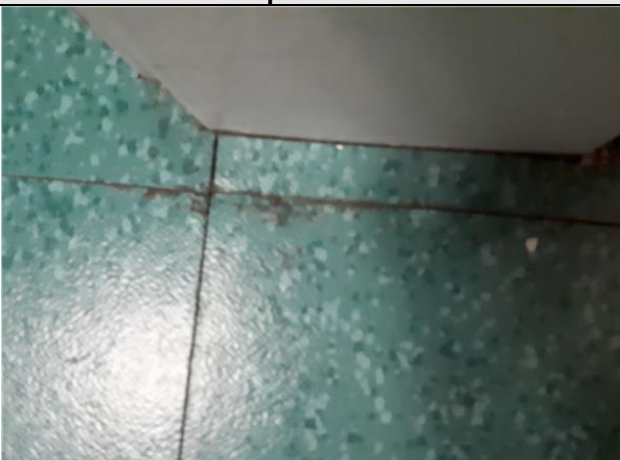
PRELEVEMENT : P002

Nom du client	Numéro de dossier	Pièce ou local
CHAMBRE COMMERCE INDUSTRIE MOSELLE	18-01-019493	1er - Circulation
Matériau	Date de prélèvement	Nom de l'opérateur
Dalle de sol + colle	26/01/2018	HAMANT HUGO
Localisation		Résultat
Plancher - Sol		absence d'amiante
Emplacement

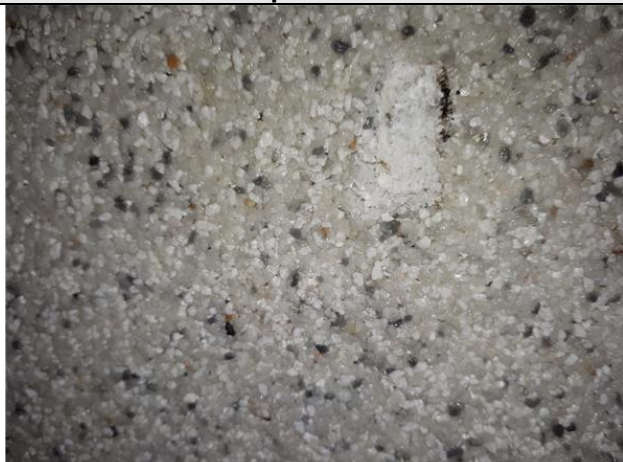
PRELEVEMENT : P003		
Nom du client	Numéro de dossier	Pièce ou local
CHAMBRE COMMERCE INDUSTRIE MOSELLE	18-01-019493	1er - Circulation
Matériau	Date de prélèvement	Nom de l'opérateur
Enduit	26/01/2018	HAMANT HUGO
Localisation		Résultat
Mur - Toutes zones		absence d'amiante
Emplacement

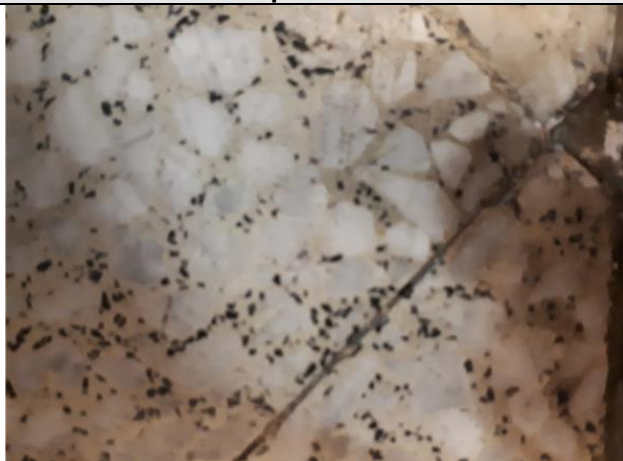
PRELEVEMENT : P004		
Nom du client	Numéro de dossier	Pièce ou local
CHAMBRE COMMERCE INDUSTRIE MOSELLE	18-01-019493	1er - Cage d'escalier 0-1
Matériau	Date de prélèvement	Nom de l'opérateur
Dalle de sol + colle	26/01/2018	HAMANT HUGO
Localisation		Résultat
Plancher - Sol		absence d'amiante
Emplacement

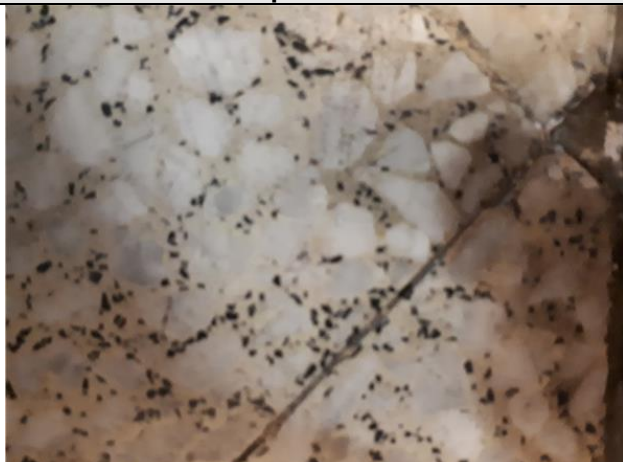
PRELEVEMENT : P005		
Nom du client	Numéro de dossier	Pièce ou local
CHAMBRE COMMERCE INDUSTRIE MOSELLE	18-01-019493	RDC - Hall
Matériau	Date de prélèvement	Nom de l'opérateur
Colle de carrelage	26/01/2018	HAMANT HUGO
Localisation		Résultat
Plancher - Sol		absence d'amiante
Emplacement

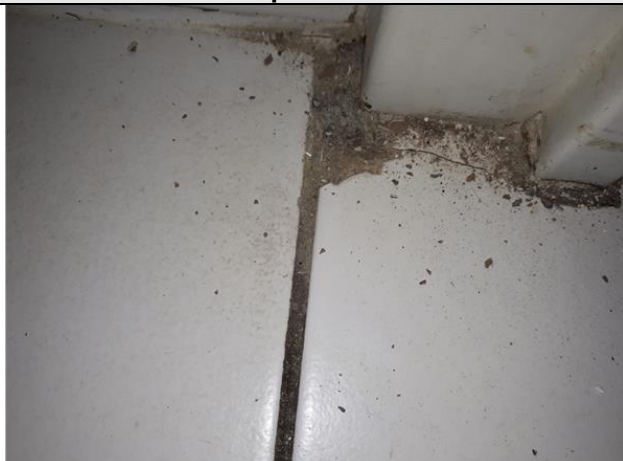
PRELEVEMENT : P006		
Nom du client	Numéro de dossier	Pièce ou local
CHAMBRE COMMERCE INDUSTRIE MOSELLE	18-01-019493	RDC - Sanitaires
Matériau	Date de prélèvement	Nom de l'opérateur
Colle de carrelage	26/01/2018	HAMANT HUGO
Localisation		Résultat
Plancher - Sol		absence d'amiante
Emplacement

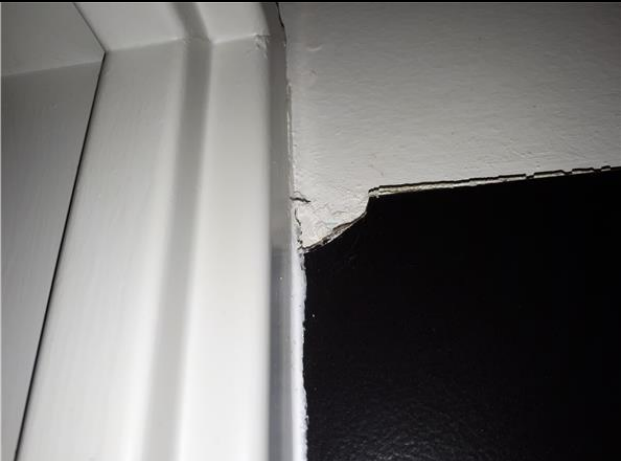
PRELEVEMENT : P007		
Nom du client	Numéro de dossier	Pièce ou local
CHAMBRE COMMERCE INDUSTRIE MOSELLE	18-01-019493	RDC - Sanitaires
Matériau	Date de prélèvement	Nom de l'opérateur
Colle de faïence	26/01/2018	HAMANT HUGO
Localisation	Résultat	
Mur - Toutes zones	absence d'amiante	
Emplacement
