Marché public de maîtrise d'œuvre

2025-01-MOE-CRT

Mission de maîtrise d'œuvre pour la réfection des toitures de certains bâtiments de l'internat d'excellence de Sourdun

Carnet de photos et présentation sommaire des ouvrages / bâtiments

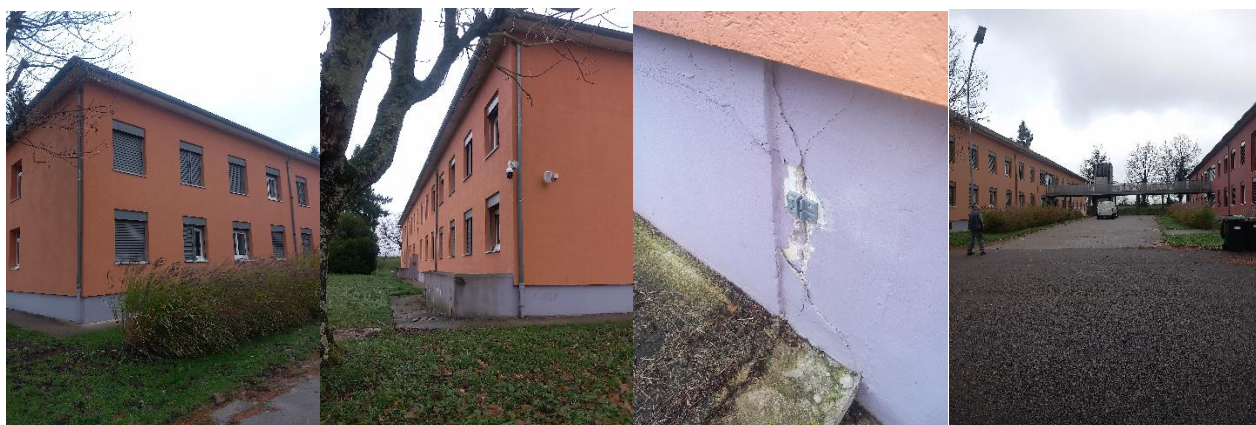
Bâtiments 6 et 7 :

Aspect extérieur, quelques désordres apparents sur le béton de la façade tel que craquelures et de fissures, des défauts sur les joints de dilatation.

Façades isolée par l'extérieur environ 10 CM d'épaisseur (polystyrène), avec un enduit extérieur en mortier de ciment.

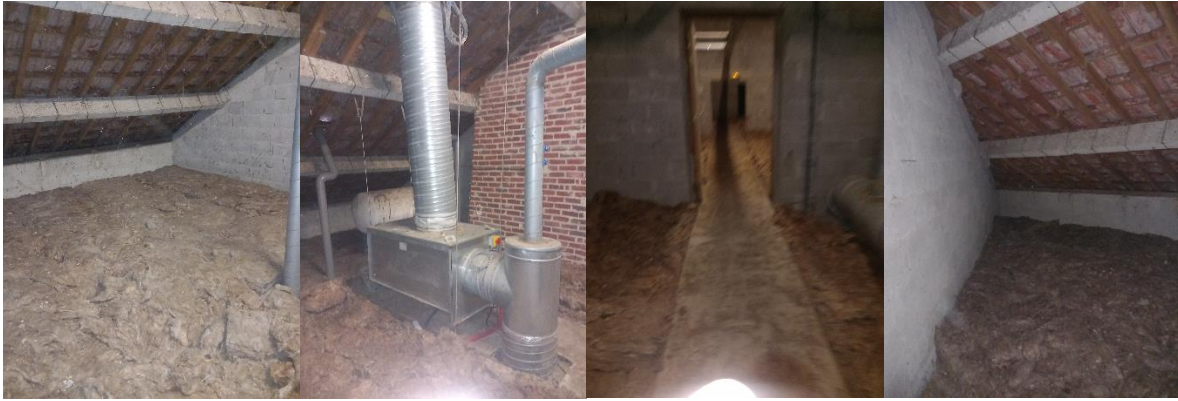
Le comble accessible, présente une hauteur confortable à l'échelle de l'homme, abrite des locaux techniques tel que locaux CTA, des équipements de désenfumage, des conduits de ventilation....

Le plancher bas du comble est en béton armé, avec un cheminement faux plancher en bois, isolé par la laine de verre, les autres parties du plancher sont isolées également par la laine de verre soufflée avec une autre couche de laine de verre en rouleau krafté.

La charpente portée sur des pannes en béton. Des micro fissure peuvent être observées sur certaines pannes en béton armé.

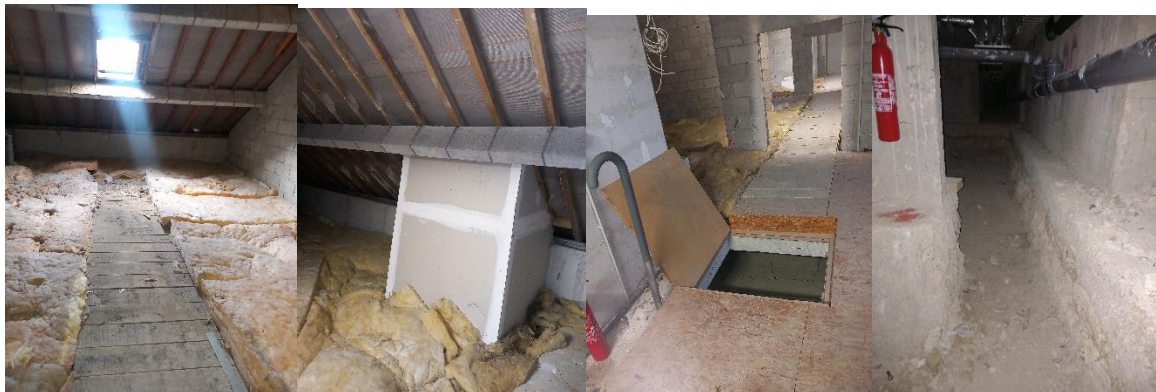
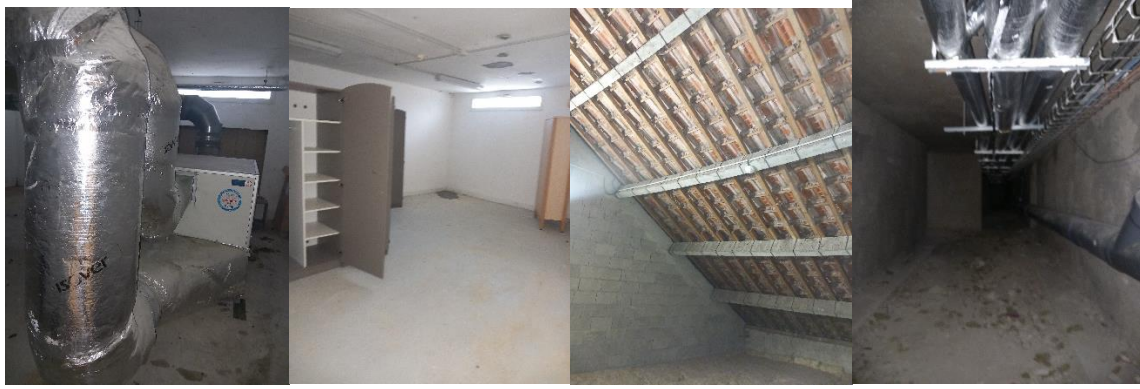
Bâtiments 13 et 14 :

Ces deux bâtiments sont identiques au bâtiment 6 et 7, avec un étage en plus. Avec une surface au sol supérieure aux précédents.

Les sous-sols présentent, en plus des locaux techniques semblables à ceux des bâtiments précédents, des locaux de réserves et des locaux techniques, dont 4 locaux de 30 m² chacun vide dans chaque bâtiment.

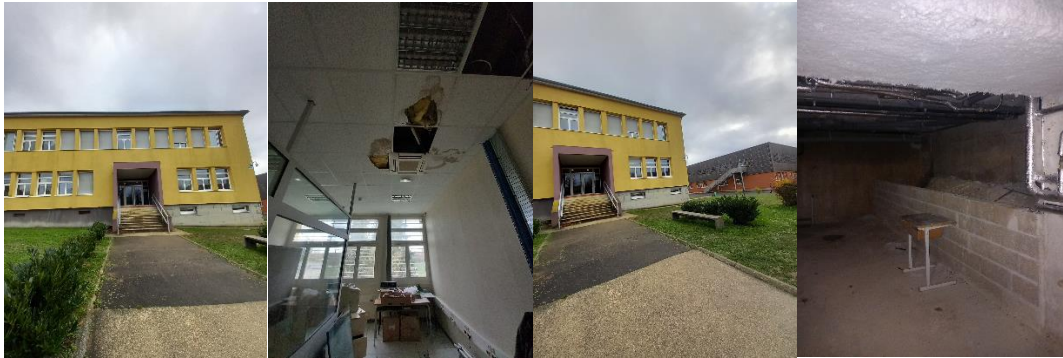
Visite du bâtiment 3 :

Isolation par l'extérieur avec un enduit ciment, et la partie basse en dalles (qui semblent agrafées)

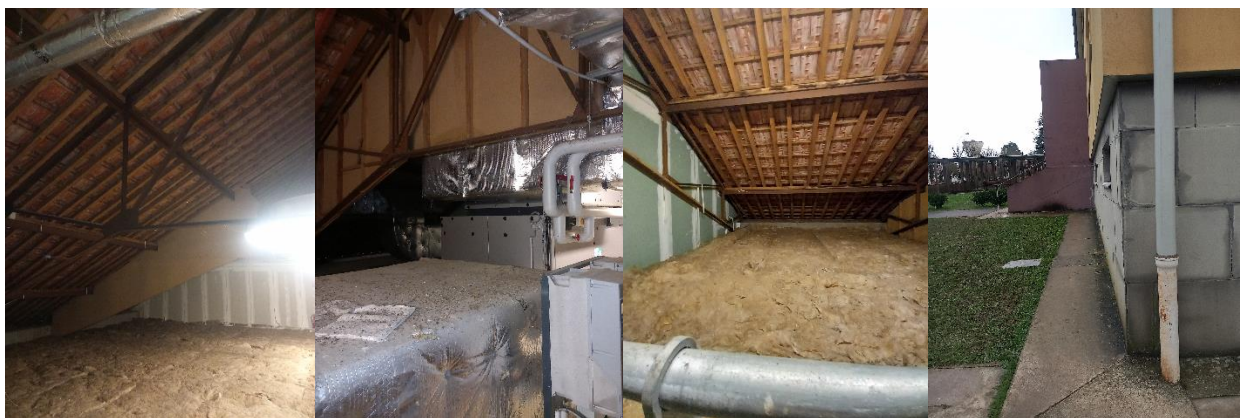
La toiture de ce bâtiment est portée sur une charpente avec des fermettes métalliques, vieillissantes mais en état apparent correcte, sans aucune déformation visible à l'œil, les traces de rouilles dus à l'humidité sont visibles sur les surfaces extérieures de cet ouvrage métallique nu. (Sans revêtement)

Présence d'installations techniques dans les combles, aucun désordre apparent sur la toiture vue de l'intérieur.
