N/Réf : STO-20-373 - RAPP - A - Académie Créteil - Diagnostic structurel de toitures - Internat d'Excellence de Sourdun

## Diagnostic structurel de Toitures - Internat d'Excellence de Sourdun -

Internat d'Excellence de Sourdun  
100, rue de Paris  
77487 SOURDUN

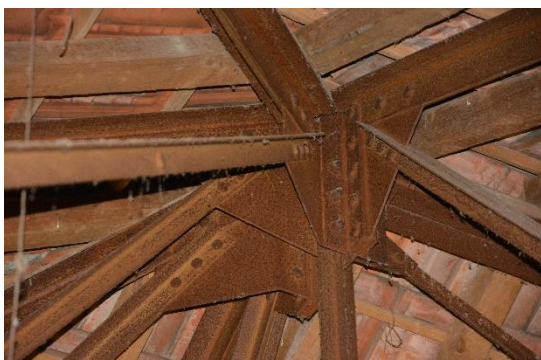
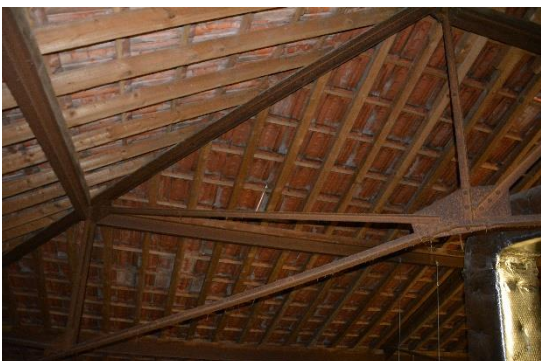
<p><b>Description des désordres :</b></p> <p>Corrosion superficielle généralisée d'indice i1 sur l'ensemble des structures métalliques de la charpente.</p> <p><b>Origine Potentielle :</b> Humidité de l'air ambiant des combles.</p>
<p><b>Bâti 3</b> Ferme Industrielle Métal - Pannes Métal</p> <p><b>Désordre n° 2</b></p>

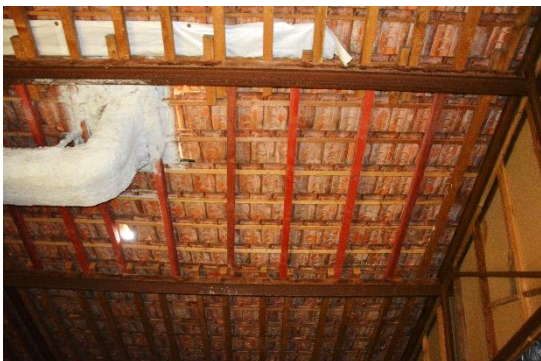
<p><b>Description des désordres :</b></p> <p>Espacement trop important des chevrons / nombre de chevrons insuffisants (sur environ 10 m²).</p> <p><b>Origine Potentielle :</b> Suite à la mise en place du système d'aération (à gauche sur la photo) nécessitant la dépose d'une partie de toiture, la repose des chevrons (en rouge sur la photo) ne semble pas avoir été effectuée dito existant.</p>

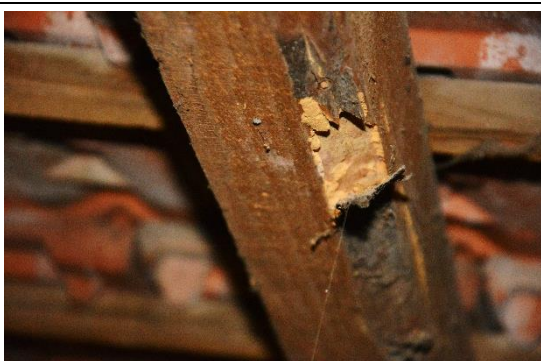
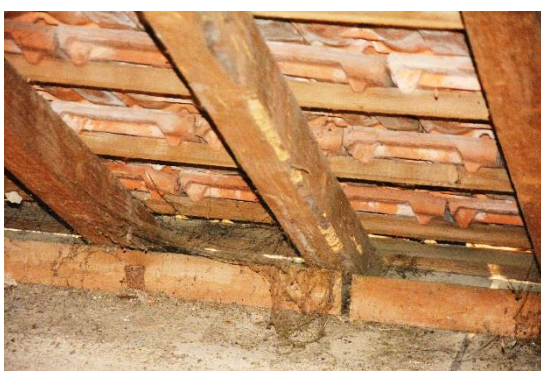
<p><b>Description des désordres :</b></p> <p>Désordre ponctuel (angle abîmé) observé sur un chevron.</p> <p><b>Origine Potentielle :</b> Surface de chevron abîmée potentiellement par un nuisible.</p>
<p><b>Bâti 3</b> Ferme Industrielle Métal - Pannes Métal</p> <p><b>Désordre n° 4</b></p>

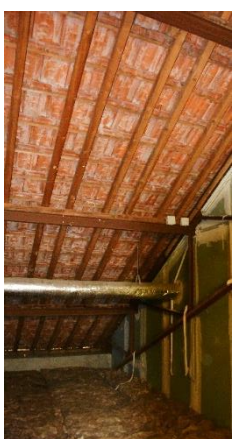
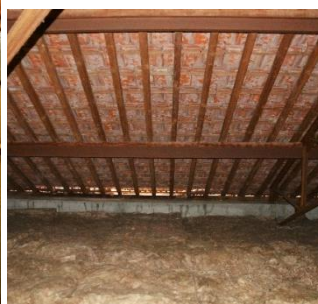
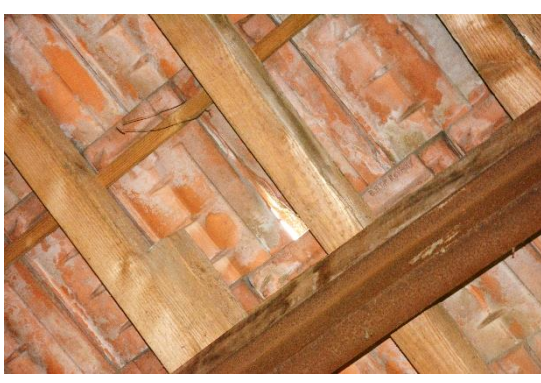
<p><b>Description des désordres :</b></p> <p>Traces blanchâtres et écaillage (débris présents observés sur l'isolant) sur l'ensemble de la sous-face des tuiles de couvertures.</p> <p><b>Origine Potentielle :</b> Désordres liés potentiellement à une couverture vieillissante, les tuiles devenant poreuses et n'assurant plus correctement l'étanchéité. Les débris observés sur l'isolant proviennent potentiellement de l'effritement des tuiles lors des périodes de gels (l'eau infiltrée à l'intérieur des tuiles gonflant et provoquant l'effritement en lamelles des tuiles, les fragilisant).</p>

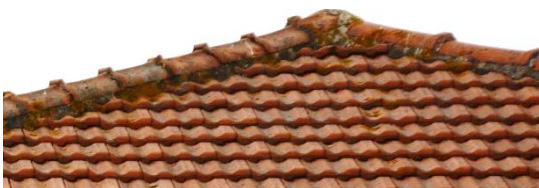
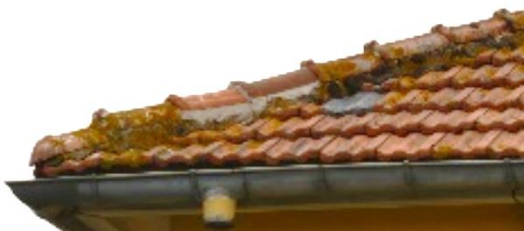
<p><b>Description des désordres :</b></p> <p>Présence de mousses en surface des tuiles et notamment au niveau des noues et du faitage.</p> <p><b>Origine Potentielle :</b> Désordres liés potentiellement à une couverture vieillissante, et à un défaut d'entretien.</p>

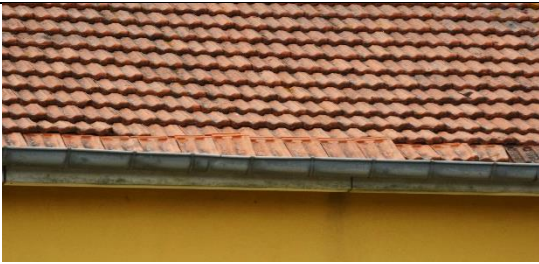
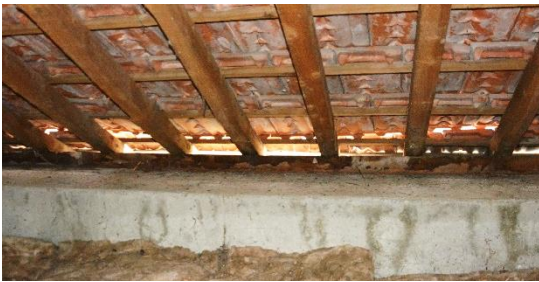
<p><b>Description des désordres :</b></p> <p>Tuiles ne reposant plus sur le solivage de toiture (maintenues uniquement par la gouttière) et risquant de tomber.</p> <p><b>Origine Potentielle :</b> Désordre observé uniquement sur la croupe Sud du bâtiment et étant potentiellement causé par l'exposition aux vents, le vieillissement de la couverture et une pente de toiture non conforme aux tuiles et à la situation venteuse du site.</p>

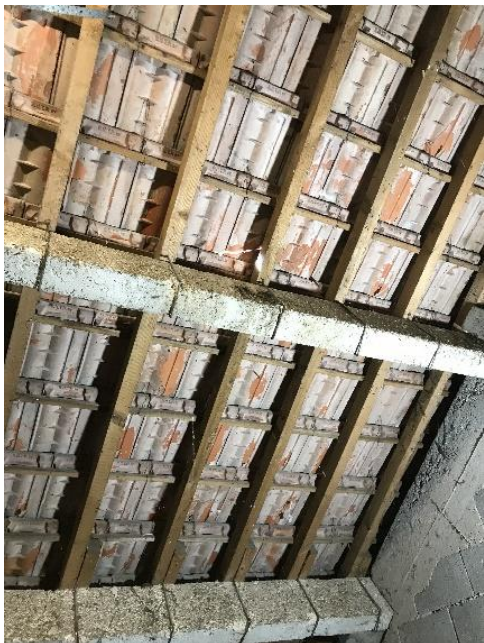
<p><b>Description des désordres :</b></p> <p>Traces blanchâtres et écaillage (débris présents observés sur l'isolant) sur l'ensemble de la sous-face des tuiles de couvertures.</p> <p><b>Origine Potentielle :</b></p> <p>Désordres liés potentiellement à une couverture vieillissante, les tuiles devenant poreuses et n'assurant plus correctement l'étanchéité. Les débris observés sur l'isolant proviennent potentiellement de l'effritement des tuiles lors des périodes de gels (l'eau infiltrée à l'intérieur des tuiles gonflant et provoquant l'effritement en lamelles des tuiles, les fragilisant).</p>

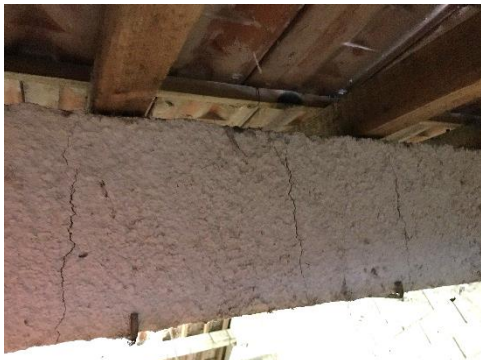
<p><b>Description des désordres :</b></p> <p>Fissuration d'ouverture 0,1 mm, observée en sous-face des pannes béton de la charpente et perpendiculaire au sens de portée (fissures observées tous les 15-25 cm).</p> <p><b>Origine Potentielle :</b> Fissuration due à la déformation des pannes (Fluage du béton) potentiellement sous-dimensionnées.</p>
<p><b>Bâti 6</b> Pannes Béton</p> <p><b>Désordre n° 3</b></p>

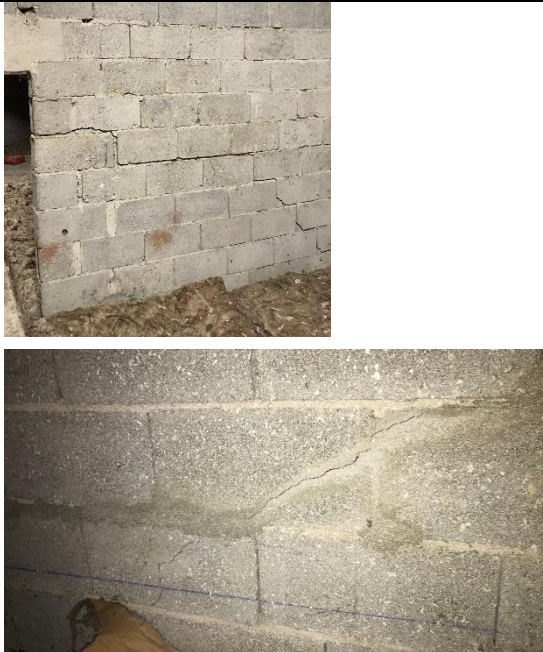
<p><b>Description des désordres :</b></p> <p>Fissures horizontales et diagonales traversantes d'ouvertures comprises entre 1 et 1,4 mm, observées sur plusieurs voiles parpaing.</p> <p><b>Origine Potentielle :</b> Fissuration potentiellement due à un tassement du bâtiment en partie centrale ou à un phénomène de retrait.</p>
<p><b>Bâti 6</b> Pannes Béton</p> <p><b>Désordre n° 4</b></p>

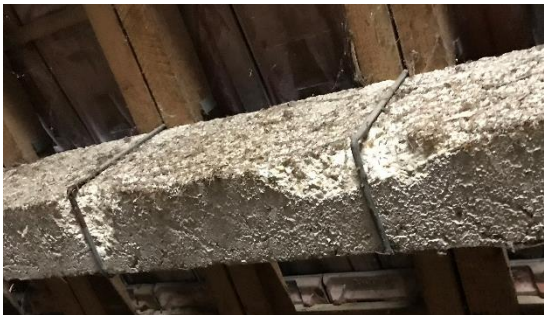
<p><b>Description des désordres :</b></p> <p>Epaufures sur pannes béton.</p> <p><b>Origine Potentielle :</b> Désordres dues au frottement des fixations métalliques des chevrons sur les pannes bétons potentiellement causés par les mouvements de la couverture.</p>

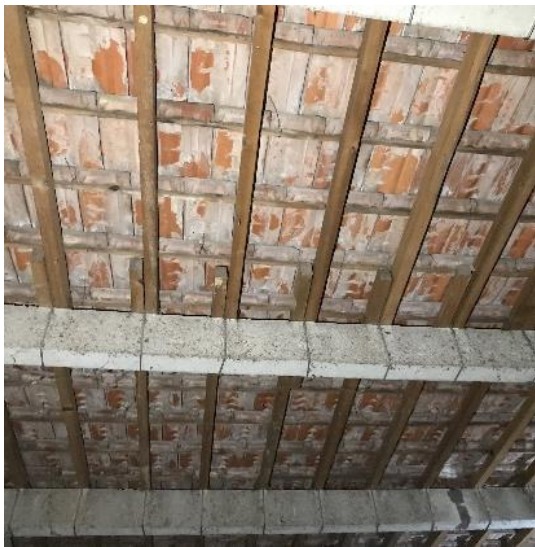
<p><b>Description des désordres :</b></p> <p>Traces blanchâtres et écaillage (débris présents observés sur l'isolant) sur l'ensemble de la sous-face des tuiles de couvertures.</p> <p><b>Origine Potentielle :</b> Désordres liés potentiellement à une couverture vieillissante, les tuiles devenant poreuses et n'assurant plus correctement l'étanchéité. Les débris observés sur l'isolant proviennent potentiellement de l'effritement des tuiles lors des périodes de gels (l'eau infiltrée à l'intérieur des tuiles gonflant et provoquant l'effritement en lamelles des tuiles, les fragilisant).</p>
<p><b>Bâti 7</b> Pannes Béton</p> <p><b>Désordre n° 2</b></p>

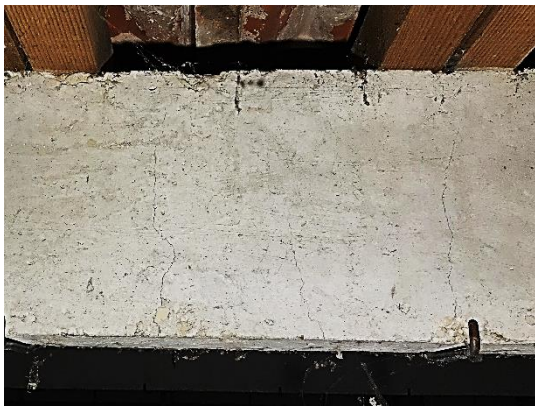
<p><b>Description des désordres :</b></p> <p>Fissuration d'ouverture 0,1 mm, observée en sous-face des pannes béton de la charpente et perpendiculaire au sens de portée (fissures observées tous les 15-25 cm).</p> <p><b>Origine Potentielle :</b> Fissuration due à la déformation des pannes (Fluage du béton) potentiellement sous-dimensionnées.</p>

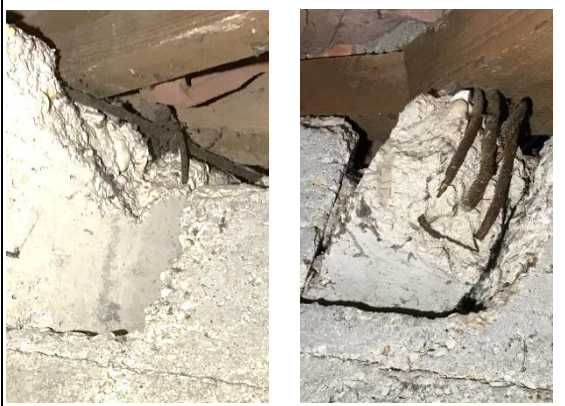
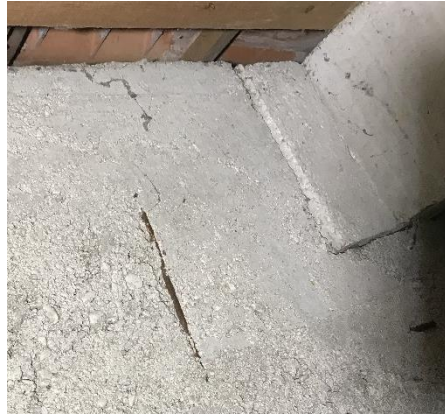
<p><b>Description des désordres :</b></p> <p>Armatures de pannes et rampants béton apparentes par endroits. Corrosion indices i1 à i2.</p> <p><b>Origine Potentielle :</b> Eclatement du béton en surface potentiellement causé par le gonflement des armatures et le faible enrobage de ceux-ci pour le rampant, et les mouvements de la charpente sur les pannes fragilisées.</p>
<p><b>Bâti 7</b> Pannes Béton</p> <p><b>Désordre n° 3</b></p>

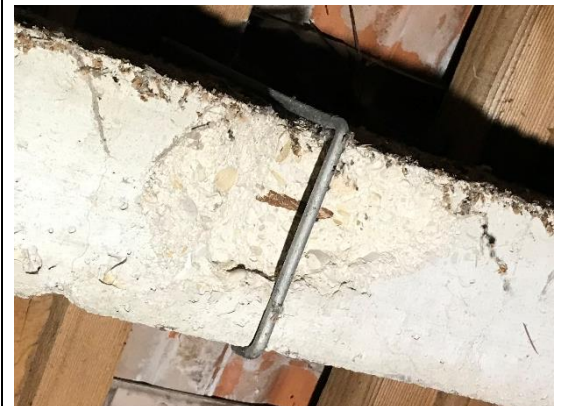
<p><b>Description des désordres :</b></p> <p>Epaufures sur pannes béton et armatures apparentes (Corrosion indice i2).</p> <p><b>Origine Potentielle :</b> Désordres dues au frottement des fixations métalliques des chevrons sur les pannes bétons potentiellement causés par les mouvements de la couverture.</p>
<p><b>Bâti 7</b> Pannes Béton</p> <p><b>Désordre n° 4</b></p>

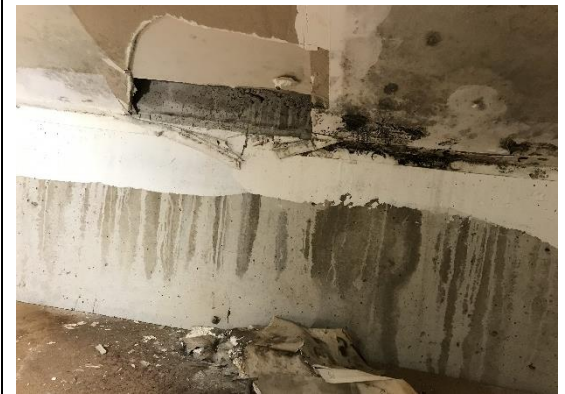
<p><b>Description des désordres :</b></p> <p>Désordre d'humidité (coulures moisissures) sur les parois en placo.</p> <p><b>Origine Potentielle :</b> Désordres potentiellement dues à une infiltration en toiture.</p>

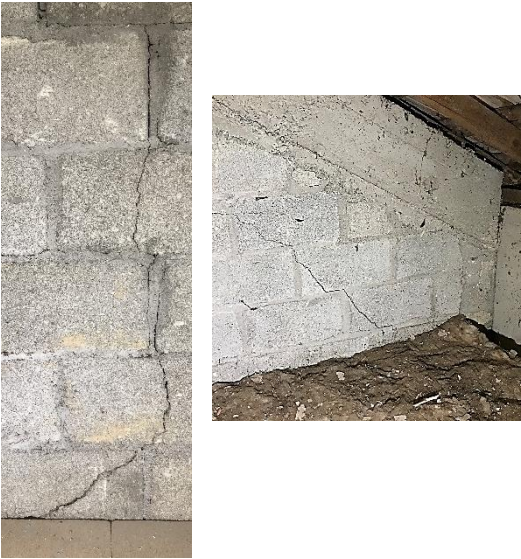
<p><b>Description des désordres :</b></p> <p>Fissures horizontales et diagonales traversantes d'ouvertures comprises entre 1 et 1,4 mm, observées sur plusieurs voiles parpaing.</p> <p><b>Origine Potentielle :</b> Fissuration potentiellement due à un tassement du bâtiment en partie centrale ou à un phénomène de retrait.</p>
<p><b>Bâti 7</b> Pannes Béton</p> <p><b>Désordre n° 6</b></p>

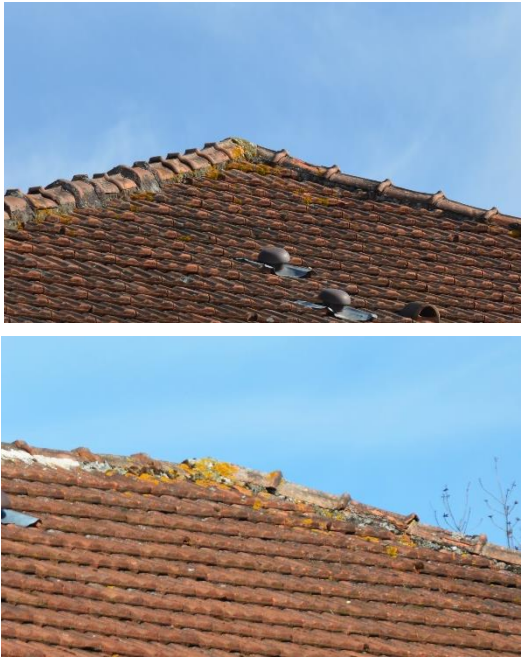
<p><b>Description des désordres :</b></p> <p>Présence de mousses en surface des tuiles et notamment au niveau des noues et du faîtage.</p> <p><b>Origine Potentielle :</b> Désordres liés potentiellement à une couverture vieillissante, et à un défaut d'entretien.</p>
<p><b>Bâti 7</b> Pannes Béton</p> <p><b>Désordre n° 7</b></p>

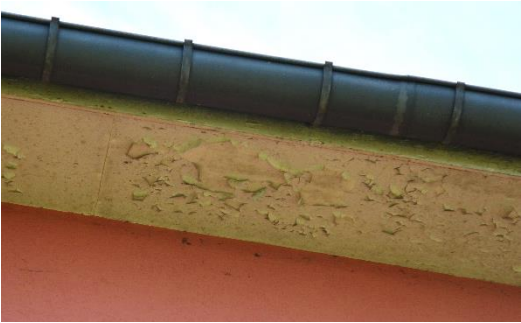
<p><b>Description des désordres :</b></p> <p>Peinture écaillée en sous-face de débord de toiture</p> <p><b>Origine Potentielle :</b> Désordres liés potentiellement à l'humidité et l'usure.</p>

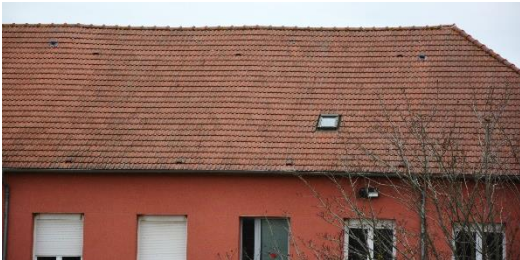
<p><b>Description des désordres :</b> Faitage de toiture déformée (ondulations).</p> <p><b>Origine Potentielle :</b> Désordre lié aux déformations des pannes faitières de la toiture (Fluage du béton) potentiellement sous-dimensionnées.</p>
<p><b>Bâti 13</b> Pannes Béton</p> <p><b>Désordre n° 4</b></p>

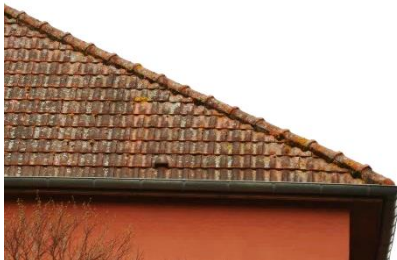
<p><b>Description des désordres :</b> Présence de mousses en surface des tuiles et notamment au niveau des noues et du faitage.</p> <p><b>Origine Potentielle :</b> Désordres liés potentiellement à une couverture vieillissante, et à un défaut d'entretien.</p>

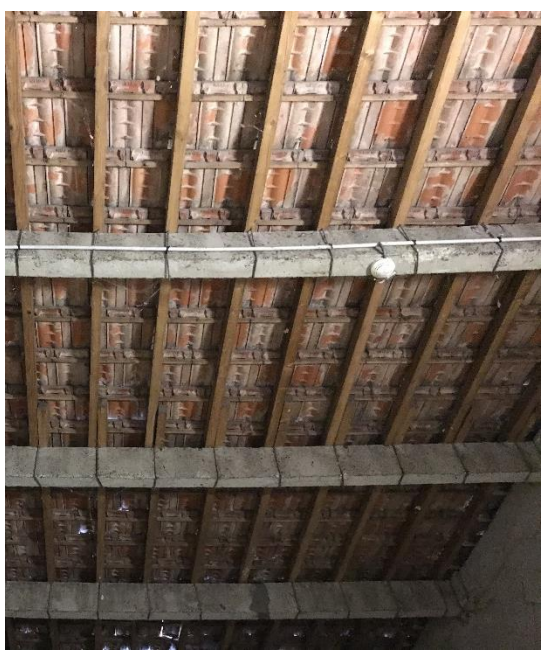
<p><b>Description des désordres :</b></p> <p>Traces blanchâtres et écaillage (débris présents observés sur l'isolant) sur l'ensemble de la sous-face des tuiles de couvertures.</p> <p><b>Origine Potentielle :</b></p> <p>Désordres liés potentiellement à une couverture vieillissante, les tuiles devenant poreuses et n'assurant plus correctement l'étanchéité. Les débris observés sur l'isolant proviennent potentiellement de l'effritement des tuiles lors des périodes de gels (l'eau infiltrée à l'intérieur des tuiles gonflant et provoquant l'effritement en lamelles des tuiles, les fragilisant).</p>

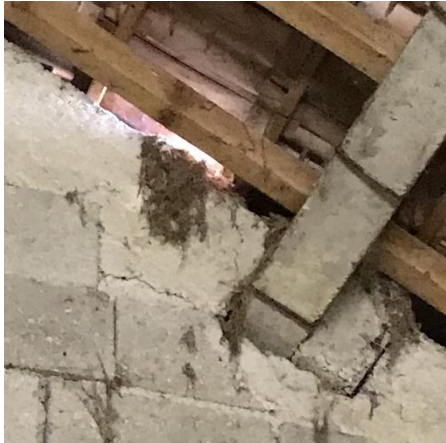
<p><b>Description des désordres :</b></p> <p>Présence de nuisibles (nids) entre le rampant béton du mur et la couverture.</p> <p><b>Origine Potentielle :</b> Les nuisibles ont pu s'infiltrer par des ouvertures (ventilations naturelles du toit).</p>
<p><b>Bâti 14</b> Pannes Béton</p> <p><b>Désordre n° 3</b></p>

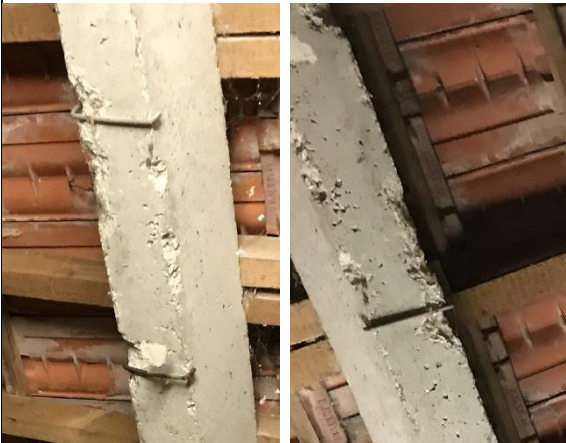
<p><b>Description des désordres :</b></p> <p>Epaufures sur pannes béton.</p> <p><b>Origine Potentielle :</b> Désordres dues au frottement des fixations métalliques des chevrons sur les pannes bétons potentiellement causés par les mouvements de la couverture.</p>
<p><b>Bâti 14</b> Pannes Béton</p> <p><b>Désordre n° 4</b></p>

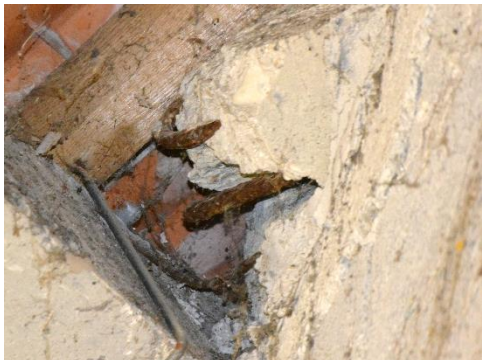
<p><b>Description des désordres :</b></p> <p>Armatures de pannes et rampants béton apparentes par endroits. Corrosion indices i1 à i2.</p> <p><b>Origine Potentielle :</b> Eclatement du béton en surface potentiellement causé par le gonflement des armatures et le faible enrobage de ceux-ci pour le rampant, ainsi que les mouvements de la charpente sur les pannes fragilisées.</p>

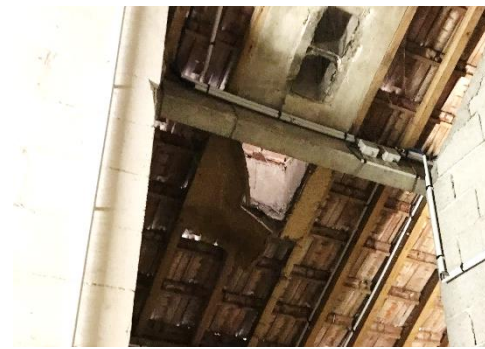
<p><b>Description des désordres :</b></p> <p>Obturation de souche de cheminée éventrée.</p> <p><b>Origine Potentielle :</b></p> <p>Désordre potentiellement dû à l'humidité et à de possibles infiltrations d'eau depuis le sommet de la cheminée.</p>
<p><b>Bâti 14</b> Pannes Béton</p> <p><b>Désordre n° 6</b></p>

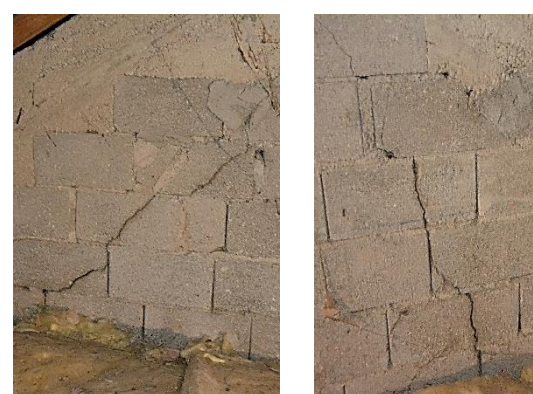
<p><b>Description des désordres :</b></p> <p>Fissures horizontales et diagonales traversantes d'ouvertures comprises entre 1 et 1,4 mm, observées sur plusieurs voiles parpaing.</p> <p><b>Origine Potentielle :</b></p> <p>Fissuration potentiellement due à un tassement du bâtiment en partie centrale ou à un phénomène de retrait.</p>
<p><b>Bâti 14</b> Pannes Béton</p> <p><b>Désordre n° 7</b></p>

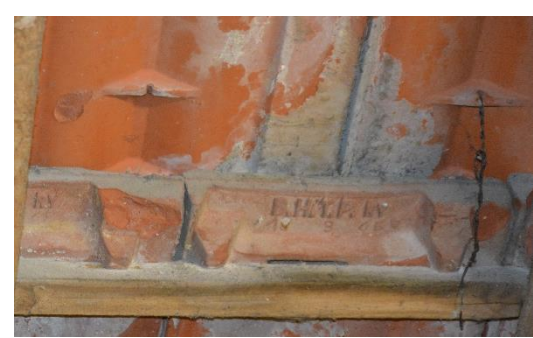
<p><b>Description des désordres :</b></p> <p>Tuiles brisées au niveau des fixation métalliques sur liteaux.</p> <p><b>Origine Potentielle :</b></p> <p>Désordres potentiellement causés par les mouvements de toiture et les tuiles fragilisées par l'usure et le gel.</p>

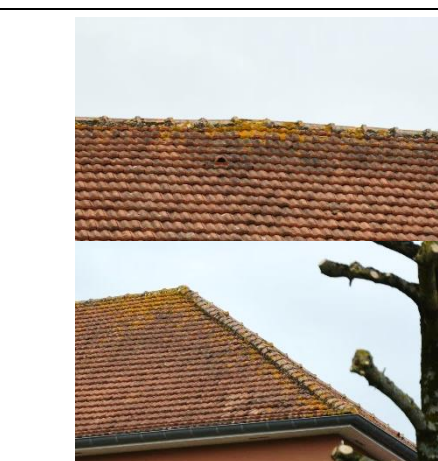
<p><b>Description des désordres :</b></p> <p>Présence de mousses en surface des tuiles et notamment au niveau des noues et du faîtage.</p> <p><b>Origine Potentielle :</b></p> <p>Désordres liés potentiellement à une couverture vieillissante, et à un défaut d'entretien.</p>

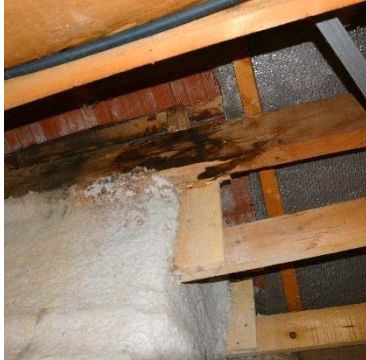
<p><b>Description des désordres :</b></p> <p>Traces d'humidités présentes en surface de la panne bois (bois noirci).</p> <p><b>Origine Potentielle :</b></p> <p>Possible défaut d'étanchéité ou humidité causée par la possible formation de condensation en sous-face des tuiles.</p>
