N/Réf : STO-23-184-RAPP-A-ACCRETEIL- Reconnaissance Structure & Désordres - Bâtis 3,6,7,13,14,46 - I.E. SOURDUN

Reconnaissance Structure et Relevé des désordres Bâtis 3,6,7,13,14 et 46 Internat d'Excellence de Sourdun

Internat d'Excellence de Sourdun
Bâtis 3,6,7,13, 14 et 46
100, rue de Paris
77487 SOURDUN

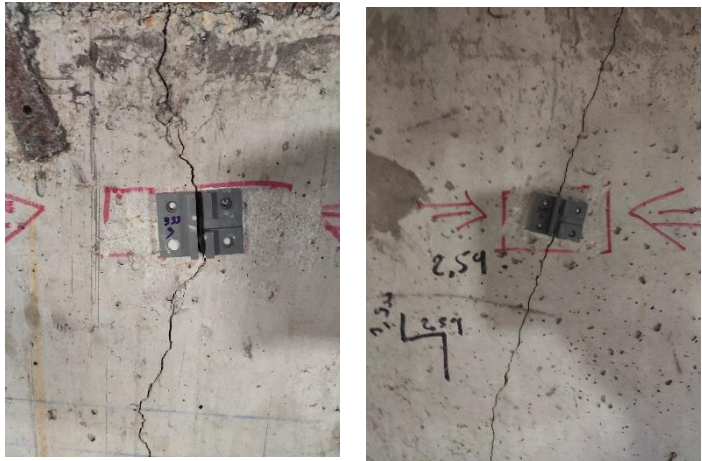
N°	Localisation	Description du désordre	Gravité	Photo
1	<p>Plan sous-sol - Bati 3</p>

<p>Présence de fissures (en rouge sur plan) verticales et diagonales et potentiellement traversantes observées sur les voiles du bâti.</p> <p><u>Ouvertures relevées</u> : comprises entre 0,9mm et 1,5mm <u>Longueur</u> : entre 125 et 250 cm suivant les zones.</p> <p>Fissurations potentiellement dues à l'absence d'armatures dans les voiles couplé à des phénomènes de tassement du bâti.</p> <p>Ces fissures font l'objet d'une instrumentation en cours (Cf. rapport STO-23-183)</p>	2-3

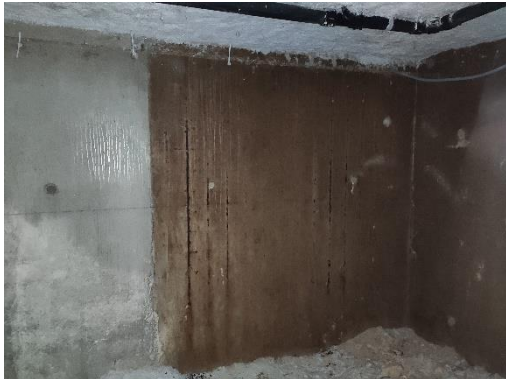
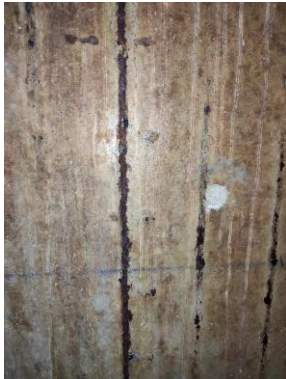
N°	Localisation	Description du désordre	Gravité	Photo
2	<p><u>Plan sous-sol - Bati 3</u></p>

<p>Voile teinté en intérieur du sous-sol (en orange sur plan) potentiellement dû à un enrobage d'armatures insuffisant voire inexistant (corrosion indice I2 - cf. sondages SD2 et SD3) et à l'humidité de l'air ambiant du sous-sol.</p>	3

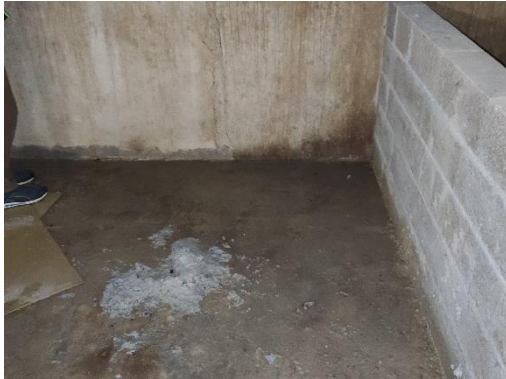
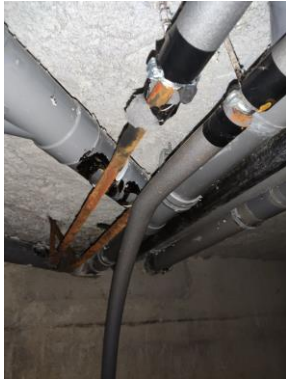
3	<p><u>Plan sous-sol - Bati 3</u></p>

<p>Canalisations défailtantes (en bleu sur plan) corrodées et fuyardes.</p>	2E

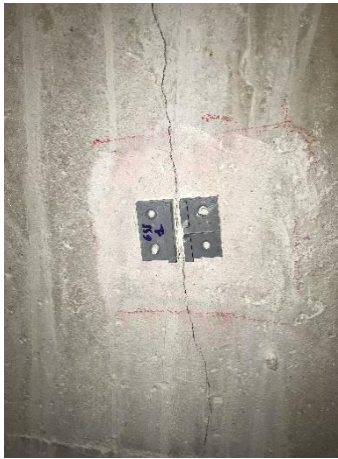
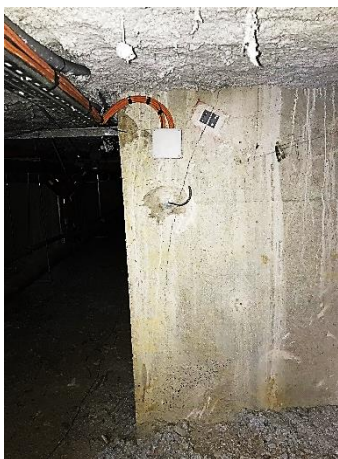
N°	Localisation	Description du désordre	Gravité	Photo
1	<p><u>Plan sous-sol - Bati 6</u></p>

<p>Présence de fissures (en rouge sur plan) verticales et diagonales traversantes observées sur les voiles du bâti.</p> <p><u>Ouvertures relevées</u> : comprises entre 0,4mm et plus de 2mm <u>Longueur</u> : entre 80 et 320 cm suivant les zones.</p> <p>Fissurations potentiellement dues à l'absence d'armatures dans les voiles couplé à des phénomènes de tassement du bâti.</p> <p>Ces fissures font l'objet d'une instrumentation en cours (Cf. rapport STO-23-183)</p>	3

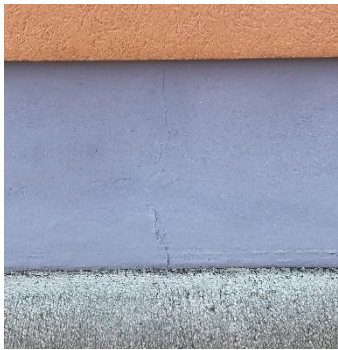
2	<p><u>Plan sous-sol - Bati 6</u></p>

<p>Présence de fissures (en violet sur plan) verticales superficielles observées sur les soubassements du bâti.</p> <p><u>Ouvertures relevées</u> : 0,05 à 0,3mm <u>Longueur</u> : entre 70 et 80 cm.</p> <p>Fissurations de la peinture de revêtement et de l'enduit potentiellement due à l'humidité (rejaillissement des eaux en pied de façade) + dilatation des matériaux.</p>	2

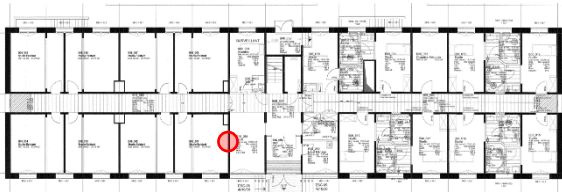
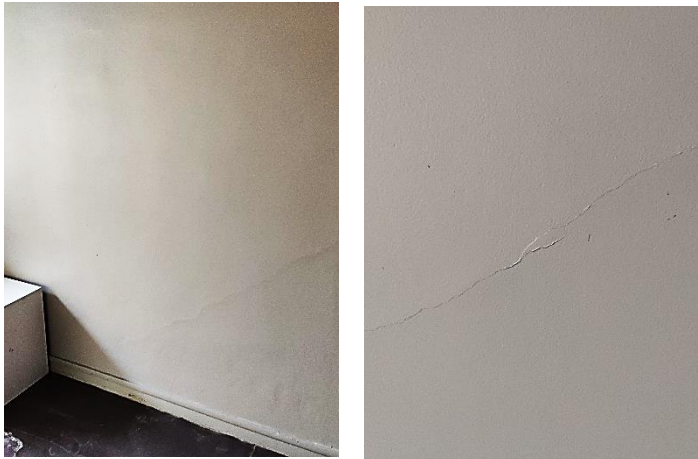
N°	Localisation	Description du désordre	Gravité	Photo
1	<p>Plan RDC - Bati 6</p>

<p>Présence d'une fissure (en rouge sur plan) diagonale potentiellement traversante observée sur un voile du bâti.</p> <p>Fissurations potentiellement dues à l'absence d'armatures dans les voiles couplé à des phénomènes de tassement du bâti.</p>	3

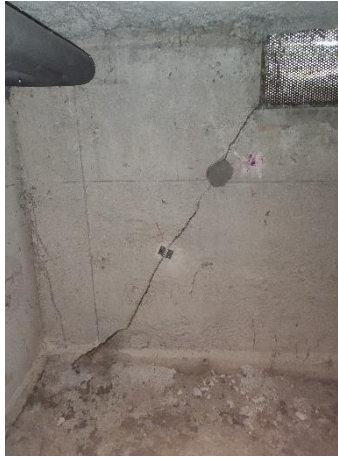
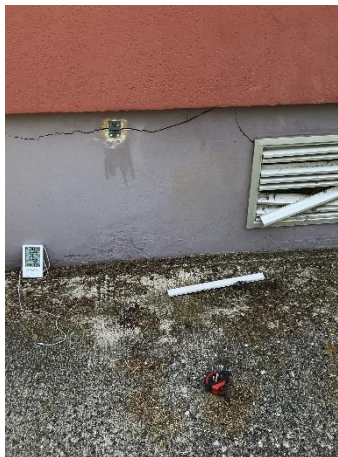
N°	Localisation	Description du désordre	Gravité	Photo
1	<p>Plan sous-sol - Bati 7</p>

<p>Présence de fissures (en rouge sur plan) verticales et diagonales traversantes observées sur les voiles du bâti.</p> <p><u>Ouvertures relevées</u> : comprises entre 0,3mm et plus de 2mm <u>Longueur</u> : entre 138 et 260 cm suivant les zones.</p> <p>Fissurations potentiellement dues à l'absence d'armatures dans les voiles couplé à des phénomènes de tassement du bâti.</p> <p>Ces fissures font l'objet d'une instrumentation en cours (Cf. rapport STO-23-183)</p>	3

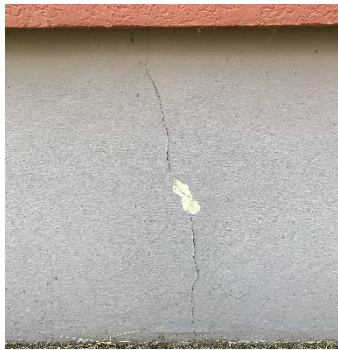
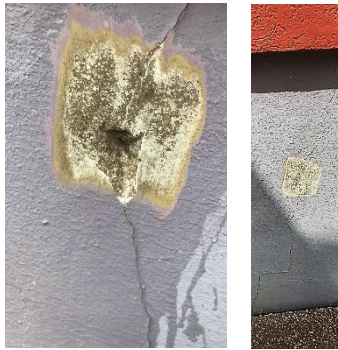
2	<p>Plan sous-sol - Bati 7</p>

<p>Présence de fissures (en violet sur plan) verticales ou diagonales superficielles observées sur les soubassements du bâti.</p> <p><u>Ouvertures relevées</u> : 0,05 à 0,4mm <u>Longueur</u> : entre 70 et 80 cm.</p> <p>Fissurations de la peinture de revêtement et de l'enduit potentiellement due à l'humidité (rejaillissement des eaux en pied de façade) + dilatation des matériaux.</p>	2

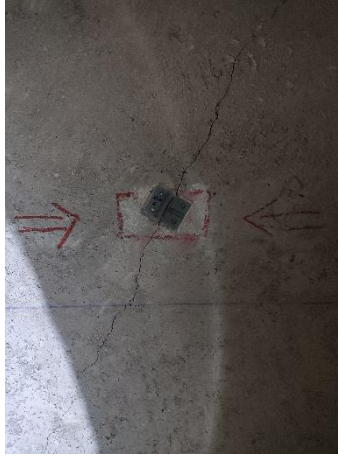
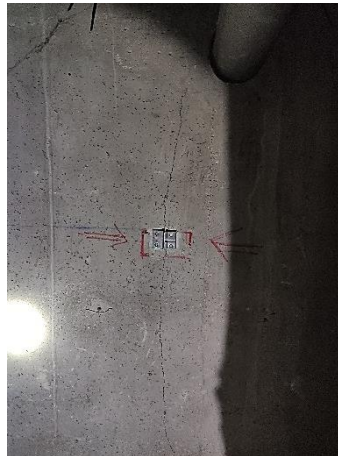
N°	Localisation	Description du désordre	Gravité	Photo
1	<p>Plan sous-sol - Bâti 13</p>

<p>Présence de fissures (en rouge sur plan) verticales et diagonales traversantes observées sur les voiles du bâti.</p> <p><u>Ouvertures relevées</u> : comprises entre 0,3mm et plus de 2mm <u>Longueur</u> : entre 160 et 250 cm suivant les zones.</p> <p>Fissurations potentiellement dues à l'absence d'armatures dans les voiles couplé à des phénomènes de tassement du bâti.</p> <p>Ces fissures font l'objet d'une instrumentation en cours (Cf. rapport STO-23-183)</p>	3

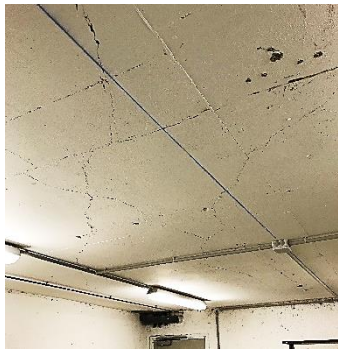
2	<p>Plan sous-sol - Bati 13</p>

<p>Présence de fissures (en violet sur plan) en sous-face de plancher haut.</p> <p><u>Ouvertures relevées</u> : 0,3mm</p> <p>Fissurations pouvant être dues au manque de joints de fractionnement (pour les fissures couvrant la largeur du bâti) et/ou à une sur-sollicitation antérieure supérieure à celle de l'occupation actuelle du bâti.</p> <p>Certaines fissures font l'objet d'une instrumentation en cours (Cf. rapport STO-23-183)</p>	2

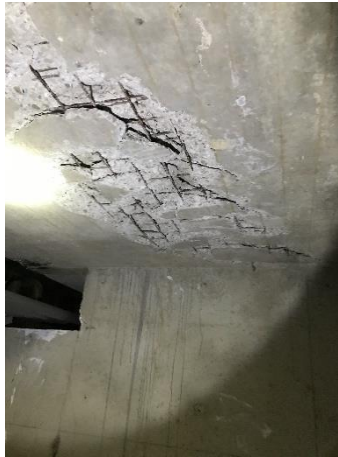
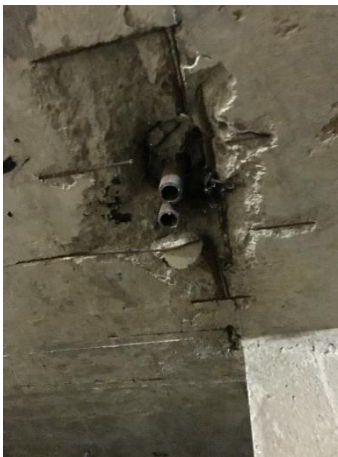
N°	Localisation	Description du désordre	Gravité	Photo
3	<p>Plan sous-sol - Bâti 13</p>

<p>Armatures visibles (en orange sur plan) et corrodées (indice I1-I2) en sous-face de plancher haut provoquant des éclats et la chute de morceaux de béton.</p> <p>Corrosion potentiellement due à la carbonatation du béton en sous-face (dus à l'humidité ambiante du sous-sol) et à un enrobage insuffisant des armatures.</p>	3

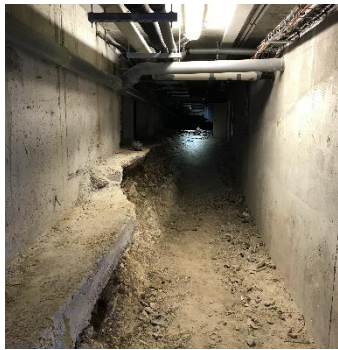
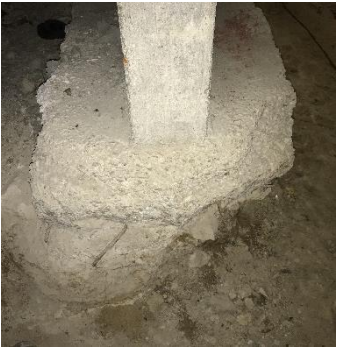
4	<p>Plan sous-sol - Bati 13</p>

<p>Semelles de fondation déchaussées (en vert sur plan).</p>	3U

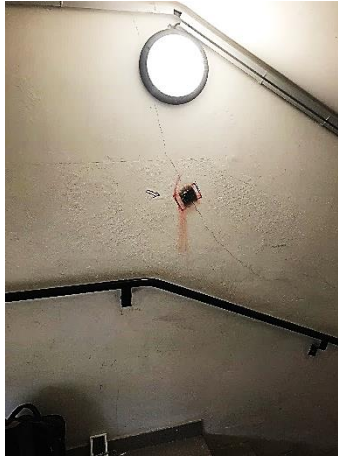
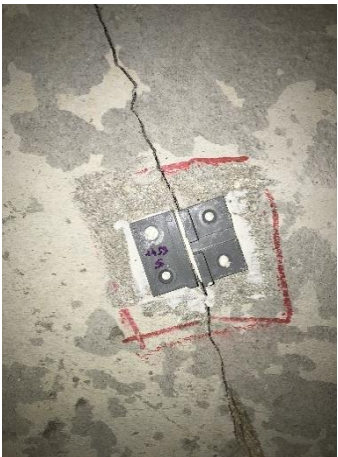
N°	Localisation	Description du désordre	Gravité	Photo
1	<p>Plan sous-sol - Bâti 14</p>

<p>Présence de fissures (en rouge sur plan) verticales et diagonales traversantes observées sur les voiles du bâti.</p> <p><u>Ouvertures relevées</u> : comprises entre 0,5mm et plus de 2mm <u>Longueur</u> : entre 110 et 260 cm suivant les zones.</p> <p>Fissurations potentiellement dues à l'absence d'armatures dans les voiles couplé à des phénomènes de tassement du bâti.</p> <p>Ces fissures font l'objet d'une instrumentation en cours (Cf. rapport STO-23-183)</p>	3

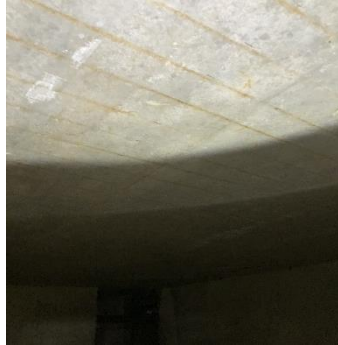
2	<p>Plan sous-sol - Bâti 14</p>

<p>Armatures visibles (en orange sur plan) et corrodées (indice I1-I2) en sous-face de plancher haut provoquant des éclats et la chute de morceaux de béton.</p> <p>Corrosion potentiellement due à la carbonatation du béton en sous-face (dus à l'humidité ambiante du sous-sol) et à un enrobage insuffisant des armatures.</p>	3

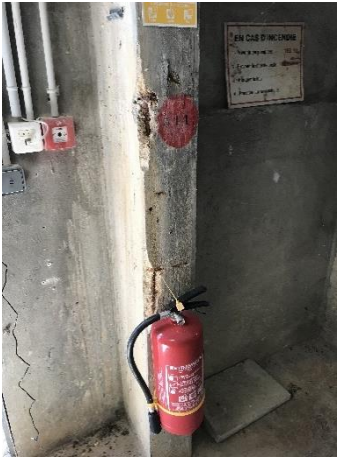
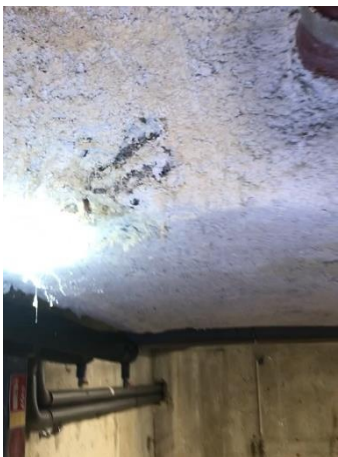
N°	Localisation	Description du désordre	Gravité	Photo
3	<p>Plan sous-sol - Bâti 14</p>

<p>Armatures visibles (en orange sur plan) et corrodées (indice I1-I2) provoquant des éclats et la chute de morceaux de béton.</p> <p>Corrosion potentiellement due à la carbonatation du béton (dus à l'humidité ambiante du sous-sol) et à un enrobage insuffisant des armatures.</p>	3

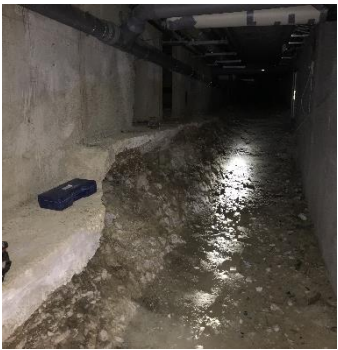
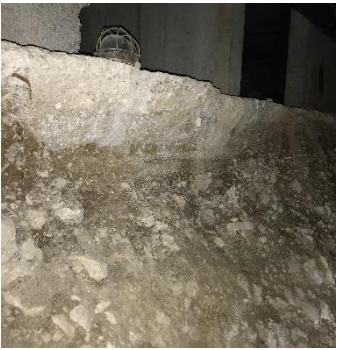
4	<p>Plan sous-sol - Bati 14</p>

<p>Semelles de fondation déchaussées (en vert sur plan).</p>	3U

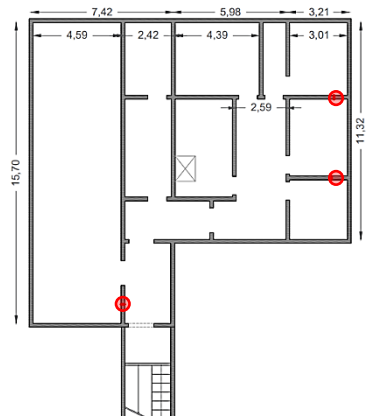
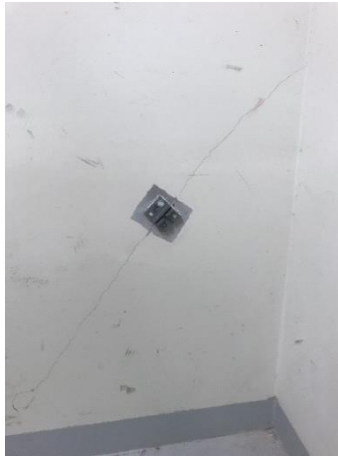
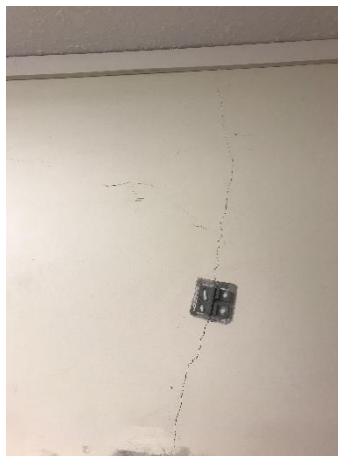
N°	Localisation	Description du désordre	Gravité	Photo
1	<p>Plan sous-sol - Bâti 46</p>

<p>Présence de fissures (en rouge sur plan) diagonales traversantes observées sur les voiles du bâti.</p> <p>Ouvertures relevées : comprises entre 0,3mm et 0,6mm</p> <p>Longueur : entre 75 et 105 cm suivant les zones.</p> <p>Fissurations potentiellement dues à des phénomènes de tassement du bâti.</p> <p>Ces fissures font l'objet d'une instrumentation en cours (Cf. rapport STO-23-183)</p>	3

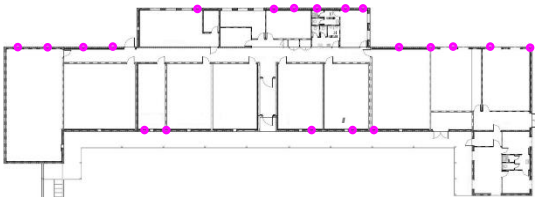
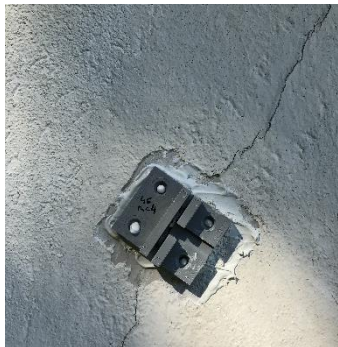
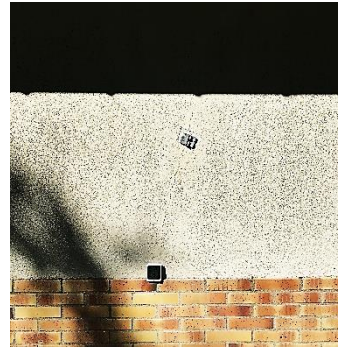
2	<p>Plan RDC - Bati 46</p>

<p>Présence de fissures (en violet sur plan) diagonales supposées traversantes observées sur l'extérieur des voiles du bâti.</p> <p>Ouvertures relevées : comprises entre 0,1mm et 0,9mm</p> <p>Fissurations potentiellement dues à des phénomènes de tassement du bâti.</p> <p>Certaines fissures font l'objet d'une instrumentation en cours (Cf. rapport STO-23-183)</p>	3

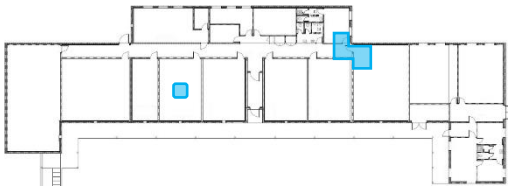
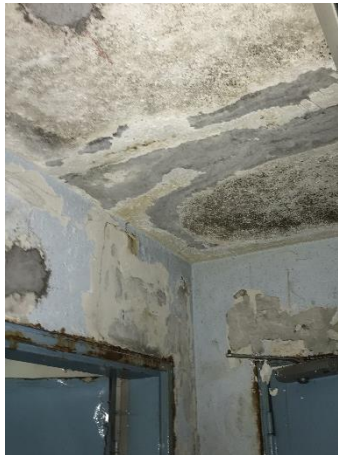
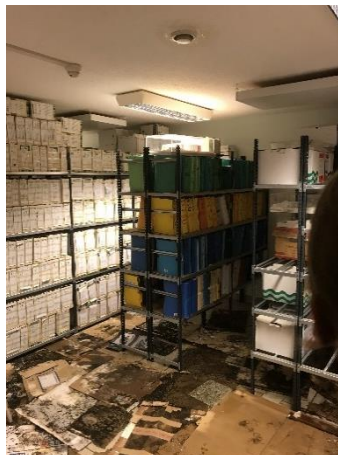
N°	Localisation	Description du désordre	Gravité	Photo
3	<p>Plan sous-sol - Bâti 46</p>

<p>Désordres d'humidité (en bleu sur plan) provoquant l'apparition de moisissures et la dégradation des revêtements (cloquage de peinture).</p> <p>Dégradations dues à des infiltrations d'eau depuis la toiture :</p> <ul style="list-style-type: none"> - noues obstruées par les feuilles au niveau du couloir - potentielle défaillance du système de ventilation dans le local (l'eau semble être entrée dans la pièce depuis la bouche d'aération). <p><i>Cf. Rapport Diag STO-22-123</i></p>	2E-3
