DOSSIER DE DIAGNOSTICS TECHNIQUES

Référence : JA03G23A-BAT 17

Bâtiment 17
23 chemin des Capelles
31076 TOULOUSE CEDEX

Rapport de mission de repérage des matériaux et produits contenant de l'amiante avant réalisation de travaux

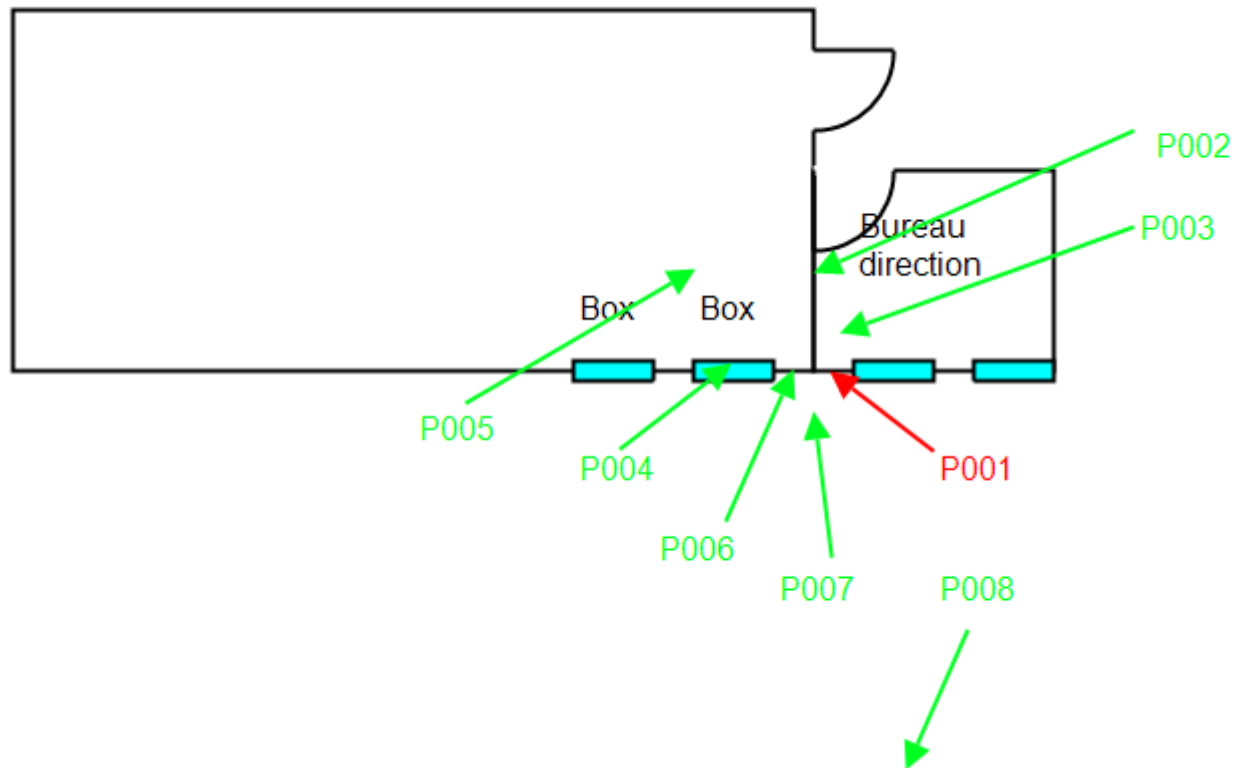
Dans le cadre de la mission objet du présent rapport, il a été repéré des matériaux et produits contenant de l'amiante.

critère de décision + réf. prélèv.	Elément	Matériau / Produit	N° du local	Localisation	Etage	Référence (ZPSO)
Résultat d'analyse (P001)	Revêtements de murs, poteaux, cloisons, gaines, coffres	Colle de plinthe	2	Bureau direction	RDC
