Pré-Rapport de repérage des matériaux et produits contenant de l'amiante à intégrer au Dossier Technique Amiante

Nom du site : PEIXOTTO

Bâtiment A29 - Peixotto
Cours de la Libération
33400 TALENCE

Référence du rapport : 10461796/S1.3.2.rev2.R

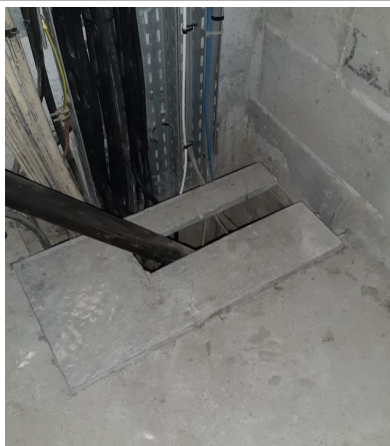
| Matériaux ou produits de la liste B contenant de l'amiante | | | | |
|--|---|---|---|--|
| R-1 / TGBT | Plaque plane | Plaque | fibres-ciment | EP |

Déclaré - : R-1 / TGBT - Plaque - EP- (Présence d'amiante)

Pour les produits et matériaux ayant obtenu la recommandation *évaluation périodique (EP)* :

Le(s) matériau(x) ou produit(s) concerné(s) contenant de l'amiante et l'étendue des dégradations qu'il(s) présente(nt) et l'évaluation du risque de dégradation ne conduisent pas à conclure à la nécessité d'une action de protection immédiate sur le(s) matériau(x) ou produit(s). Cette évaluation périodique consiste à :

- contrôler périodiquement que l'état de dégradation des matériaux et produits concernés ne s'aggrave pas, et, le(s) cas échéant, que leur protection demeure en bon état de conservation ;
- rechercher, le(s) cas échéant, les causes de dégradation et prendre les mesures appropriées pour les supprimer.

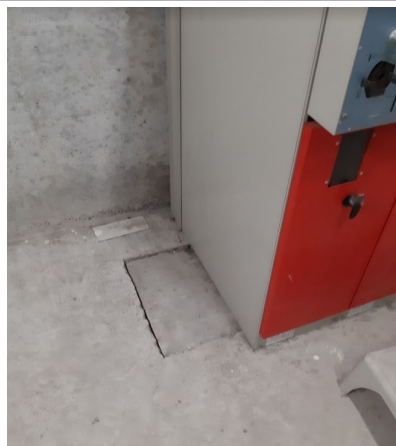
| Matériaux ou produits de la liste B contenant de l'amiante | | | | |
|--|---|---|---|--|
| R-1 / TGBT | Plaque plane | Plaque | fibres-ciment | EP |

Déclaré - : R-1 / TGBT - Plaque - EP- (Présence d'amiante)

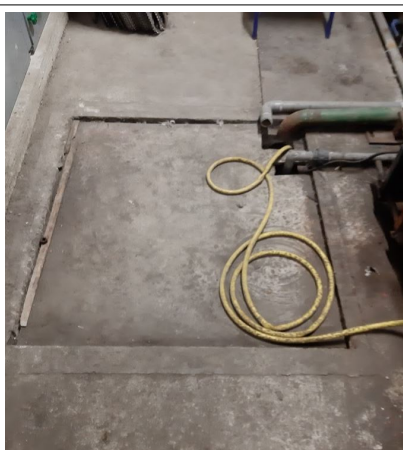
| Matériaux ou produits de la liste B contenant de l'amiante | | | | |
|--|---|---|---|--|
| R-1 / Local CTA | Plaque plane | Plaque | fibres-ciment | AC1 |

Déclaré - : R-1 / Local CTA - Plaque - AC1- (Présence d'amiante)

Pour les zones homogènes ayant obtenu la recommandation «action corrective de premier niveau (AC1)»

Le(s) matériau(x) ou produit(s) concerné(s) contenant de l'amiante et l'étendue des dégradations qu'il(s) présente(nt) et l'évaluation du risque de dégradation conduisent à conclure à la nécessité d'une action de remise en état limitée au remplacement, au recouvrement ou à la protection des seuls éléments dégradés. Cette action corrective de premier niveau consiste à :

- rechercher les causes de la dégradation et définir les mesures correctives appropriées pour les supprimer ;
- procéder à la mise en œuvre de ces mesures correctives afin d'éviter toute nouvelle dégradation et, dans l'attente, prendre

les mesures de protection appropriées afin de limiter le risque de dispersion des fibres d'amiante ;
c) veiller à ce que les modifications apportées ne soient pas de nature à aggraver l'état des autres matériaux et produits contenant de l'amiante restant accessibles dans la même zone ;
d) contrôler périodiquement que les autres matériaux et produits restant accessibles, ainsi que, le(s) cas échéant, leur protection, demeurent en bon état de conservation.

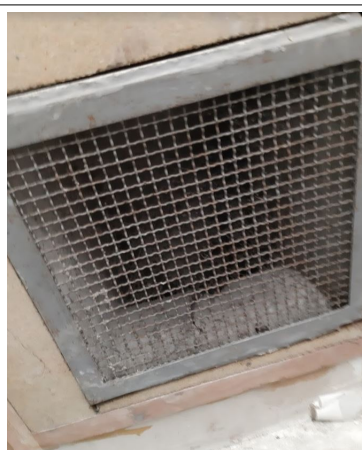
| Matériaux ou produits de la liste B contenant de l'amiante | | | | |
|--|---|---|---|--|
| RDC / Local technique ascenseur | Conduit d'air | Conduit | fibres-ciment | EP |

Déclaré - : RDC / Local technique ascenseur - Conduit - EP- (Présence d'amiante)
