RAPPORT DE MISSION DE REPERAGE DES MATERIAUX ET PRODUITS CONTENANT DE L'AMIANTE AVANT LA REALISATION DE TRAVAUX

N° 6404722-1-1-1

**Zone de travaux : Levées de réserves
Bâtiment A29
(complément du rapport AED Expertise datant
21/01/2016 n°UB-PESSAC-A29-20152115)
351 Cours de la Libération
33405 TALENCE cedex**

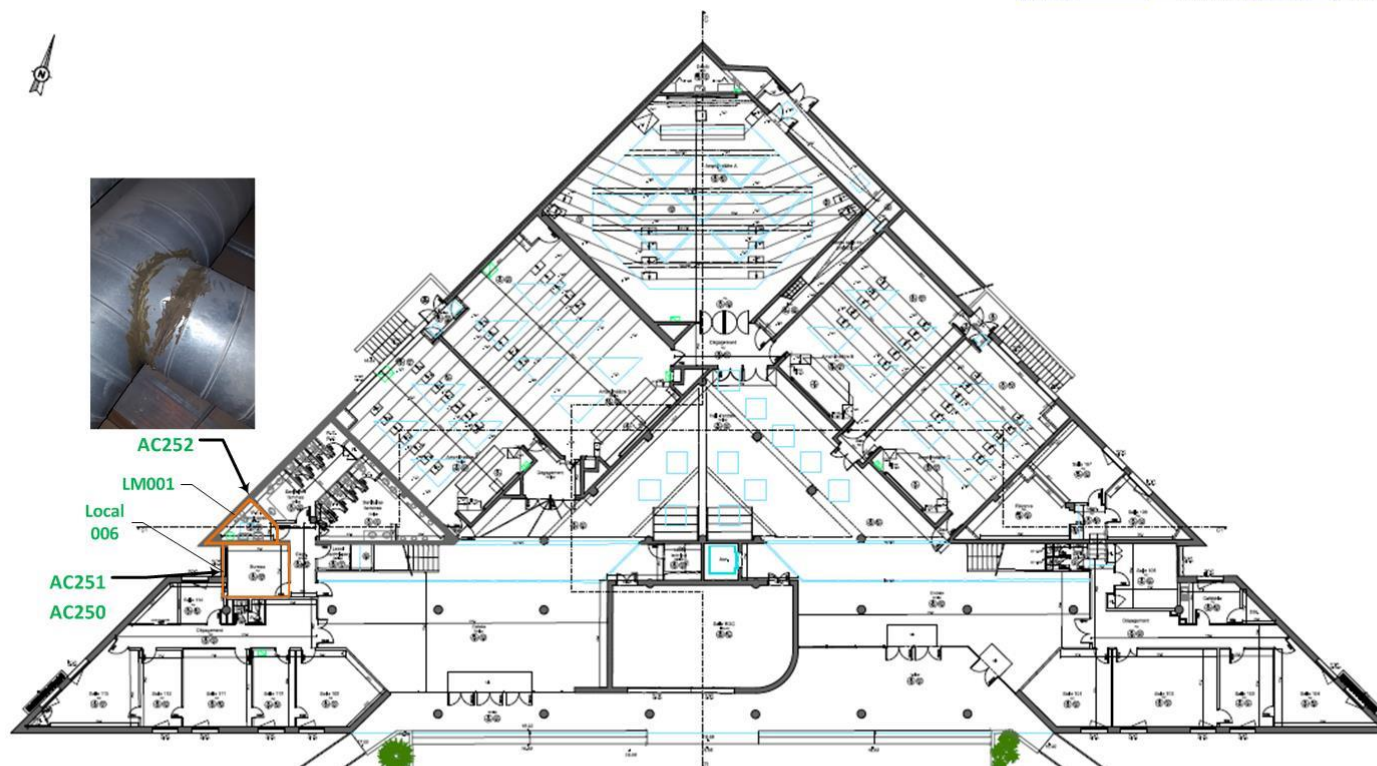
Niveau : RDC

Légende	Réf. Matériau	Type de matériau	Résultat analyse	Description	Localisation
Il n'a pas été repéré de matériau contenant des fibres d'amiante

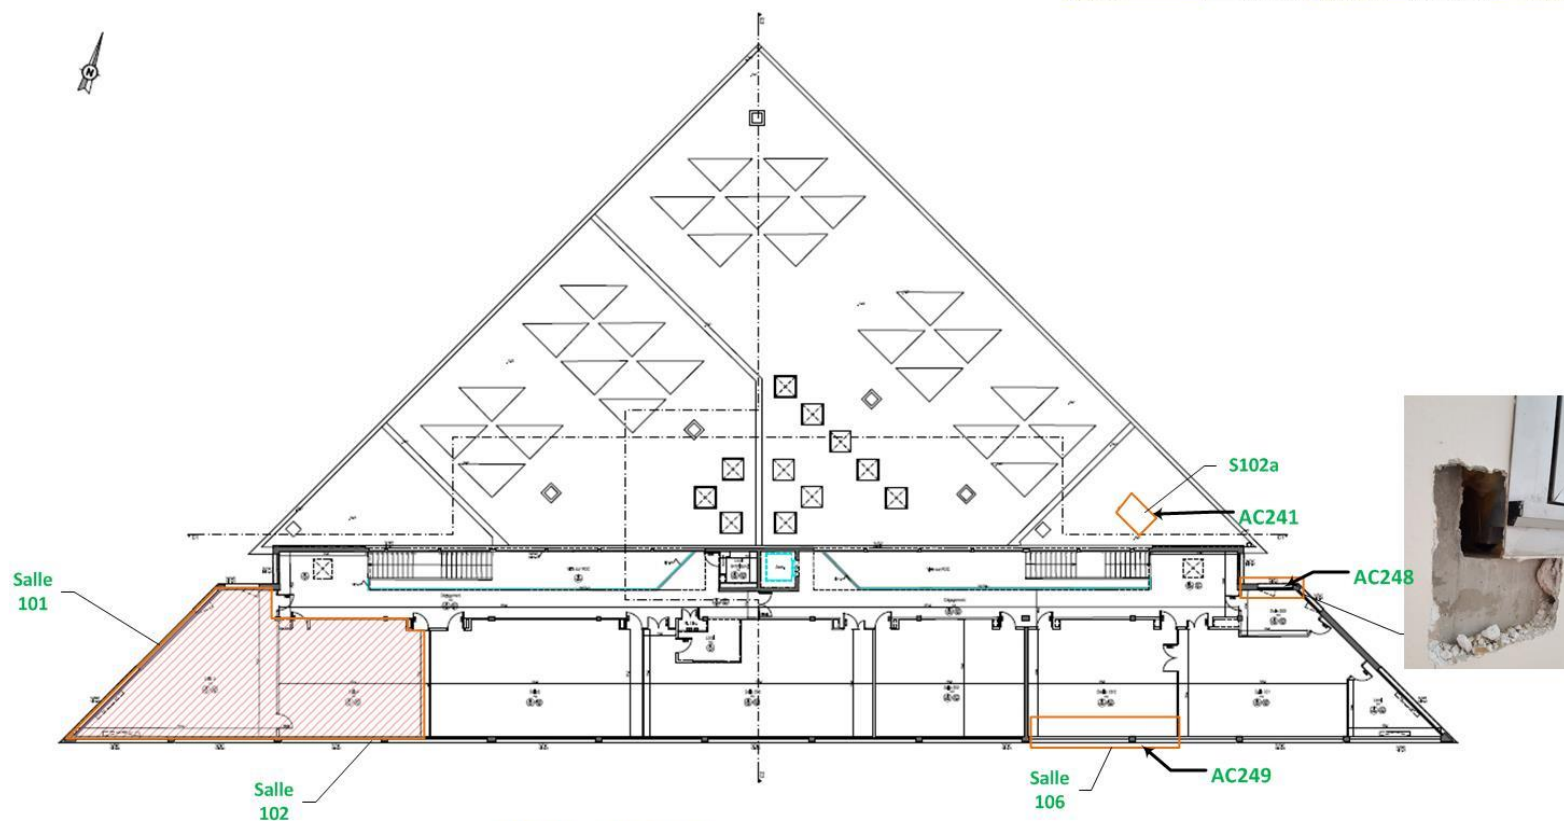
Niveau : R+1

MO42-P42 AED Expertise	Revêtement de sol	Résultat d'analyse	Dalles de sol blanche + colle + ragréage (colle bitumineuse noire sous dalles de sol contenant de l'amiante après analyse)	Salle 101, 102

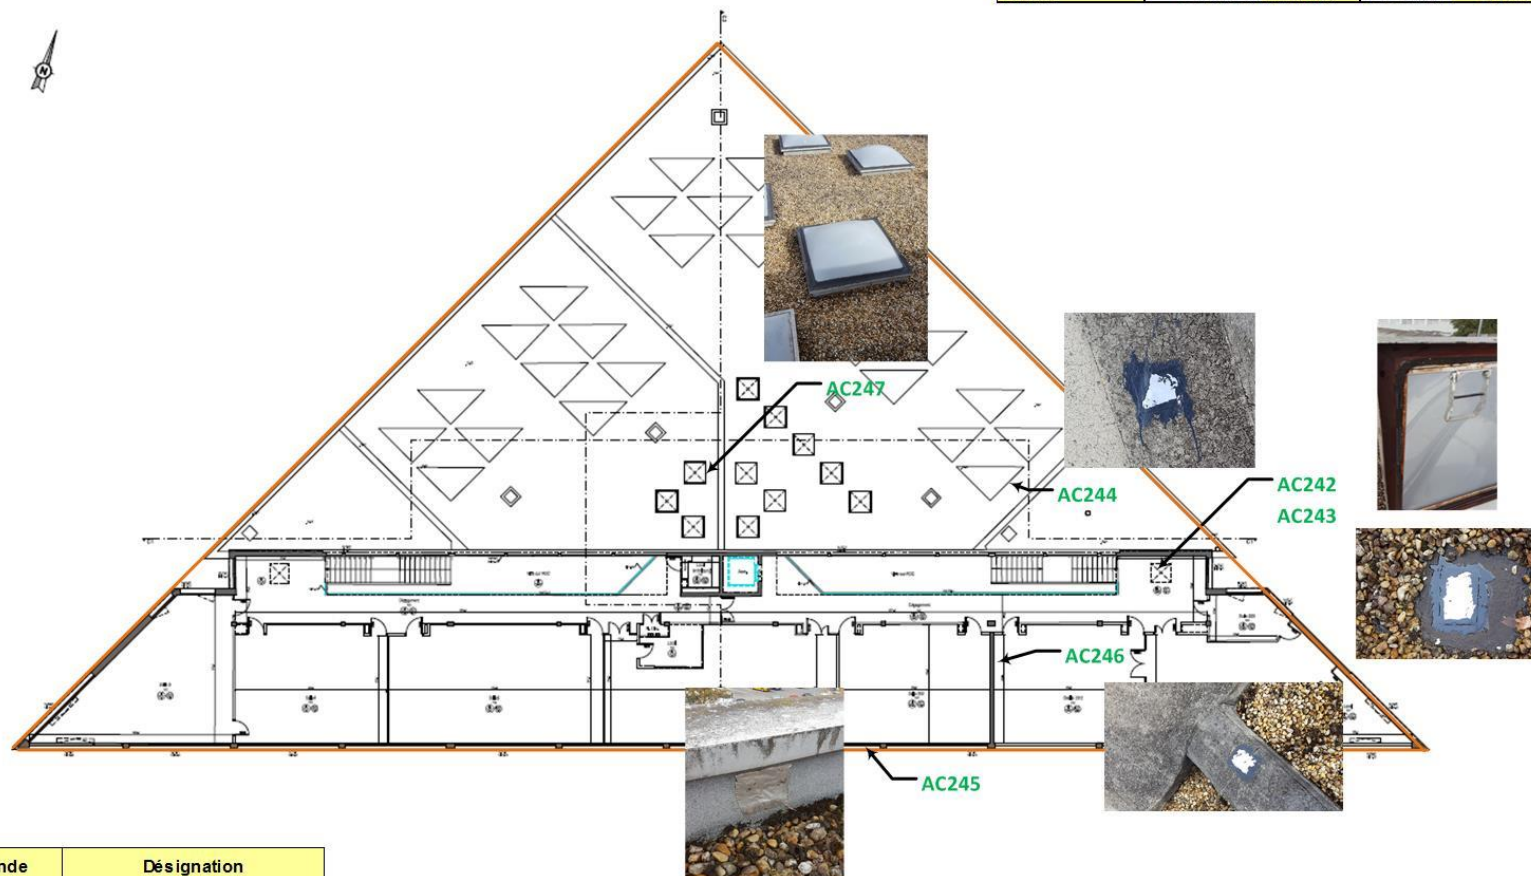
Niveau : Toiture

Légende	Réf. Matériau	Type de matériau	Résultat analyse	Description	Localisation
Il n'a pas été repéré de matériau contenant des fibres d'amiante
