Rapport de repérage des matériaux et produits contenant de l'amiante à intégrer au Dossier Technique Amiante

Nom du site : PEIXOTTO

Bâtiment A29 - Peixotto
Cours de la Libération
33400 TALENCE

Référence du rapport : 10461796/S1.3.2.rev3.R

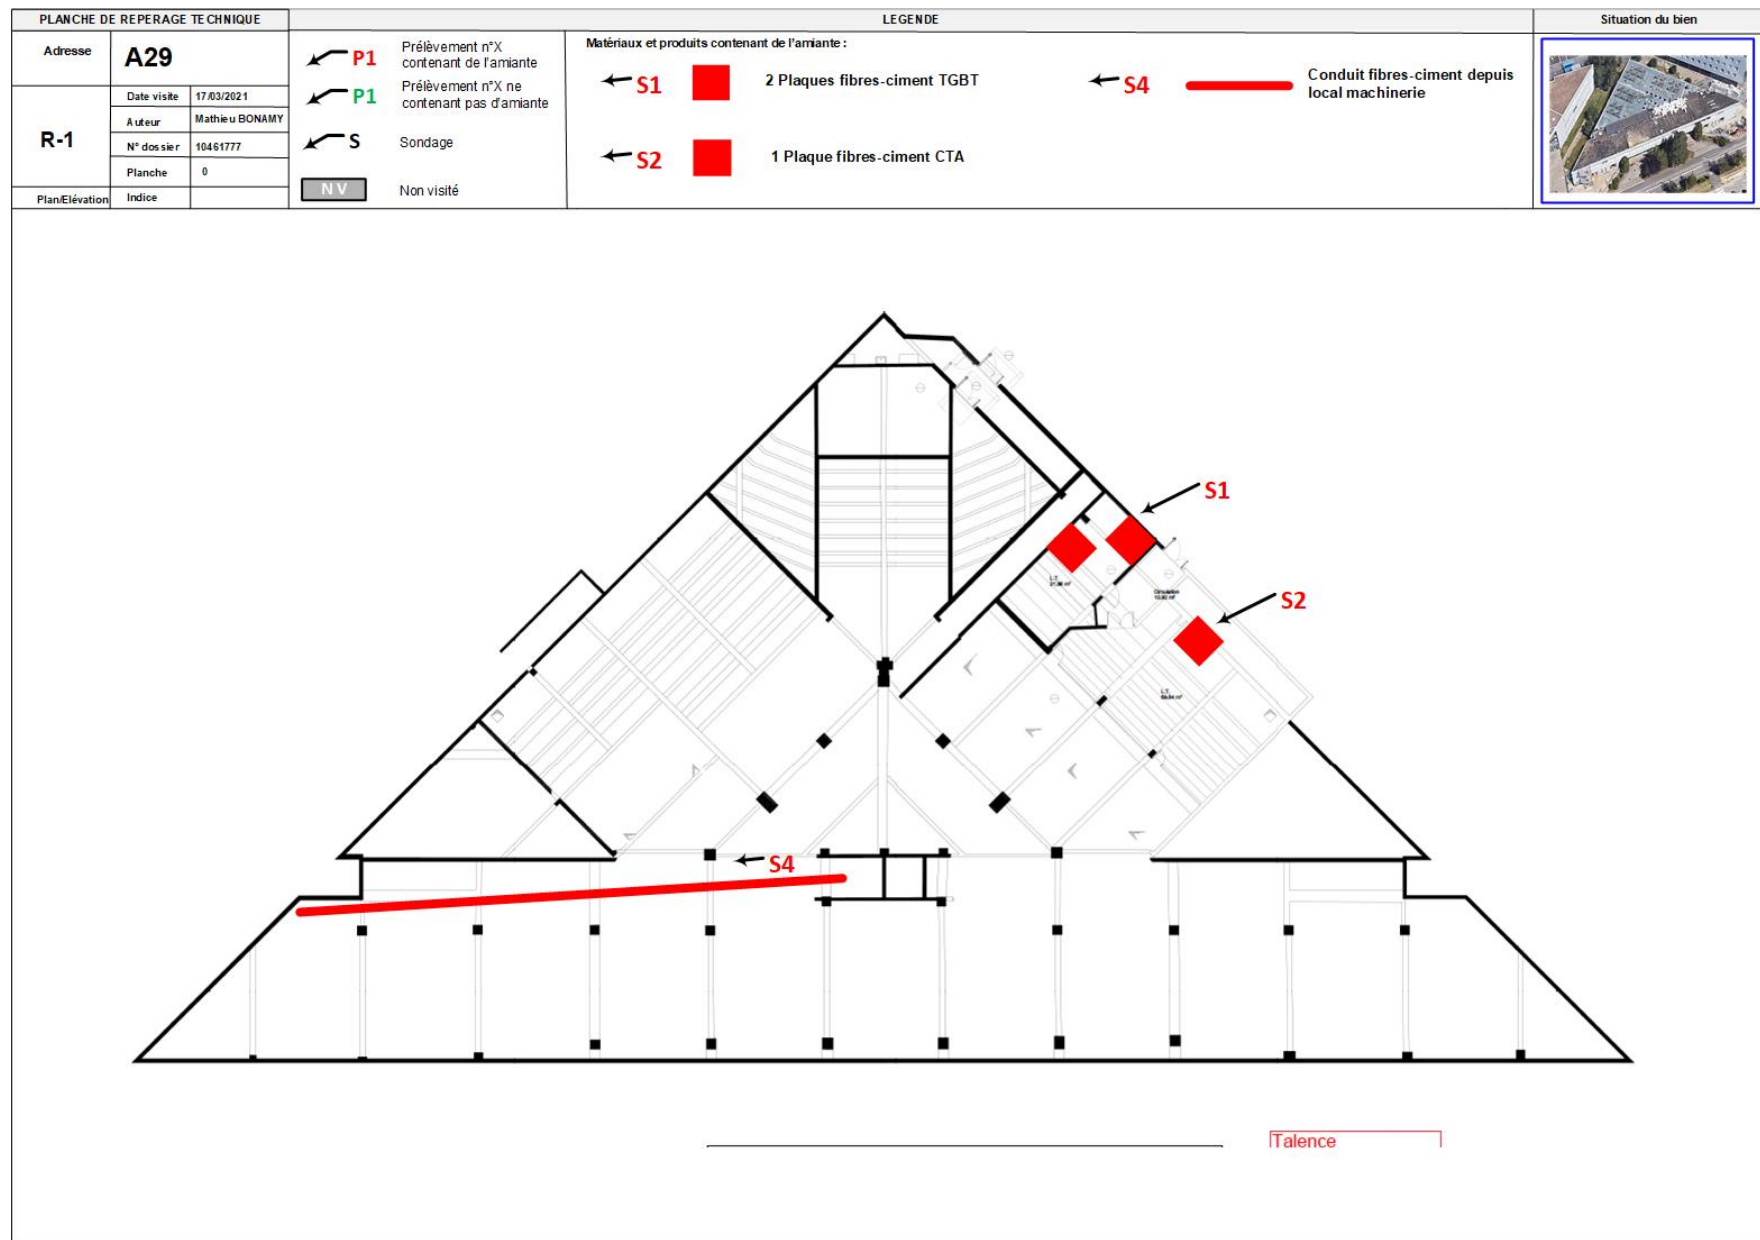
Planche de repérage (la planche de repérage est indissociable du rapport)		
Site : Bâtiment A29 - Peixotto	Adresse : Cours de la Libération 33400 TALENCE	Localisation : R-1
Réalisé par : Mathieu BONAMY	N° de planche : 1 / 3

PLANCHE DE REPERAGE TECHNIQUE		LEGENDE		Situation du bien
Adresse	A29	<div> <div>↖ P1</div> <div>↖ P1</div> <div>↖ S</div> <div>N V</div> </div> <div> <div>Prélèvement n°X contenant de l'amiante</div> <div>Prélèvement n°X ne contenant pas d'amiante</div> <div>Sondage</div> <div>Non visité</div> </div>	Matériaux et produits contenant de l'amiante : <div> <div></div> <div>Conduit coudé fibres-ciment vers VS</div> </div>

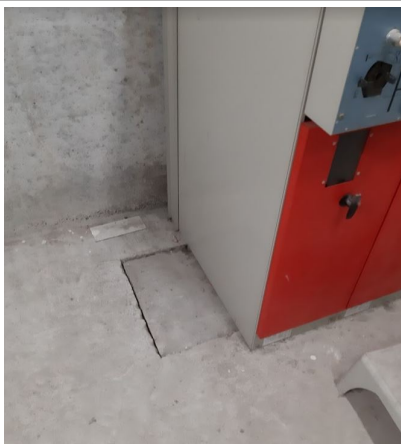
Déclaré - : R-1 / TGBT - Plaque - EP- (Présence d'amiante)

Pour les produits et matériaux ayant obtenu la recommandation *évaluation périodique (EP)* :

Le(s) matériau(x) ou produit(s) concerné(s) contenant de l'amiante et l'étendue des dégradations qu'il(s) présente(nt) et l'évaluation du risque de dégradation ne conduisent pas à conclure à la nécessité d'une action de protection immédiate sur le(s) matériau(x) ou produit(s). Cette évaluation périodique consiste à :

- contrôler périodiquement que l'état de dégradation des matériaux et produits concernés ne s'aggrave pas, et, le(s) cas échéant, que leur protection demeure en bon état de conservation ;
- rechercher, le(s) cas échéant, les causes de dégradation et prendre les mesures appropriées pour les supprimer.

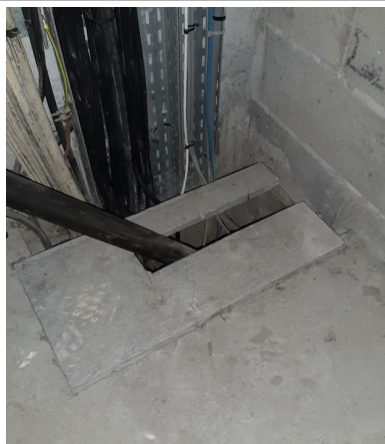
Déclaré - : R-1 / TGBT - Plaque - EP- (Présence d'amiante)

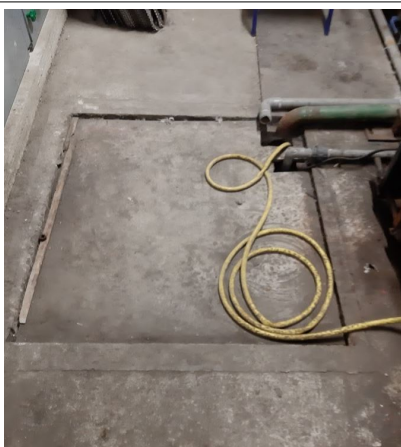
Déclaré - : R-1 / Local CTA - Plaque - AC1- (Présence d'amiante)

Résultat de la grille d'évaluation du Plaque	Conclusion : en fonction des résultats
Score AC1	Action corrective de premier niveau

Pour les zones homogènes ayant obtenu la recommandation «action corrective de premier niveau (AC1)»

Le(s) matériau(x) ou produit(s) concerné(s) contenant de l'amiante et l'étendue des dégradations qu'il(s) présente(nt) et l'évaluation du risque de dégradation conduisent à conclure à la nécessité d'une action de remise en état limitée au remplacement, au recouvrement ou à la protection des seuls éléments dégradés. Cette action corrective de premier niveau consiste à :

- rechercher les causes de la dégradation et définir les mesures correctives appropriées pour les supprimer ;
- procéder à la mise en œuvre de ces mesures correctives afin d'éviter toute nouvelle dégradation et, dans l'attente, prendre les mesures de protection appropriées afin de limiter le risque de dispersion des fibres d'amiante ;
- veiller à ce que les modifications apportées ne soient pas de nature à aggraver l'état des autres matériaux et produits contenant de l'amiante restant accessibles dans la même zone ;
- contrôler périodiquement que les autres matériaux et produits restant accessibles, ainsi que, le(s) cas échéant, leur protection, demeurent en bon état de conservation.

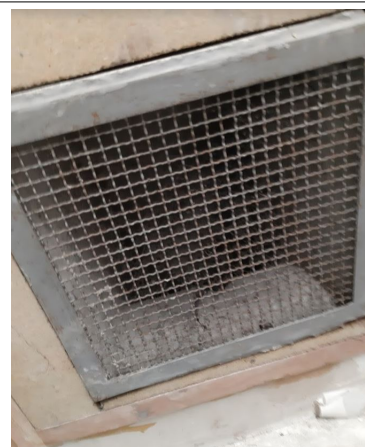
Déclaré - : RDC / Local technique ascenseur - Conduit - EP- (Présence d'amiante)

Résultat de la grille d'évaluation du Conduit	Conclusion : en fonction des résultats
Score EP	Evaluation périodique
