**Maîtrise d'Ouvrage**  
**Conservatoire du Littoral**

**OPÉRATION :**  
**Mission de maîtrise d'œuvre pour la restauration de la pergola**  
**au Domaine du Rayol (83)**

**Résultats des investigations structurelles**  
**et**  
**préconisations de travaux**

Affaire n°4205	PRO	indA	Octobre 2024	1/11
----------------	-----	------	--------------	------

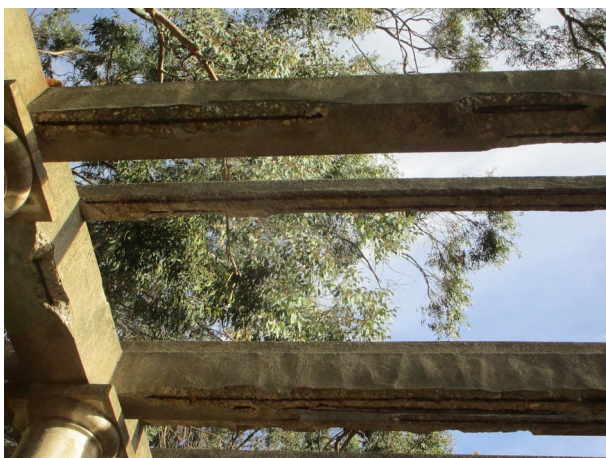
Les poutres principales longitudinales et transversales semblent recouvertes d'un enduit ciment d'épaisseur millimétrique :

*Enduit visible par contre-jour*

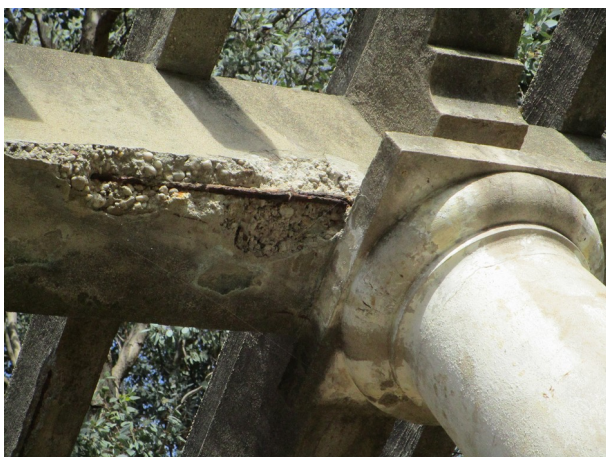
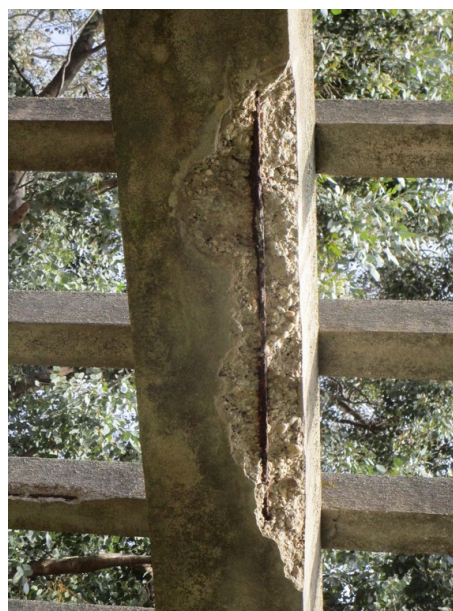
Le béton que l'on observe au droit des zones avec perte de matière montre une granulométrie grossière :

Il s'agit probablement d'un béton réalisé avec des granulats locaux.

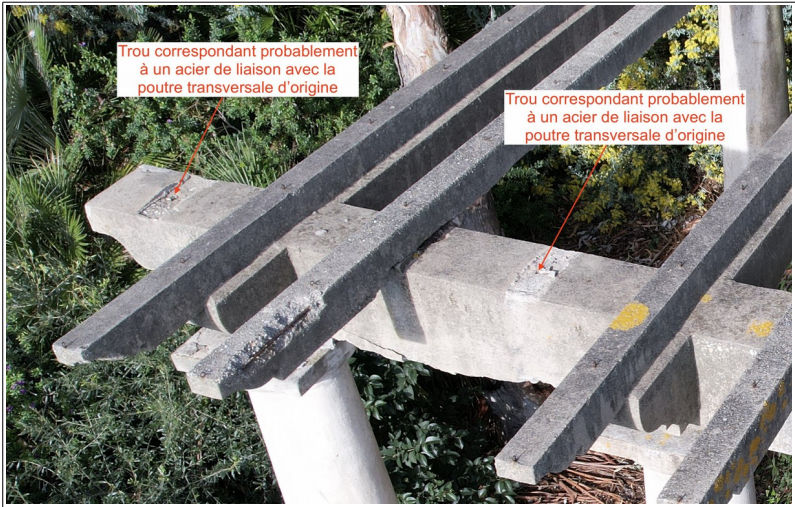
Les poutres longitudinales et transversales ont probablement été coulées en place, tandis que les poutres secondaires ont été préfabriquées (préfabrication foraine) et ensuite mises en œuvre sur la structure principale. Les observations que l'on peut faire au droit des appuis des deux poutres manquantes côté Ouest semblent montrer une liaison avec la poutre longitudinale par un seul acier vertical.

**> Restitution à l'identique des deux poutrelles en béton armé manquantes :**

- Des moules seront fabriqués sur le modèle exact des poutrelles existantes.
- Les poutrelles en béton seront ensuite moulées en atelier après avoir mis en place un ferrailage adapté qui pourra différer du ferrailage existant compte-tenu des caractéristiques du béton et des aciers qui pourront être différents de ceux d'origine.
- Après préparation des supports et mise en place de protections, les poutrelles en béton moulées préfabriquées seront reposées et scellées à leur emplacement d'origine.
- En fin d'intervention, les moules pourront être restitués à la maîtrise d'ouvrage pour conservation afin de faciliter d'éventuelles interventions ultérieures.

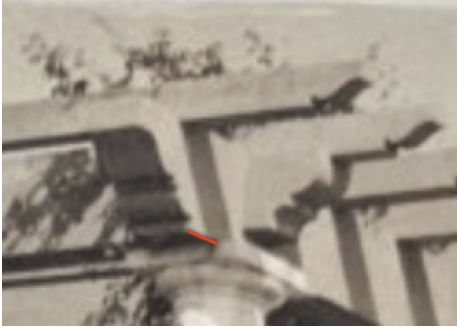
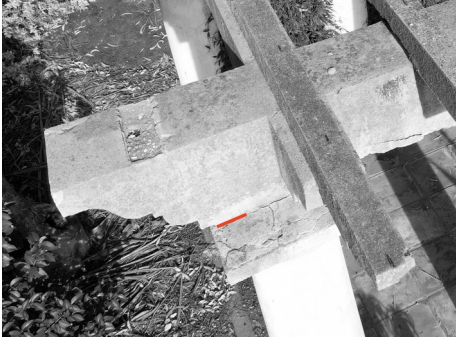
Septembre 2018 – époque COURMES	Janvier 2023

La seconde pathologye correspond à l'affaissement du soubassement constaté à l'angle Sud-Ouest de l'ouvrage, générant d'autres pathologies telles que fissures et dégradations des éléments de structure.

Cet affaissement a aussi créé un désaxement de la colonne Sud-Ouest, confirmé par la comparaison des deux photos ci-dessous qui montre le déplacement de la tête de colonne vers l'Ouest :

NOTA : il semble peu probable de pouvoir redresser la colonne Sud-Ouest pour en corriger le basculement. Ce point pourra être vu en phase travaux en sollicitant l'expertise complémentaire de l'entreprise qui réalisera les travaux.

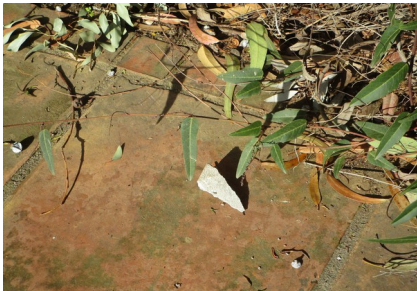
NOTA : sur site, nous avons pu observer au sol plusieurs éclats de béton, ce qui semble indiquer que la dégradation de l'ouvrage est toujours évolutive.

Janvier 2023 - Eclat de béton au sol

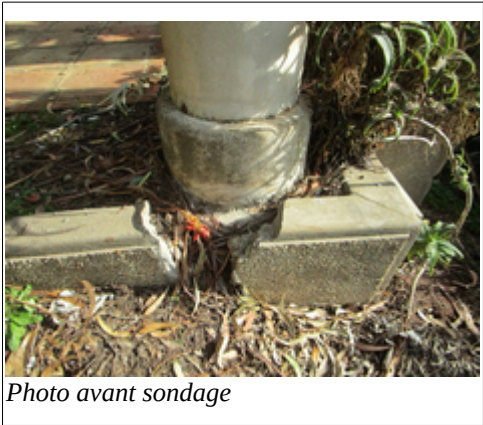
Croquis du sondage réalisé par l'entreprise

- 1) Fissuration Bordure toute hauteur
- 2) Hauteur de 60 cm de gros béton
- 3) Présence des câbles électriques
- 4) grosse racine d'eucalyptus très certainement l'origine des fissurations
- 5) le Bon sol se trouve à 125 du gpo

Au droit de la fouille B1, il a été constaté la présence d'une racine importante en fond de fouille. Il semblerait que cette racine passe sous l'assise du muret. Nous n'avons en revanche pas d'information sur la localisation de cette racine par rapport au massif de fondation de la colonne qui semblerait plus profond.

Au droit du sondage B1, des racines plus petites ont pu être constatées dans la fissure qui affecte le muret sur toute sa hauteur, jusqu'à son niveau d'assise.

- Au droit des désordres de l'angle Sud-Ouest, dégagement des soubassements et terrassements jusqu'au niveau d'assise des ouvrages (massif de fondation de la colonne Sud-Ouest et murets de soubassement au droit de la zone).
- Purge délicate des racines se trouvant dans l'emprise des ouvrages de fondations et d'infrastructure.
- Reprise en sous-œuvre des fondations par bloquage au gros béton jusqu'à un sol d'assise homogène. Avis géotechnique à solliciter.
- Réfection des murets et finitions.
- Remise en état des abords.

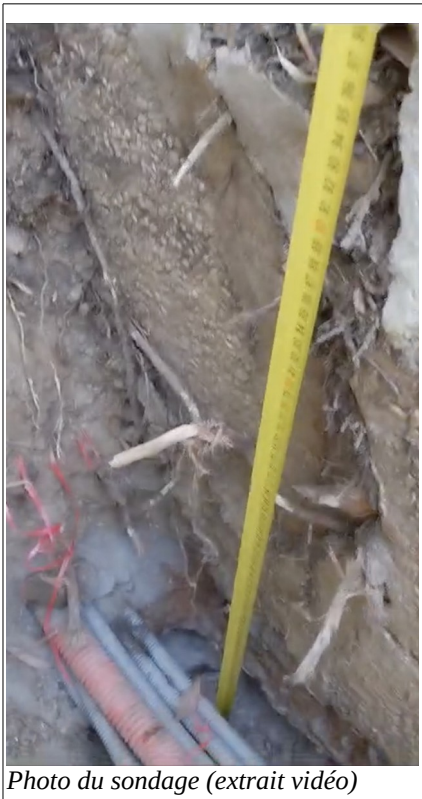
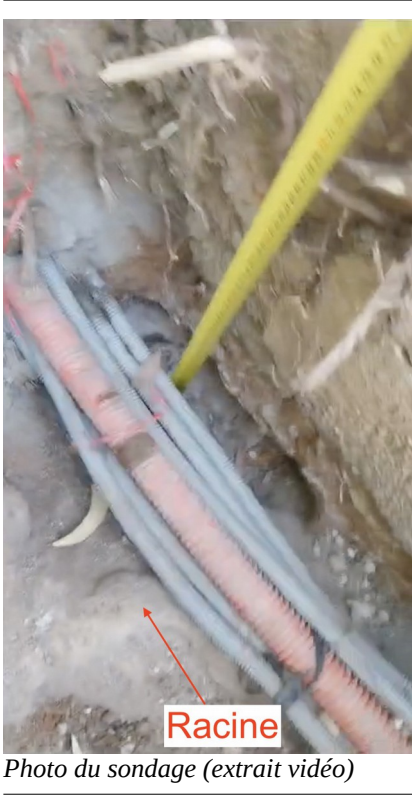
Photo du sondage (extrait vidéo)

→ Concernant le muret à l'angle Sud-Ouest, les désordres constatés pourraient donc être dus à une absence de fondation adaptée (il ne semblerait y avoir que du gros béton sous le muret), aggravé par la présence de racines qui se sont développées en-dessous. Nous n'avons pas recherché si le muret était ferrailé, mais selon les observations faites sur la zone démolie côté Ouest, il ne semble pas y avoir de ferrailage mis en évidence par le sondage.

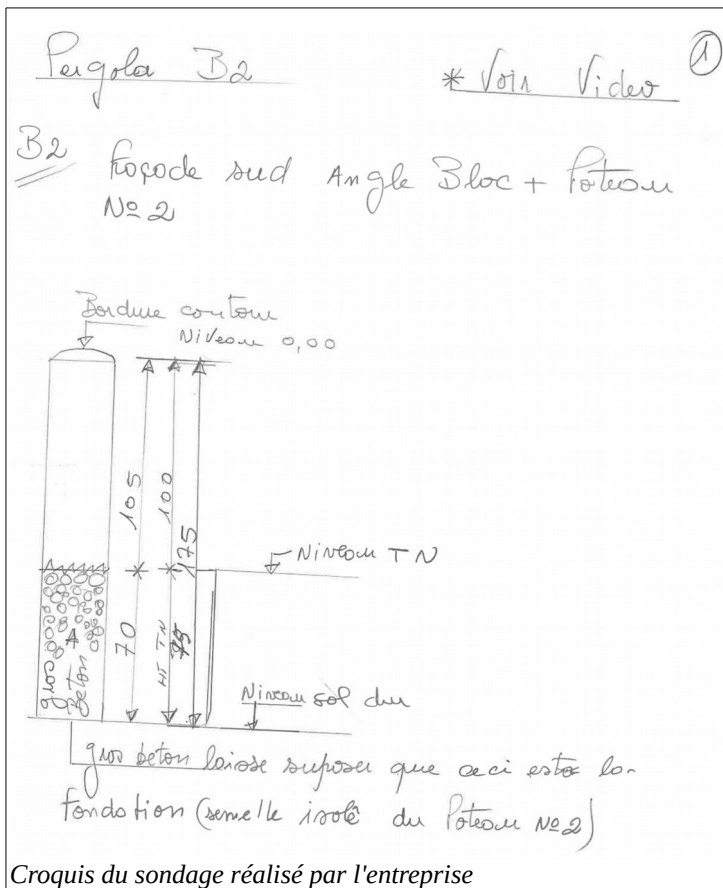
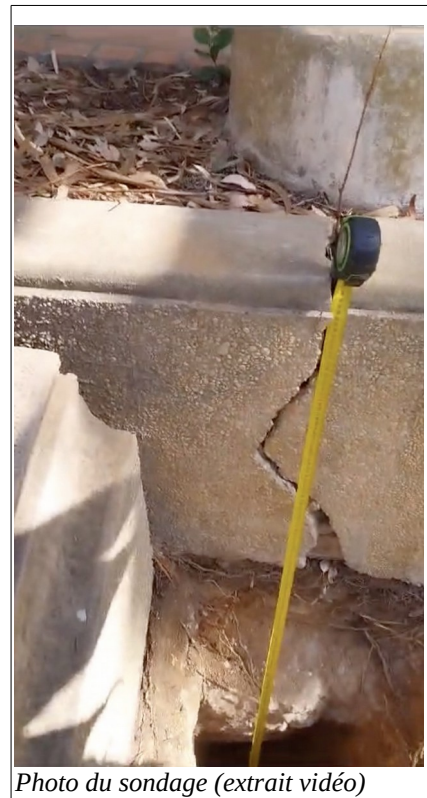
### 2.1.1.2 Sondage B2

La hauteur du muret ne semble pas identique d'après les hauteurs mesurées sur le sondage B1 (hauteur de 60cm + 65cm de gros béton, total 1,25m) et sur le sondage B2 (hauteur de 1,05m + 70cm de gros béton, total 1,75m).

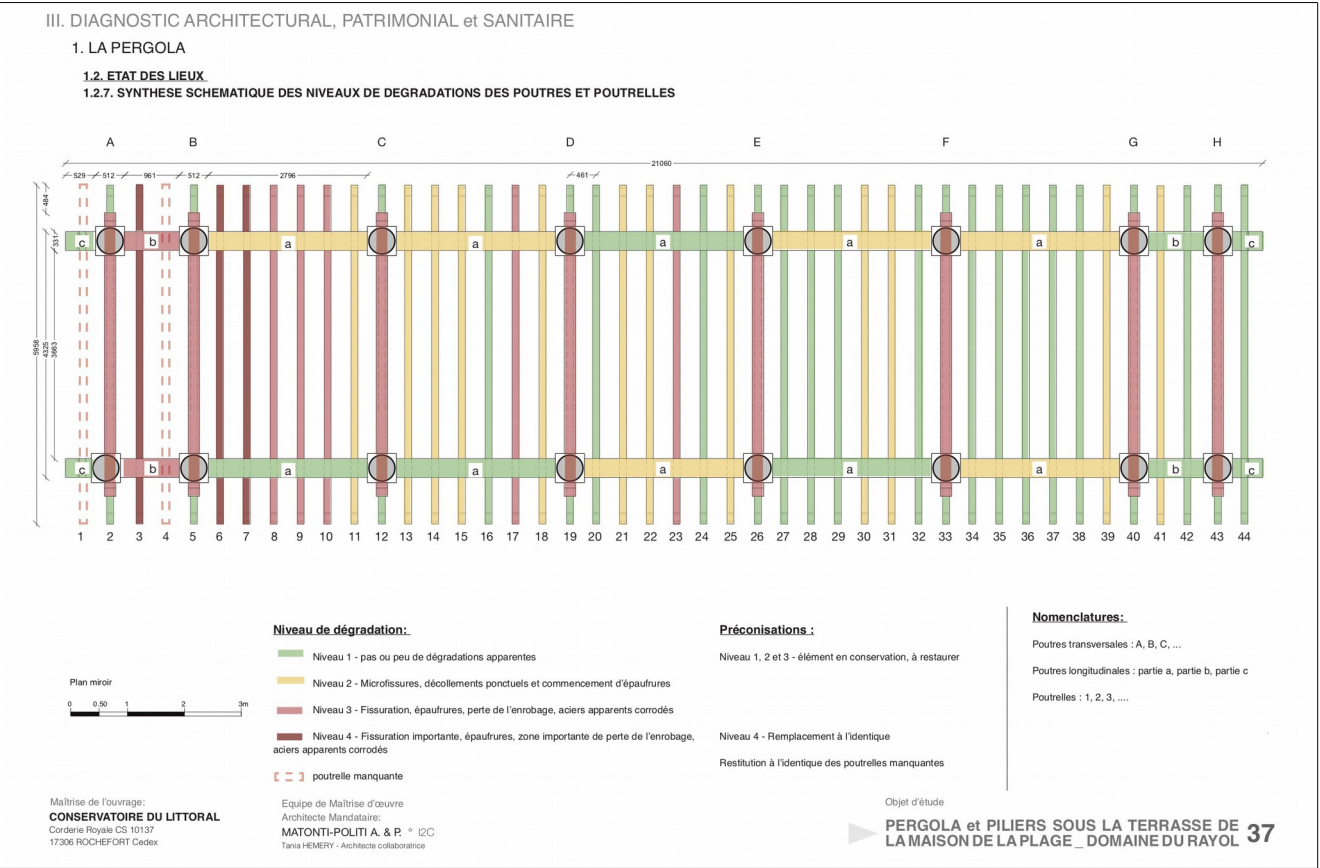
Une proposition de définition du niveau de dégradation pour chaque poutrelle a été établi par le cabinet d'Architecte MATONTI-POLITI A&P et est rappelé ci-dessous :

Une technique de réparation, protection et consolidation traditionnelle sera réalisée pour les poutres et poutrelles présentant une dégradation de niveaux 2 et 3 ainsi que les chapiteaux dégradés :

- Purge du béton non adhérent dans les zones dégradées et dégagement des armatures corrodées à traiter. Le dégarnissage doit être effectué afin d'obtenir un béton propre et débarrassée des parties non adhérentes, et jusqu'à ce que l'acier sain soit mis à nu. Les armatures doivent être dégagées sur la totalité de leur circonférence.

- Elimination de l'intégralité des parties corrodées sur toute la surface des armatures par brossage métallique, repiquage, sablage ou grenaillage, ainsi que toutes poussières résiduelles ou souillures, soit par lavage à l'eau, soit par brossage, aspiration ou soufflage à l'air.

- Application d'un passivant pour armatures type SIKA MONOTOP – 910N ou équivalent.
- Reconstitution du béton d'enrobage afin de retrouver la géométrie de la structure existante. Réalisation avec un mortier hydraulique type Sikatop®-122 FR ou équivalent.
