RN844 Périphérique de Nantes - Culée Sud du Pont de PIVAZ

Diagnostic géotechnique des tassements - suivi 2023

RAPPORT D'ÉTUDE

Septembre 2024

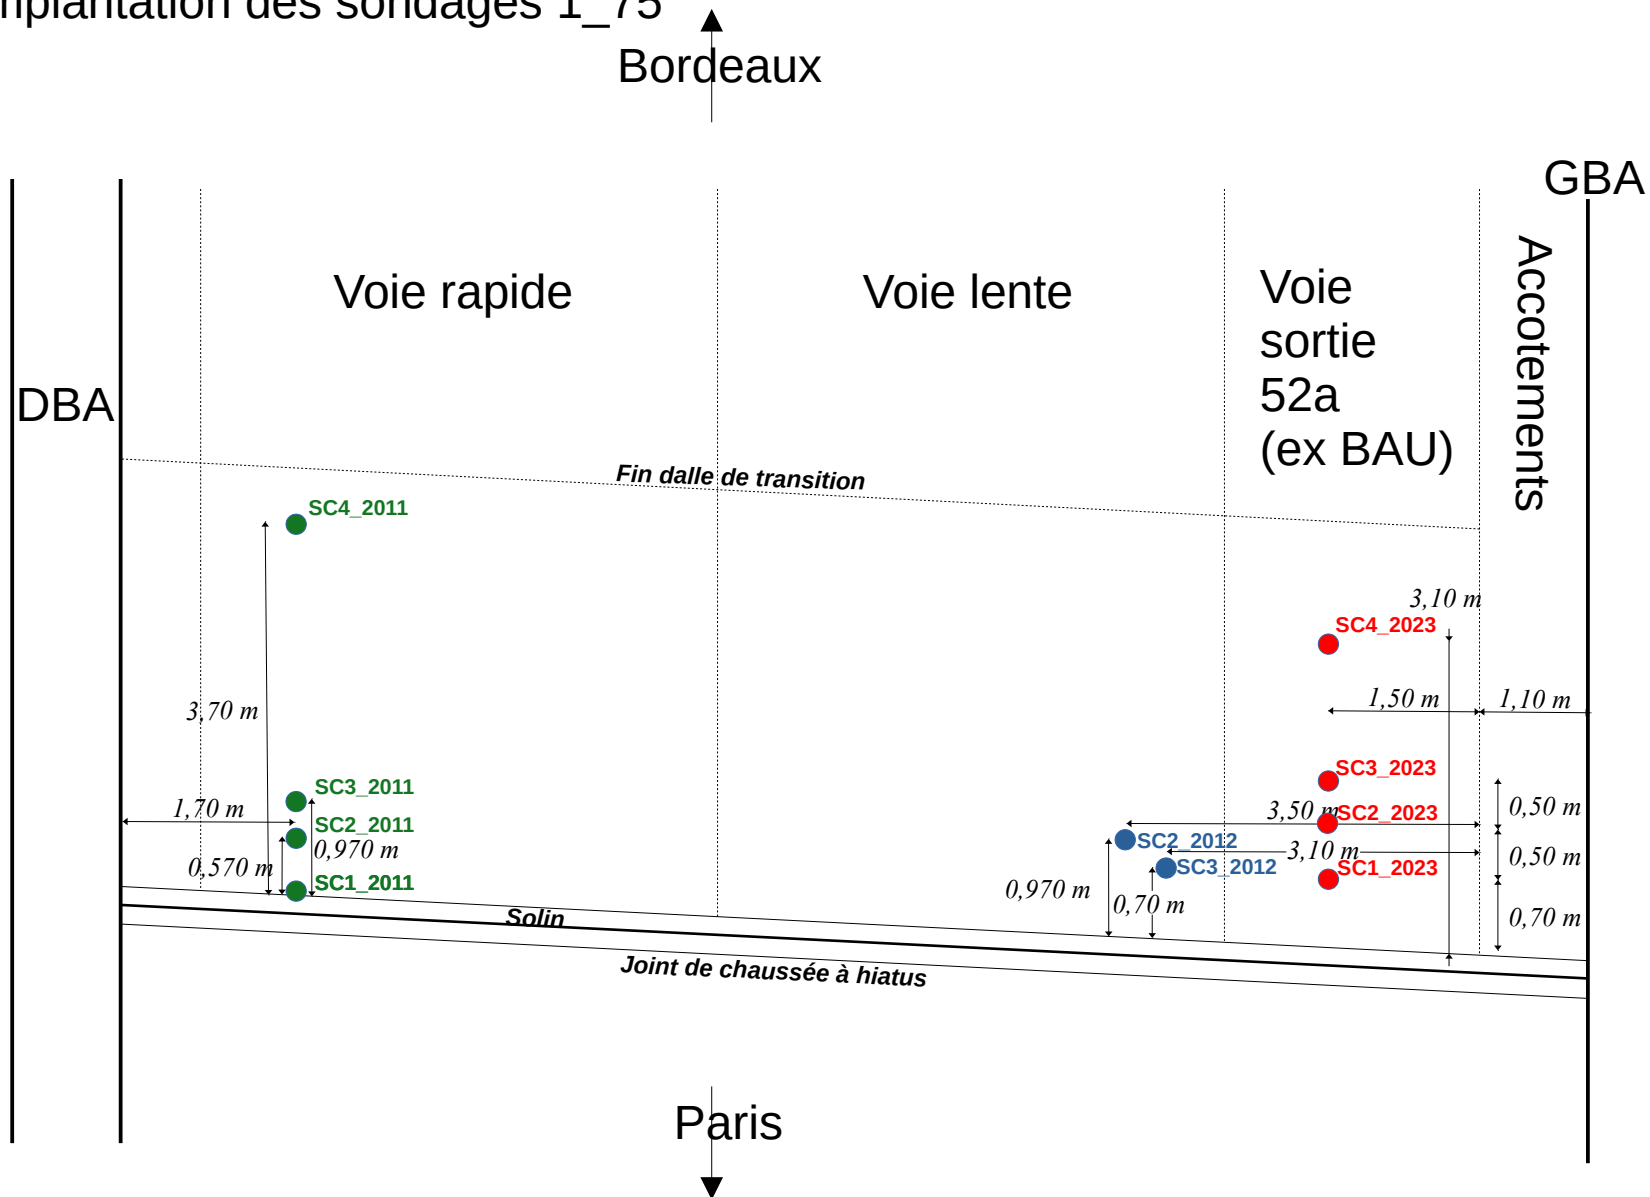
Schéma d'implantation des sondages 1_75

Aux implantations présentées en annexe 2, il a été réalisé 10 carottages descendus entre 0,15 m et 2,00 m de profondeur par rapport au niveau de la chaussée. Ceux-ci sont notés :

- campagne 2011 : SC1-2011, SC2-2011, SC3-2011 et SC4-2011
- campagne 2012 : SC1-2012 et SC2-2012
- campagne 2023 : SC1-2023 à SC4 - 2023

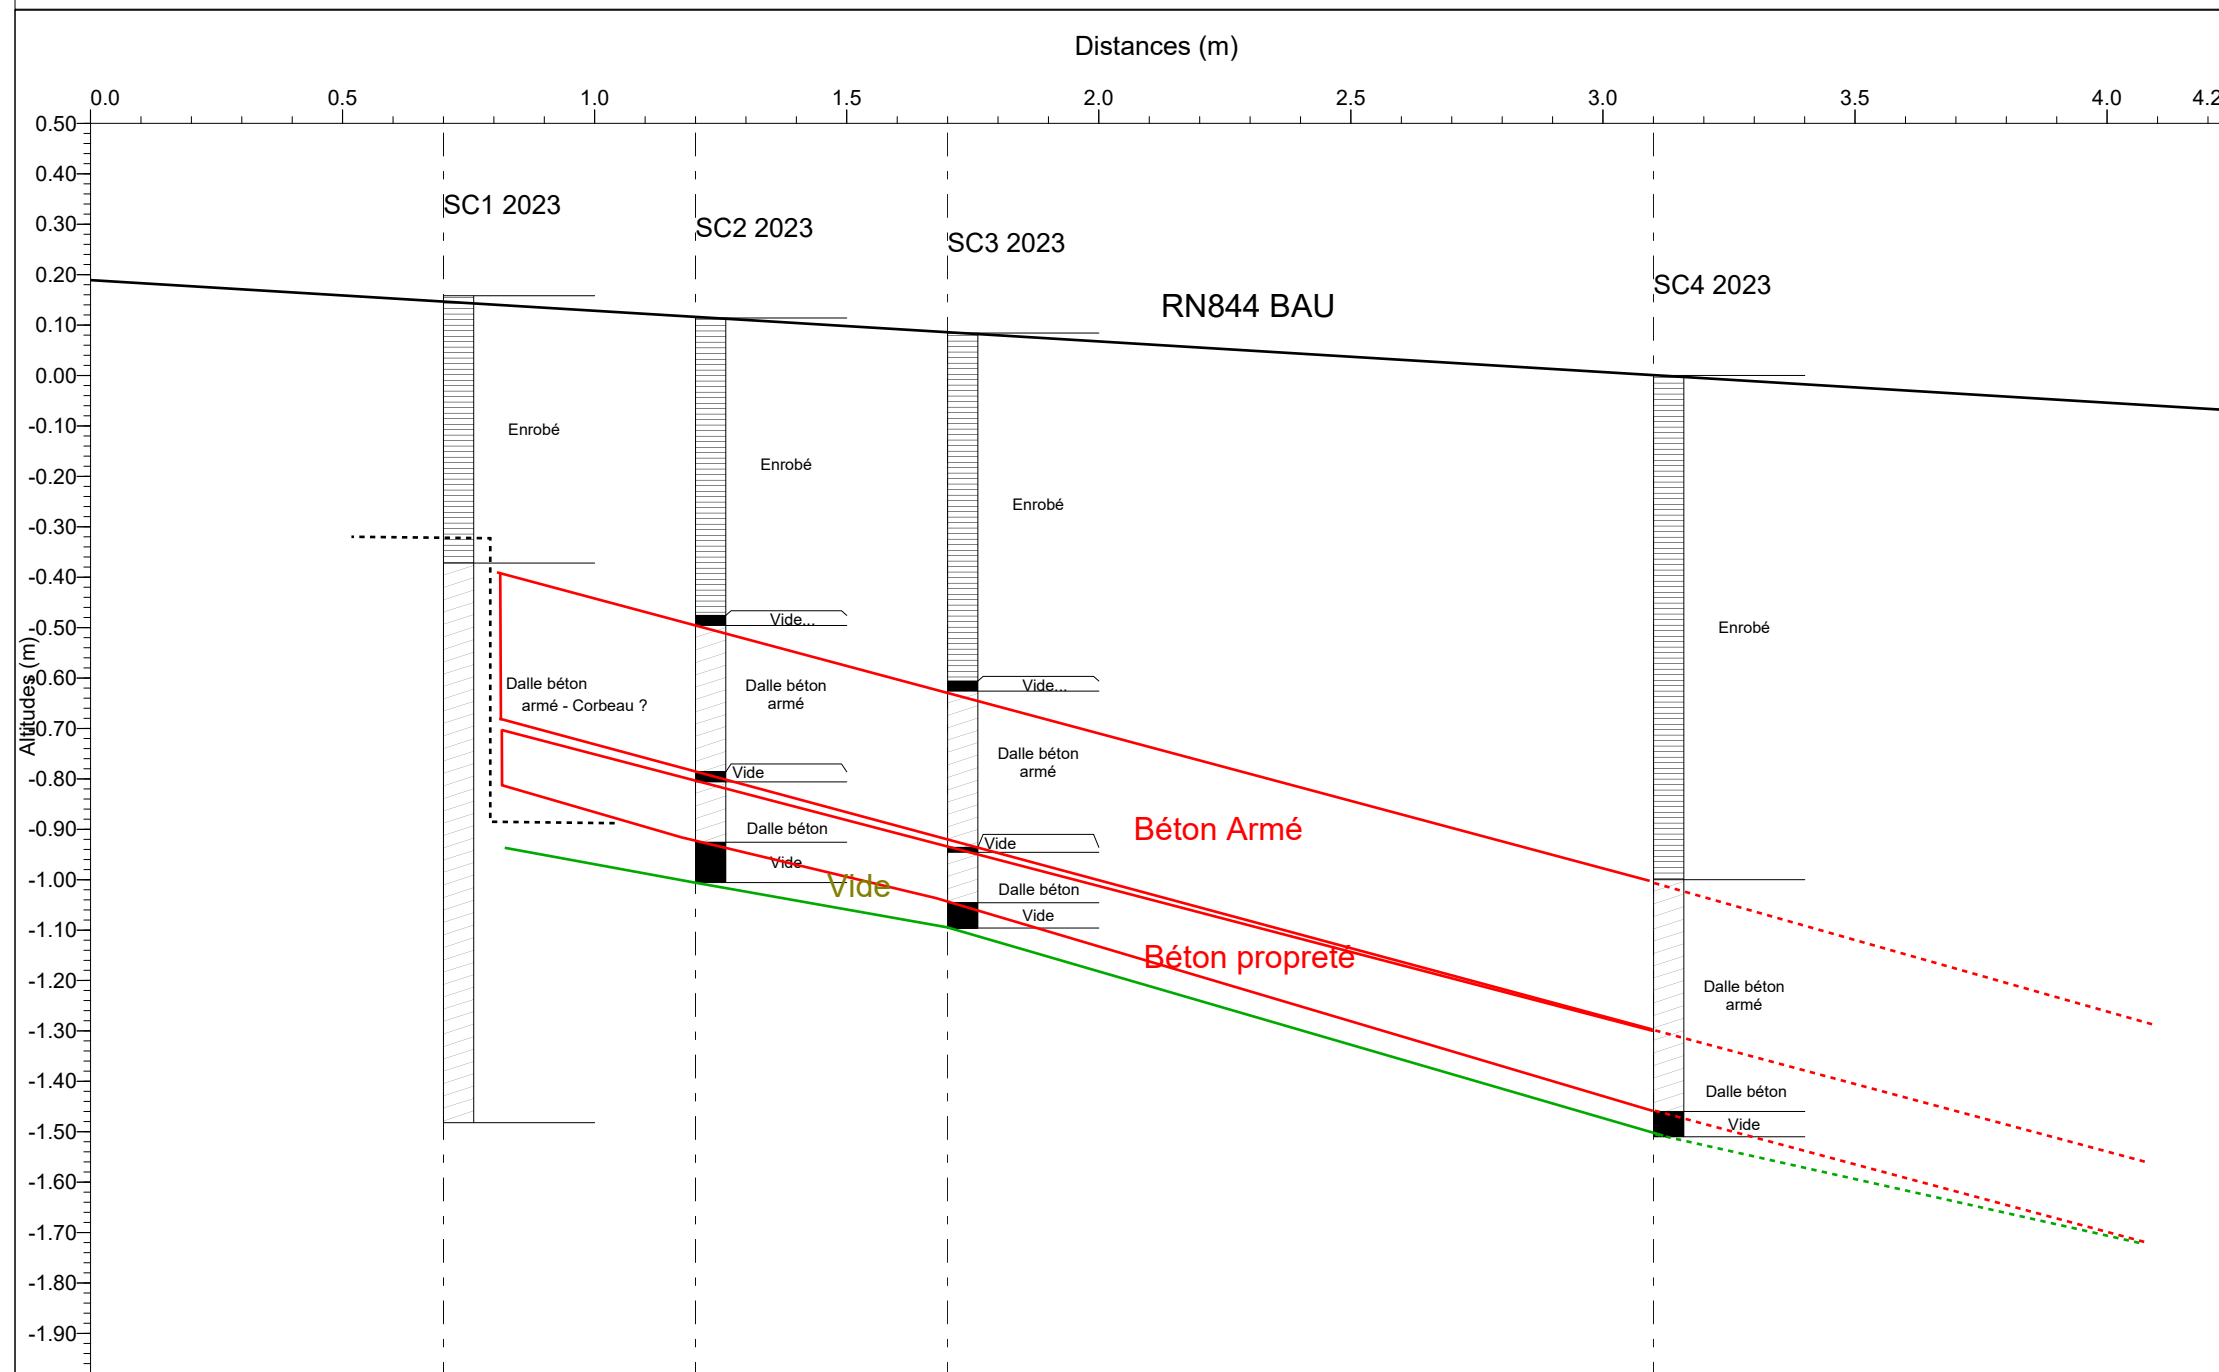
- 1 Plan de situation
- 2 Plan d'implantation des sondages
- 3 Coupes des sondages 2023
- 4 Profil en long 2023 « Voie de sortie 52a »

Le profil de synthèse en annexe 4 reporte les résultats de ces investigations avec les différences de niveaux entre les sondages.

Il en ressort que la pente actuelle de la dalle de transition est de l'ordre de **28 %**, contre 28 % en 2013 et 18 % en 2000.
