Reportage Toiture Aéroport de Limoges

SSLIA

Reportage Couverture - Toiture

Date du relevé	03/01/2024
Nom du client	Aéroport de Limoges
Adresse du client	81 Av. de l'Aéroport, 87100 Limoges

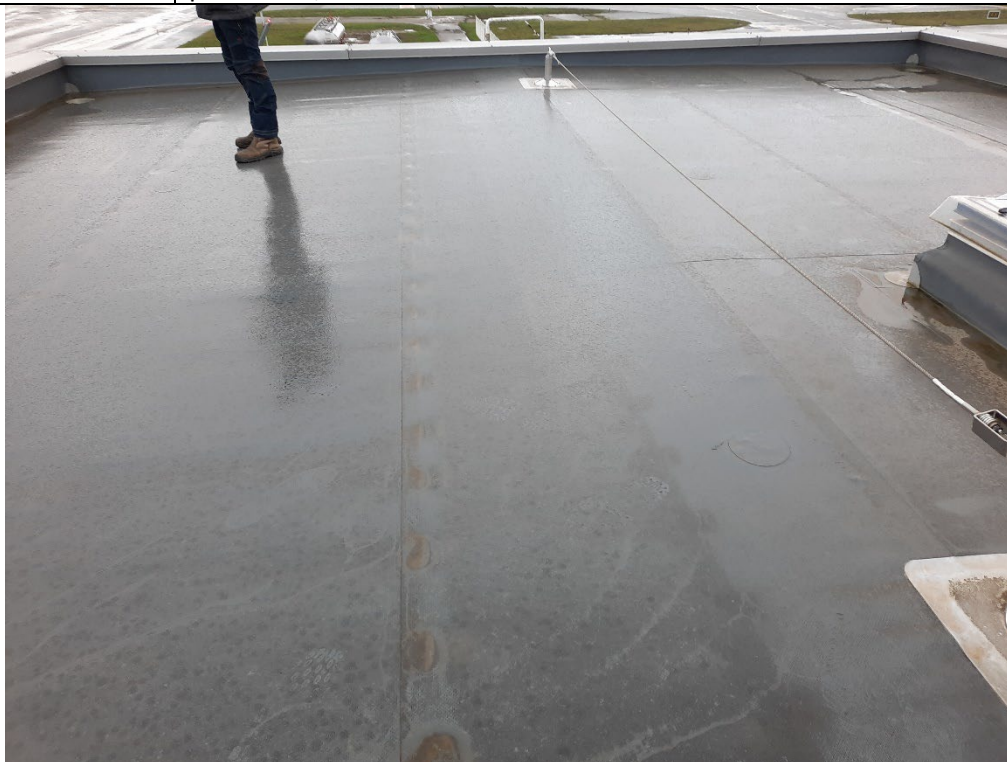
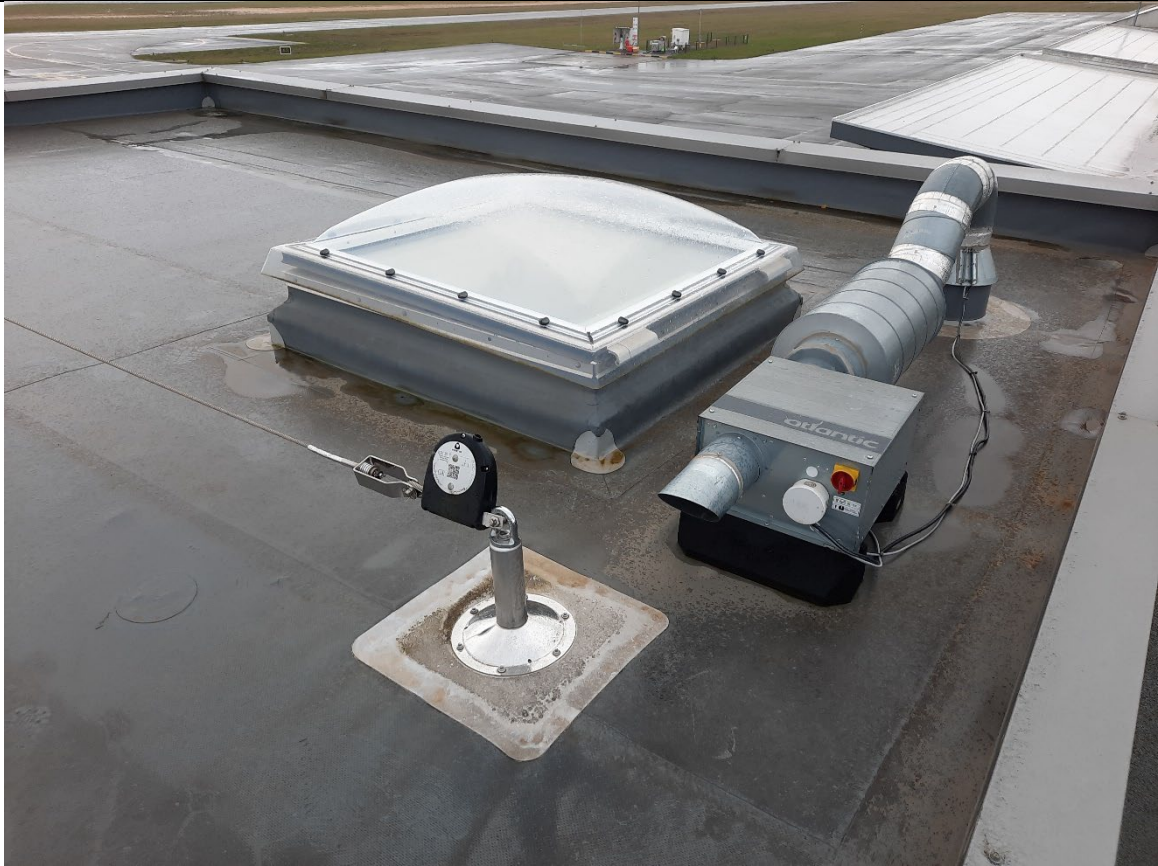
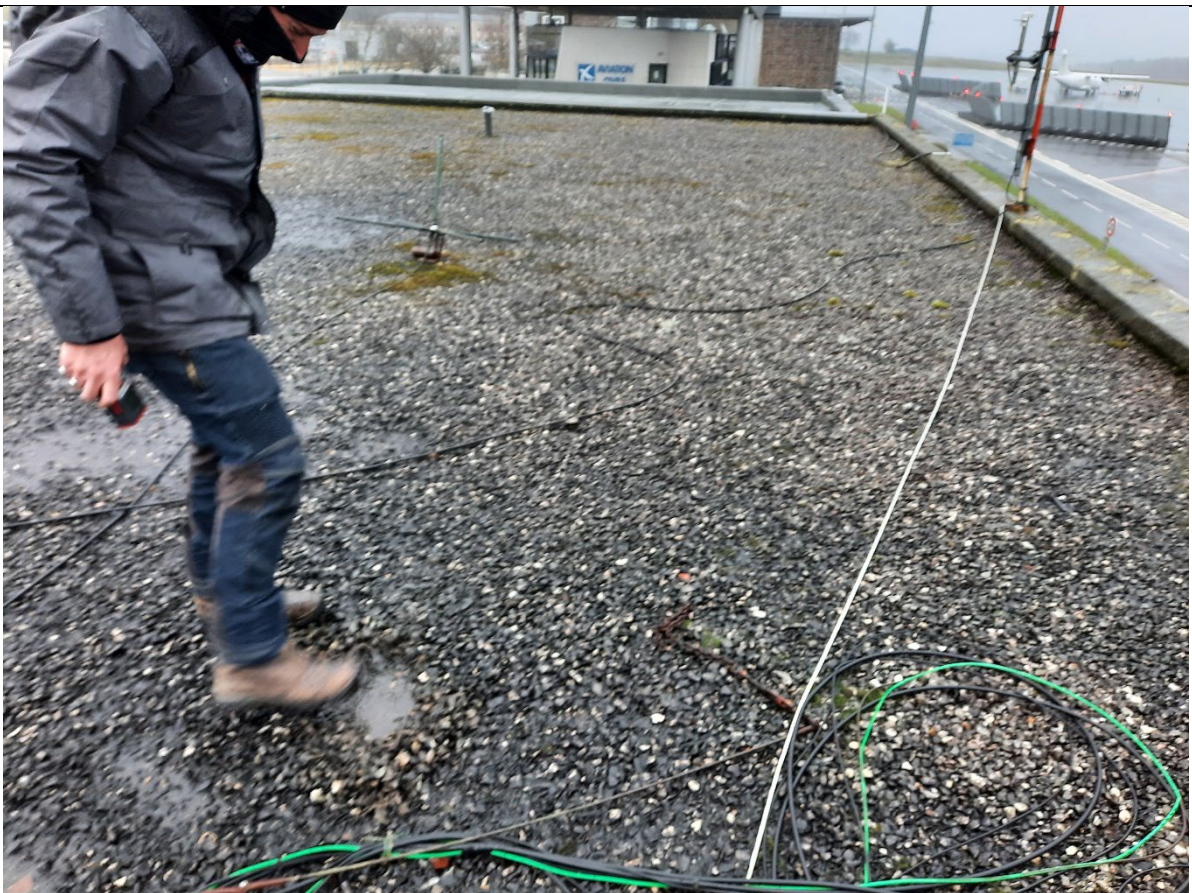
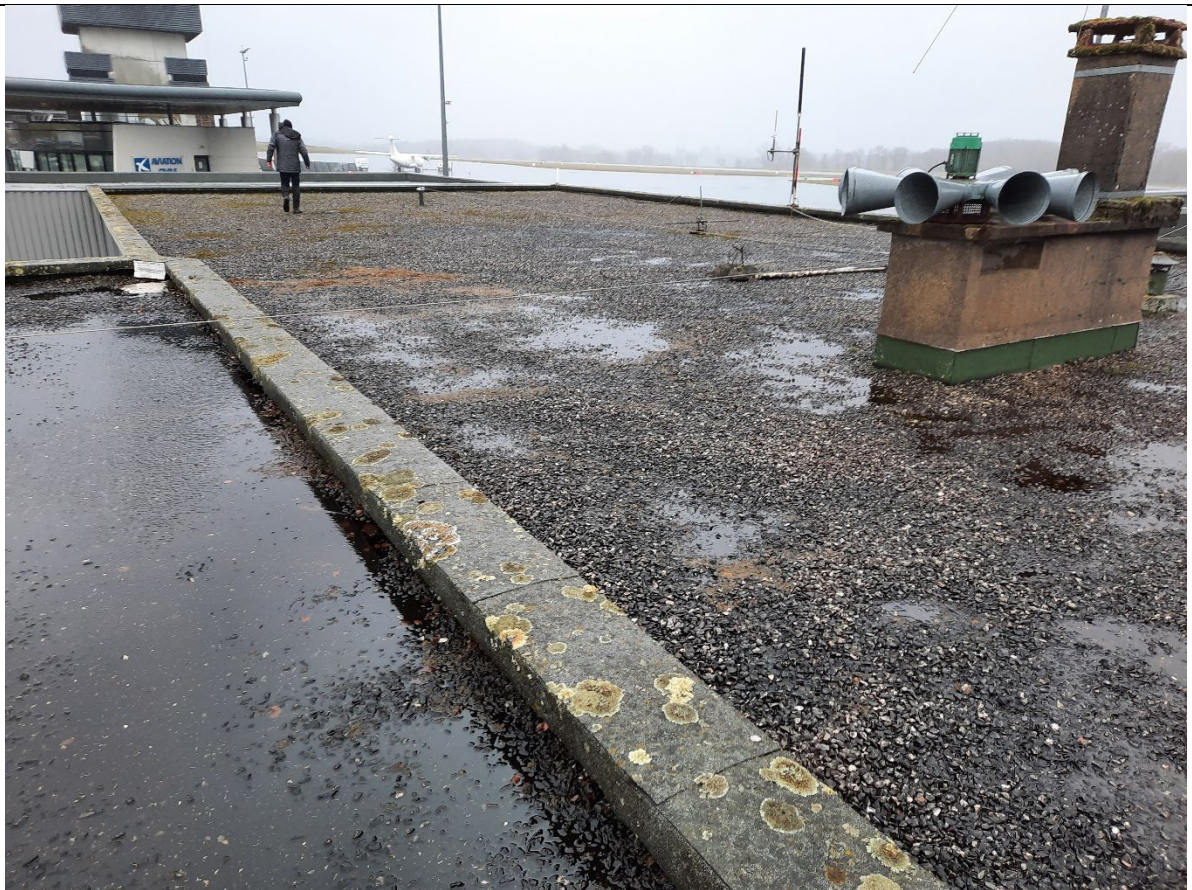
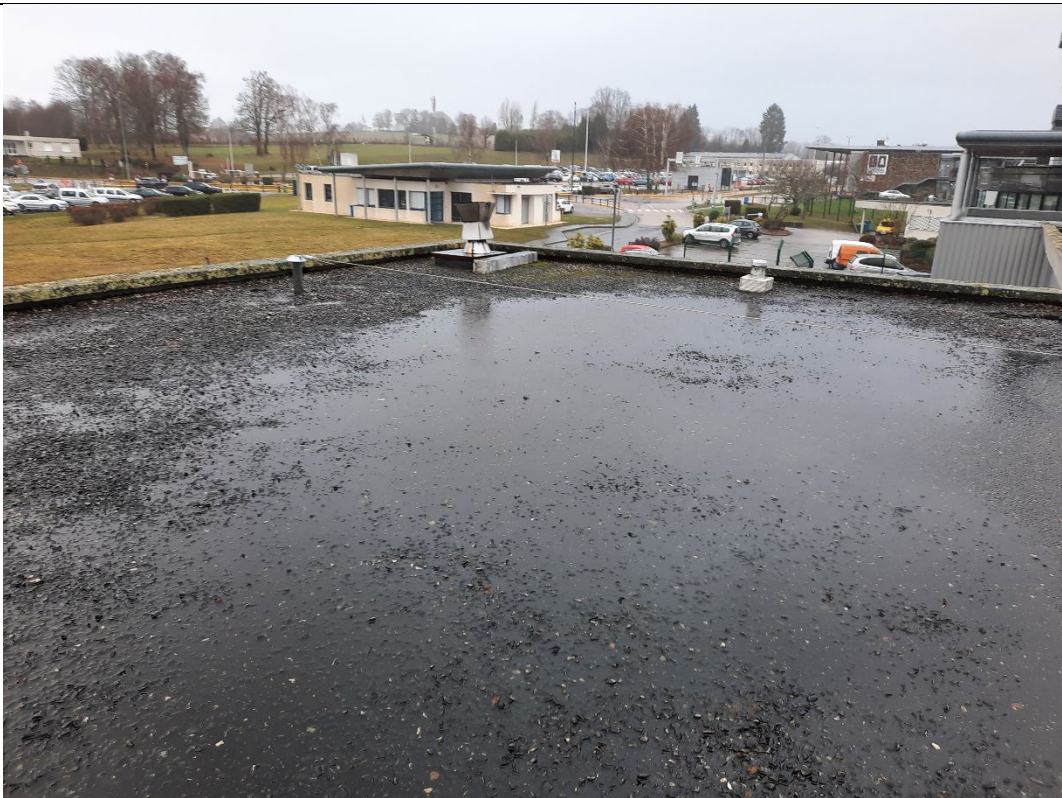
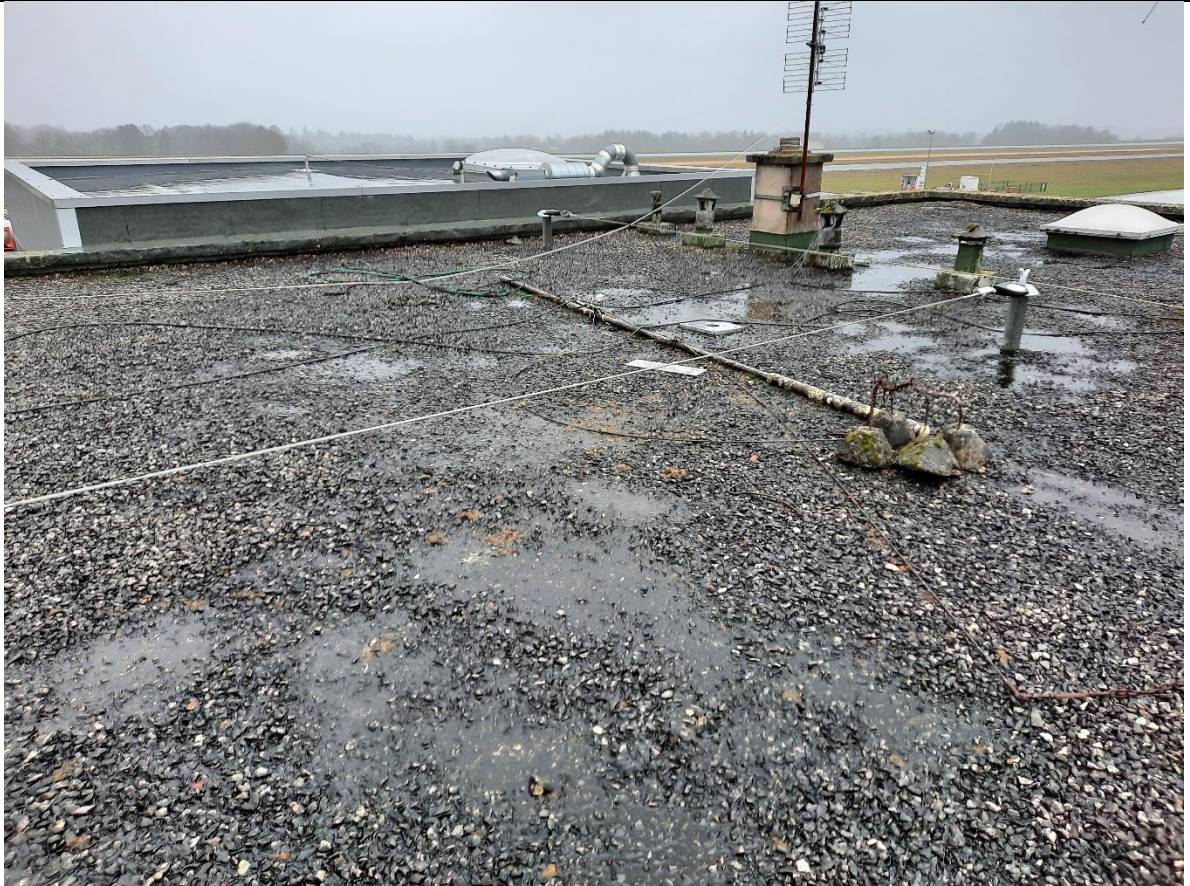
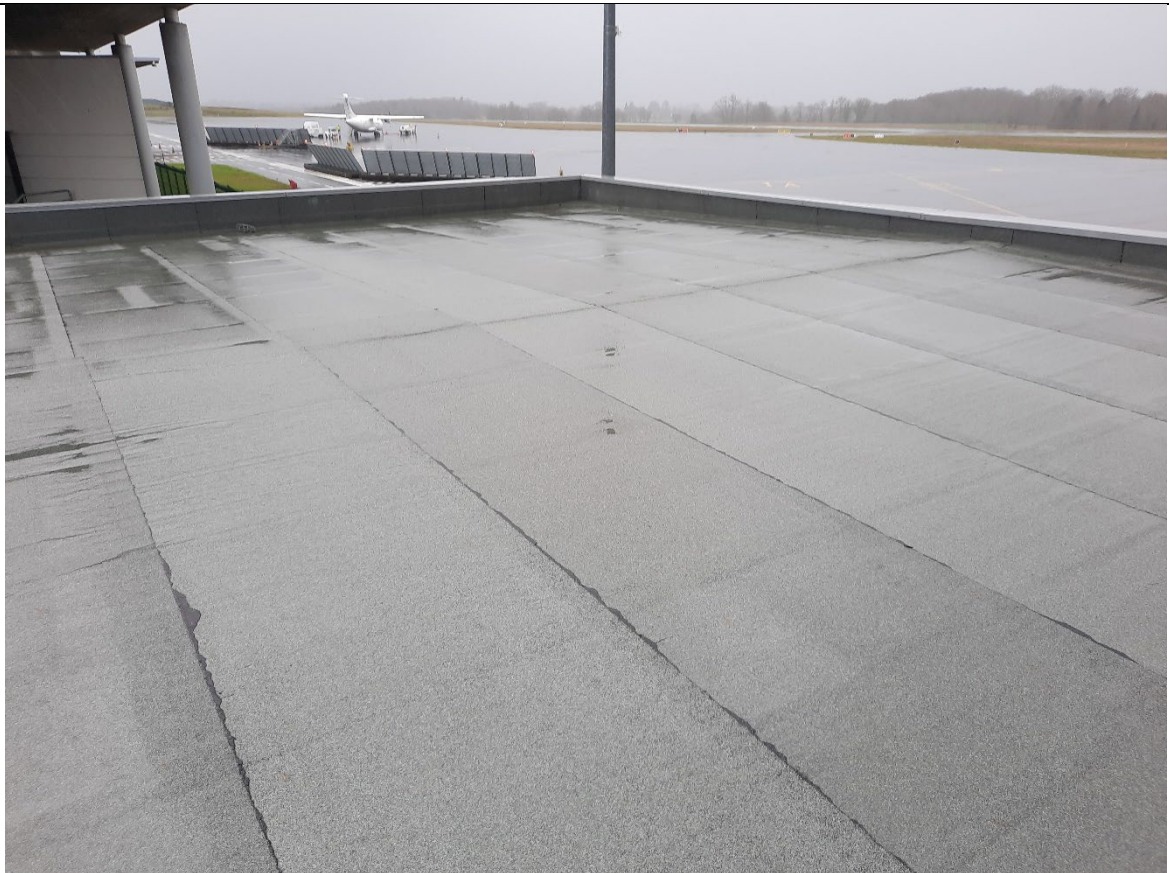
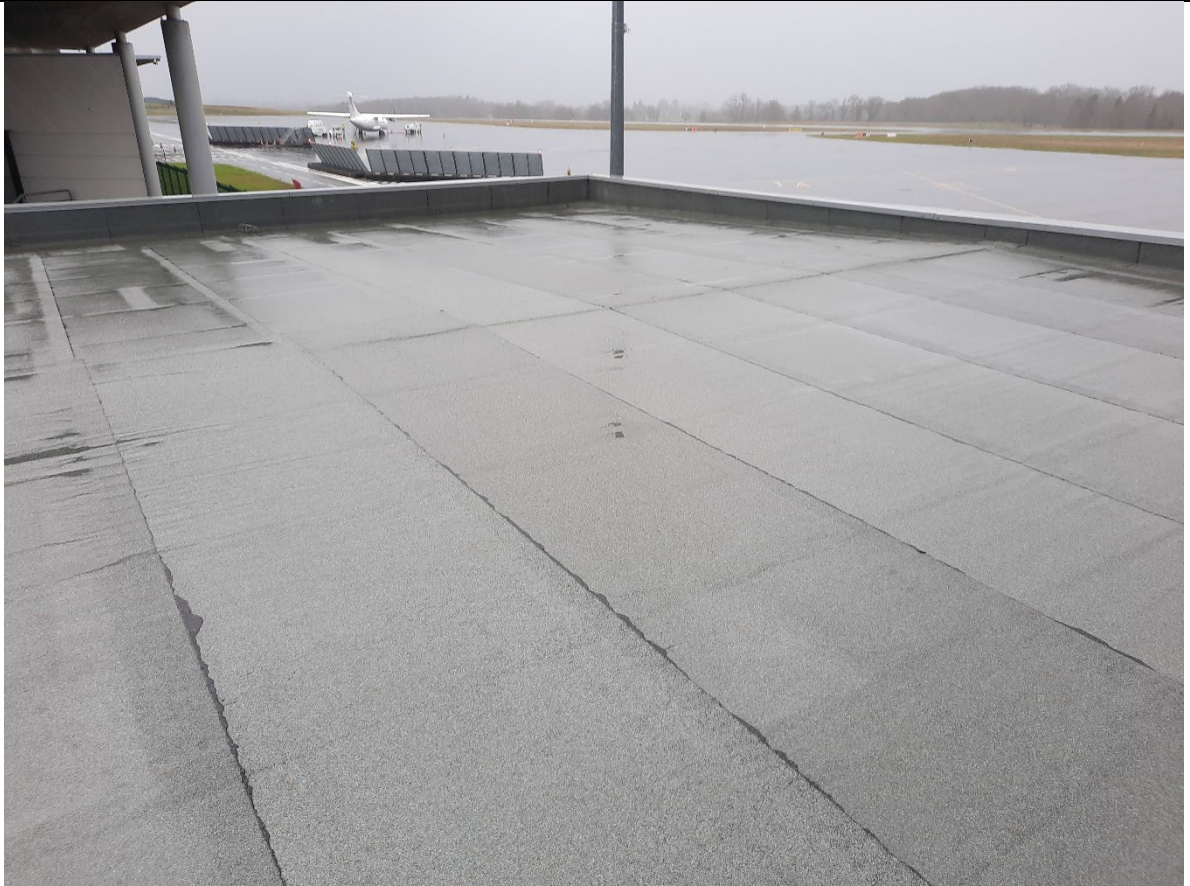
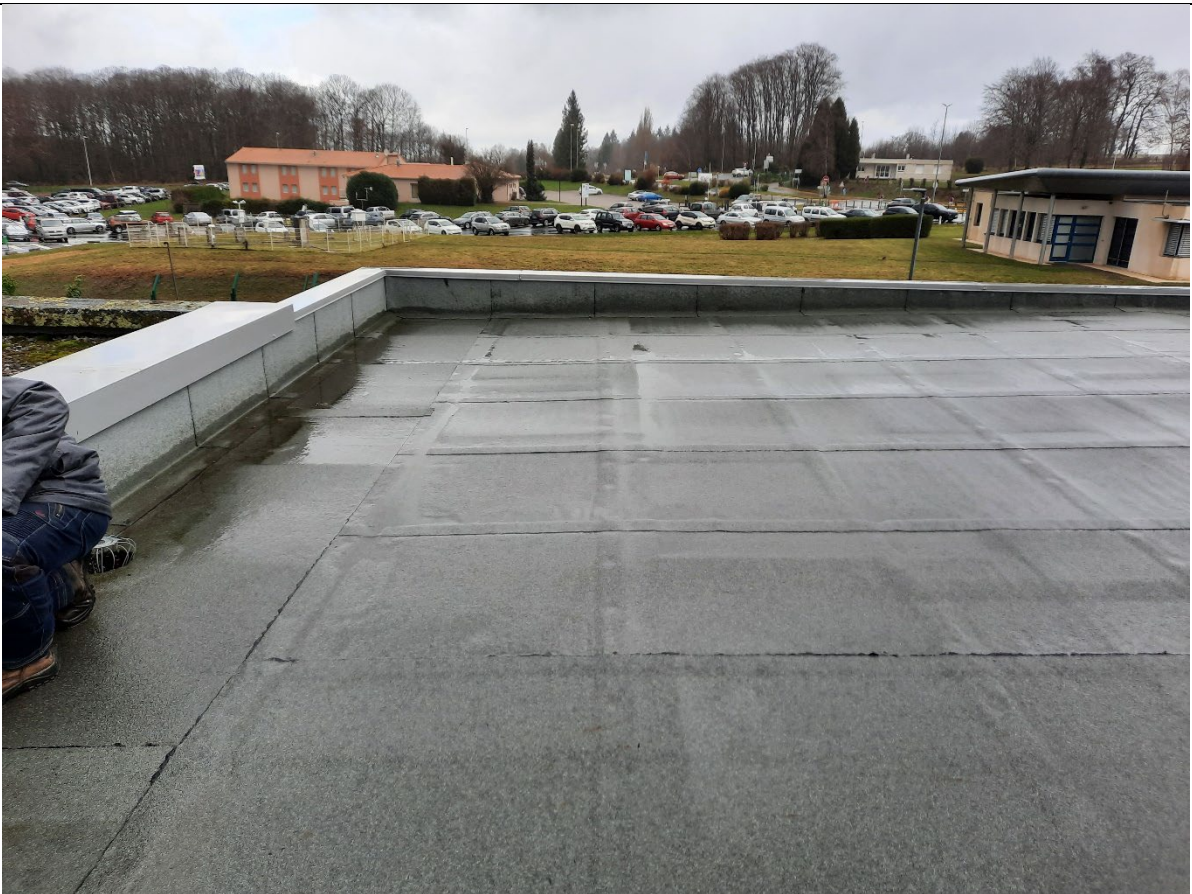
Etat de la couverture	
Commentaires	Certaines sont propres mais il y a des câbles qui sont sur la toiture sans protection, un mât d'antenne...

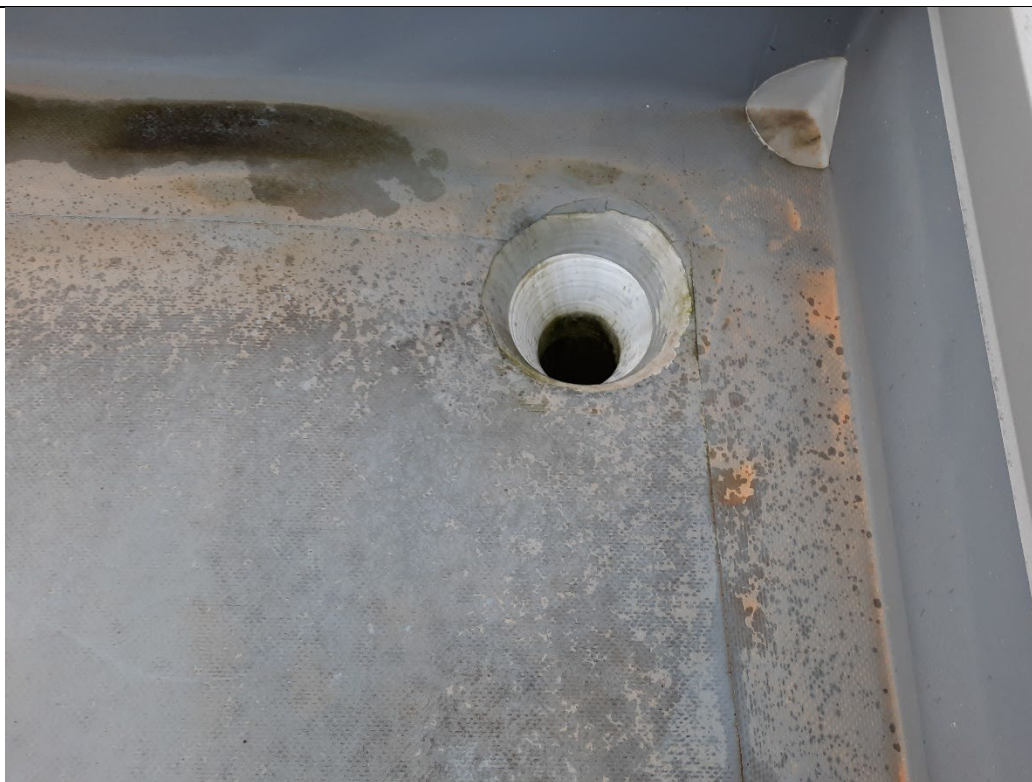
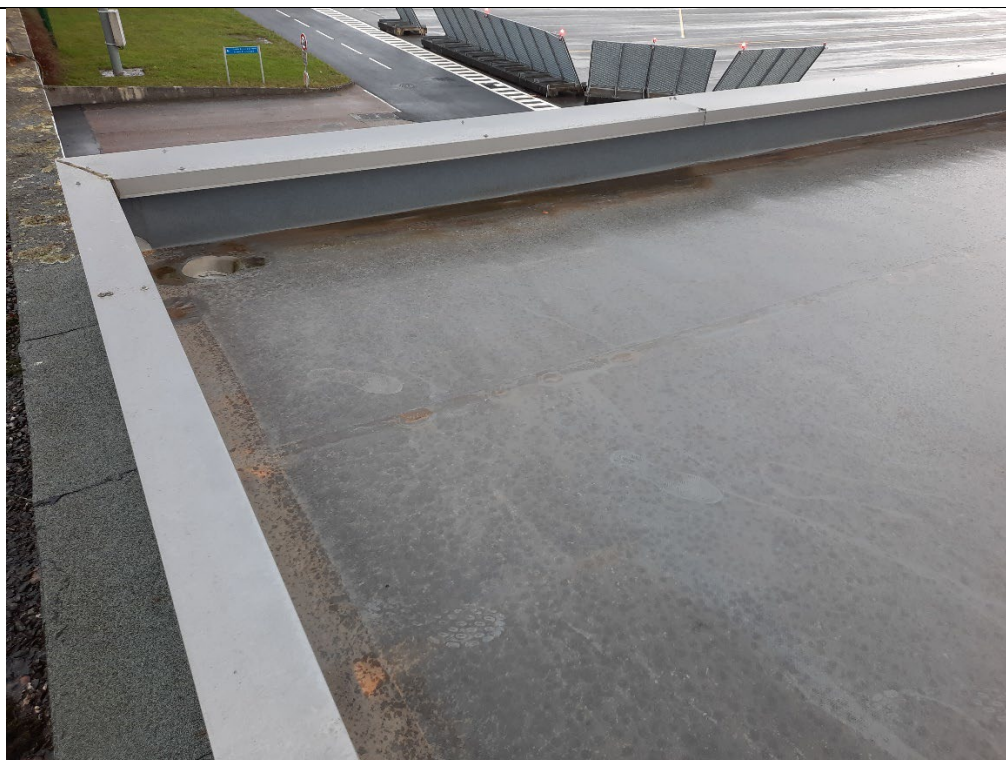
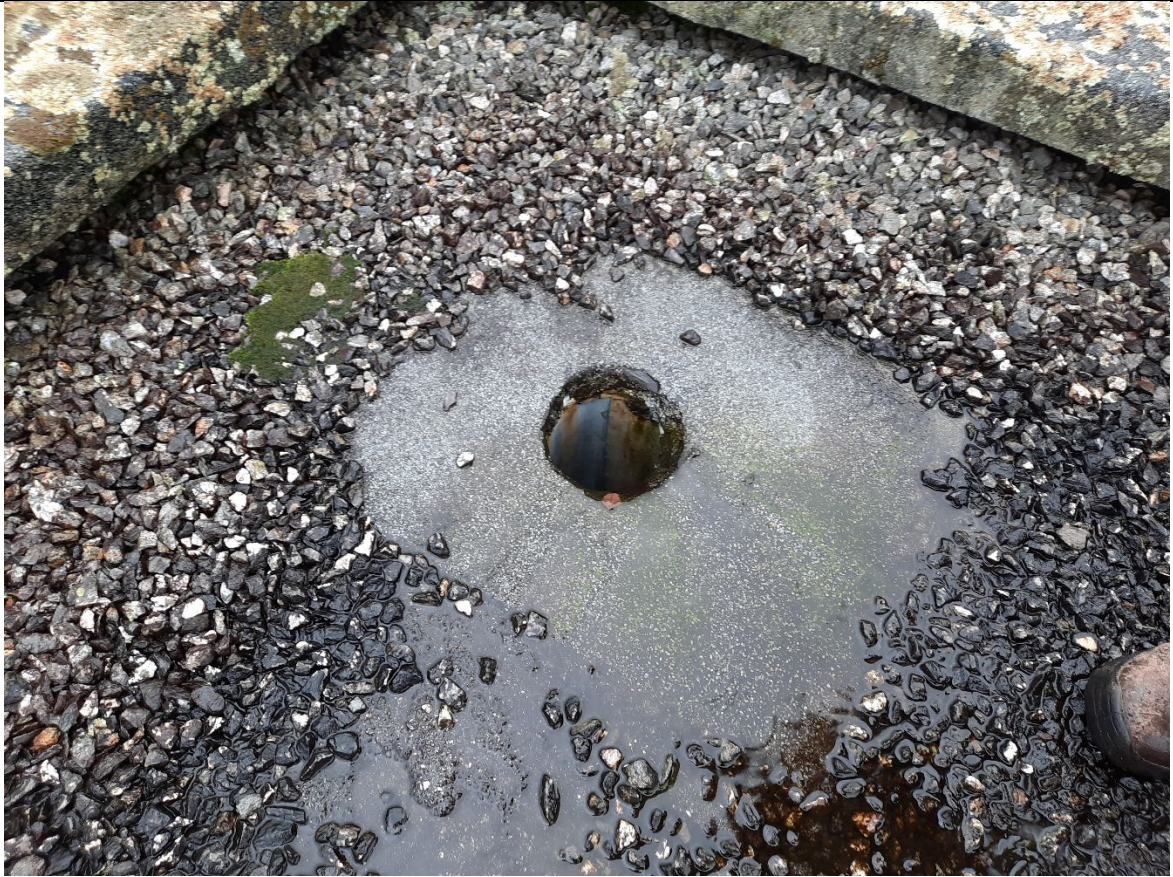
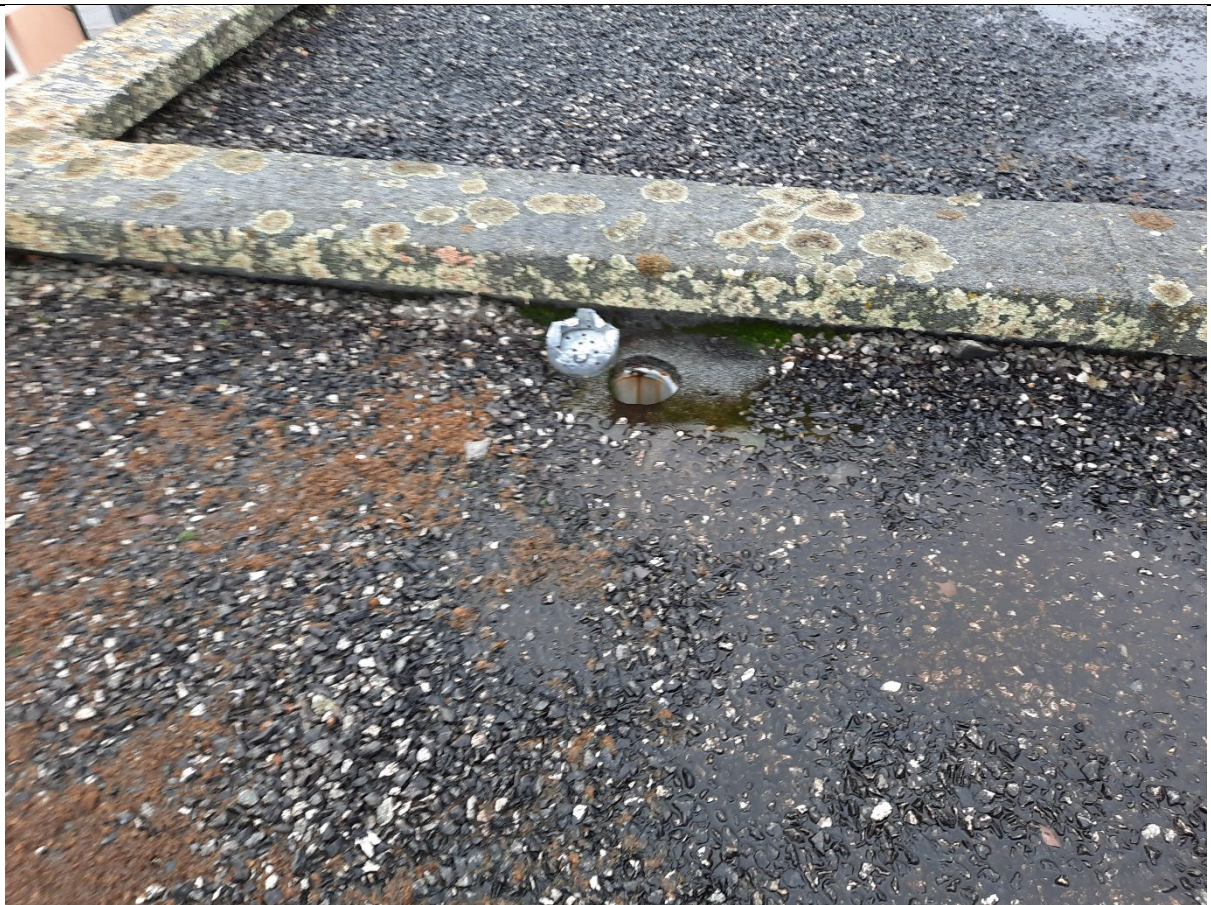
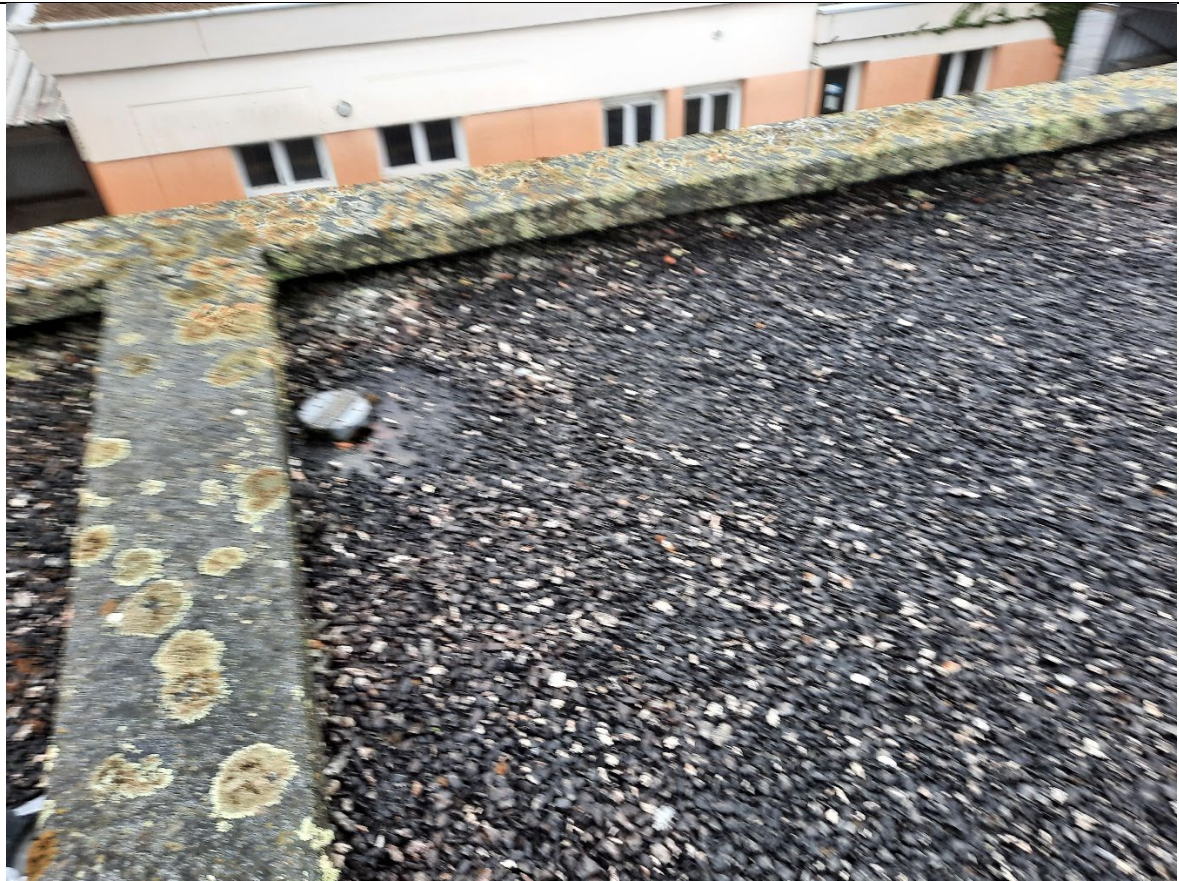
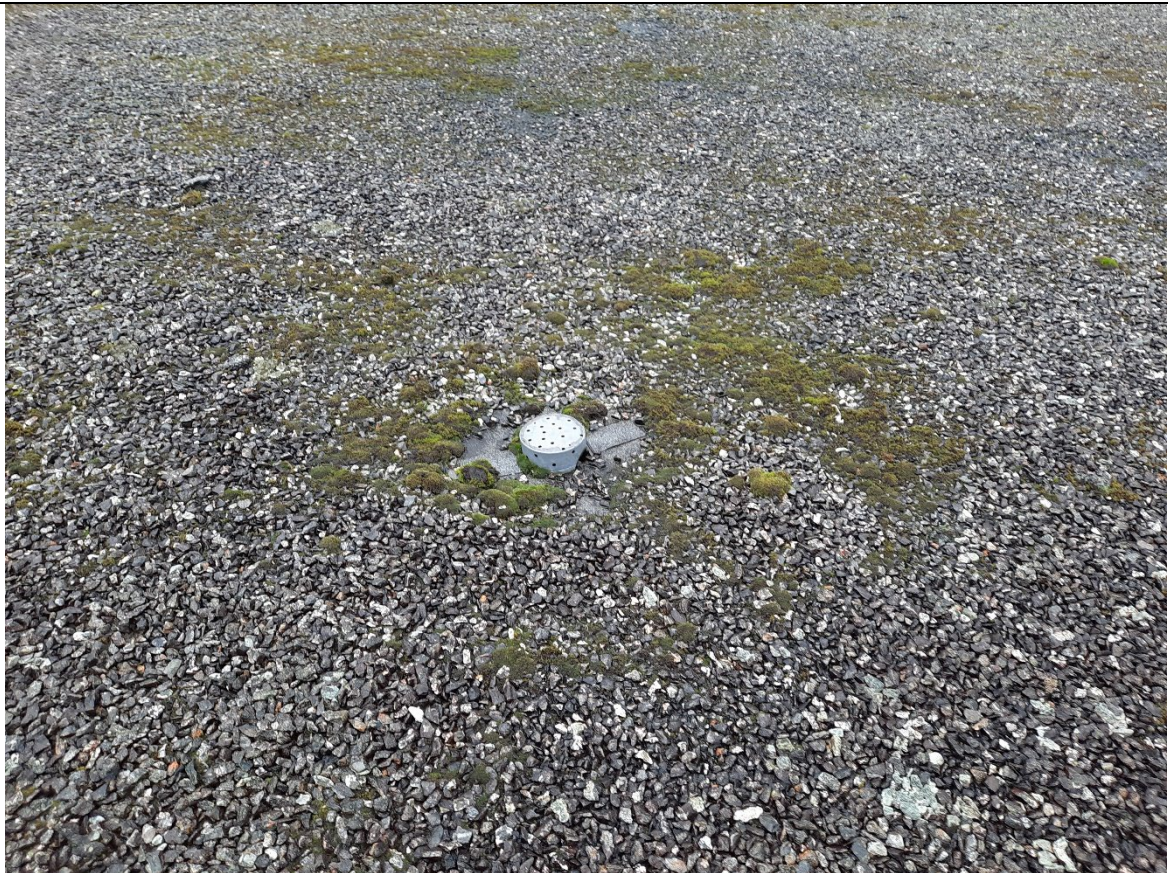
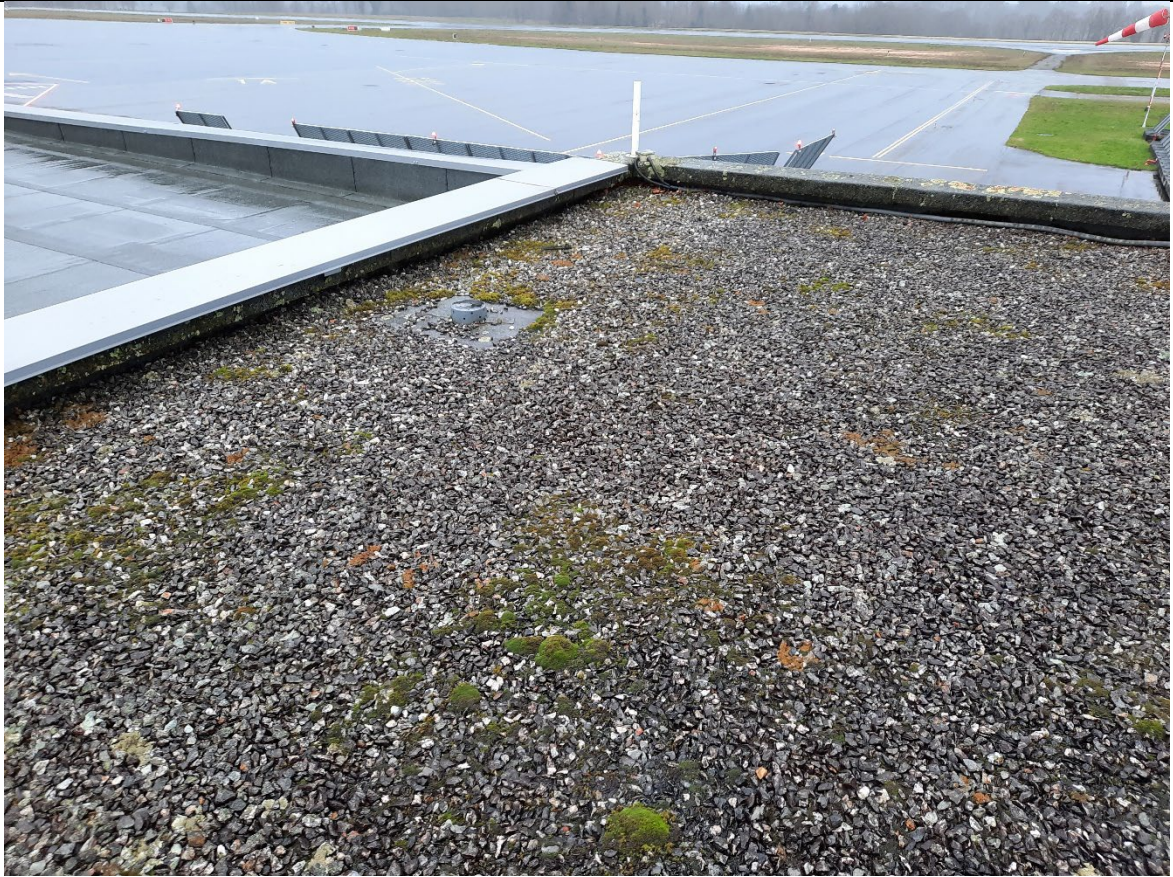
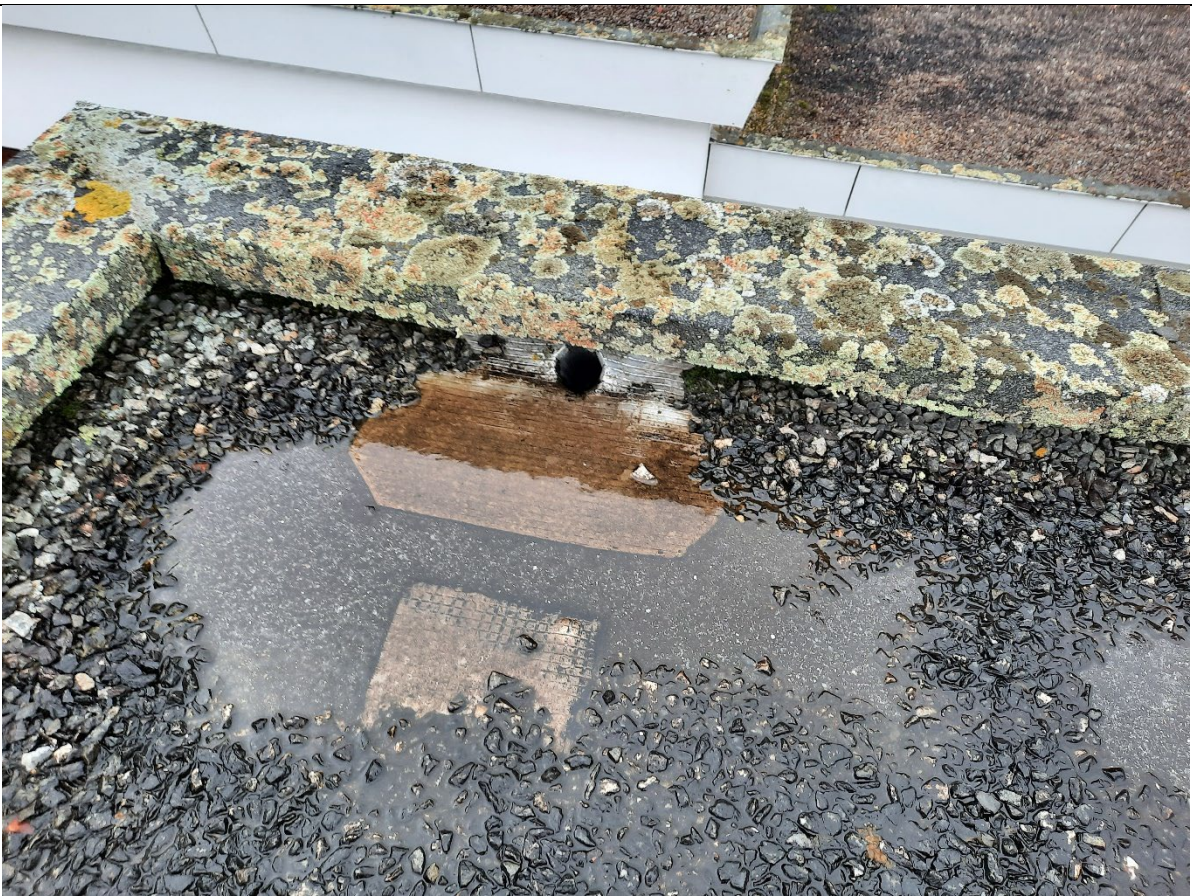
Etat des évacuations	Conforme
Commentaires	Certaines sont à nettoyer

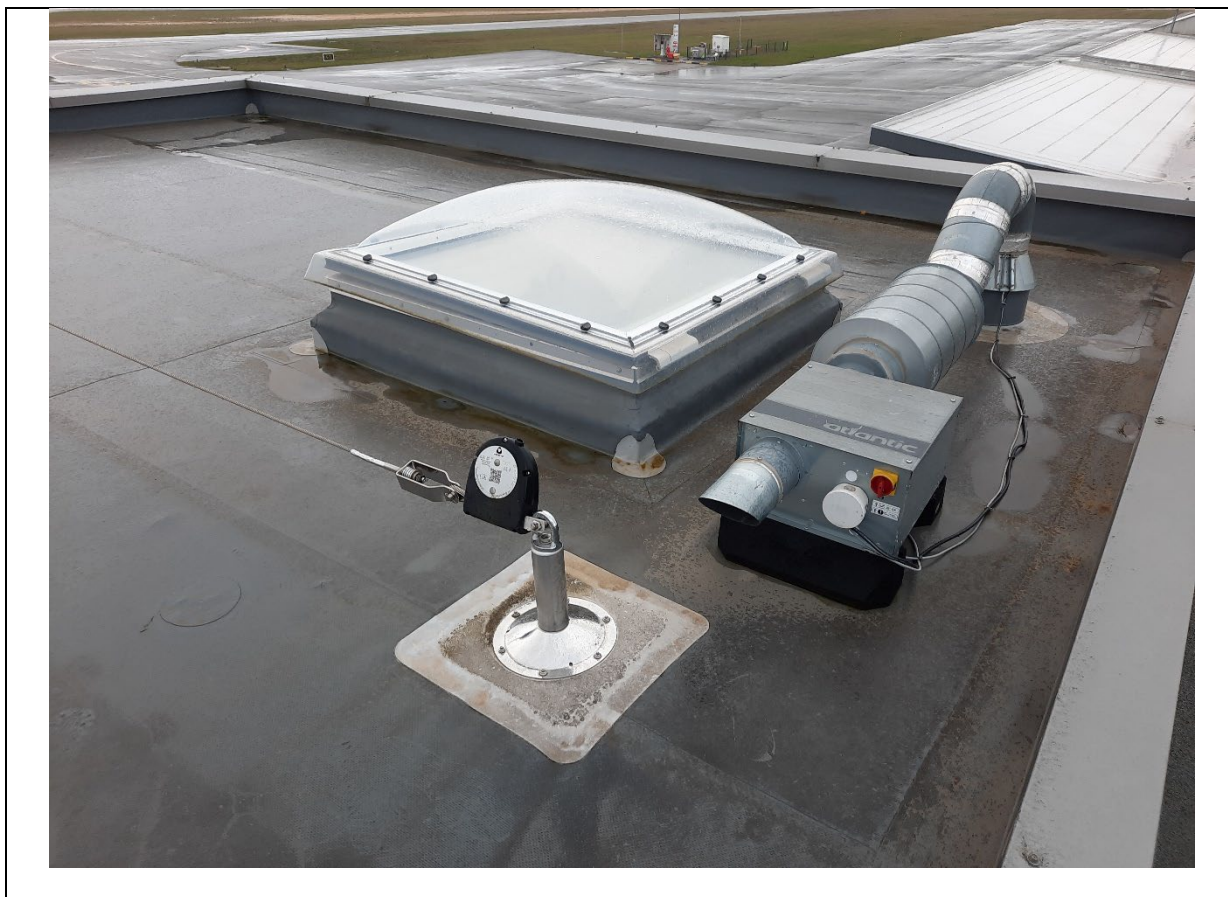
Etat des ouvertures	Neuf
Commentaires

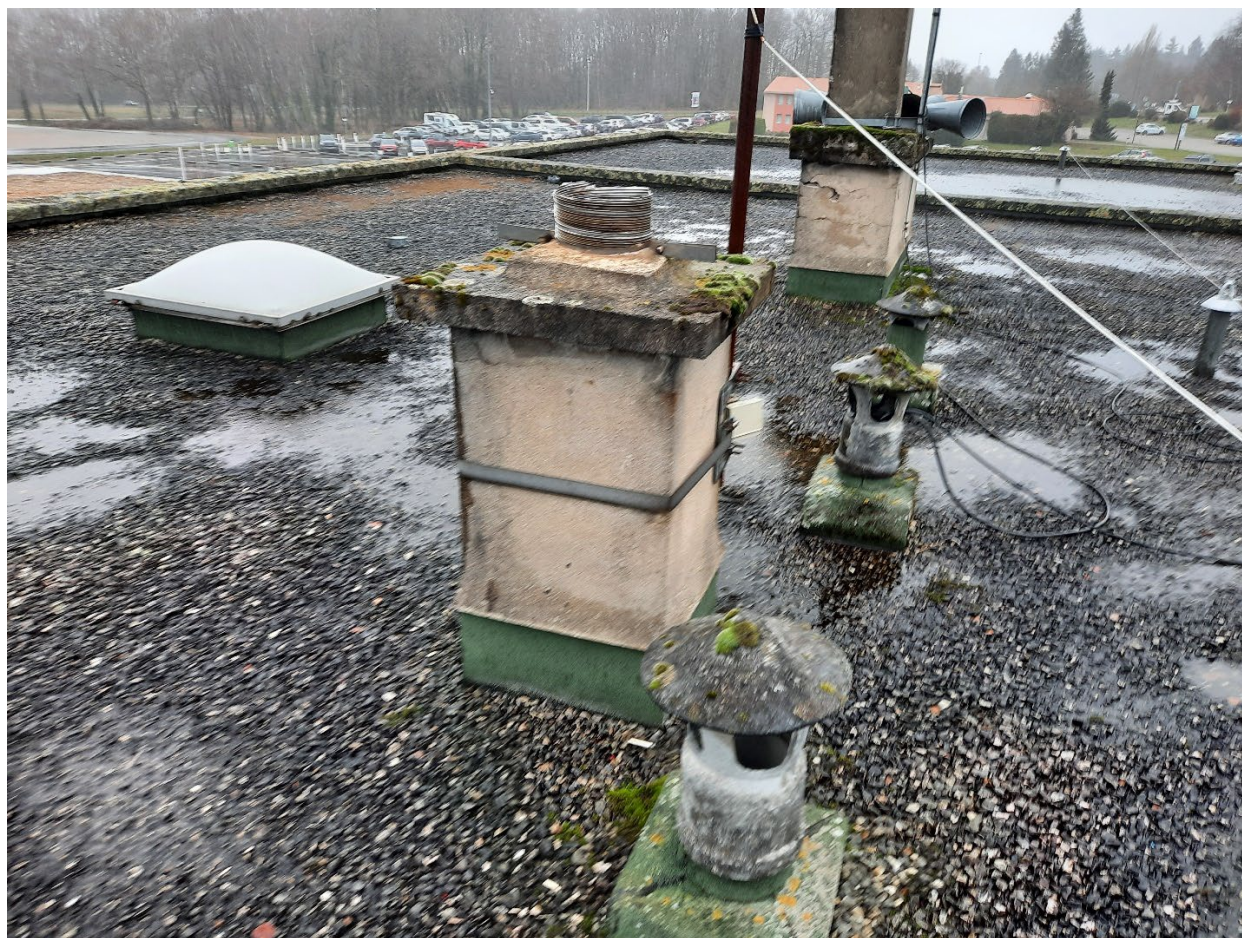
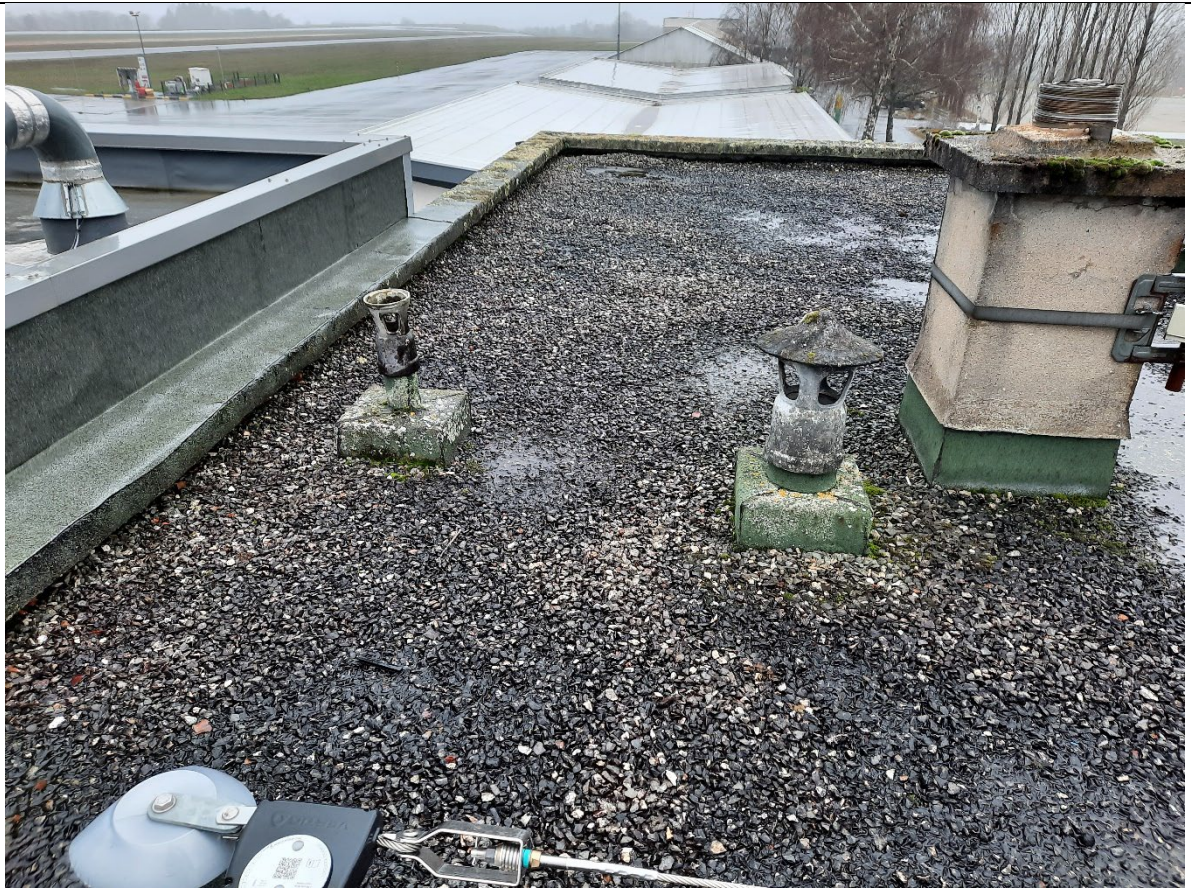
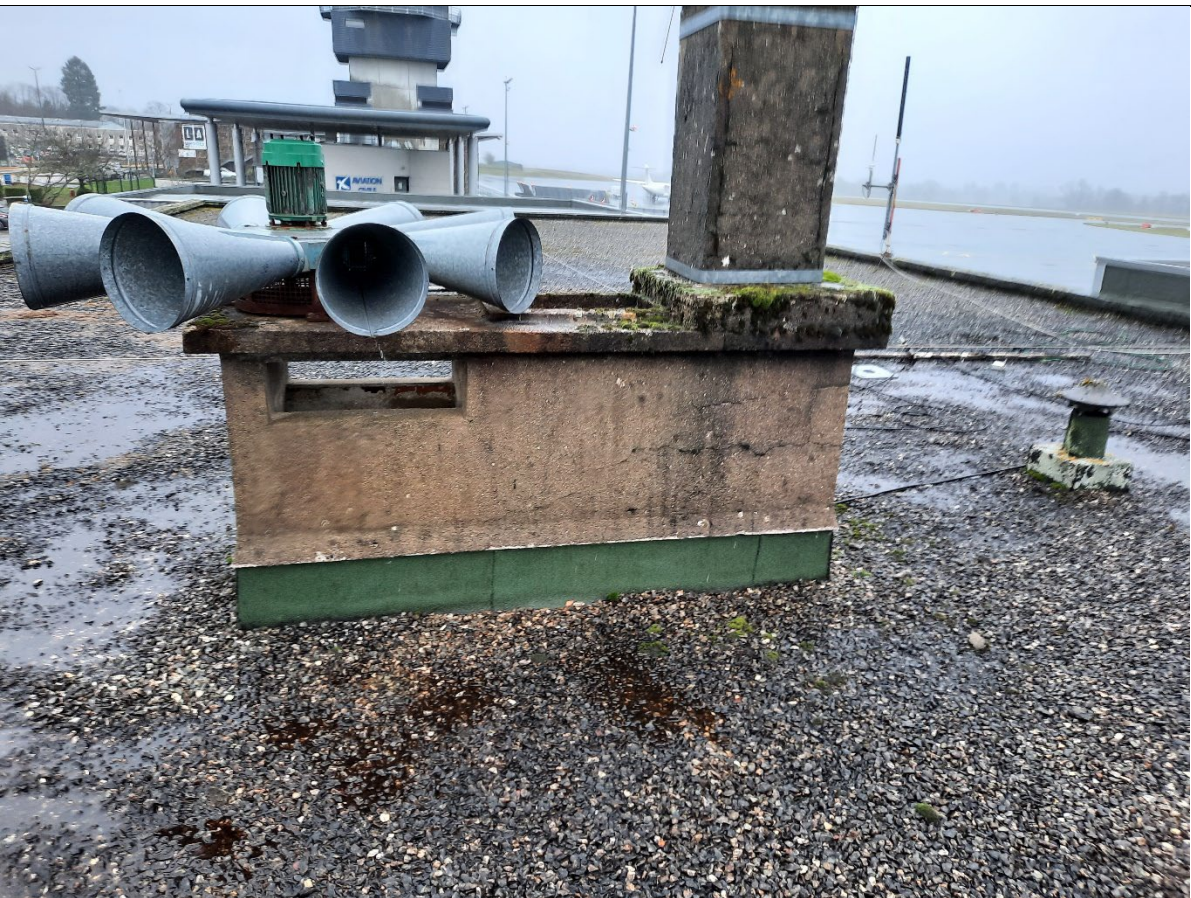
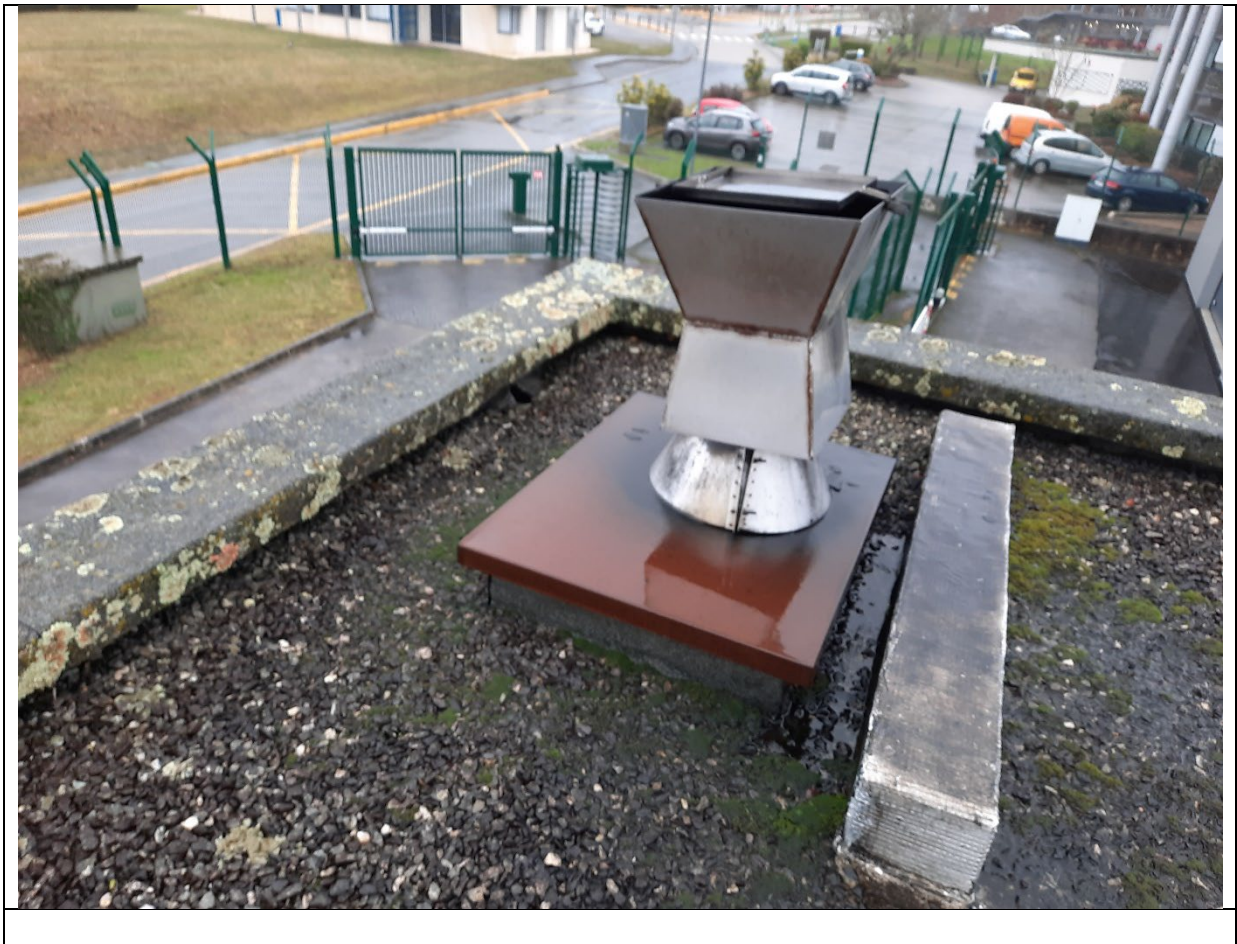
Etat	Moyen
Commentaires	Un entretien régulier serait à envisager, présence de mousse sur les chapeaux, absence de chapeaux.
