Reportage Toiture Aéroport de Limoges

SSLIA

Reportage Couverture - Toiture

Date du relevé	03/01/2024
Nom du client	Aéroport de Limoges
Adresse du client	81 Av. de l'Aéroport, 87100 Limoges

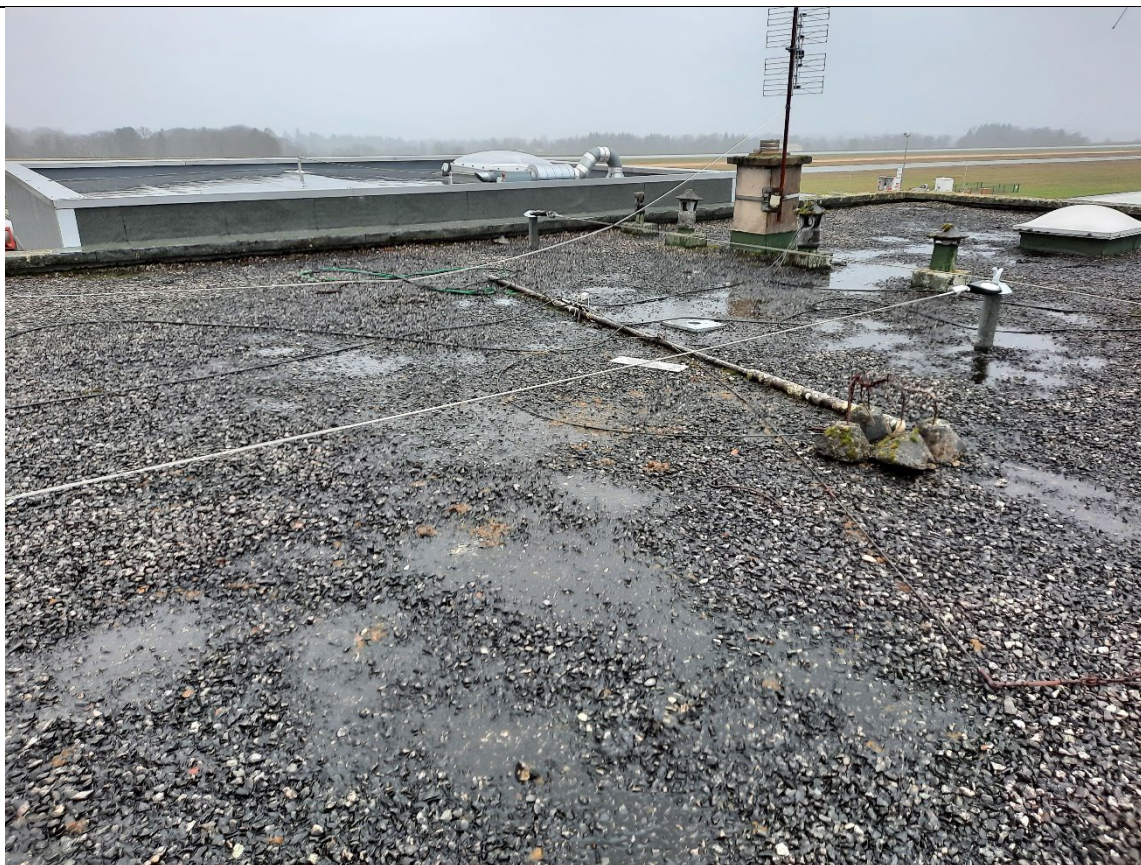
Etat de conformité	Non conforme
Commentaires	Absence de pancarte d'utilisation

Ligne de vie non conforme

La sécurité n'est plus au norme, une sécurité collective serait plus approprié.
