# **Reportage Toiture Aéroport de Limoges**

## **Clubhouse**

## Reportage Couverture - Toiture

Date du relevé	03/01/2024
Nom du client	Aéroport de Limoges
Adresse du client	81 Av. de l'Aéroport, 87100 Limoges

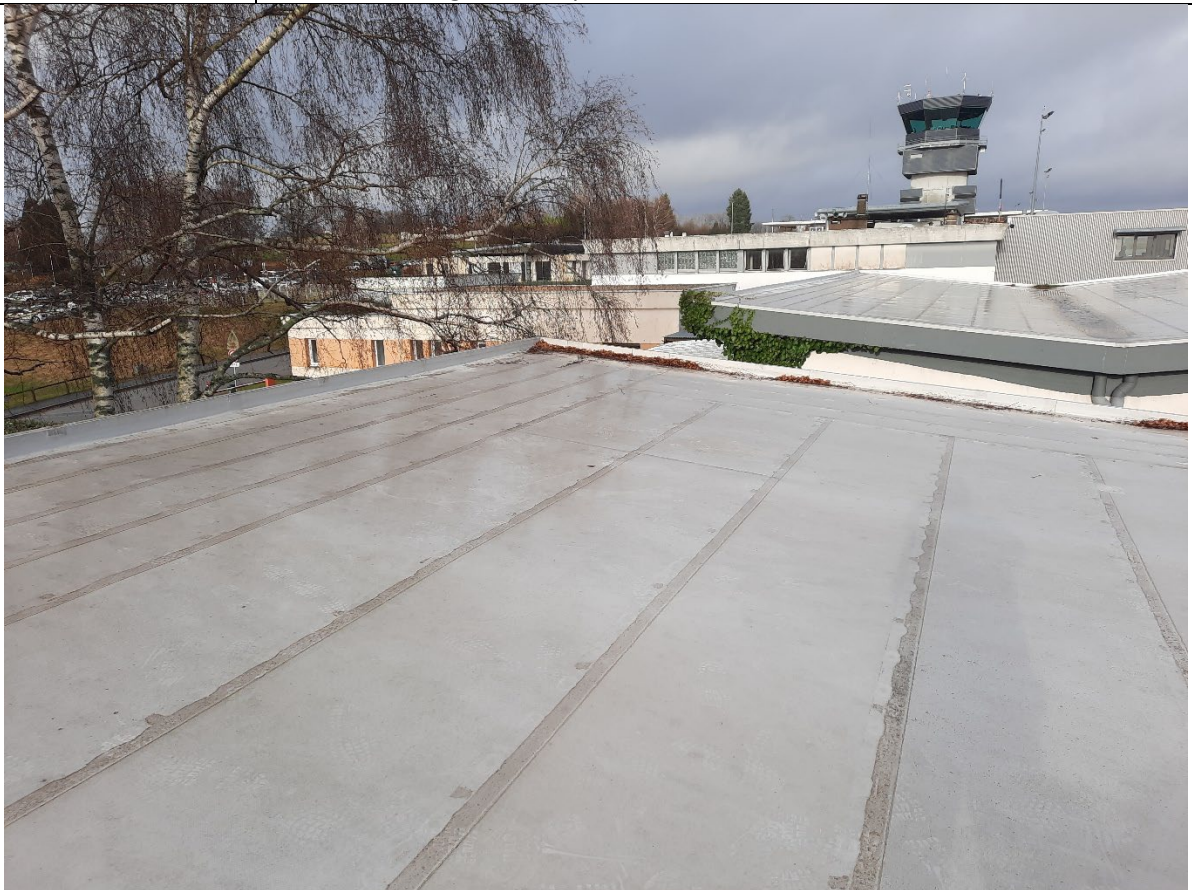
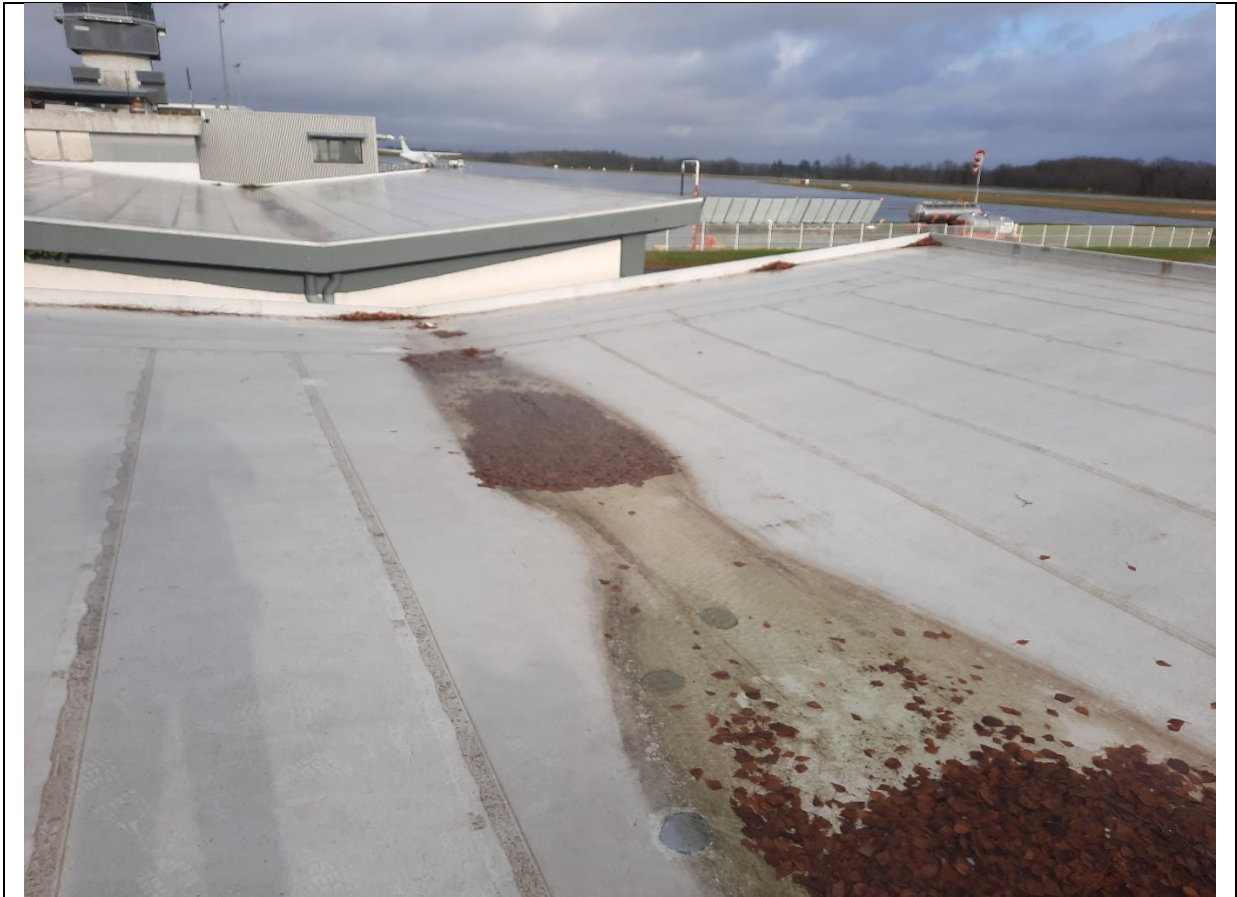
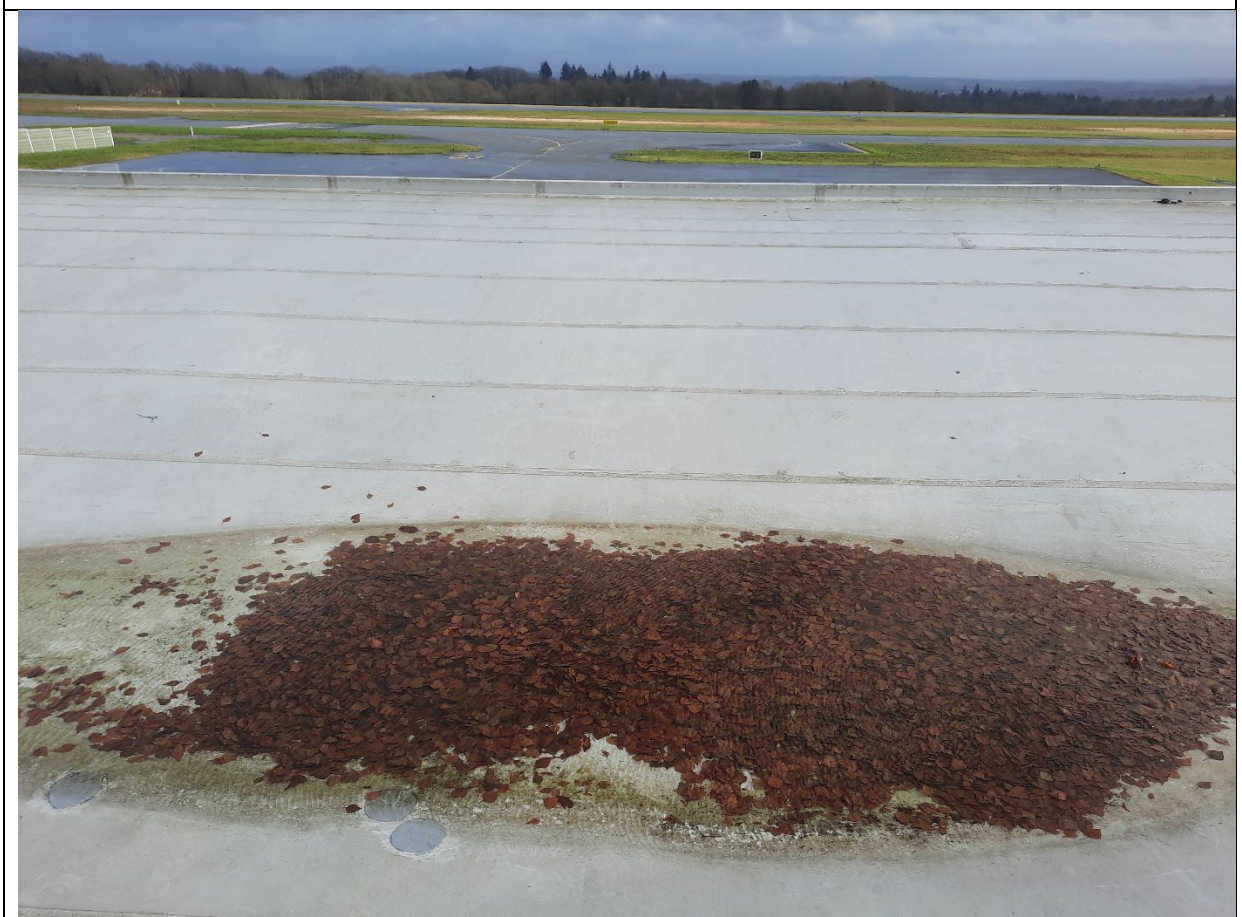
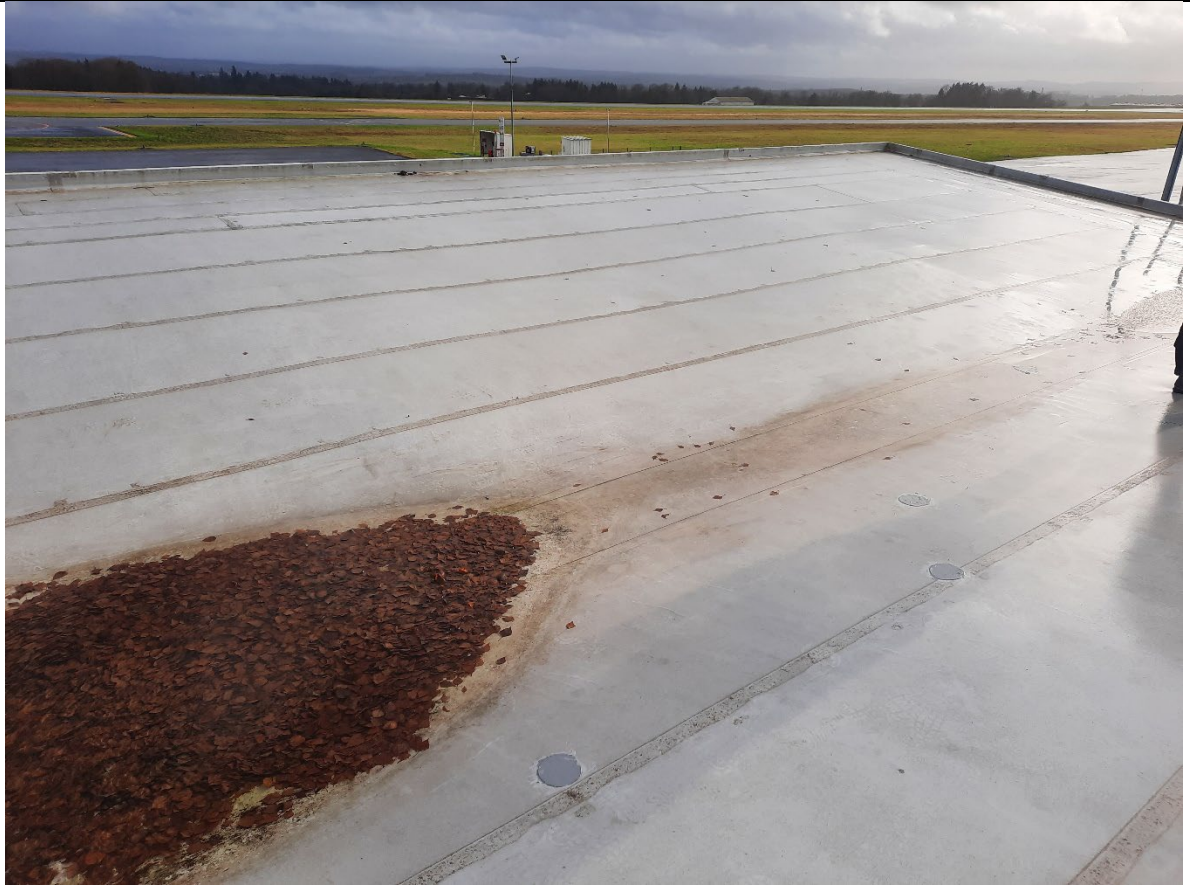
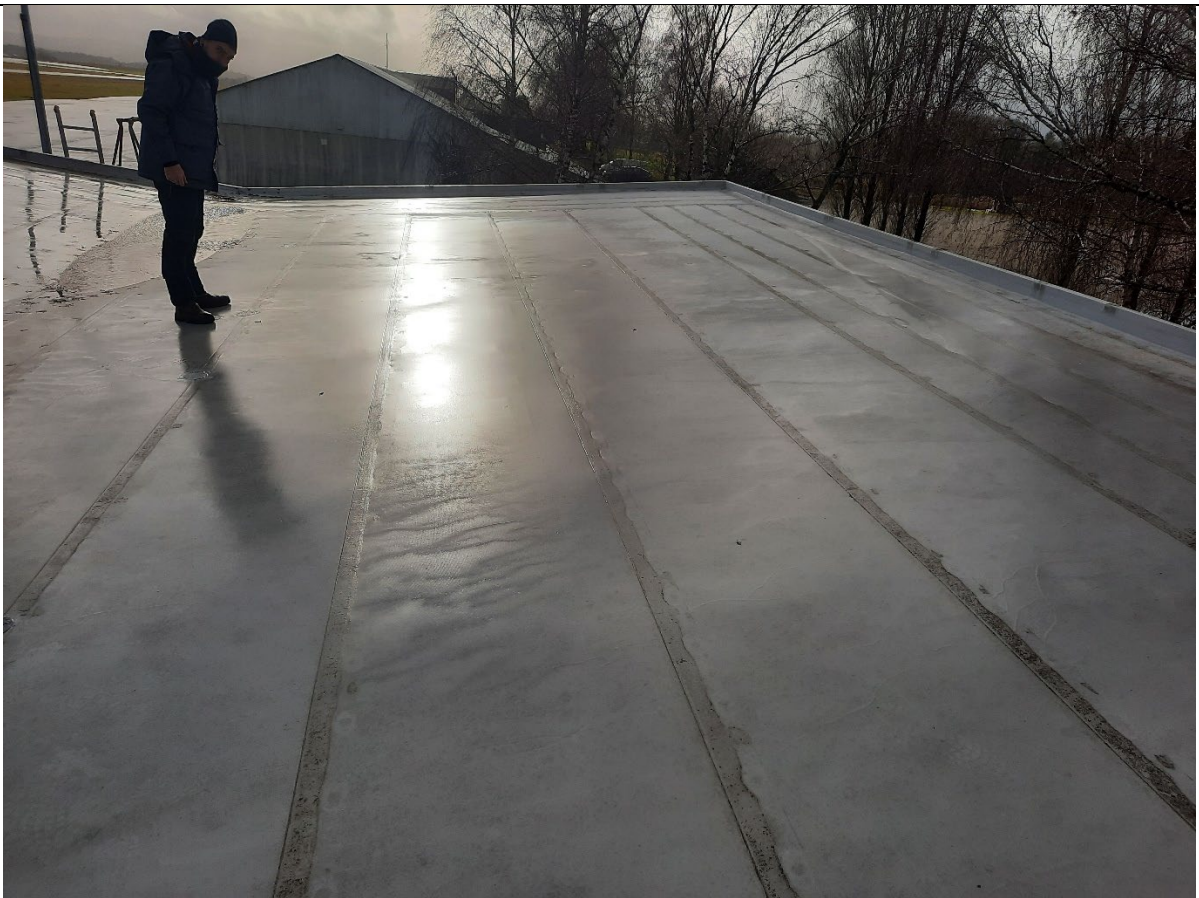
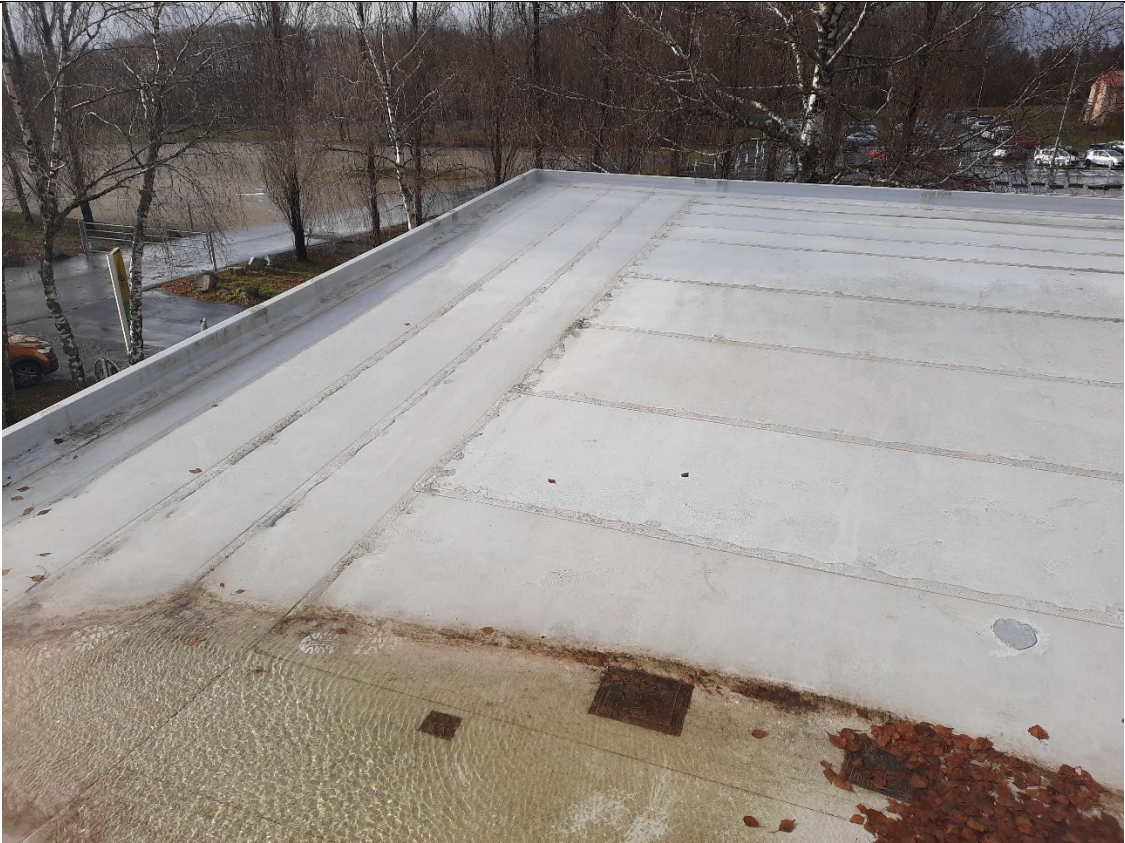
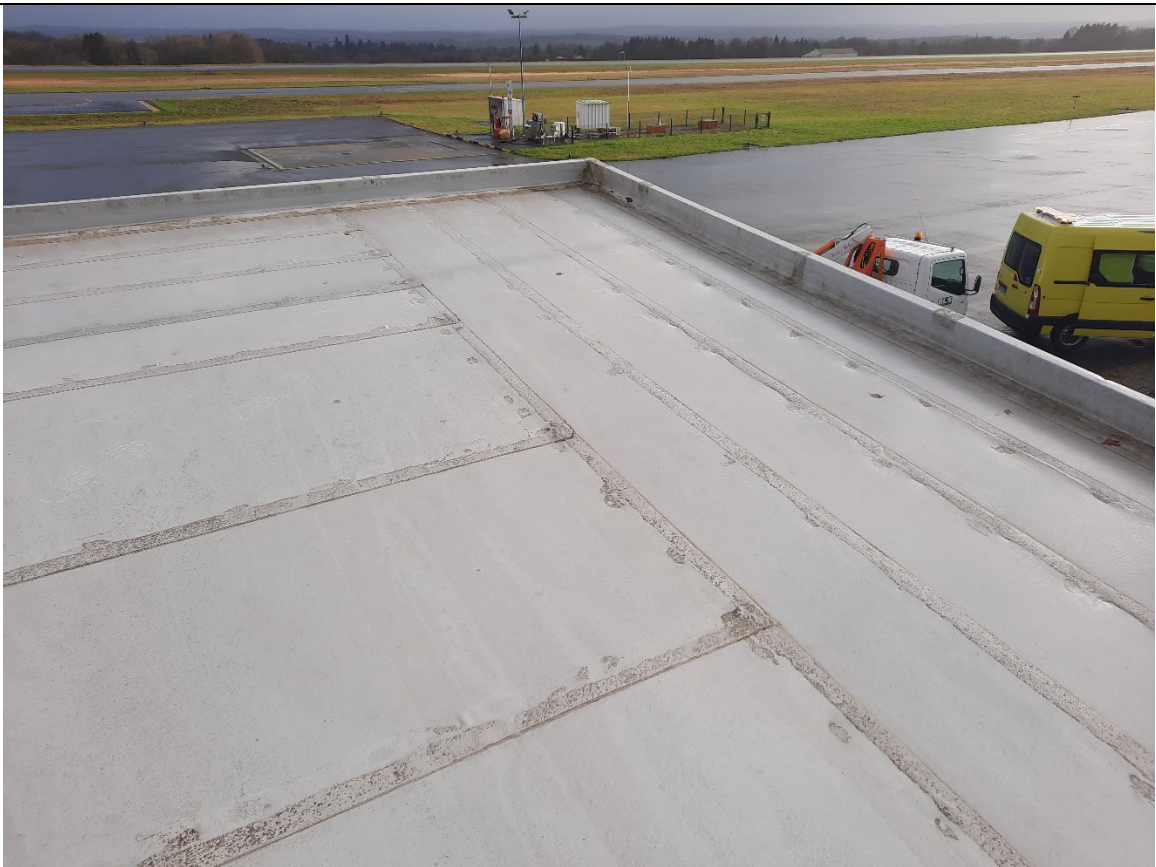
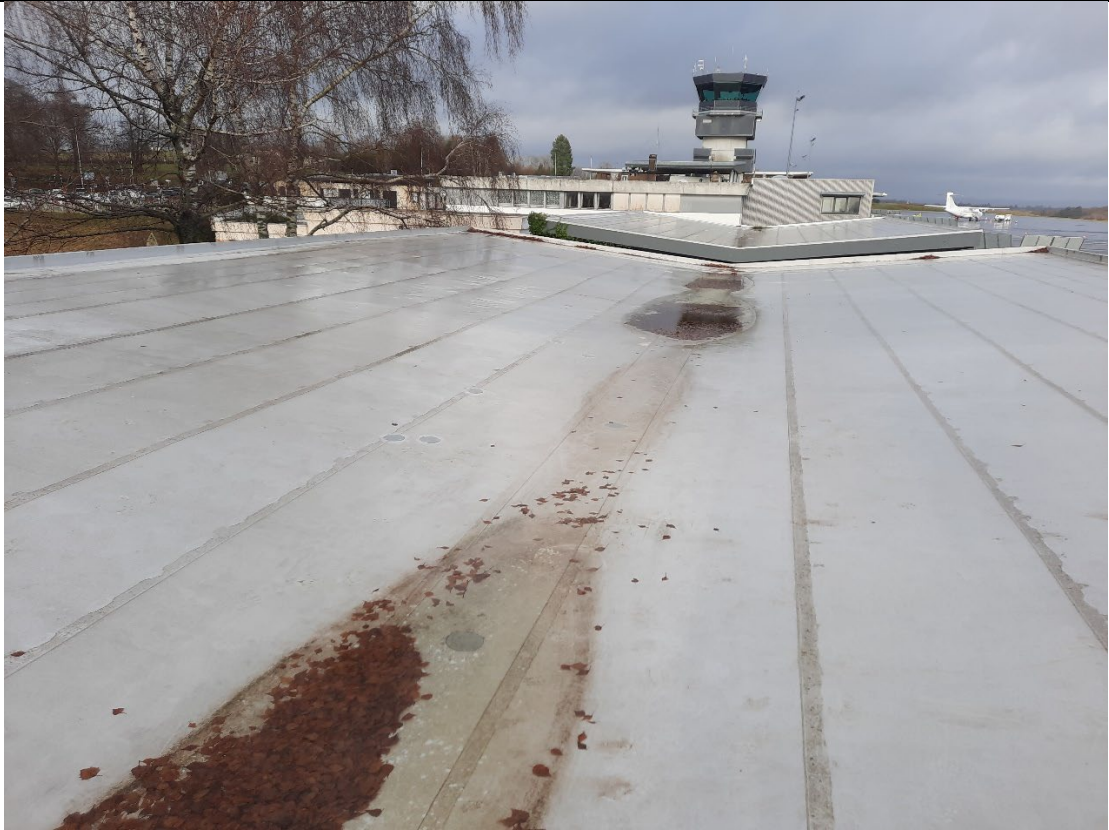
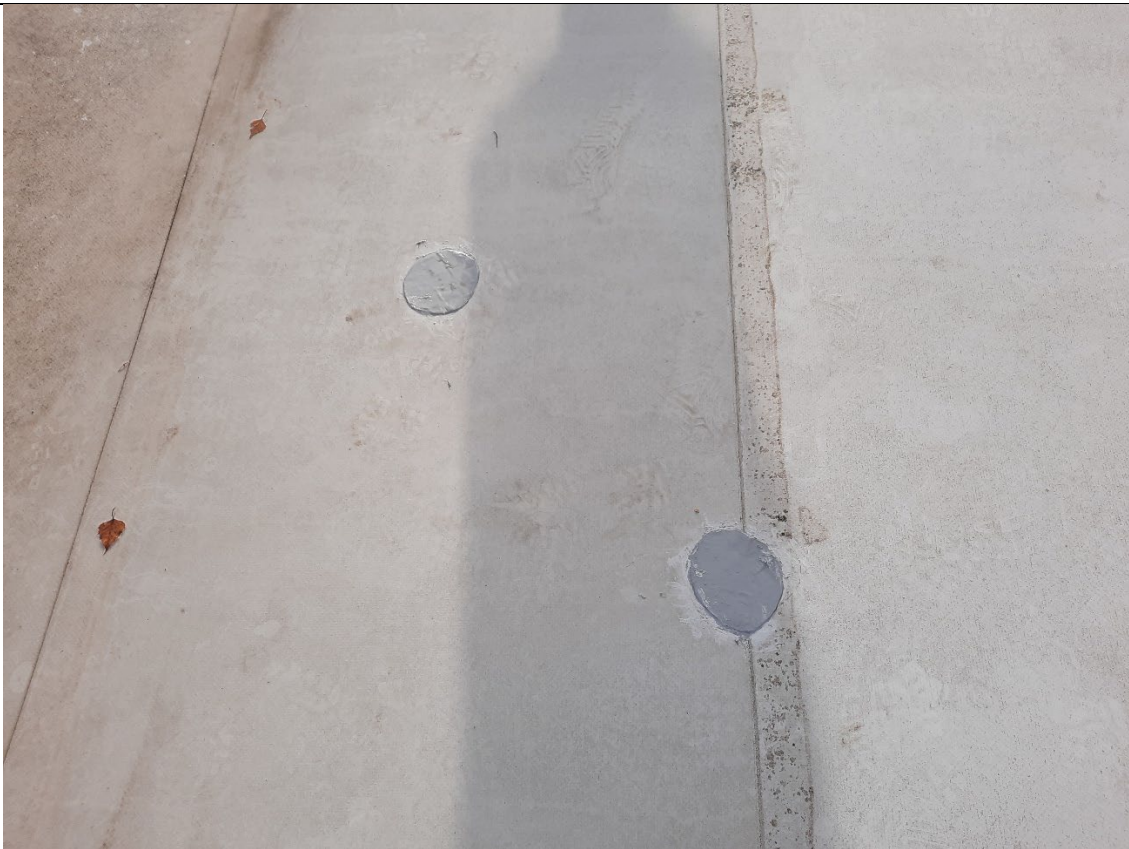
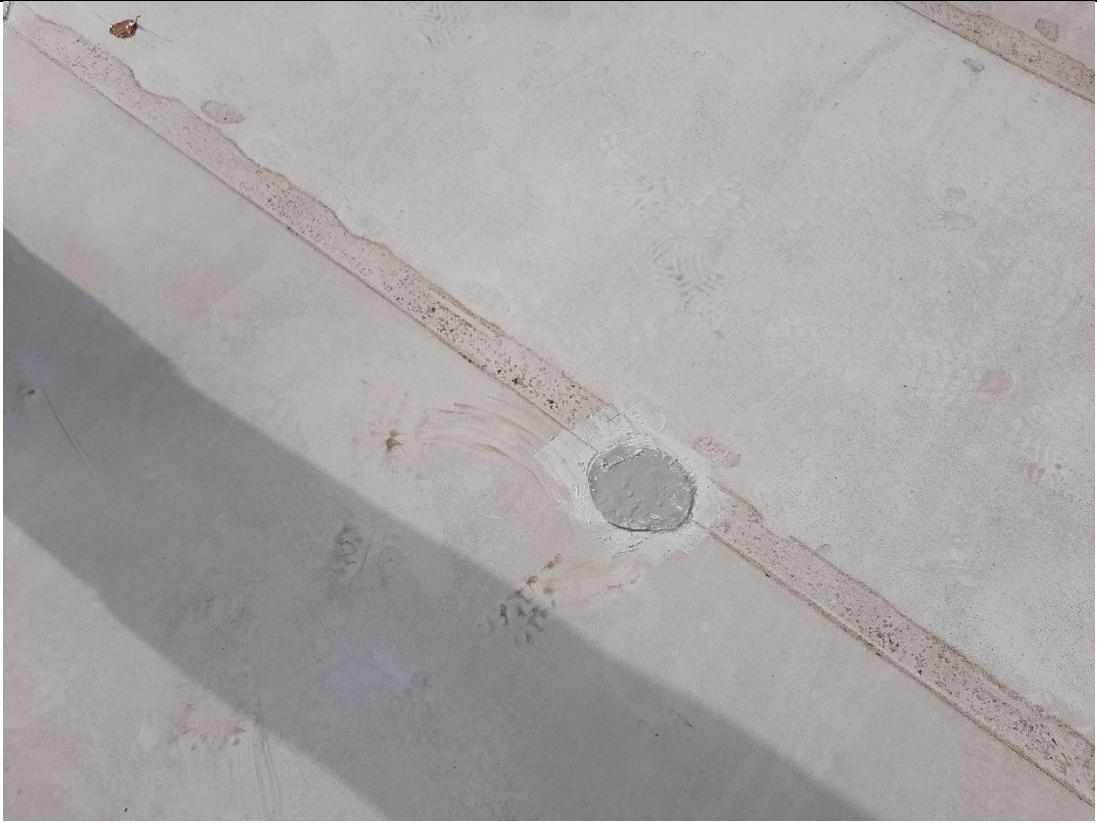
Etat de la couverture	Moyen
Commentaires	La membrane présente des faiblesses et beaucoup de réparations, la présence d'eau abondante dans la noue est anormal. La toiture doit se mettre en charge afin de pouvoir commencer à évacuer l'eau.

La toiture présente de nombreuses réparations, toute fois la membrane semble propre. Il semble que la charpente se soit affaissée ce qui pourrait expliquer l'eau stagnante.

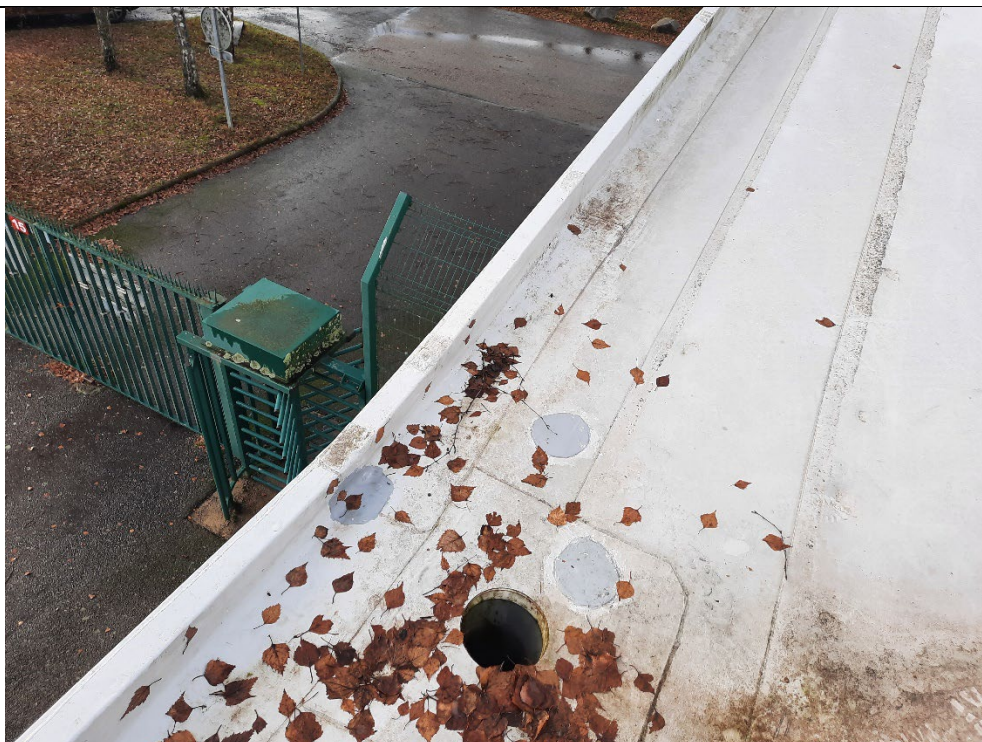
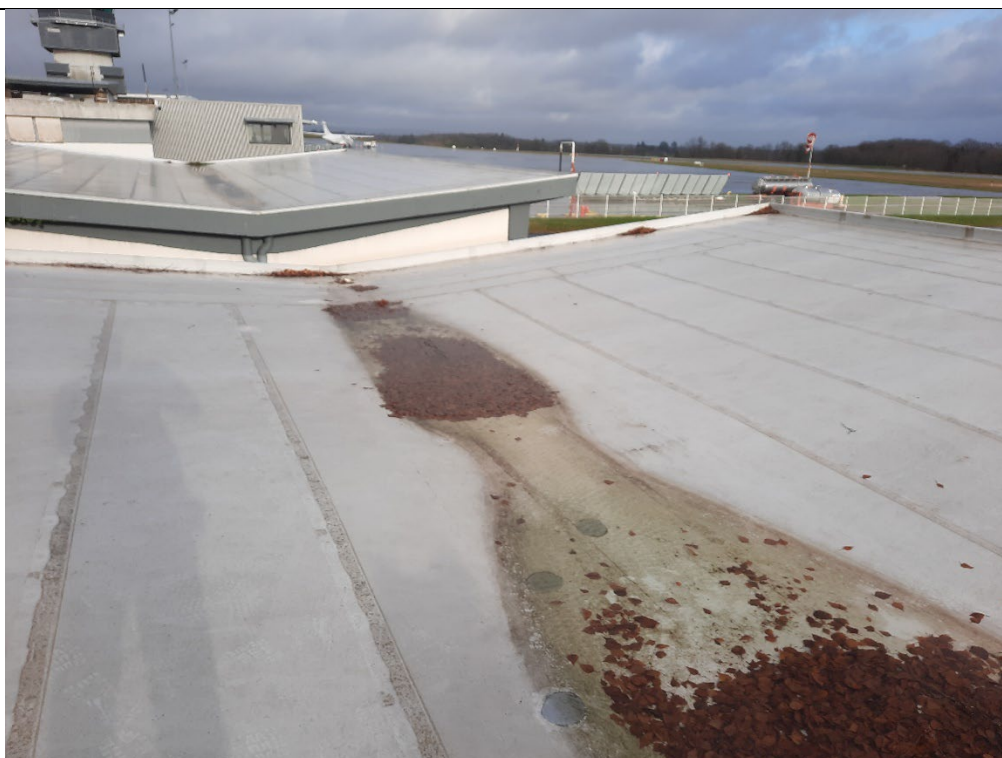
Etat des évacuations	Conforme
Commentaires

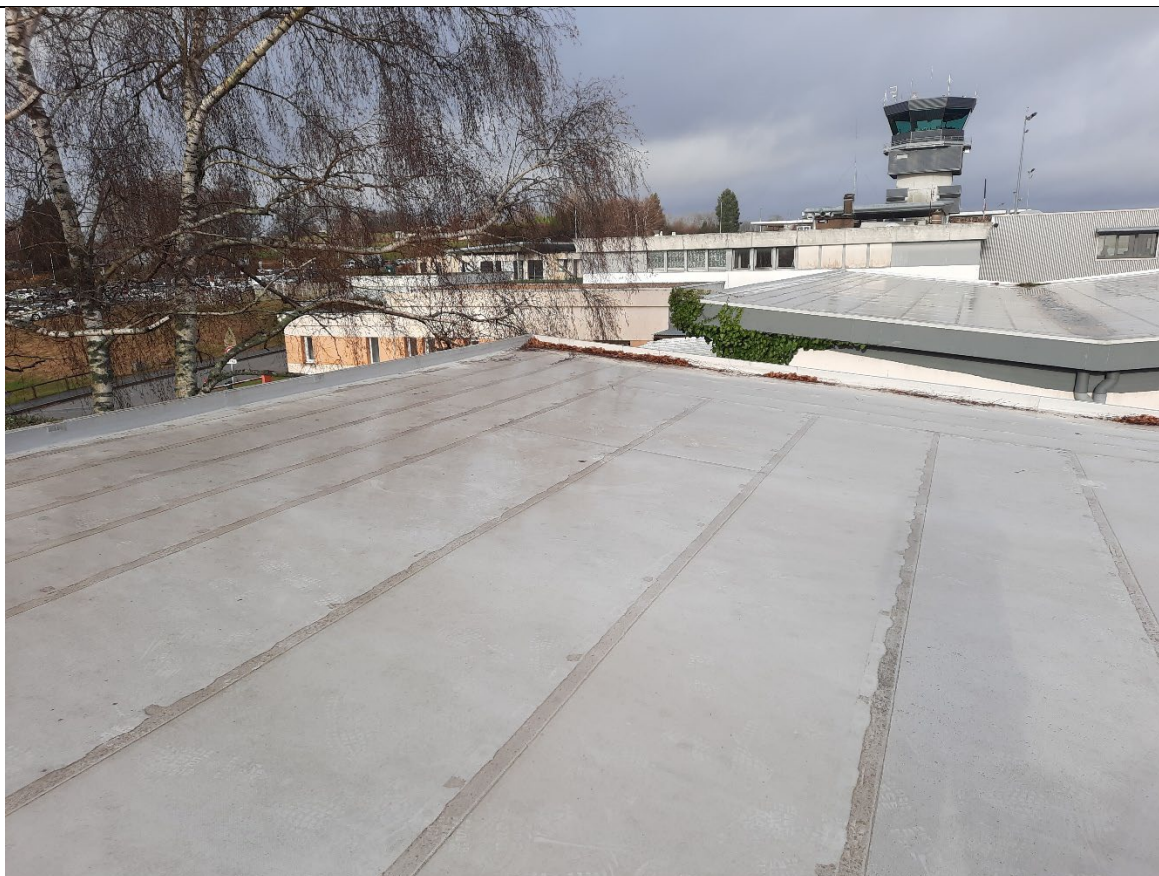
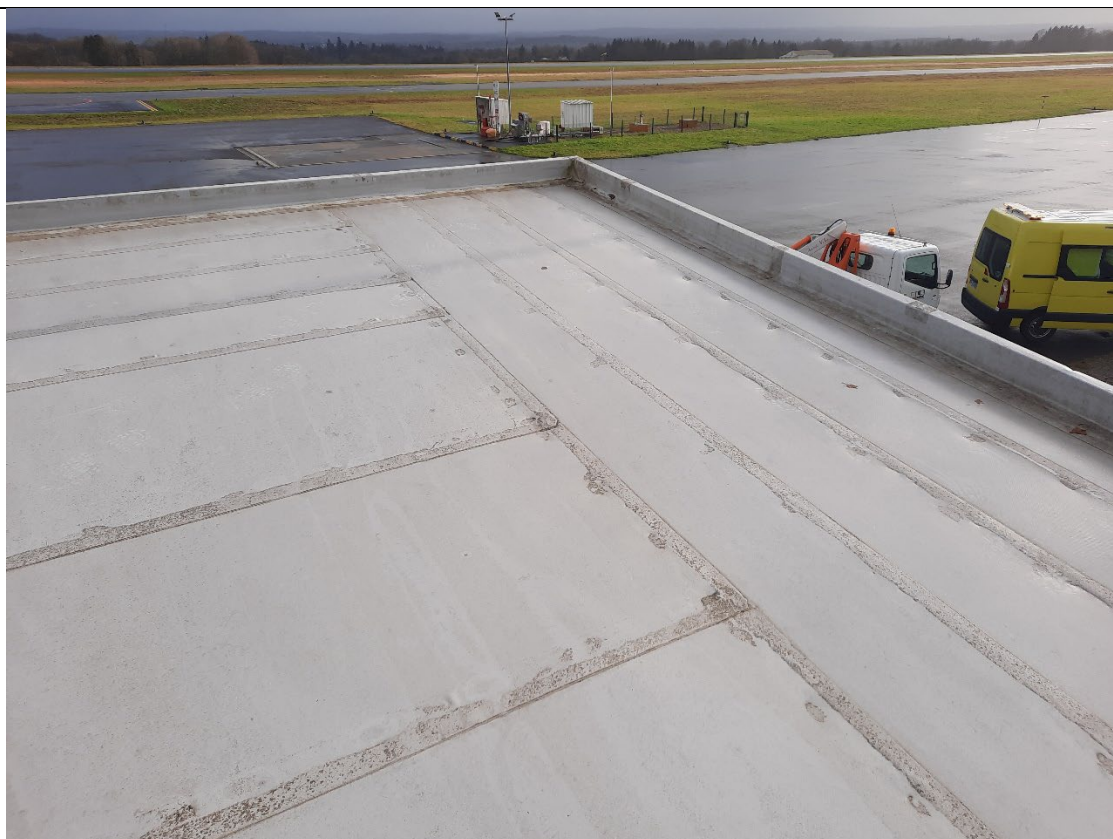
Etat de conformité	Non conforme
Commentaires	Absence de sécurité collective

Absence de sécurité collective. Prévoir des garde corps.
