Reportage Toiture Aéroport de Limoges

Ex-Hélicolim

Reportage Couverture - Toiture

Date du relevé	03/01/2024
Nom du client	Aéroport de Limoges
Adresse du client	81 Av. de l'Aéroport, 87100 Limoges

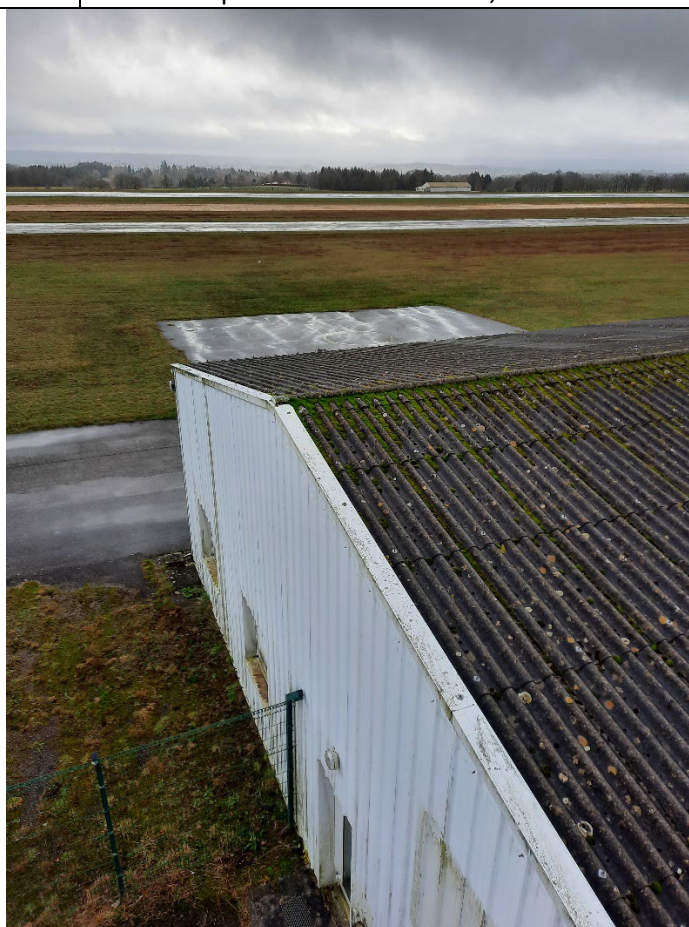
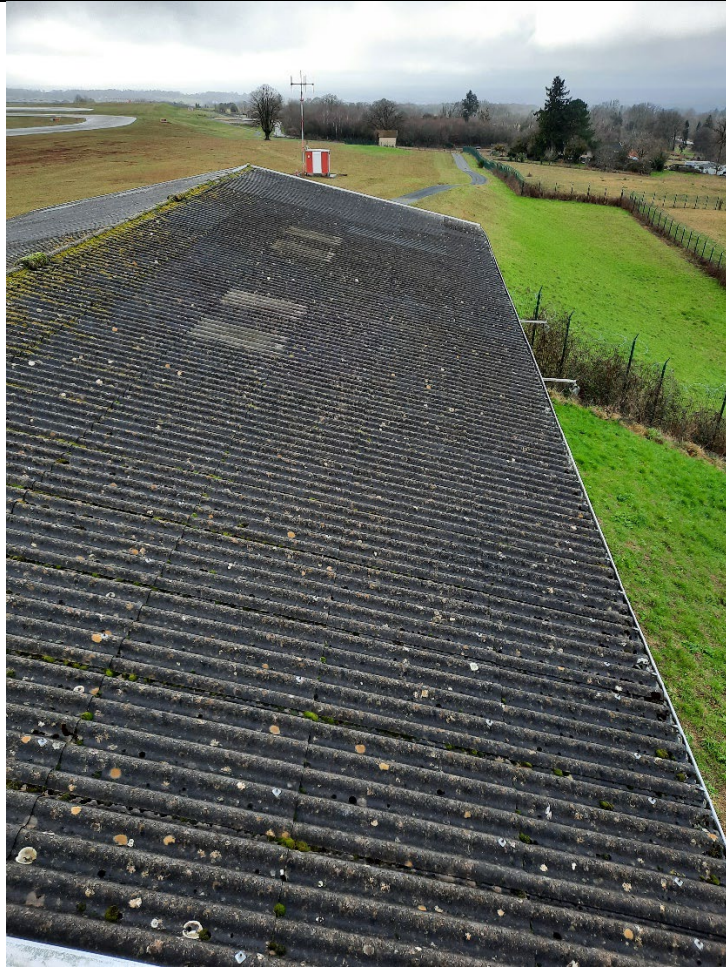
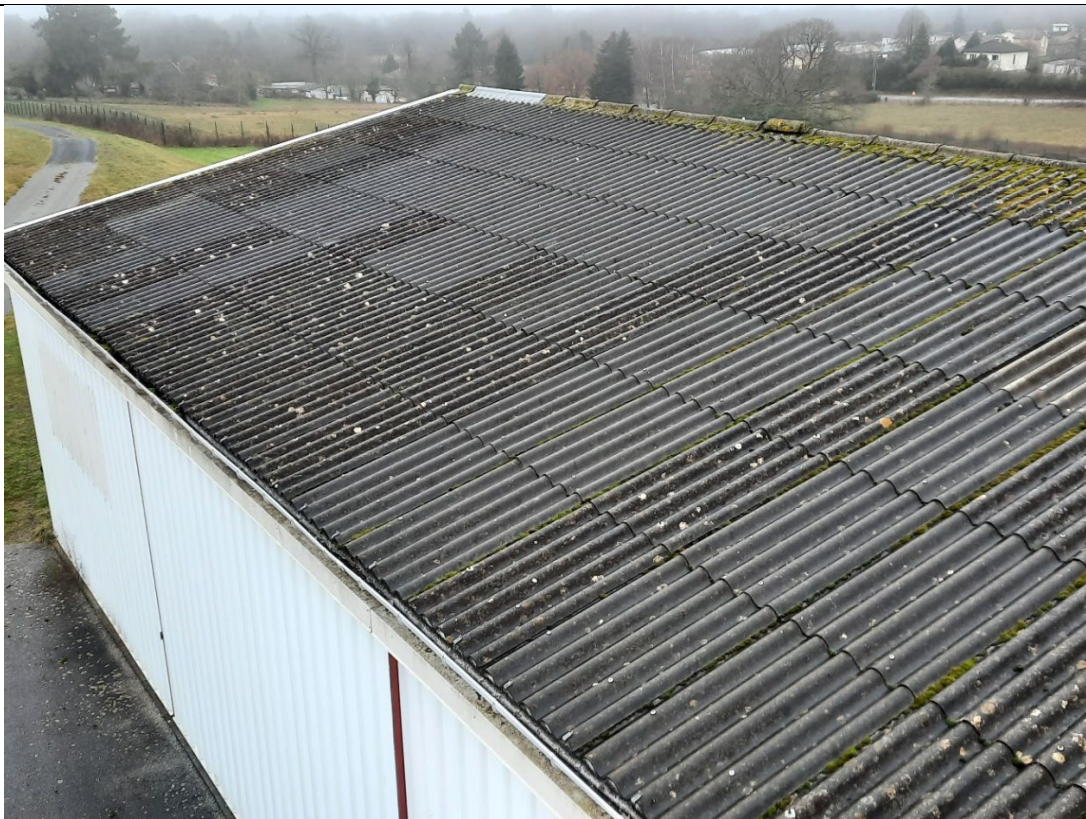
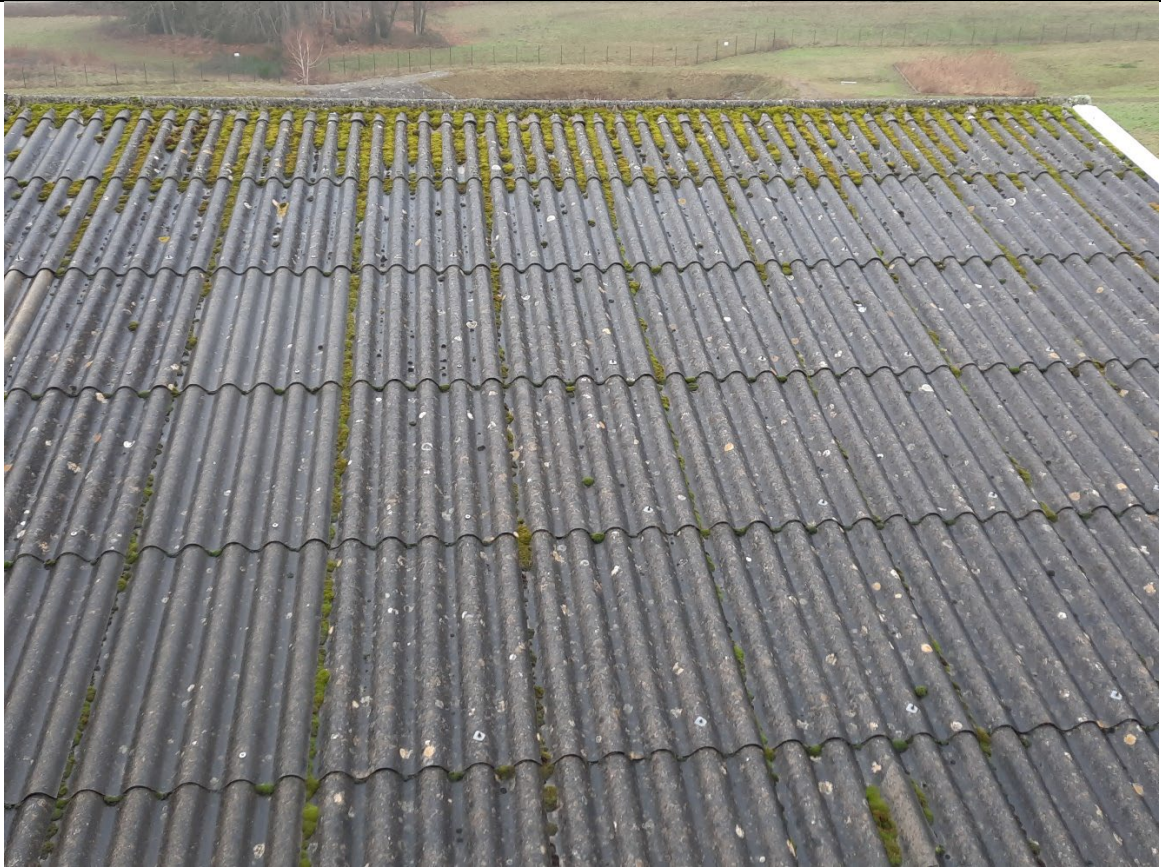
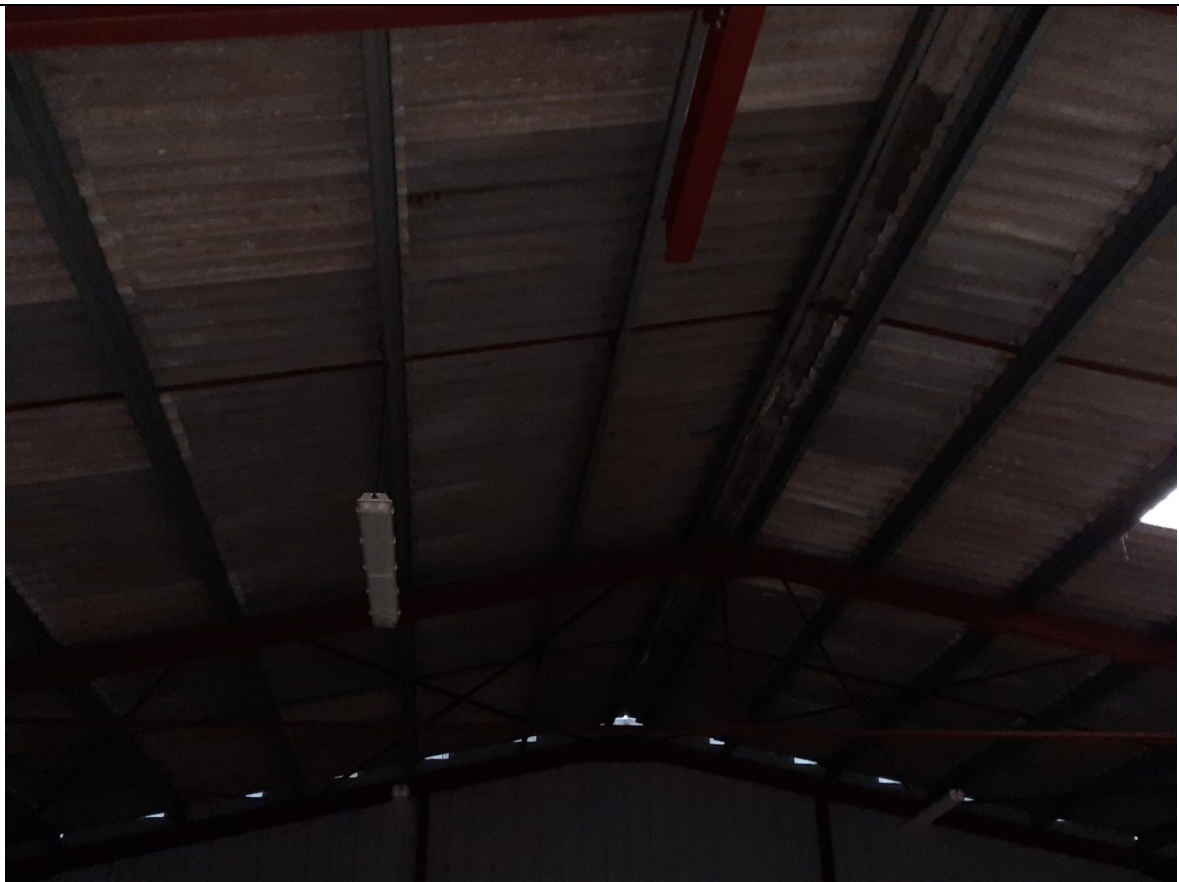
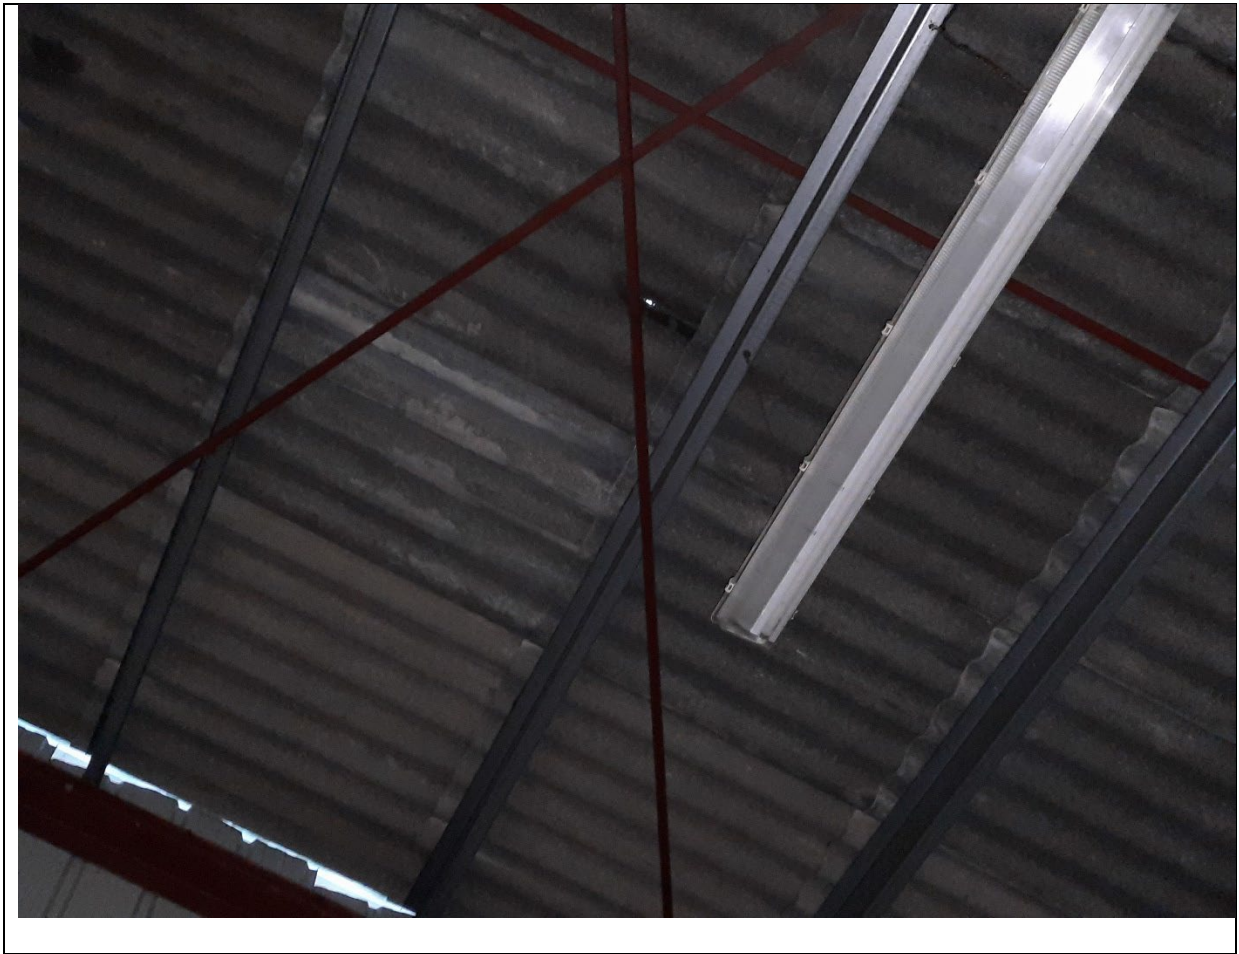
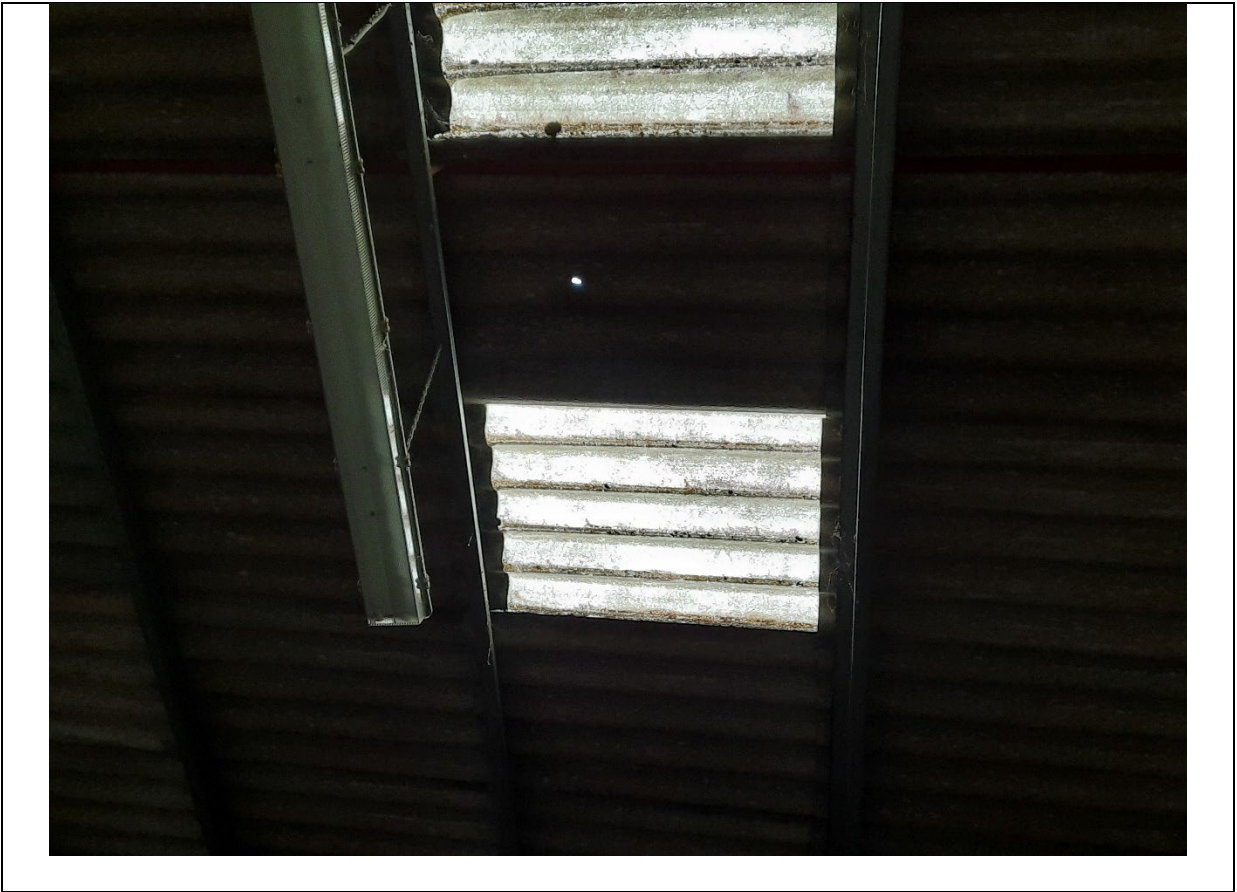
Etat de la couverture	Moyen
Commentaires	La Toiture présente de la mousse, deux tôles sont cassées.

La toiture est correcte mais présente beaucoup de mousse, un démoussage est à envisager. Les gouttières sur la partie piste sont correctes, sur la partie arrière, elles sont à remplacer intégralement.

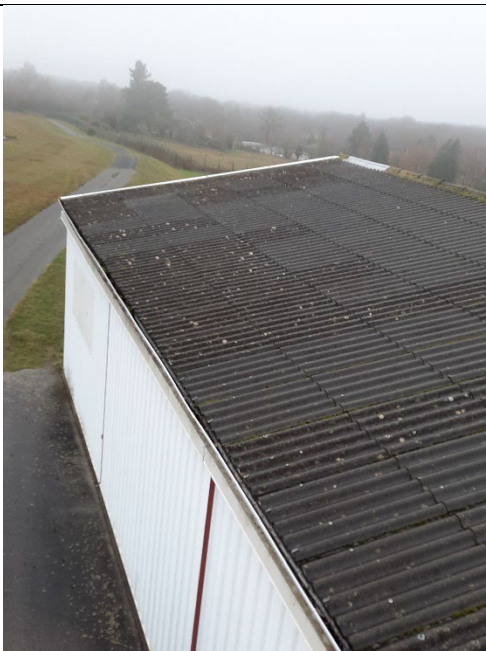
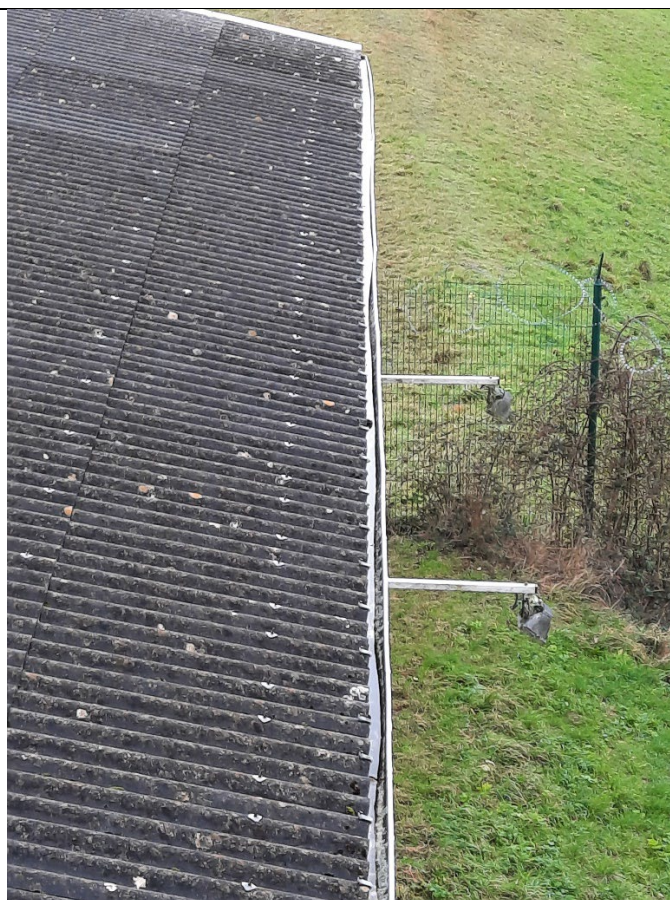
Etat des évacuations	Non conforme
Commentaires	Mauvais état, manque de crochets

La vétusté de la gouttière PVC ne permet pas d'évacuer l'eau correctement.
