Reportage Toiture Aéroport de Limoges

H4

Reportage Couverture - Toiture

Date du relevé	03/01/2024
Nom du client	Aéroport de Limoges
Adresse du client	81 Av. de l'Aéroport, 87100 Limoges

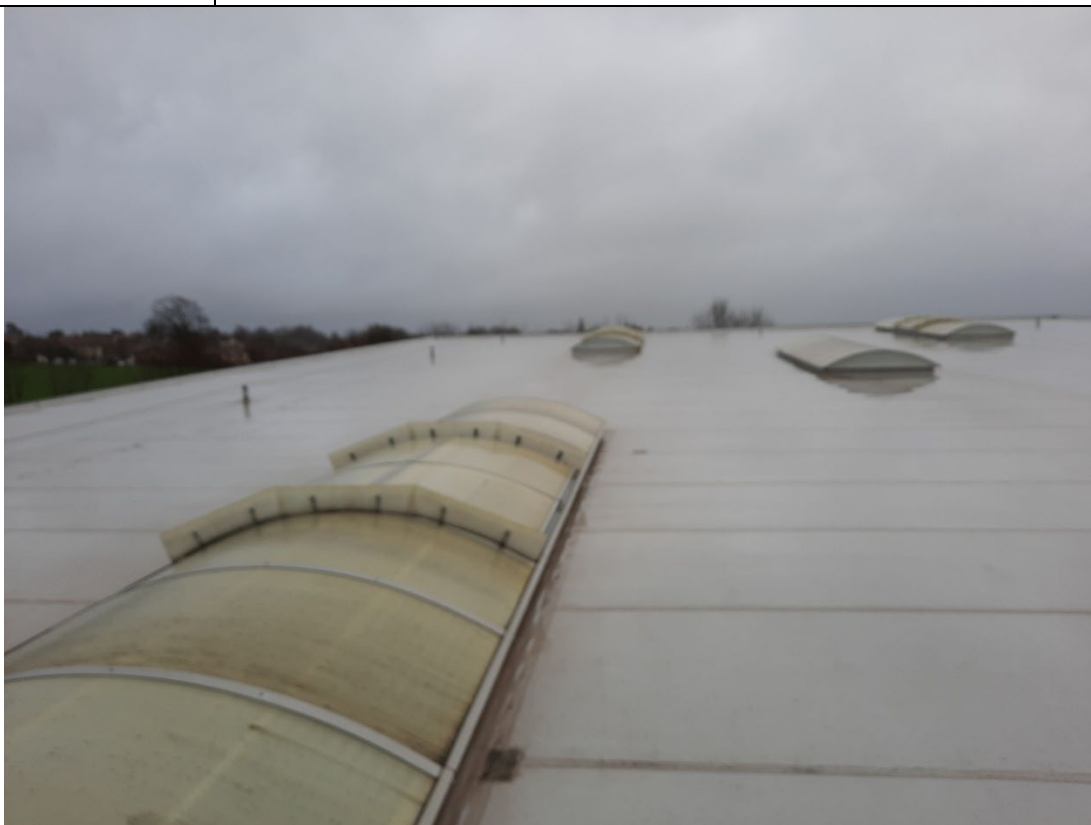
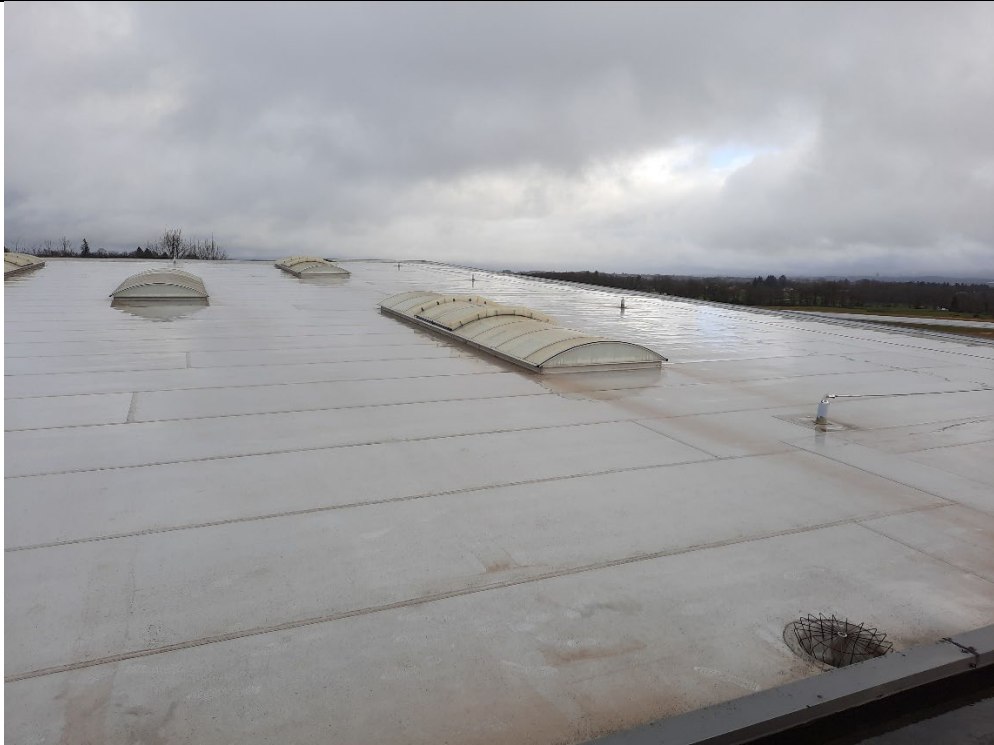
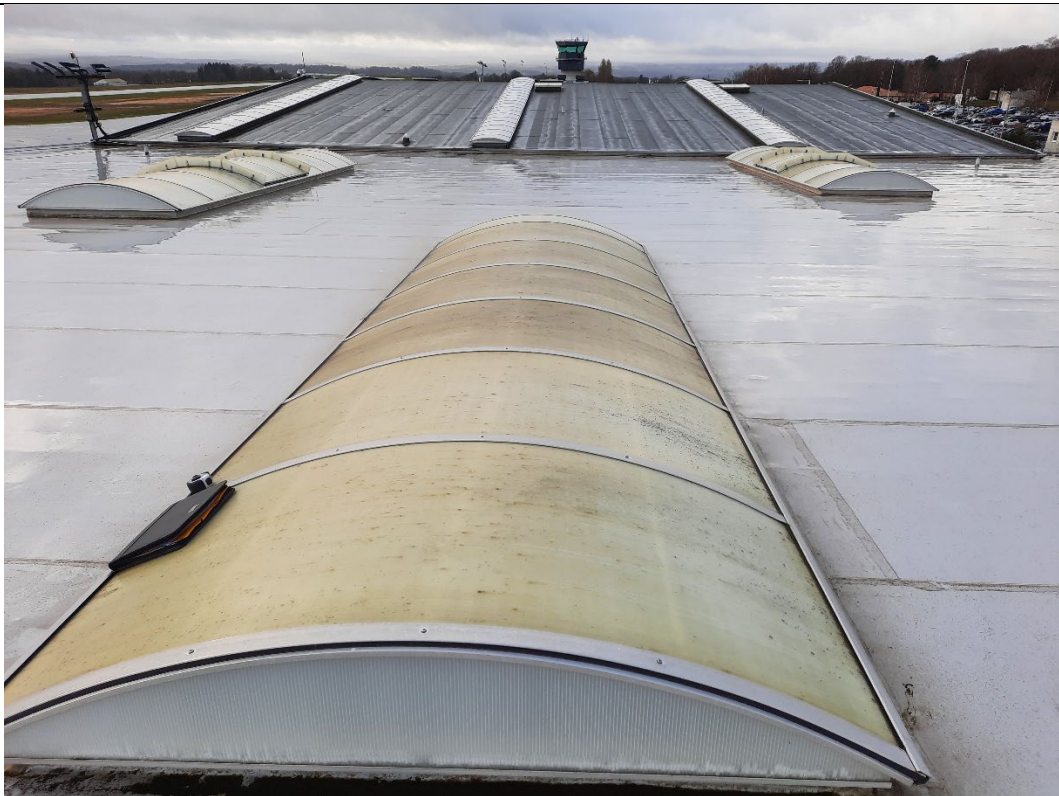
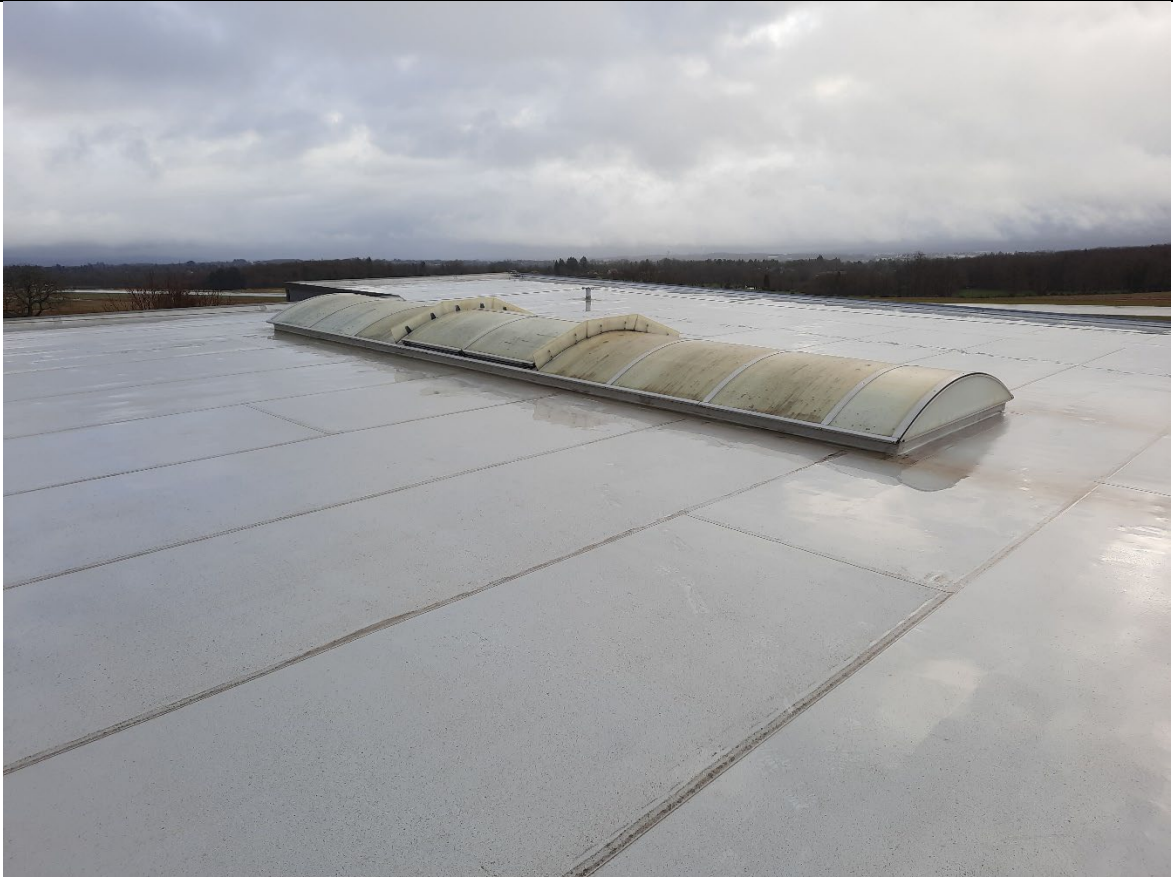
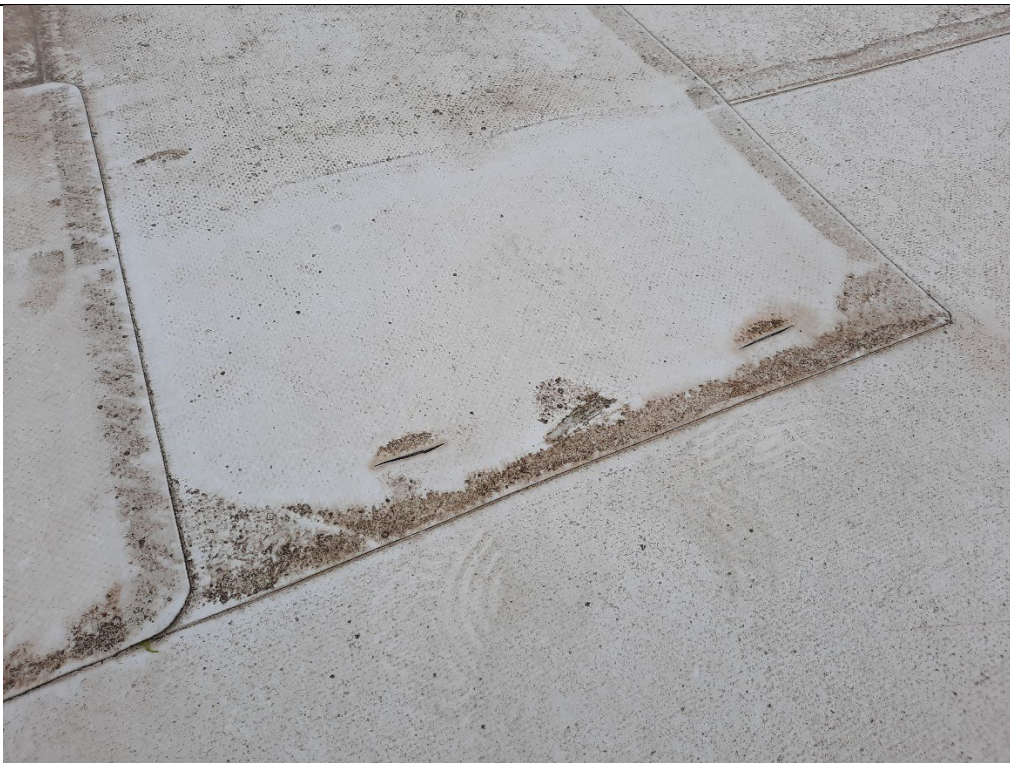
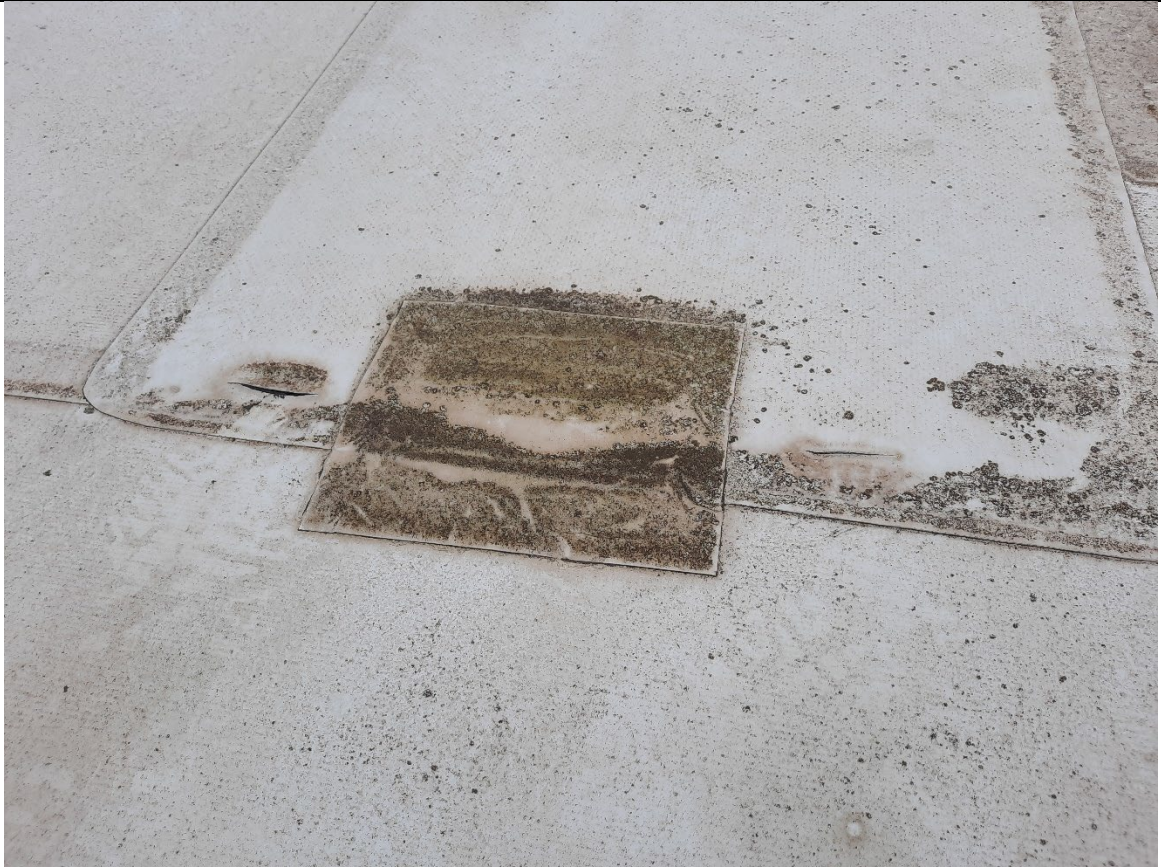
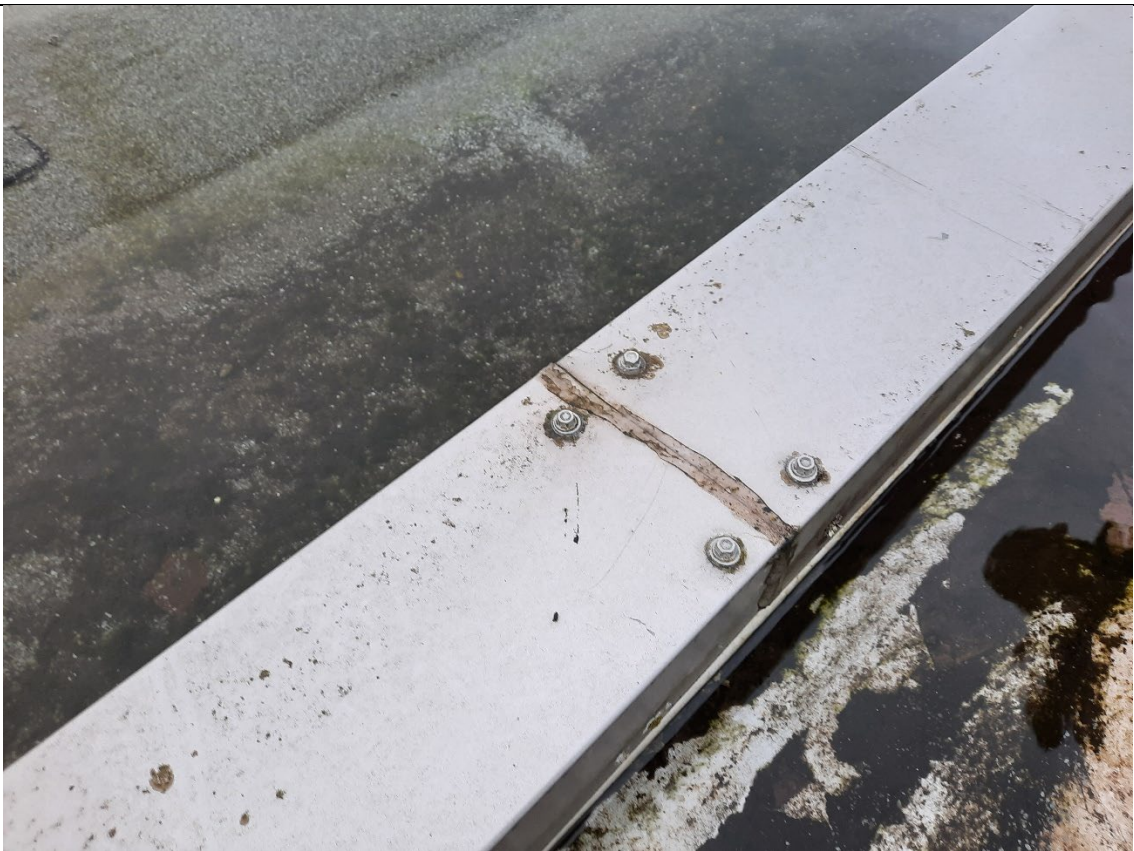
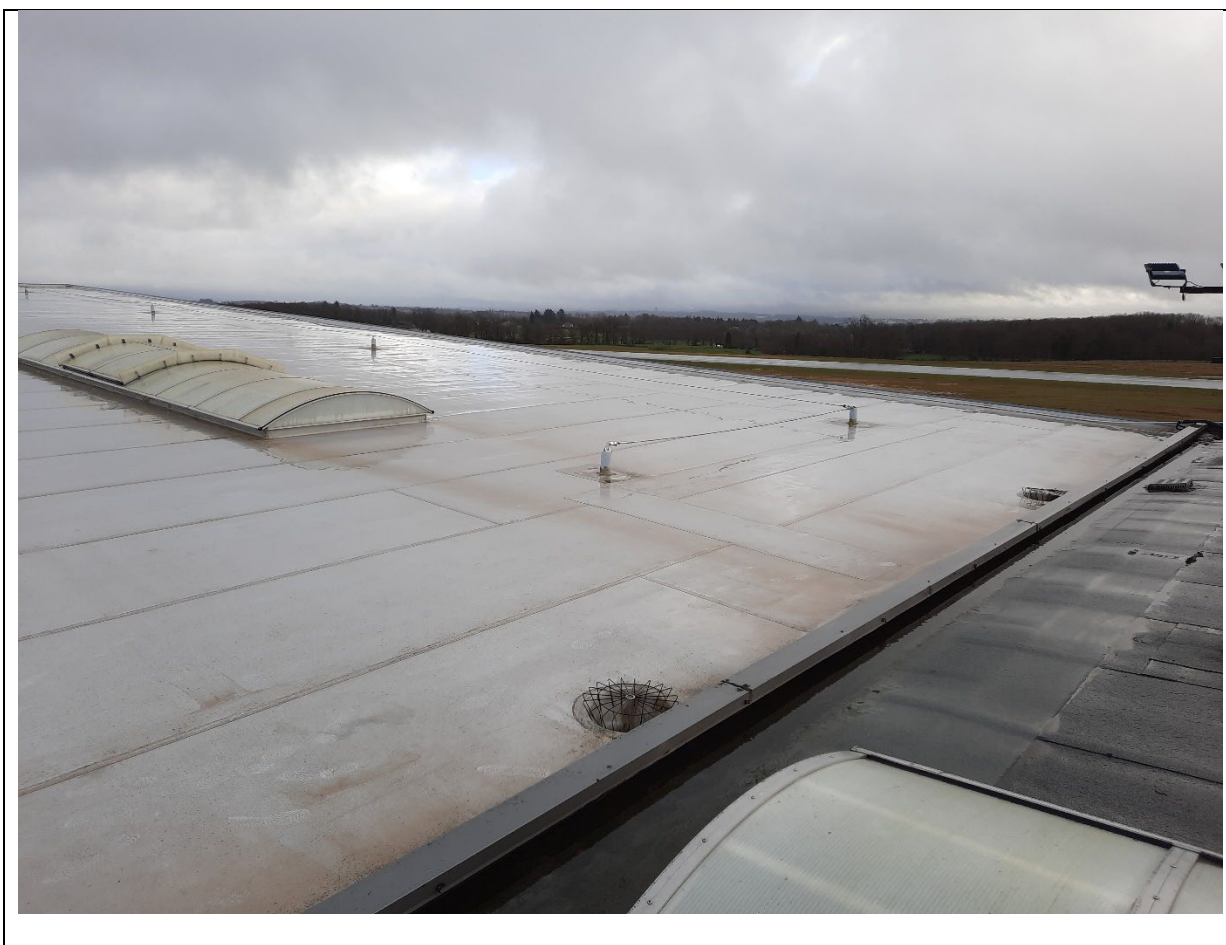
Etat de la couverture	Bon
Commentaires	Un nettoyage du bas de pente est à prévoir ainsi que des réparations sur les rives.

L'état général est bon. La membrane présente peu de défauts. Certains révélés sont à reprendre. Les naissances sont correctes. Les couvertines entre les bâtiments H4 et H3 sont à vérifier.

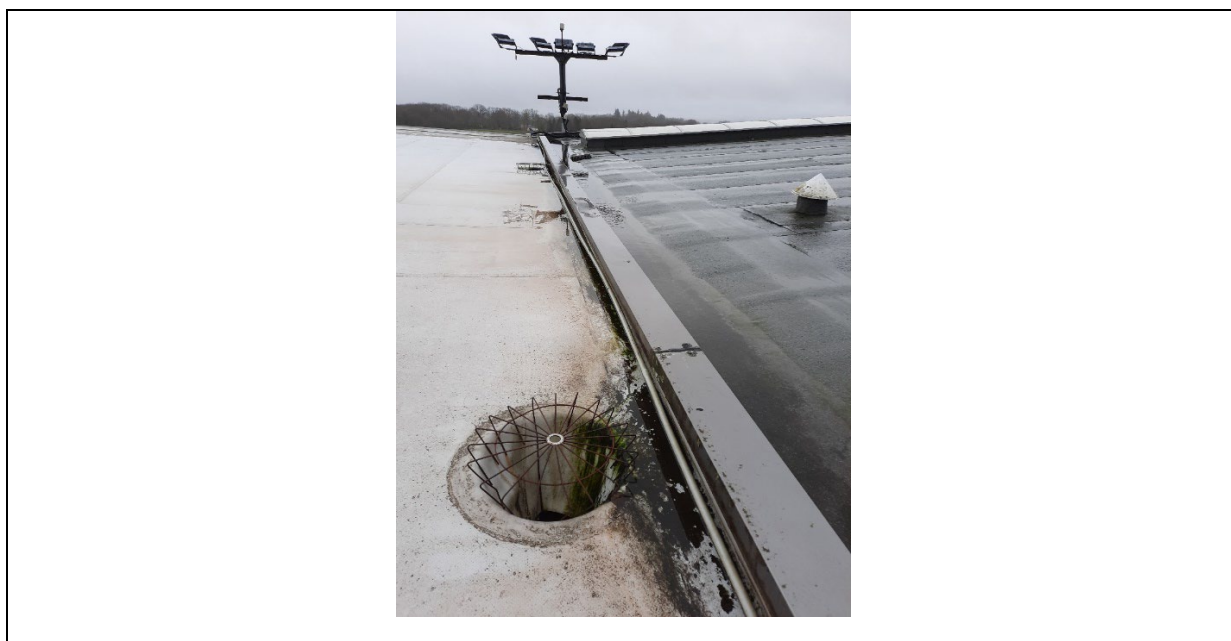
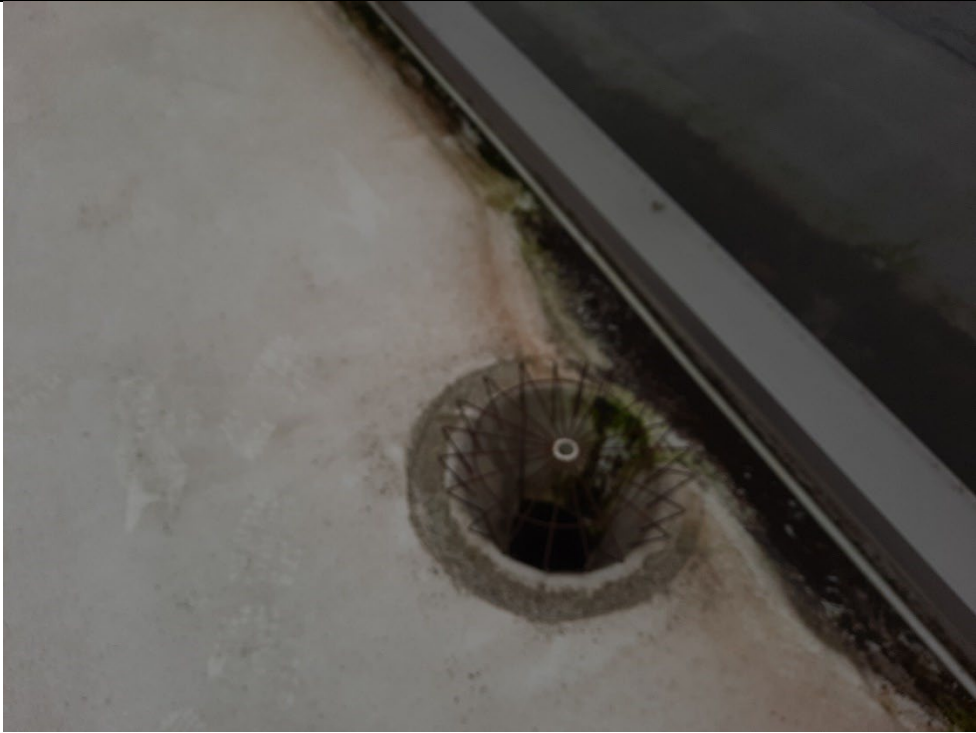
Etat des évacuations	Conforme
Commentaires	Gaine électrique dans le fil d'eau, prévoir une fixation sur la couvertine.

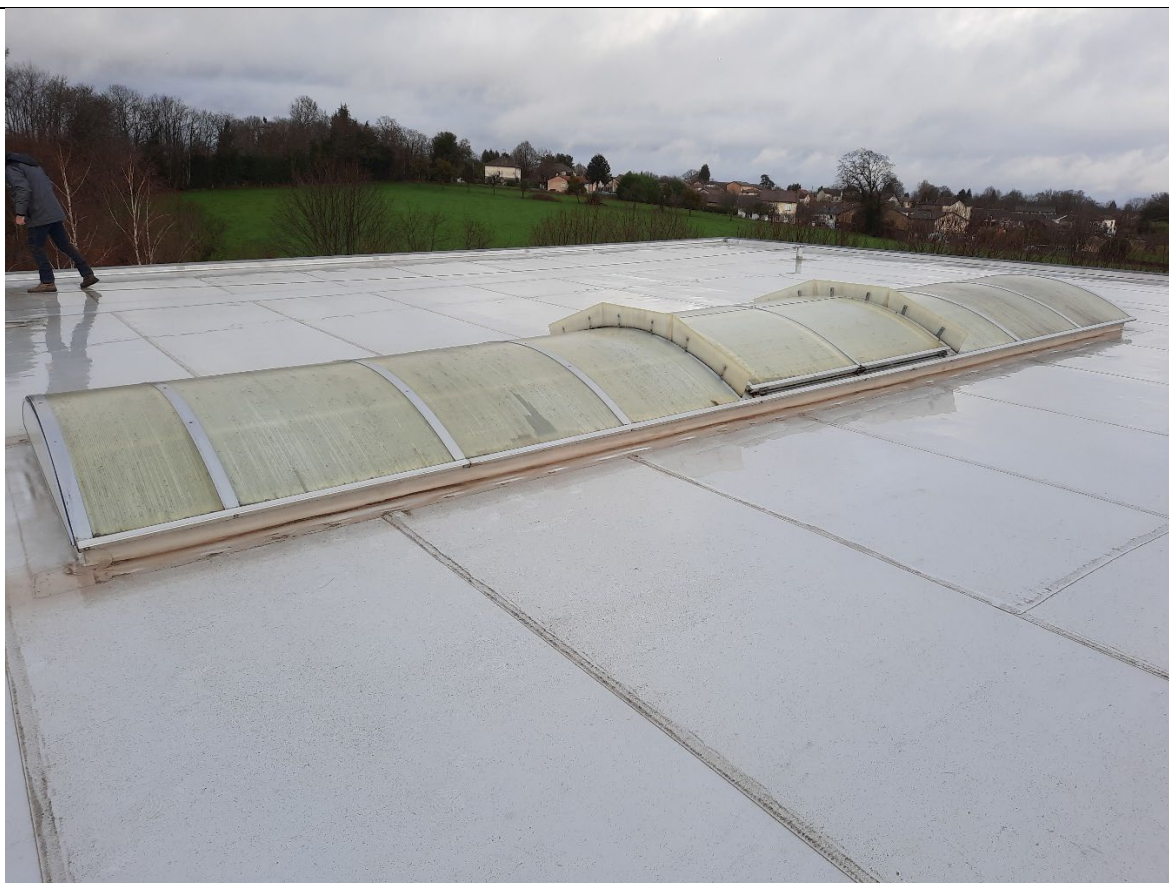
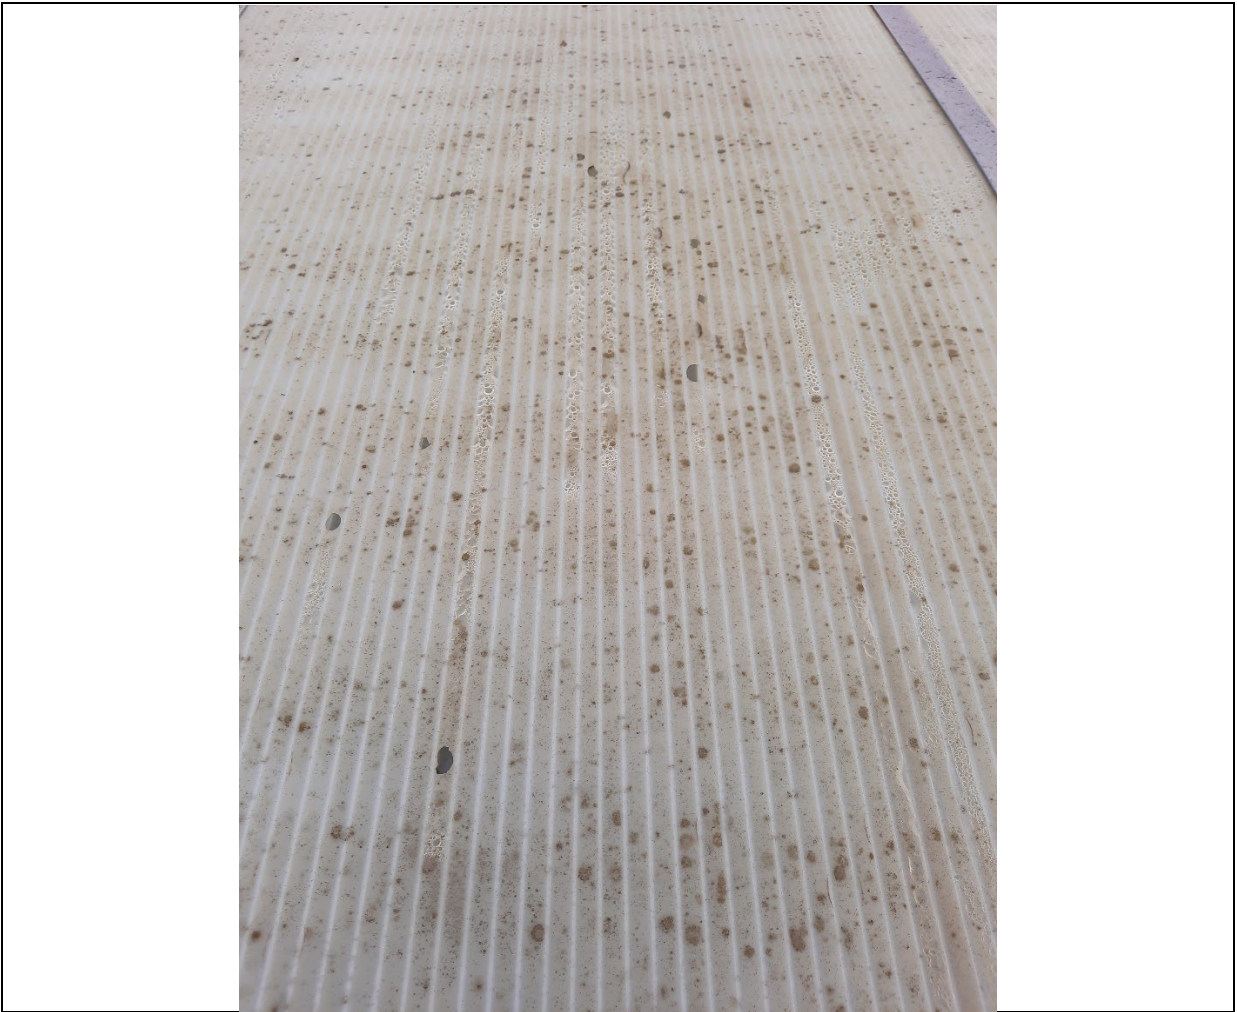
Etat des ouvertures	Mauvais
Commentaires	Les polycarbonates sont tous percés, présence de condensation dans les plaques. Les polycarbonates sont à remplacer. Risque de fuites.

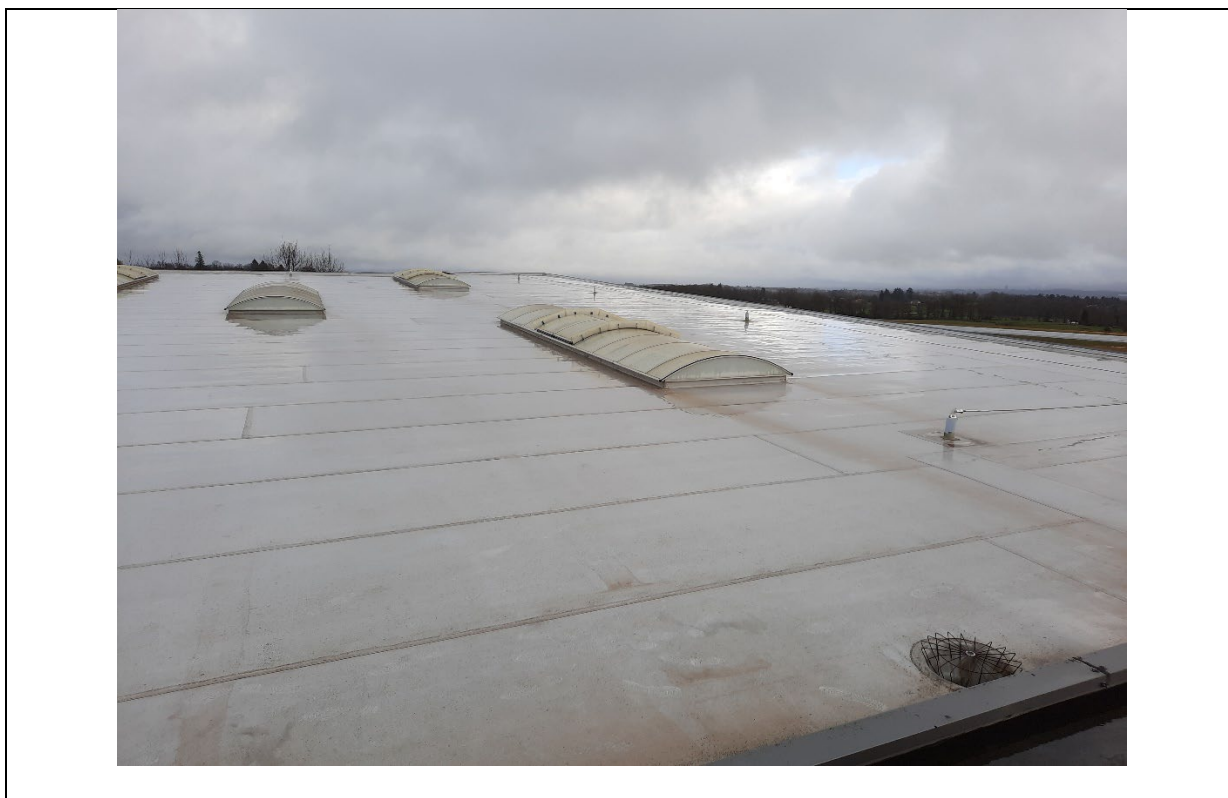
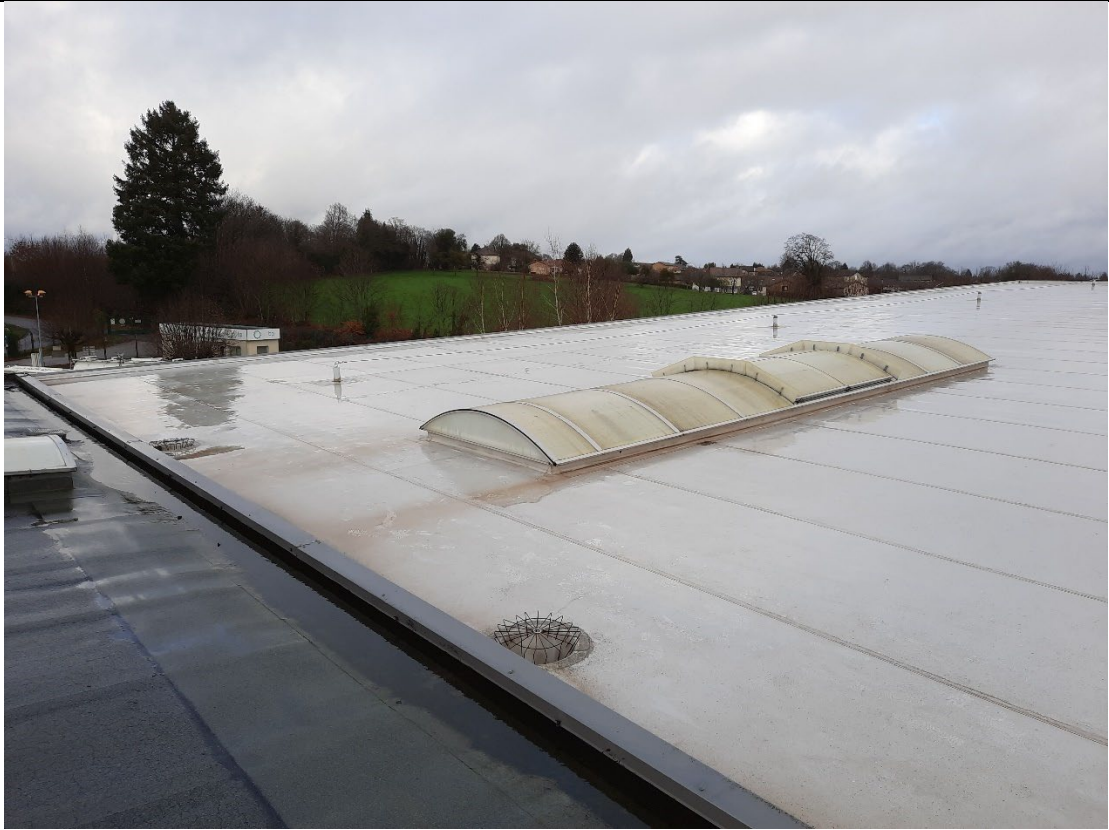
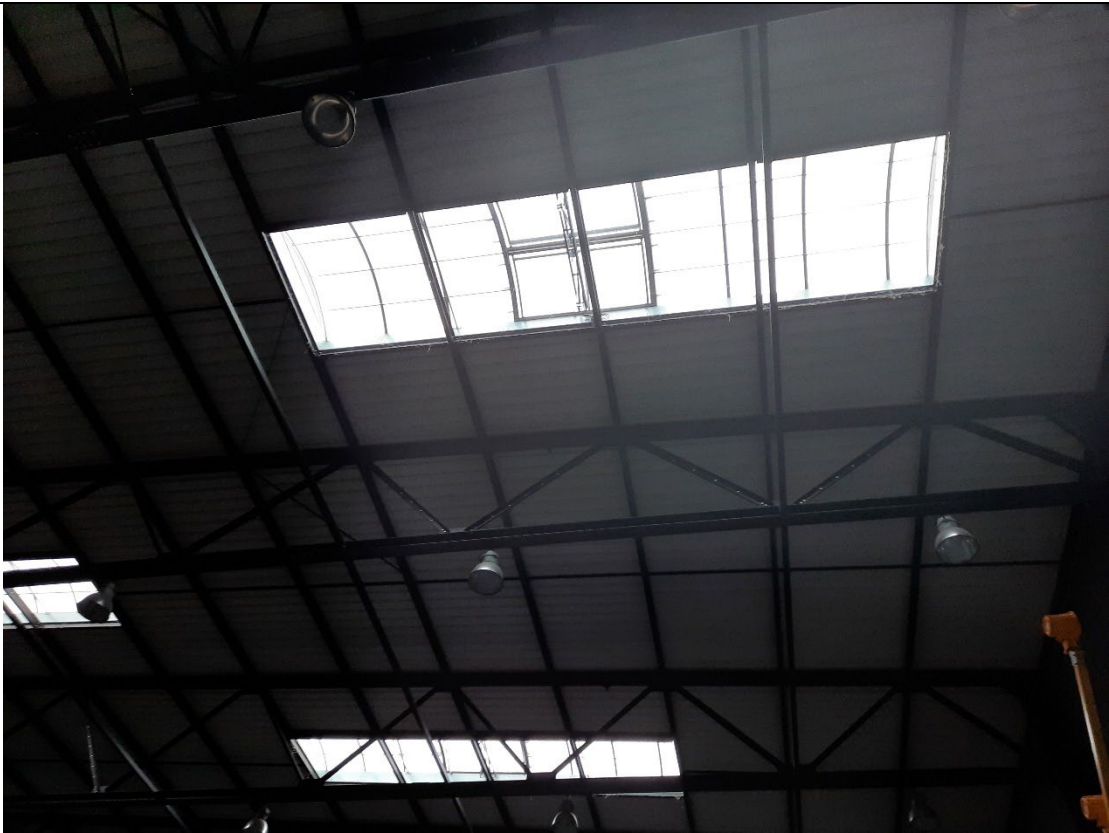
Etat	
Etat de conformité	Non conforme
Commentaires	Pas de panneau de signalisation pour l'utilisation, ni de vérification annuelle. Absence de sécurité autour et ou dessous des puits de lumières.

La ligne de vie est non conforme et ne présente aucun renseignements (Panneaux, année de pose, nombres de personnes pour l'utilisations, types de fixations...). Un remise en état serait quasiment impossible pour validation d'un bureau de contrôle.

Il est préférable d'utiliser une sécurité collective de type garde corps lesté.
