Reportage Toiture Aéroport de Limoges

Reportage Couverture - Toiture

Date du relevé	03/01/2024
Nom du client	Aéroport de Limoges
Adresse du client	81 Av. de l'Aéroport, 87100 Limoges

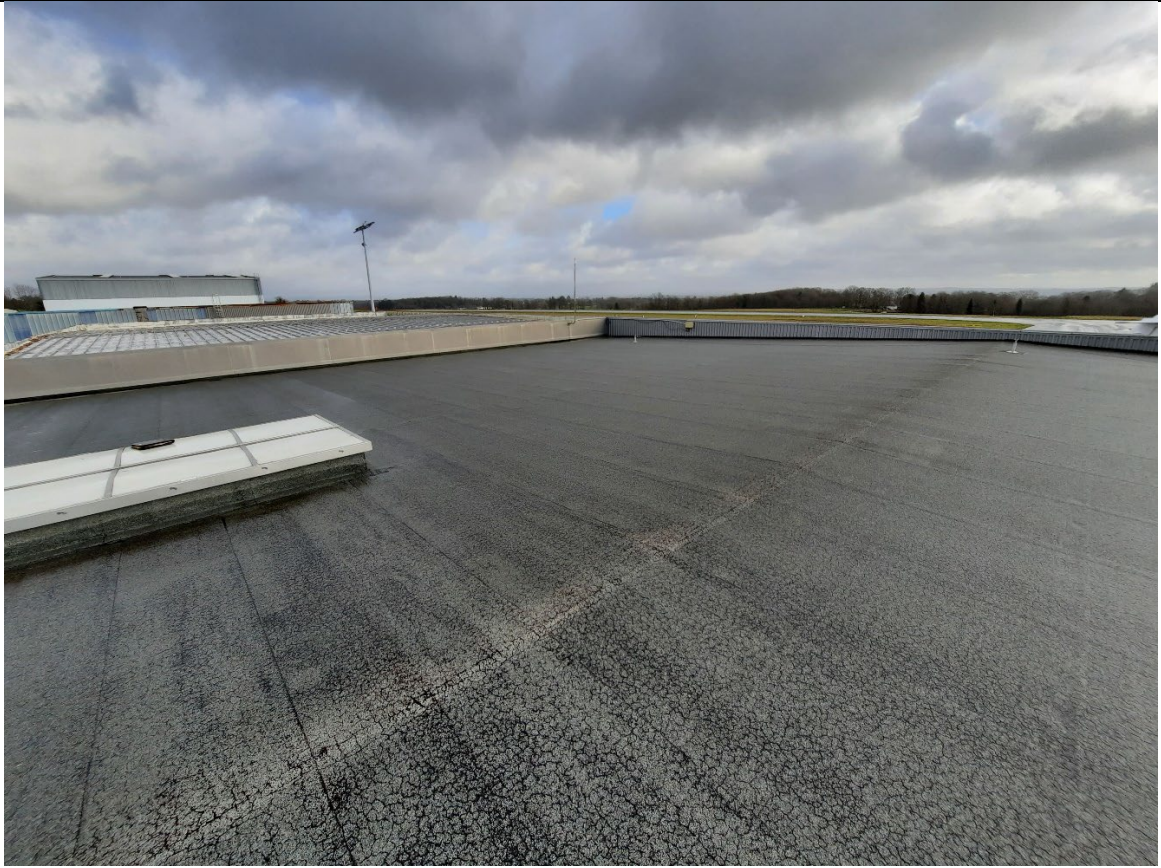
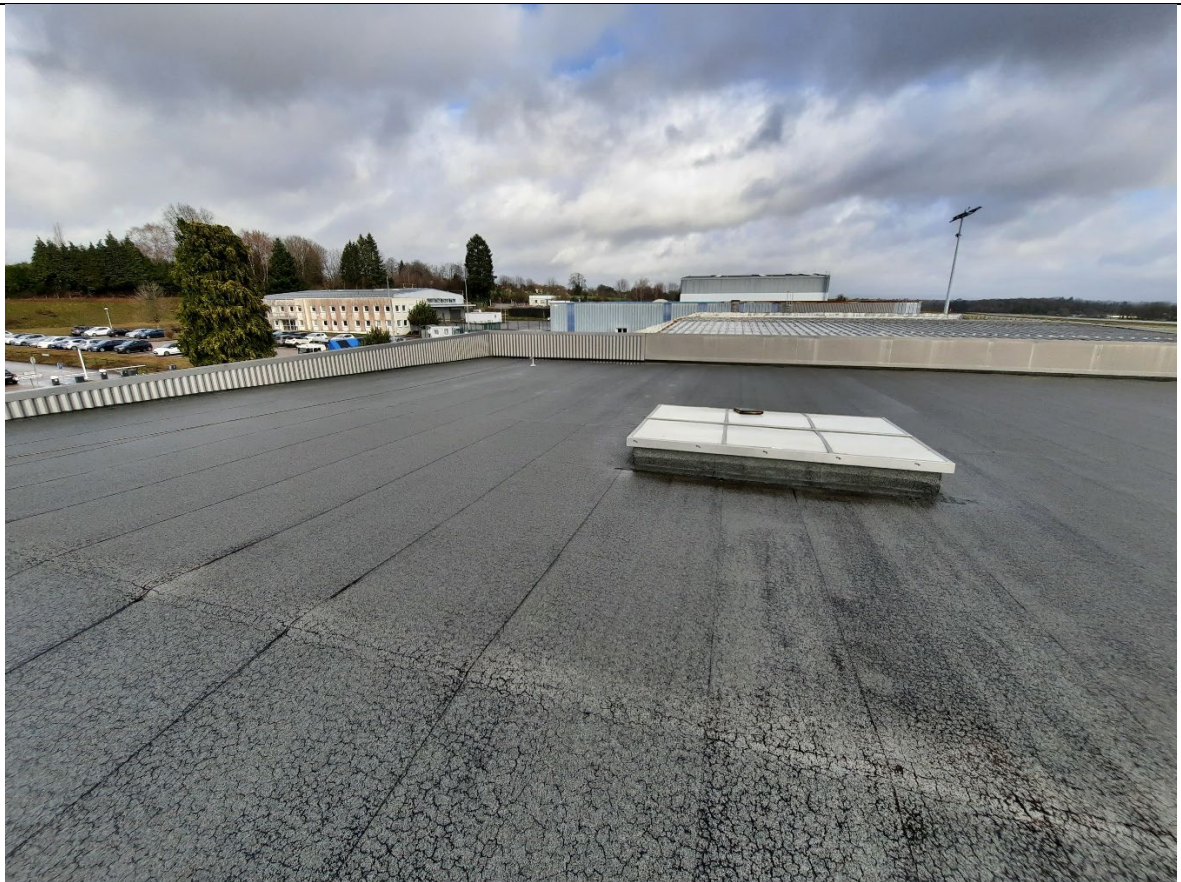
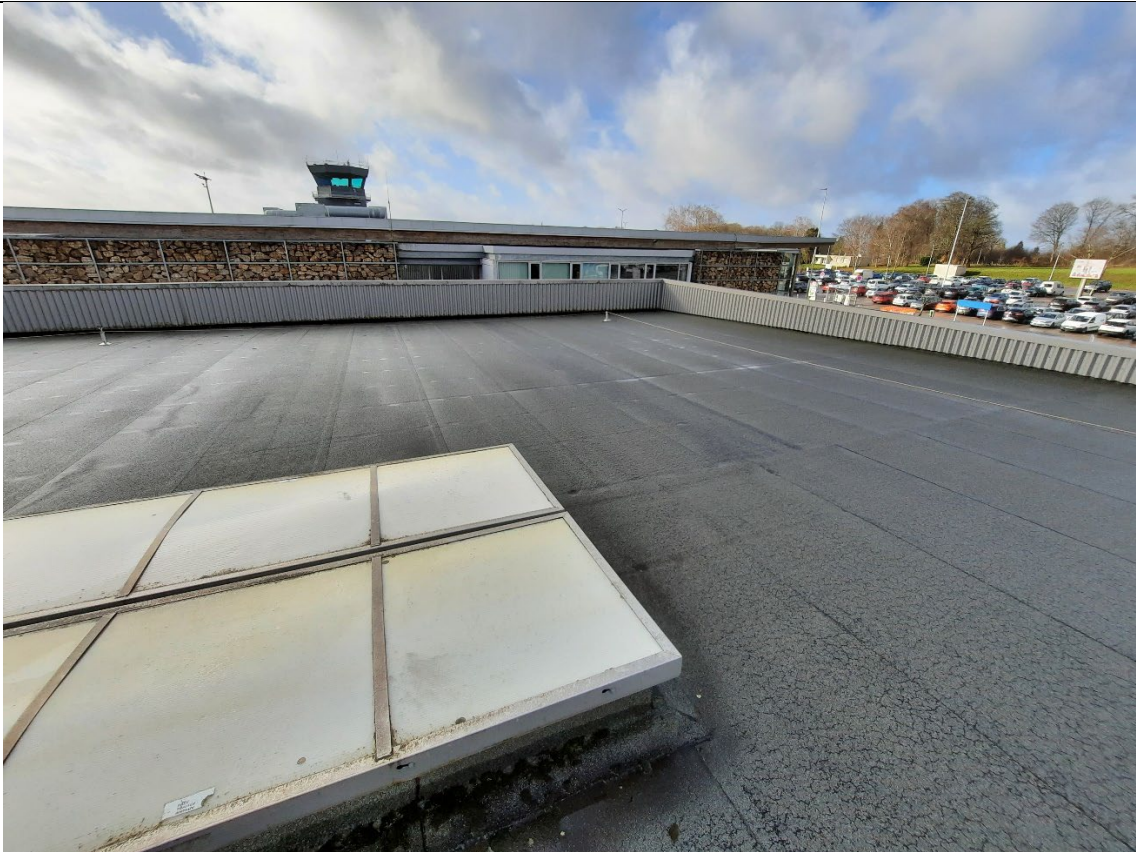
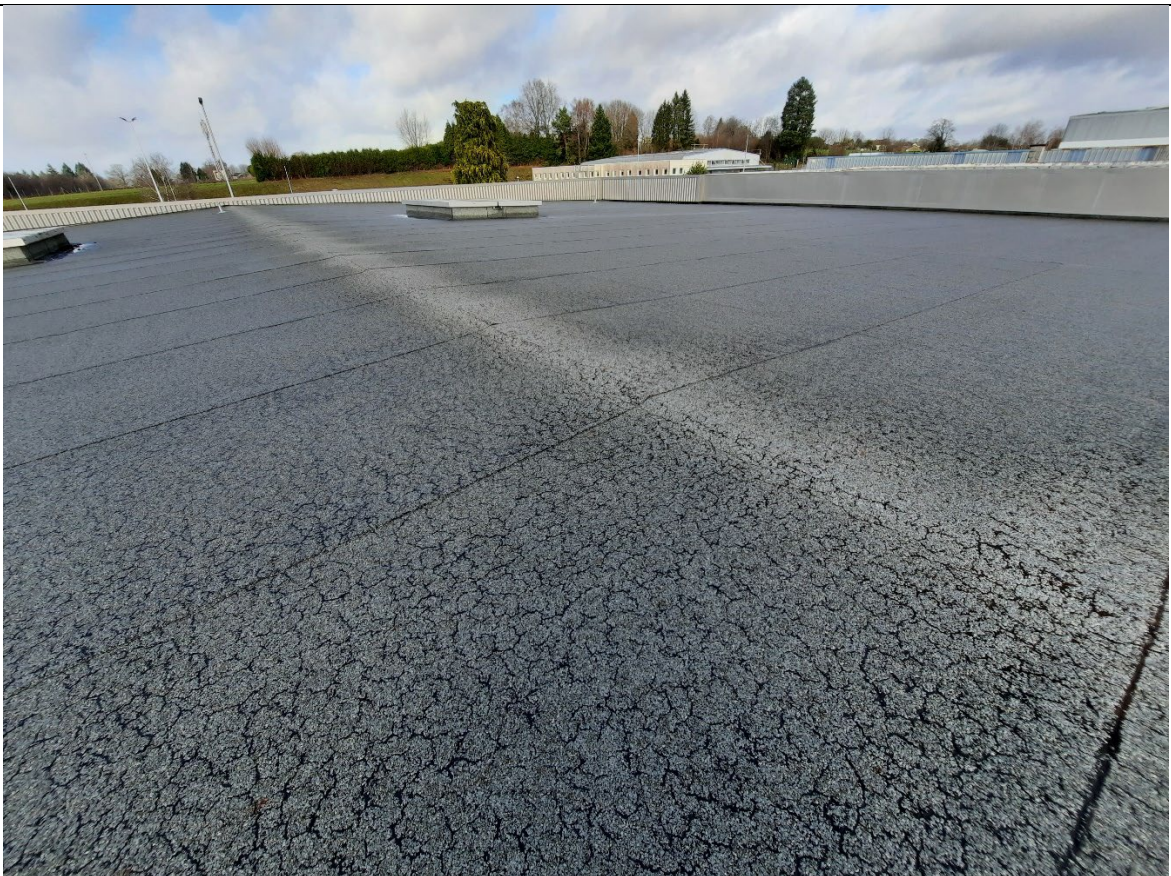
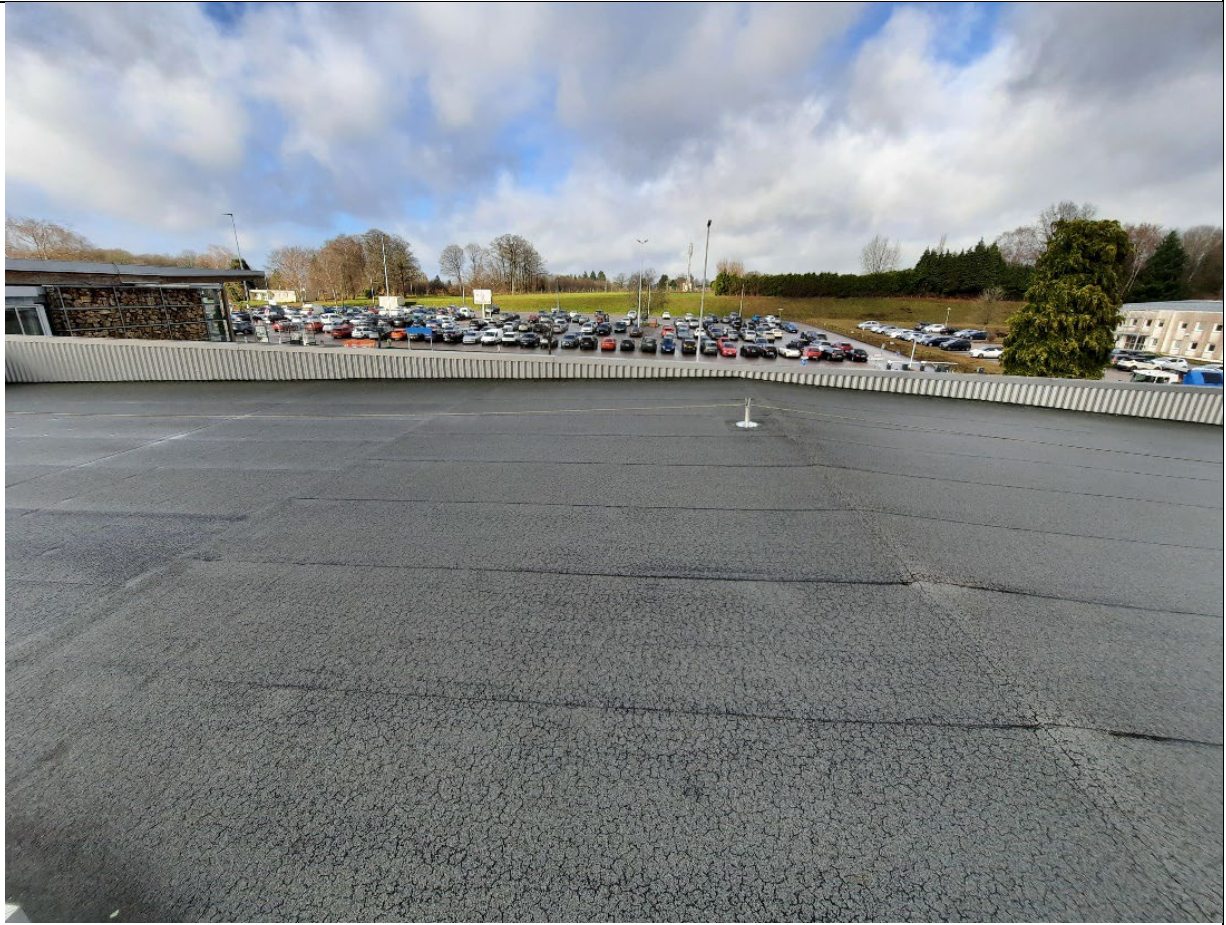
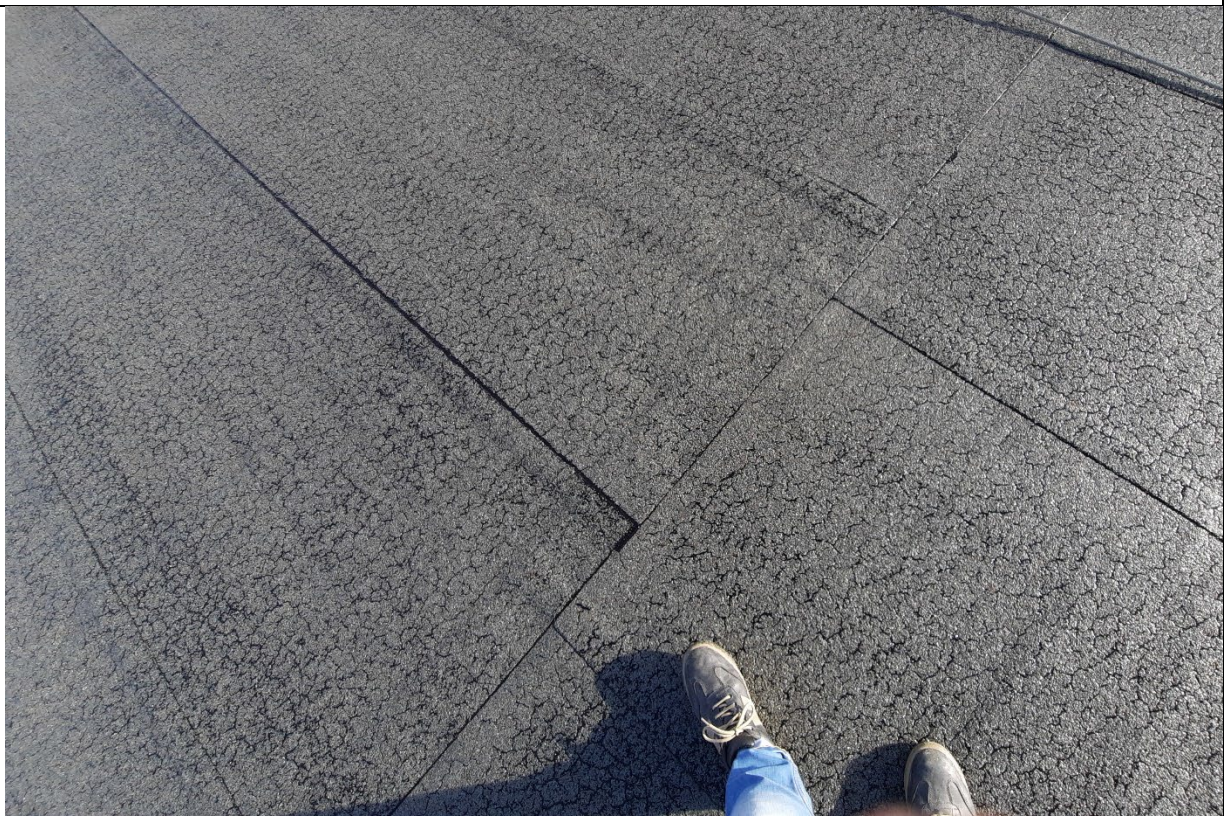
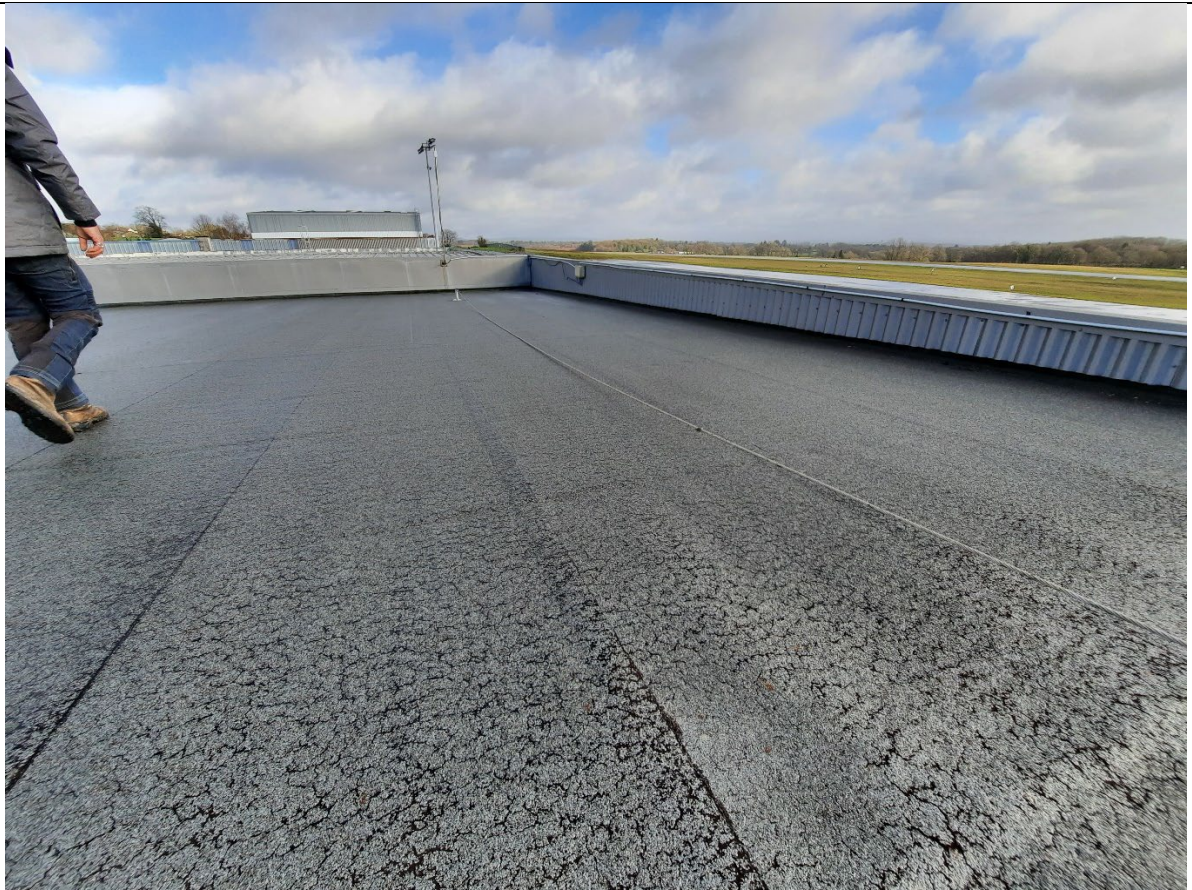
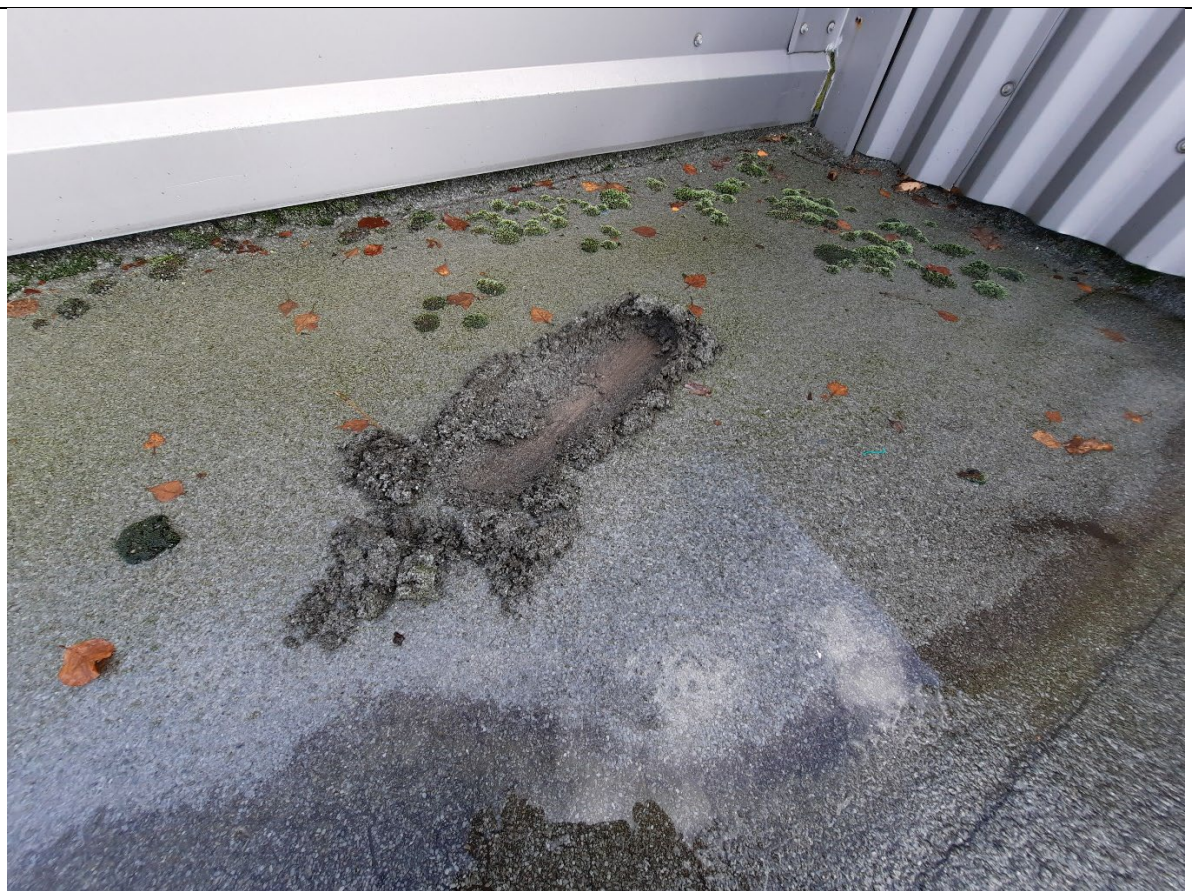
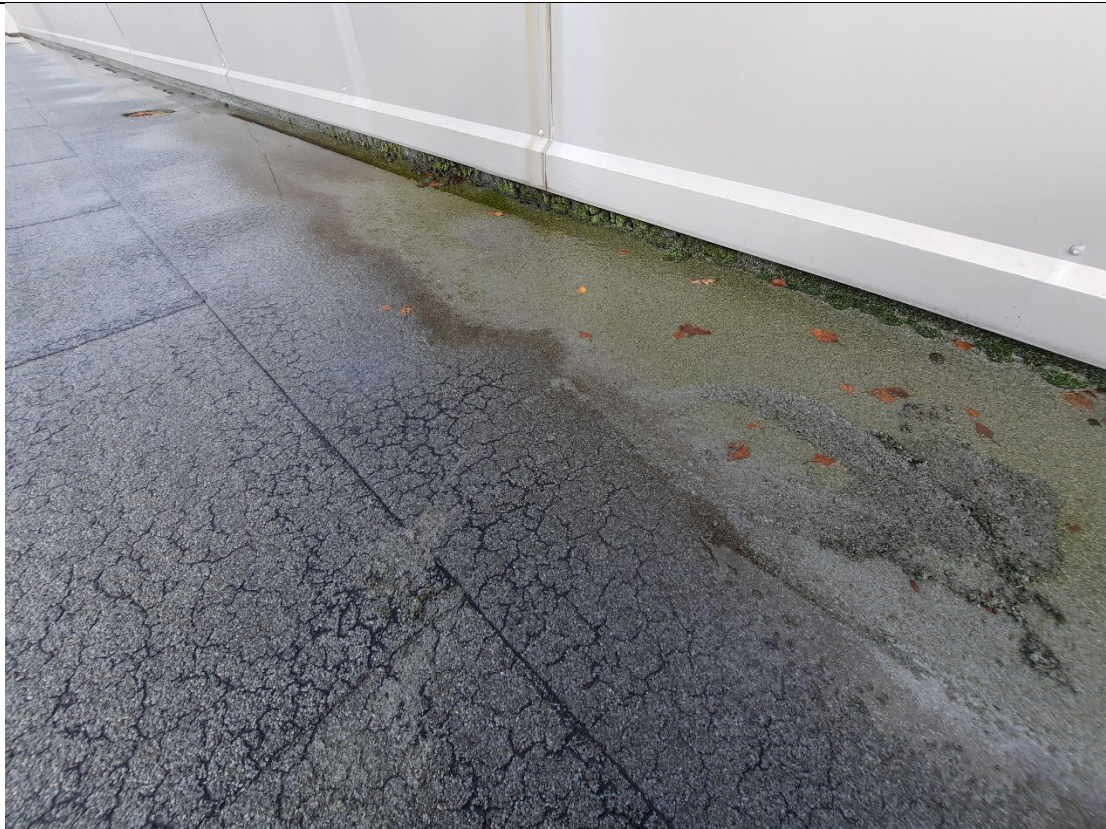
Etat de la couverture	Bon
Commentaires	Un léger nettoyage est à faire

La toiture est en bon état, certains relevés sont décollés et donc à reprendre.

Il faut faire un nettoyage en pieds de versant afin d'enlever les paillettes du goudron.

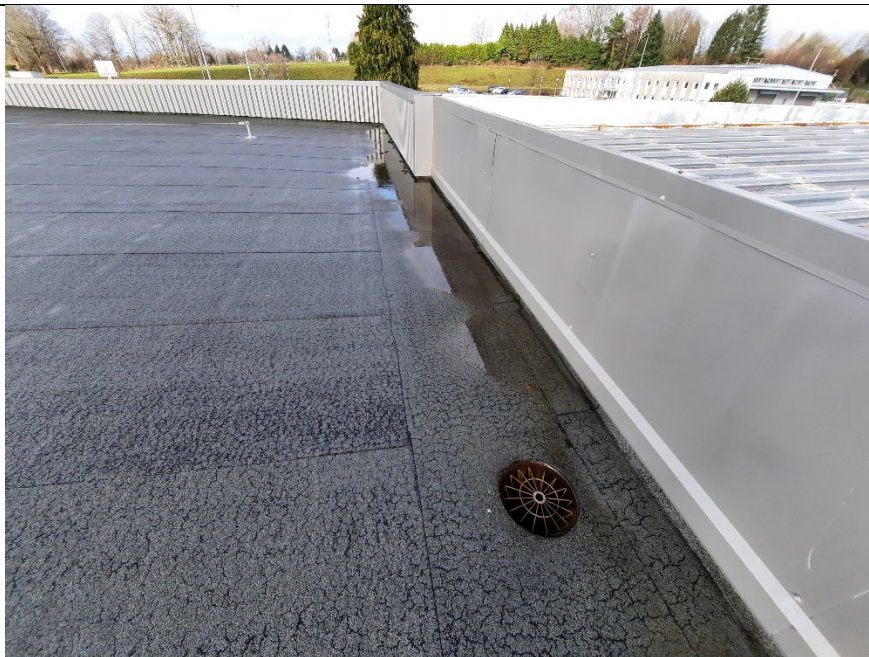
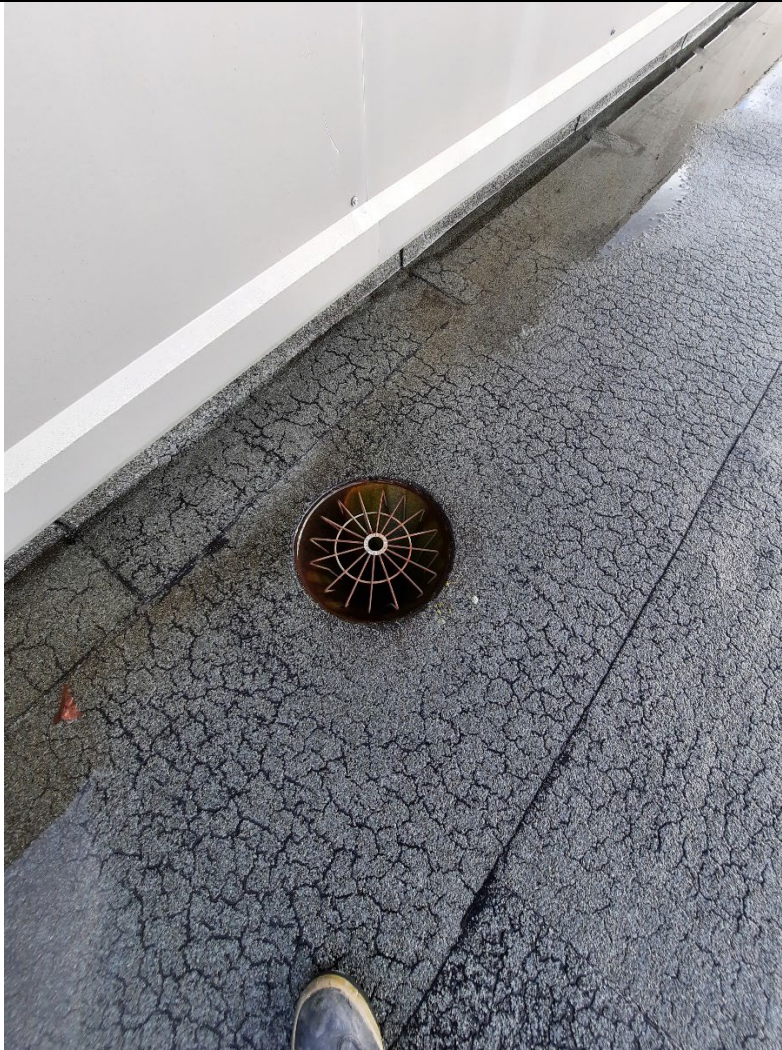
Etat des évacuations	Conforme
Commentaires

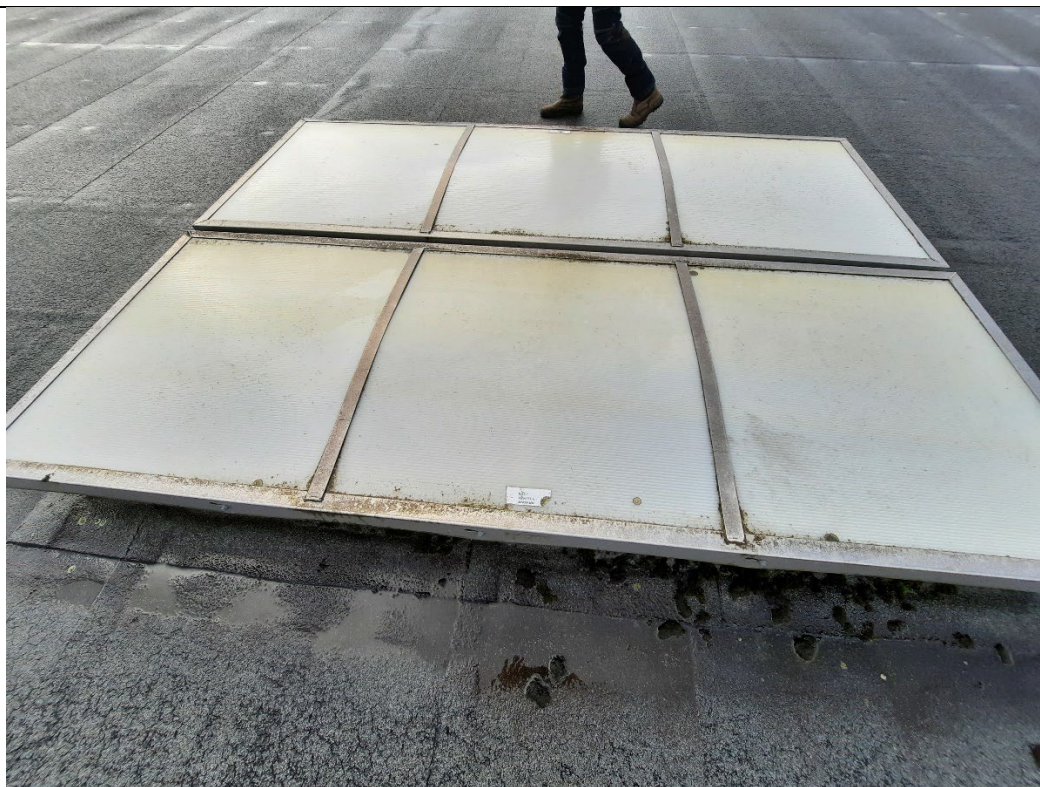
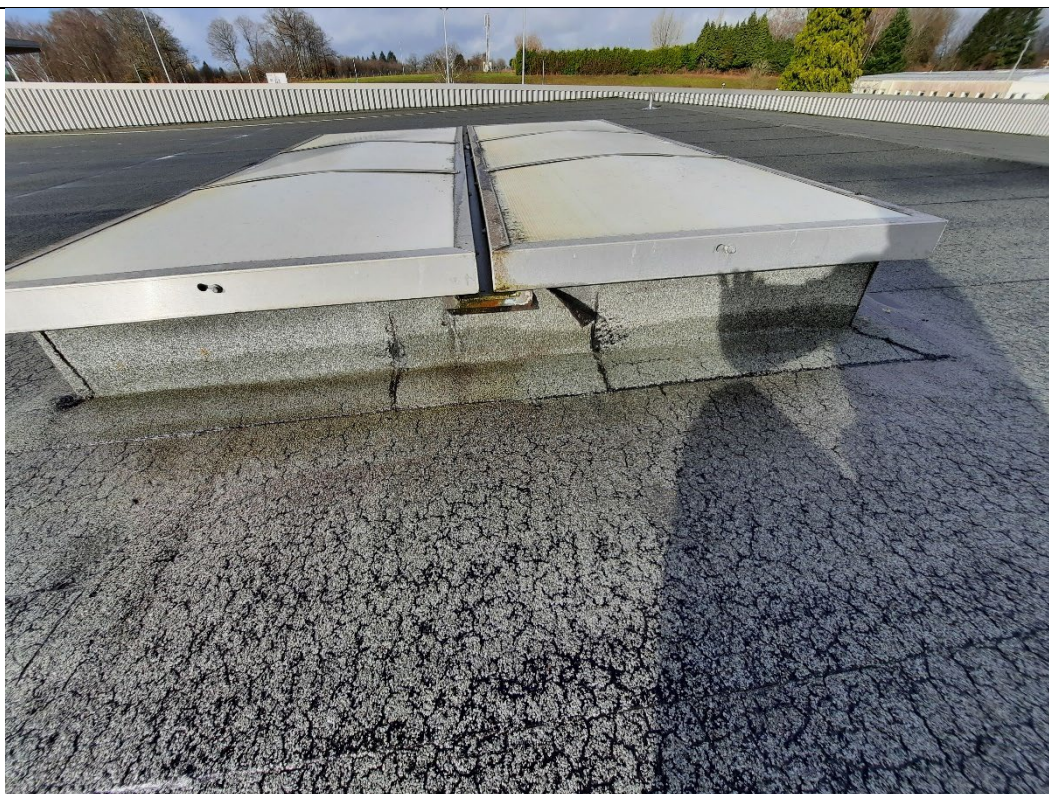
Etat des ouvertures	Moyen
Commentaires

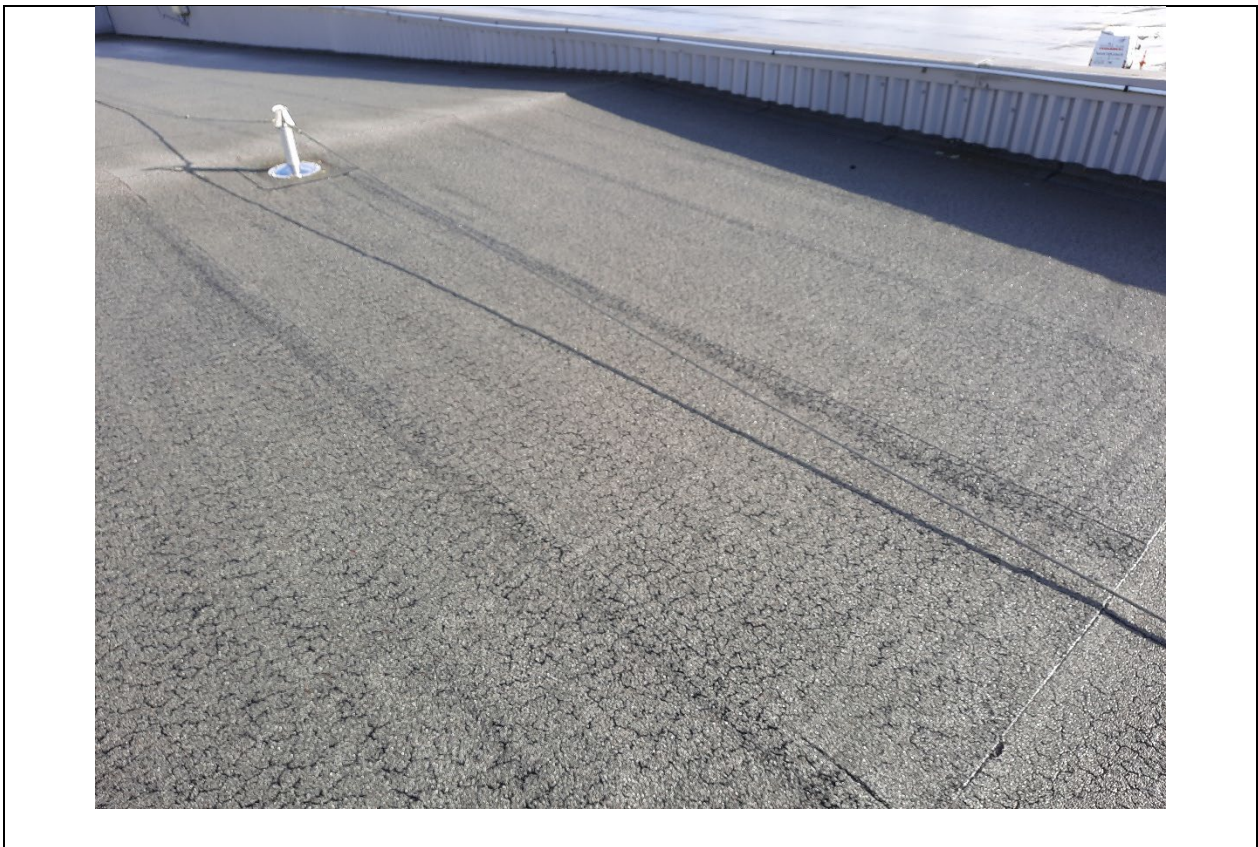
Etat de conformité	Non conforme
Commentaires	Pas de panneau de signalisation pour l'utilisateur

En ce qui concerne la sécurité la ligne de vie n'est pas au norme avec l'absence de panneaux (Nombres d'utilisateurs, longueur...), de plus elle se situe trop loin du pieds d'échelle à crinoline. Prévoir garde corps périphérique.
